RAPORT Z PRZEGLĄDU SZCZEGÓŁOWEGO OBIEKTU MOSTOWEGO

Most nad rz. Bystrzycą w ciągu ul. Cienistej w Lublinie

25.06.2020

PROTOKÓŁ PRZEGLĄDU SZCZEGÓŁOWEGO OBIEKTU MOSTOWEGO

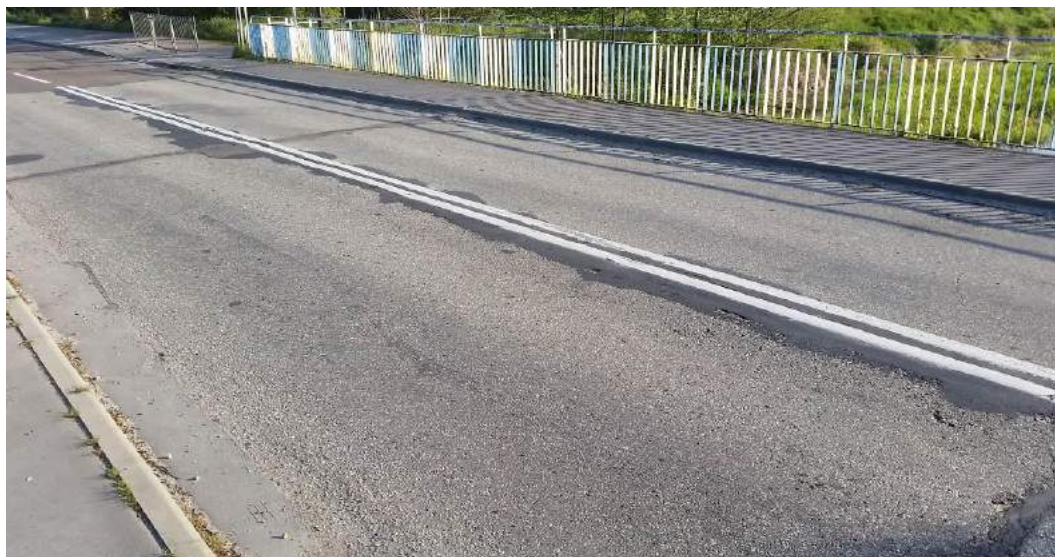
Fot. 7. Widok ogólny jezdni na moście. Niewielkie deformacje poprzeczne (koleiny), spękania, niewielkie ubytki i liczne łaty w nawierzchni jezdni.

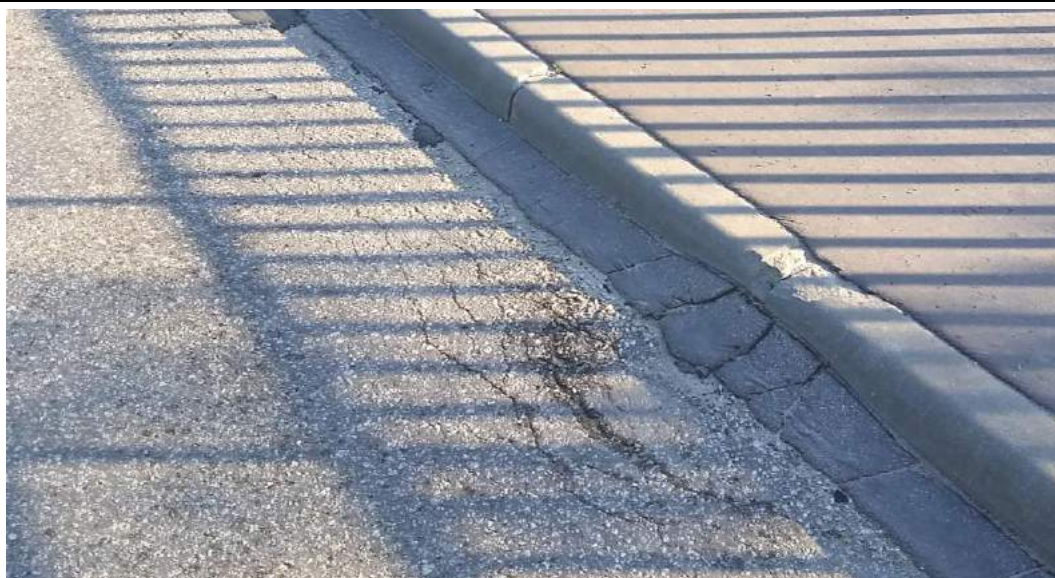
Fot. 8. Spękania podłużne i siatkowe nawierzchni jezdni, występujące z różną intensywnością wzdłuż krawężnika od DW i lokalnie wzdłuż krawężnika od GW.

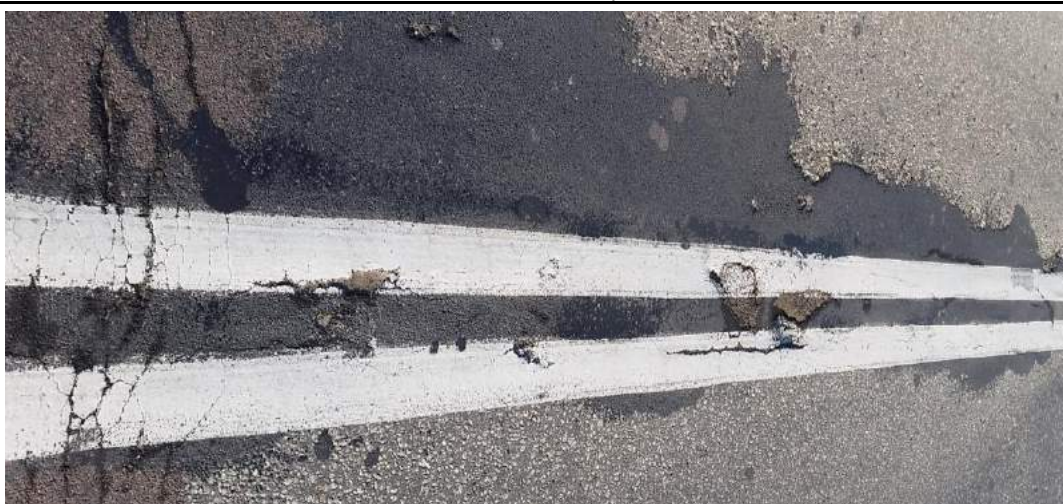
Fot. 9. Spękania i niewielkie ubytki nawierzchni w osi jezdni, widoczne na całej długości mostu.

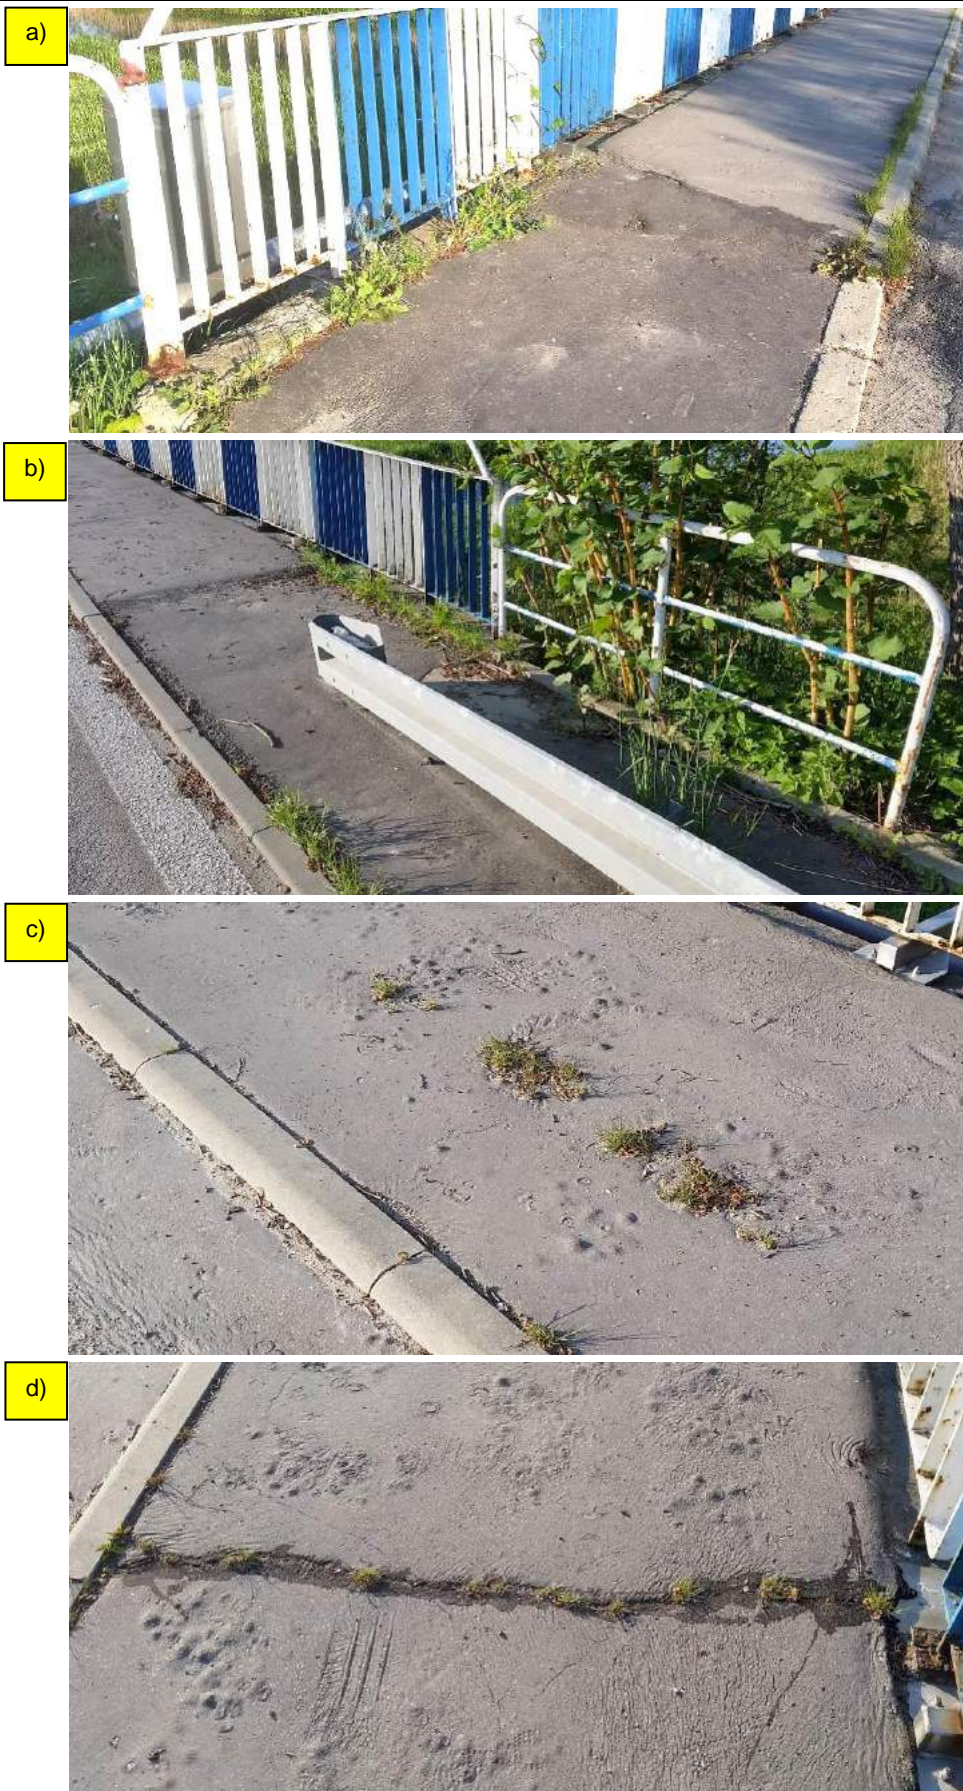
Fot. 10. Chodnik od str. GW. Deformacje nawierzchni na dojeździe od str. ul. Osmolickiej (fot. a) i na dojeździe od str. ul. Krężnickiej (fot. b). Intensywna vegetacja wzdłuż krawężnika i lokalnie wzdłuż balustrady. Lokalne pęcherze w nawierzchni i przerosty trawy przez nawierzchnię (fot. c). Pęknięcie nawierzchni w obrębie dylatacji nad podporą nr 2. Bardzo mała wysokość krawężnika nad poziomem jezdni (4-8 cm).

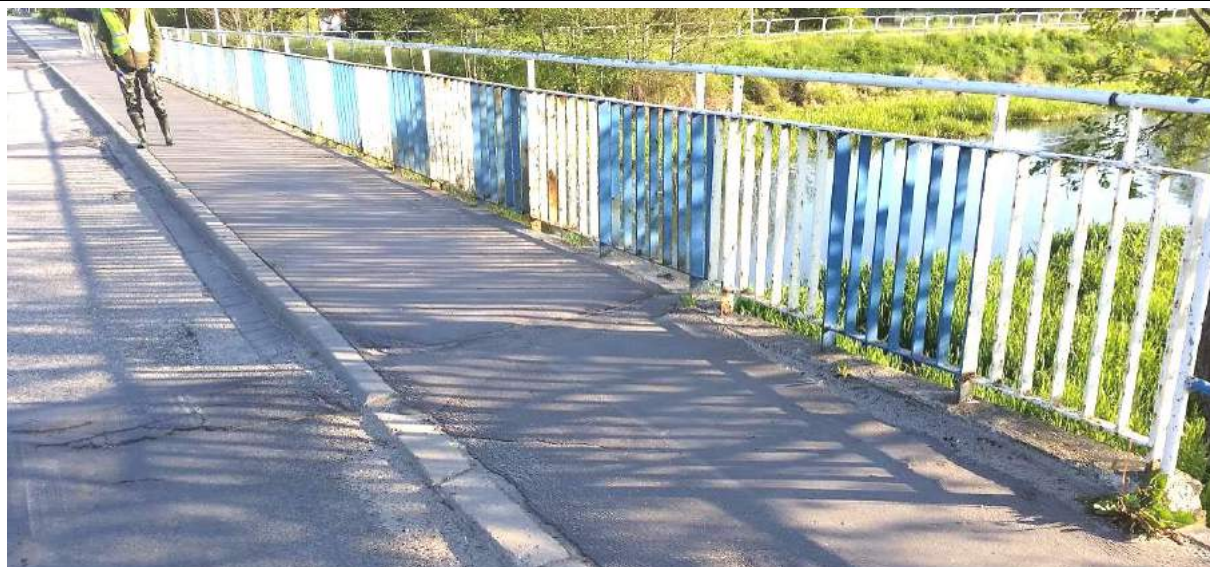
Fot. 11. Widok wzdłuż chodnika od str. DW. Deformacje nawierzchni na dojeździe od str. ul. Osmolickiej. Wegetacja roślinna wzdłuż balustrady.

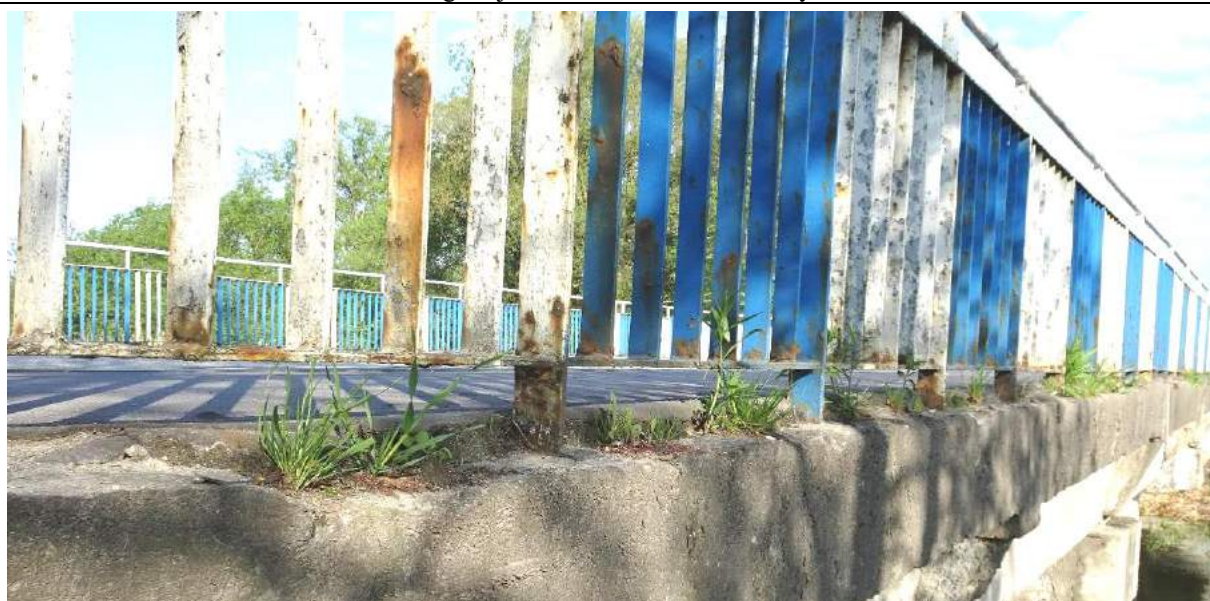
Fot. 12. Chodnik od str. DW. Intensywna wegetacja roślinna wzdłuż belki gzymsowej. Lokalne ogniska korozji na balustradzie.

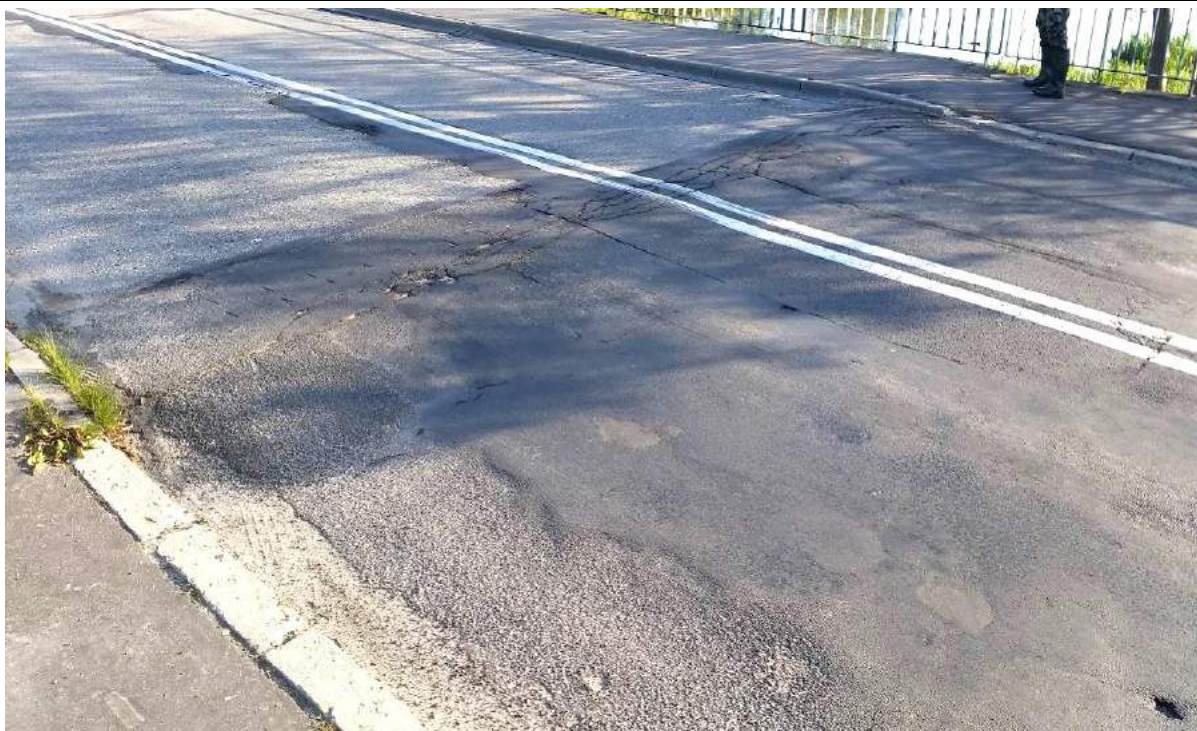
Fot. 13. Dojazd od str. ul. Osmolickiej. Zaniżenie i deformacje poprzeczne i podłużne nawierzchni dojazdu. Spękania i ubytki nawierzchni w obrębie dylatacji.

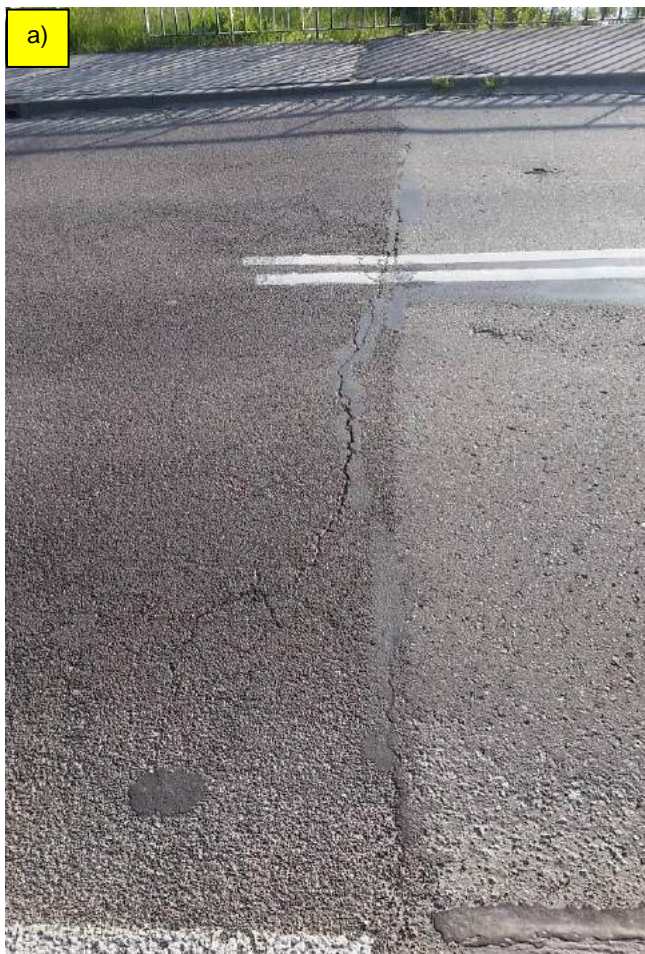
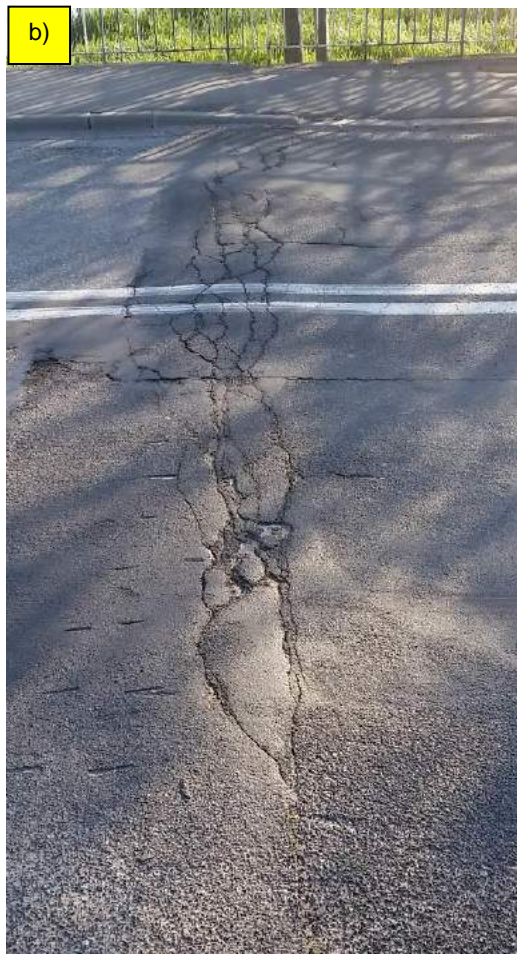
Fot. 14. Spękania nawierzchni jezdni w obrębie dylatacji nad podporą nr 1 (fot. a) oraz zniszczenie struktury nawierzchni w obrębie dylatacji nad podporą nr 4 (fot. b).

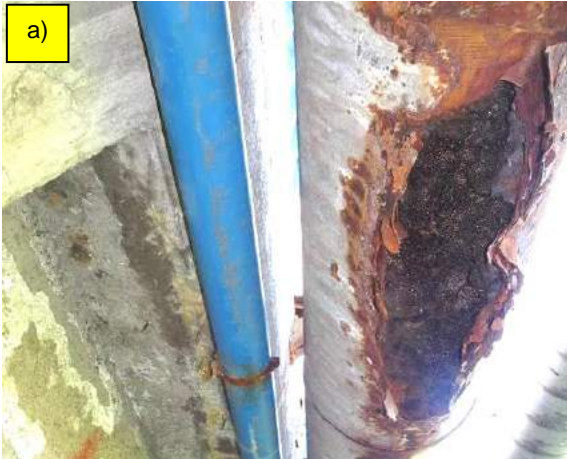
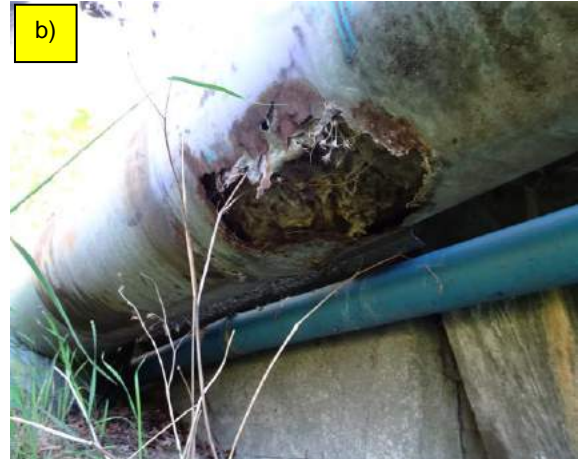
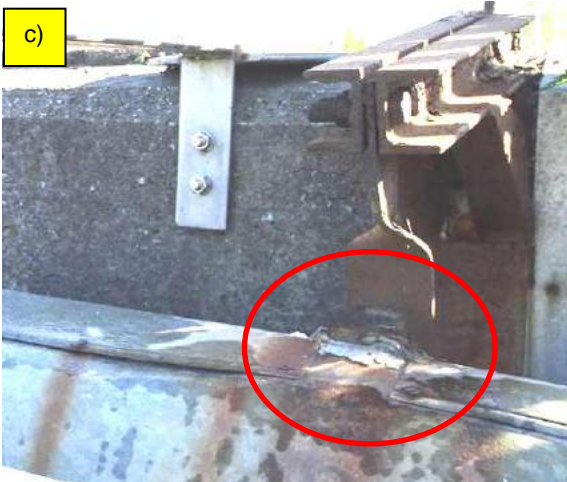
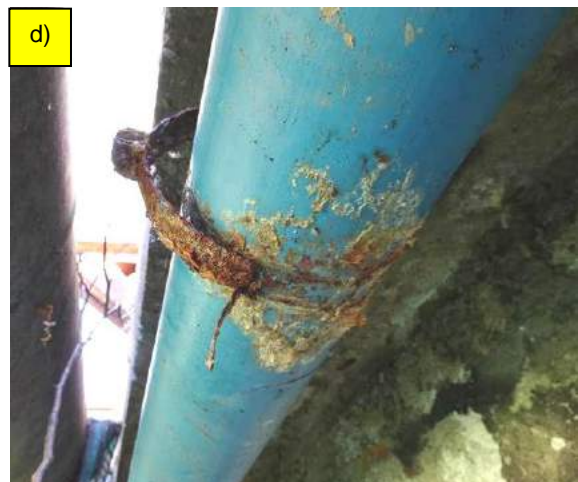
Fot. 16. Przedawaryjny stan urządzeń obcych i ich zamocowań do konstrukcji. Rozległe ubytki poszycia w rurze osłonowej (fot. a, b) oraz zerwane w wyniku korozji podwieszenia rurociągów. Uszkodzenia typowe, występują na całej długości obiektu.

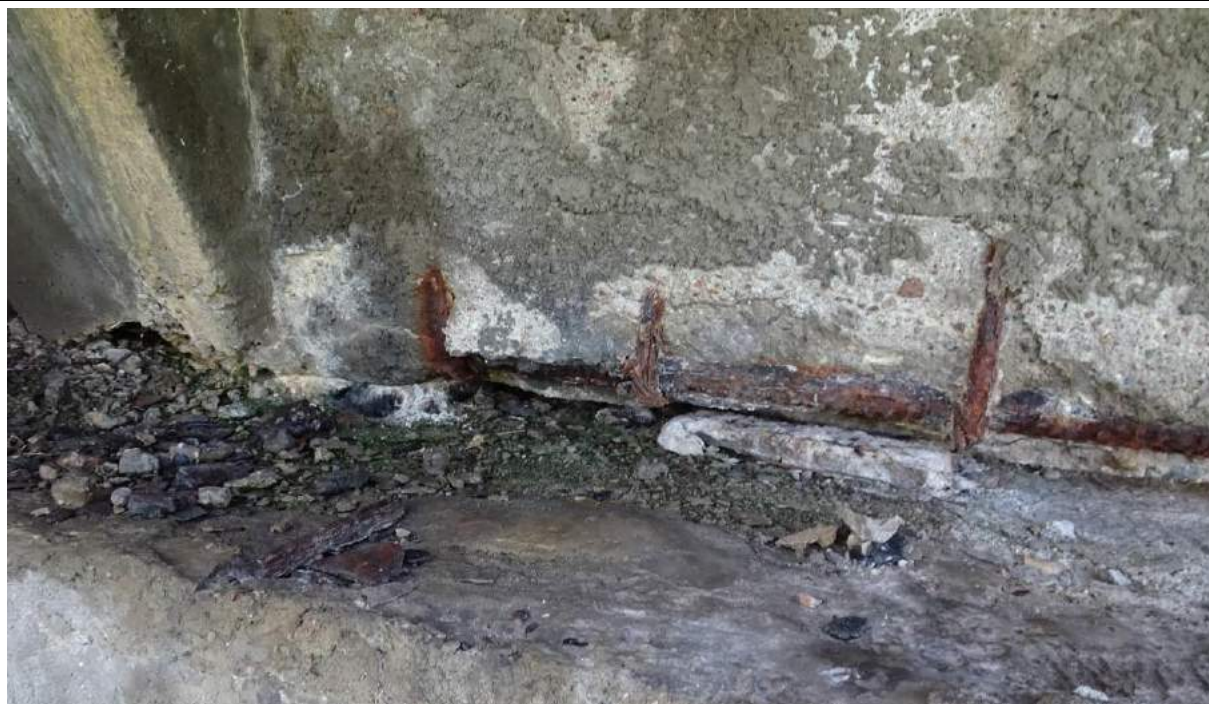
Fot. 17. Przęsło 1-2. Intensywna korozja zbrojenia głównego i strzemion powodująca odpryski otuliny w dźwigarze skrajnym od GW nad podporą nr 1. Zanieczyszczenia i zawilgocona ława podłożyskowa przyczołka.

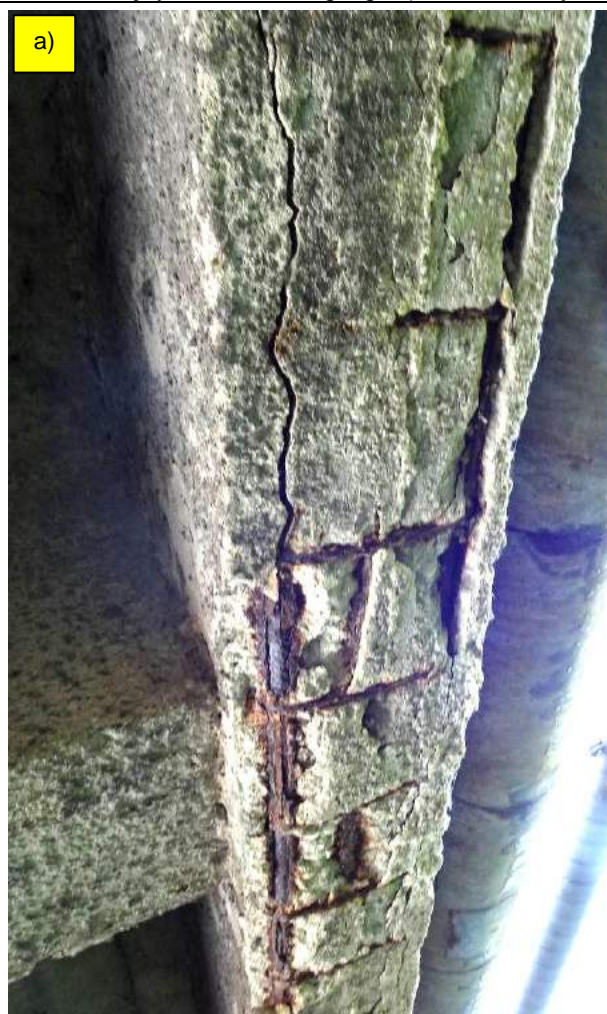
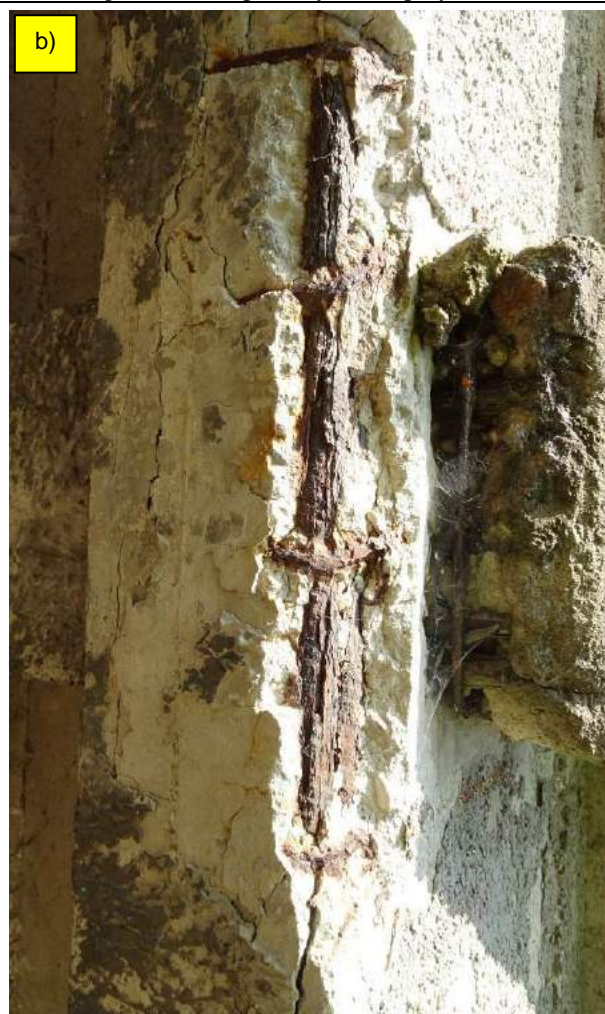
Fot. 18. Przęsło 1-2. Środek rozpiętości dźwigara skrajnego od GW (fot. a) i dźwigara skrajnego od DW (fot. b). Intensywna korozja i ubytki przekroju zbrojenia głównego i strzemion oraz spękania i ubytki otuliny betonowej.

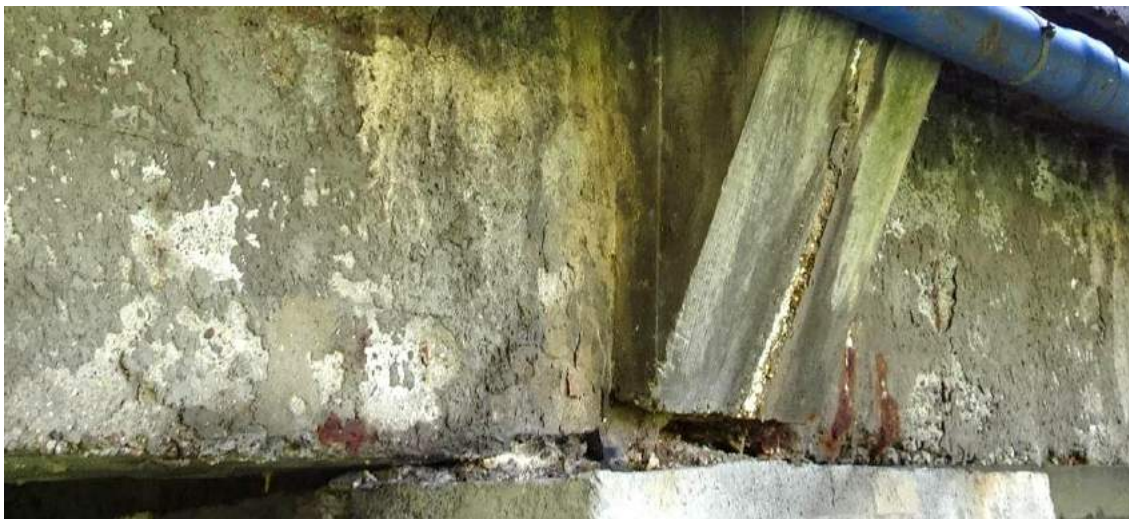
Fot. 19. Korozja strzemion w dźwigarze skrajnym od GW nad podporą nr 2. Uszkodzone (zmiażdżone) łożyska gumowe.

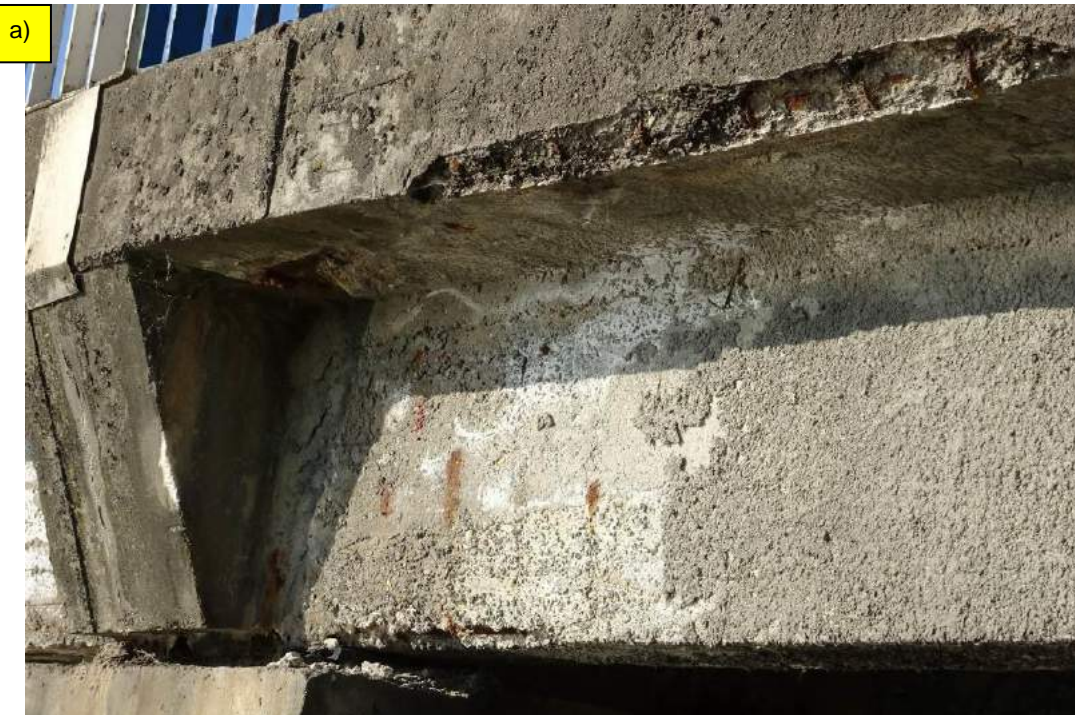
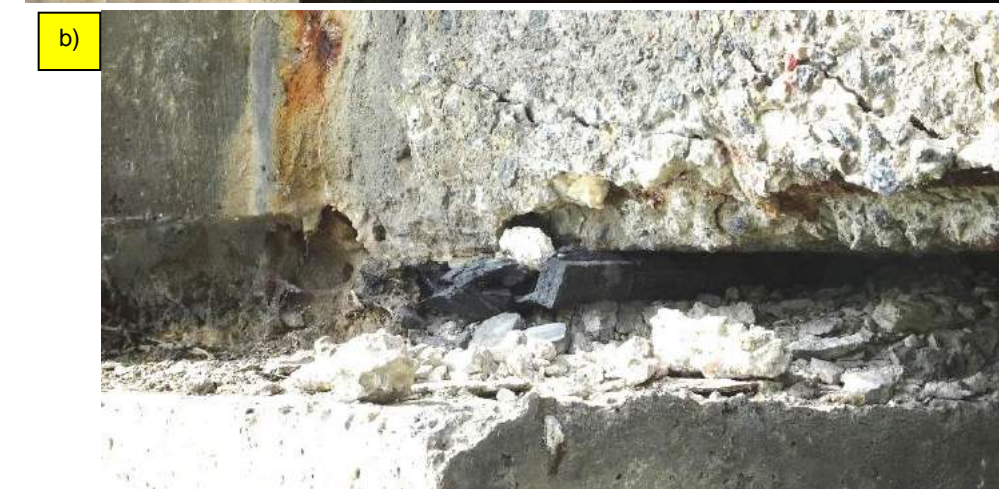
Fot. 20. Korozja zbrojenia oraz spękania i ubytki otuliny betonowej w dźwigarze skrajnym od DW nad podporą nr 2. Na fot. b) szczegół całkowicie zniszczonego łożyska gumowego. Ława podłożyskowa pokryta gruzem betonowym odpadającym z dźwigarów. Ubytki betonu i korozja zbrojenia w belce gzymsowej.

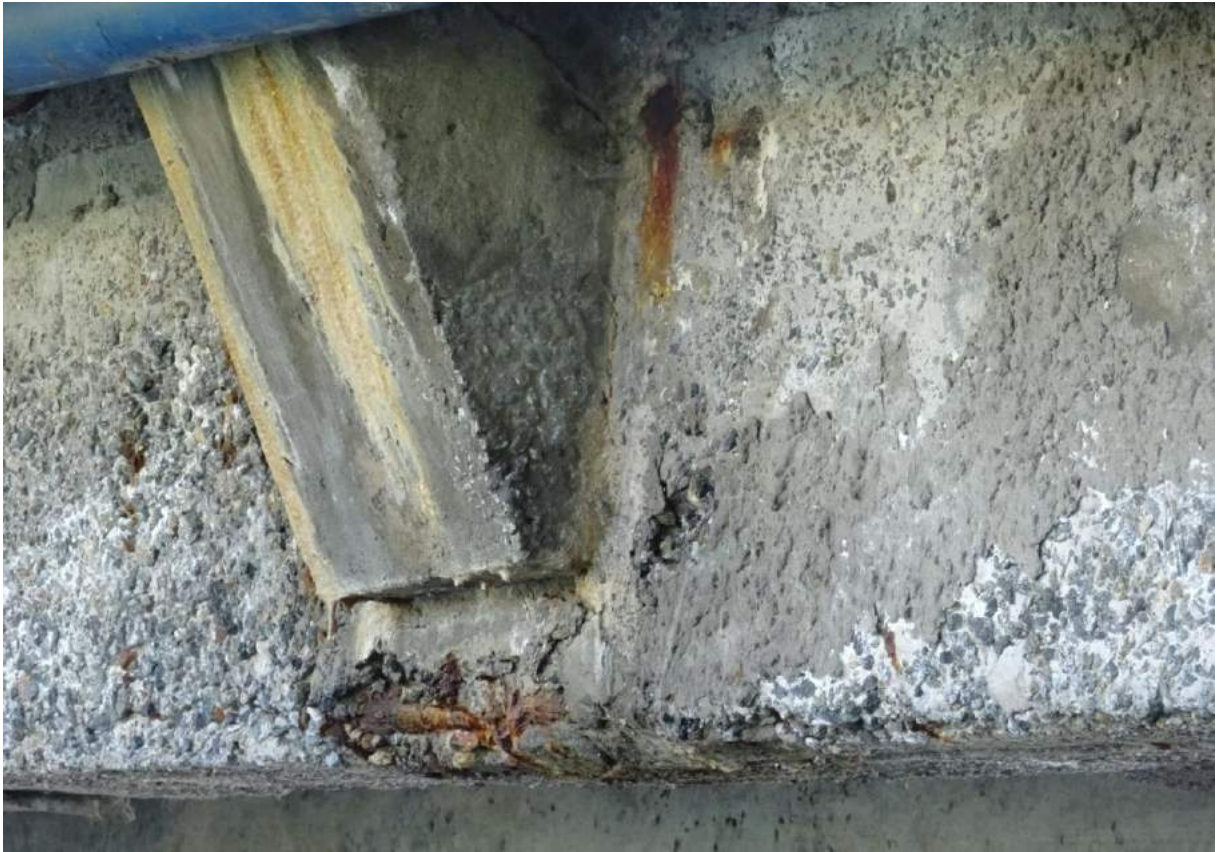
Fot. 21. Przęsło 2-3, środek rozpiętości dźwigara skrajnego od GW. Intensywna korozja i ubytki przekroju zbrojenia głównego i strzemion oraz spękania i ubytki otuliny betonowej. Widoczne zacieki i korozja betonu spowodowane przeciekami przez wspornik podchodnikowy.

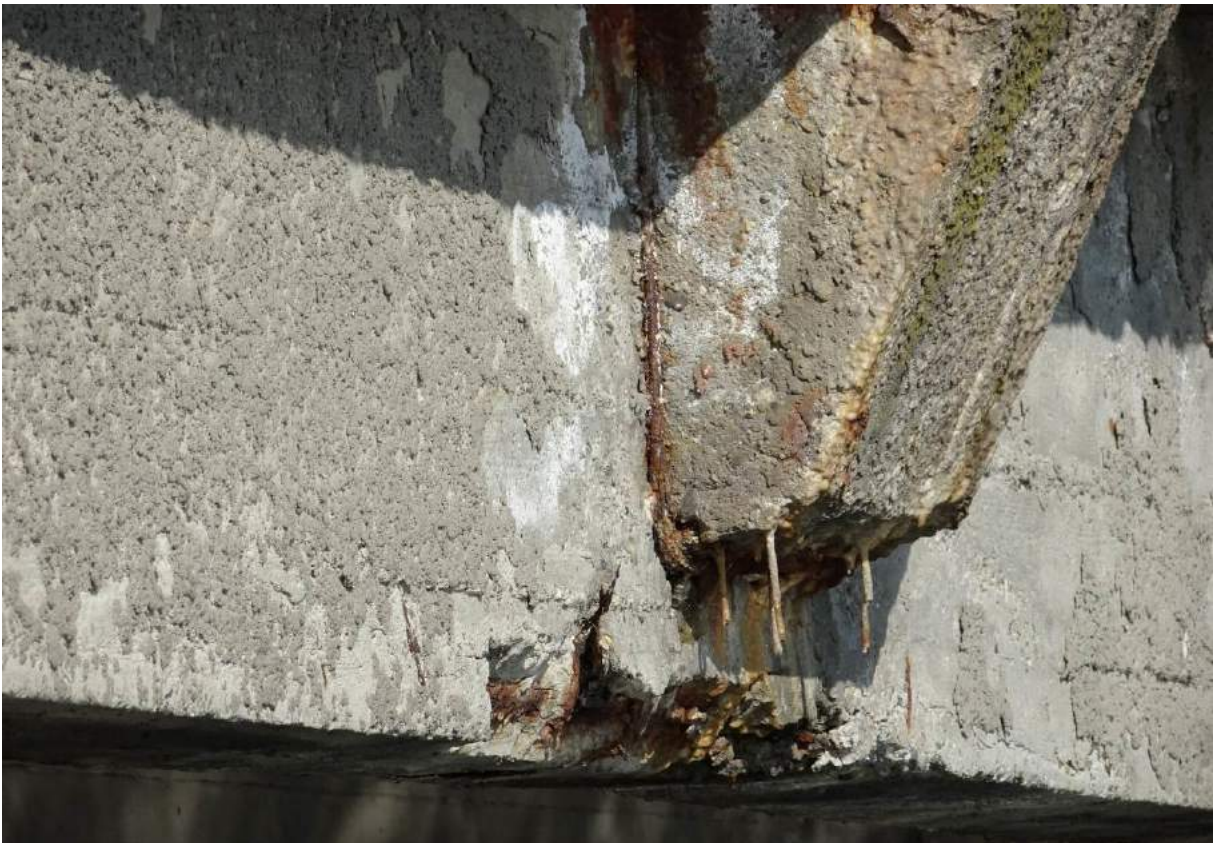
Fot. 22. Przęsło 2-3, środek rozpiętości dźwigara skrajnego od DW. Intensywna korozja i ubytki przekroju zbrojenia głównego i strzemion oraz spękania i ubytki otuliny betonowej. Widoczne zacieki i korozja betonu spowodowane przeciekami przez wspornik podchodnikowy.

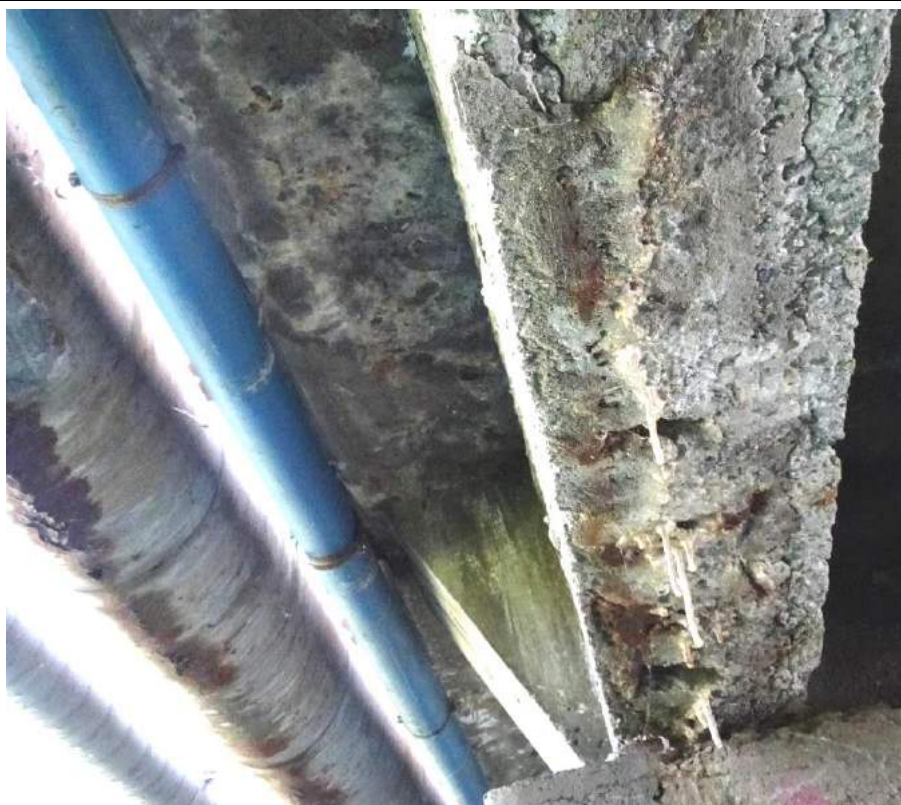
Fot. 23. Przęsło 3-4, dźwigar skrajny od GW nad podporą nr 3. Intensywna korozja betonu i zbrojenia oraz odpryski otuliny spowodowane korozją zbrojenia. Widoczne przecieki i korozja betonu i zbrojenia na wsporniku podchodnikowym oraz uszkodzenia urządzeń obcych.

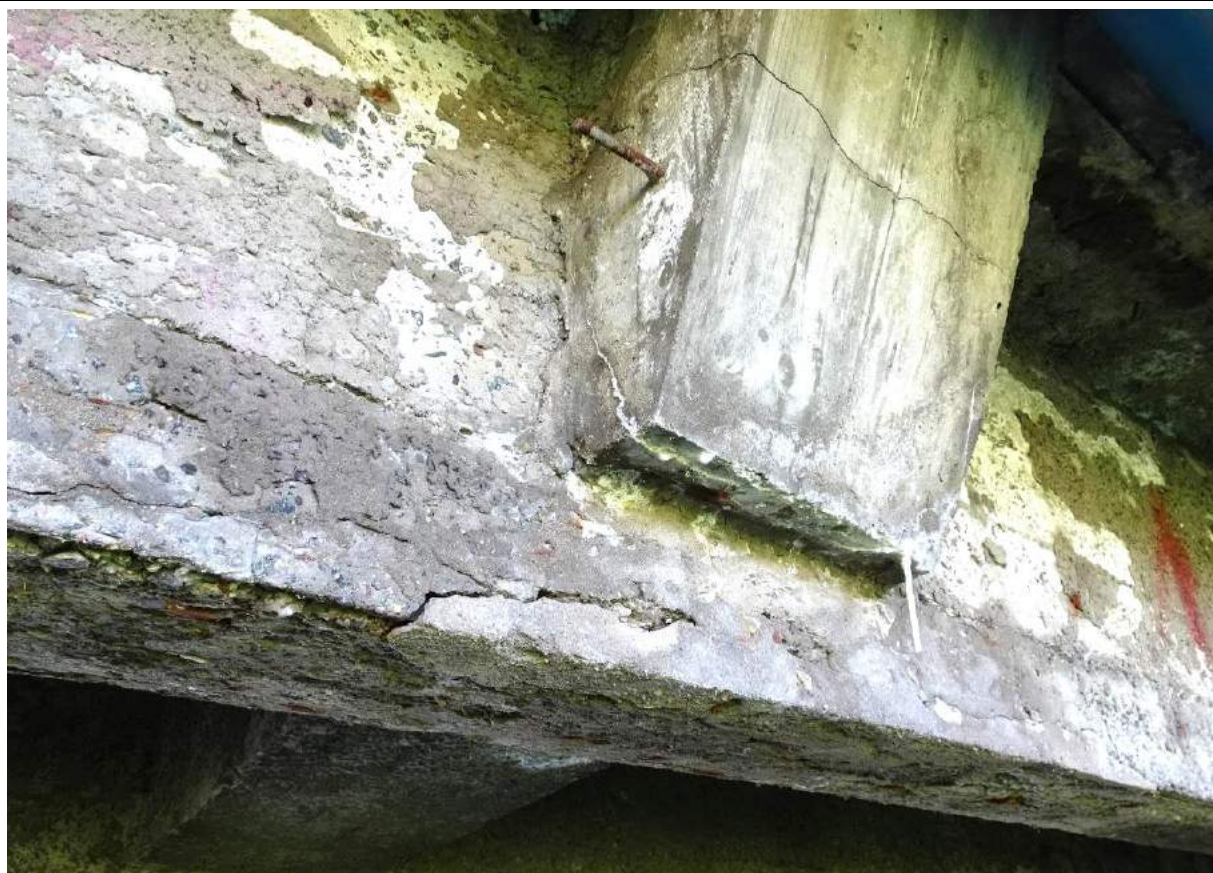
Fot. 24. Przęsło 3-4, dźwigar skrajny od GW w środku rozpiętości. Intensywna korozja betonu i zbrojenia, odpryski otuliny spowodowane korozją zbrojenia. Zarysowanie poziome w poprzecznicy.

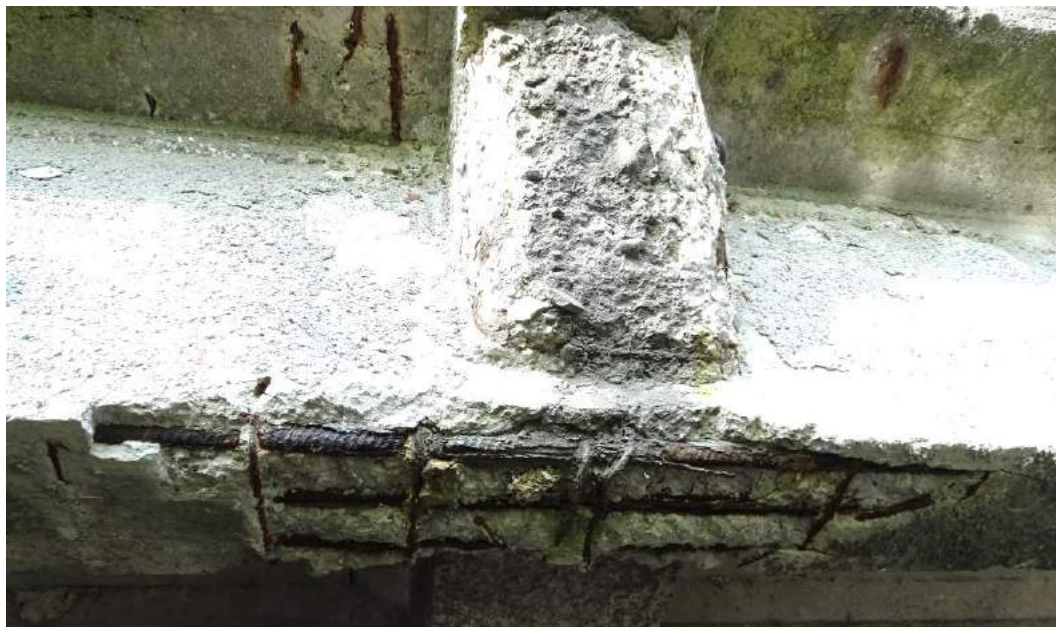
Fot. 25. Przęsło 3-4, dźwigar skrajny od DW w środku rozpiętości. Intensywna korozja i ubytki przekroju zbrojenia, rozległe ubytki otuliny betonowej. Widoczna korozja zbrojenia na wsporniku podchodnikowym.

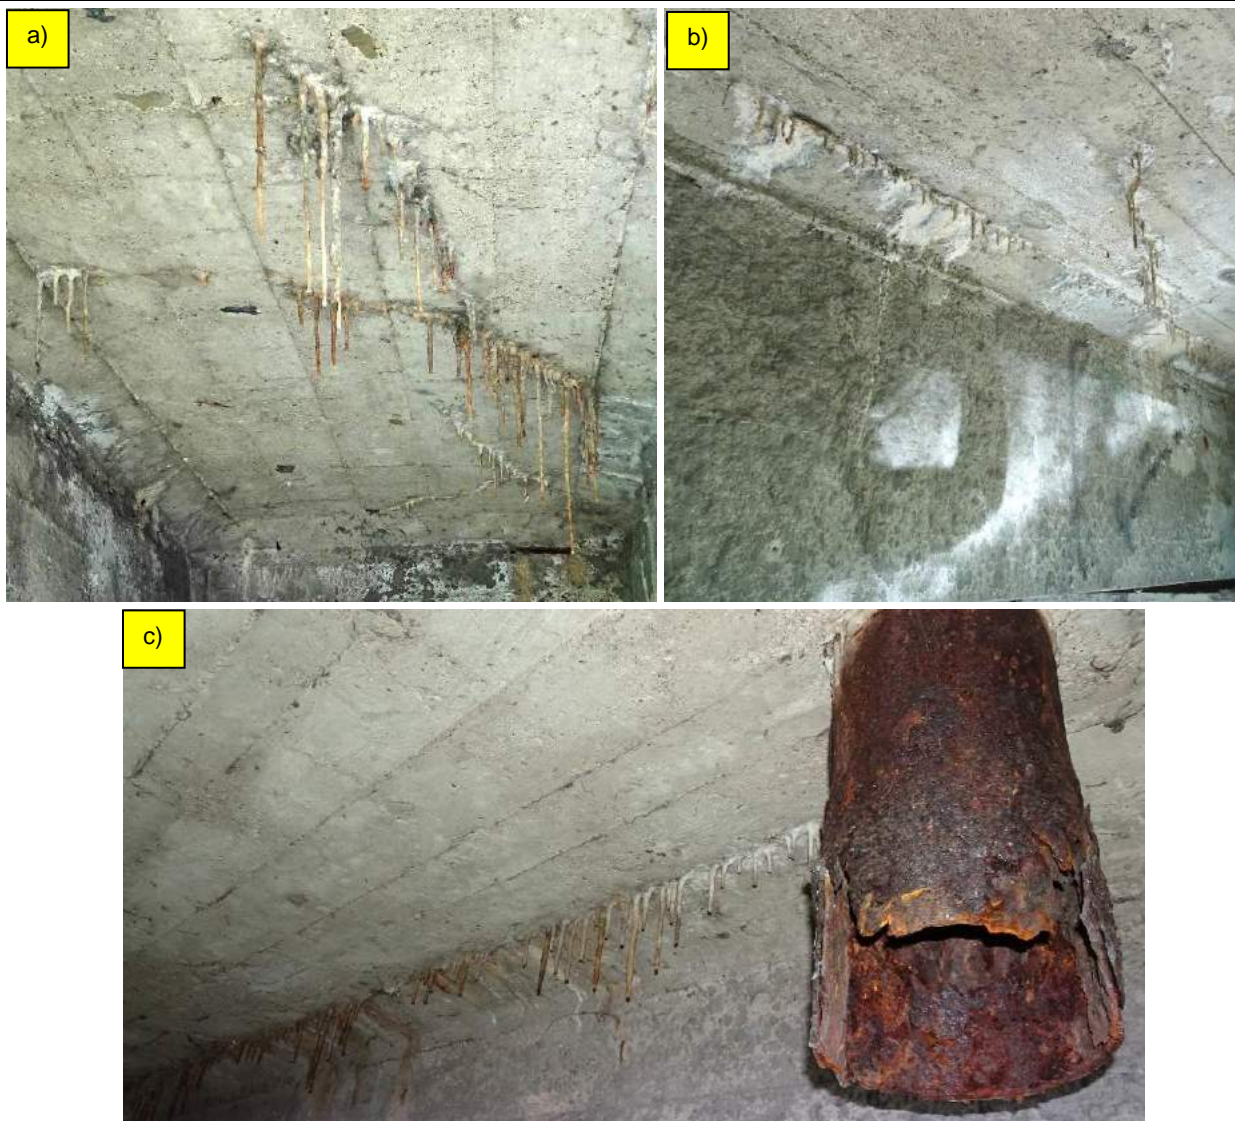
Fot. 26. Przęsło 1-2. Typowe uszkodzenia płyty pomostu: rysy ukośne i równoległe do osi dźwigarów, ze stalaktytami świadczącymi o nieszczelności izolacji i korozji ługującej w betonie. Pozostałości rury spustowej.

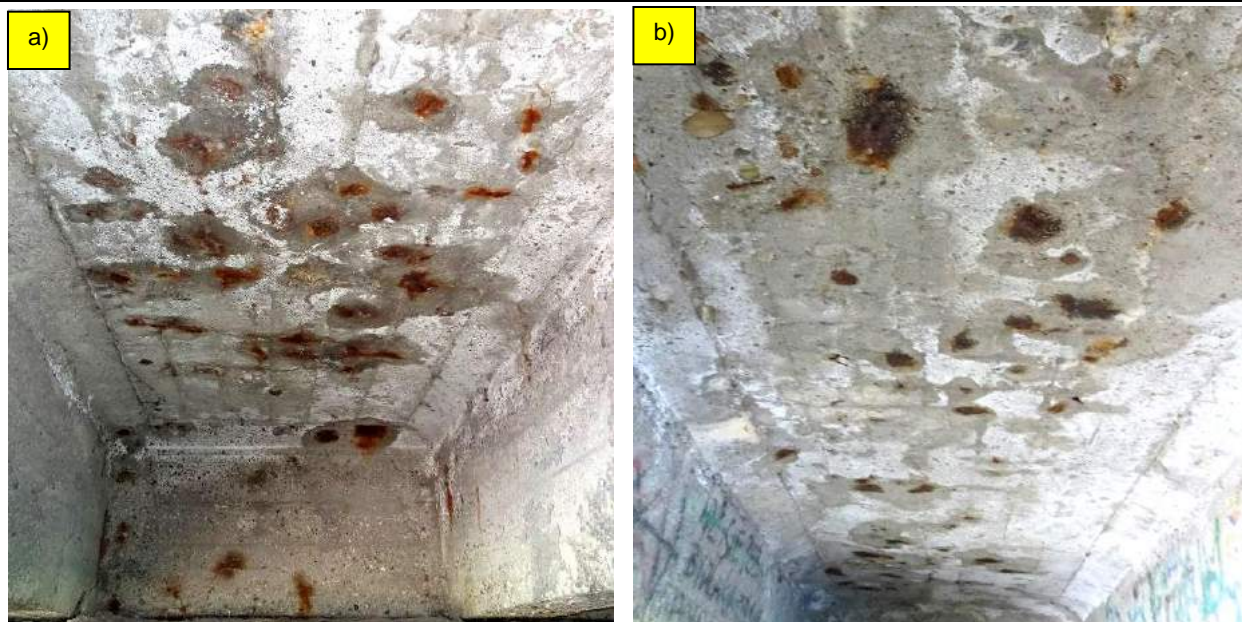
Fot. 27. Intensywna korozja zbrojenia w środkowym polu płyty pomostu w przęśle 1-2 (fot. a) i przęśle 3-4 (fot. b) spowodowana przeciekami przez konstrukcję pomostu (por. uszkodzenia nawierzchni na fot. 9).

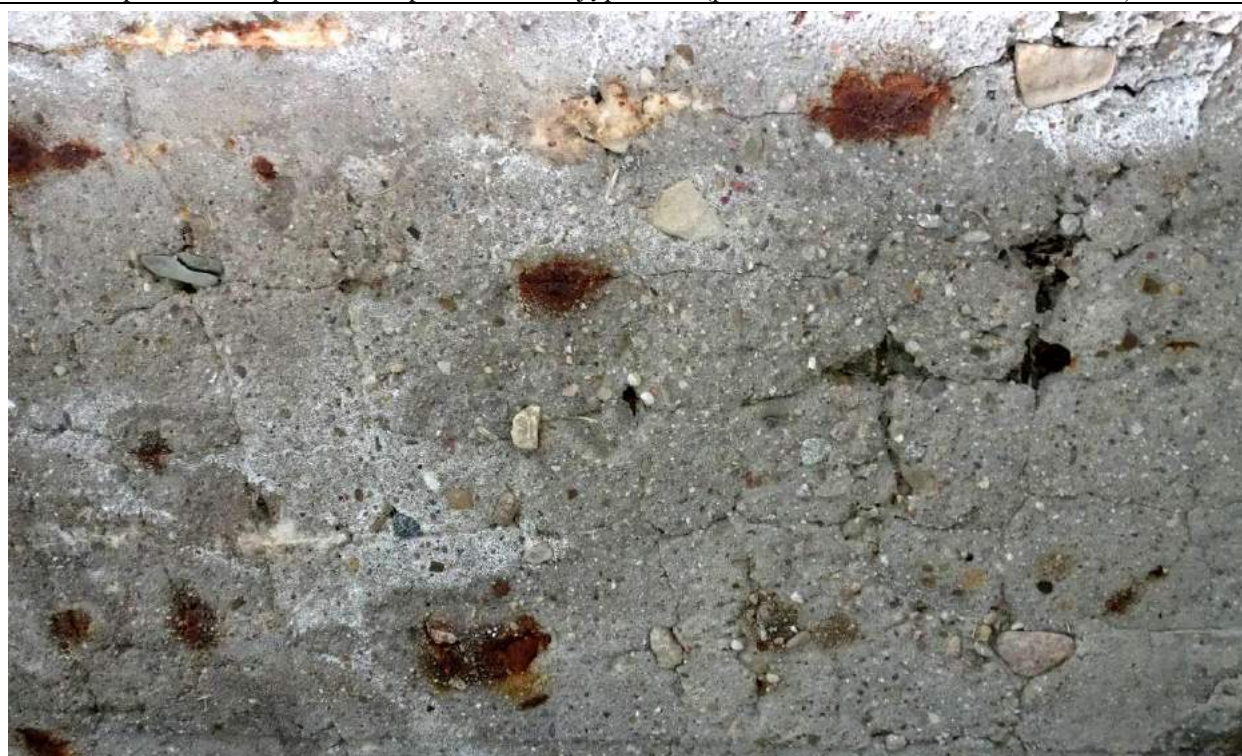
Fot. 28. Przęsło 3-4. Zarysowania siatkowe w środkowym polu płyty pomostu mogące świadczyć o przeciążeniu płyty. Rdzawe plamy świadczące o korozji zbrojenia. Podobne uszkodzenie stwierdzono również w środkowym polu płyty w przęśle 2-3.

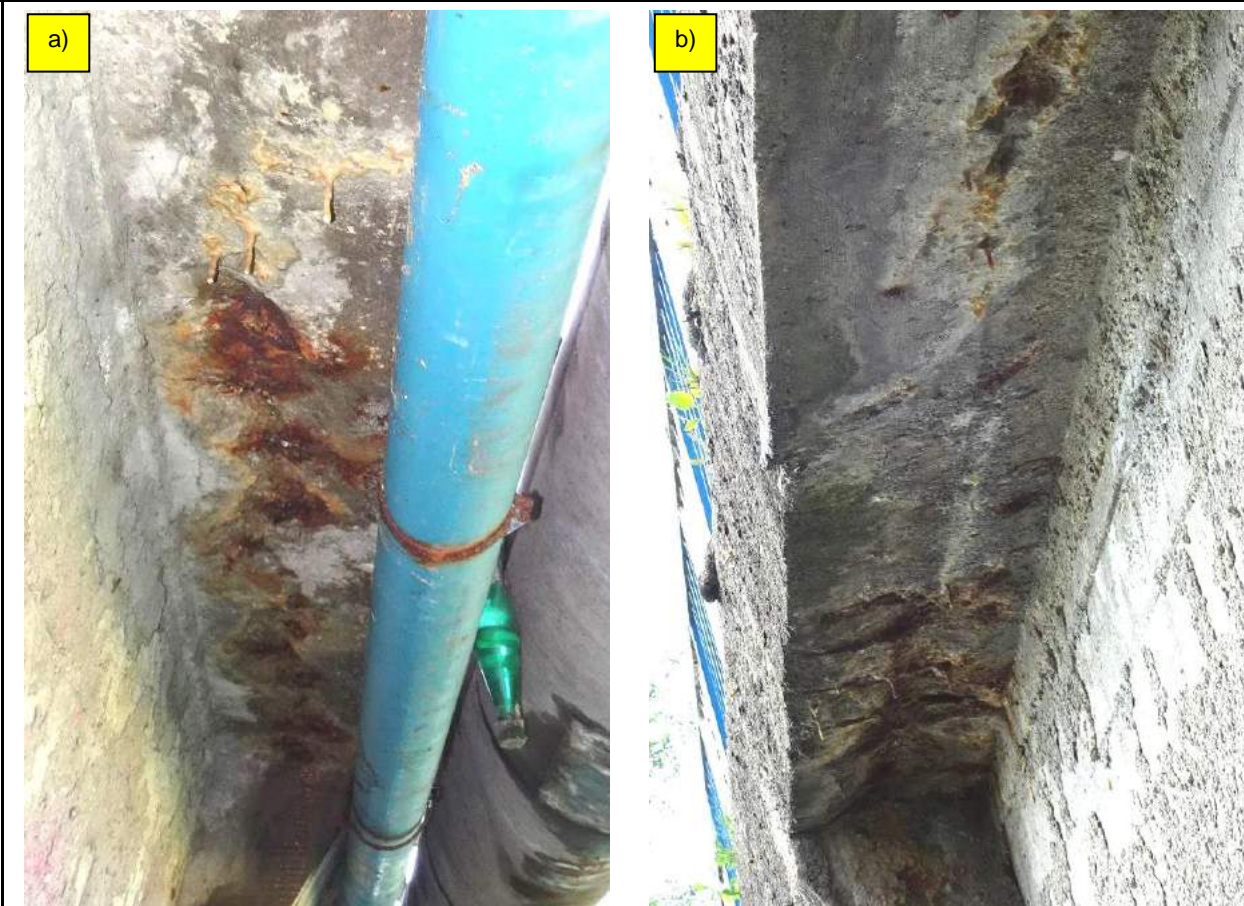
Fot. 29. Typowe uszkodzenia wspornika podchodnikowego od GW (fot. a) i od DW (fot. b). Intensywne przecieki, korozja i ubytki betonu oraz korozja zbrojenia, występujące z różną intensywnością na całej długości mostu.

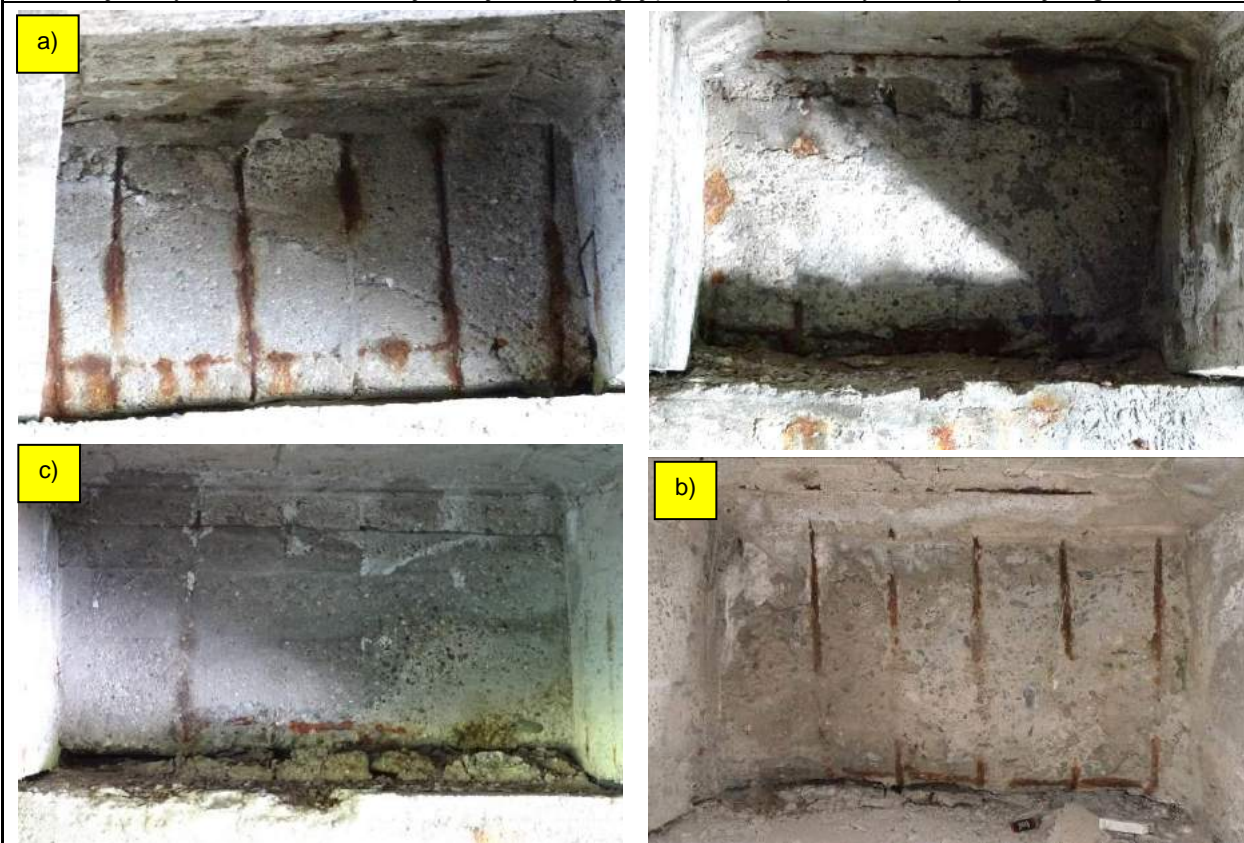
Fot. 30. Przykłady uszkodzeń poprzecznic podporowych: a) nad podporą nr 2; b) i c) nad podporą nr 3, d) nad podporą nr 4. Korozja zbrojenia spowodowana zbyt małą grubością otuliny betonowej.
