RAPORT Z PRZEGLĄDU SZCZEGÓŁOWEGO OBIEKTU MOSTOWEGO

Most nad rz. Bystrzycą w ciągu ul. Cienistej w Lublinie

25.06.2020

PROTOKÓŁ PRZEGLĄDU SZCZEGÓŁOWEGO OBIEKTU MOSTOWEGO

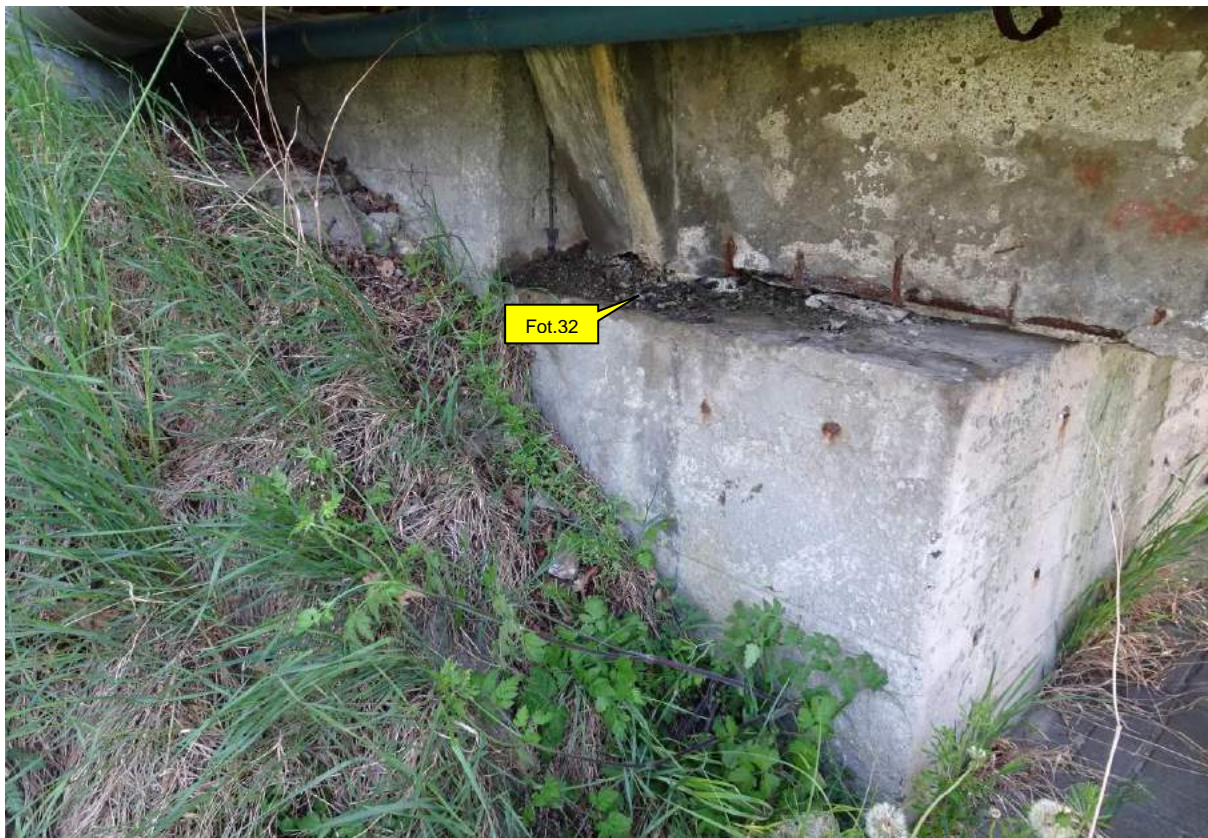
Fot. 31. Podpora nr 1, widok od GW. Zanieczyszczenie ławy podłożyskowej i zniszczone łożysko (patrz fot. 32).
Wegetacja na umocnieniu stożka.

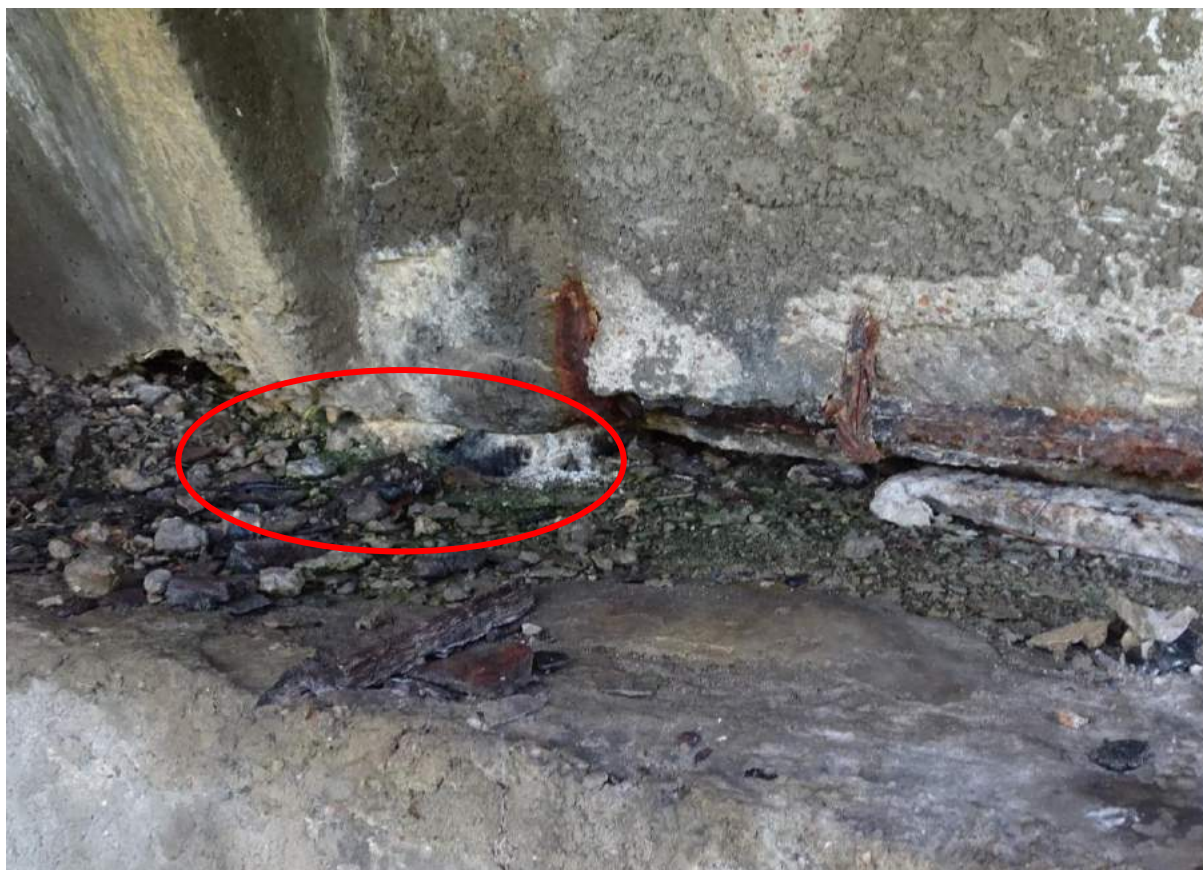
Fot. 32. Podpora nr 1, widok od GW. Zniszczone (zmiażdżone) łożysko gumowe. Zanieczyszczenie ławy gruzem betonowym odpadającym z dźwigara. Zawilgocenie ławy spowodowane przeciekami przez dylatację.

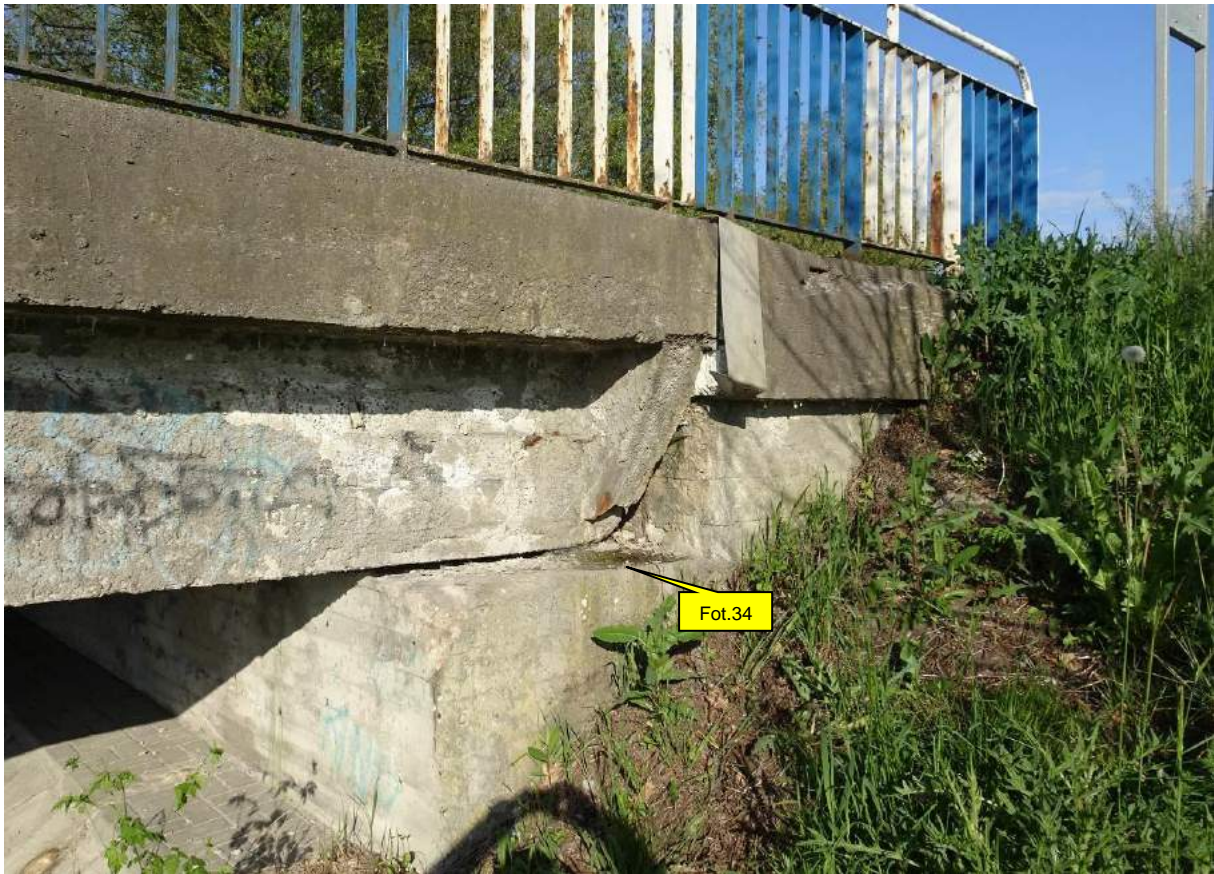
Fot. 33. Podpora nr 1, widok od DW. Zanieczyszczenie ławy podłożyskowej i zniszczone łożysko (patrz fot. 35). Ubytki betonu w gzymsie. Wegetacja na umocnieniu stożka. Widoczne zniszczone betonowe umocnienie wylotu kanału deszczowego.

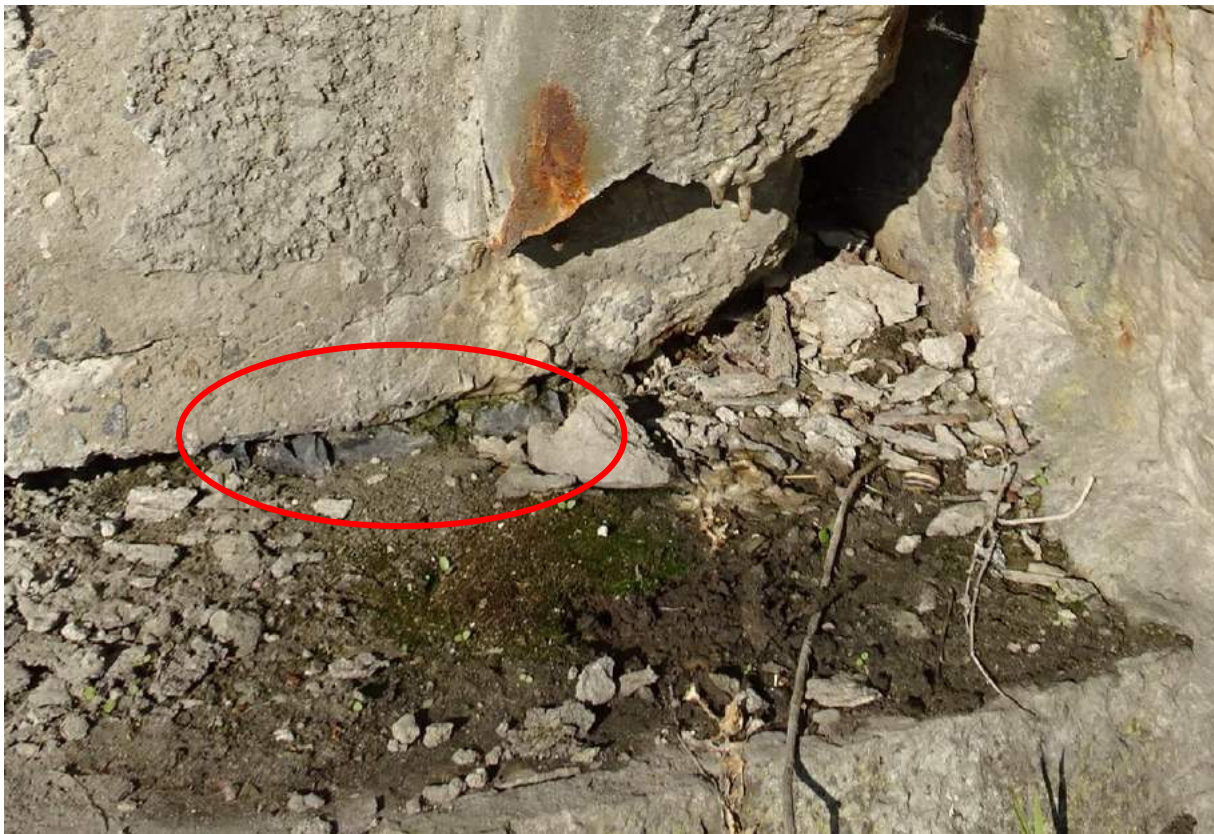
Fot. 34. Podpora nr 1, widok od DW. Zniszczone (zmiażdżone) łożysko gumowe. Zanieczyszczenie ławy gruzem betonowym i mchem oraz zawilgocenie spowodowane przeciekami przez dylatację.

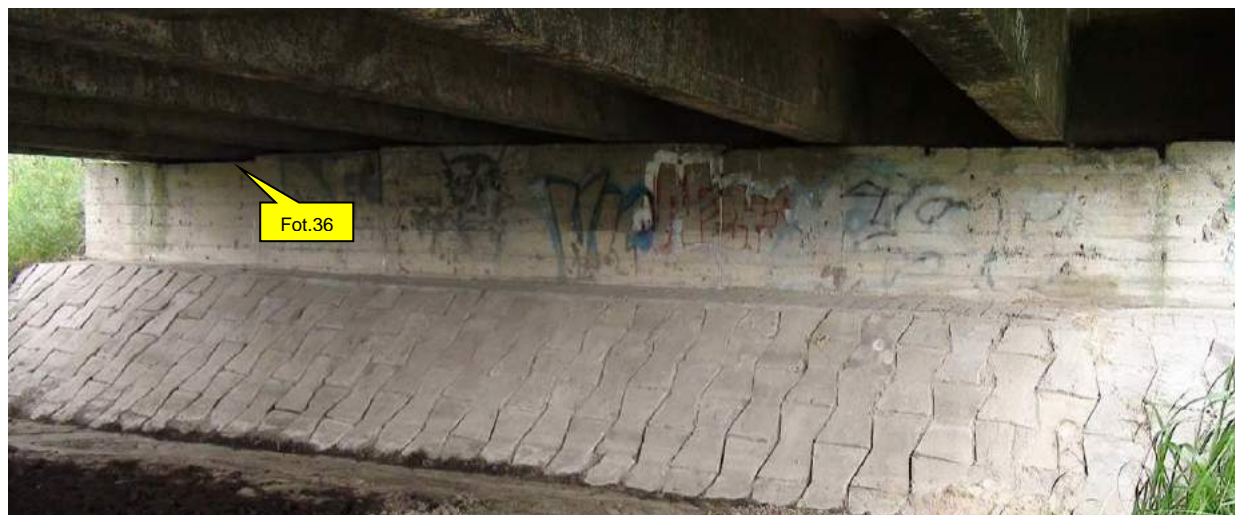
Fot. 35. Podpora nr 1, widok ogólny ściany czołowej. Rysa pionowa o rozwarości do 0,4 mm (fot. 36). Korozja zbrojenia stykającego się z powierzchnią betonu. Umocnienie skarpy bez uszkodzeń.

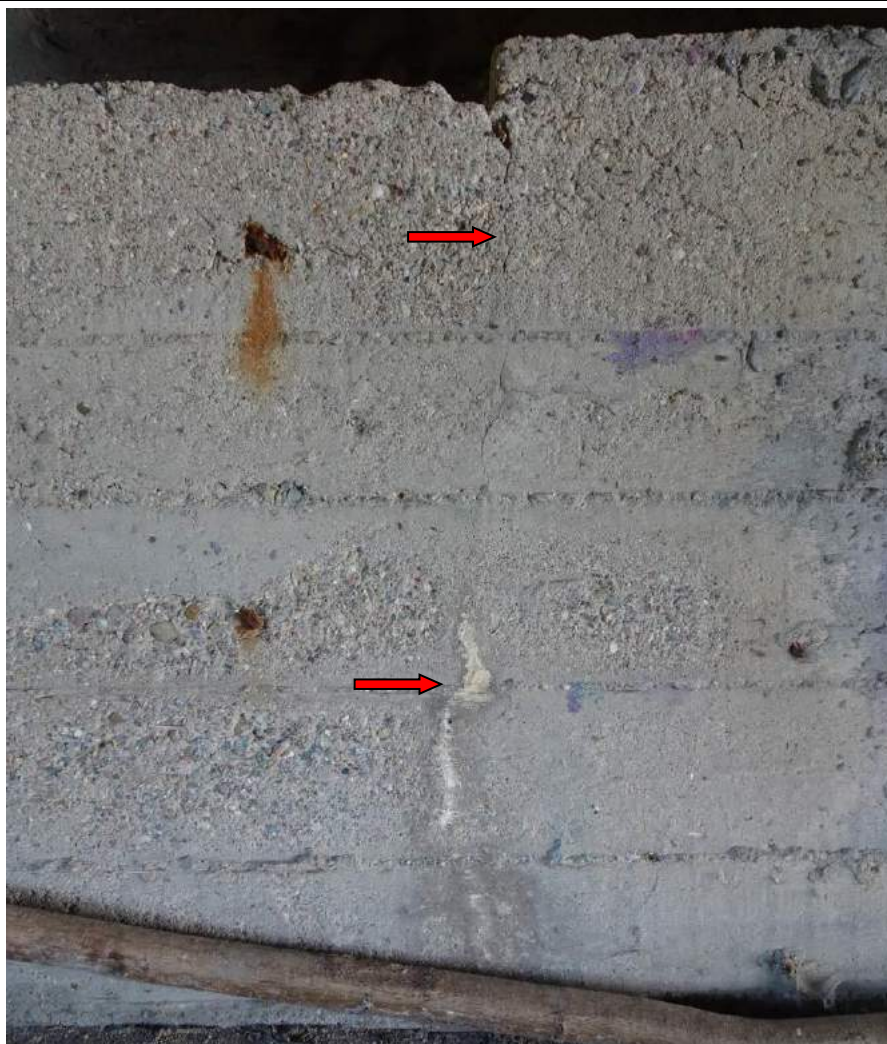
Fot. 36. Podpora nr 1. Rysa pionowa w ścianie czołowej o rozwarości do 0,4 mm, pomiędzy 2 i 3 dźwigarem od GW. Niewielkie wycieki przez rysę. Korozja zbrojenia licującego z powierzchnią betonu.

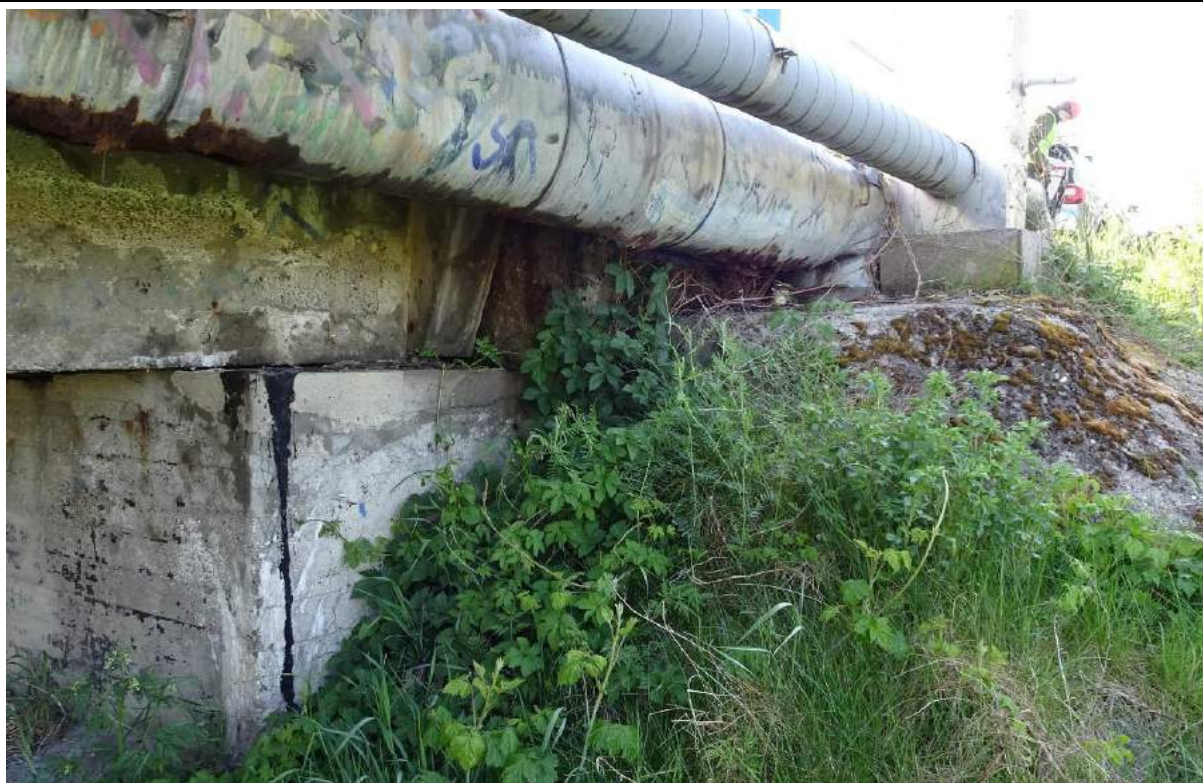
Fot. 37. Podpora nr 4, widok od GW. Zacieki, wykwity i zarysowania siatkowe na powierzchni skrzydła, ścianki zapleczej i ściany czołowej. Wegetacja na umocnieniu skarpy. Uszkodzenia urządzeń obcych.

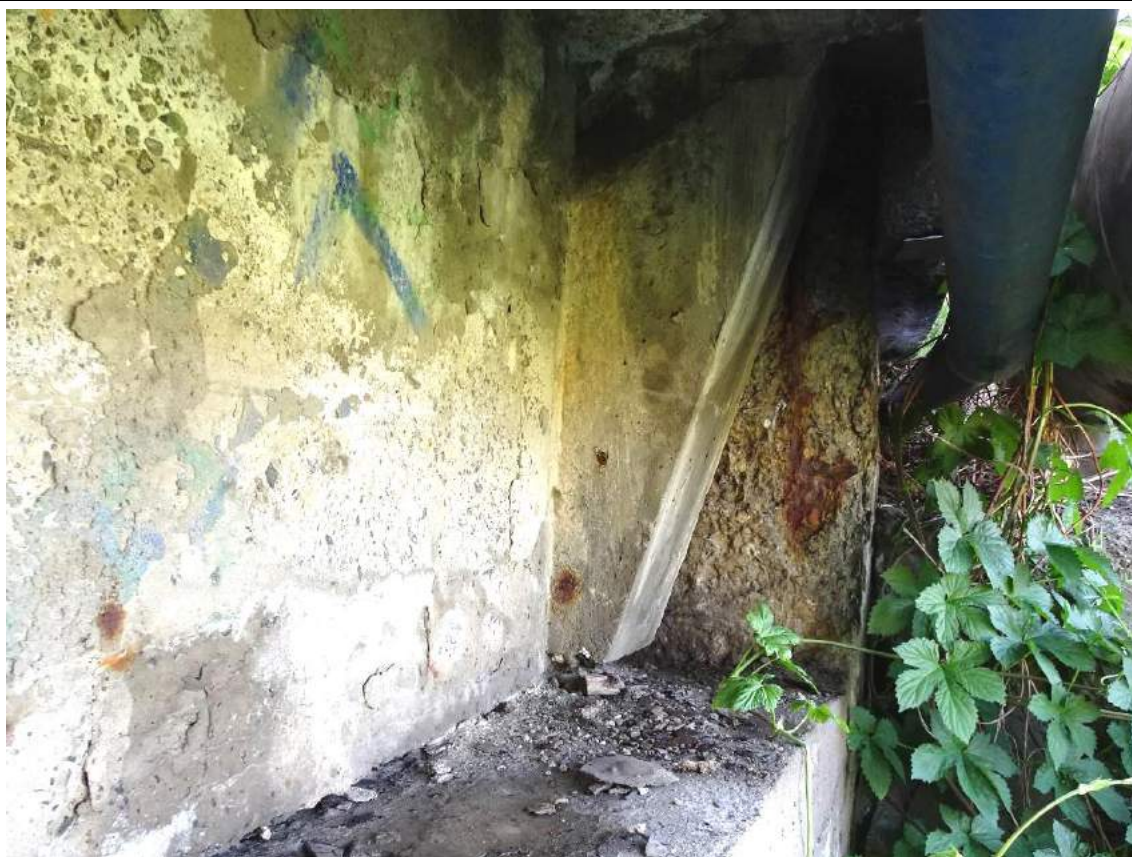
Fot. 38. Podpora nr 4, widok od GW. Ubytki betonu i korozja zbrojenia ścianki zapleczej spowodowana przeciekami przed dylatacją. Zwilgocenie ławy podłożyskowej.

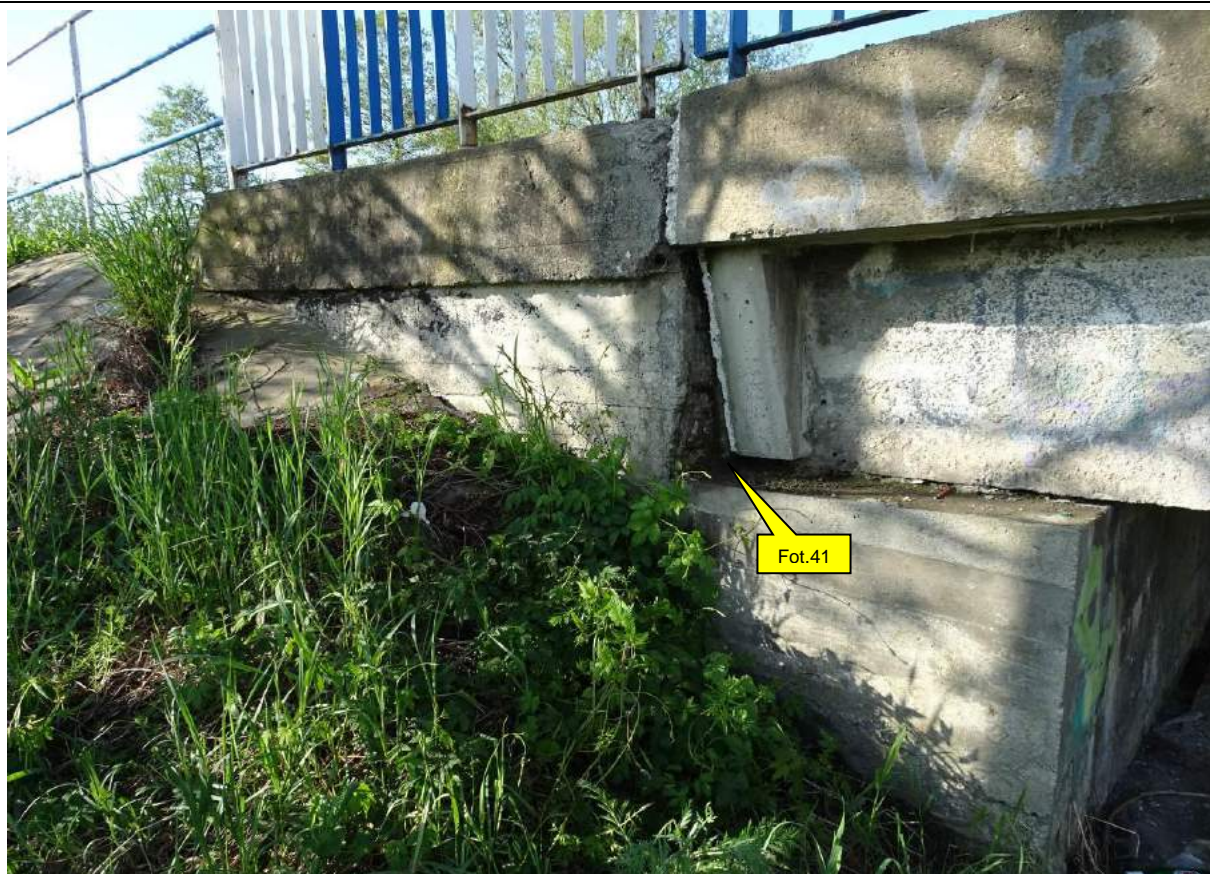
Fot. 39. Podpora nr 4, widok od DW. Ubytki i korozja betonu oraz zbrojenia ścianki zapleczej spowodowane przeciekami przed dylatacją. Wegetacja na umocnieniu skarpy.

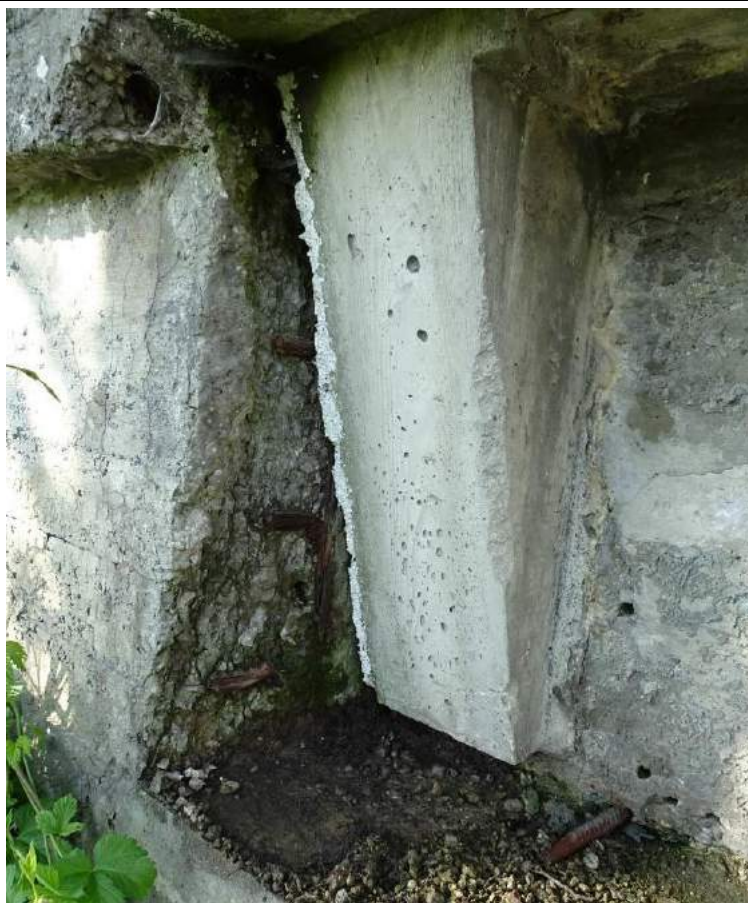
Fot. 40. Podpora nr 4, widok od DW. Spękania, ubytki i korozja betonu oraz korozja zbrojenia w ściance zapleczej. Uszkodzenia spowodowane przeciekami przed dylatacją.

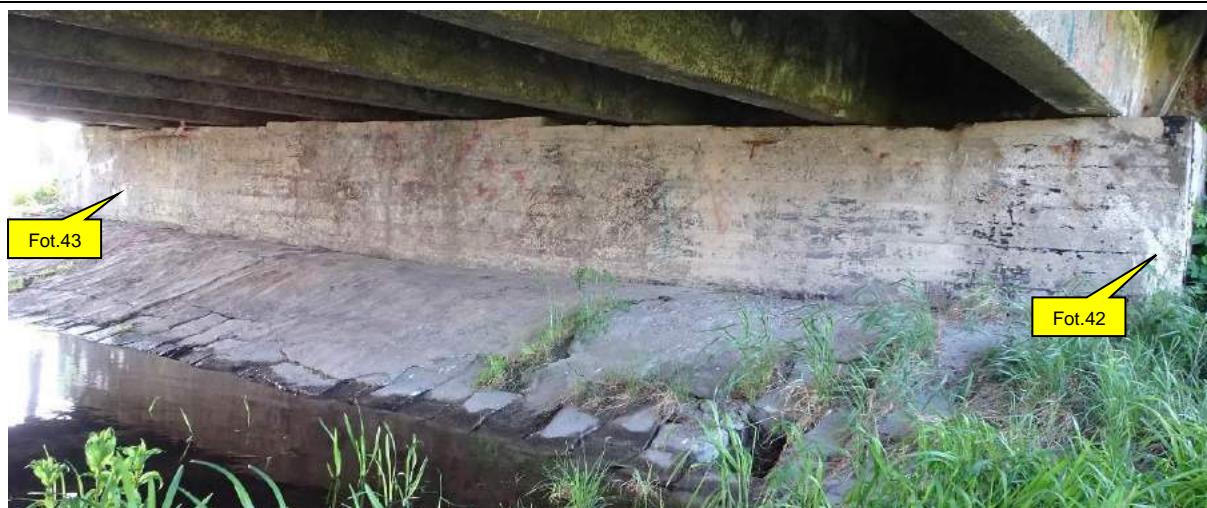
Fot. 41. Podpora nr 4, widok ściany czołowej. Spękania i wykwyty spowodowane korozją ługującą betonu oraz korozją zbrojenia w narożu ściany czołowej od GW (fot. 42). Zarysowania i ubytki betonu wzdłuż krawędzi ławy podłożyskowej spowodowane korozją zbrojenia w następstwie przecieków przez dylatację (fot. 43). Niewielkie deformacje i ubytki w umocnieniu skarpy.

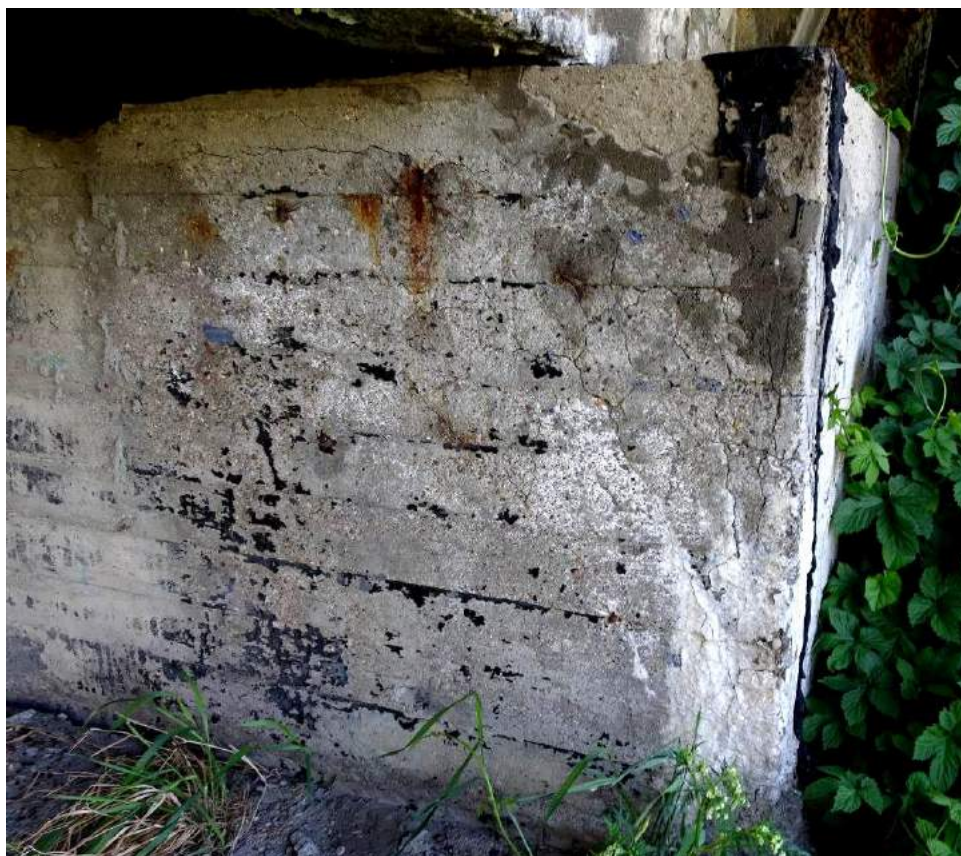
Fot. 42. Podpora nr 4. Spękania i wykwyty spowodowane korozją ługującą betonu oraz korozją zbrojenia w narożu ściany czołowej od GW.

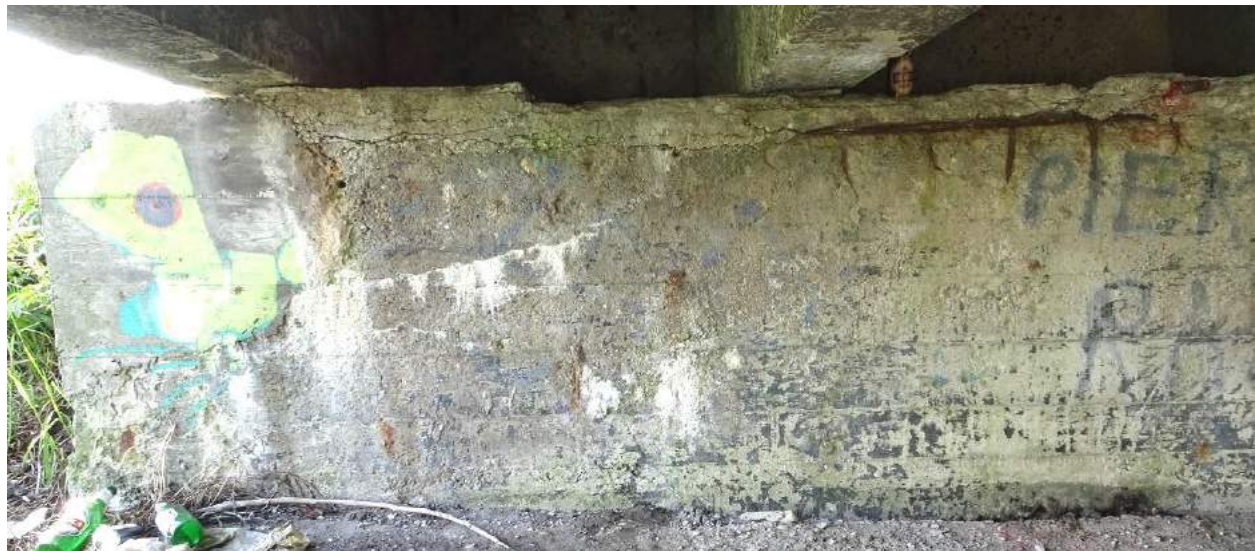
Fot. 43. Podpora nr 4. Zarysowania i ubytki betonu wzdłuż krawędzi ławy podłożyskowej spowodowane korozją zbrojenia w następstwie przecieków przez dylatację.

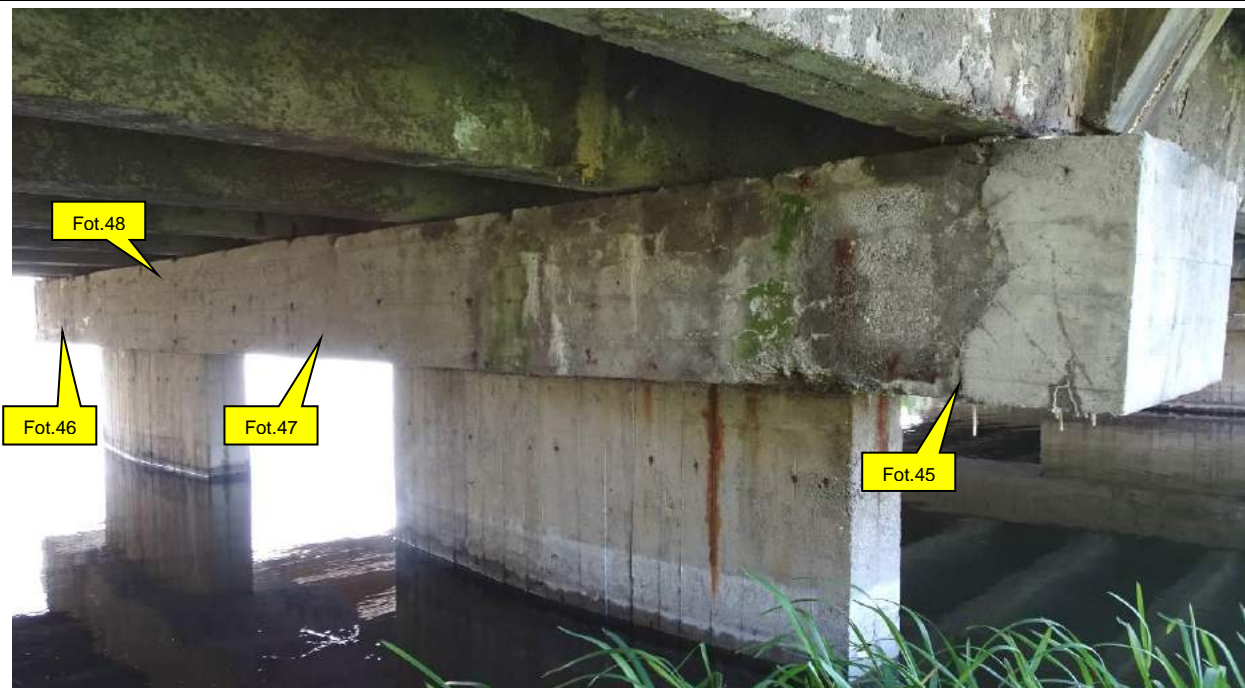
Fot. 44. Podpora nr 2, widok ogólny od str. podpory nr 1. Przecieki przez wsporniki oczepu, powodujące intensywną korozję betonu i zbrojenia (fot. 45, 46). Rysy pionowe w środku rozpiętości oczepu (fot. 47). Rysa pozioma w górnej części oczepu (fot. 48). Na całej powierzchni oczepu i lokalnie na słupach liczne rdzawe plamy świadczące o korozji zbrojenia w następstwie braku otuliny betonowej.

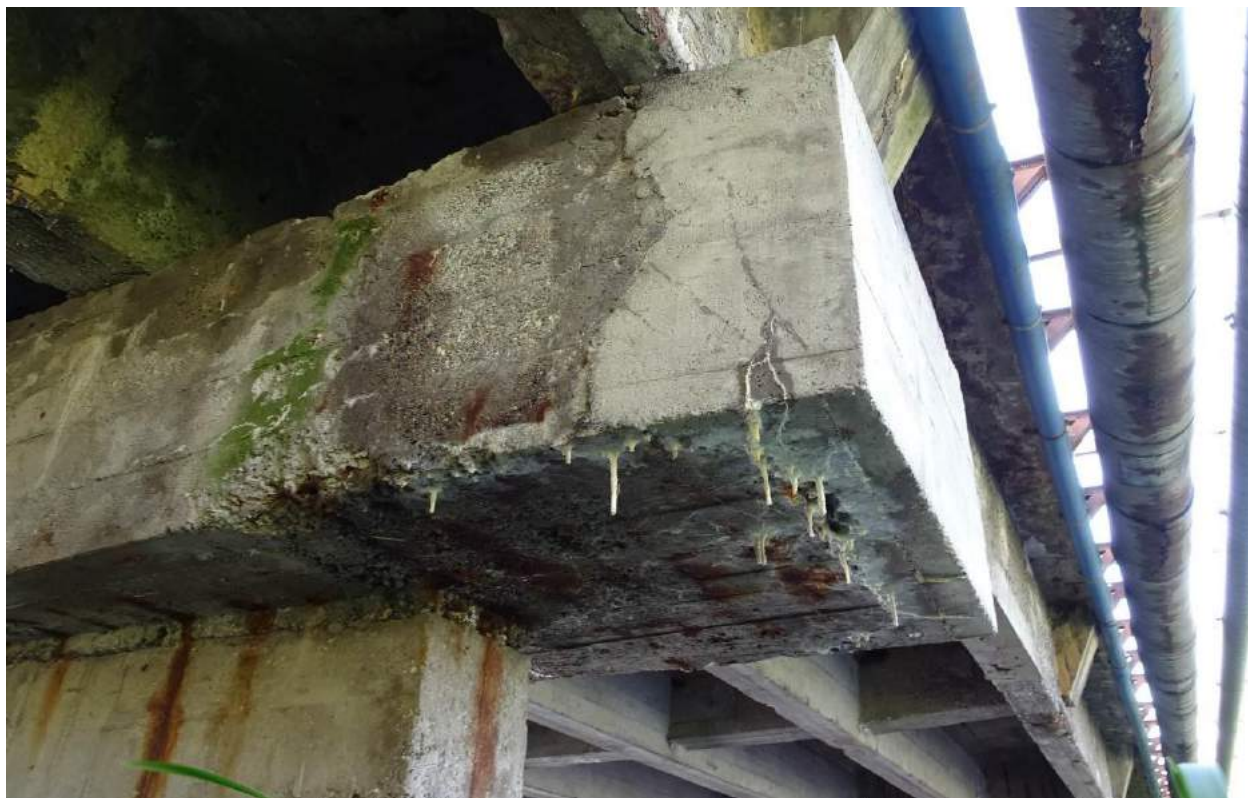
Fot. 45. Podpora nr 2, widok od str. podpory nr 1. Szczegół uszkodzeń oczeput od GW. Korozja betonu i zbrojenia spowodowana intensywnymi przeciekami przez nieszczelną dylatację. Widoczne uszkodzenia urządzeń obcych.

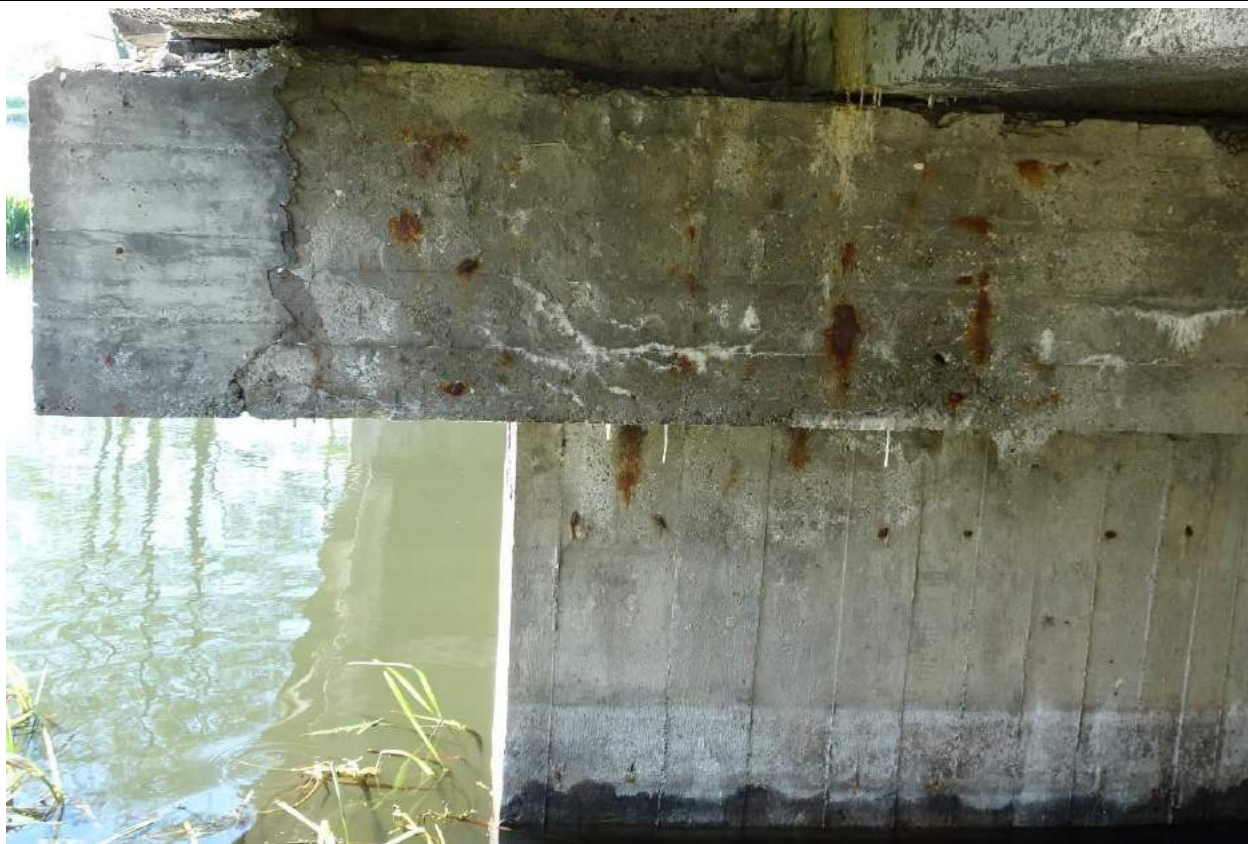
Fot. 46. Podpora nr 2, widok od str. podpory nr 1. Szczegół uszkodzeń oczeput od DW. Korozja betonu i zbrojenia spowodowana intensywnymi przeciekami przez nieszczelną dylatację.

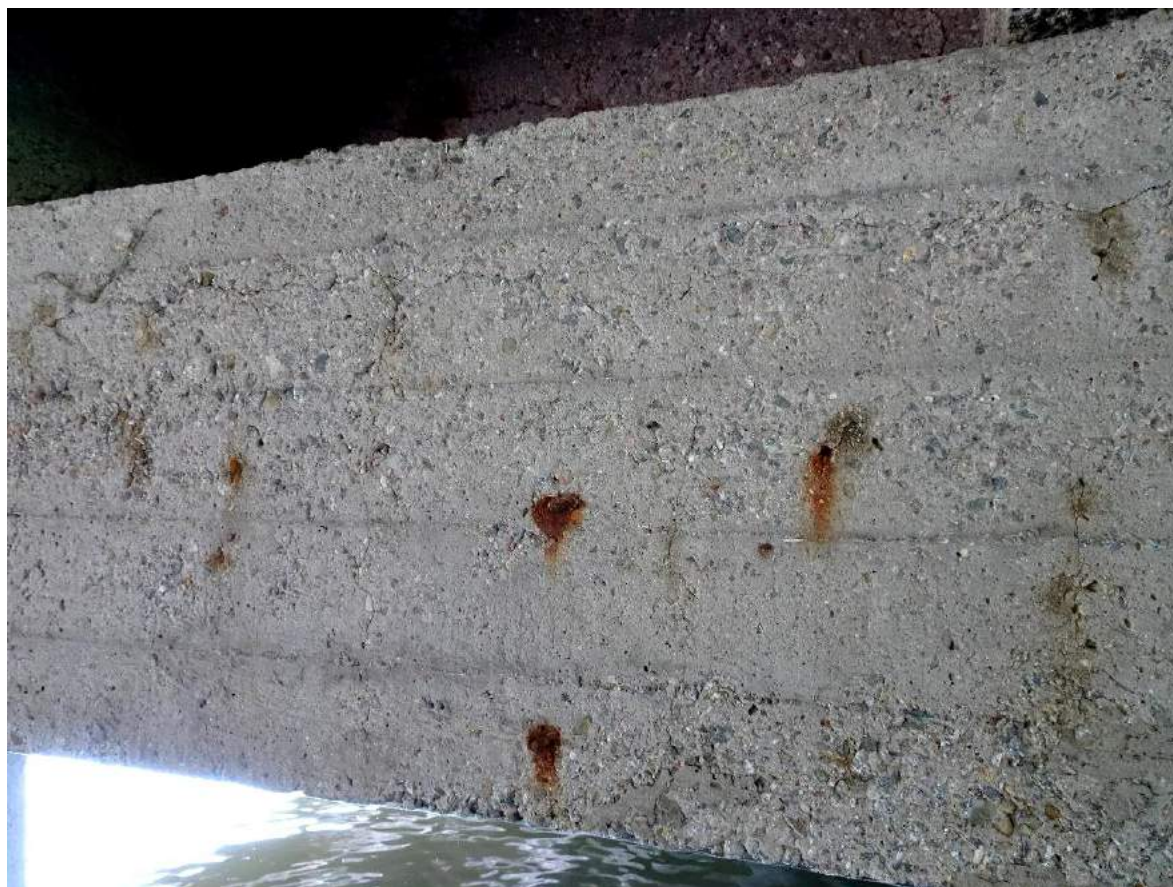
Fot. 47. Podpora nr 2. Rysa pozioma w górnej części oczepu spowodowana korozją zbrojenia głównego oraz rysy pionowe o rozwartości do 0,3 mm w środku rozpiętości oczepu. Rdzawe plamy spowodowane korozją zbrojenia.

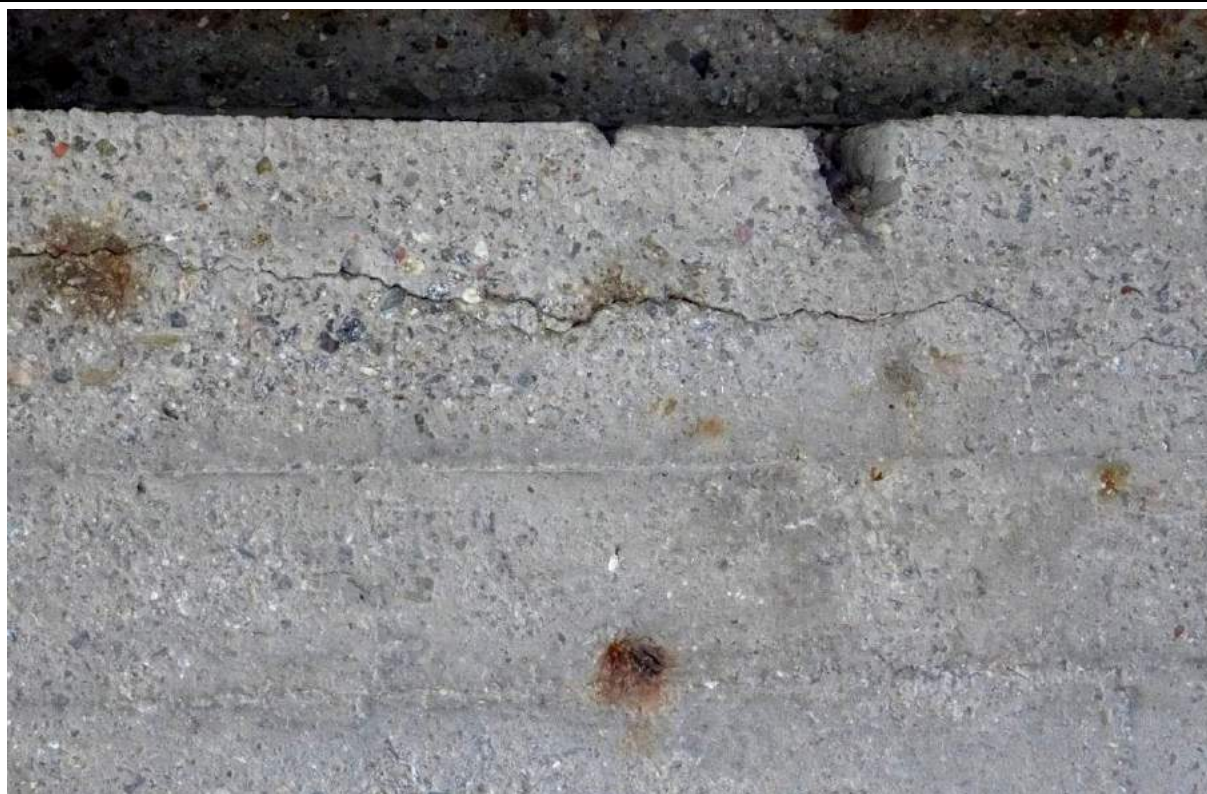
Fot. 48. Podpora nr 2. Szczegół rysy poziomej w górnej części oczepu spowodowanej korozją zbrojenia głównego.

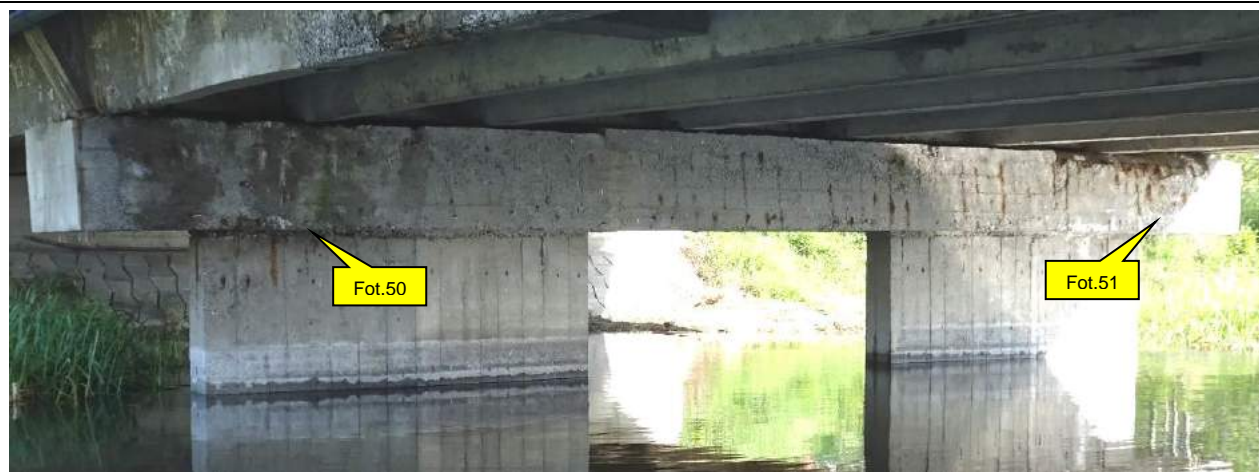
Fot. 49. Podpora nr 2, widok ogólny od str. podpory nr 3. Przecieki przez wsporniki oczepu, powodujące intensywną korozję betonu i zbrojenia (fot. 50, 51). Rysa pozioma w górnej części oczepu spowodowana korozją zbrojenia głównego. Na całej powierzchni oczepu i lokalnie na słupach liczne rdzawe plamy świadczące o korozji zbrojenia w następstwie ubytków otuliny betonowej.

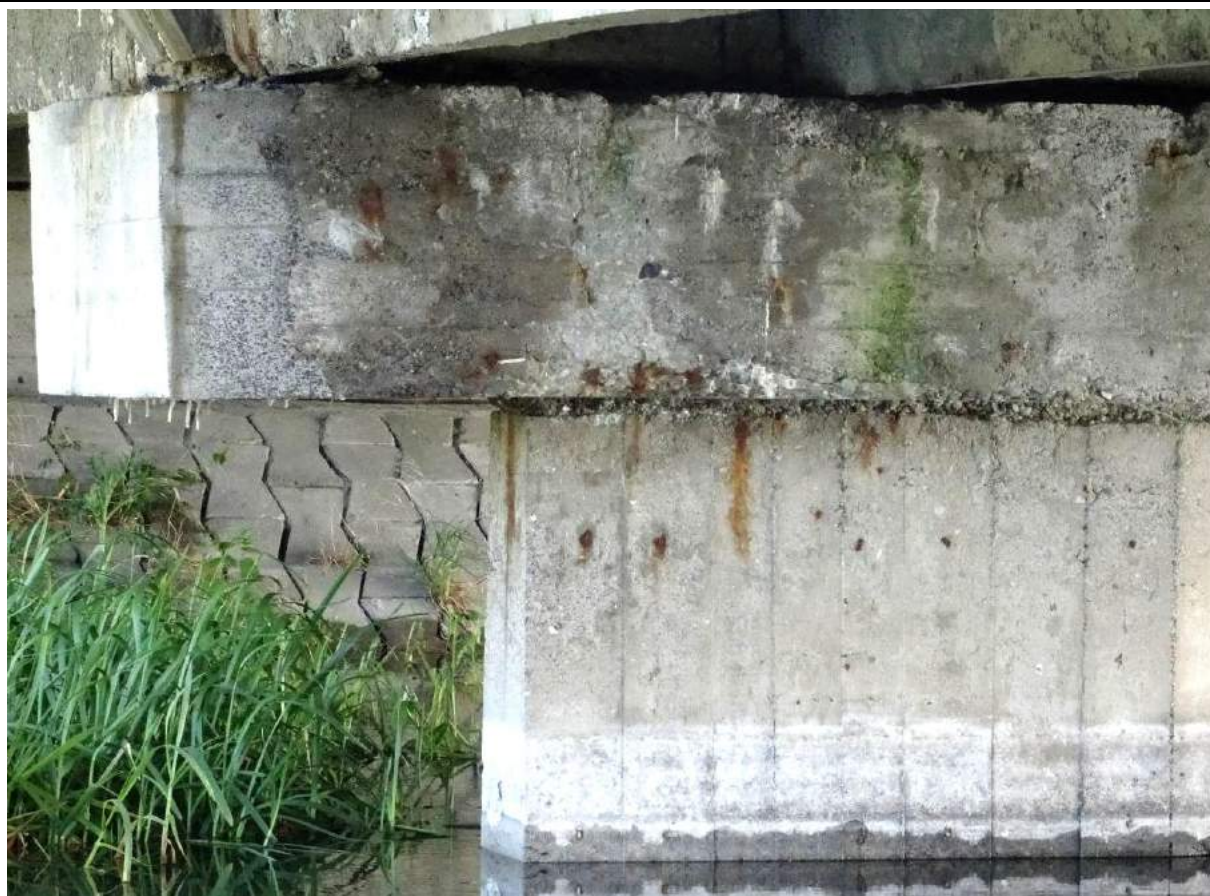
Fot. 50. Podpora nr 2, widok od str. podpory nr 3. Szczegół uszkodzeń oczepu od GW. Korozja betonu i zbrojenia spowodowana intensywnymi przeciekami przez nieuszczelną dylatację.

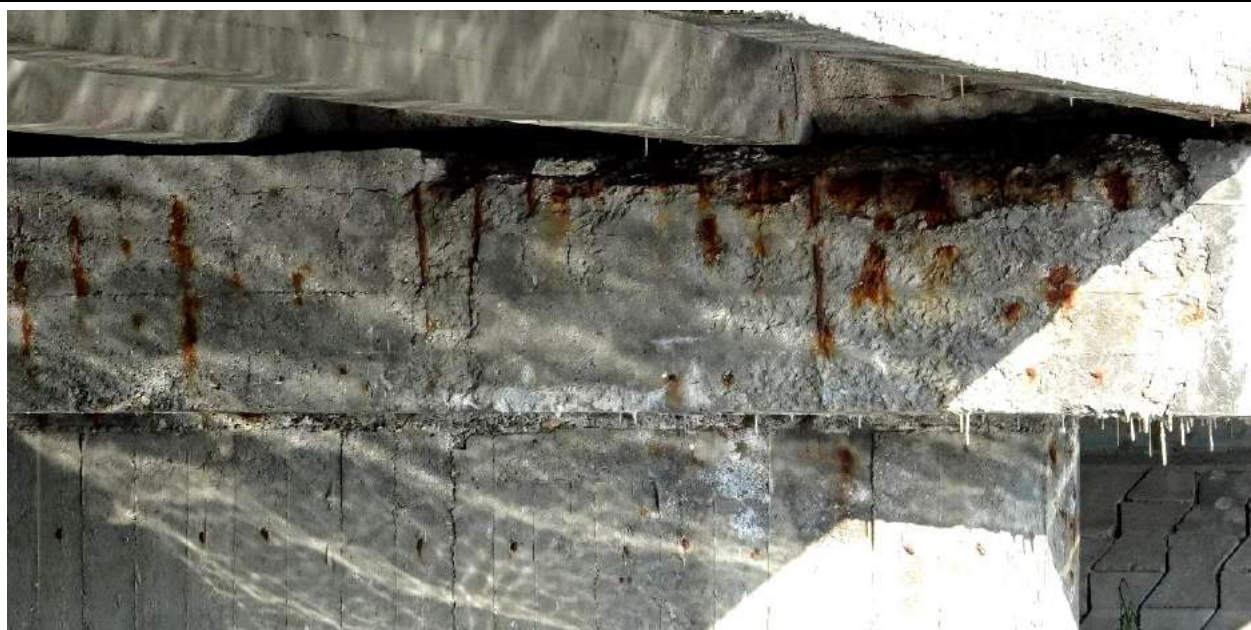
Fot. 51. Podpora nr 2, widok od str. podpory nr 3. Rozległe ubytki skorodowanego betonu oraz intensywna korozja i ubytki przekroju odsłoniętego zbrojenia oczepu nad słupem od DW. Na dolnej powierzchni oczepu widoczne stalaktyty świadczące o przeciekach przez oczep. Uszkodzenia spowodowane przeciekami przez dylatację.

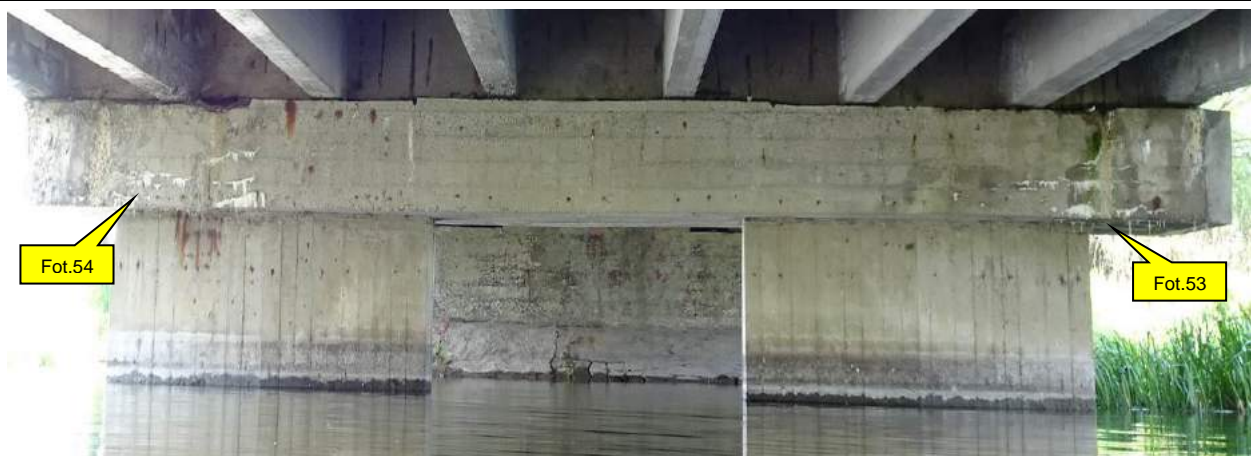
Fot. 52. Podpora nr 3, widok ogólny od str. podpory nr 2. Przecieki, wykwyty, korozja betonu i zbrojenia w skrajnych częściach oczepu. Rysa pozioma w górnej części oczepu spowodowana korozją zbrojenia głównego.

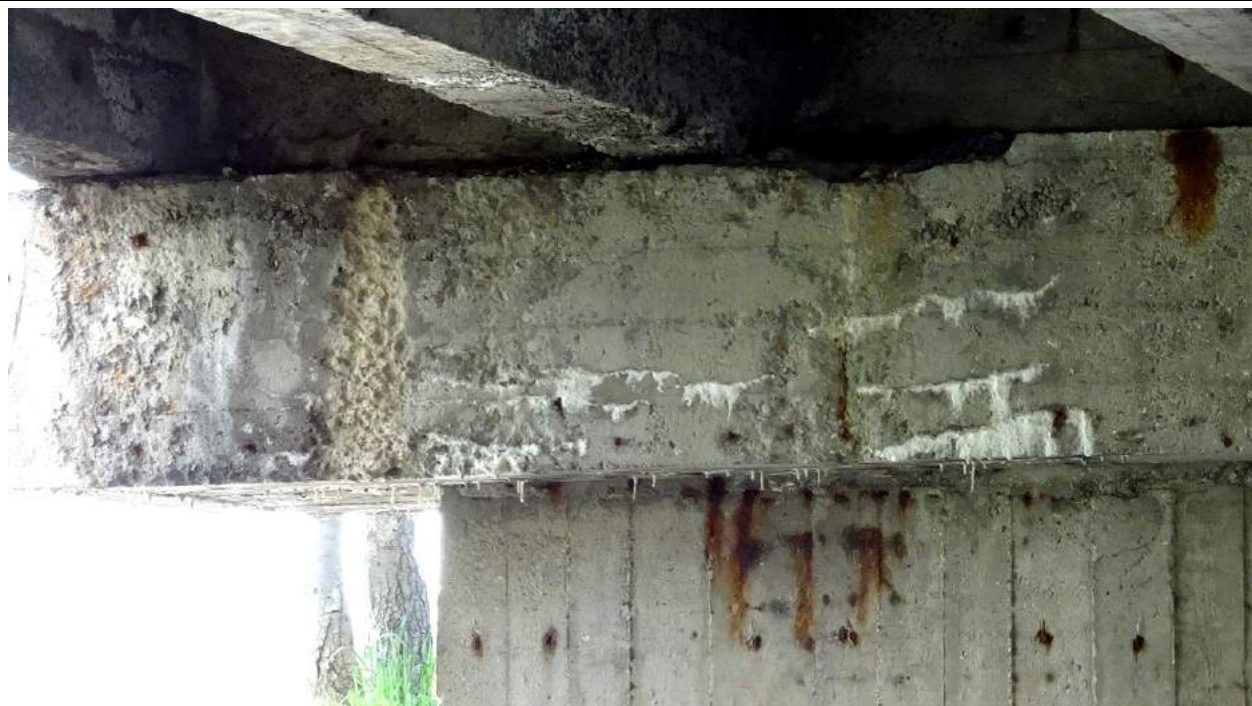
Fot. 54. Podpora nr 3, widok od str. podpory nr 2. Szczegół uszkodzeń oczepu od str. DW. Przepieki przez oczep, korozja i powierzchniowe ubytki betonu. Lokalna korozja zbrojenia w górnej części słupa.

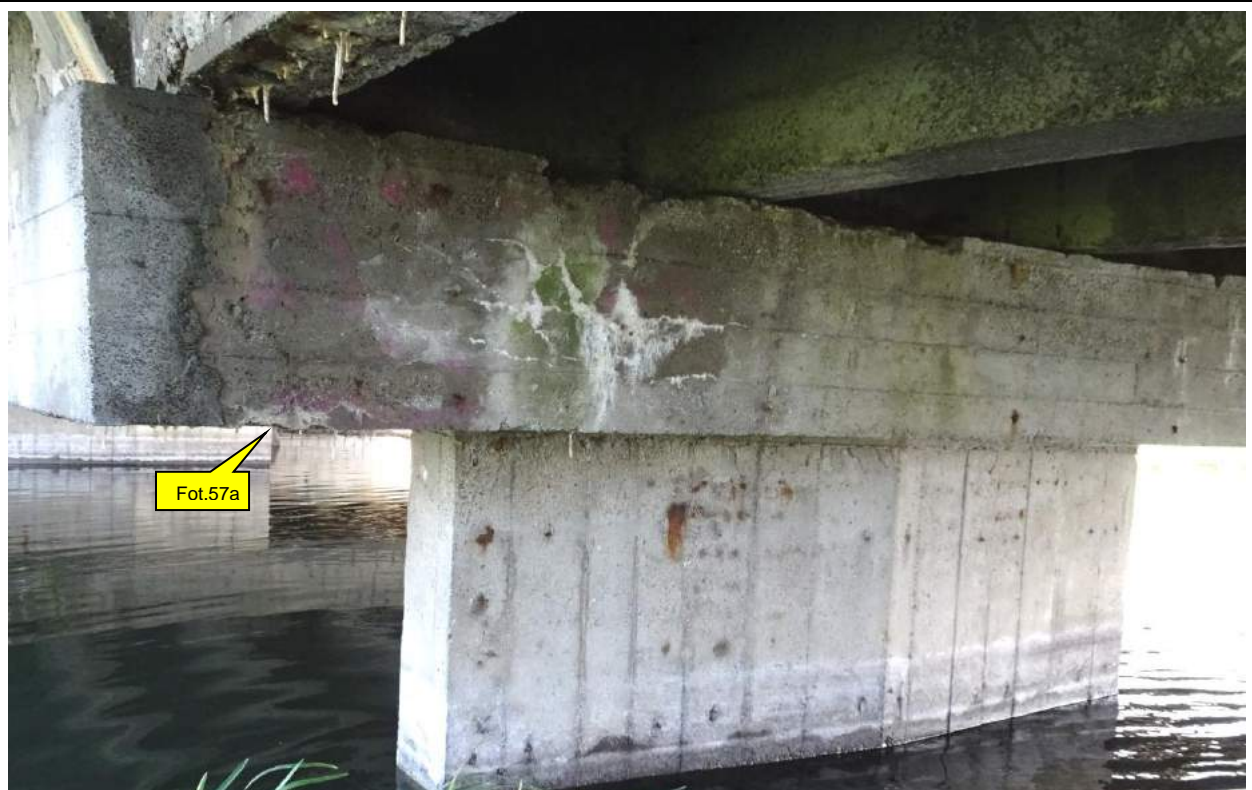
Fot. 55. Podpora nr 3, słup od GW, widok od str. podpory nr 4. Przepieki i korozja ługująca betonu w oczepie . Ogniska korozji zbrojenia w słupie. Uszkodzenia spowodowane przeciekami przez dylatację i wspornik podchodnikowy.
