RAPORT Z PRZEGLĄDU SZCZEGÓŁOWEGO OBIEKTU MOSTOWEGO

Most nad rz. Bystrzycą w ciągu ul. Cienistej w Lublinie

25.06.2020

PROTOKÓŁ PRZEGLĄDU SZCZEGÓŁOWEGO OBIEKTU MOSTOWEGO

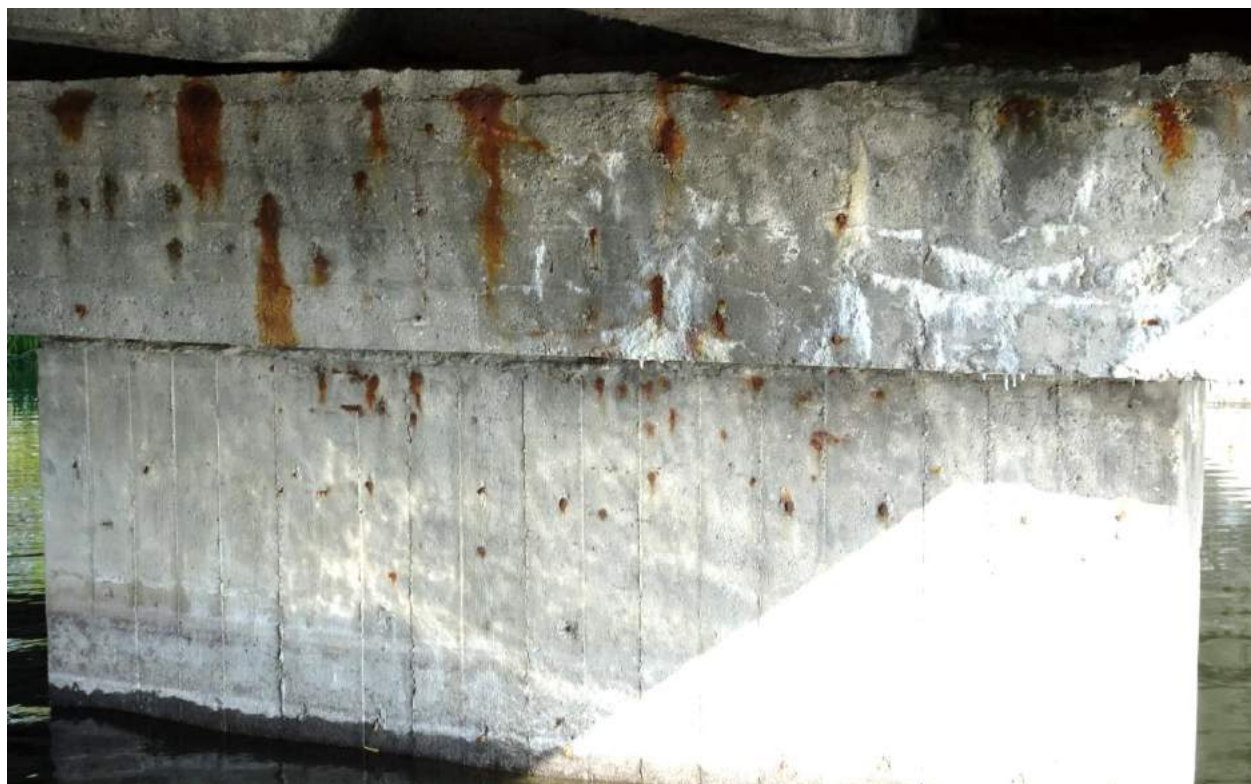
Fot. 56. Podpora nr 3, słup od DW, widok od str. podpory nr 4. Przepieki przez oczep, korozja ługująca i powierzchniowe ubytki betonu. Intensywna korozja zbrojenia w oczepie i w górnej części słupa.

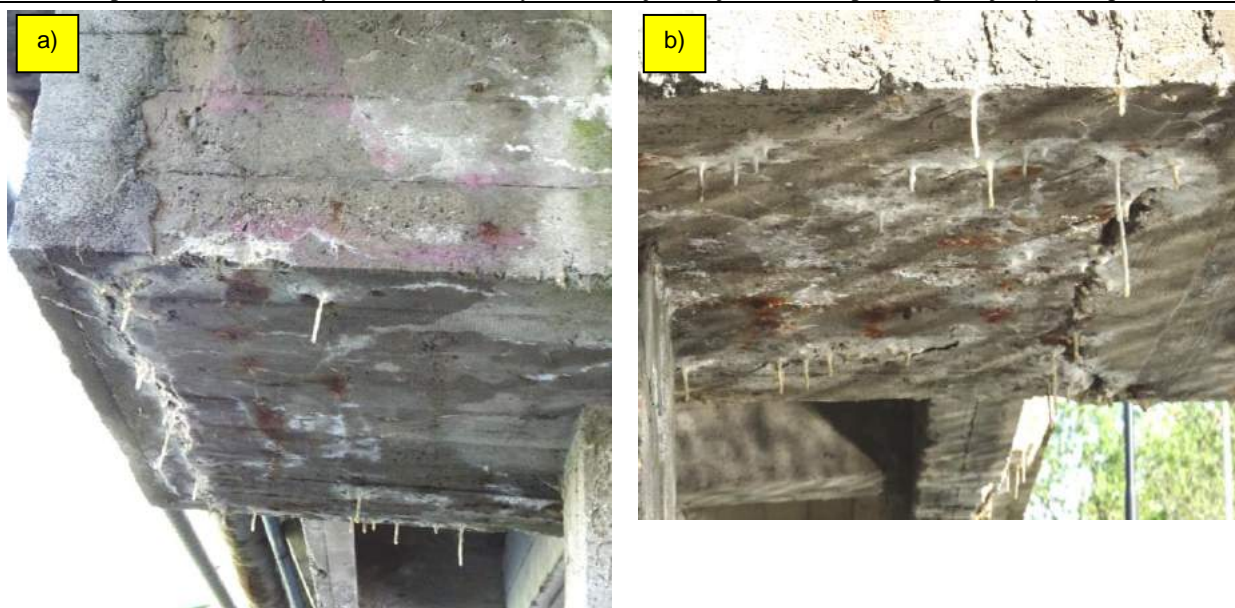
Fot. 57. Podpora nr 3. Stalaktyty na dolnej powierzchni wsporników oczepu świadczące o intensywnych przeciekach przez oczep i korozji ługującej w betonie. Widoczne również rdzawe plamy świadczące o korozji zbrojenia.
