## RAPORT Z PRZEGLĄDU ROZSZERZONEGO (PIĘCIOLETNIEGO) OBIEKTU MOSTOWEGO

Nazwa Zarządu Drogi:  
**ZARZĄD DRÓG I MOSTÓW W LUBLINIE**  
ul. Krochmalna 13j, 20-401 Lublin

JNI: 31000241	Nr drogi: 2425L	Kilometraż: 0+716	Data przeglądu: 16.04.2024
------------------	--------------------	----------------------	-------------------------------

**PROTOKÓŁ OKRESOWEJ KONTROLI PIĘCIOLETNIEJ  
– PRZEGLĄDU ROZSZERZONEGO OBIEKTU MOSTOWEGO**

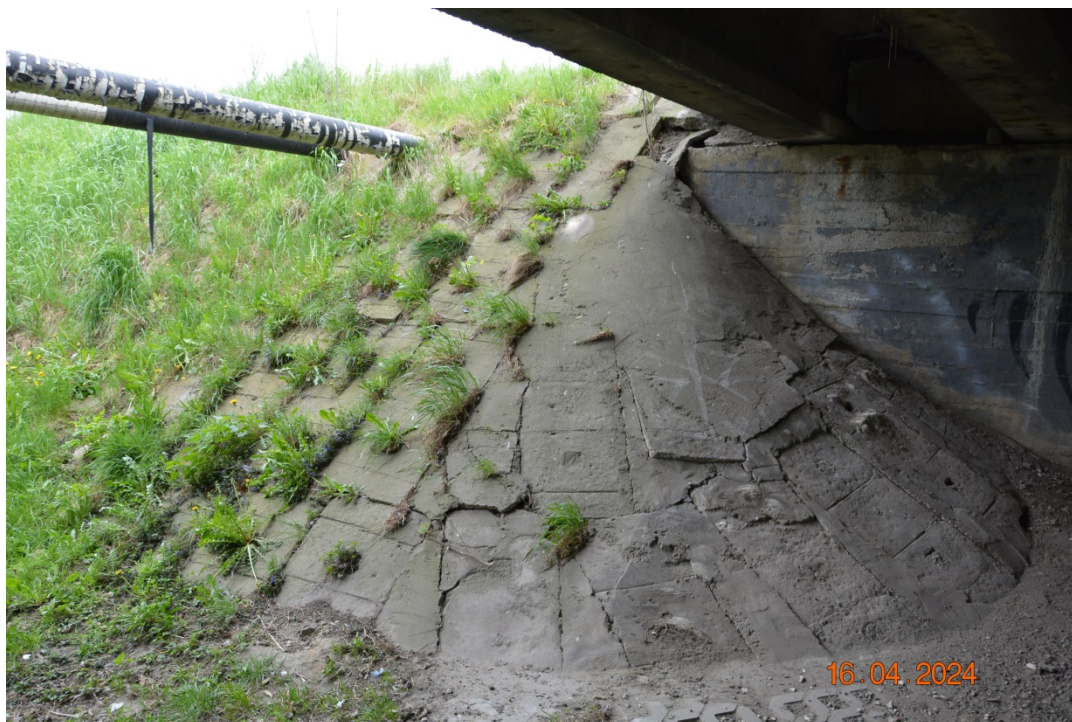
Fot. 19. Zarysowania, deformacje i ubytki betonu umocnienia skarp przy przyczółkach. Wegetacja roślinności na umocnieniach skarp przy przyczółkach.

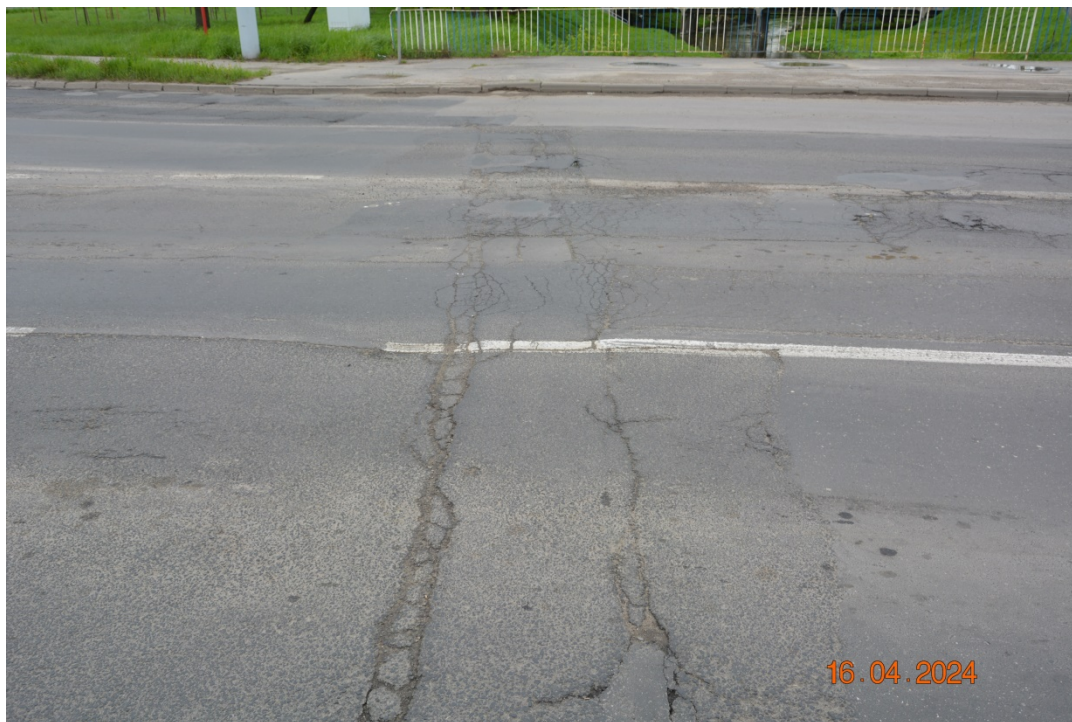
Fot. 20. Deformacje, zarysowania, przemieszczenia i wykruszenia nawierzchni jezdni w obszarach dojazdów i dylatacyjnych nad podporami 1, 2 i 4

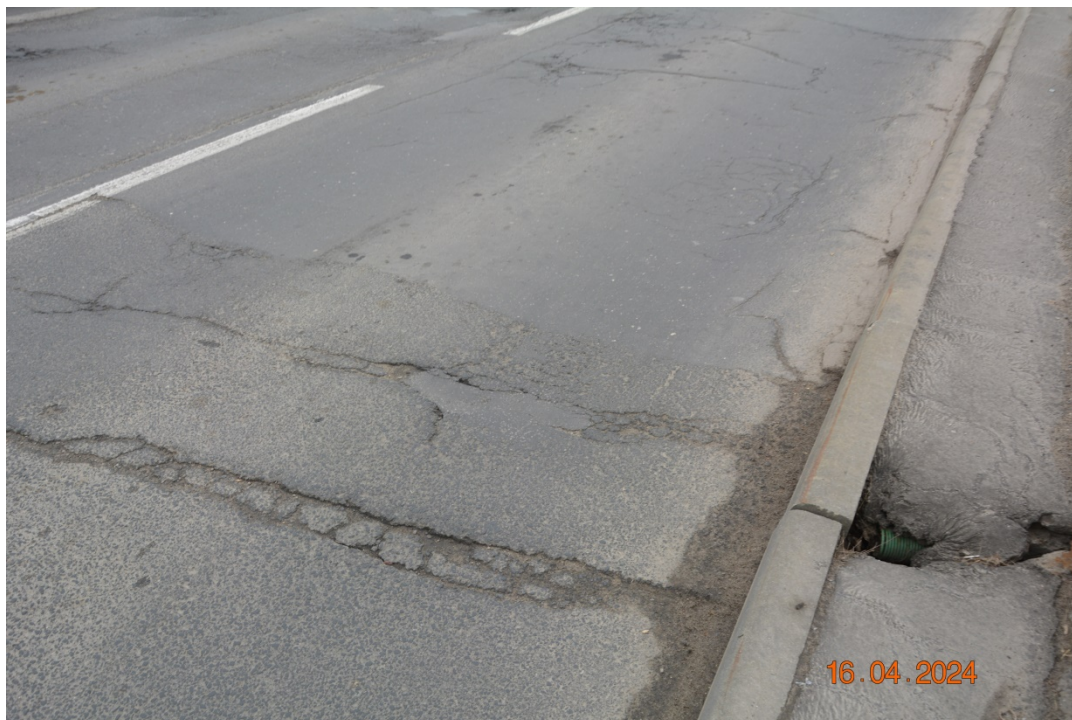
Fot. 21. Lokalne deformacje i ubytki nawierzchni jezdni kapy w przejściu 1 nad P1

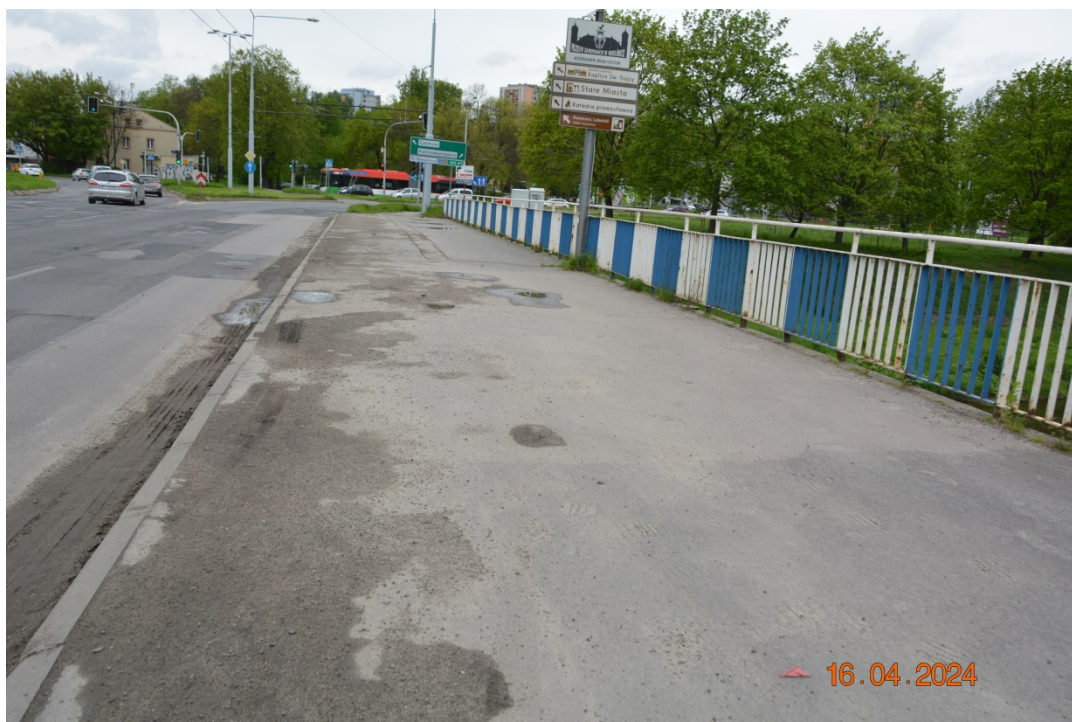
Fot. 22. Zanieczyszczenia, deformacje, zarysowania, przemieszczenia i wykruszenia nawierzchni chodnika na pomoście i dojazdach

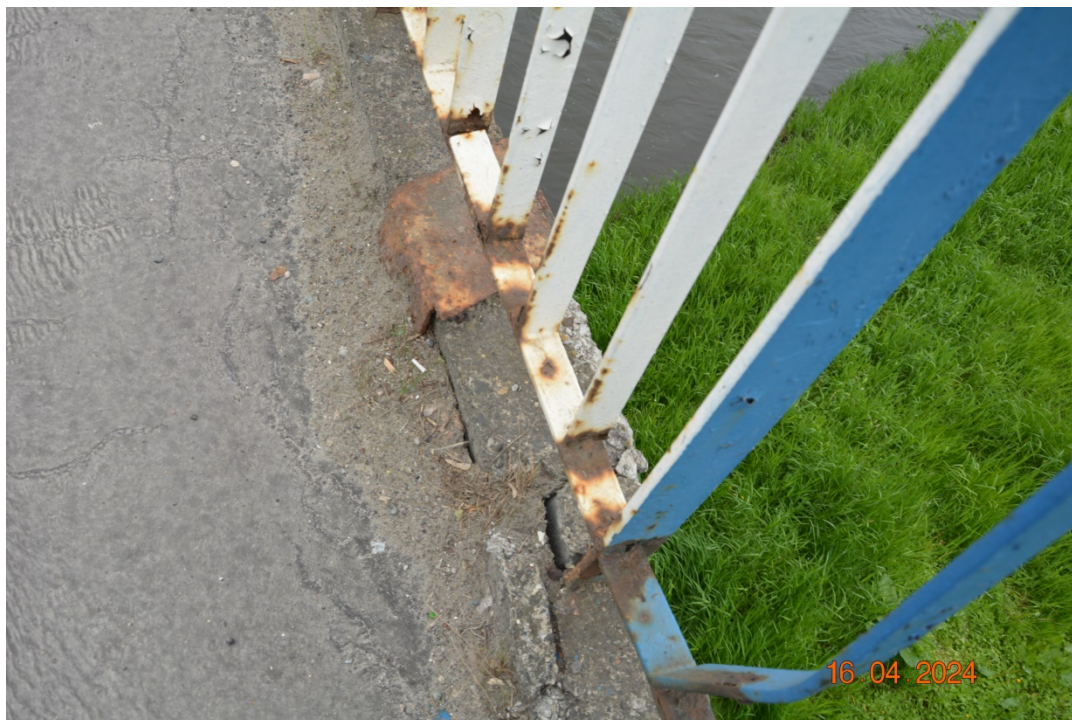
Fot. 23. Lokalne deformacje, korozja i zniszczenie powłok antykorozyjnych balustrad. Zanieczyszczenia, korozja betonu, lokalne ubytki betonu belek podporęczowych.

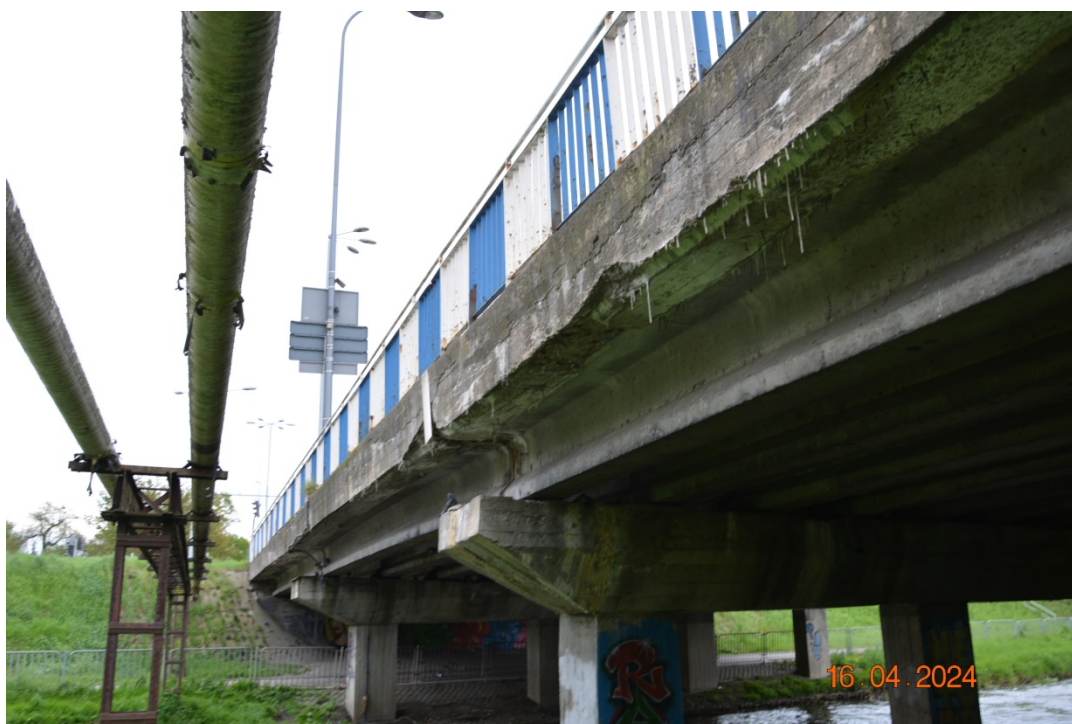
Fot. 24. Zanieczyszczenia, wegetacja roślinności, korozja betonu, lokalne zarysowania przecieki i ubytki betonu belek podporęczowych.

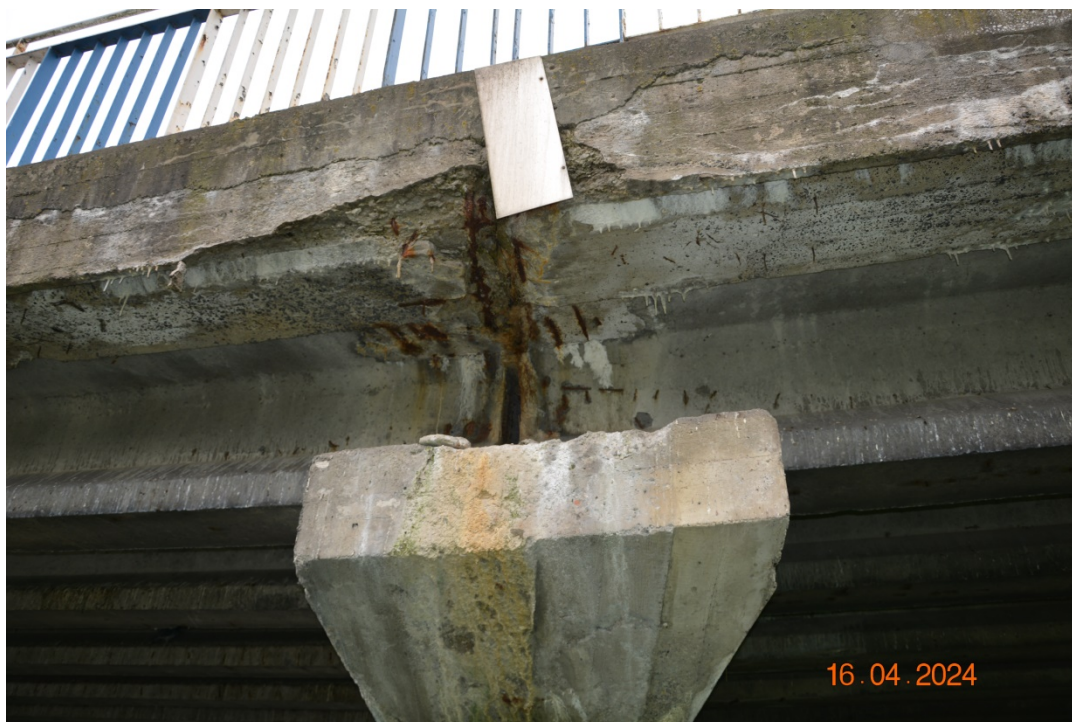
Fot. 25. Lokalnie korozja betonu, zarysowania, przecieki i ubytki betonu belek podporęczowych w strefach dylatacyjnych pomostu.

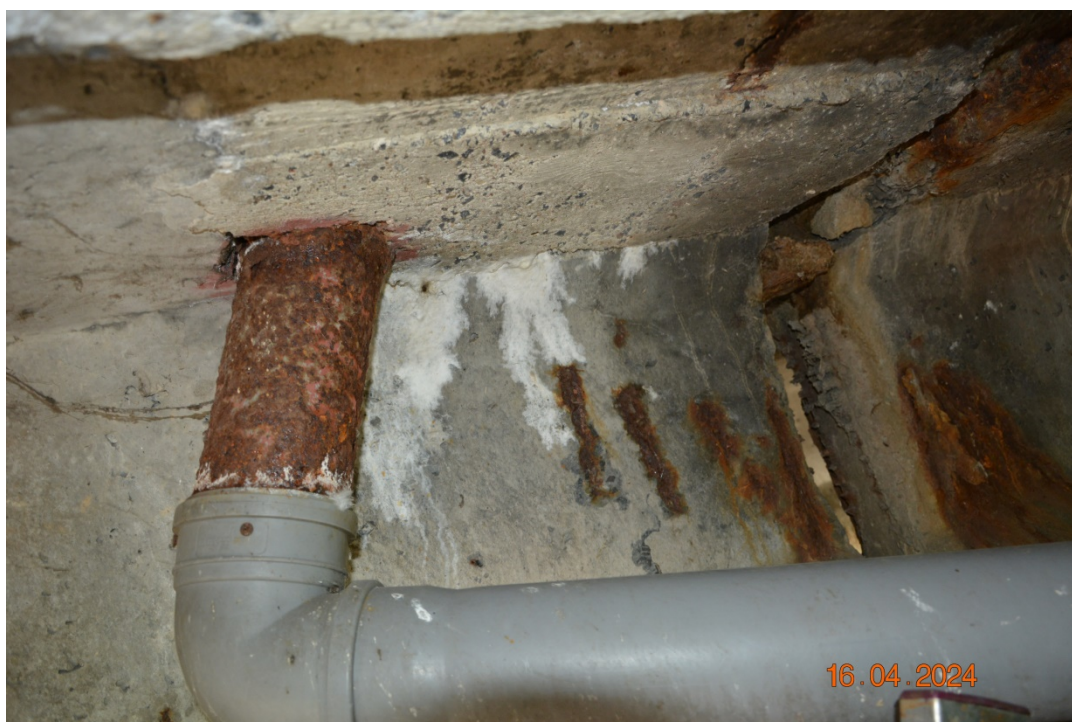
Fot. 26. Korozja rur spustowych wpustów.

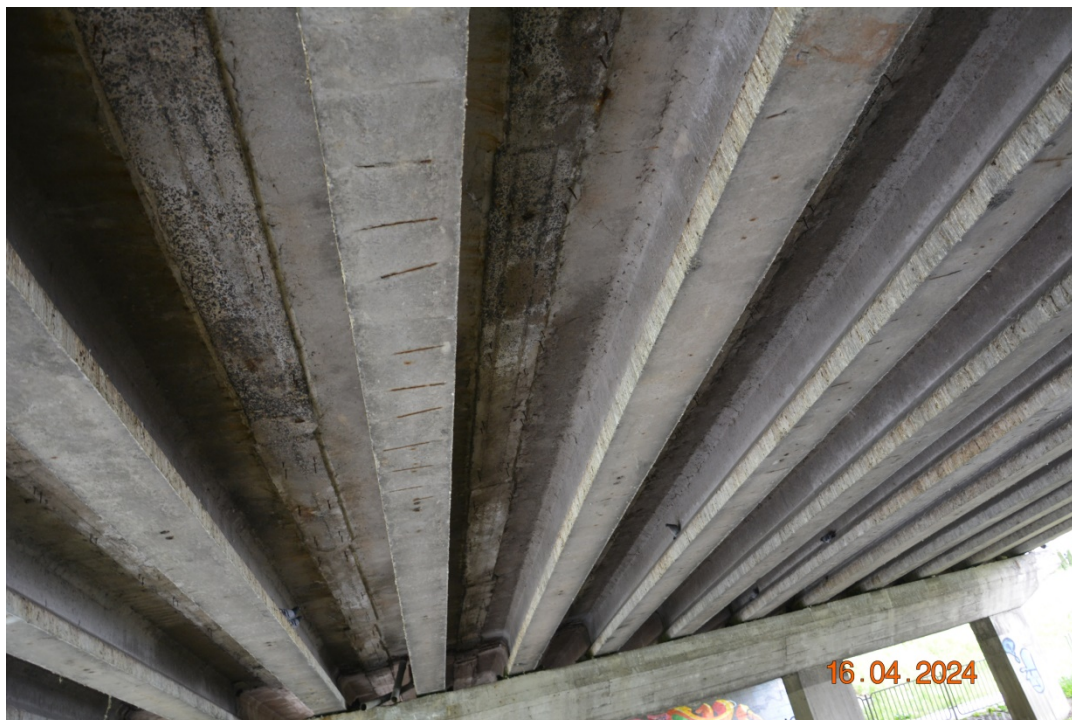
Fot. 27. Widoczne przecieki przez zamki pomostu świadczące o nieszczelności izolacji. Typowy stan pomostu: przecieki, wykwyty, korozja zbrojenia zamków, odpryski otuliny.

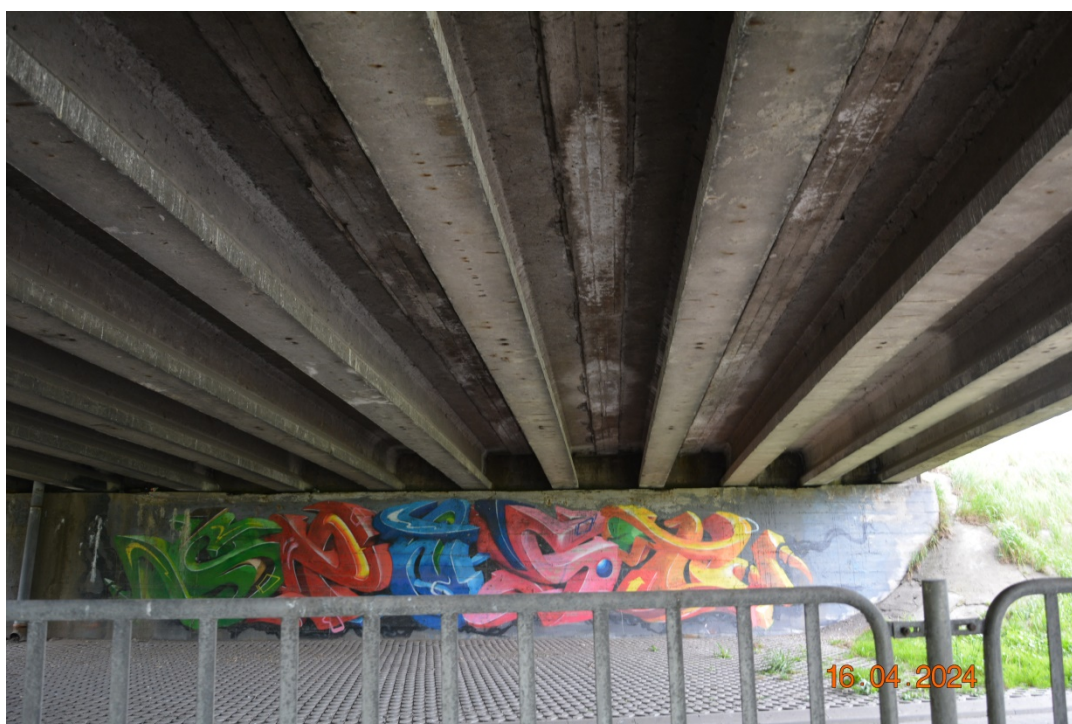
Fot. 28. Widoczne przecieki przez zamki pomostu świadczące o nieszczelności izolacji. Typowy stan pomostu: przecieki, wykwyty, korozja zbrojenia zamków, odpryski otuliny. Blokada pręseł na podporach skrajnymi.

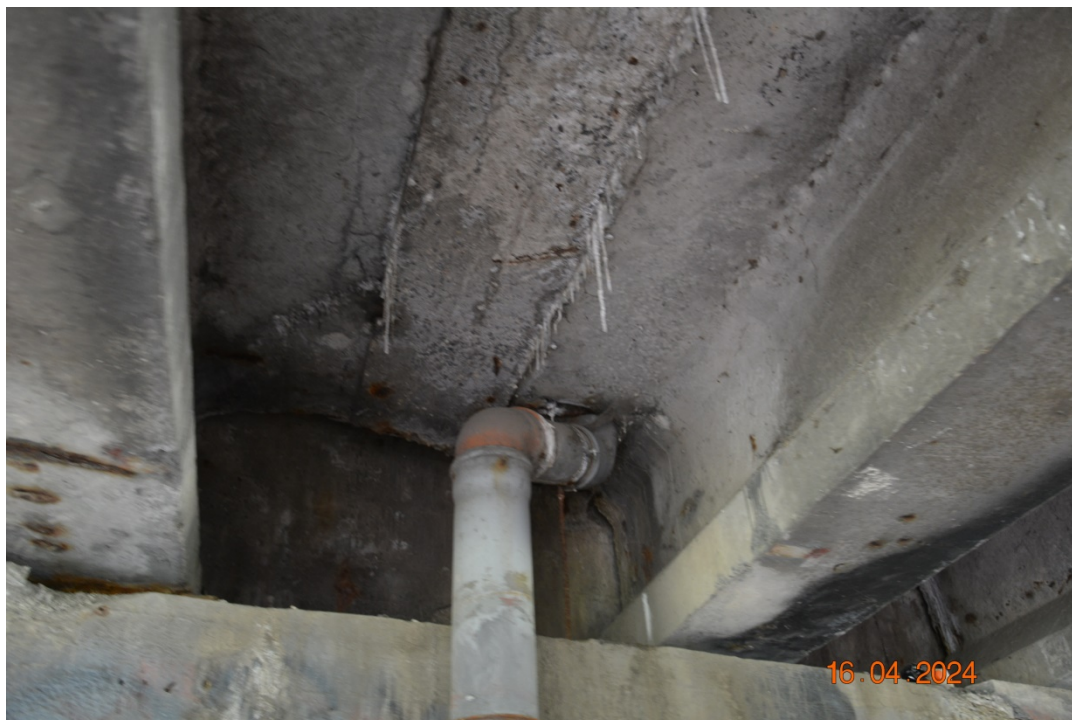
Fot. 29. Widoczne przecieki przez zamki pomostu świadczące o nieszczelności izolacji. Typowy stan dźwigarów: zacieki, wykwyty, korozja zbrojenia miękkiego, odpryski otuliny. Blokada przęseł na podporach skrajnych.

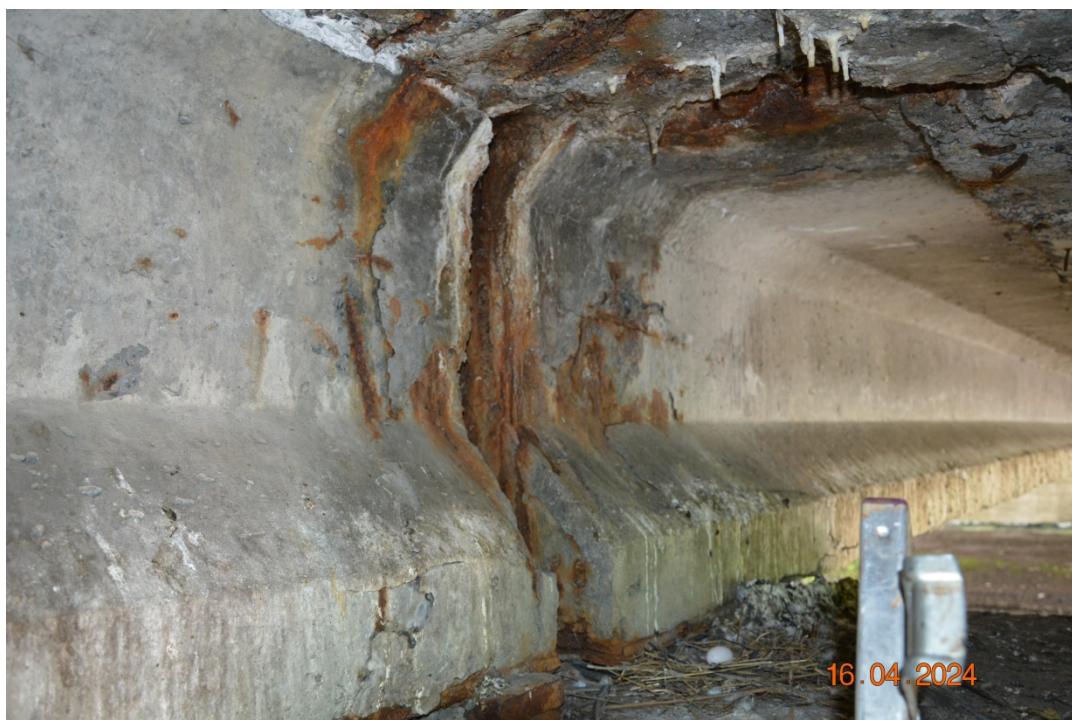
Fot. 30. Widoczne przecieki przez pomost w strefie dylatacyjnej. Typowy stan dźwigarów nad podporami: zacieki, wykwyty, korozja zbrojenia miękkiego, odpryski otuliny. Blokada przesuwu na skorodowanych łożyskach.

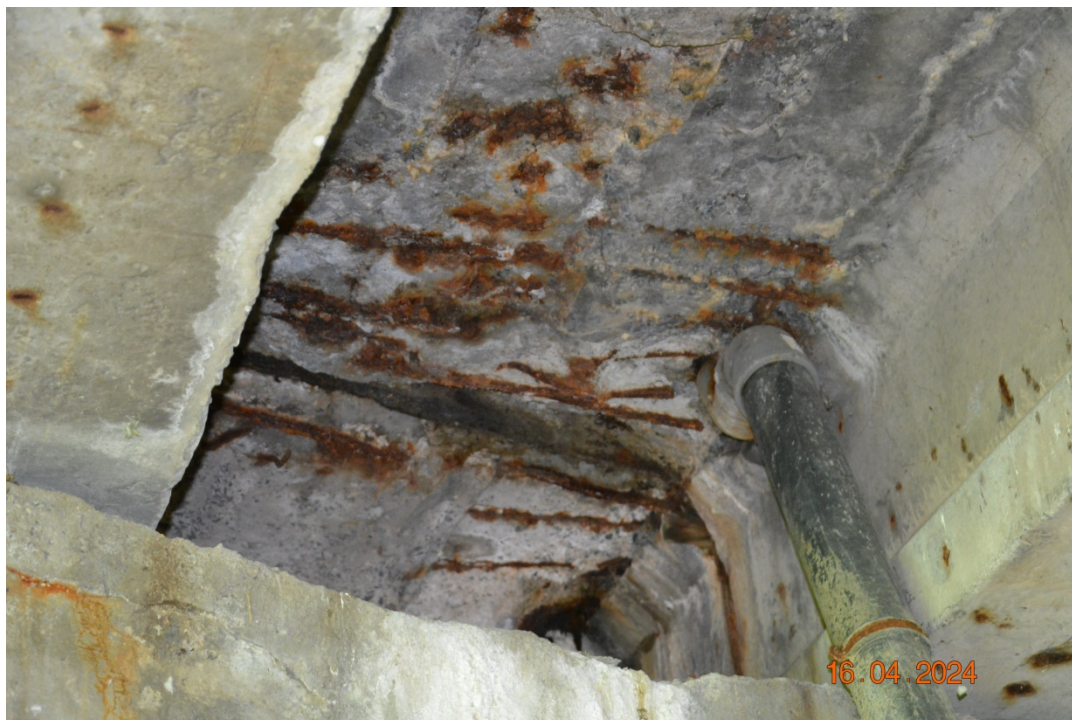
Fot. 31. Widoczne przecieki przez pomost w strefie dylatacyjnej. Typowy stan pomostu nad podporami pośrednimi: przecieki, zacieki, wykwyty, korozja zbrojenia miękkiego, odpryski otuliny.

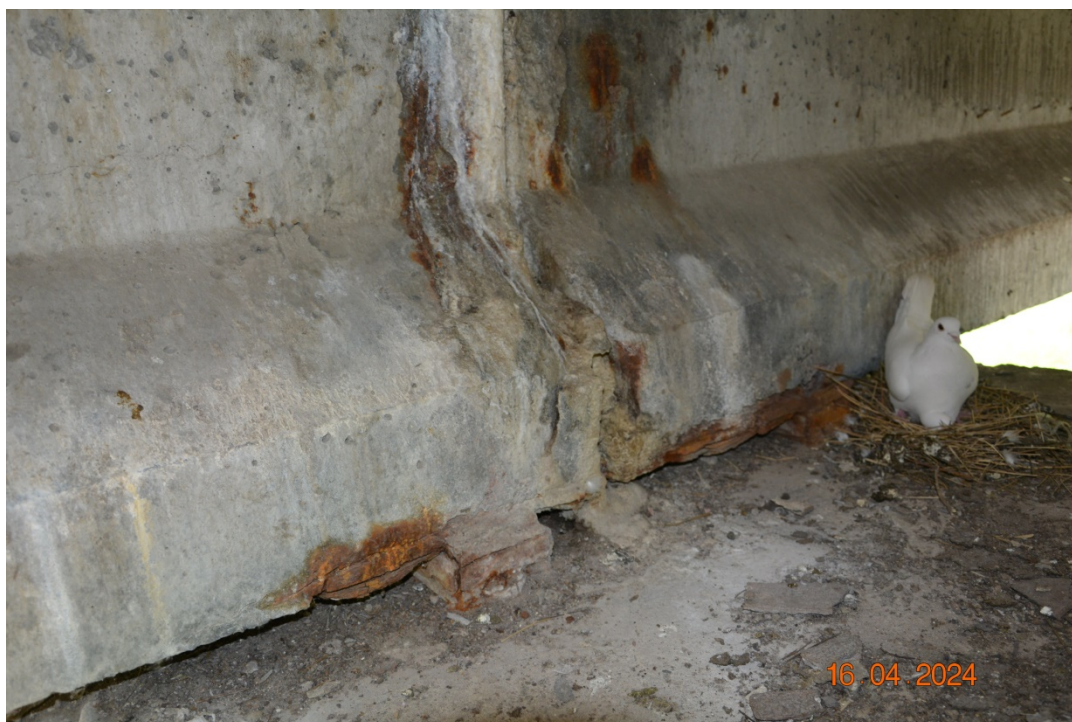
Fot. 32. Typowy stan łożysk. Korozja łożysk i blokada przesuwu na skorodowanych łożyskach. Bytowanie ptaków na podporach.

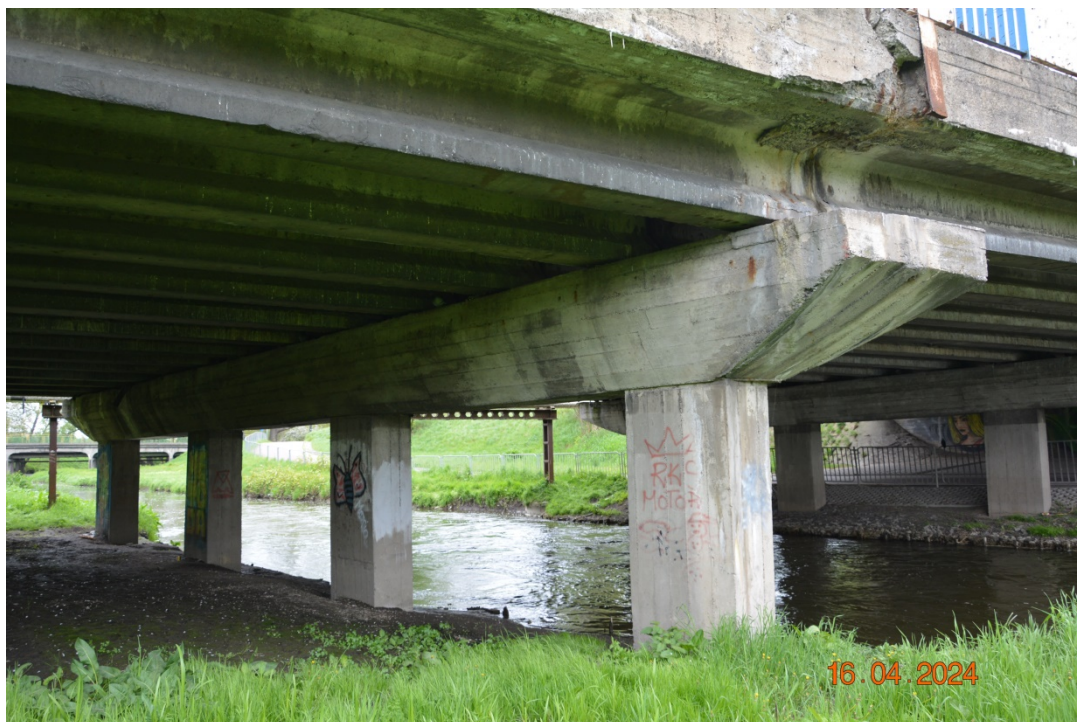
Fot. 33. Typowy stan podpór pośrednich 2 i 3. Uszkodzenia oczechu filara: przecieki wody, wegetacja roślin, korozja zbrojenia w następstwie nieszczelności dylatacji. Zarysowania słupów spowodowane korozją zbrojenia wywołaną zawilgoceniem od przeciekającej z pomostu wody, zanieczyszczenia graffiti.

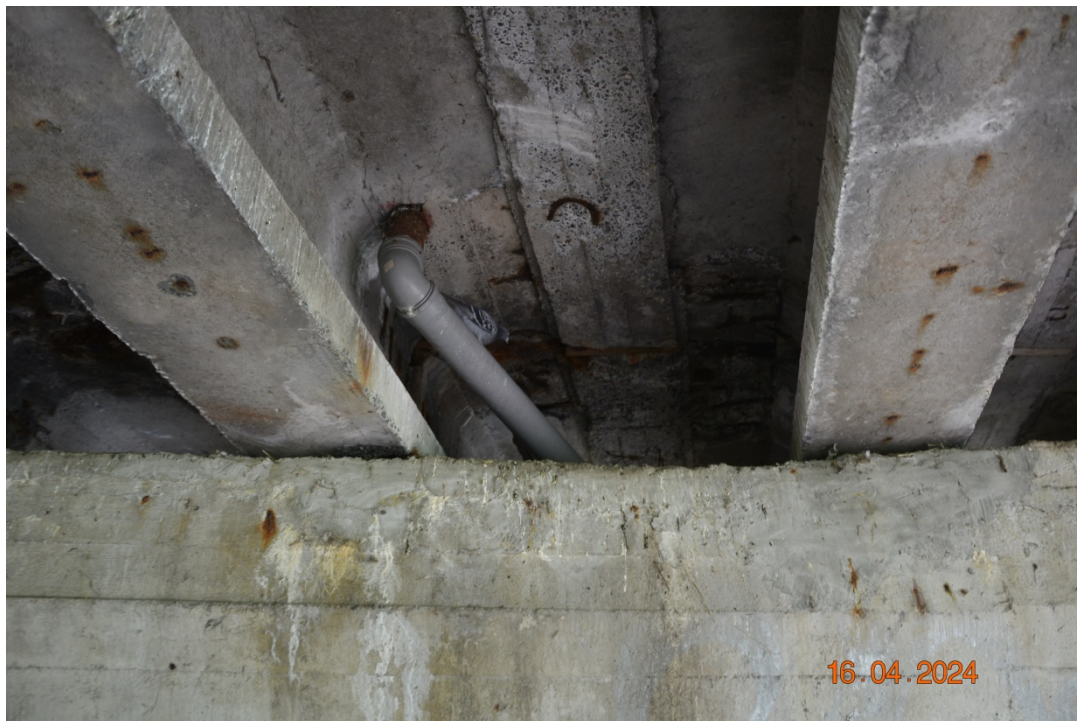
Fot. 34. Typowe uszkodzenia przyczółków, m.in.: przecieki wody i osady (świadczące o nieszczelności stref dylatacyjnych), pęknięcia, korozja zbrojenia, zanieczyszczenia graffiti.

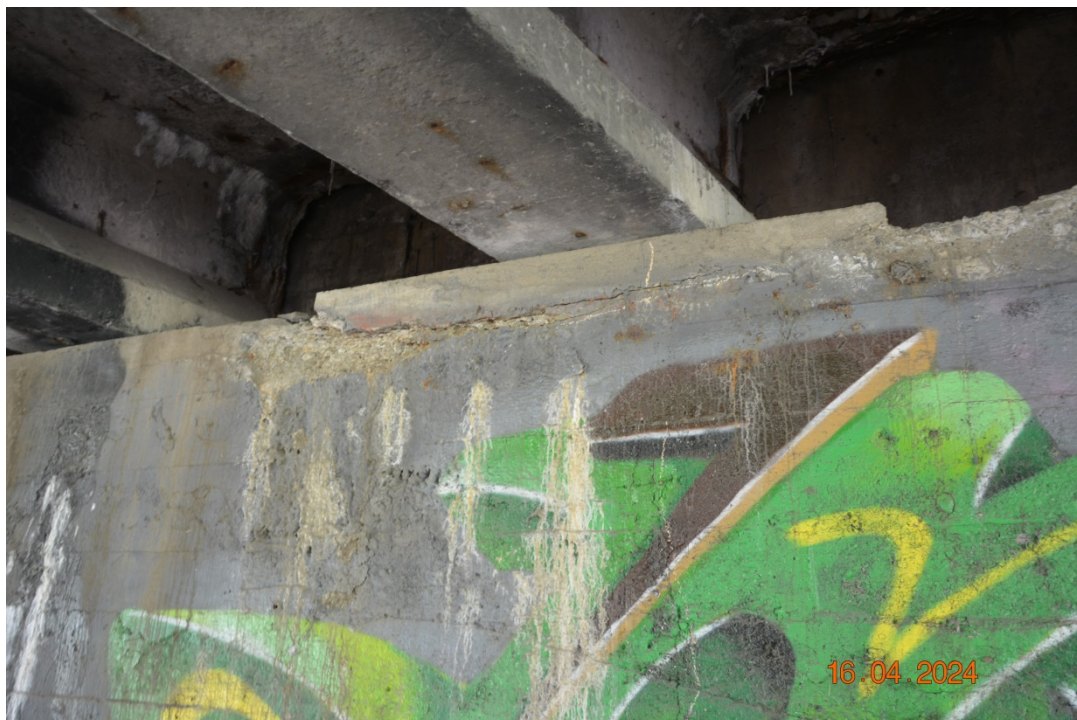
Fot. 35. Typowy stan przyczółków, m.in.: przecieki wody i osady (świadczące o nieszczelności stref dylatacyjnych), pęknięcia, korozja zbrojenia, zanieczyszczenia graffiti.

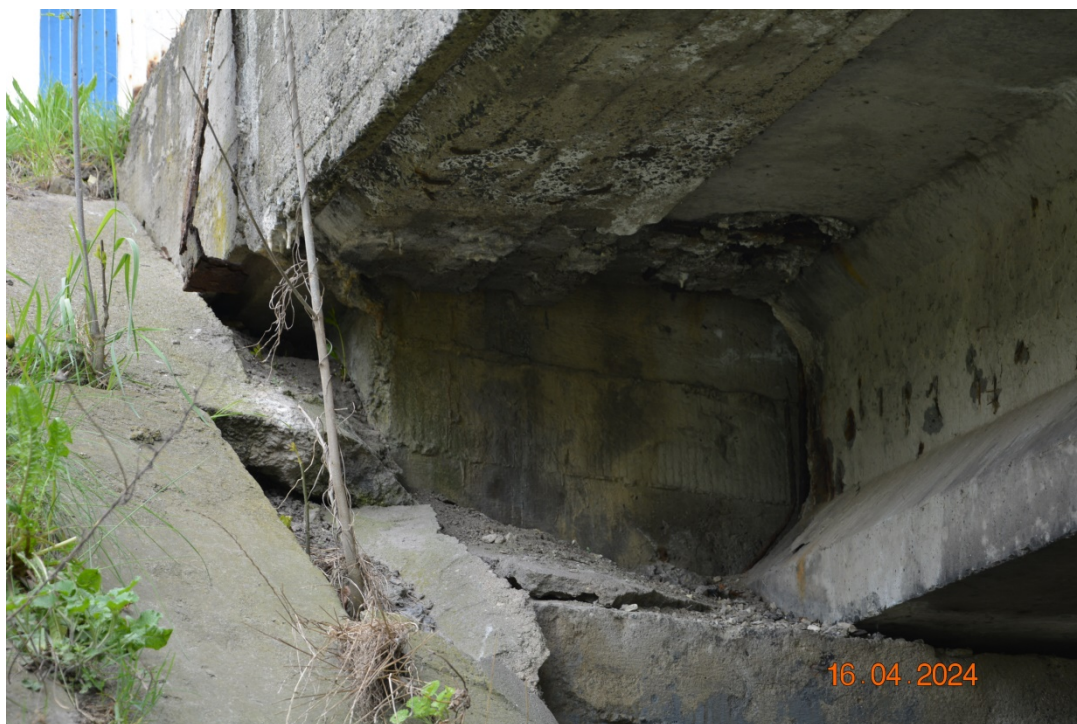
Fot. 36. Typowe uszkodzenia przyczółków, m.in.: przecieki wody i osady (świadczące o nieszczelności stref dylatacyjnych), pęknięcia, zanieczyszczenia graffiti. Blokada dźwigarów nad podporami skrajnymi.
