RAPORT Z PRZEGLĄDU ROZSZERZONEGO (PIĘCIOLETNIEGO) OBIEKTU MOSTOWEGO

Nazwa Zarządu Drogi:
ZARZĄD DRÓG I MOSTÓW W LUBLINIE
ul. Krochmalna 13j, 20-401 Lublin

| JNI: 31000240 | Nr drogi: 2425L | Kilometraż: 0+716 | Data przeglądu: 16.04.2024 |

PROTOKÓŁ OKRESOWEJ KONTROLI PIĘCIOLETNIEJ
– PRZEGLĄDU ROZSZERZONEGO OBIEKTU MOSTOWEGO

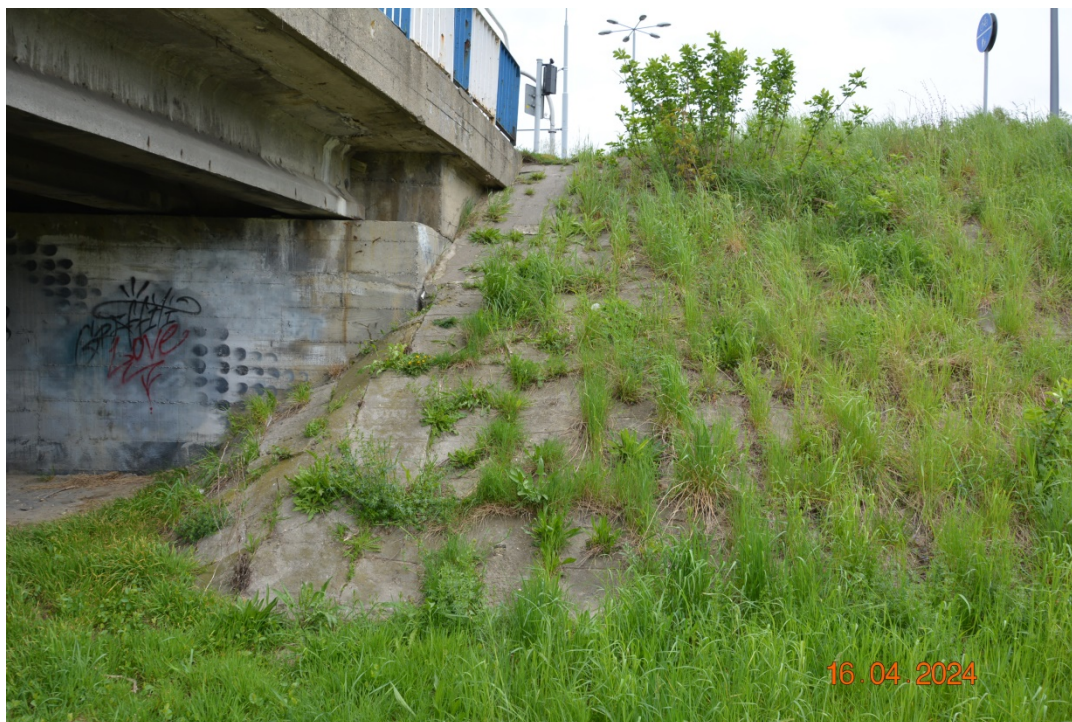
Fot. 19. Zarysowania, deformacje i ubytki betonu umocnienia skarp przy przyczółkach. Wegetacja roślinności na umocnieniach skarp przy przyczółkach.

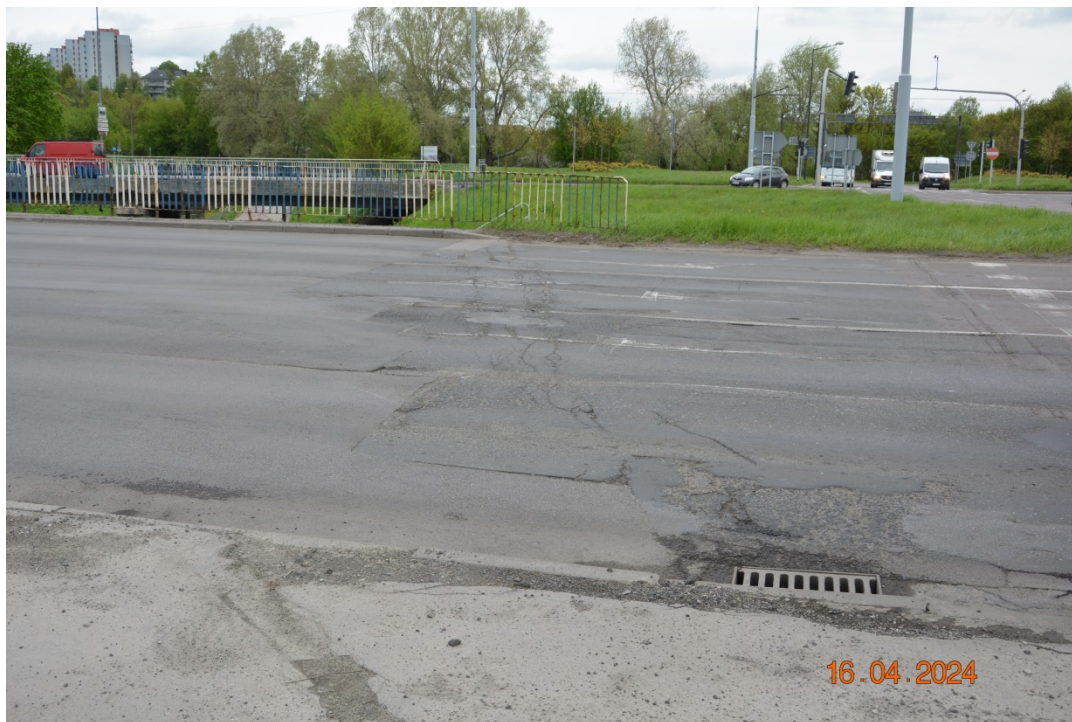
Fot. 20. Deformacje, zarysowania, przemieszczenia i wykruszenia nawierzchni jezdni w obszarach dojazdów i dylatacyjnych nad podporami 1 i 4

| Lp. | Element | Wyszczególnienie rodzaju prac | Tryb wykonania | Jednostka miary | Szacunkowa liczba jednostek |
|---|---|--|---|---|---|
| 3 | Nawierzchnia jezdni | Naprawić ubytki nawierzchni i koleiny | 1 | m2 | 20 |
| | | Uszczelnić nawierzchnię jezdni w obrębie dylatacji | 1 | m2 | 50 |

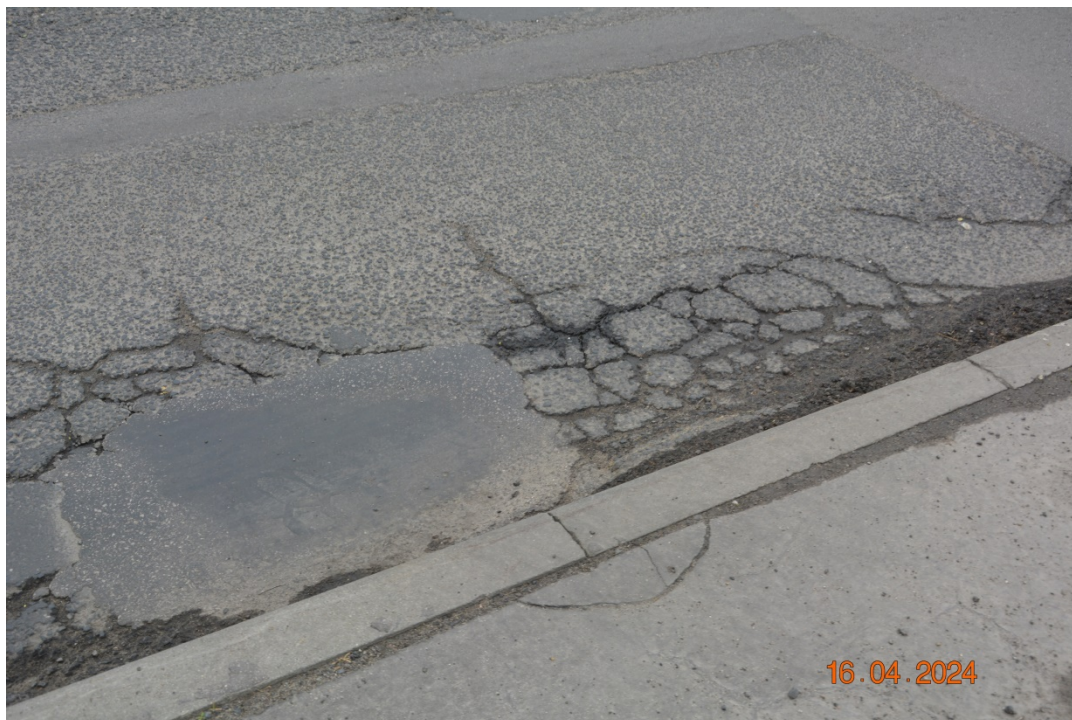
Fot. 21. Lokalne deformacje, zarysowania i wykruszenia nawierzchni jezdni w przęśle 1

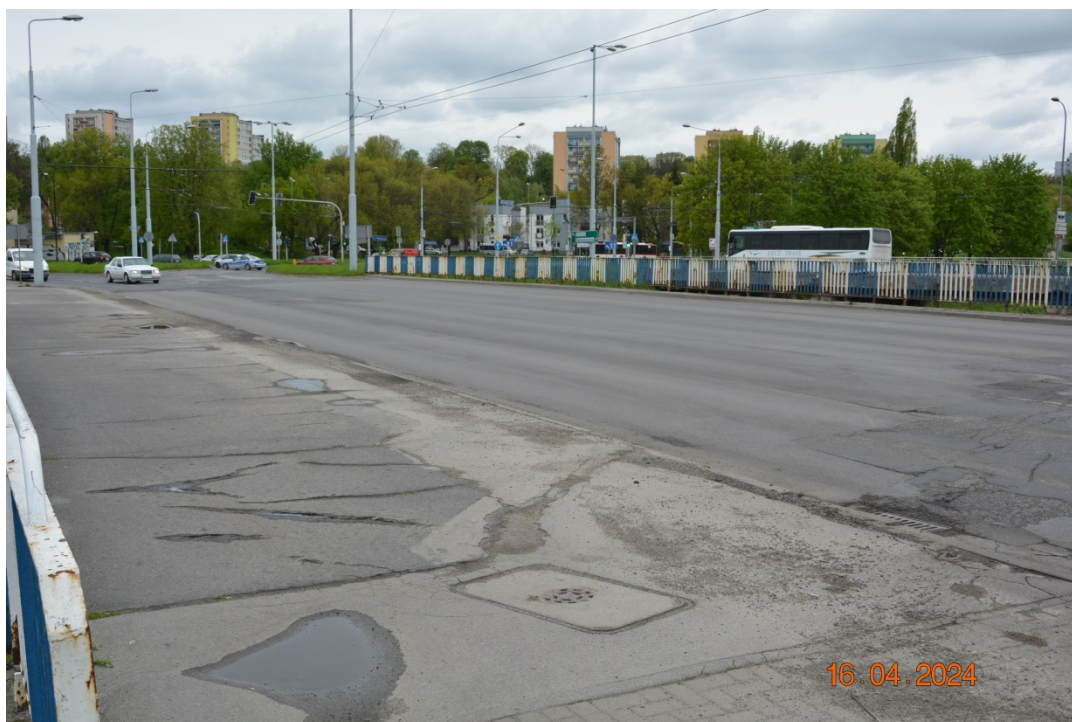
Fot. 22. Deformacje, zarysowania, przemieszczenia i wykruszenia nawierzchni chodnika w na pomoście i dojazdach

| Lp. | Element | Wyszczególnienie rodzaju prac | Tryb wykonania | Jednostka miary | Szacunkowa liczba jednostek |
|---|---|--|---|---|---|
| 4 | Nawierzchnia chodników, krawężniki | Uzupełnić ubytki nawierzchni | 1 | m2 | 1 |

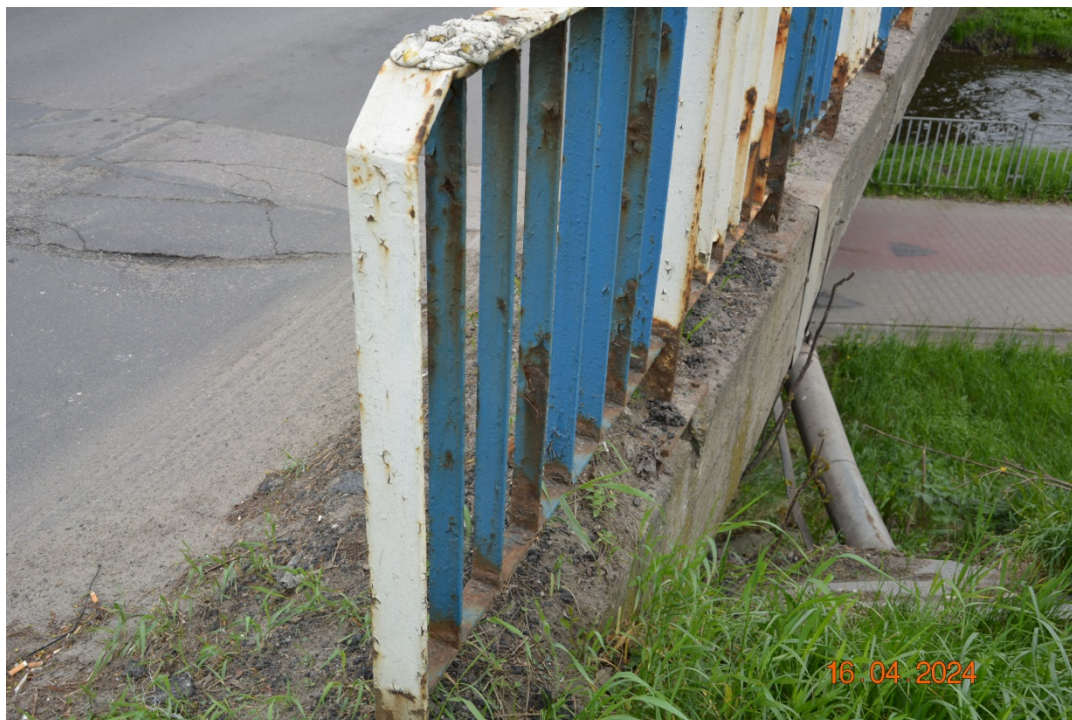
Fot. 23. Lokalne deformacje, korozja i zniszczenie powłok antykorozyjnych balustrad. Zanieczyszczenia, korozja betonu, lokalne ubytki betonu belek podporęczowych.

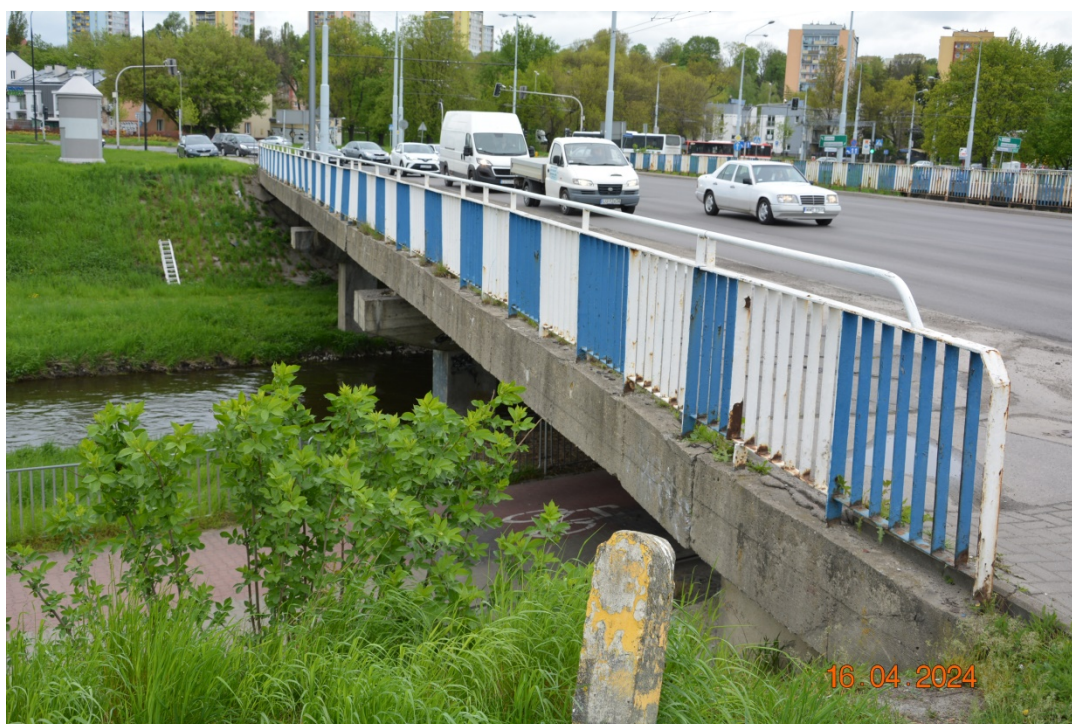
Fot. 24. Zanieczyszczenia, wegetacja roślinności, korozja betonu, lokalne zarysowania przecieki i ubytki betonu belek podporęczowych.

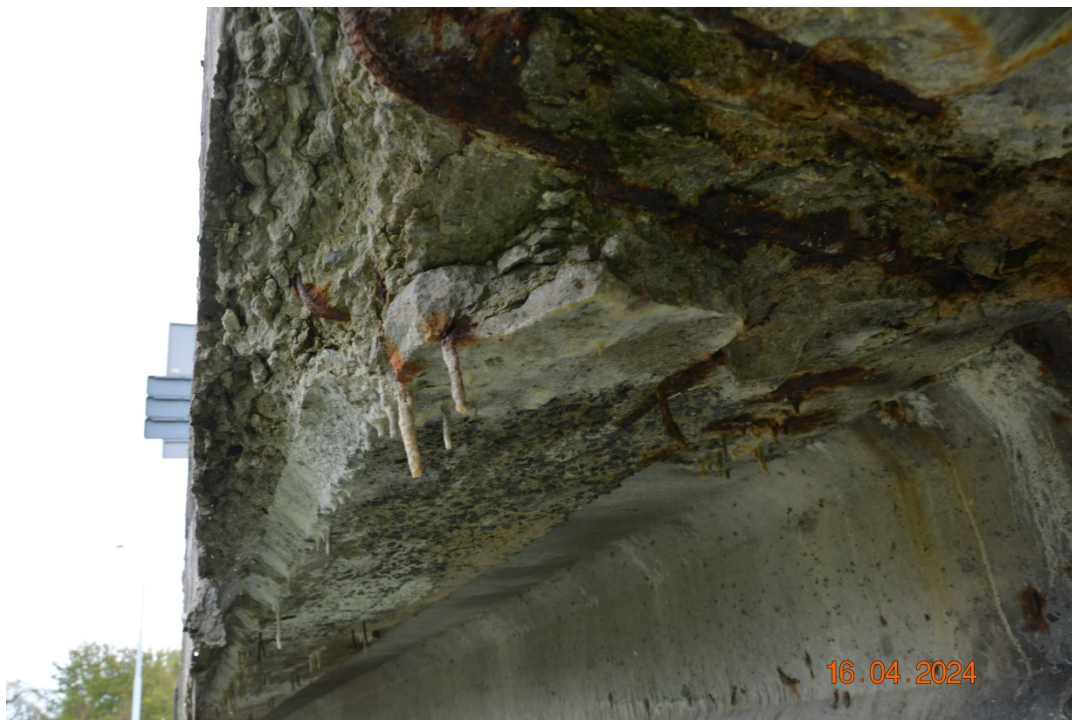
Fot. 25. Lokalnie korozja betonu, zarysowania, przecieki i ubytki betonu belek podporęczowych w strefach dylatacyjnych pomostu.

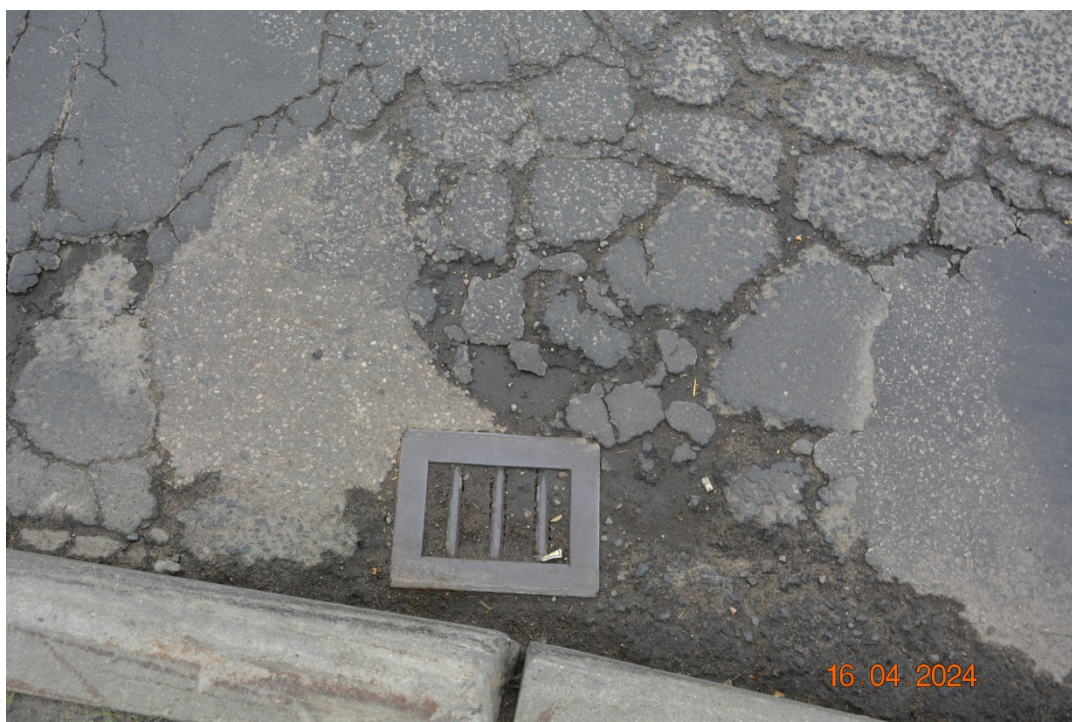
Fot. 26. Zanieczyszczenie wpustów z całkowitą utratą drożności wpustu w przejściu 1.

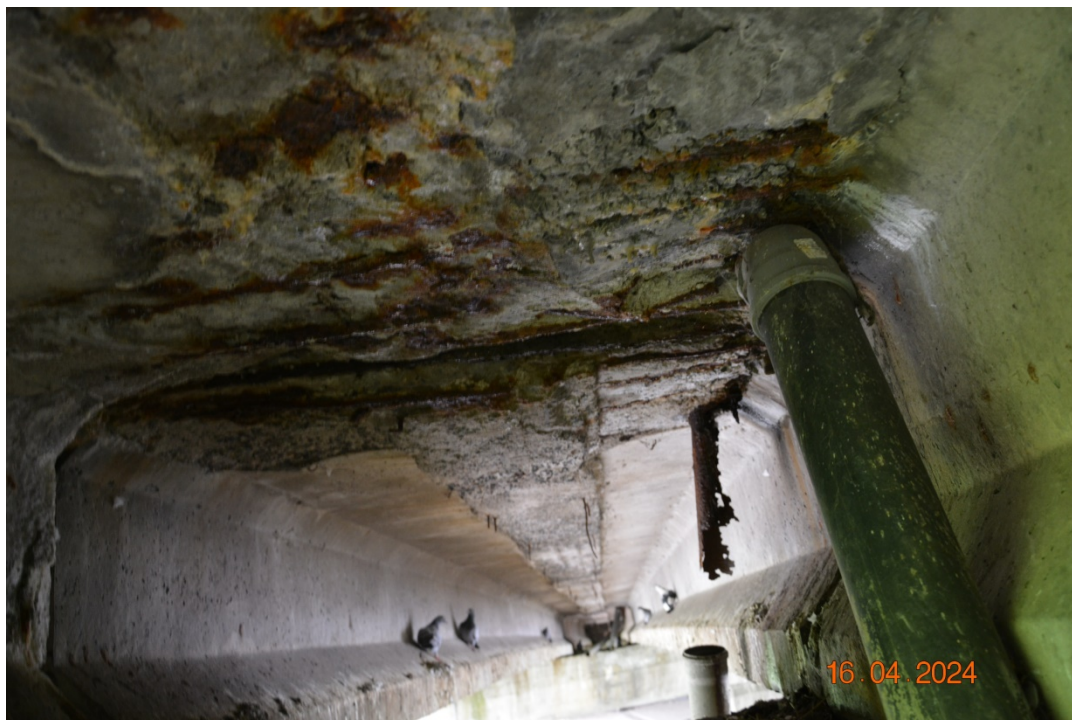
Fot. 27. Lokalna całkowita korozja sączka i nieprawidłowe odprowadzenie wody z sączka

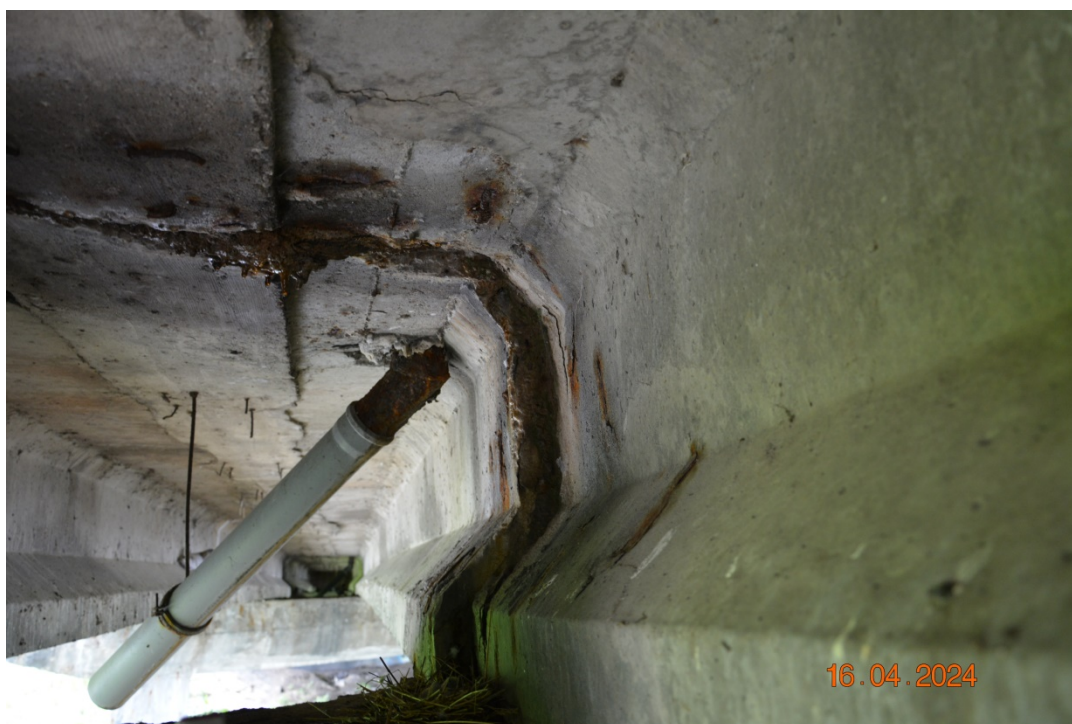
Fot. 28. Korozja rur spustowych wpustów.

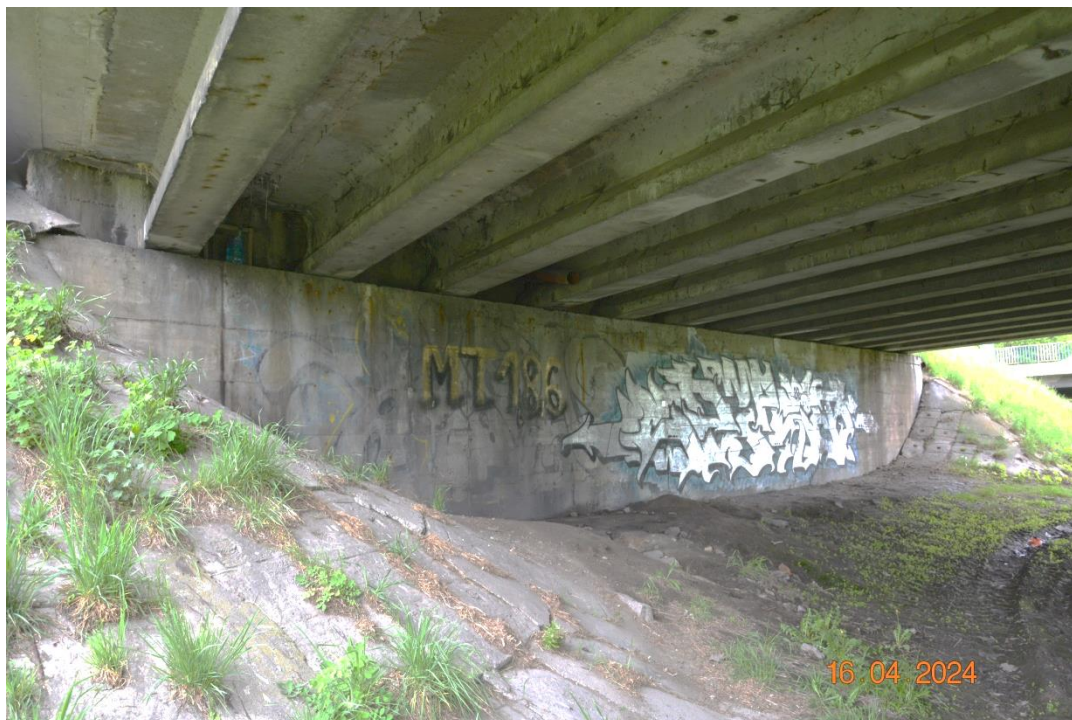
Fot. 29. Widoczne przecieki przez zamki pomostu świadczące o nieszczelności izolacji. Typowy stan pomostu: przecieki, wykwyty, korozja zbrojenia zamków, odpryski otuliny. Blokada przęseł na podporach skrajnymi.

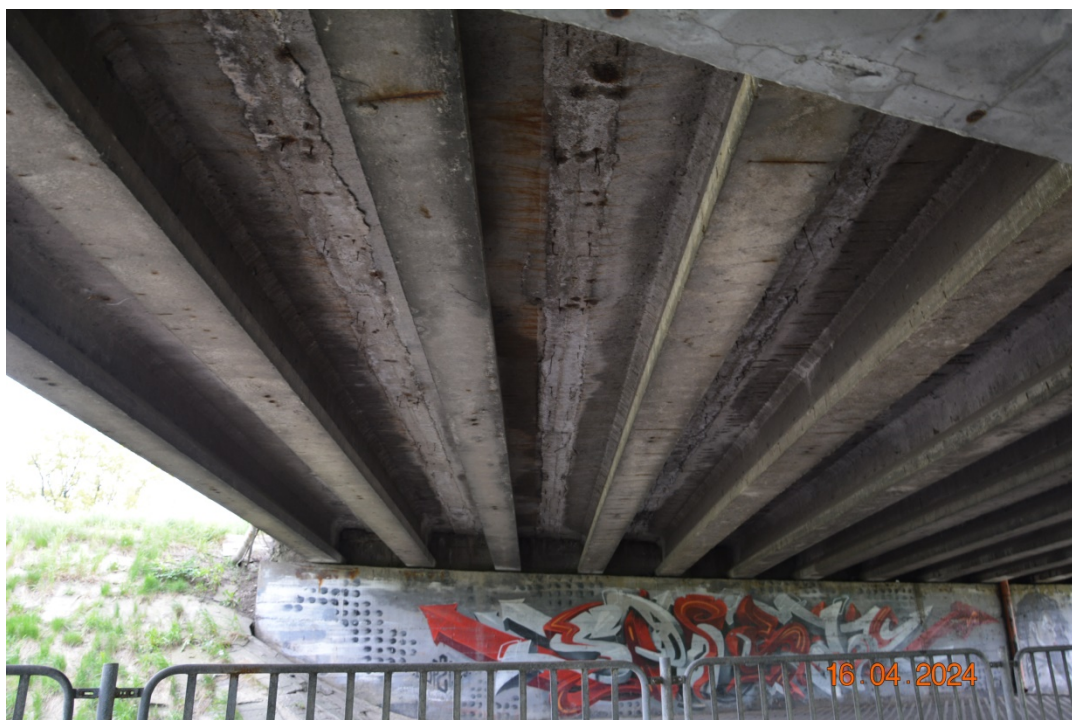
Fot. 30. Widoczne przecieki przez zamki pomostu świadczące o nieszczelności izolacji. Typowy stan pomostu: przecieki, wykwyty, korozja zbrojenia zamków, odpryski otuliny. Blokada przęseł na podporach skrajnymi.

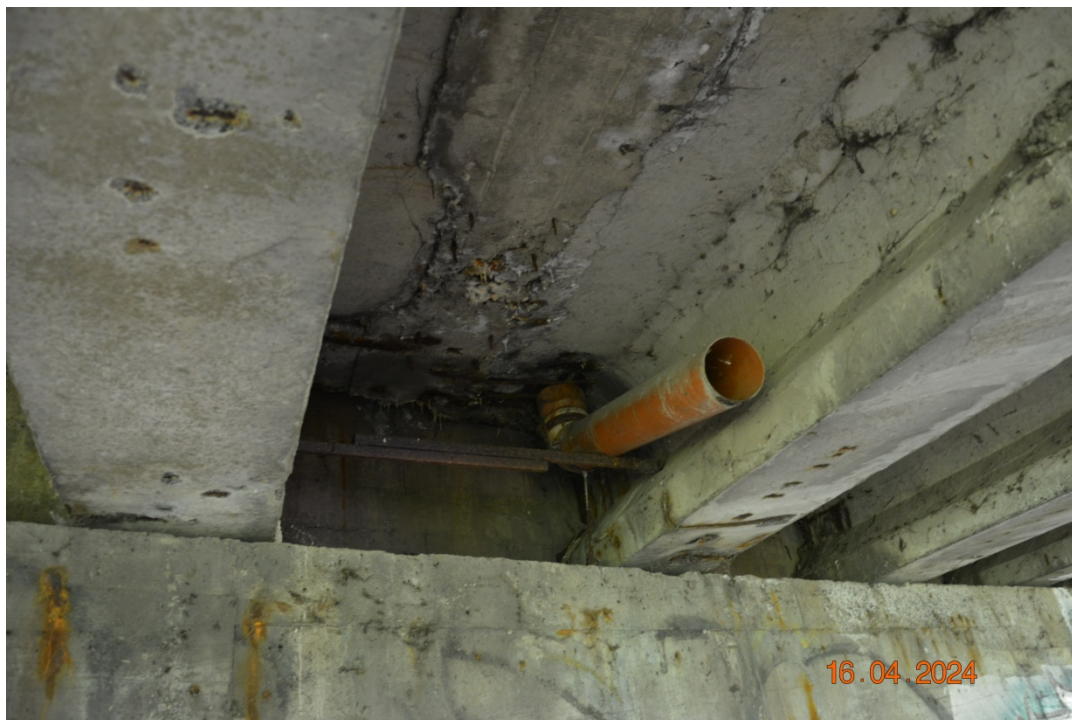
Fot. 31. Widoczne przecieki przez zamki pomostu świadczące o nieszczelności izolacji. Typowy stan dźwigarów: zacieki, wykwity, korozja zbrojenia miękkiego, odpryski otuliny. Blokada przepel na podporami skrajnymi.

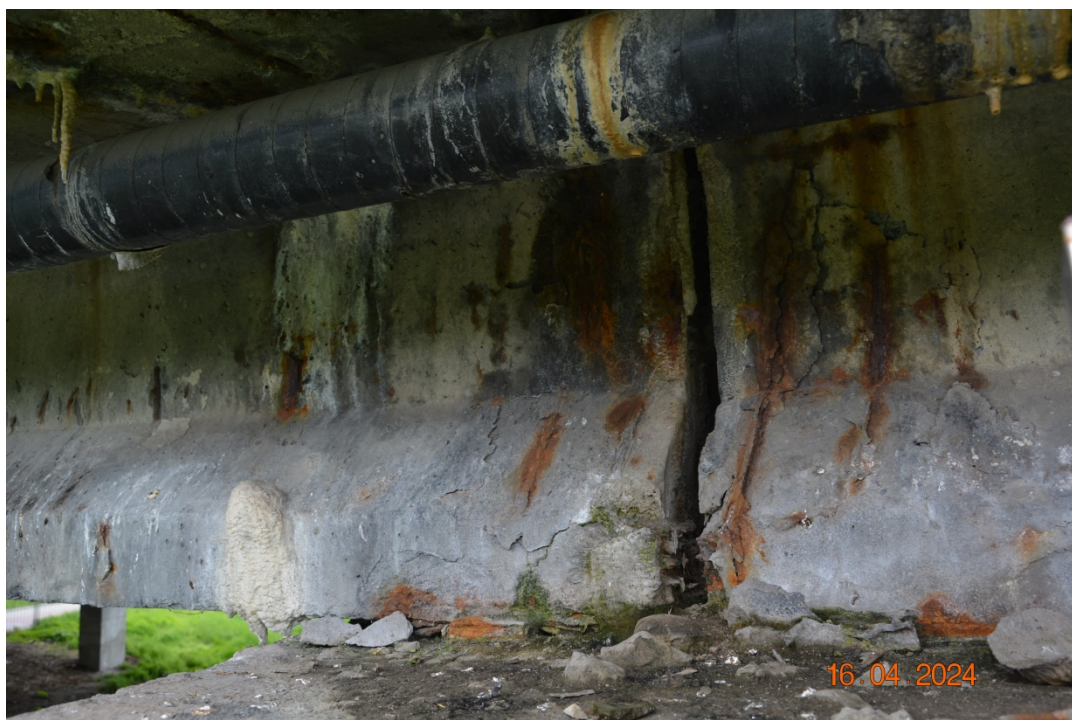
Fot. 32. Widoczne przecieki przez pomost w strefie dylatacyjnej. Typowy stan dźwigarów nad podporami: zacieki, wykwity, korozja zbrojenia miękkiego, odpryski otuliny. Blokada przesuwu na skorodowanych łożyskach.

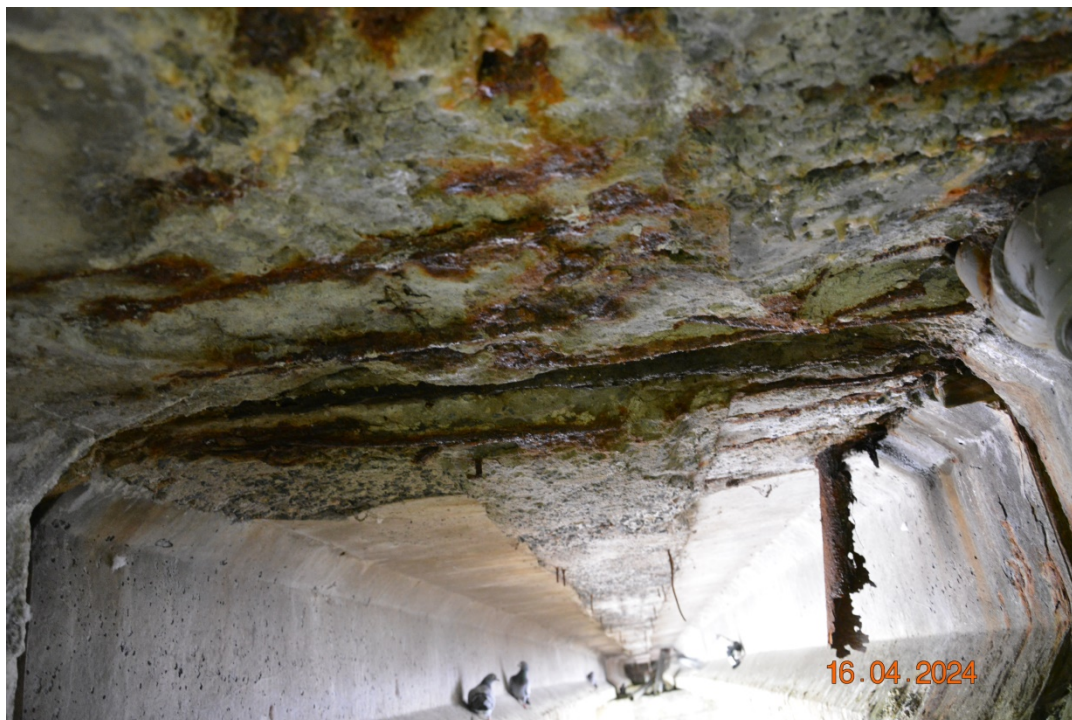
Fot. 33. Widoczne przecieki przez pomost w strefie dylatacyjnej. Typowy stan pomostu nad podporami pośrednimi: przecieki, zacieki, wykwyty, korozja zbrojenia miękkiego, odpryski otuliny. Widoczna korozja sączka..

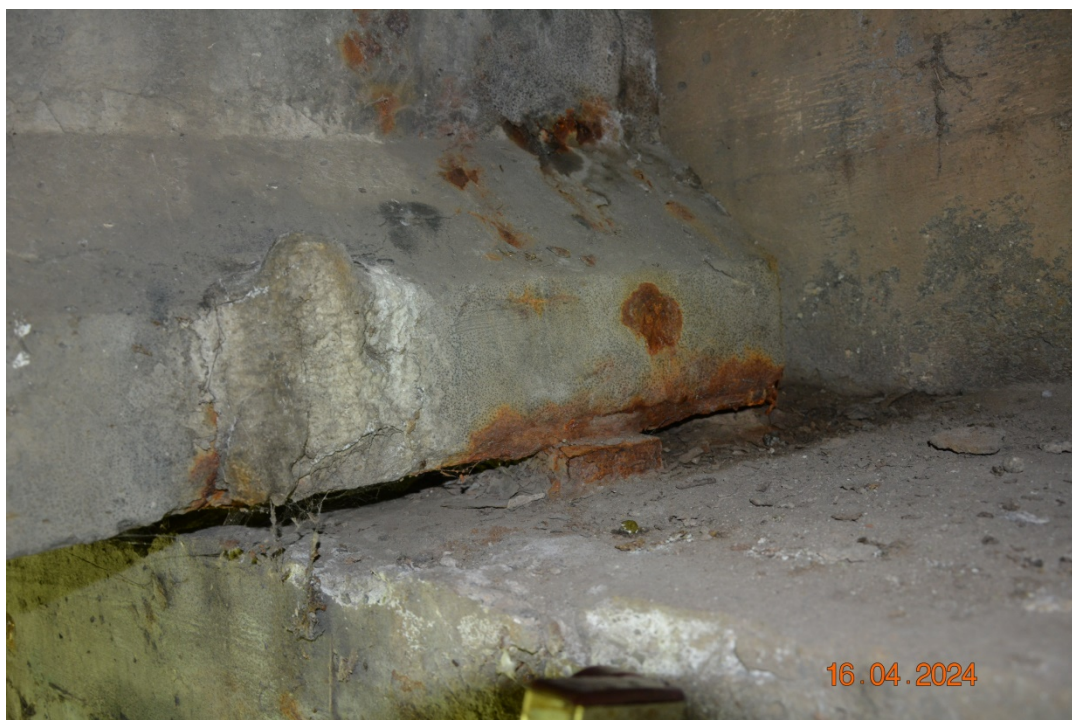
Fot. 34. Typowy stan łożysk. Korozja łożysk i blokada przesuwu na skorodowanych łożyskach.

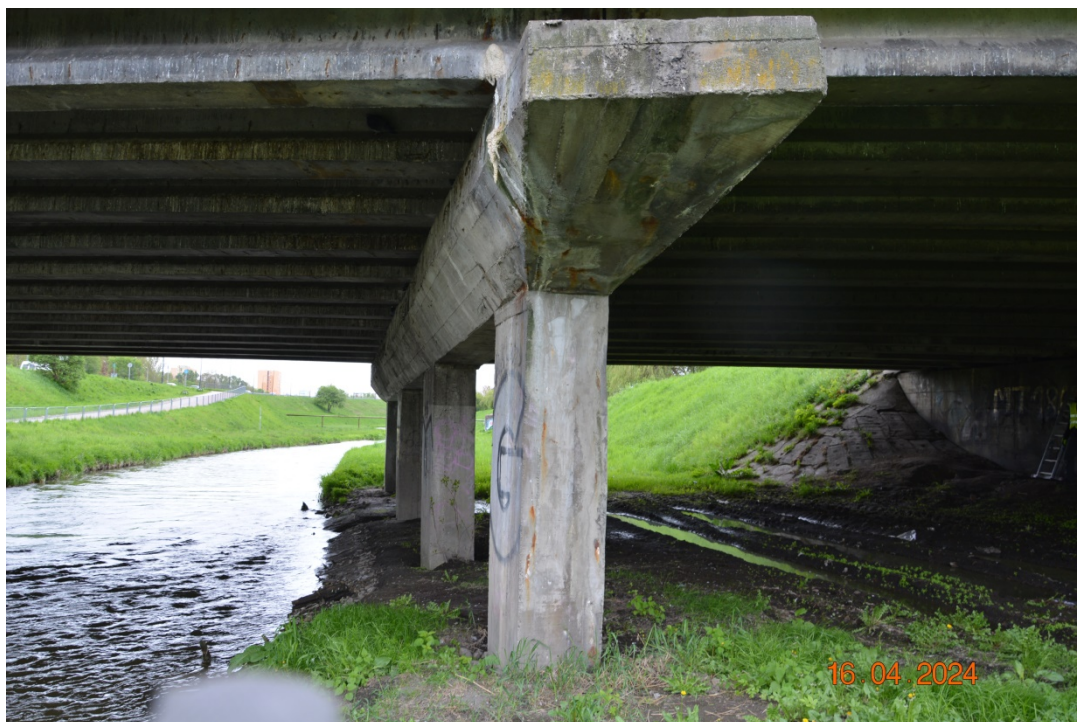
Fot. 35. Typowy stan podpór pośrednich 2 i 3. Uszkodzenia oczełu filara: przecieki wody, wegetacja roślin, korozja zbrojenia w następstwie nieszczelności dylatacji. Zarysowania słupów spowodowane korozją zbrojenia wywołaną zawilgoceniem od przeciekającej z pomostu wody, zanieczyszczenia graffiti.

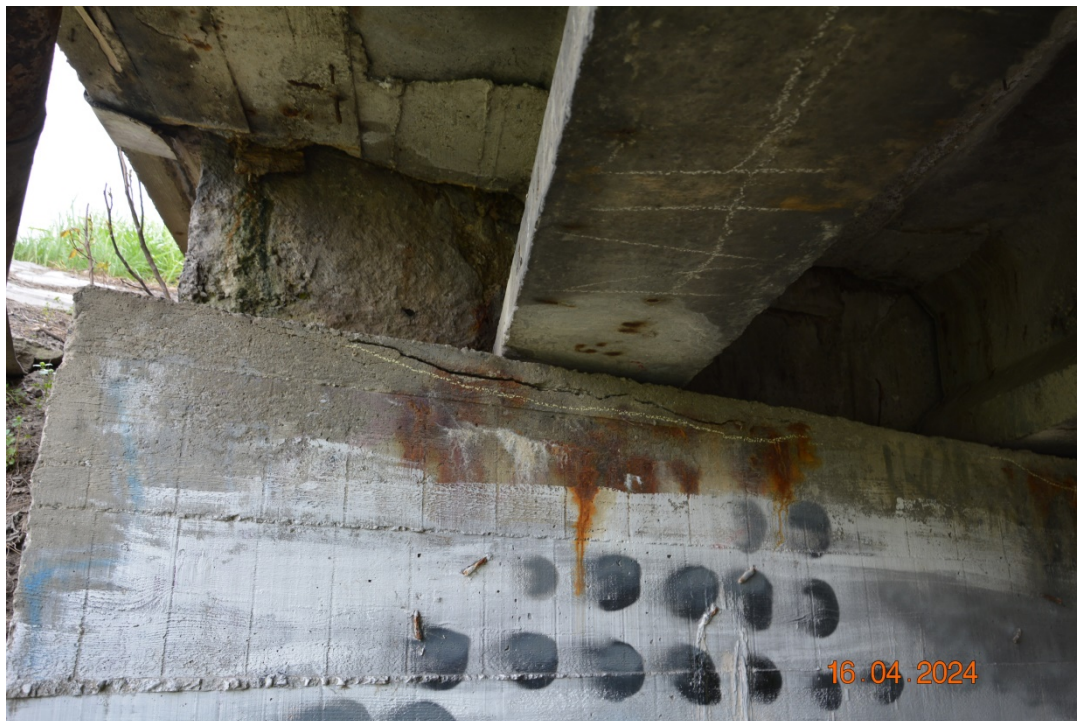
Fot. 36. Typowe uszkodzenia przyczółków, m.in.: przecieki wody i osady (świadczące o nieszczelności stref dylatacyjnych), pęknięcia, korozja zbrojenia, zanieczyszczenia graffiti.

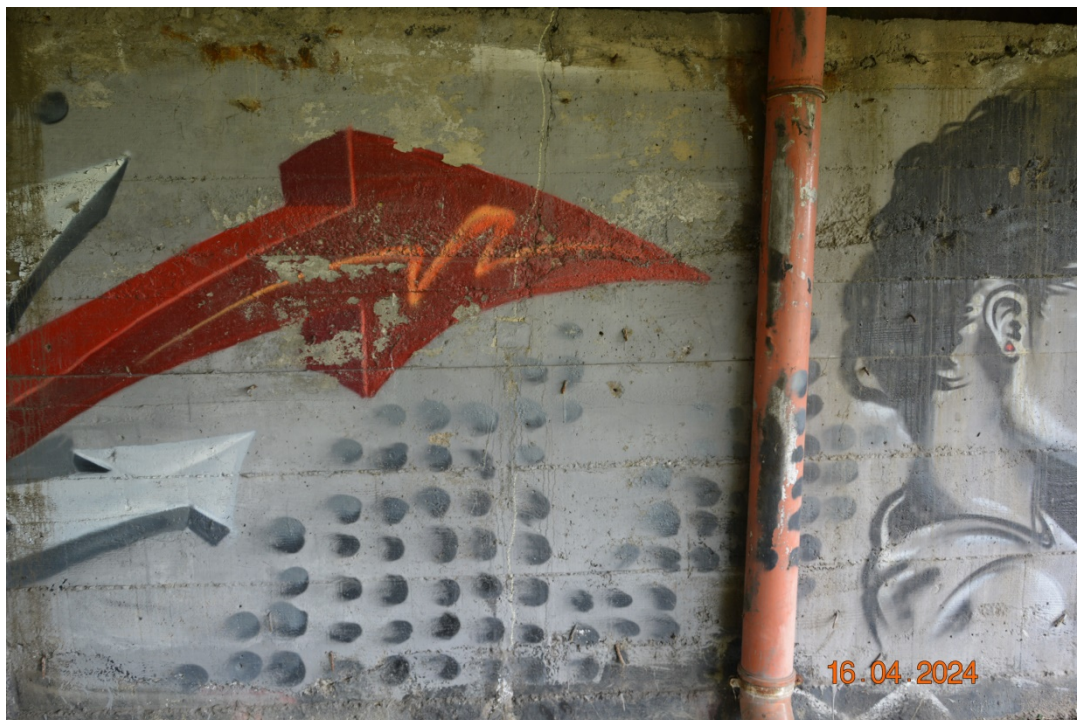
Fot. 37. Typowy stan przyczółków, m.in.: przecieki wody i osady (świadczące o nieszczelności stref dylatacyjnych), pęknięcia, korozja zbrojenia, zanieczyszczenia graffiti.

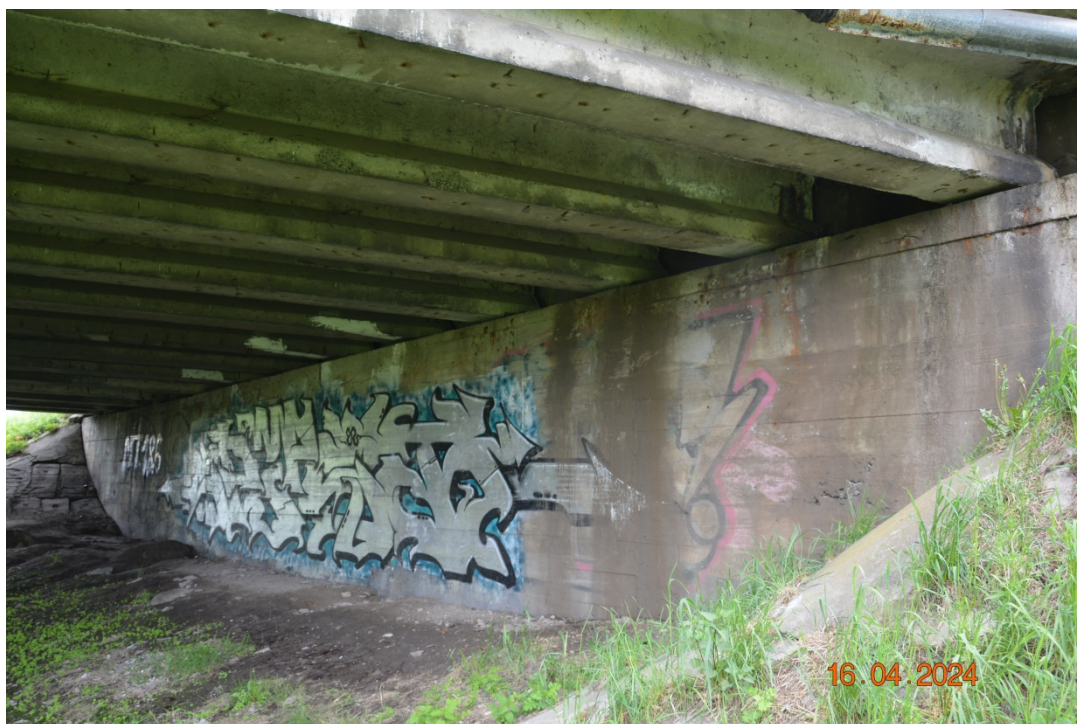
Fot. 38. Typowe uszkodzenia przyczółków, m.in.: przecieki wody i osady (świadczące o nieszczelności stref dylatacyjnych), pęknięcia, zanieczyszczenia graffiti.
