## RAPORT Z PRZEGLĄDU PODSTAWOWEGO (ROZCZNEGO) OBIEKTU MOSTOWEGO

<b>JNI:</b> 31000244	<b>Nr drogi:</b> 2383L	<b>Kilometraż:</b> 0+357	<b>Data przeglądu:</b> 14.04.2023
-------------------------	---------------------------	-----------------------------	--------------------------------------

**PROTOKÓŁ OKRESOWEJ KONTROLI**  
**– PRZEGLĄDU PODSTAWOWEGO OBIEKTU MOSTOWEGO**

Dane identyfikacyjne obiektu											
1	Numer ewidencyjny (JNI): 31000244				5	JAD: Zarząd Dróg i Mostów w Lublinie					
2	Nr drogi: 2383L				6	Najbliższa miejscowość: Lublin, ul. Piłsudskiego Józefa					
3	Kilometraż: 0+357				7	Rodzaj i nazwa przeszkody: rz. Bystrzyca					
4	Rodzaj obiektu: most				8	Długość obiektu: 42,54 m					
STAN TECHNICZNY OBIEKTU									EKSPERTYZA		
Lp.	Element	Kod rodzaju uszkodzenia							Ocena stanu	Potrzeba wykonania**	Tryb wykonania
1	Nasypy i skarpy	WB	NB						4	nie	
2	Dojazdy w obrębie skrzydeł	RA	UA						3	nie	
3	Nawierzchnia jezdni	RA							4	nie	
4	Nawierzchnia chodników i krawężniki	DA	RA	WA					4	nie	
5	Balustrady, bariery ochronne, osłony	KS							4	nie	
6	Belki podporęczowe, gzymsy	NB	OB	AB	UB	KZ			3	nie	
7	Urządzenia odwadniające	NS	KS	NM					4	nie	
8	Izolacja pomostu

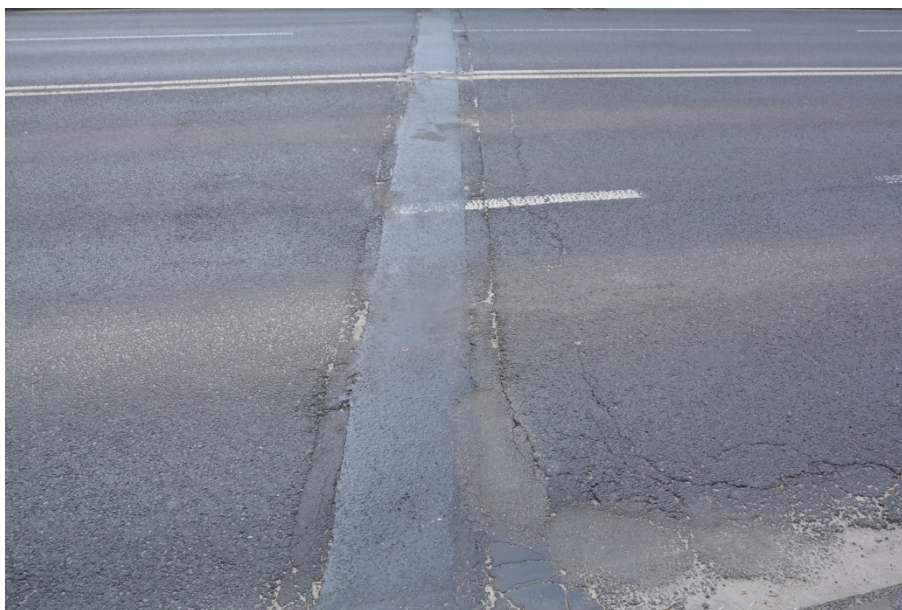
Fot. 5. Deformacje, zarysowania i spękania siatkowe na dylatacjach bitumicznych oraz na dojazdach.

W trybie awaryjnym naprawić dylatacje bitumiczne jezdni i naprawić otulinę dźwigara przyskrajnego od DW od ul. Lipowej

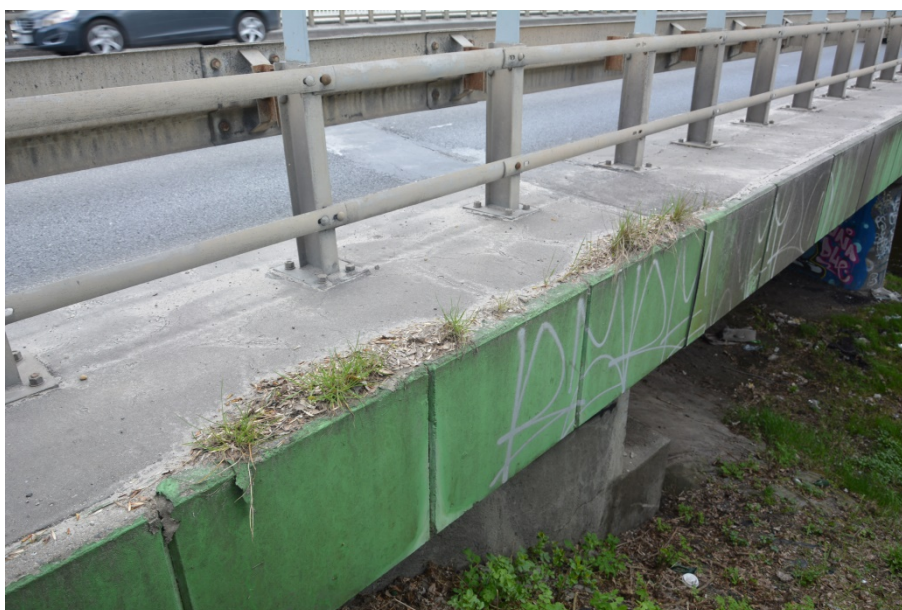
Fot. 6. Zanieczyszczenie, zacieki, zniszczenia powłok antykorozyjnych i ubytki betonu w gzymsach. Wegetacja roślinności, zarysowania i deformacje nawierzchni kap.

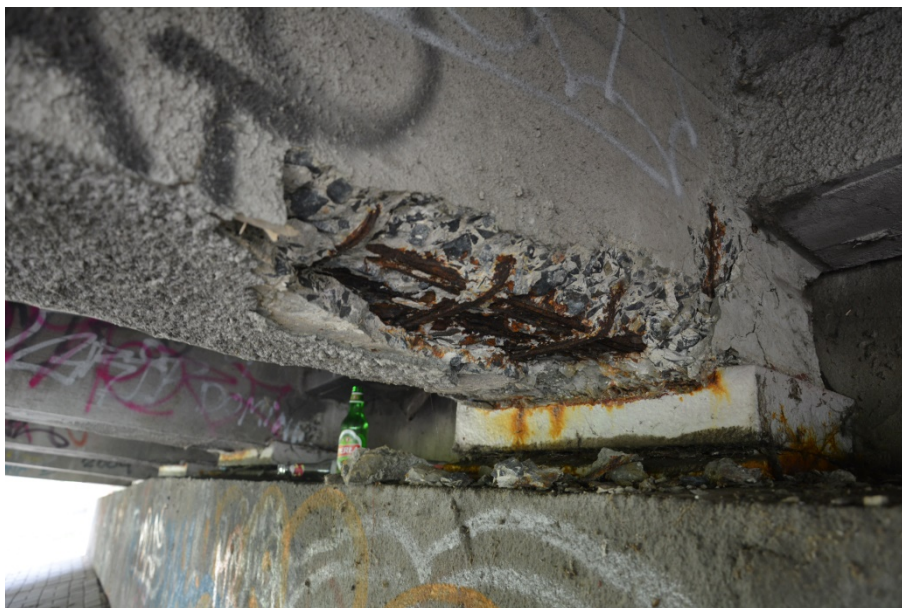
Fot. 7. Dźwigar przyskrajny od DW od strony ul. Lipowej. Odpryski otuliny spowodowane intensywną korozją zbrojenia głównego i strzemion. Korozja i ograniczenie przesuwu łożysk.

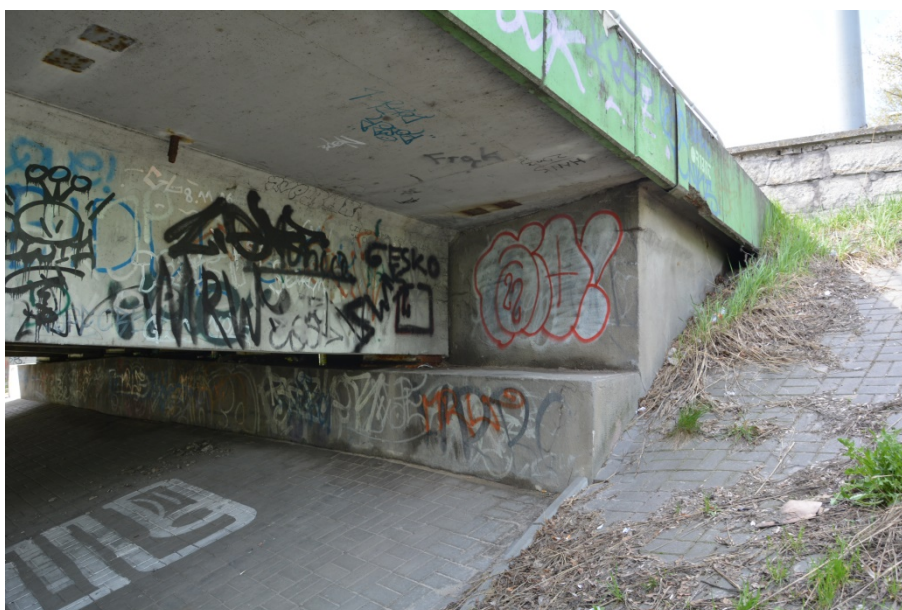
Fot. 8. Przyczółek od strony ul. Lipowej od strony DW. Korpus i skrzydło bez uszkodzeń, zanieczyszczenia graffiti na całej powierzchni. Odprysk betonu w belce gzymsowej spowodowany korozją zbrojenia. Śmieci i pozostałości wegetacji roślinnej na umocnieniu skarpy. Stan obu przyczółków podobny.

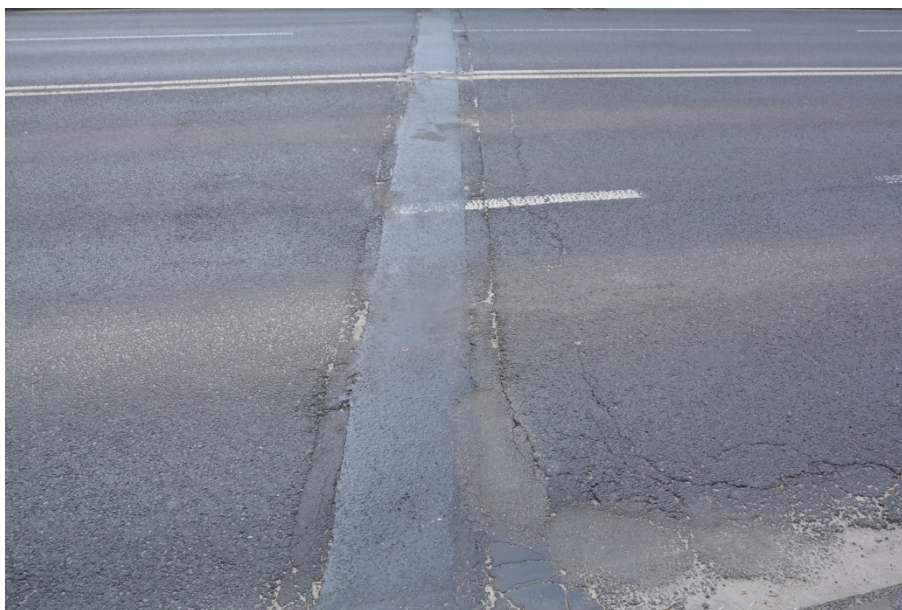
Fot. 5. Deformacje, zarysowania i spękania siatkowe na dylatacjach bitumicznych oraz na dojazdach.

W trybie awaryjnym naprawić dylatacje bitumiczne jezdni i naprawić otulinę dźwigara przyskrajnego od DW od ul. Lipowej

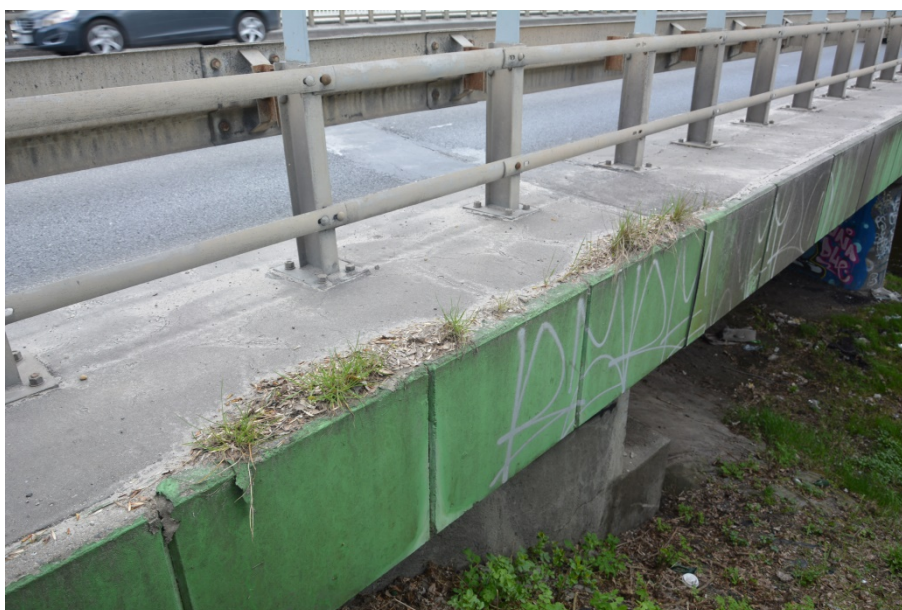
Fot. 6. Zanieczyszczenie, zacieki, zniszczenia powłok antykorozyjnych i ubytki betonu w gzymsach. Wegetacja roślinności, zarysowania i deformacje nawierzchni kap.

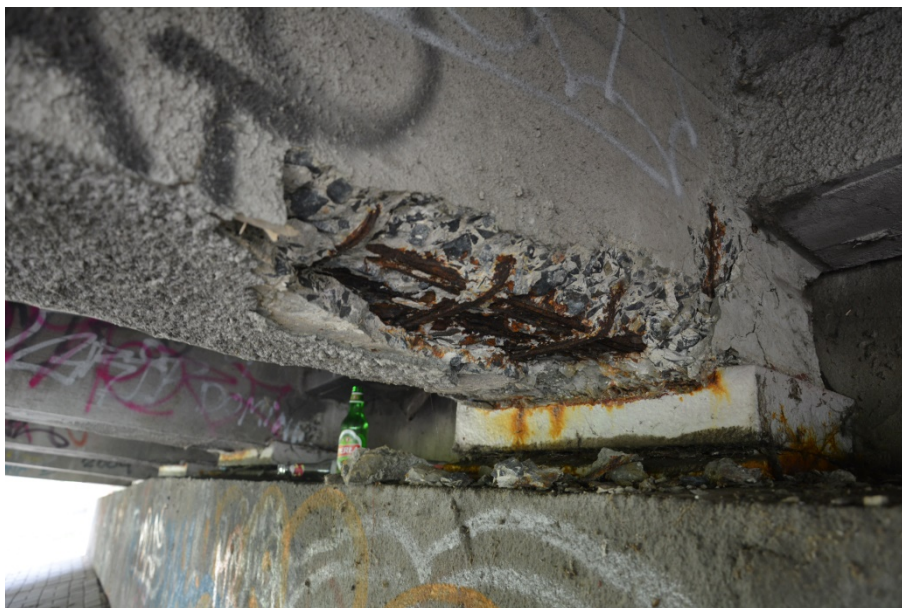
Fot. 7. Dźwigar przyskrajny od DW od strony ul. Lipowej. Odpryski otuliny spowodowane intensywną korozją zbrojenia głównego i strzemion. Korozja i ograniczenie przesuwu łożysk.

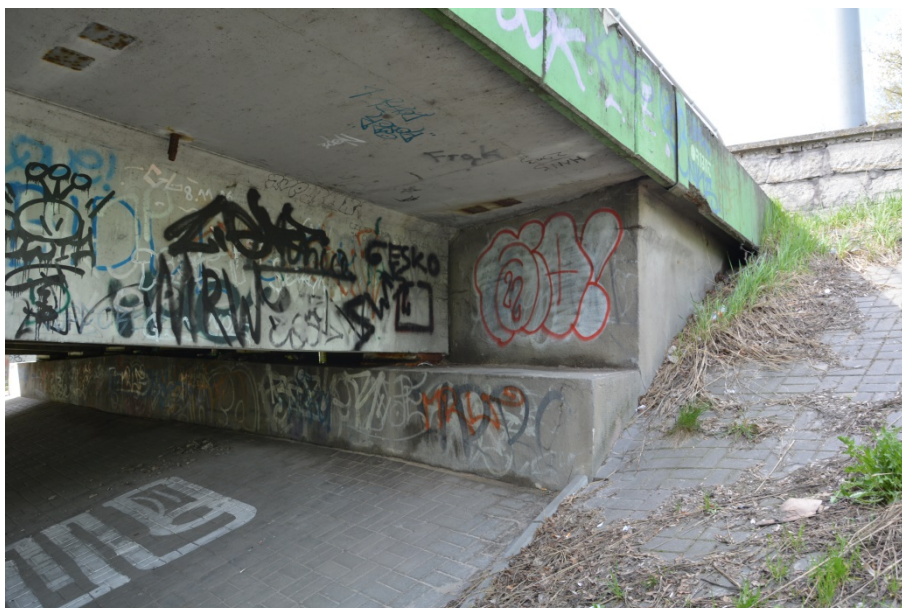
Fot. 8. Przyczółek od strony ul. Lipowej od strony DW. Korpus i skrzydło bez uszkodzeń, zanieczyszczenia graffiti na całej powierzchni. Odprysk betonu w belce gzymsowej spowodowany korozją zbrojenia. Śmieci i pozostałości wegetacji roślinnej na umocnieniu skarpy. Stan obu przyczółków podobny.
