RAPORT

Z PRZEGLĄDU SZCZEGÓŁOWEGO

OBIEKTU MOSTOWEGO

<u>Nazwa Zarządu Drogi:</u> <div style="text-align: center; font-weight: bold; font-size: 1.2em;">ZARZĄD DRÓG I MOSTÓW W LUBLINIE</div>			
<u>Nazwa obiektu:</u> <div style="text-align: center; font-weight: bold;">Most przez rz. Bystrzycę w ciągu Al. J. Piłsudskiego w Lublinie</div>			
<u>JNI:</u> <div style="text-align: center; font-weight: bold;">31000244</div>	<u>Nr drogi:</u> <div style="text-align: center; font-weight: bold;">2383L</div>	<u>Kilometraż:</u> <div style="text-align: center; font-weight: bold;">0+357</div>	<u>Data przeglądu:</u> <div style="text-align: center; font-weight: bold;">25.03.2022</div>

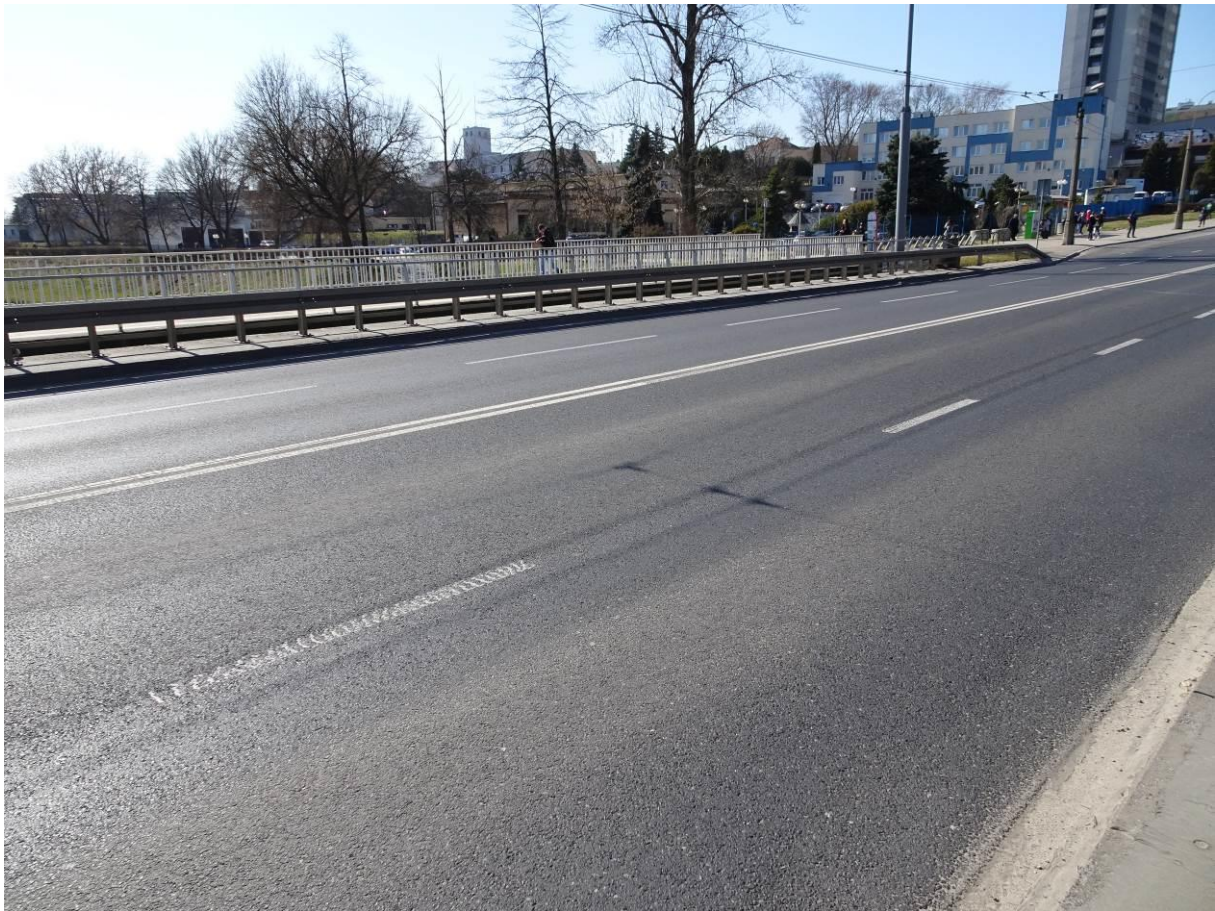
Fot. 7. Nawierzchnia jezdni na moście bez uszkodzeń.

2.	Stan nawierzchni jezdni: <u>zadowalający (4)</u> Przy obydwu dylatacjach występują spękania i niewielkie ubytki nawierzchni (fot. 10, 11). Poza tym nie stwierdzono uszkodzeń (fot. 7).

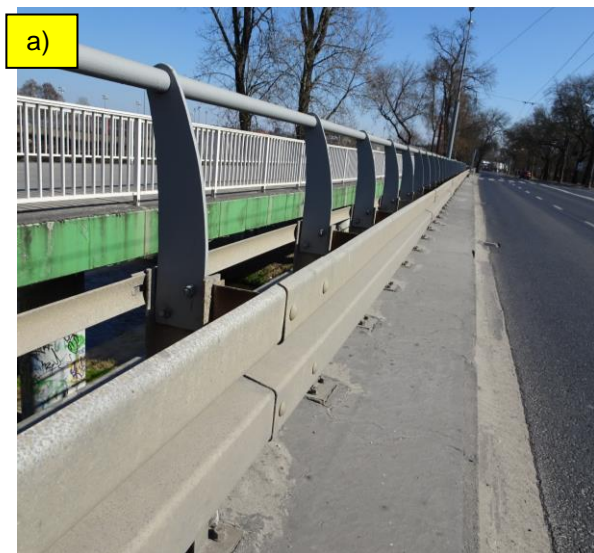
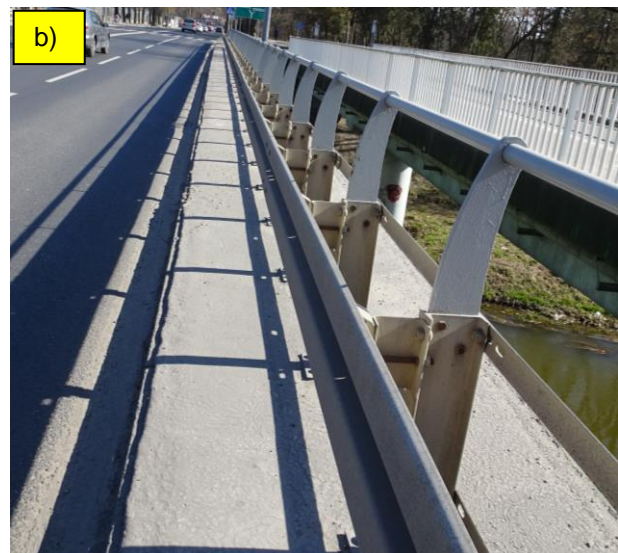
Fot. 8. Chodnik od str. DW (a) i GW (b). Nawierzchnia bez większych uszkodzeń. W barieroporęczach korozja łączników śrubowych i przekładek (fot. 9).

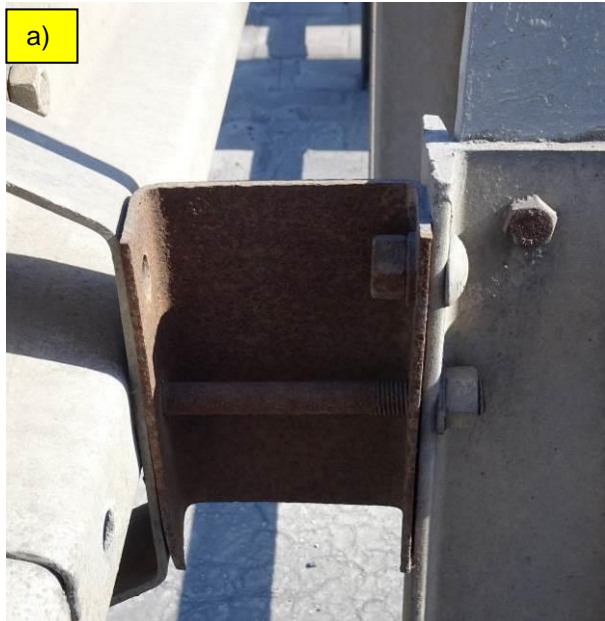
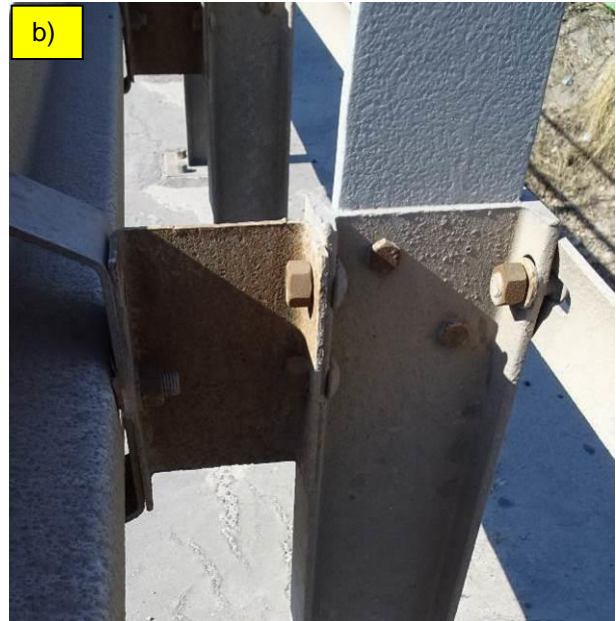
Fot. 9. Typowe uszkodzenia barieroporeczy – korozja powierzchniowa przekładek ceowych i łączników śrubowych.

4.	Stan balustrad, barier i osłon: <u>zadowalający (4)</u> W barieroporęczach występuje powierzchniowa korozja na wszystkich przekładkach ceowych oraz łącznikach śrubowych (fot. 9). Nie zinwentaryzowano uszkodzeń mechanicznych barieroporęczy (fot. 8).

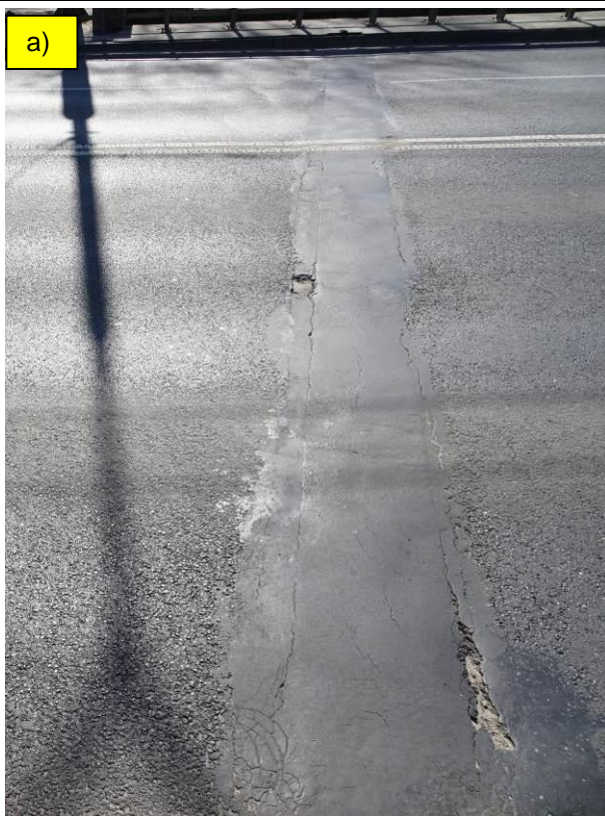
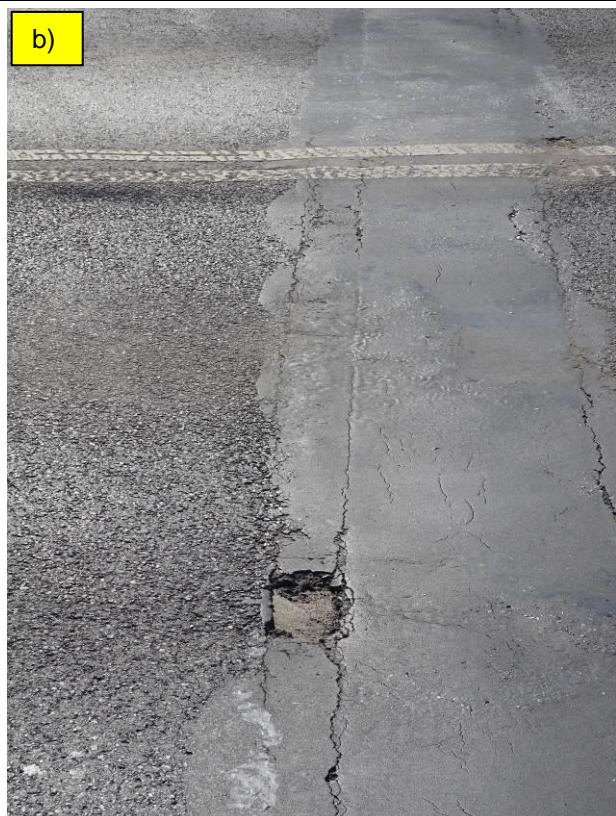
Fot. 10. Dylatacja bitumiczna jezdni nad przyczółkiem prawobrzeżnym. Liczne spękania dylatacji oraz spękania i niewielkie ubytki nawierzchni jezdni.

6.	Stan izolacji: <u>odpowiedni (5)</u> Nie stwierdzono uszkodzeń.	
7.	Stan urządzeń dylatacyjnych: <u>niepokojący (3)</u> W bitumicznych przekryciach dylatacyjnych nad przyczółkami widoczne są liczne spękania a w nawierzchni jezdni i dojazdów wzdłuż dylatacji spękania i niewielkie ubytki (fot. 10, 11). Na szerokości chodników dylatacje są zdeformowane (fot. 12). Nie stwierdzono oznak nieszczelności dylatacji.

Występują uszkodzenia do usunięcia w trybie awaryjnym:		Występują uszkodzenia zagrażające bezpieczeństwu ruchu publicznego:		Występują uszkodzenia zagrażające katastrofą budowlaną:		Ocena stanu technicznego:	
						średnia	3,62
tak	nie	tak	nie	tak	nie	całego obiektu	3,0
Uwagi: W trybie awaryjnym należy naprawić nawierzchnię jezdni przy dylatacjach i udrożnić kolektory odwodnienia.

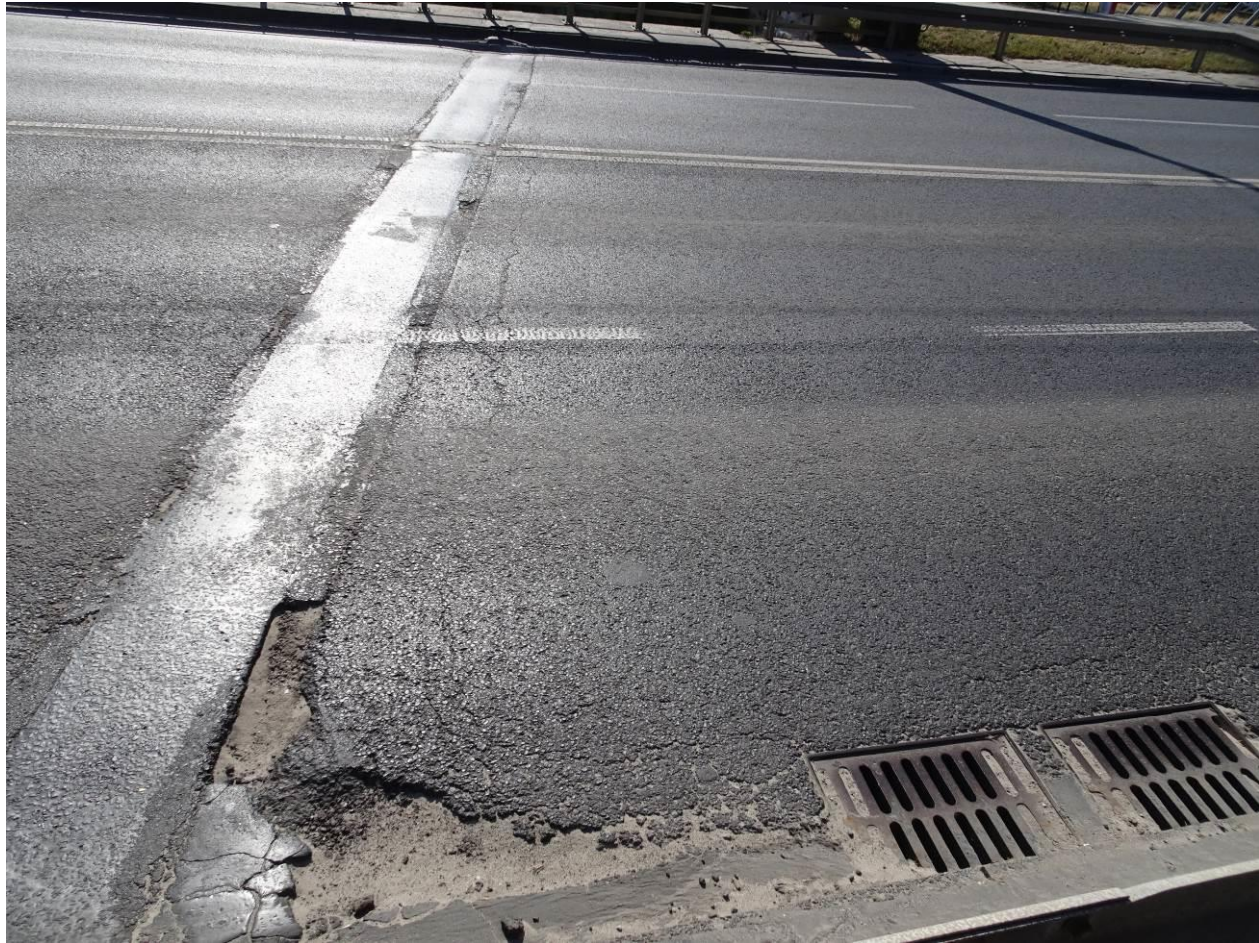
Fot. 11. Dylatacja bitumiczna jezdni nad przycółkiem lewobrzeżnym. Liczne spękania dylatacji oraz spękania i ubytki nawierzchni jezdni.

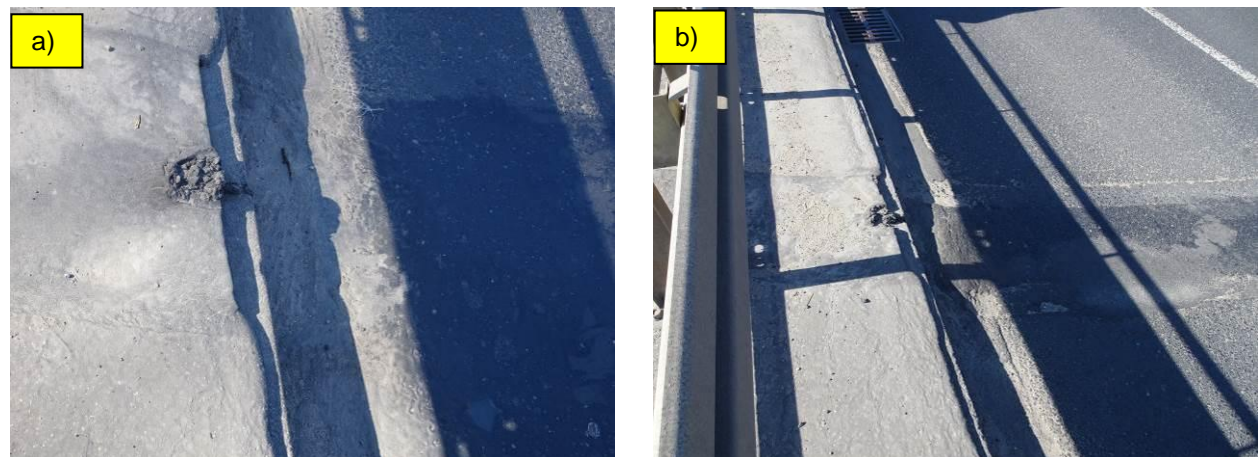
Fot. 12. Deformacje dylatacji bitumicznych na szerokości chodnika od GW.

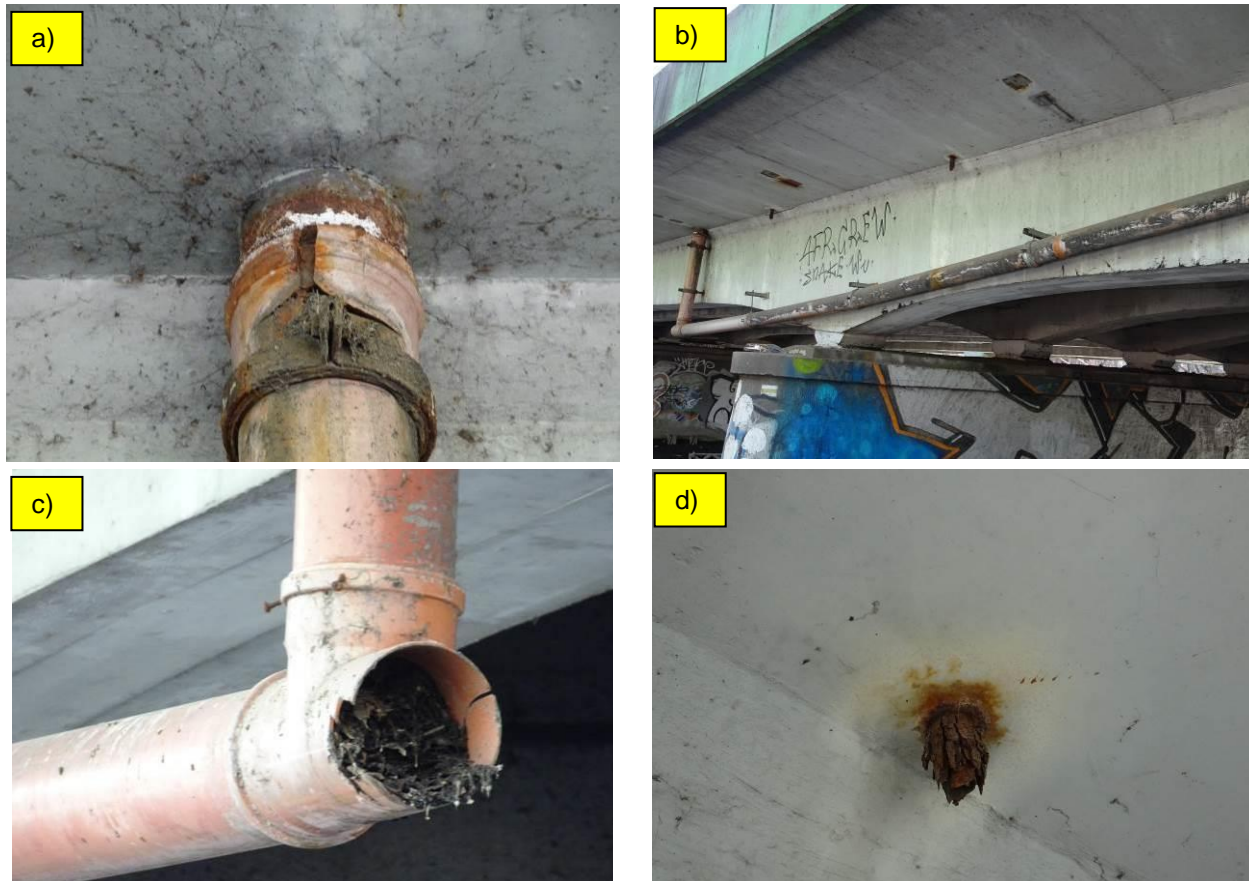
Fot. 13. Uszkodzenia elementów odwodnienia: a) pęknięta rura kolektora na połączeniu z wpustem w przęśle środkowym od str. DW, skorodowane obejmy stalowe; b) nieestetyczny, niedrożny kolektor od str. DW nad filarem lewobrzeżnym; c) niedrożny kolektor od str. DW nad filarem prawobrzeżnym; d) typowa, intensywna korozja rurek spustowych sączków.

5.	Stan urządzeń odwadniających: <u>niepokojący (3)</u> Stwierdzono następujące uszkodzenia (fot. 3, 13, 19): <ul style="list-style-type: none"> • niedrożność kolektorów; • pęknięcie kolektora na połączeniu z rurą wpustu; • całkowicie skorodowane, niedrożne sączki; • zabrudzenia kolektorów obniżające estetykę obiektu; • intensywna korozja stalowych łączników kolektorów.

8.2	Stan płyty pomostu: <u>zadowalający (4)</u> Od poprzedniego przeglądu szczegółowego stan płyty pomostu nie uległ zmianie. Na obydwu wspornikach płyty pomostu widoczne są korodujące marki stalowe obniżające estetykę obiektu (np. fot. 19). Wokół skorodowanych sączków występują rdzawe zacieki (np. fot. 13d).

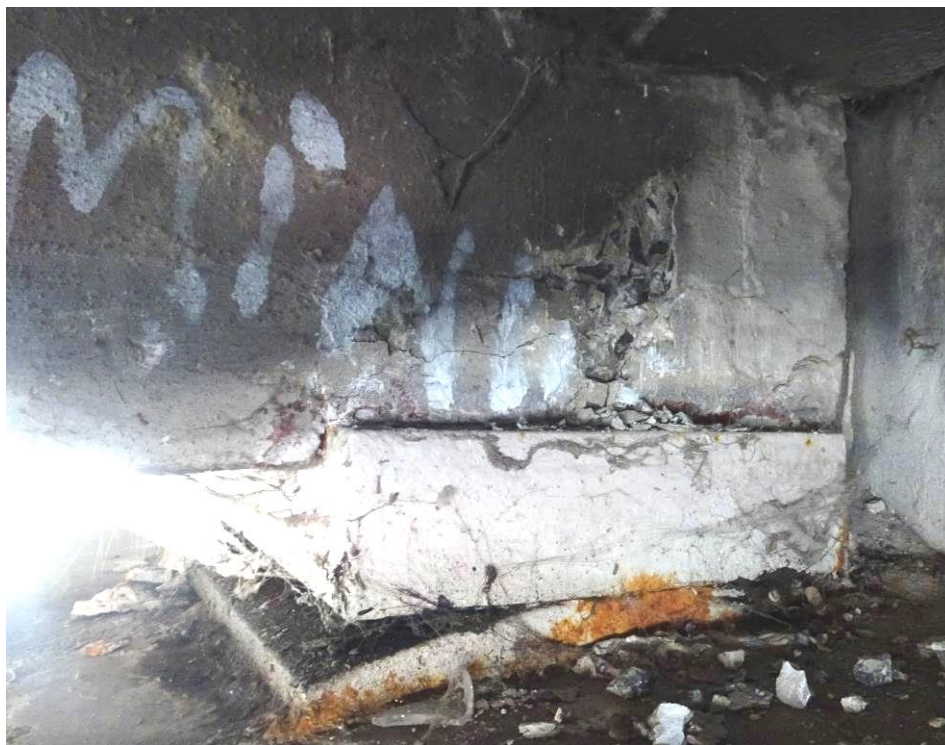
Fot. 14. Dźwigar środkowy nad przyczółkiem lewobrzeżnym. Odpryski otuliny spowodowane korozją zbrojenia. Korozja powierzchniowa łożyska.

<p>2.</p>	<p>W dźwigarach głównych: <u>W zakresie bieżącego utrzymania:</u> <ul style="list-style-type: none"> • oczyścić i zabezpieczyć korodujące zbrojenie i naprawić ubytki betonu w miejscach odprysków otuliny i zarysowań podłużnych na dolnych powierzchniach dźwigarów, Zalecany termin: 30.11.2022</p> <p><u>W zakresie ekspertyz, badań specjalistycznych, opracowania dokumentacji:</u> Brak zaleceń</p> <p><u>W zakresie remontu lub przebudowy:</u> Brak zaleceń</p>	
<p>3.</p>	<p>W płycie pomostu: <u>W zakresie bieżącego utrzymania:</u> Brak zaleceń</p> <p><u>W zakresie ekspertyz, badań specjalistycznych, opracowania dokumentacji:</u> Brak zaleceń</p> <p><u>W zakresie remontu lub przebudowy:</u> Brak zaleceń</p>

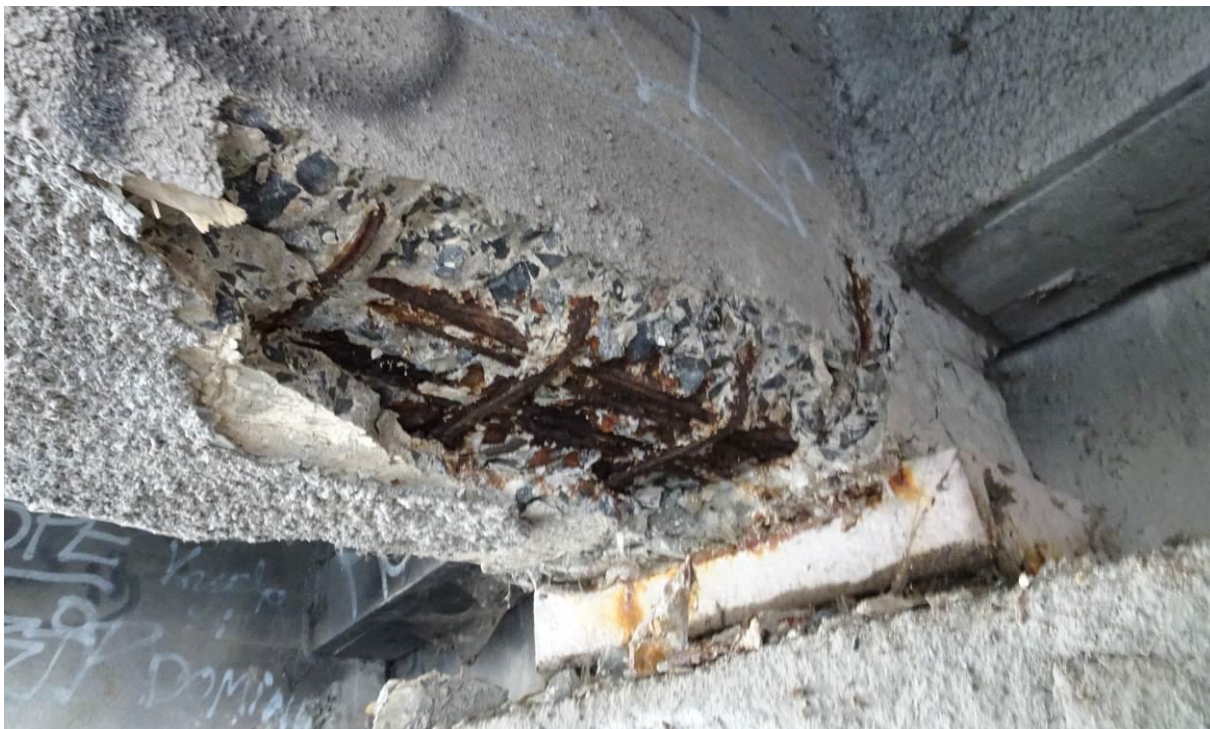
Fot. 15. Dźwigar przedskrajny od DW nad przyczółkiem lewobrzeżnym. Odpryski otuliny spowodowane intensywną korozją zbrojenia głównego i strzemion.

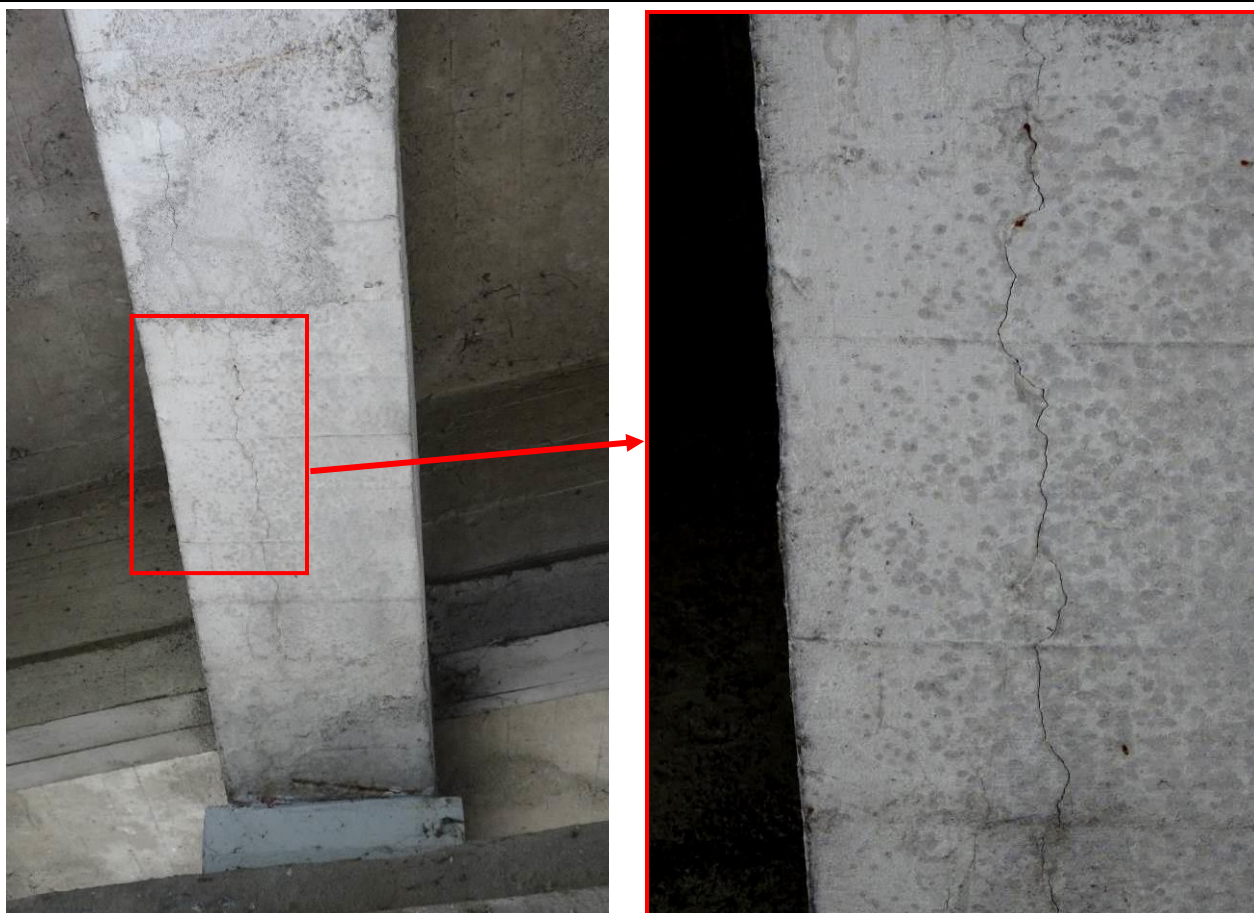
Fot. 16. Przęsło środkowe, dźwigar przedskrajny od str. GW przy filarze lewobrzeżnym. Rysa podłużna o rozwarości do 0,5 mm i długości ok. 3 mb, spowodowana korozją zbrojenia.

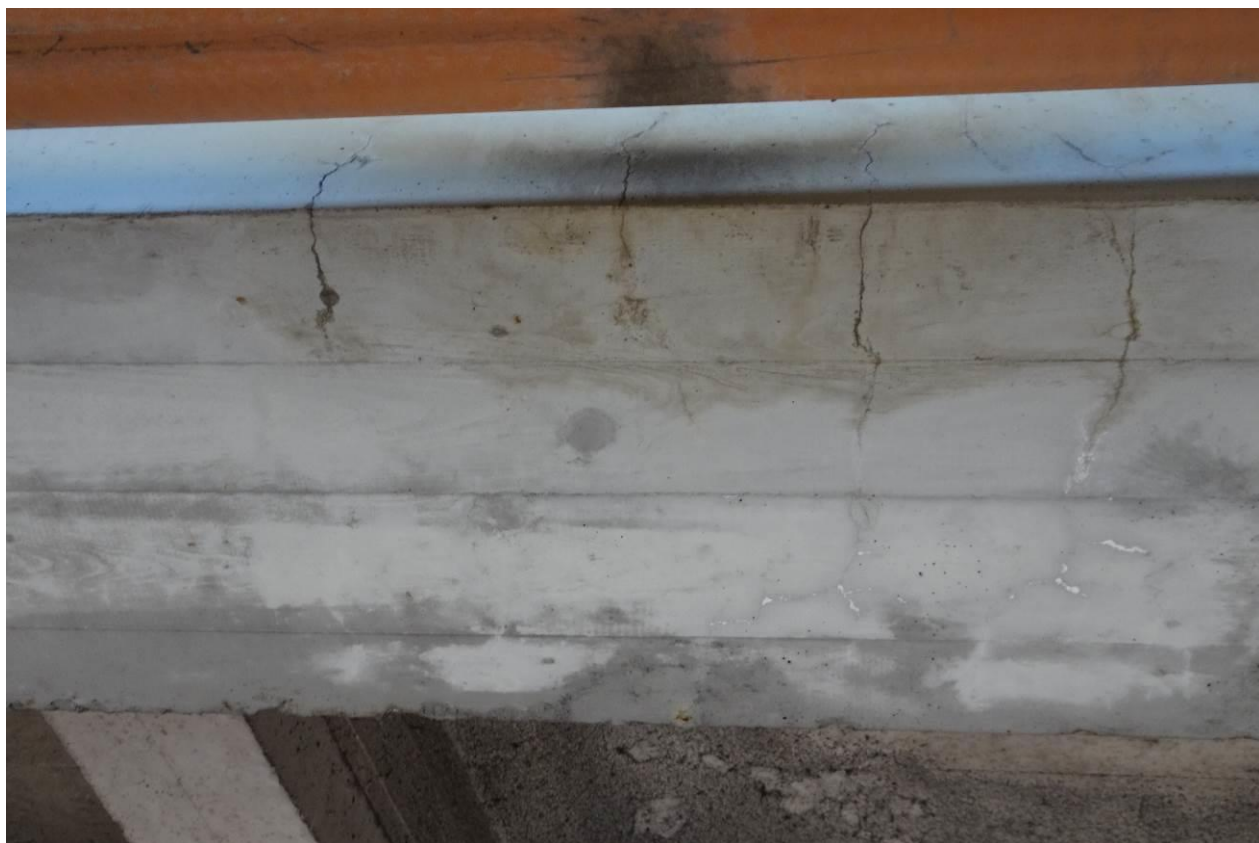
Fot. 17. Przęsło skrajne prawobrzeżne. Rysy poprzeczne o rozwartości do 0,2 mm na dolnej powierzchni belki skrajnej od str. DW, w środku rozpiętości przęsła. Podobne rysy widoczne są również w belce skrajnej od str. GW.

JNI: 31000244	ARKUSZ SPOSTRZEŻEN z dnia 25.03.2022	Karta nr 4.2
8.	Stan konstrukcji przęseł	
8.1	Stan dźwigarów głównych: <u>niepokojący (3)</u> Od poprzedniego przeglądu szczegółowego stan dźwigarów uległ pogorszeniu. Stwierdzono następujące uszkodzenia: <ul style="list-style-type: none"> • odpryski otuliny spowodowane intensywną korozją zbrojenia w przekrojach podporowych dwóch dźwigarów nad przyczółkiem lewobrzeżnym (fot. 14, 15); w miejscu ubytków betonu występuje intensywna korozja i ubytki przekroju prętów zbrojeniowych; • zarysowania podłużne o długości 1,5-3,0 m na dolnej powierzchni dwóch dźwigarów spowodowane korozją zbrojenia głównego (fot. 16, 18); • niewielkie odpryski betonu w belkach nad przyczółkiem prawobrzeżnym spowodowane dociskiem dźwigarów do ścianki zapleczonej przyczółka (fot. 29). W dźwigarach skrajnych stwierdzono lokalnie rysy pionowe o rozwarości nie przekraczającej 0,2 mm, tj. wartości dopuszczalnej dla żelbetu (np. fot. 17). W poprzecznicach nie zauważono uszkodzeń.

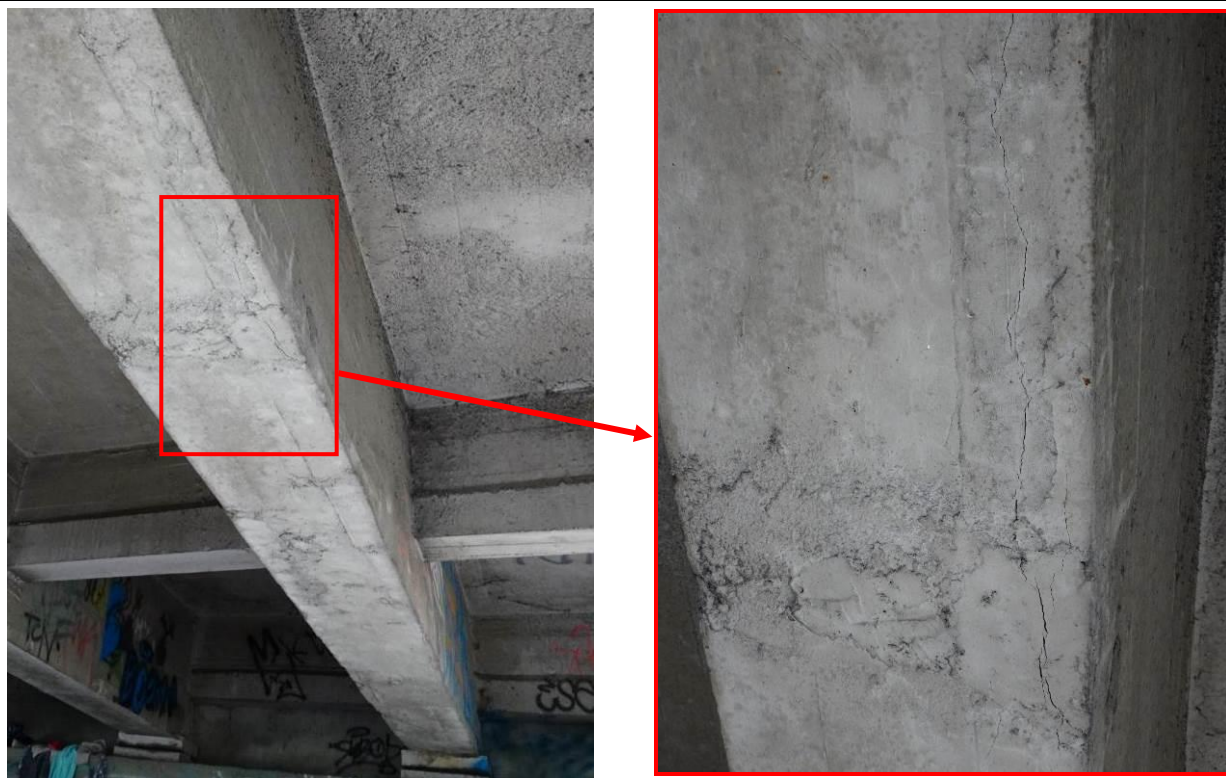
Fot. 18. Przęsło skrajne prawobrzeżne, dźwigar przedskrajny od str. GW. Rysa podłużna o rozwartości do 0,5 mm i długości ok. 1,5 mb, spowodowana korozją zbrojenia.

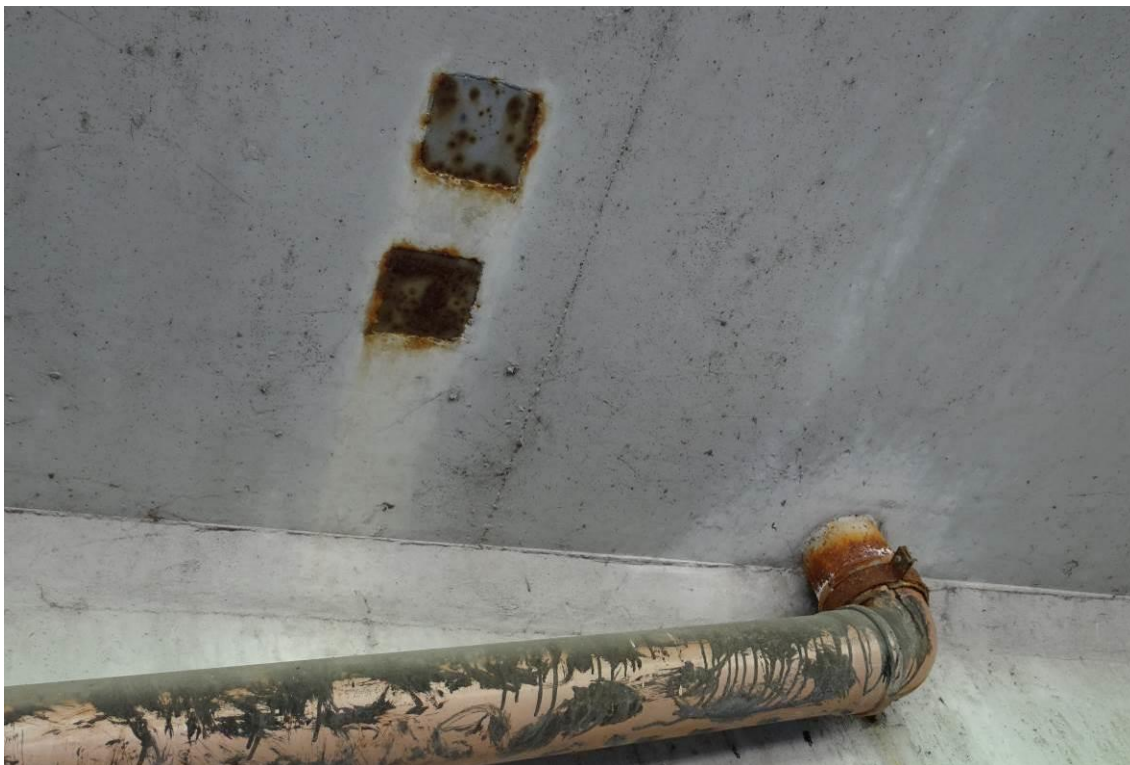
Fot. 19. Korozja blach na wsporniku podchodnikowym płyty pomostu w miejscu otworów technologicznych do mocowania deskowania. Uszkodzenie typowe, występuje we wszystkich blachach na obydwu wspornikach płyty. Widoczna również skorodowana obejma mocująca kolektor odwodnienia do wpustu.

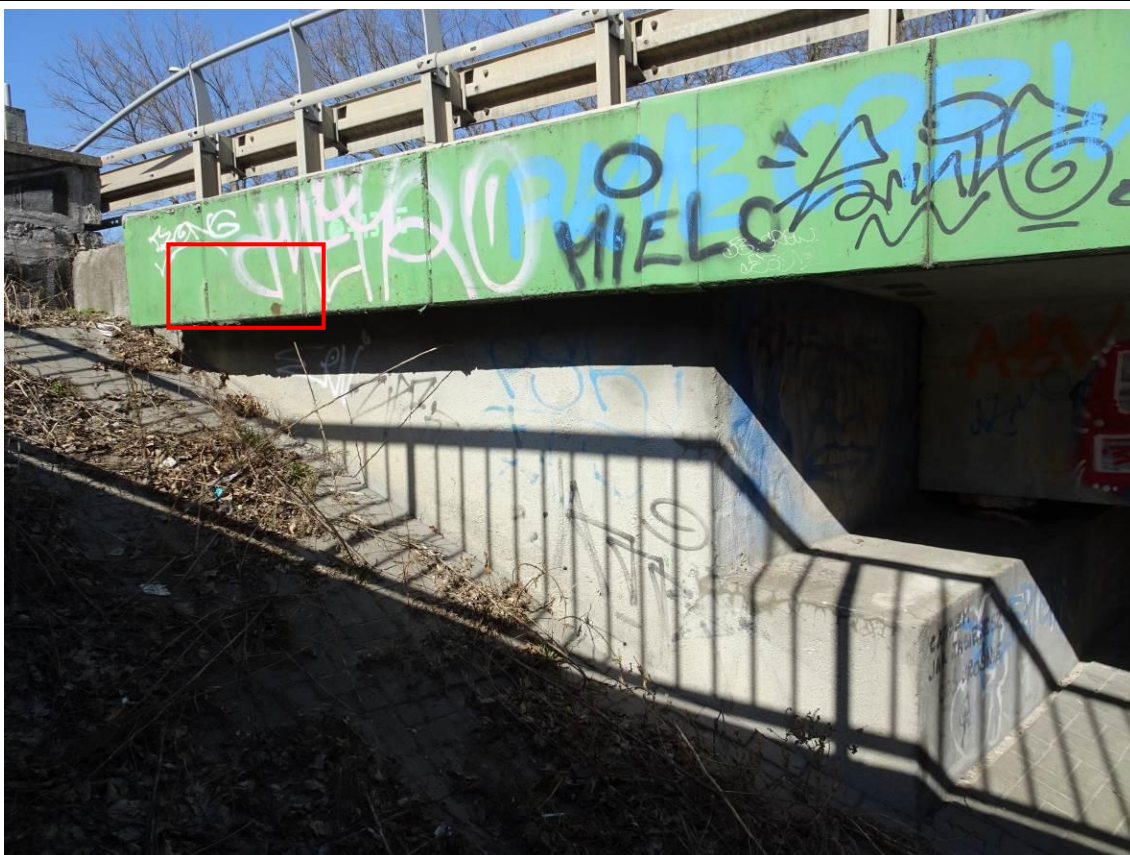
Fot. 20. Przyczółek lewobrzeżny, widok od str. GW. Korpus i skrzydło bez uszkodzeń. Korozja zbrojenia w belce gzymsowej. Śmieci i pozostałości wegetacji roślinnej na umocnieniu skarpy.

3.	Stan chodników (nawierzchnia, kapy, gzymsy, krawężniki): <u>niepokojący (3)</u> W gzymsie nad przyczółkiem lewobrzeżnym od DW występuje ubytek betonu spowodowany korozją zbrojenia (fot. 21). Rdzawe plamy świadczące o korozji zbrojenia widoczne są również lokalnie w i kilku innych prefabrykacjach (np. fot. 20). Estetykę gzymsów obniżają zabrudzenia, graffiti i złuszczenia powłoki ochronnej (fot. 3, 20, 21). Stan krawężników i nawierzchni chodników nie budzi zastrzeżeń (fot. 8).

5.	<p>Na dojazdach: <u>W zakresie bieżącego utrzymania:</u> <ul style="list-style-type: none"> • naprawić nawierzchnię chodnika wokół słupów trakcji trolejbusowej na obydwu dojazdach do mostu; • uporządkować obrukowania skarpy przy przyczółku lewobrzeżnym, Zalecany termin: 30.11.2022</p> <p><u>W zakresie ekspertyz, badań specjalistycznych, opracowania dokumentacji:</u> Brak zaleceń.</p> <p><u>W zakresie remontu lub przebudowy:</u> Brak zaleceń.</p>

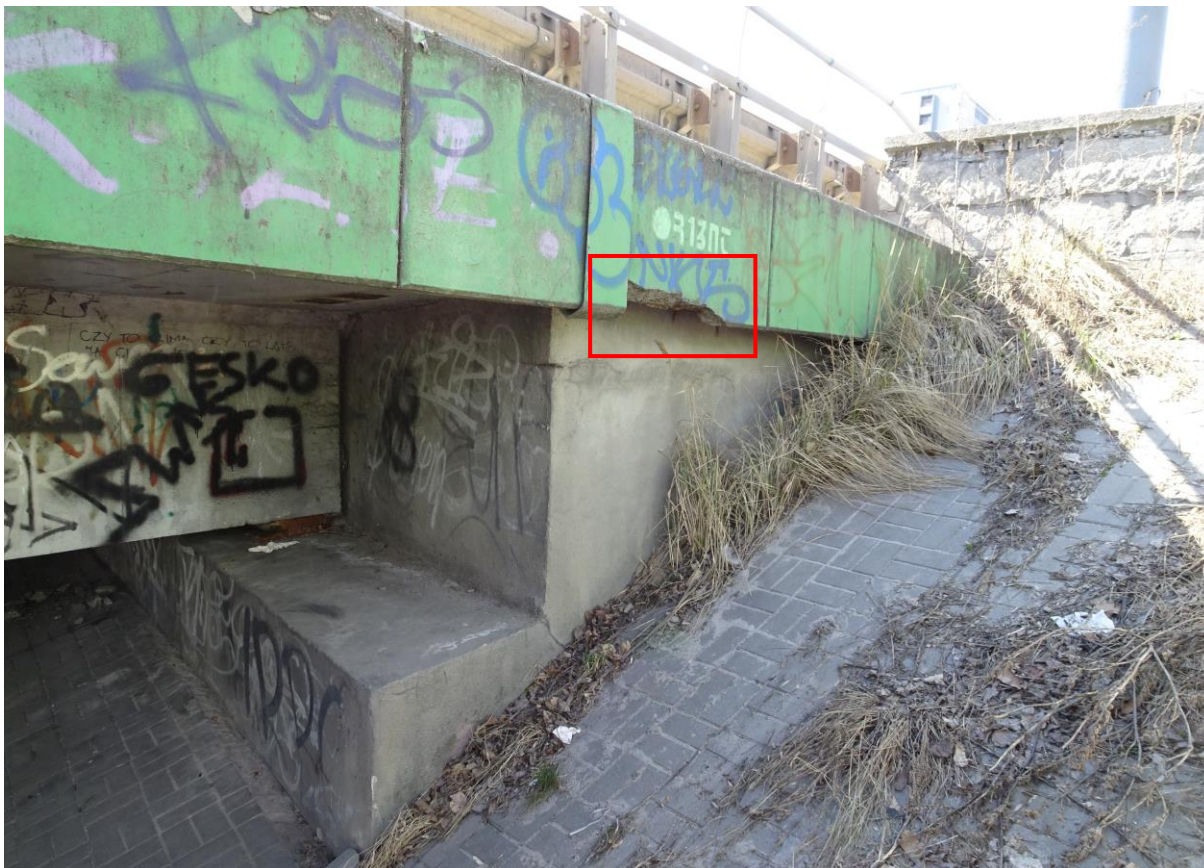
Fot. 21. Przyczółek lewobrzeżny, widok od str. DW. Korpus i skrzydło bez uszkodzeń. Odprysk betonu w belce gzymsowej spowodowany korozją zbrojenia. Śmieci i pozostałości wegetacji roślinnej na umocnieniu skarpy.

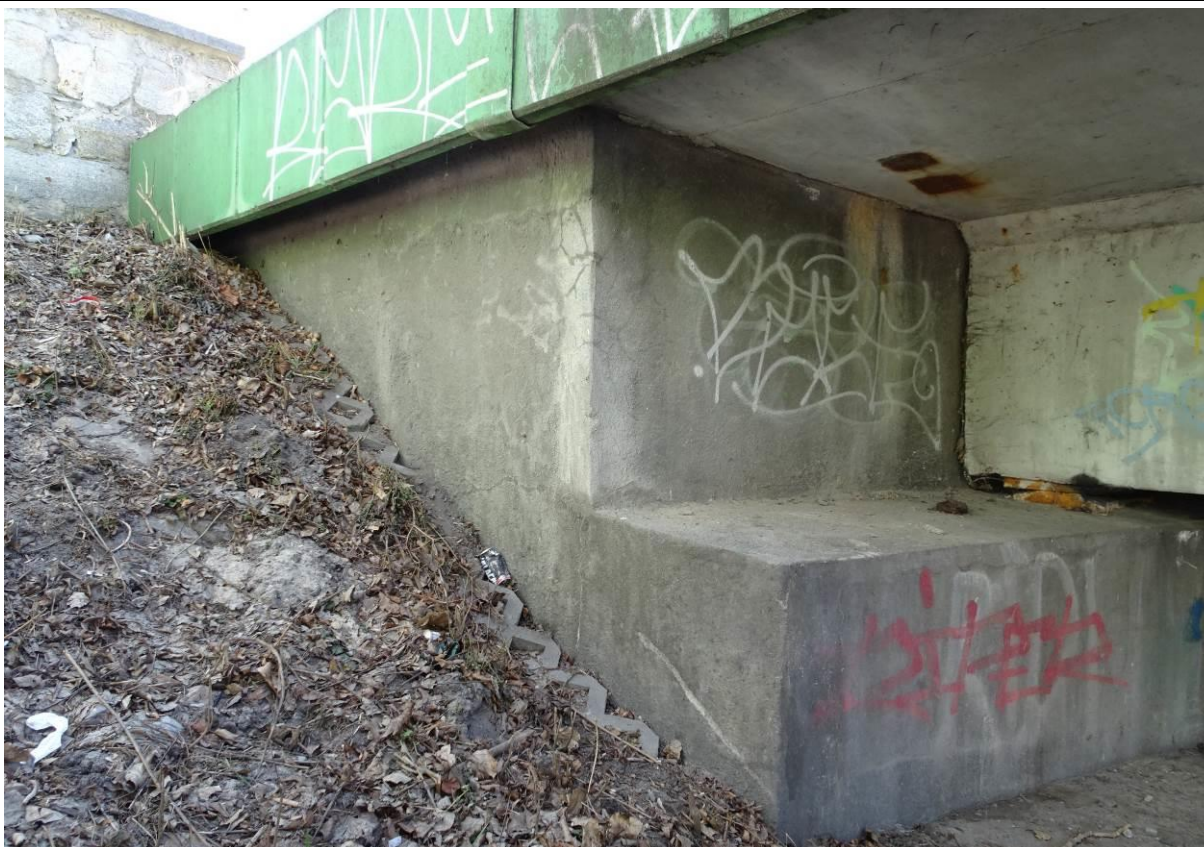
Fot. 22. Przyczółek prawobrzeżny, widok od str. DW. Korpus i skrzydło bez uszkodzeń. Deformacje betonowego umocnienia skarpy.

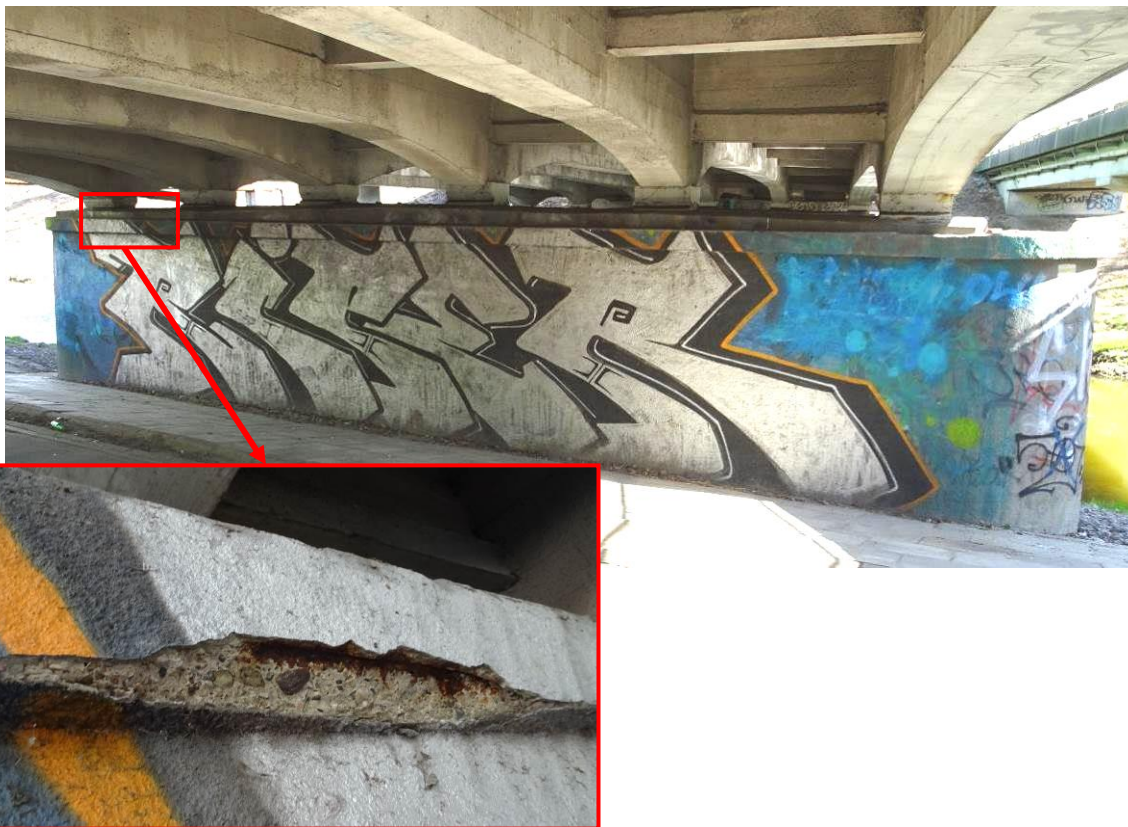
Fot. 25. Filar lewobrzeżny. Punktowy odprysk betonu w kapinosie ławy podłożyskowej spowodowany korozją zbrojenia. Poza tym brak uszkodzeń.

9.2	Stan filarów (fundamentów i korpusów): <u>odpowiedni (5)</u> Od poprzedniego przeglądu szczegółowego stan filarów nie uległ zmianie. W korpusach filarów nie stwierdzono uszkodzeń (fot. 5, 24, 25). Stwierdzono jedynie punktowy odprysk otuliny w kapinosie ławy podłożyskowej filara lewobrzeżnego (fot. 25). Estetykę obniża jedynie graffiti.

JNI: 31000244	ARKUSZ ZALECEŃ z dnia 25.03.2022	Karta nr 5.2
4.	<p>W podporach: <u>W zakresie bieżącego utrzymania:</u> <ul style="list-style-type: none"> • oczyścić i zabezpieczyć korodujące zbrojenie i naprawić ubytek betonu w kapinosie ławy podłożyskowej filara lewobrzeżnego, Zalecany termin: 30.11.2022</p> <p><u>W zakresie ekspertyz, badań specjalistycznych, opracowania dokumentacji:</u> Brak zaleceń</p> <p><u>W zakresie remontu lub przebudowy:</u> Brak zaleceń</p>

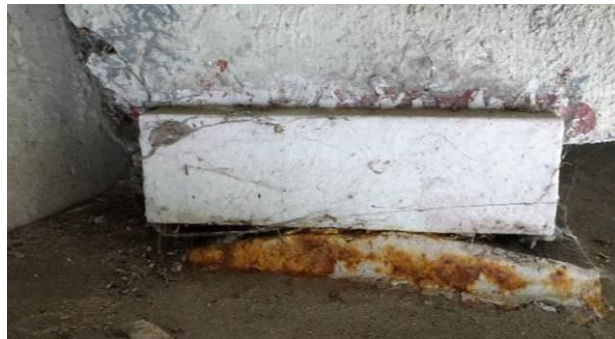
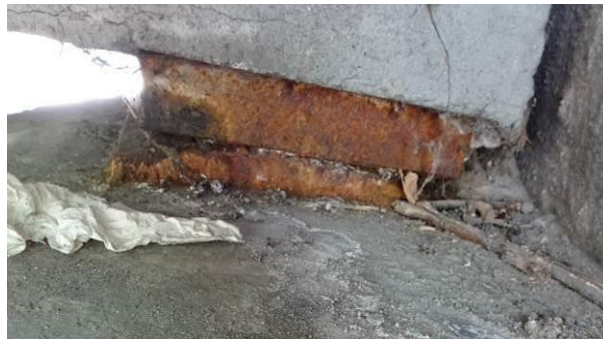
Fot. 26. Typowy stan łożysk przesuwnych na przyczółku lewobrzeżnym. Położenie łożysk nie odpowiada temperaturze konstrukcji, co może świadczyć o przemieszczeniu poziomym przyczółka w kierunku przeszkody. Intensywna korozja powierzchniowa łożysk.

9.	Stan podpór	
9.1	Stan przyczółków (fundamentów i korpusów): <u>niepokojący (3)</u> Od poprzedniego przeglądu szczegółowego stan przyczółków nie uległ zmianie. Położenie łożysk na przyczółkach i zaciśnięta szczelina dylatacyjna może świadczyć o przemieszczeniu poziomym przyczółków w kierunku przeszkody (fot. 26, 29). W korpusach i skrzydłach przyczółków nie stwierdzono uszkodzeń (fot. 4, 6). Estetykę przyczółków obniża graffiti i śmieci na ławach podłożyskowych (fot. 4, 6).

10.	Stan łożysk: <u>niepokojący (3)</u> Łożyska na obydwu przyczółkach są nadmiernie przemieszczone w kierunku dojazdów, co może świadczyć o przemieszczeniu poziomym przyczółków (fot. 26, 29). Na powierzchni większości łożysk na wszystkich podporach widoczna jest korozja powierzchniowa (fot. 26, 27, 28, 29).

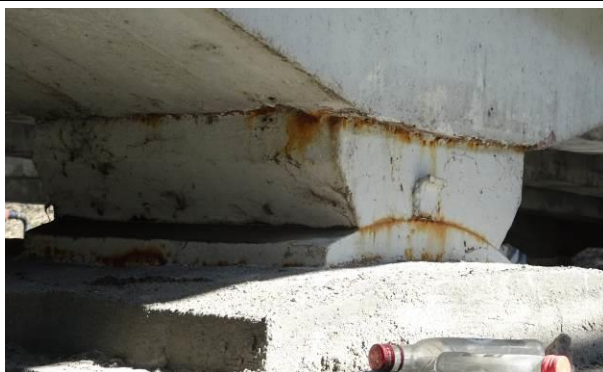
Fot. 27. Typowy stan łożysk stałych na filarze lewobrzeżnym. Lokalna korozja powierzchniowa elementów łożysk.

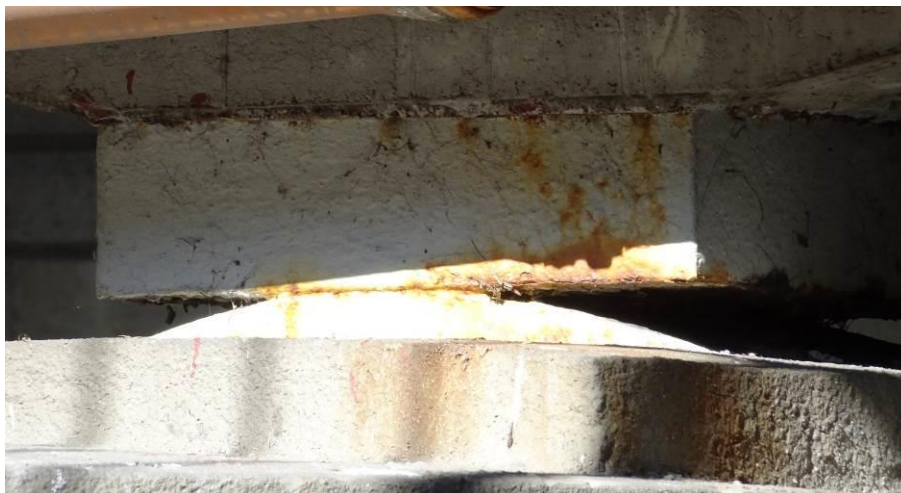
Fot. 28. Typowy stan łożysk przesuwnych na filarze prawobrzeżnym. Położenie łożysk odpowiada temperaturze konstrukcji. Lokalna korozja powierzchniowa elementów łożysk.

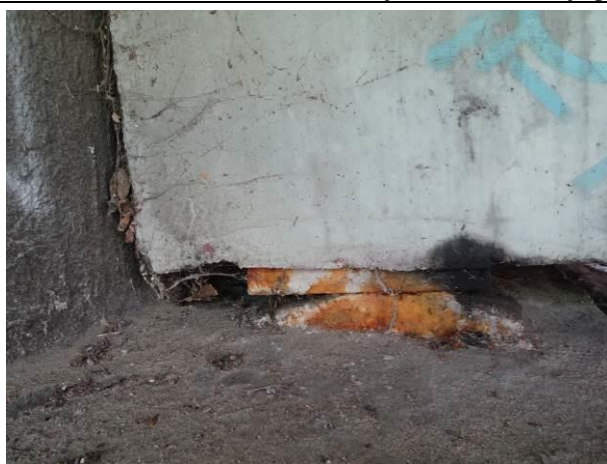
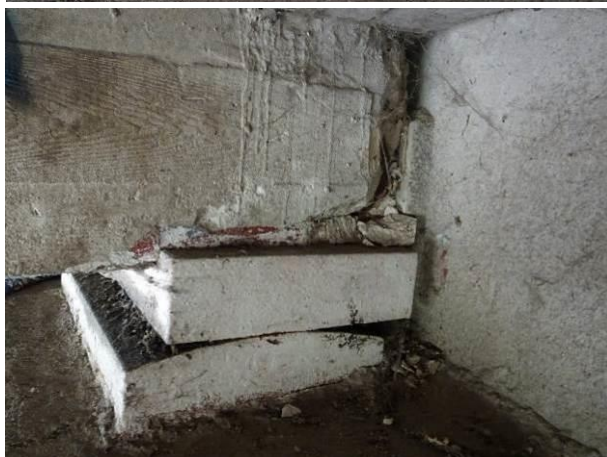
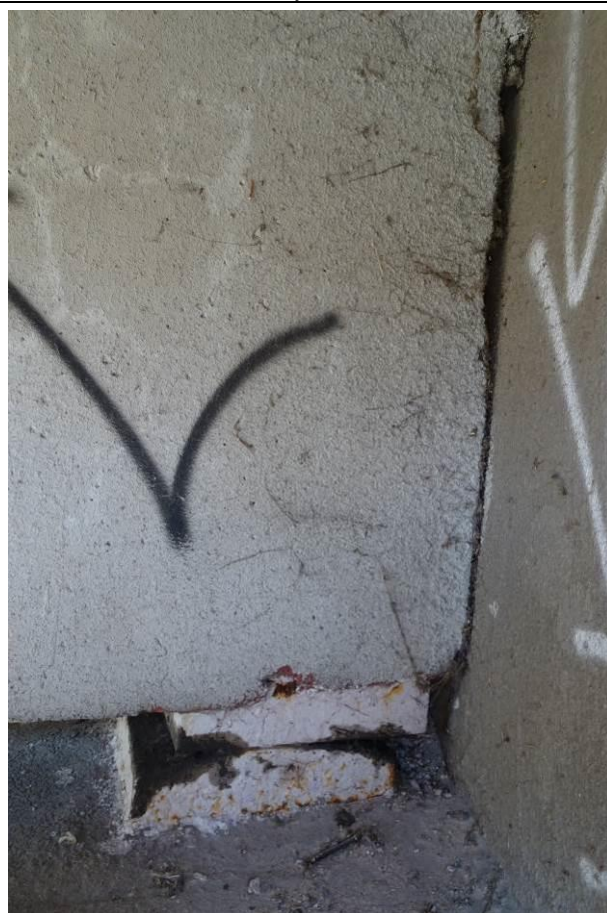
Fot. 29. Stan łożysk przesuwnych na przyczółku prawobrzeżnym. Położenie łożysk nie odpowiada temperaturze konstrukcji, co może świadczyć o przemieszczeniu poziomym przyczółka w kierunku przeszkody, o czym może też świadczyć zaciśnięta szczelina dylatacyjna pomiędzy dźwigarem a ścianką zapleczną przyczółka. Lokalna korozja powierzchniowa łożysk.

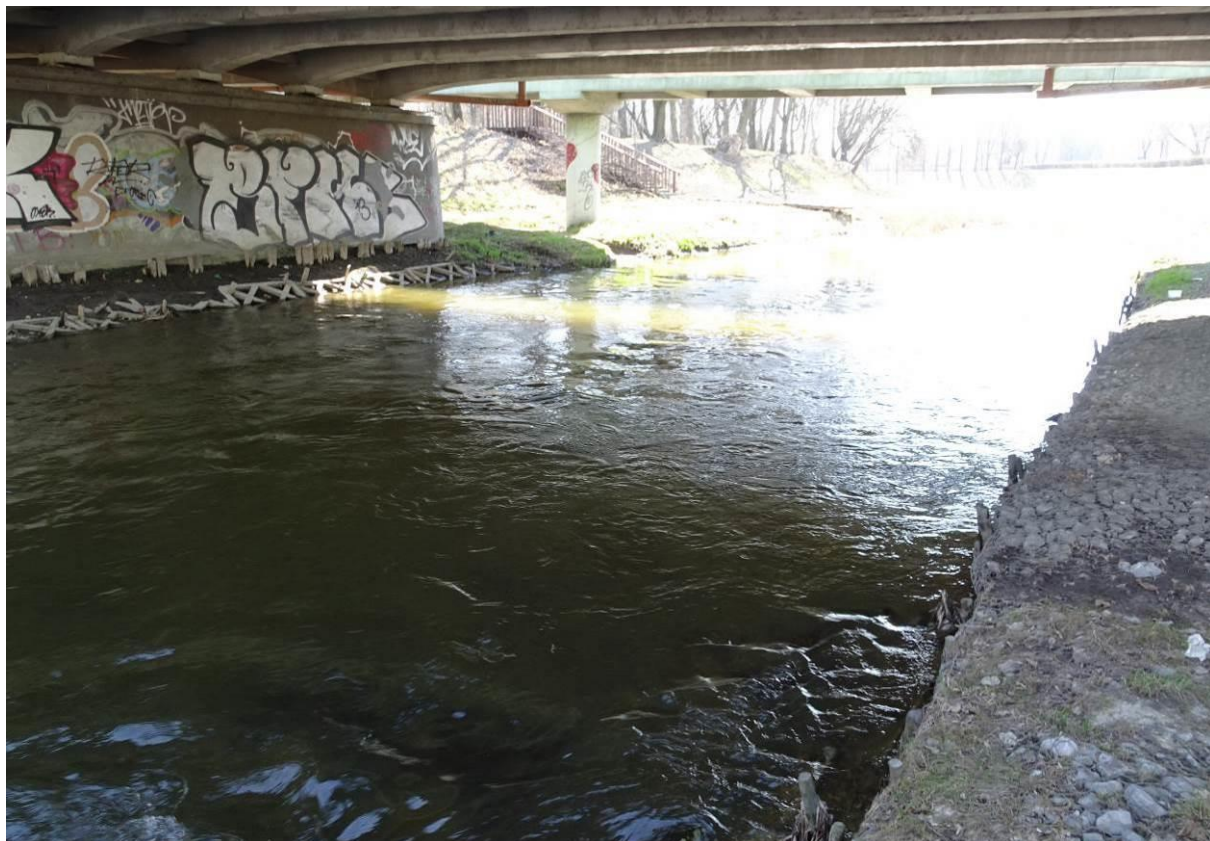
Fot. 30. Koryto rzeki pod mostem. Poza niewielkimi deformacjami umocnienia betonowego na prawym brzegu nie stwierdzono uszkodzeń.
