RAPORT

Z PRZEGLĄDU SZCZEGÓŁOWEGO

OBIEKTU MOSTOWEGO

<u>Nazwa Zarządu Drogi:</u> <div style="text-align: center; font-weight: bold; font-size: 1.2em;">ZARZĄD DRÓG I MOSTÓW W LUBLINIE</div>			
<u>Nazwa obiektu:</u> <div style="text-align: center; font-weight: bold;">Most przez rz. Bystrzycę w ciągu Al. J. Piłsudskiego w Lublinie</div>			
<u>JNI:</u> <div style="text-align: center; font-weight: bold;">31000244</div>	<u>Nr drogi:</u> <div style="text-align: center; font-weight: bold;">2383L</div>	<u>Kilometraż:</u> <div style="text-align: center; font-weight: bold;">0+357</div>	<u>Data przeglądu:</u> <div style="text-align: center; font-weight: bold;">25.03.2022</div>

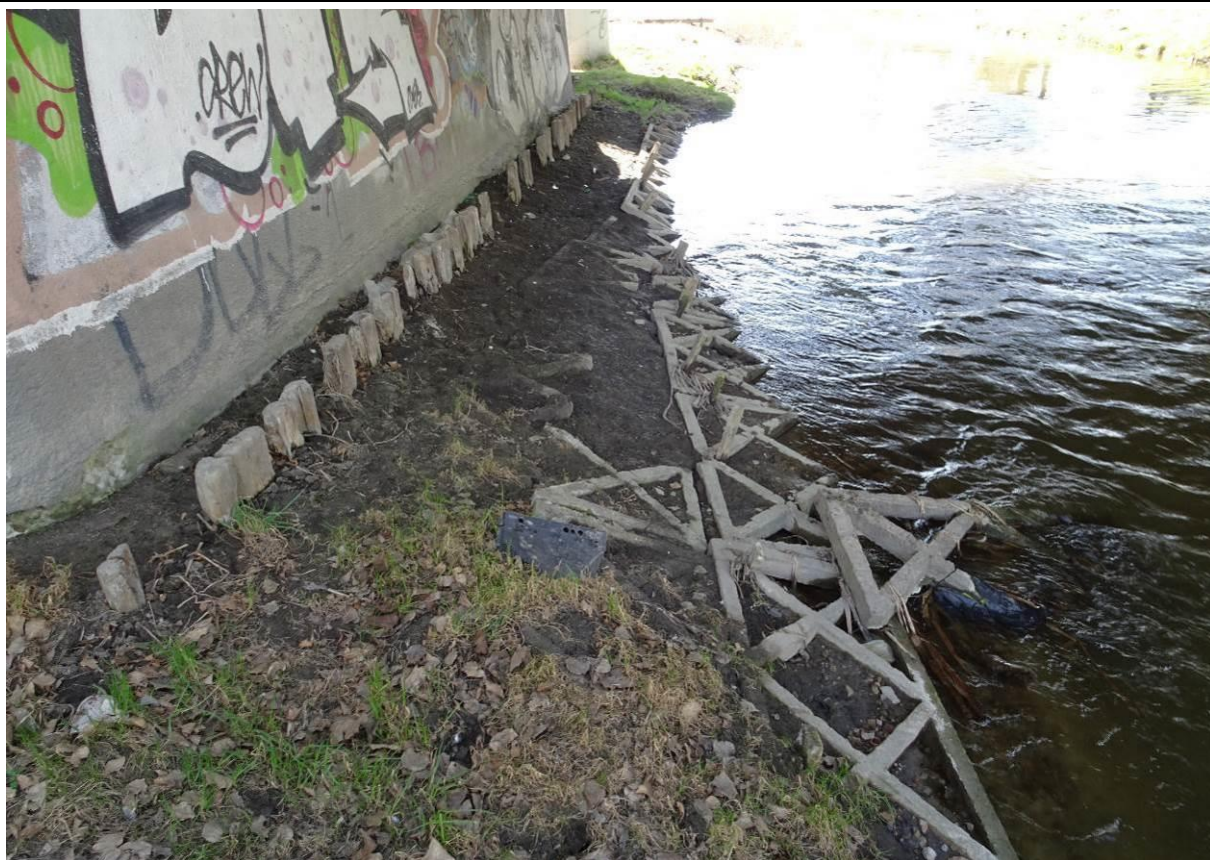
Fot. 31. Koryto rzeki pod mostem. Deformacjami umocnienia betonowego na prawym brzegu oraz pozostałości drewnianej ścianki szczelnej wokół fundamentu filara.

12.	Stan przestrzeni podmostowej i otoczenia obiektu: <u>zadowalający (4)</u> Stwierdzono deformacje umocnienia betonowego prawego brzegu rzeki (fot. 31).

6.	<p>Pod obiektem i w jego otoczeniu: <u>W zakresie bieżącego utrzymania:</u> <ul style="list-style-type: none"> • naprawić umocnienie betonowe prawego brzegu rzeki, Zalecany termin: 30.11.2022</p> <p><u>W zakresie ekspertyz, badań specjalistycznych, opracowania dokumentacji:</u> Brak zaleceń.</p> <p><u>W zakresie remontu lub przebudowy:</u> Brak zaleceń.</p>

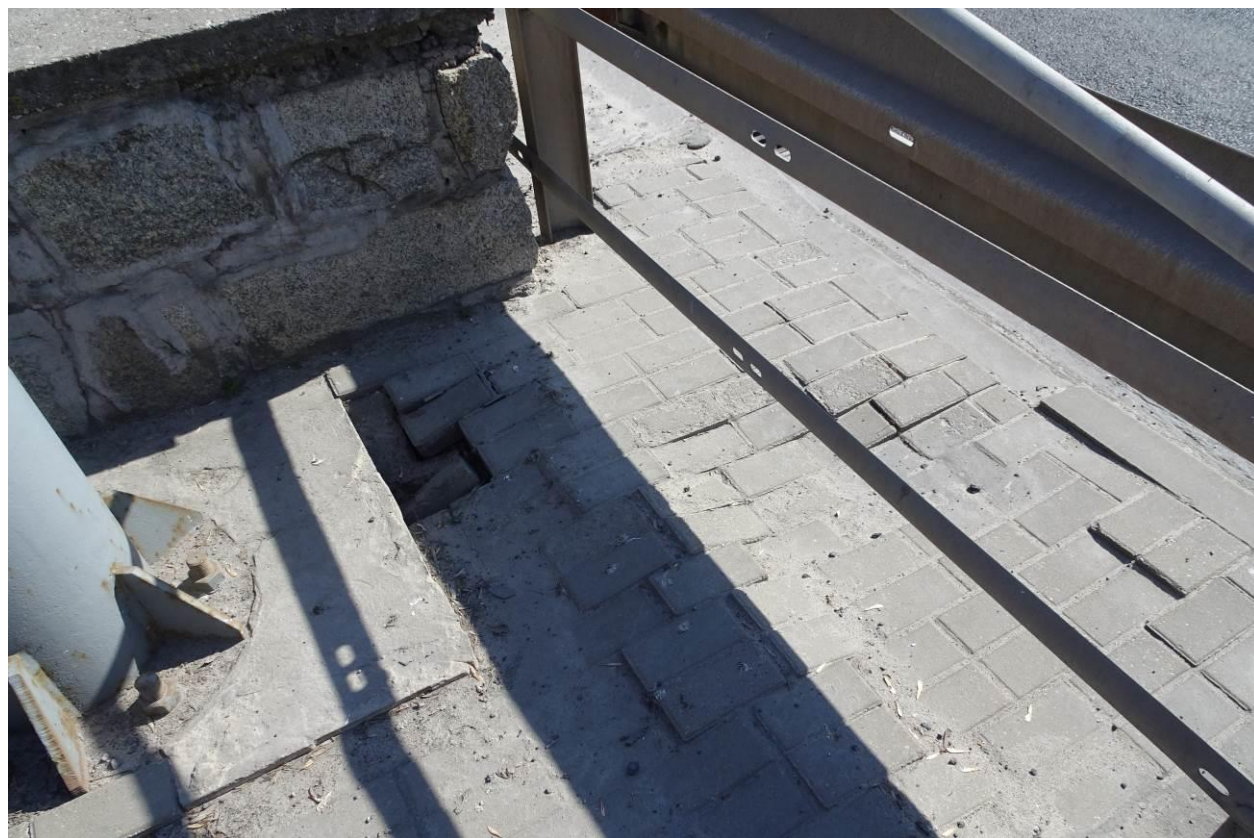
Fot. 32. Zdeformowana i zapadnięta nawierzchnia chodnika od str. DW na dojeździe od str. zachodniej.

11.	Stan dojazdów: <u>niepokojący (3)</u> Stwierdzono następujące uszkodzenia: <ul style="list-style-type: none"> • spękania i niewielkie ubytki nawierzchni jezdni wzdłuż dylatacji (fot. 10, 11); • deformacje i zapadnięcia nawierzchni chodników na dościach do obiektu, przy słupach trakcji trolejbusowej (fot. 32, 33); • zanieczyszczenia i pozostałości roślinności na umocnieniach betonowych skarp przy przyczółku lewobrzeżnym (fot. 20, 21).

5.	<p>Na dojazdach: <u>W zakresie bieżącego utrzymania:</u> <ul style="list-style-type: none"> • naprawić nawierzchnię chodnika wokół słupów trakcji trolejbusowej na obydwu dojazdach do mostu; • uporządkować obrukowania skarpy przy przyczółku lewobrzeżnym, Zalecany termin: 30.11.2022</p> <p><u>W zakresie ekspertyz, badań specjalistycznych, opracowania dokumentacji:</u> Brak zaleceń.</p> <p><u>W zakresie remontu lub przebudowy:</u> Brak zaleceń.</p>

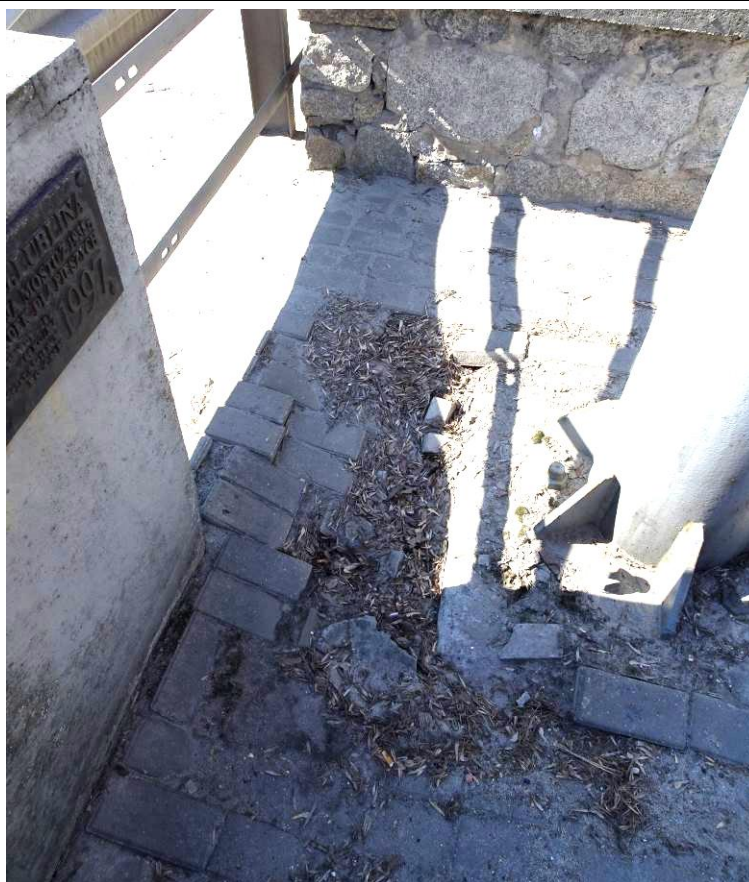
Fot. 33. Zdeformowana i zapadnięta nawierzchnia chodnika od str. DW na dojeździe od str. wschodniej.
