**Egz. Nr 1****EKSPERTYZA TECHNICZNA**

Temat	<b>Ekspertyza techniczna mostu w ciągu al. Unii Lubelskiej o nr JNI 31000250.</b>
Obiekt	<b>Most przez rzekę Bystrzyca w Lublinie w ciągu al. Unii Lubelskiej o nr JNI 31000250.</b>
Adres obiektu	<b>m. Lublin, gmina Lublin, powiat Miasto Lublin, woj. lubelskie</b>
Zamawiający	<b>Gmina Lublin</b> Plac Króla Władysława Łokietka 1, 20-109 Lublin <b>Zarząd Dróg i Mostów w Lublinie</b> ul. Krochmalna 13J, 20-401 Lublin

Lublin, grudzień 2023 r

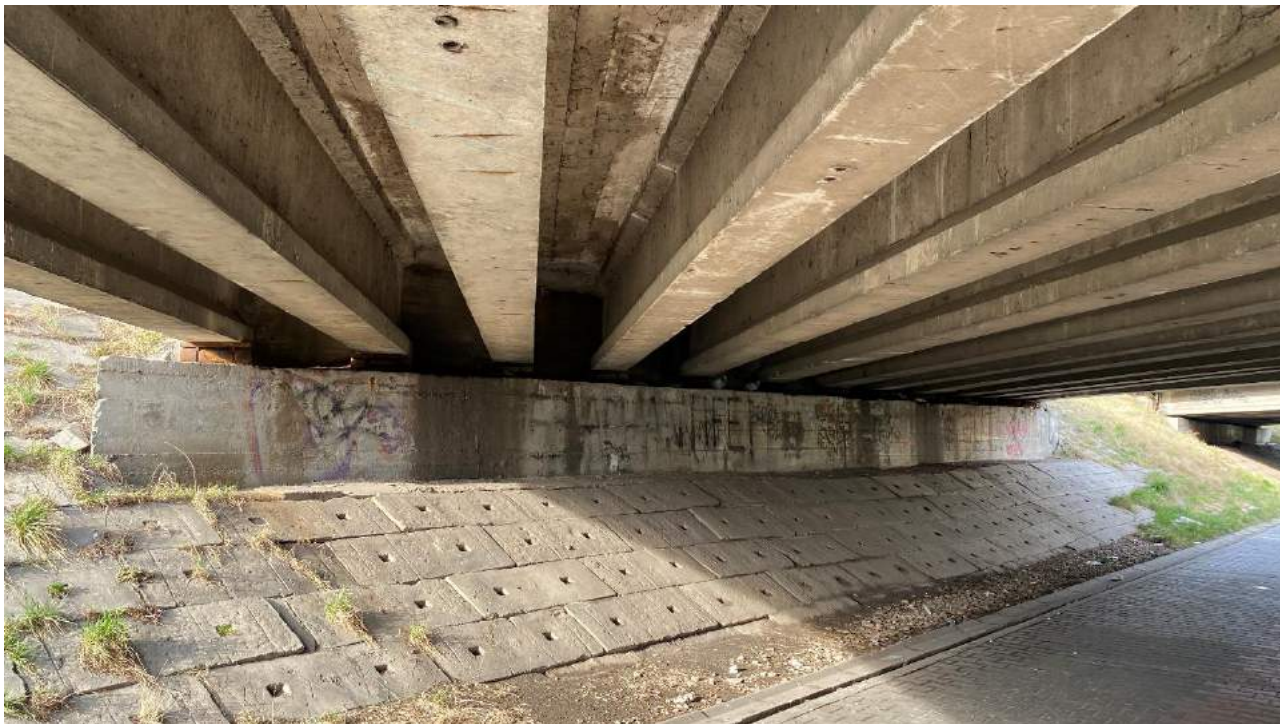
Fot. 1. Uszkodzenia podpory P1. Na ścianie czołowej widoczne rysy pionowe. Na ścianie zapleczej, ławie podłożyskowej i ścianie czołowej osady i przebarwienia betonu w wyniku przecieków przez dylatację. Lokalna korozja betonu i zbrojenia w ścianie czołowej

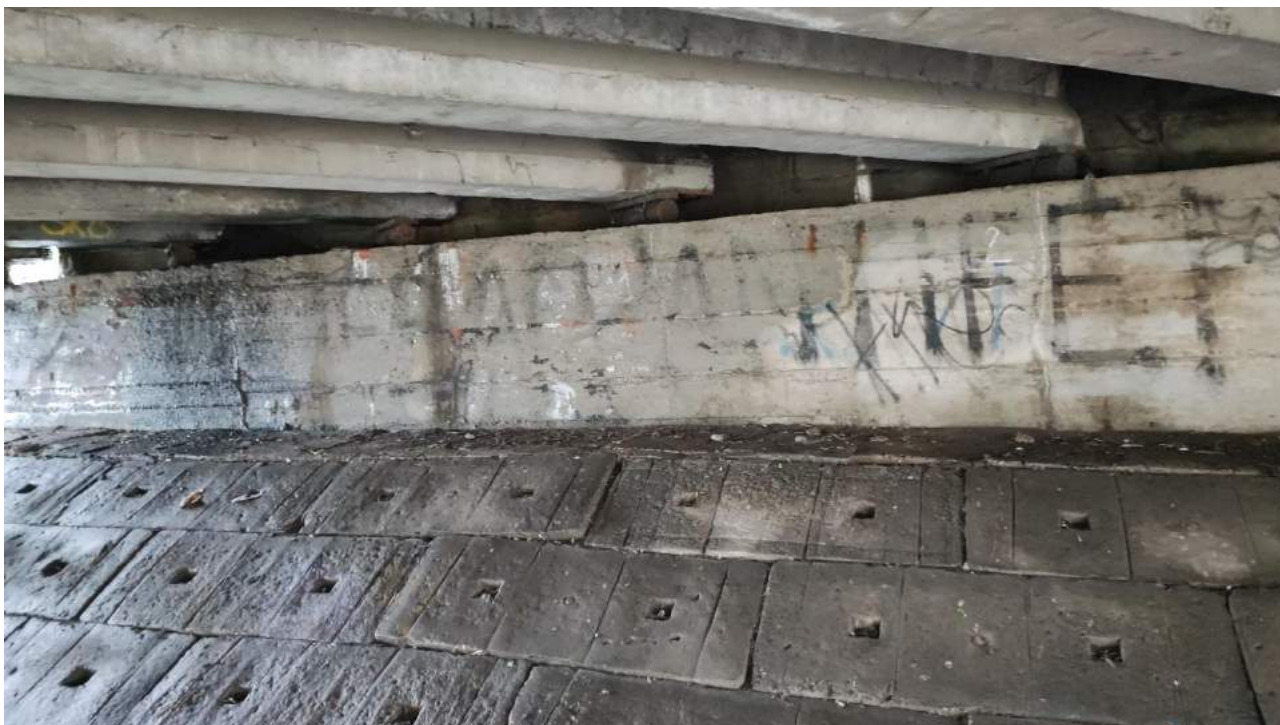
Fot. 2. Widok na rysy pionowe. Miejsca pomiarowe nr 1,2,3.

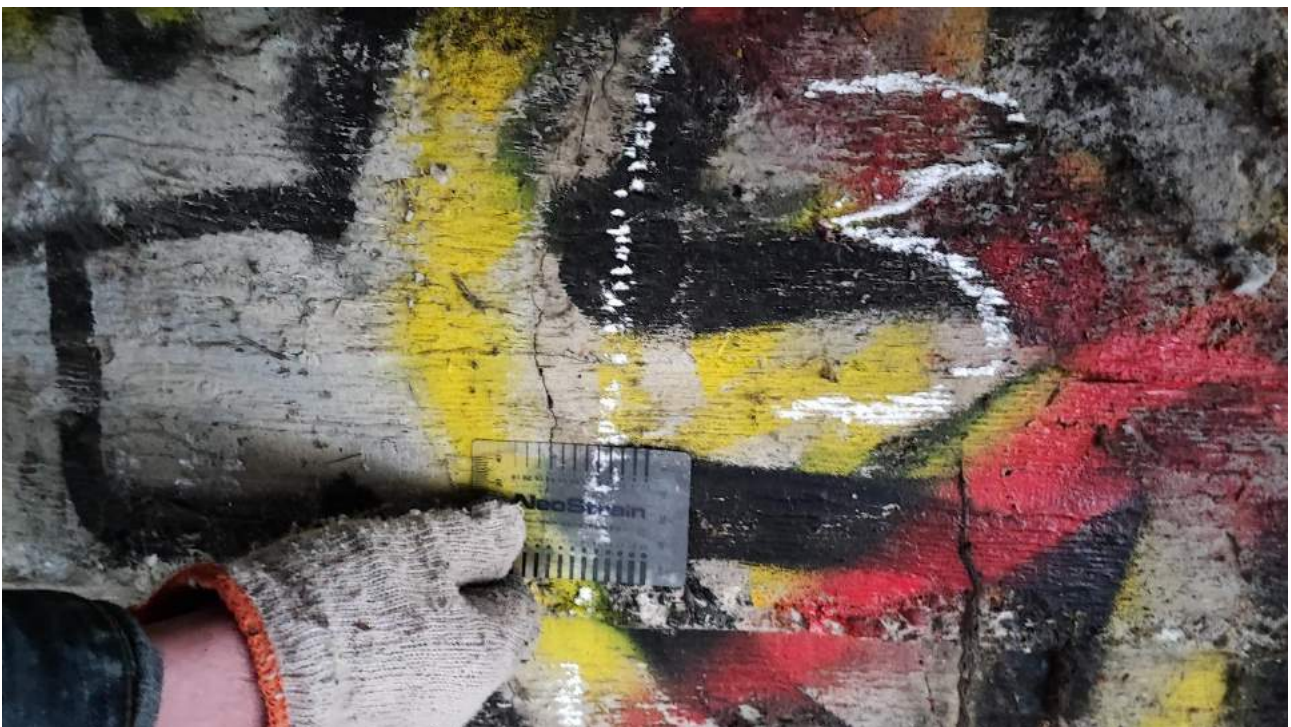
Fot. 6. Miejsce pomiarowe nr 3 na podporze P1. Pomierzona rysa 0,4 mm.

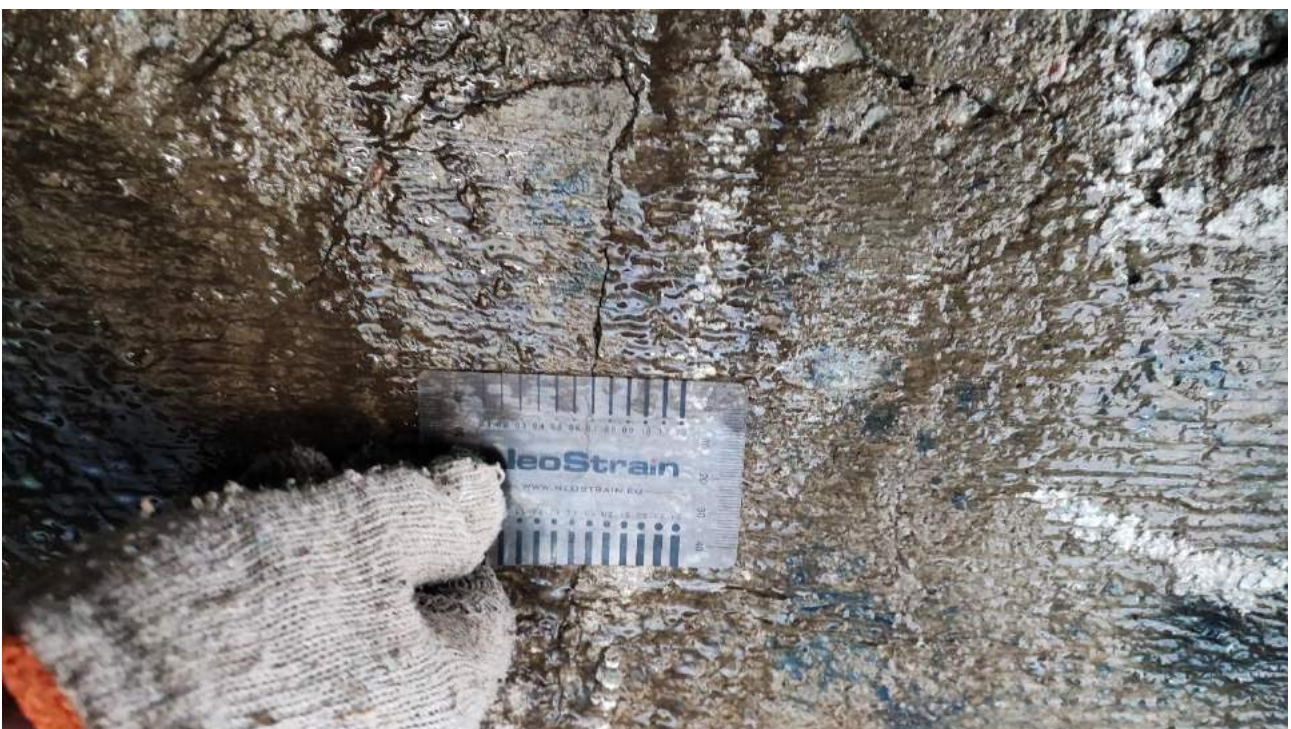
Fot. 8. Miejsce pomiarowe nr 5 na podporze P1. Pomierzona rysa 0,7 mm.

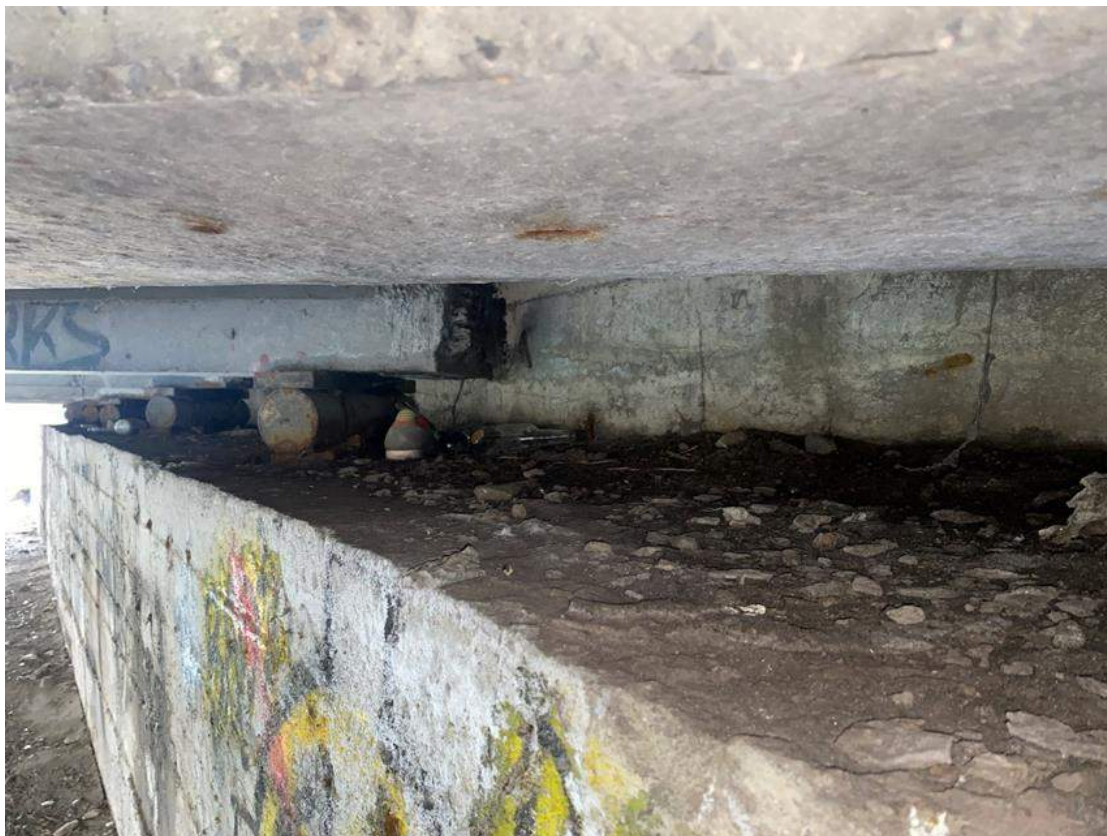
Fot. 9. Widok na stan ławy podłożyskowej. Ława podłożyskowa zanieczyszczona, widoczne zacieki na ścianie zapleczej, lokalna korozja zbrojenia.

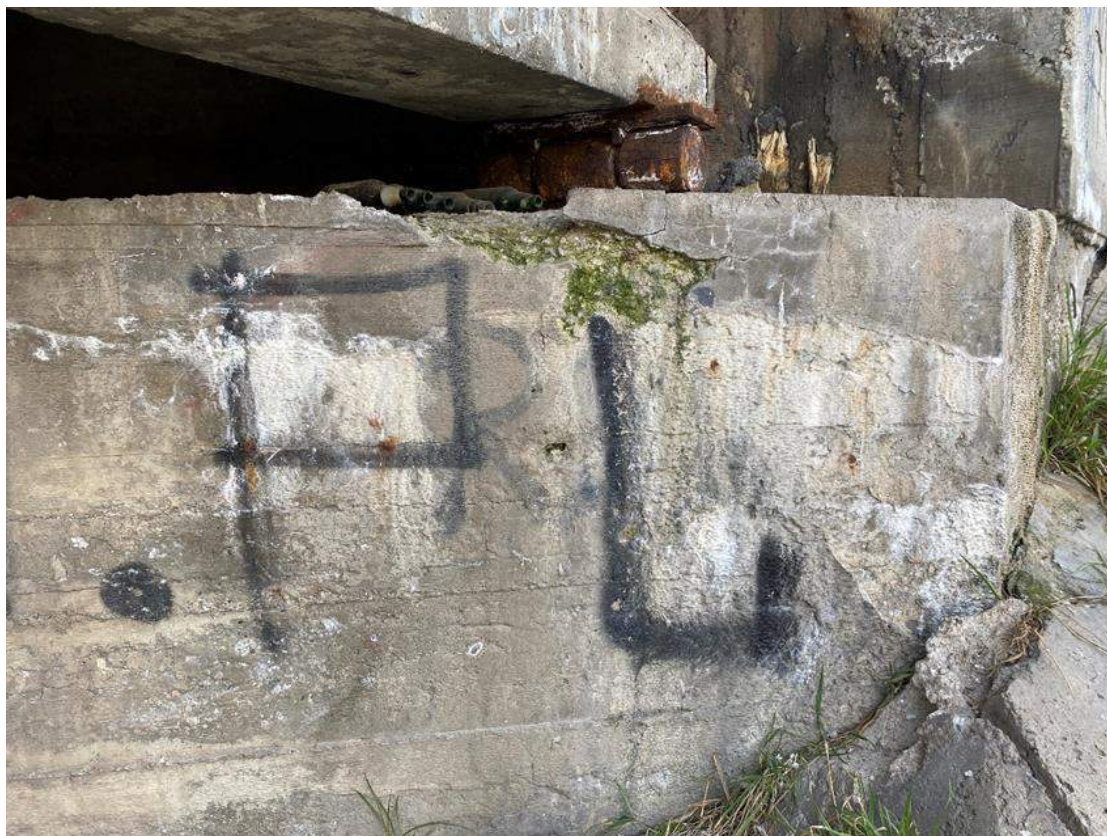
Fot. 10. Podpora P1 od strony DW. Zarysowania ukośne, przecieki, wykwyty i korozja biologiczna w narożu ściany czołowej od strony DW. Intensywna korozja betonu i punktowa korozja zbrojenia. Zawilgocenia, wykwyty na ścianie zapleczej. Intensywna korozja łożyska wałkowego.

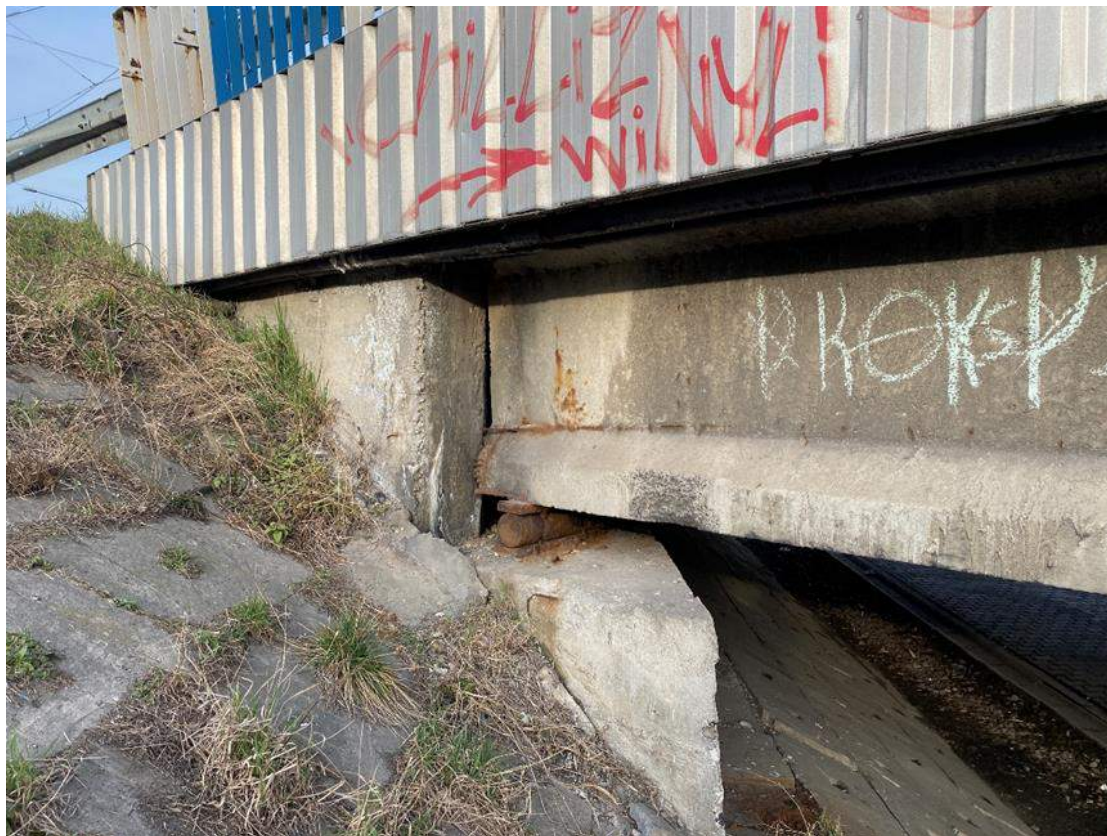
Fot. 11. Podpora P1 od strony GW. Zawilgocenia i wykwyty na ścianie zapleczej. Intensywna korozja łożyska wałkowego. Korozja zbrojenia w dźwigarze skrajnym.

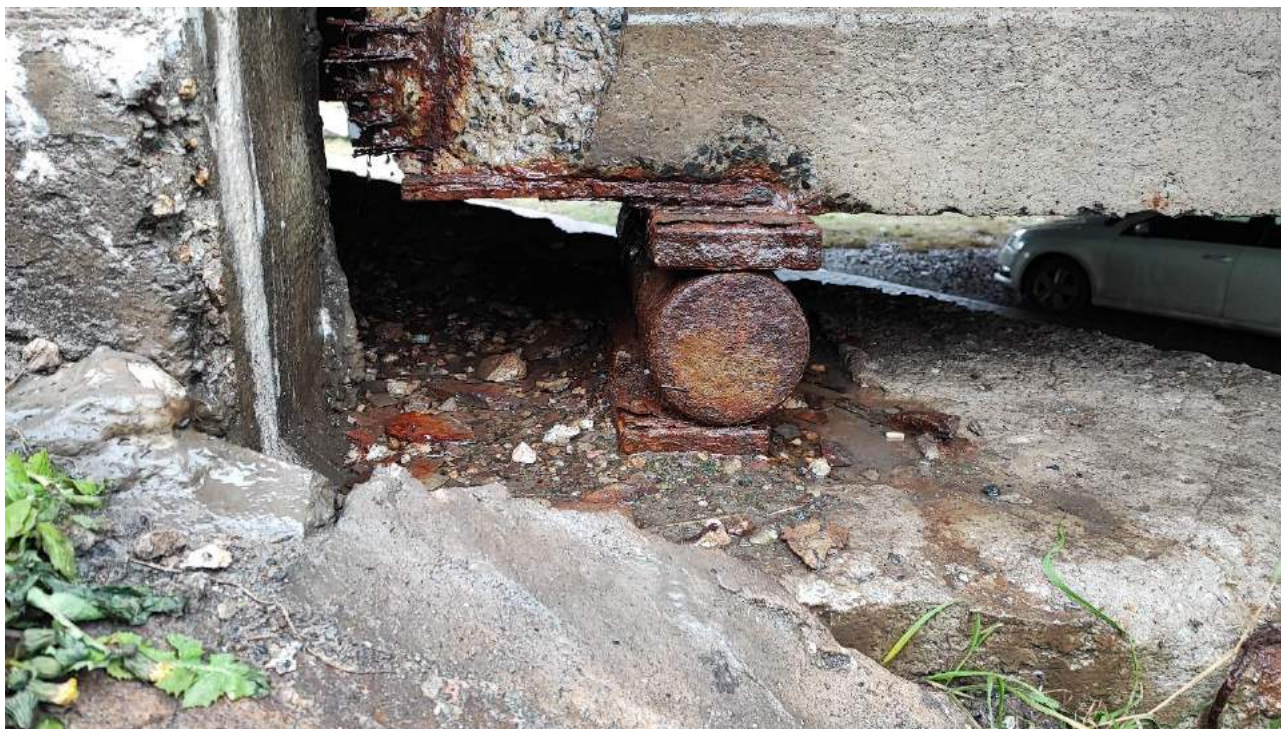
Fot. 12. Podpora P1 od strony GW. Intensywna korozja łożyska wałkowego. Korozja zbrojenia w dźwigarze skrajnym.

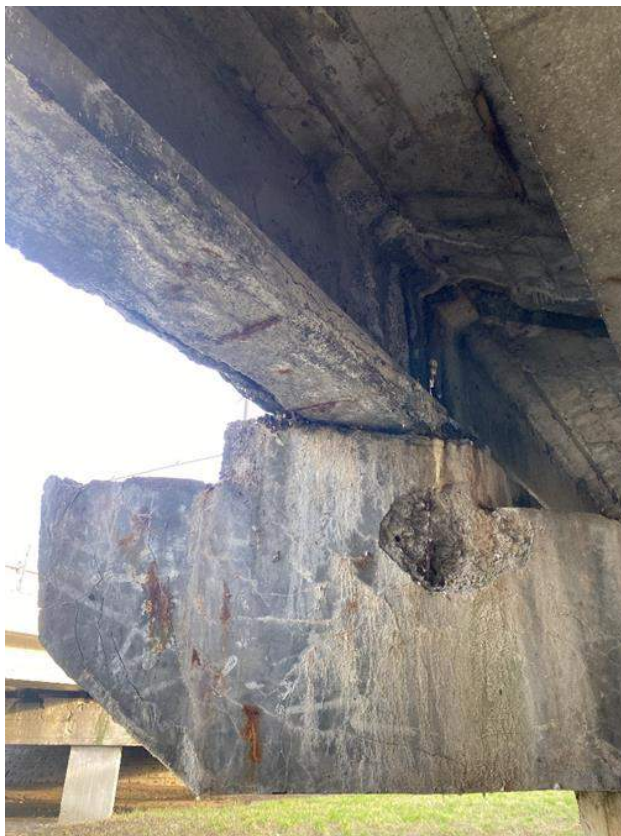
Fot. 13. Podpora P2. Intensywne przecieki na oczepie, spowodowane przeciekami przez dylatacje. Korozja betonu, ubytki w otulinie. Punktowa korozja zbrojenia oczepu.

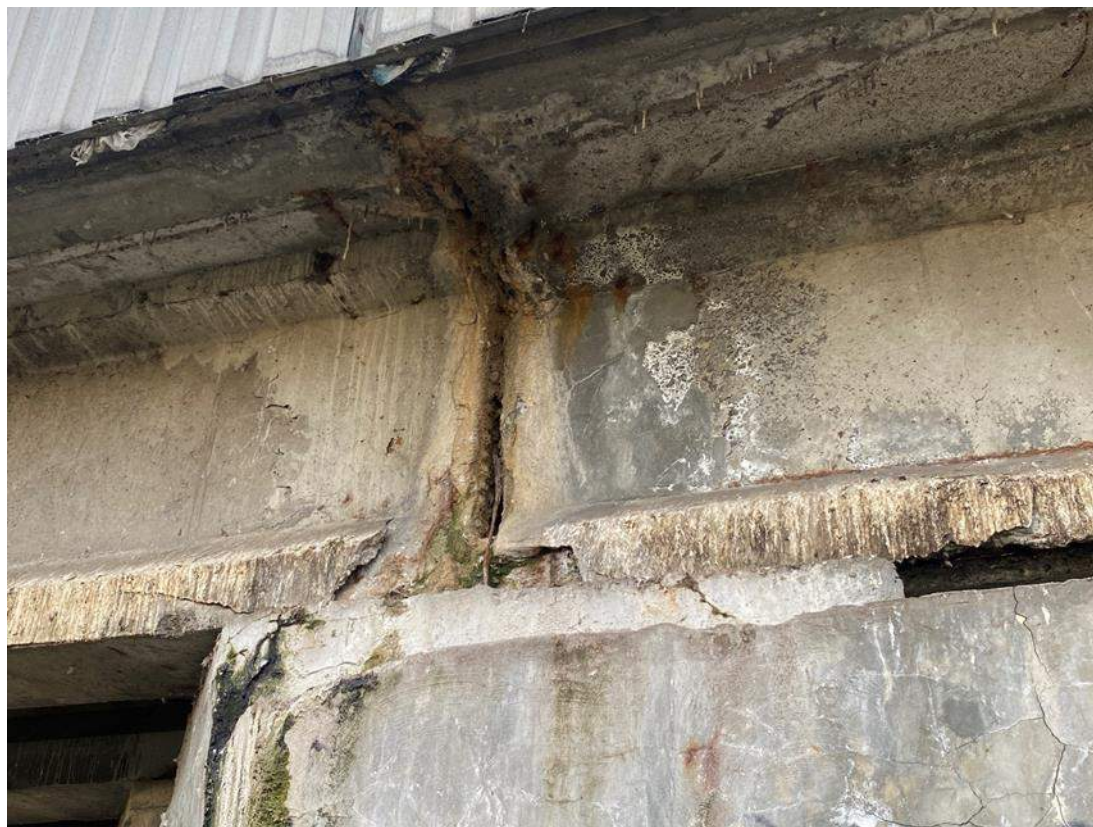
Fot. 14. Podpora P2. Belki skrajne od strony DW nad podporą P-2. Przecieki, wykwyty i korozja betonu w belkach i płycie pomostu, spowodowane przeciekami przez dylatację. Odspojenia i ubytki betonu w belkach. Korozja zbrojenia sprężającego dźwigarów.

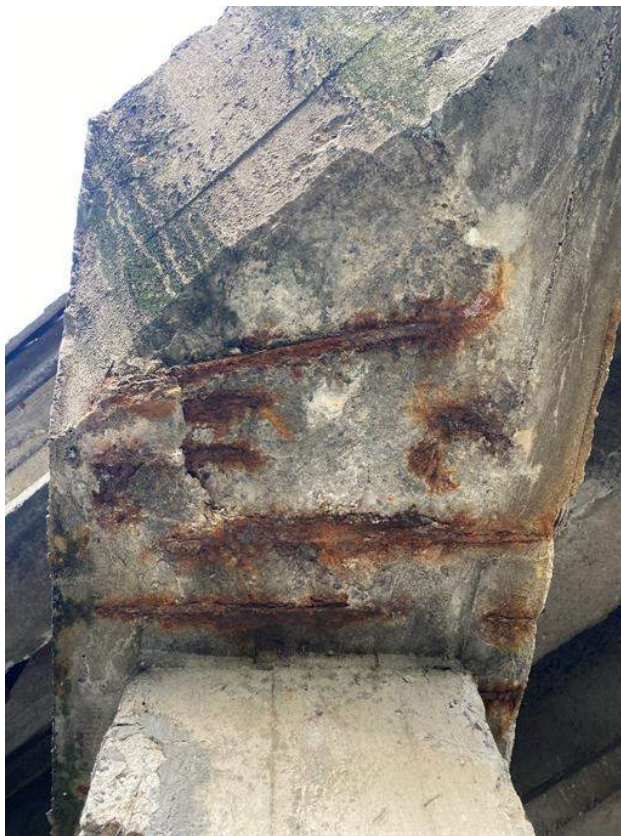
Fot. 15. Podpora P2 wspornik oczepu od strony GW - zacieki z dylatacji powodujące intensywną korozję betonu, jego odpryski w oczepie i słupie.

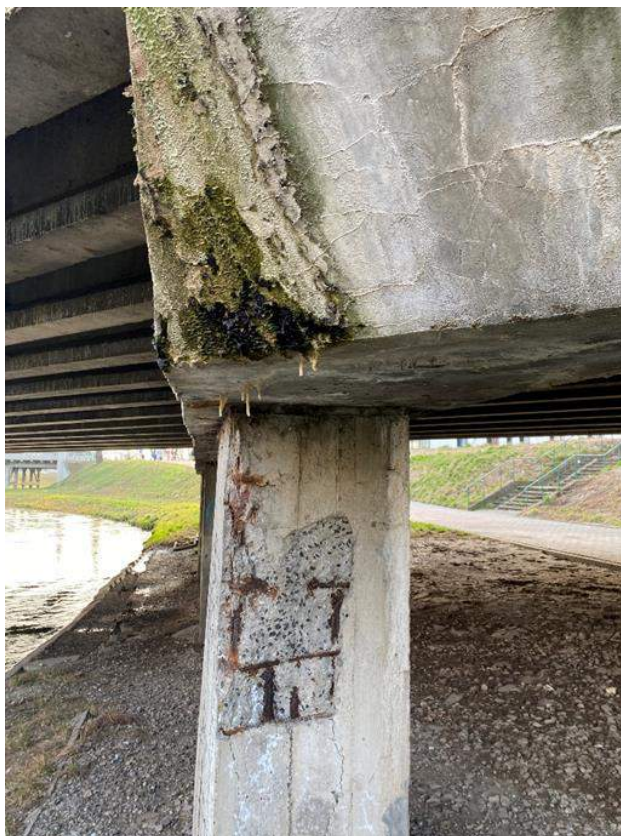
Fot. 16. Podpora P2 słup skrajny od strony DW - spękania i odpryski otuliny spowodowana intensywną korozją zbrojenia głównego i strzemion.

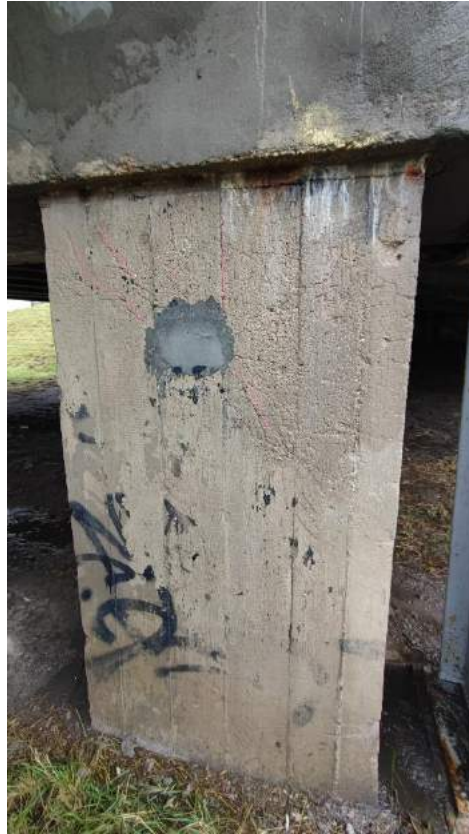
Fot. 17. Miejsce pomiarowe podpora P3. Pomierzona rysa 0,8 mm.

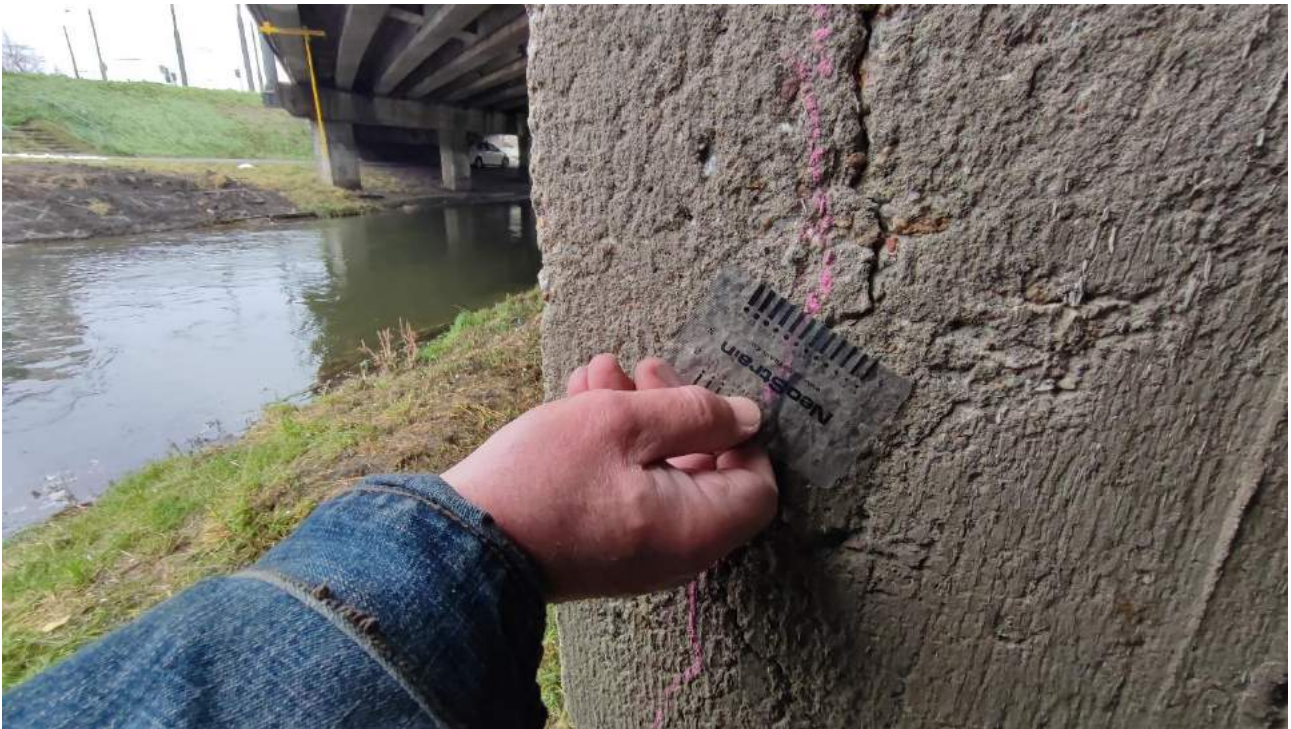
Fot. 19. Miejsce pomiarowe podpora P3 (fot.18). Pomierzona rysa 1,8 mm.

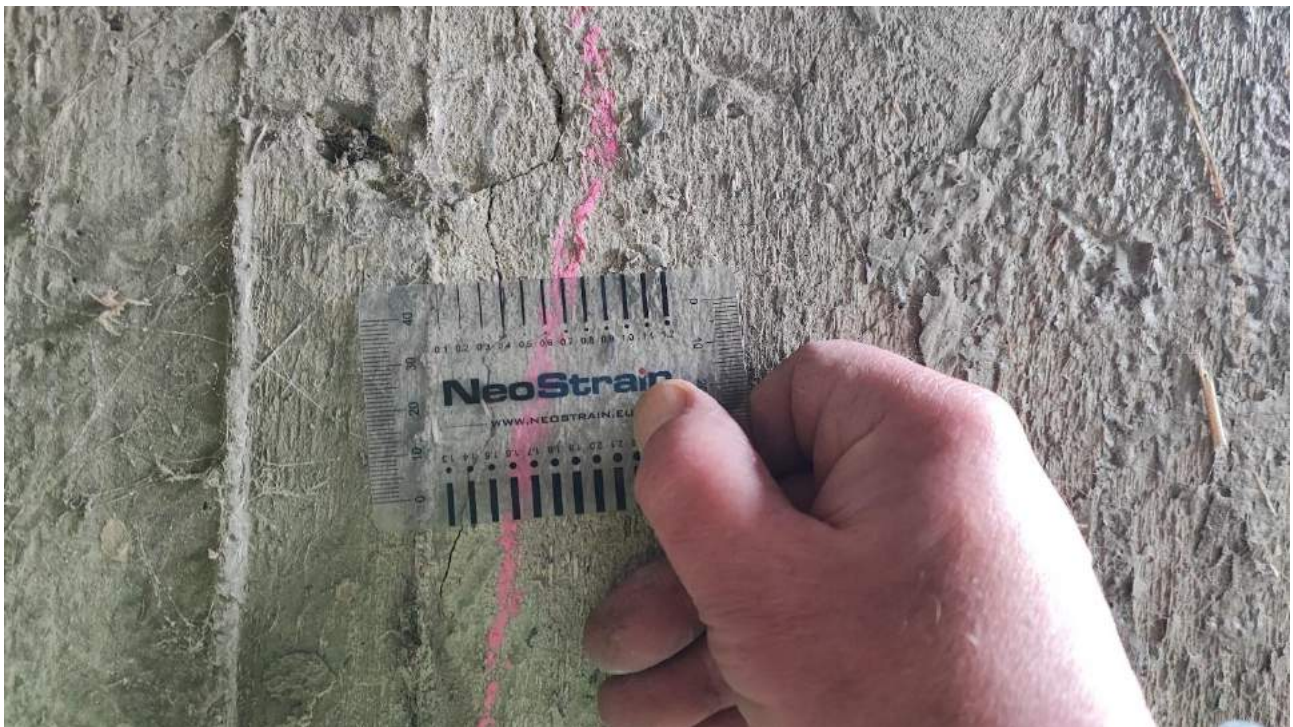
Fot. 22. Pomierzona rysa 0,4 mm.

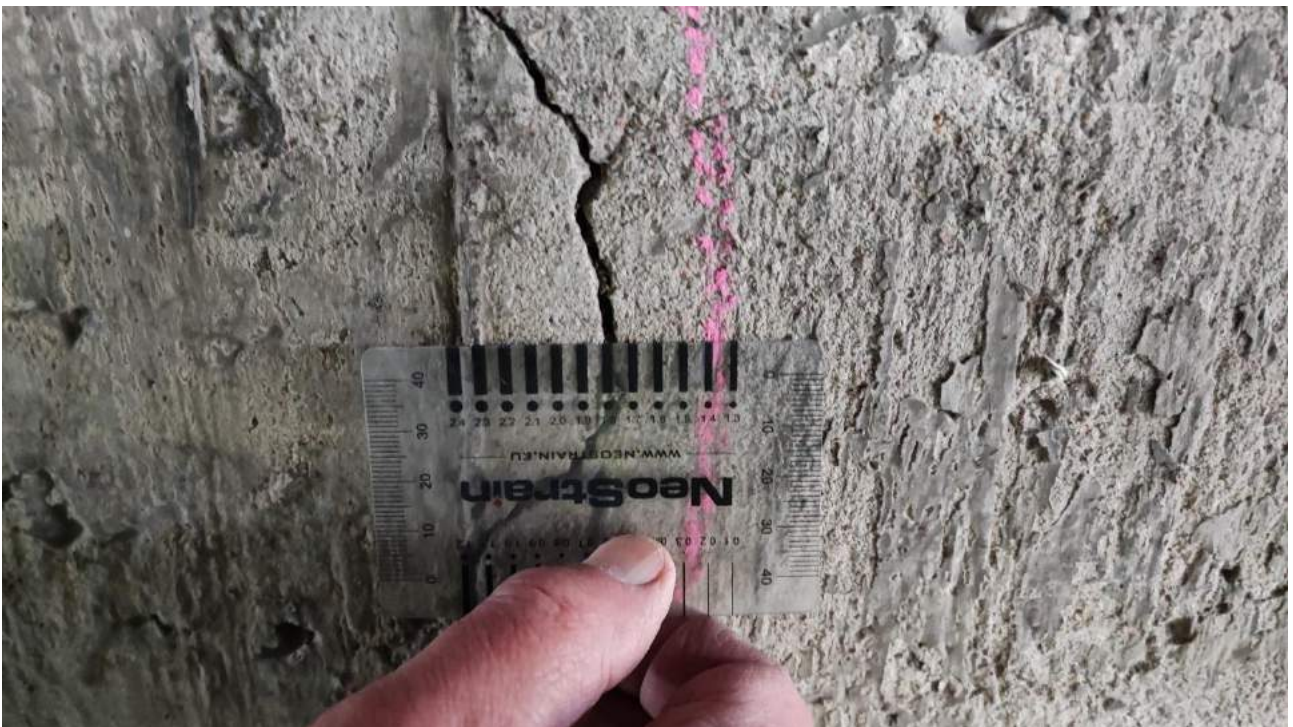
Fot. 24. Pomierzona rysa 1,8 mm.

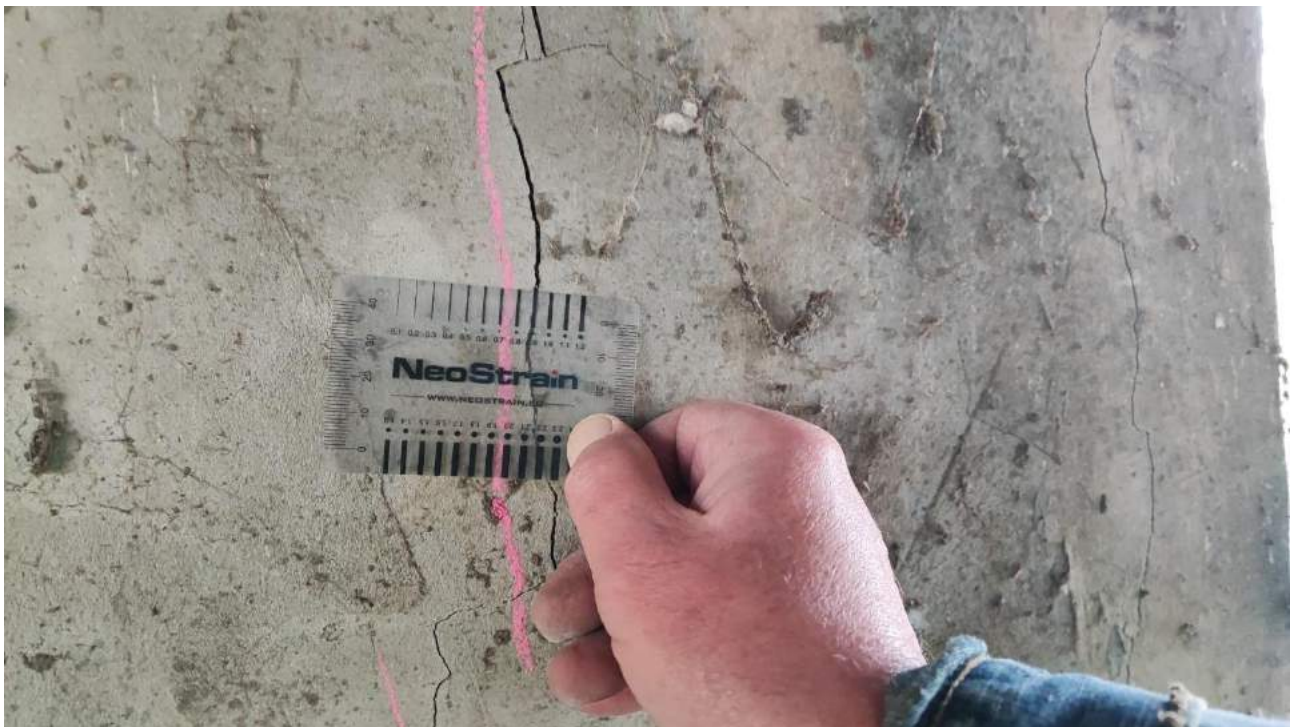
Fot. 26. Pomierzona rysa 0,9 mm.

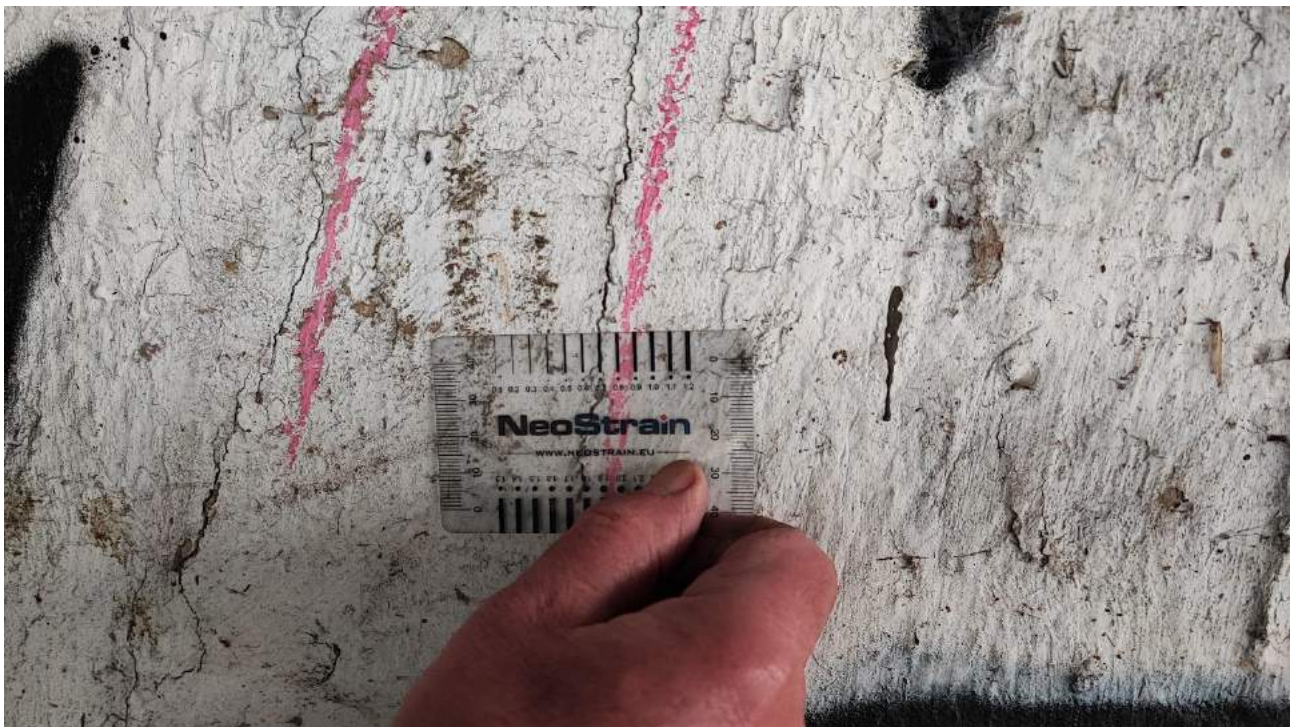
Fot. 28. Pomierzona rysa 0,8 mm.

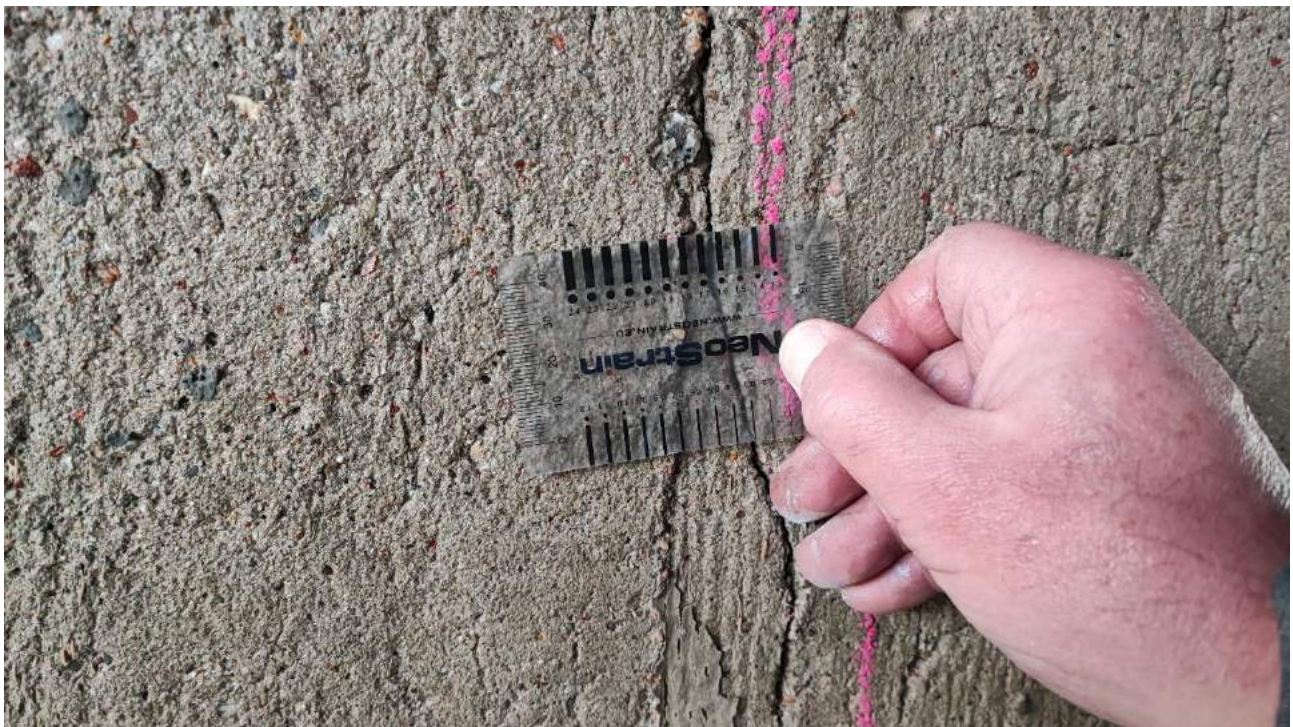
Fot. 30. Pomierzona rysa 1,75 mm.

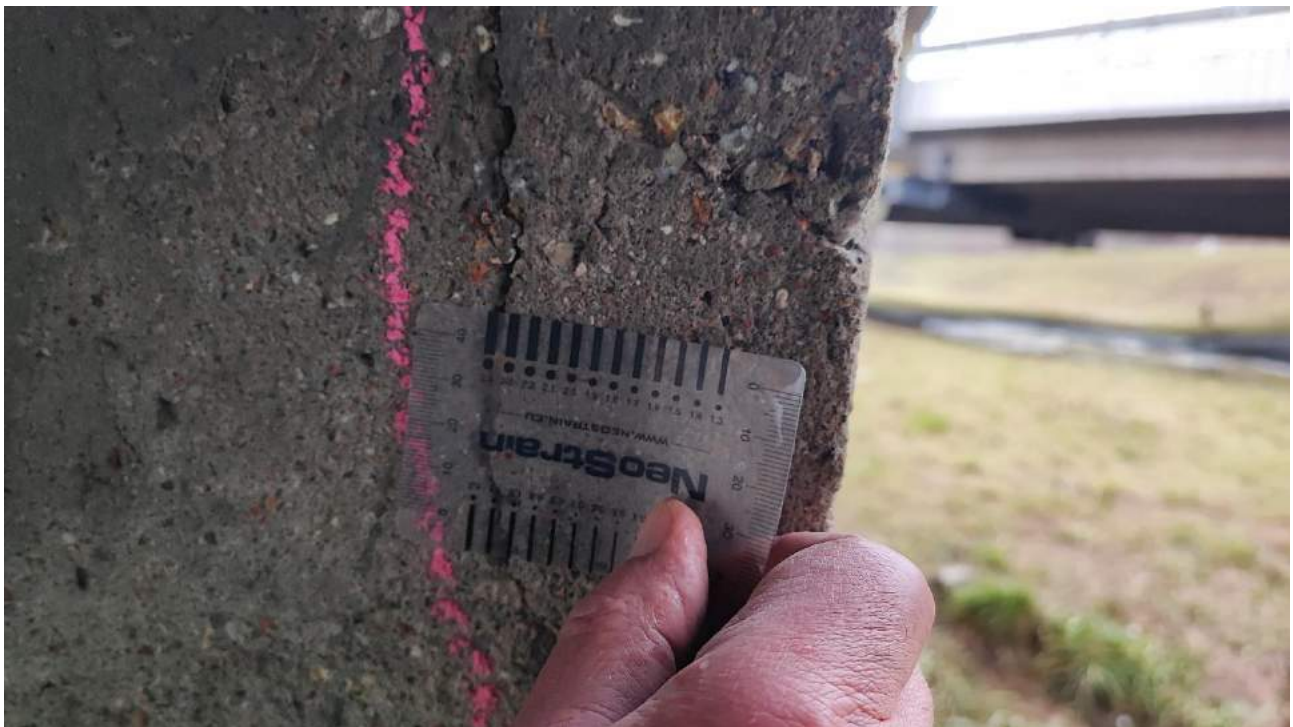
Fot. 34. Pomierzona rysa 2,4 mm.

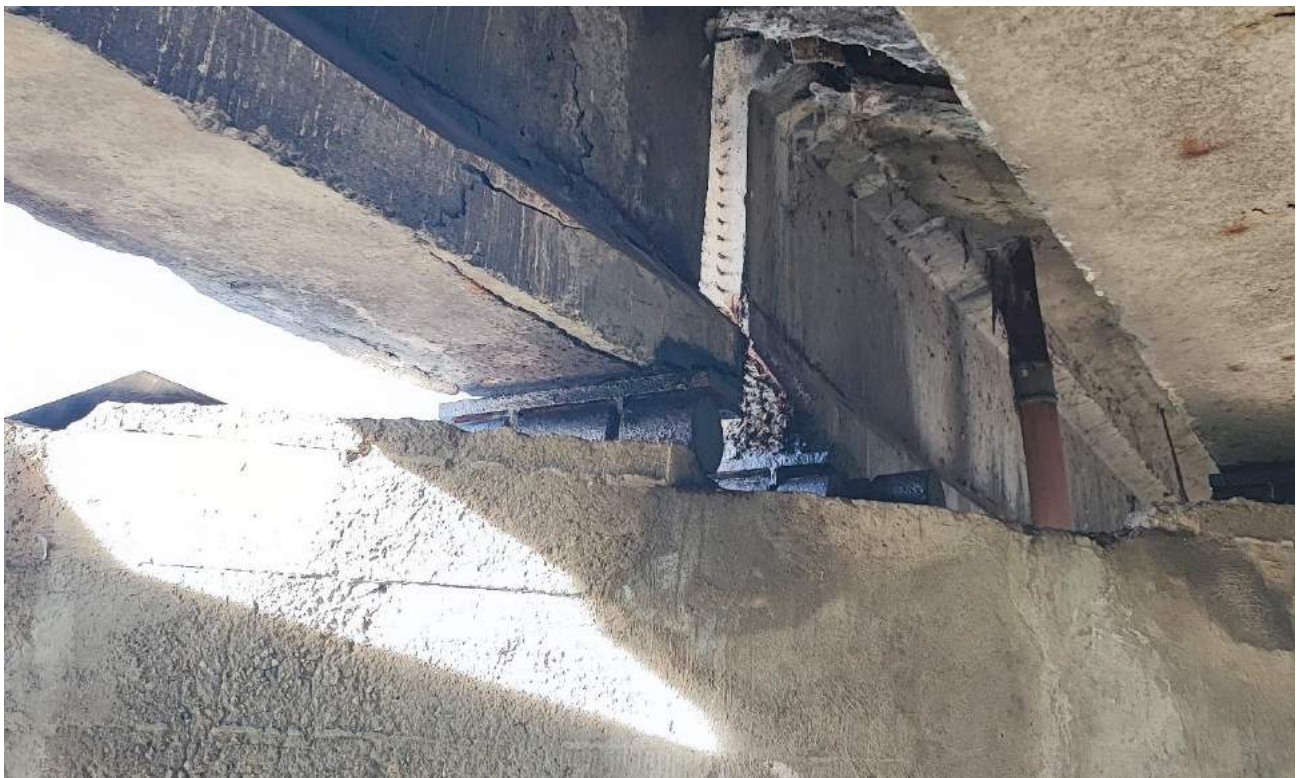
Fot. 40. Podpora P3. Uszkodzenie belki prawej od strony górnej wody

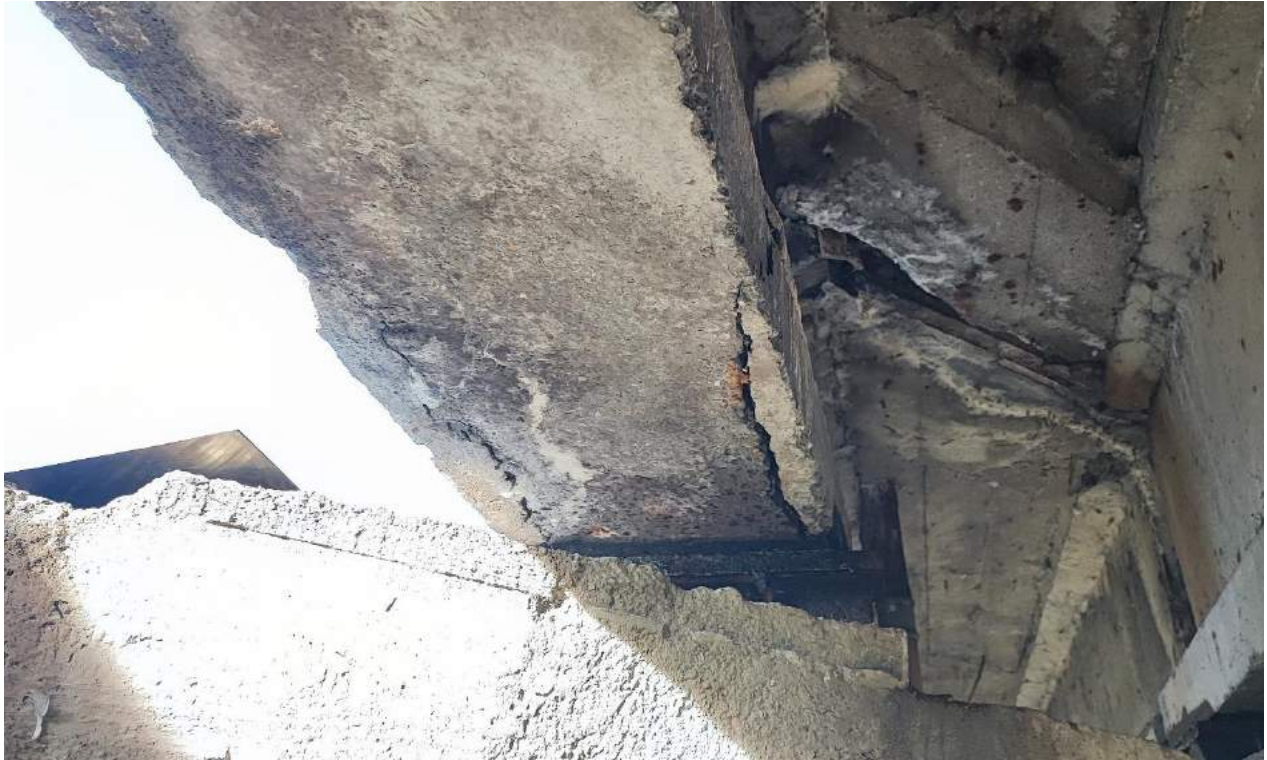
Fot. 41. Podpora P3. Uszkodzenie belki prawej od strony górnej wody - strefa podparcia

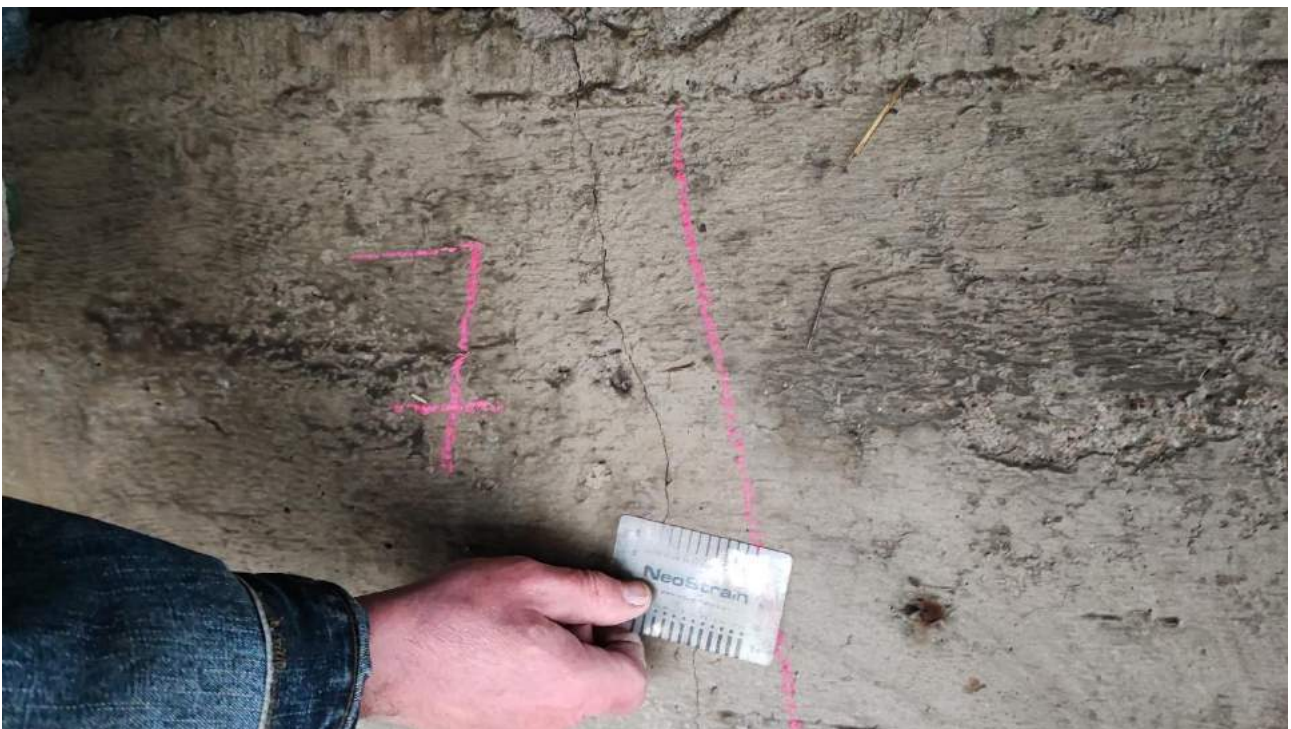
Fot. 54. Miejsce pomiarowe nr 7 na podporze P4. Pomierzona rysa 0,3 mm.

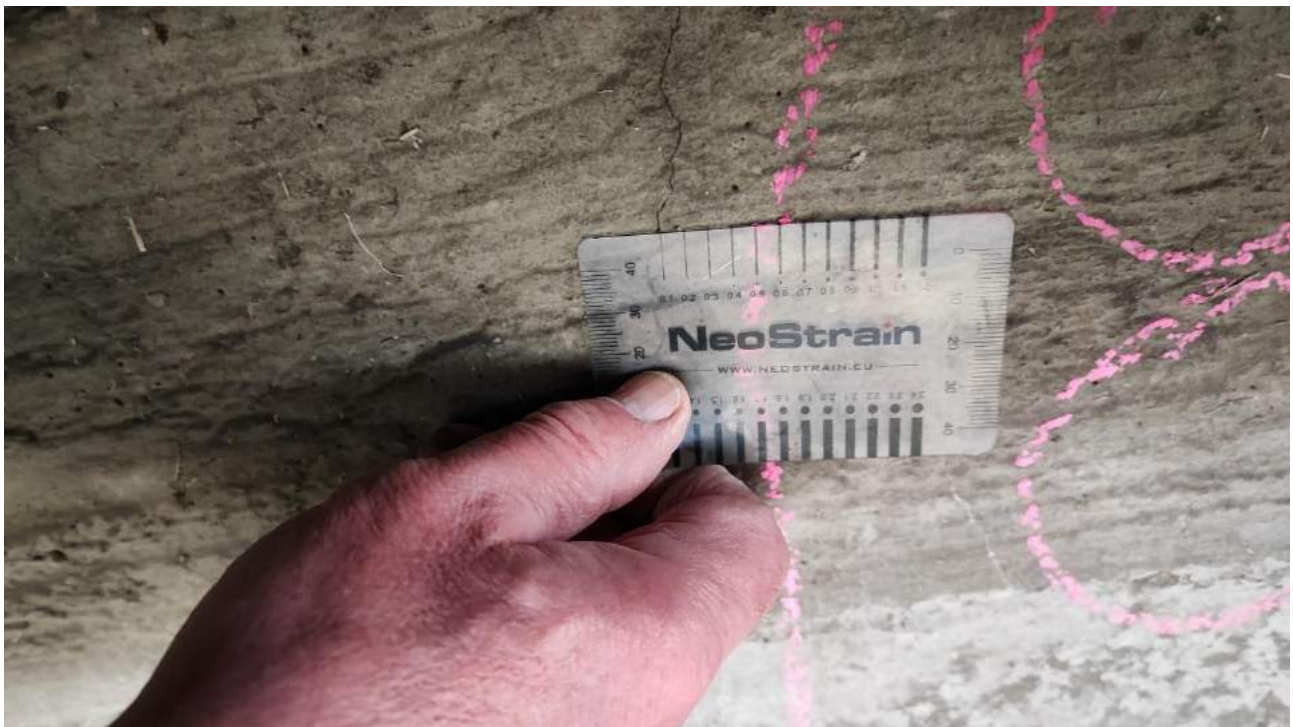
Fot. 56. Pomierzona rysa 0,1 mm.

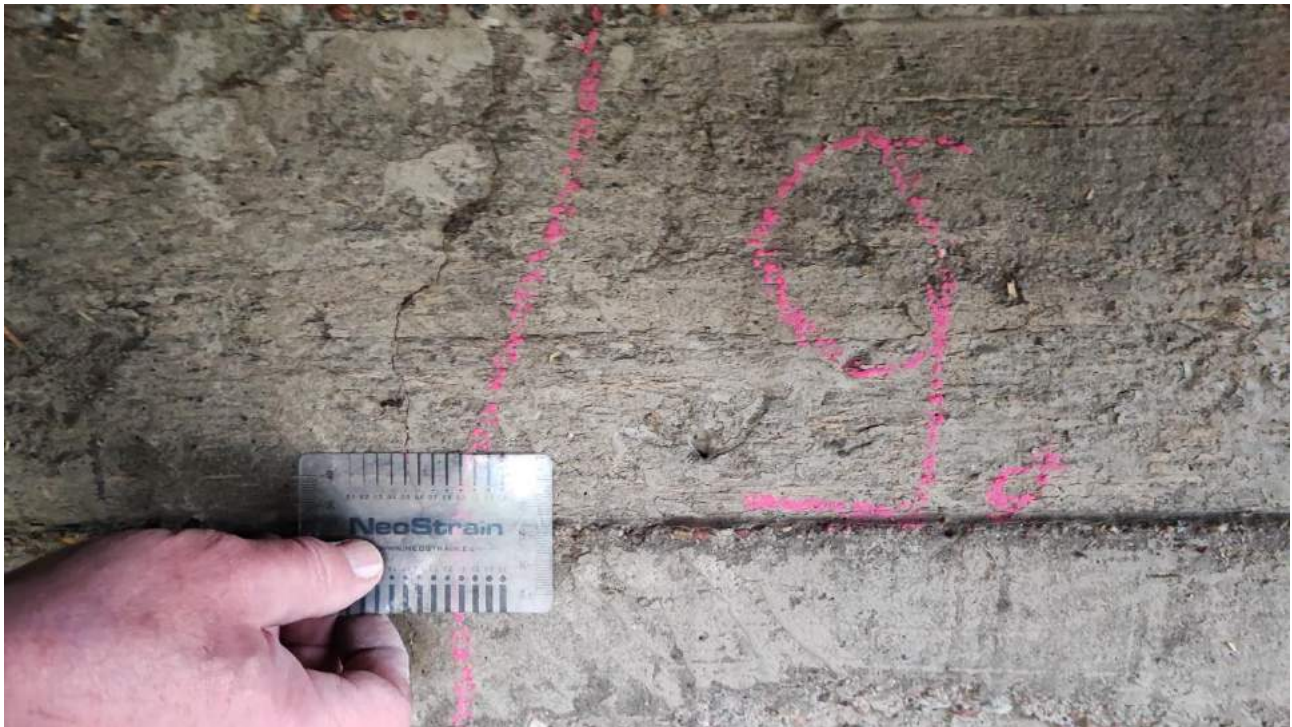
Fot. 57. Miejsce pomiarowe nr 9 na podporze P4. Pomierzona rysa 0,5 mm.
