**Egz. Nr 1****EKSPERTYZA TECHNICZNA**

Temat	<b>Ekspertyza techniczna mostu w ciągu al. Unii Lubelskiej o nr JNI 31000250.</b>
Obiekt	<b>Most przez rzekę Bystrzyca w Lublinie w ciągu al. Unii Lubelskiej o nr JNI 31000250.</b>
Adres obiektu	<b>m. Lublin, gmina Lublin, powiat Miasto Lublin, woj. lubelskie</b>
Zamawiający	<b>Gmina Lublin</b> Plac Króla Władysława Łokietka 1, 20-109 Lublin <b>Zarząd Dróg i Mostów w Lublinie</b> ul. Krochmalna 13J, 20-401 Lublin

Lublin, grudzień 2023 r

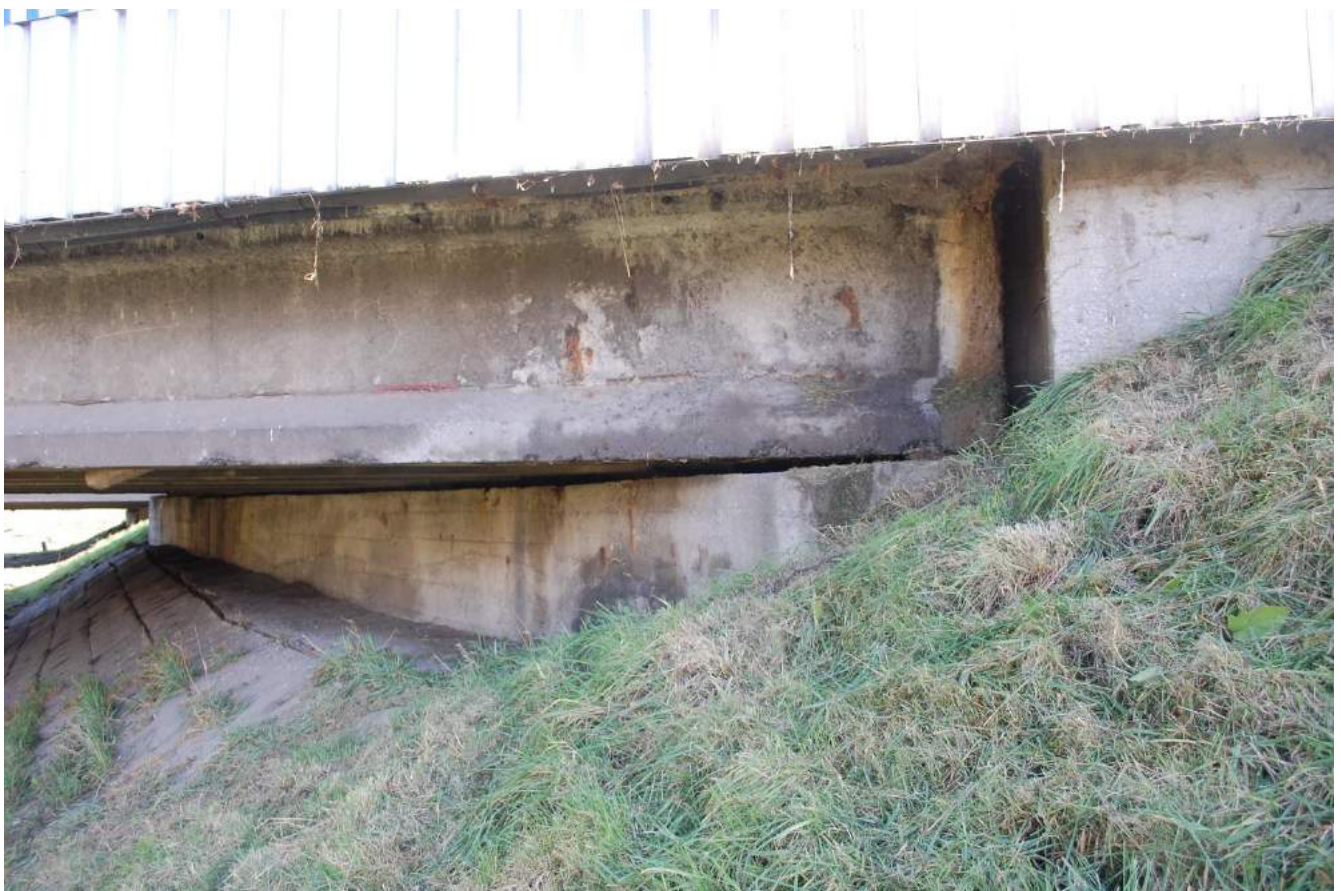
Fot. 58. Widok na podporę P4. Na ścianie czołowej i zapleczej osady i wykwity w wyniku przecieków dylatacji. Lokalna korozja betonu i zbrojenia w ścinie czołowej.

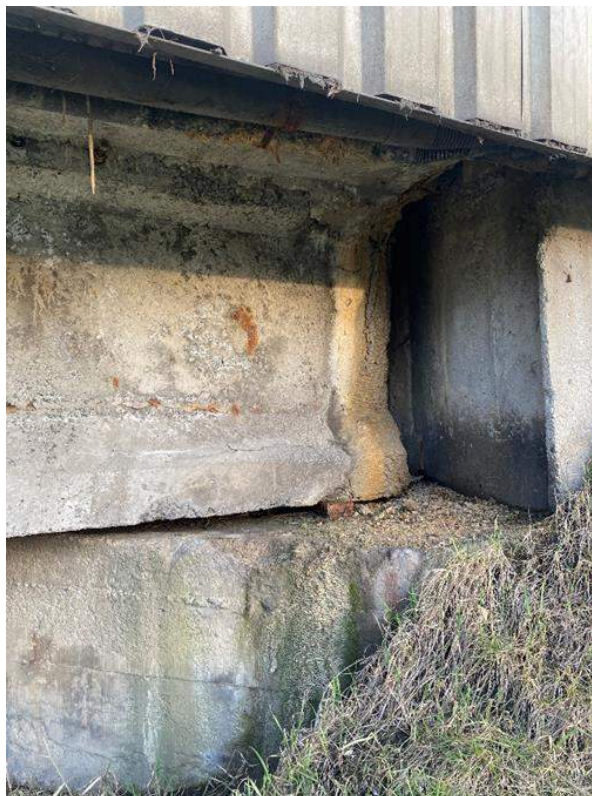
Fot. 59. Podpora P4, widok od strony GW. Zawilgocenia, zacieki i wykwity betonu ścianki czołowej i zapleczej, spowodowane przeciekami przez dylatacje. Korozja betonu i punktowa korozja stali zbrojeniowej w dźwigarach głównych.

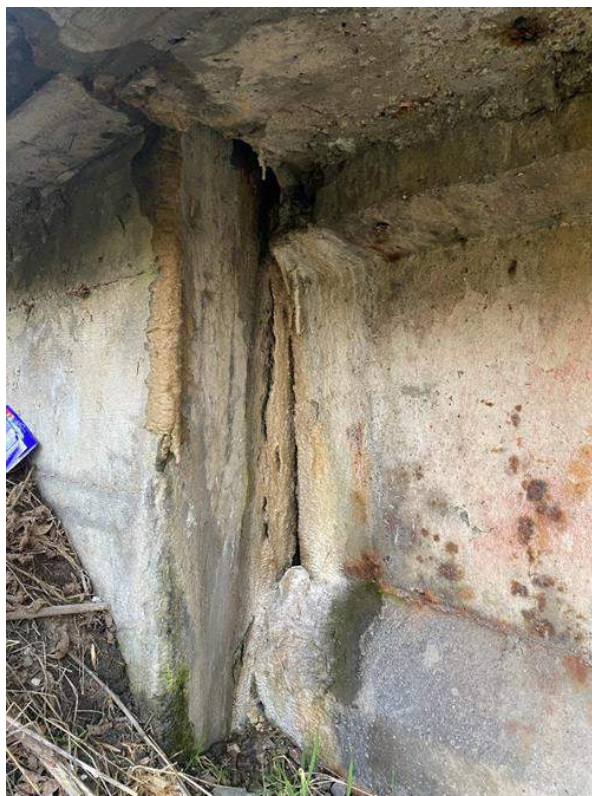
Fot. 60. Podpora P4, widok od strony DW. Zawilgocenia, zacieki i wykwity betonu ścianki czołowej i zapleczej, spowodowane przeciekami przez dylatacje. Korozja betonu i punktowa korozja stali zbrojeniowej w dźwigarach głównych.

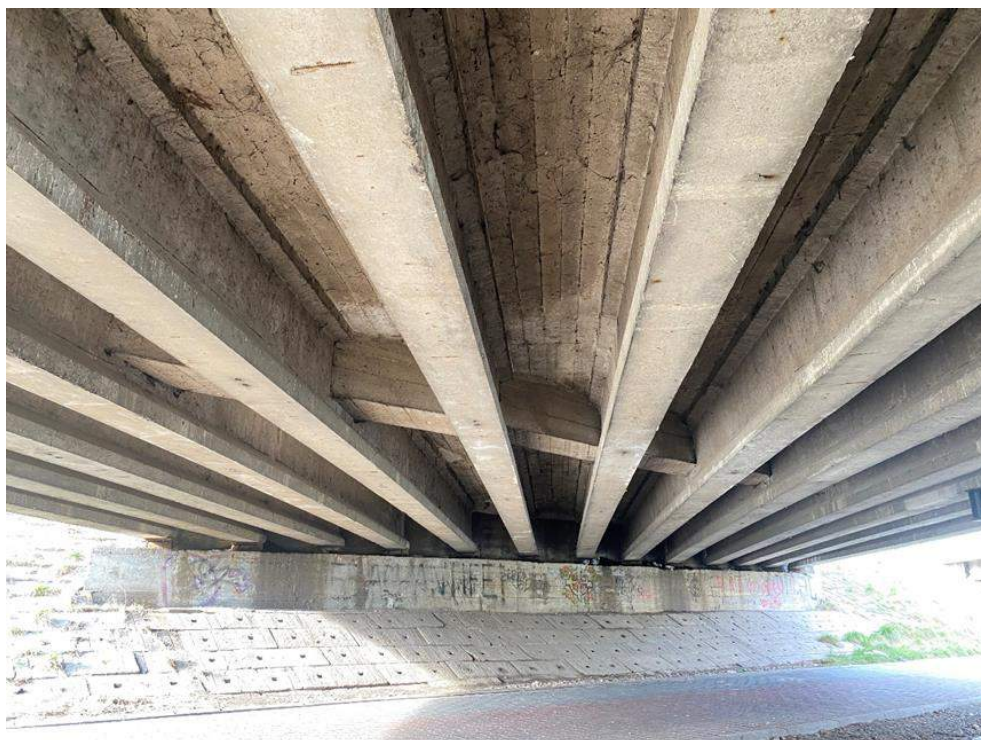
Fot. 61. Widok przęsła 1, w kierunku podpory P1. Na płycie i dźwigarach widoczne przecieki i wykwyty solne. Punktowa korozja zbrojenia w dźwigarach.

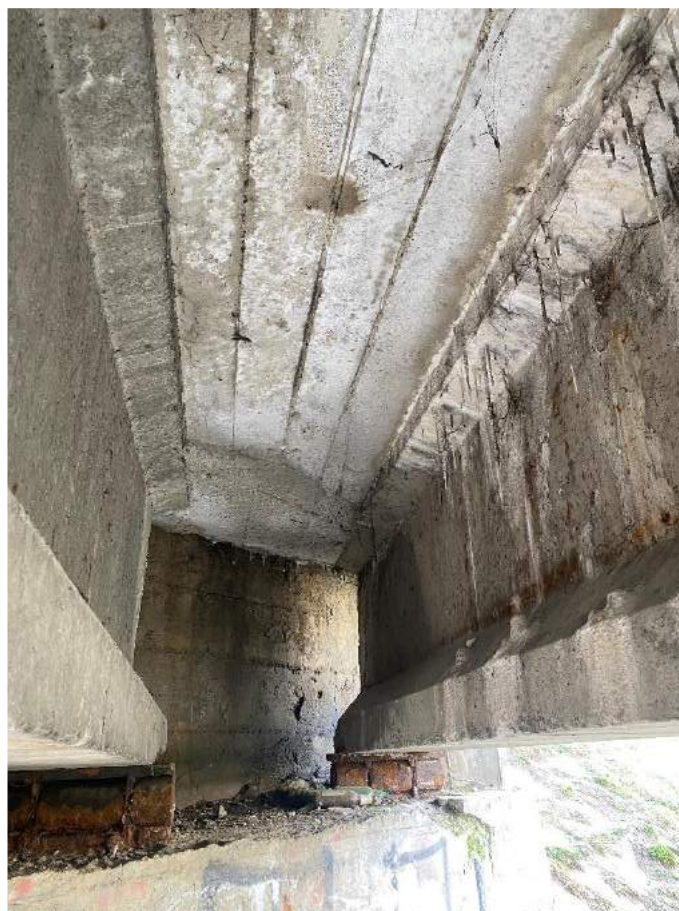
Fot. 62. Widok przęsła 1, w kierunku podpory P1. Na płycie i dźwigarach widoczne przecieki i wykwyty solne. Punktowa korozja zbrojenia w dźwigarach.

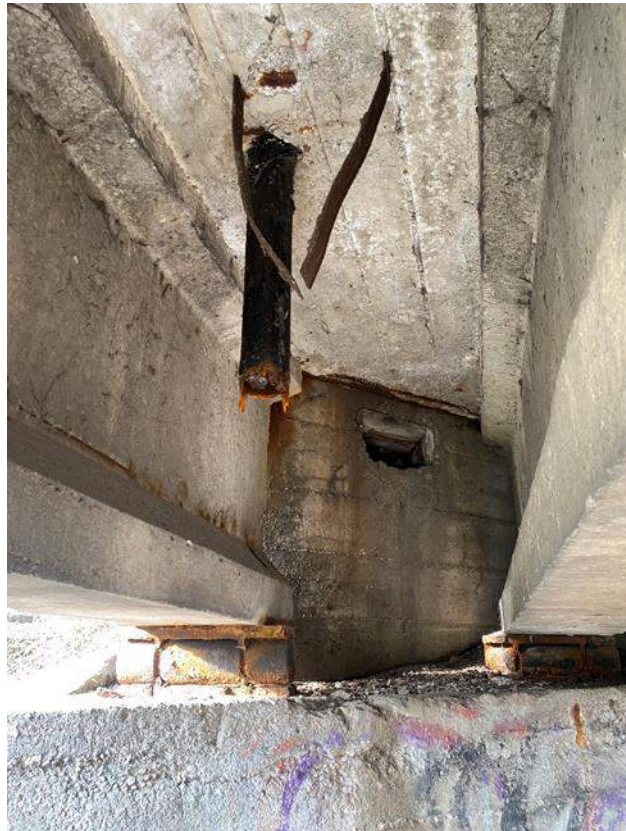
Fot. 63. Przecieki przez płytę pomostu powodujące wykwyty a) na płycie pomostu przy dźwigarze skrajnym nr 1. Intensywna korozja i niedrożność rury wpustowej..

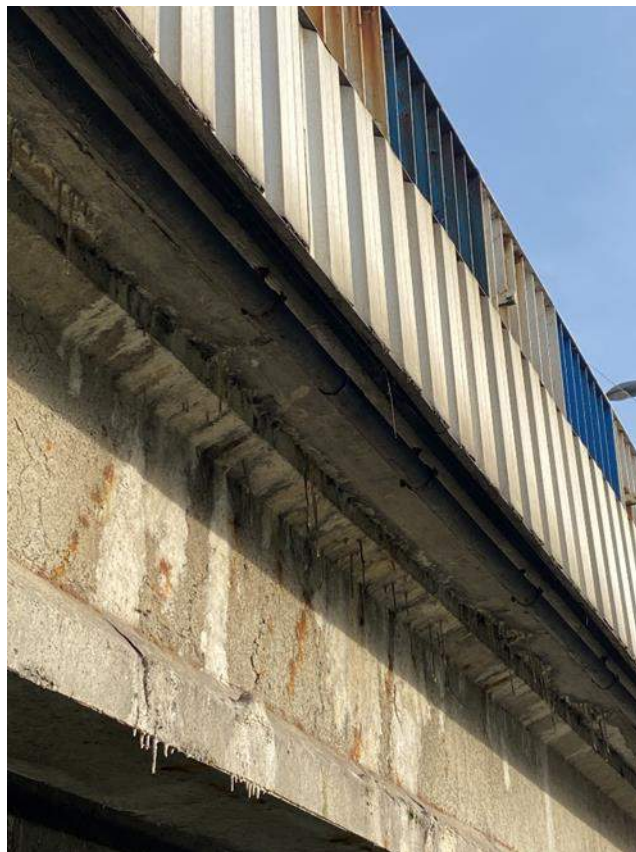
Fot. 64. Przęsło nr 1 wykwyty na skrajnym dźwigarze prawym.

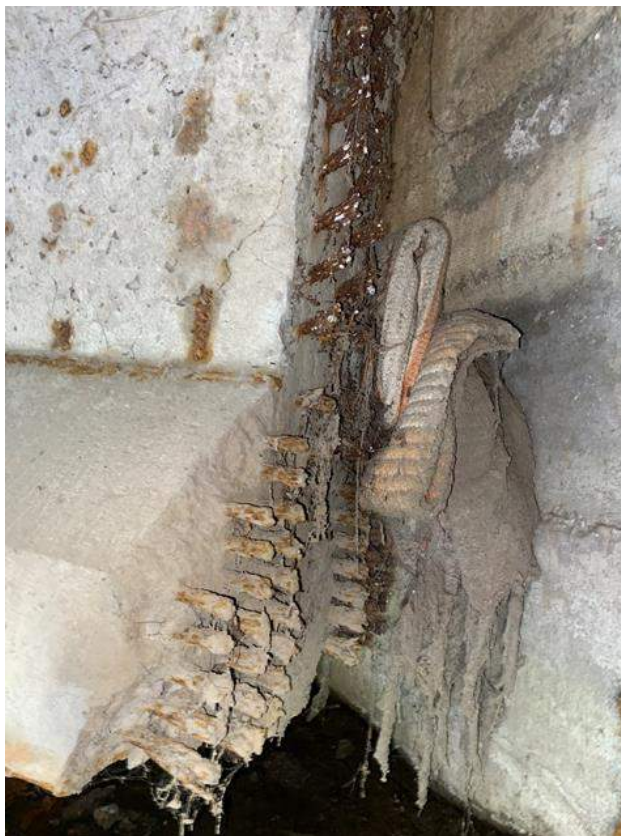
Fot. 65. Przęsło nr 1 belka w środku przęsła, skorodowane zbrojenie sprężające, ubytki w przekroju zbrojenie wynoszą 100% ..

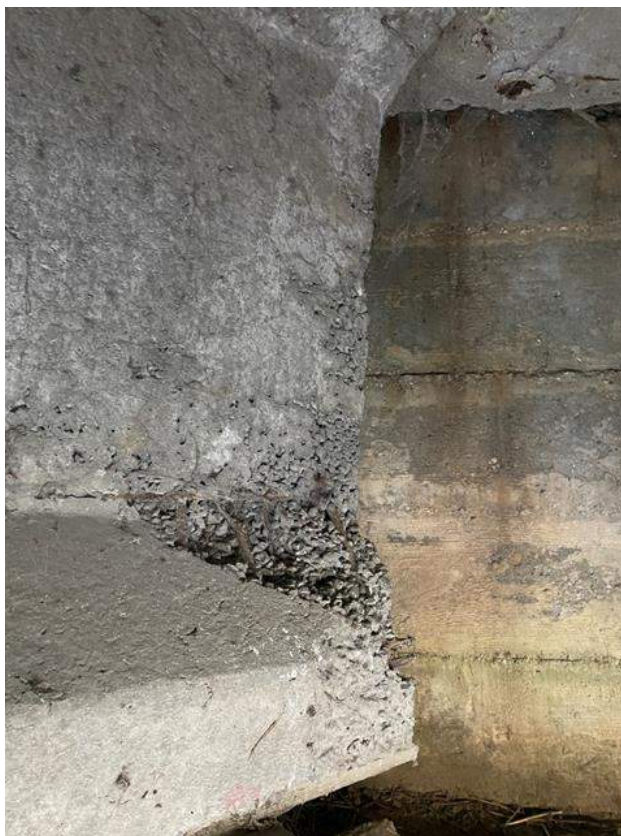
Fot. 66. Przęsło nr 1 belka w środku przęsła, ubytki betonu w belce, widoczne kruszywo betonu, odsłonięte skorodowane zbrojenie belki.

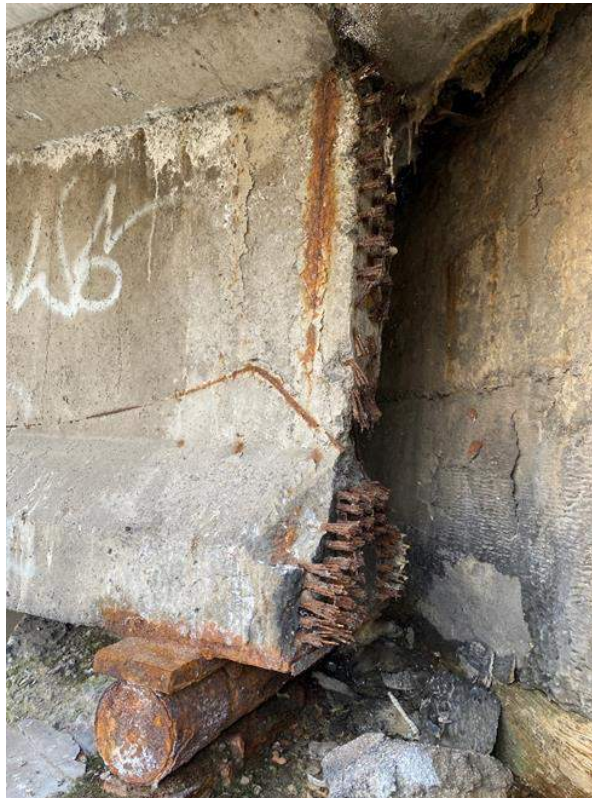
Fot. 67. Przęsło nr 1, belka skrajna od strony DW. Ubytki w otulinie zbrojenia, skorodowane i rozwarstwione zbrojenie sprężające. Ubytki w przekroju belki. Zacieki i wykwyty na belce. Intensywna korozja łożyska wałkowego.

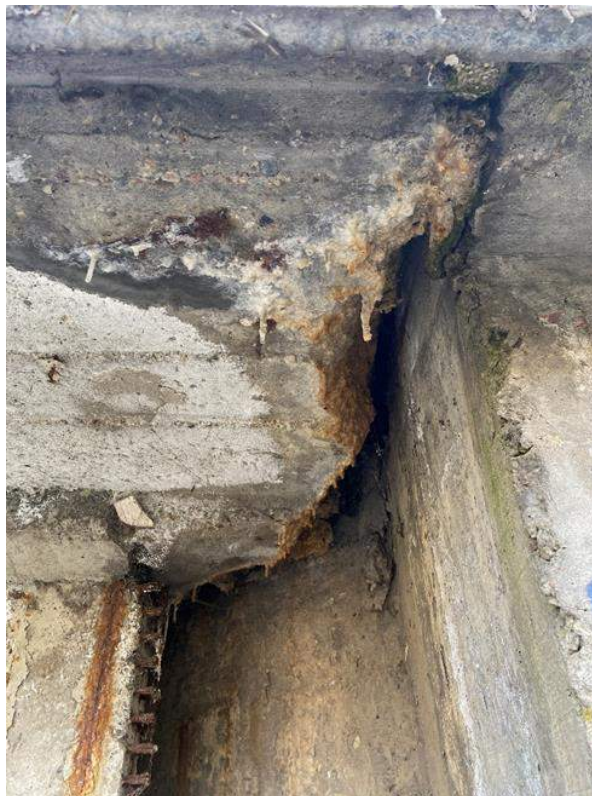
Fot. 68. Przęsło nr 1, belka skrajna od strony DW. Ubytki w otulinie zbrojenia, skorodowane i rozwarstwione zbrojenie sprężające. Ubytki w przekroju belki. Zacieki i wykwyty na belce. Intensywna korozja łożyska wałkowego.

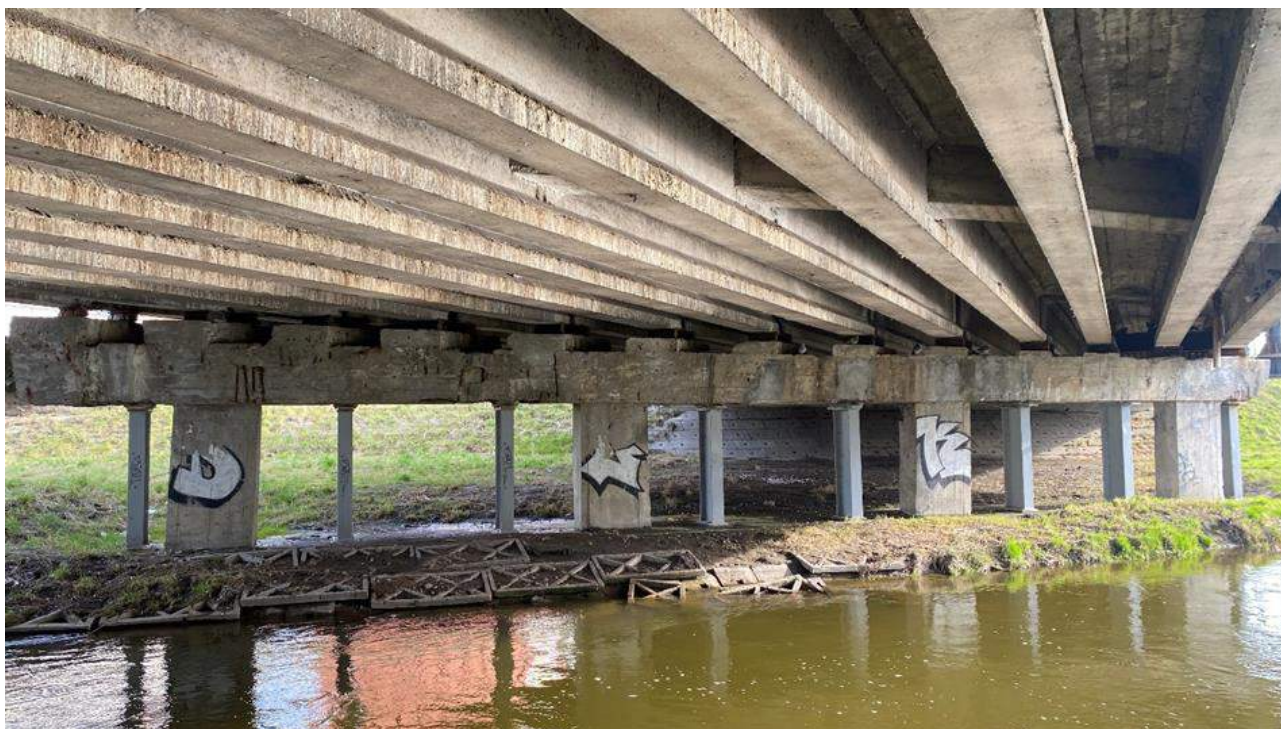
Fot. 69. Przęsło nr 2. Widoczne przebarwienia i wykwyty na powierzchni płyty, świadczące o przeciekach. Stan dźwigarów nie budzi większych zastrzeżeń, wpływa jedynie niekorzystnie na wrażenia estetyczne przez osiedlenie się tam ptactwa.

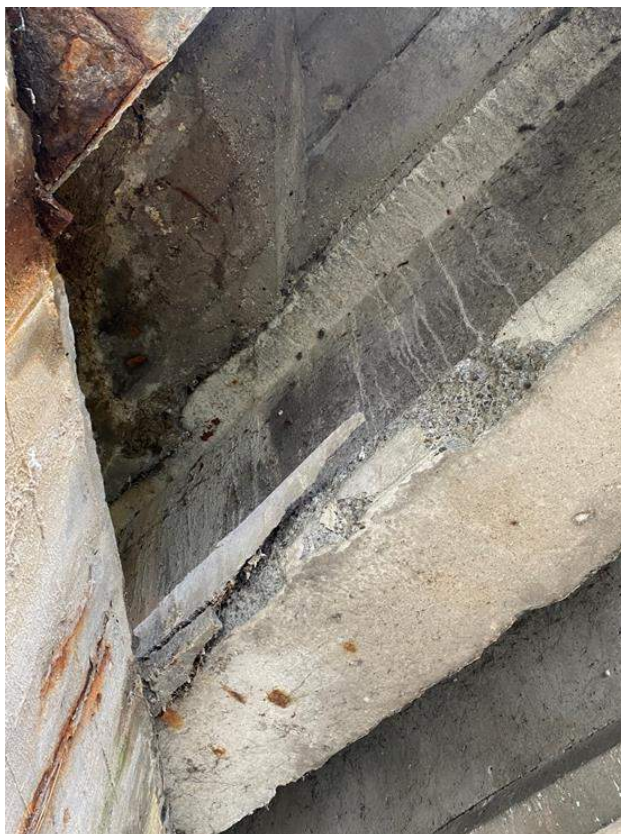
Fot. 70. Przęsło nr 2, belka druga nad podporą P2. Odspojenia otuliny na długości ok. 1m. Przebarwienia, zacieki i wykwyty w wyniku przecieków przez dylatacje. Lokalna korozja zbrojenia belek.

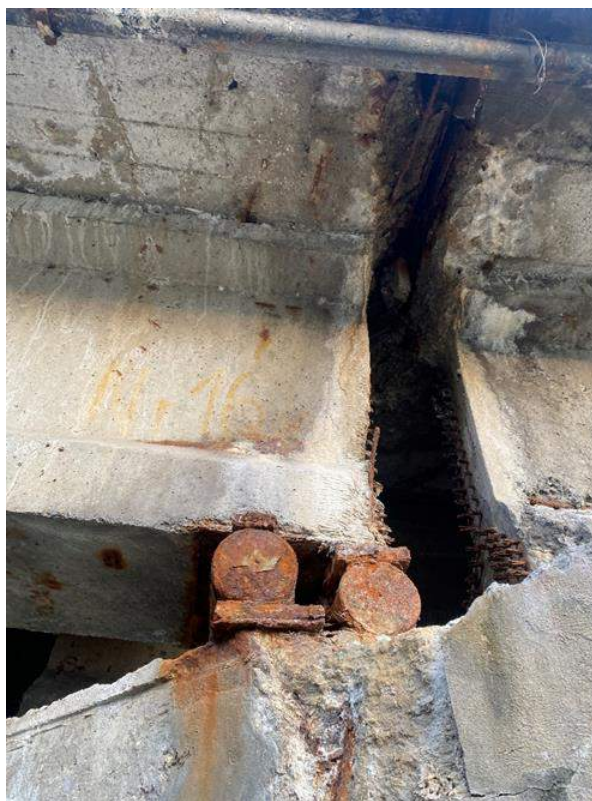
Fot. 71. Belka skrajna od strony GW, nad podporą P-3. Na belkach korozja betonu, przecieki i wykwit na płycie pomostu. Korozja zbrojenia pomostu oraz zbrojenia sprężającego belek. Niewłaściwie ułożone, skorodowane łożyska wałkowe.

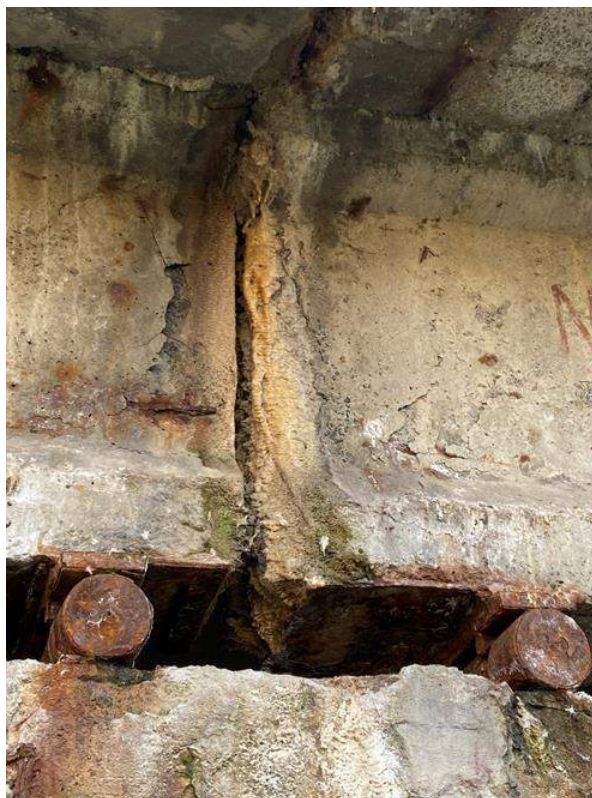
Fot. 72. Belka skrajna od strony DW, nad podporą P-3. Na obydwu belkach korozja betonu, przecieki i wykwit na płycie pomostu. Korozja zbrojenia pomostu oraz zbrojenia sprężającego belek.

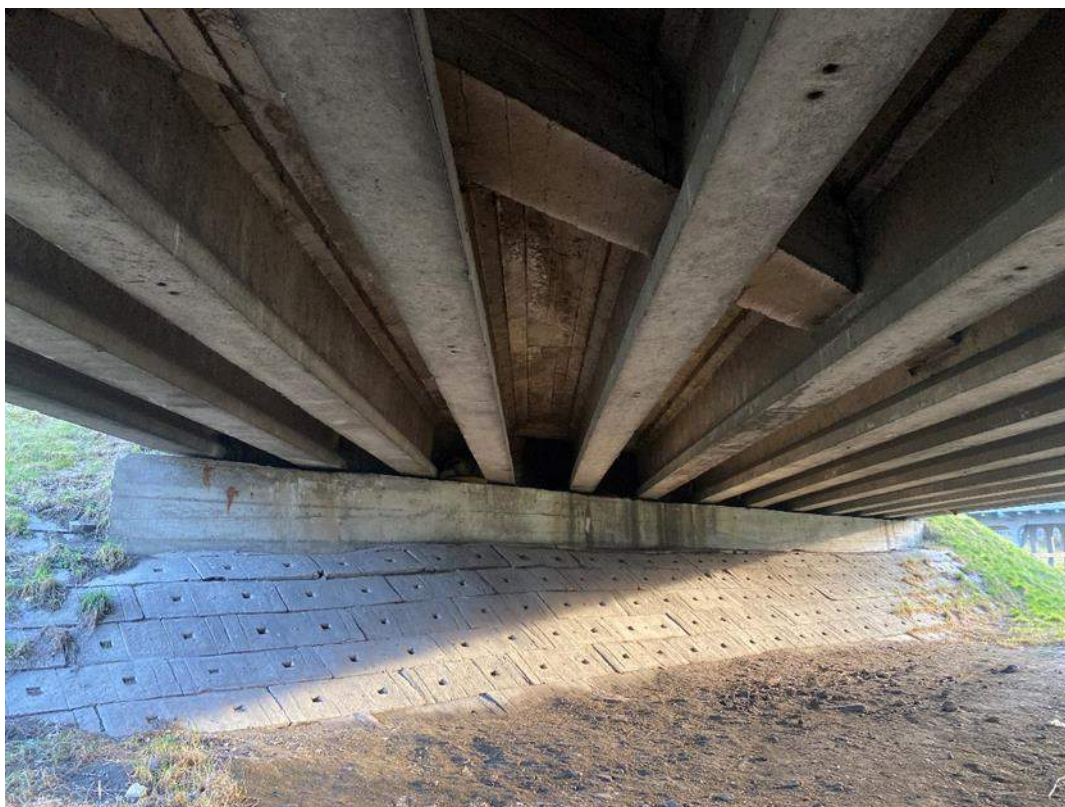
Fot. 73. Przęsło nr 3. Widoczne przebarwienia i wykwyty na powierzchni płyty, świadczące o przeciekach. Stan dźwigarów nie budzi większych zastrzeżeń.

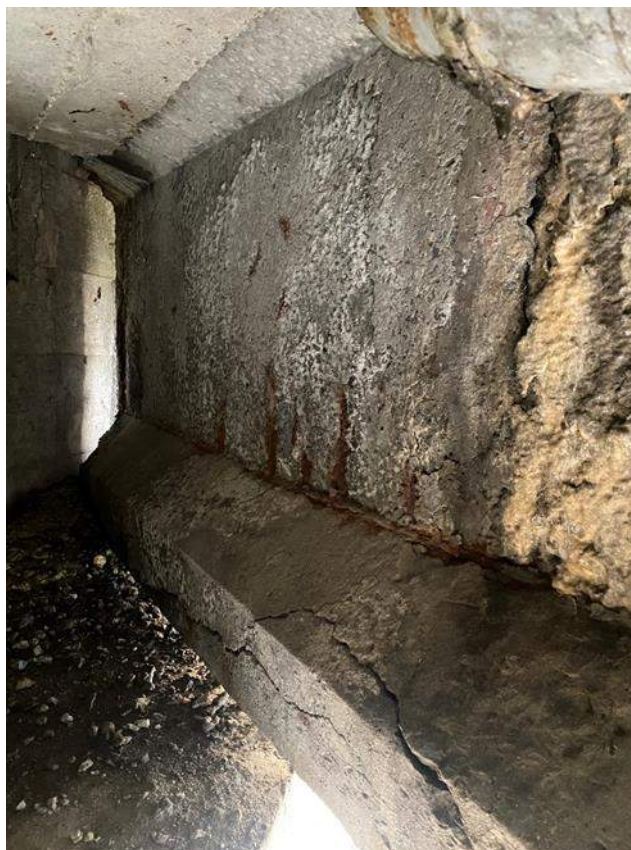
Fot. 74. Przęsło nr 3, belka skrajna od strony GW. Widoczne ubytki w otulinie zbrojenia belki oraz jej spękania. Skorodowane odsłonięte zbrojenie belki. Wykwity na belce spowodowane przeciekami.

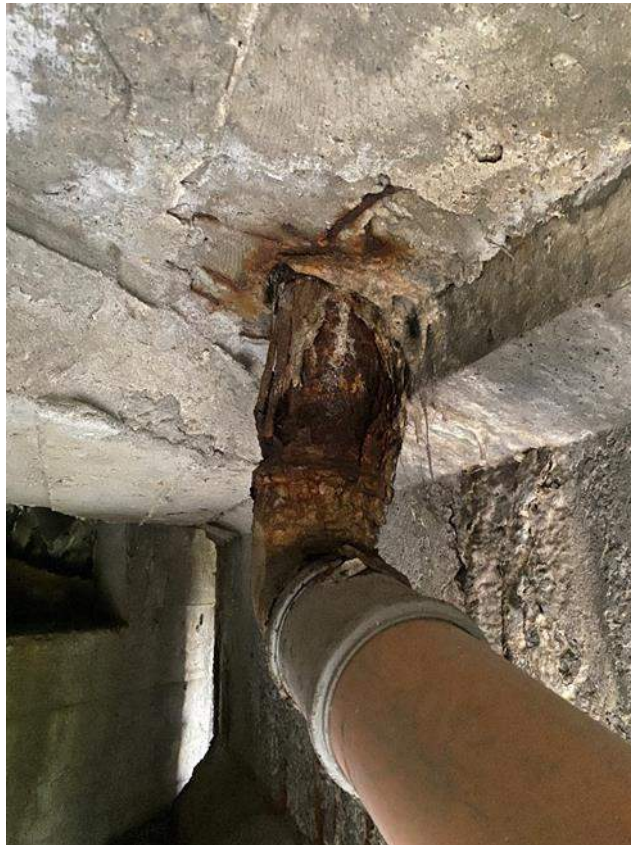
Fot. 75. Przęsło nr 3, belka skrajna od strony GW. Uszkodzone elementy odwodnienia, skorodowana dziurawa rura wpustowa. Odspojenia otuliny i korozja zbrojenia w miejscu wyprowadzenia rury.

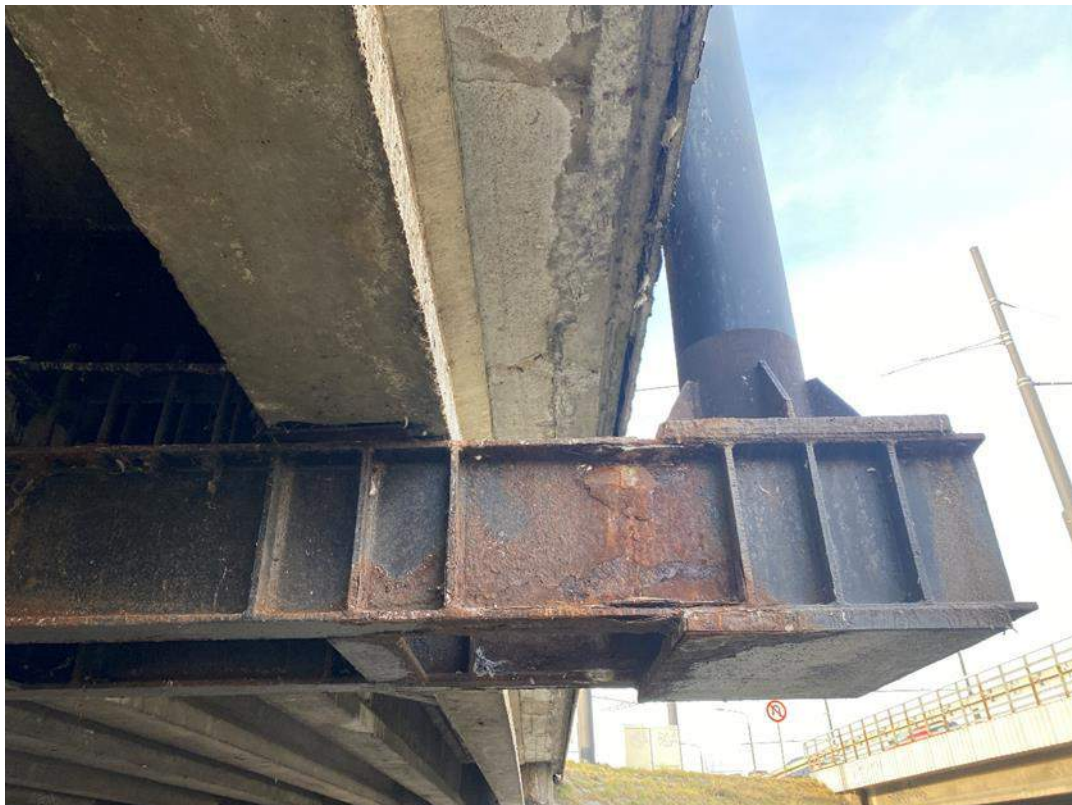
Fot. 76. Słup trakcji trolejbusowej zamocowany do belki skrajnej od strony DW. Korozja zamocowania słupa.

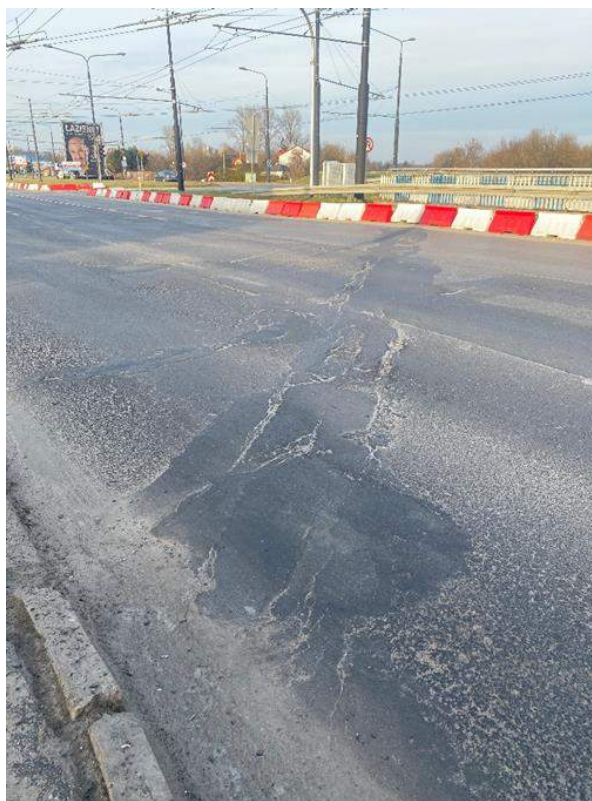
Fot. 77. Dojazd od str. Al. Solidarności, dylatacja nad podporą P1. Zaniżenie nawierzchni dojazdu o ok. 4 cm względem nawierzchni na moście. Deformacje podłużne i poprzeczne, spękania nawierzchni na dojeździe i na moście. Spękania i ubytki nawierzchni w obrębie dylatacji.

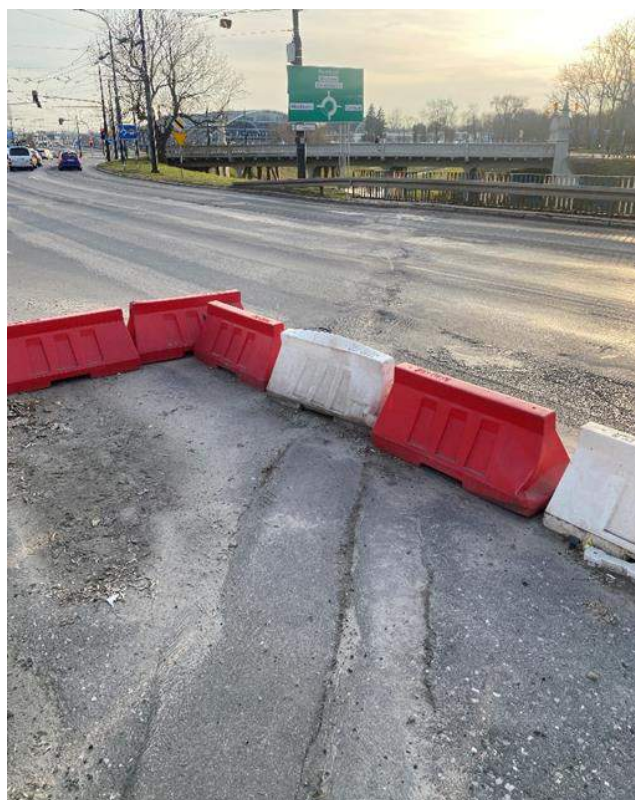
Fot. 78. Dylatacja nad podporą P3. Koleiny i lokalne deformacje o głębokości do ok. 5 cm oraz spękania siatkowe nawierzchni jezdni. Spękania wzdłuż dylatacji.

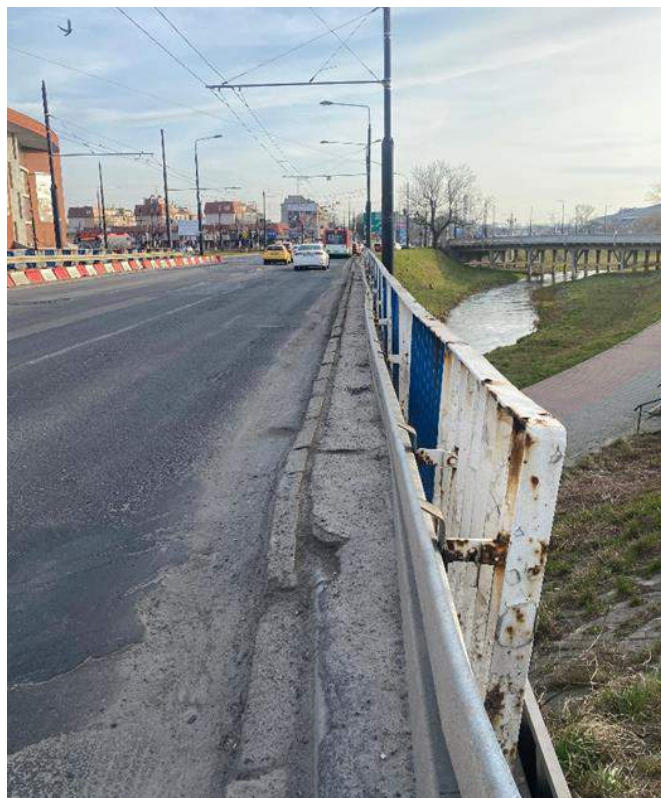
Fot. 81. Widok wzdłuż prawostronnej opaski. Ubytki, zniżenie i przerwana ciągłość krawężnika. Ubytki w nawierzchni opaski, odsłonięte urządzenia obce. Zanieczyszczenia pasa ruchu. Korozja balustrady, występująca na całej długości mostu.

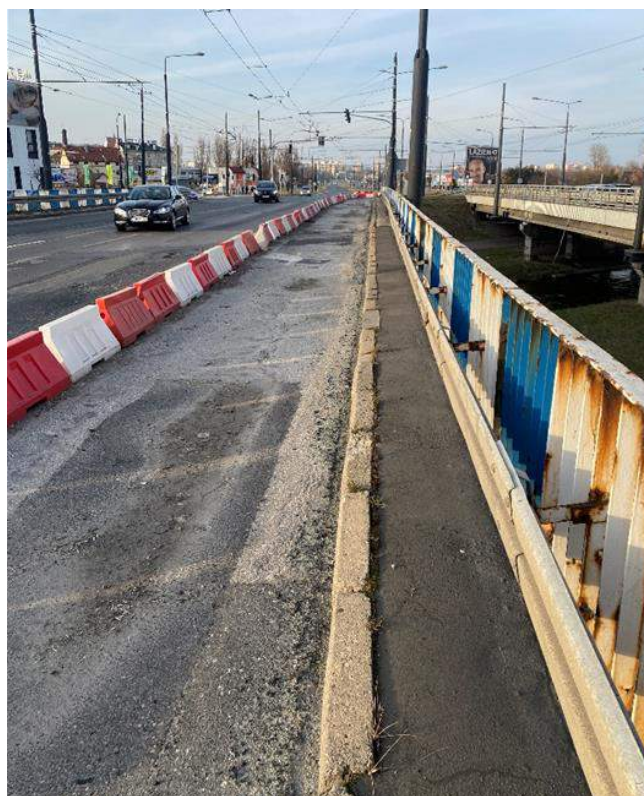
Fot. 82. Widok wzdłuż lewostronnej opaski. Przerwana ciągłość krawężnika. Korozja balustrady, występująca na całej długości.

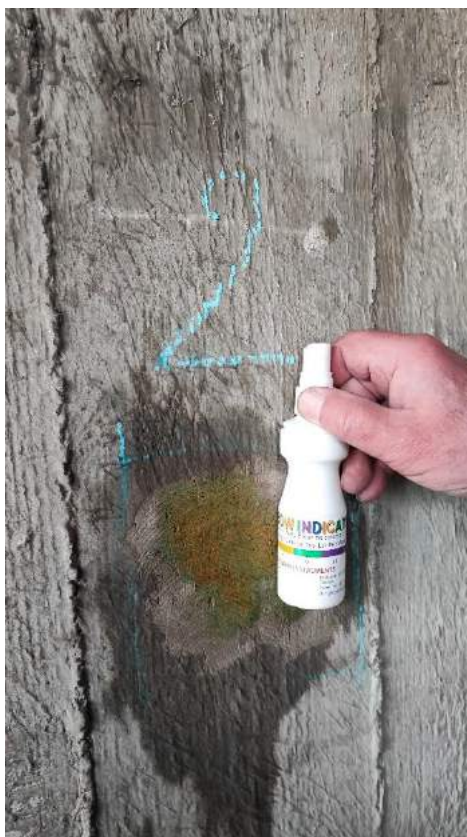
Fot. 2. Miejsce pomiarowe nr 2. Efekty kolorystyczne oddziaływania Rainbow - pH 11, kolor zielony - wartość graniczna, poniżej pH 9, kolor pomarańczowy/czerwony – zagrożenie korozyjne.

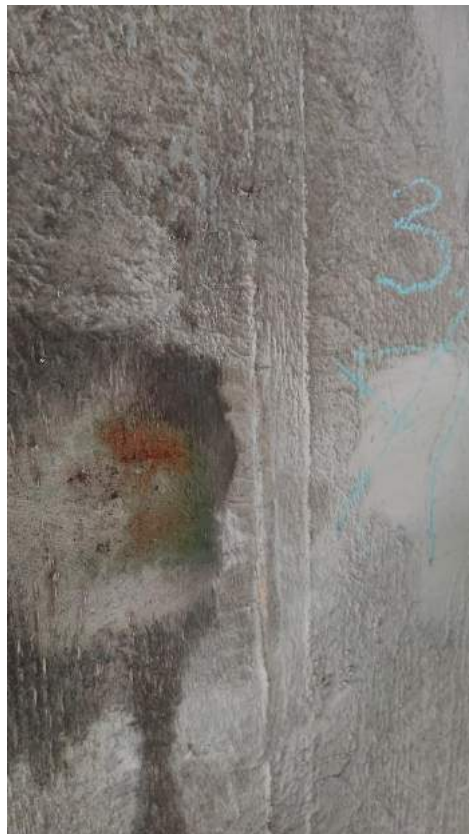
Fot. 3. Miejsce pomiarowe nr 3. Efekty kolorystyczne oddziaływania Rainbow - pH 11 –13, kolor fioletowy/niebieski - ochrona zbrojenia; pH 11, kolor zielony - wartość graniczna.

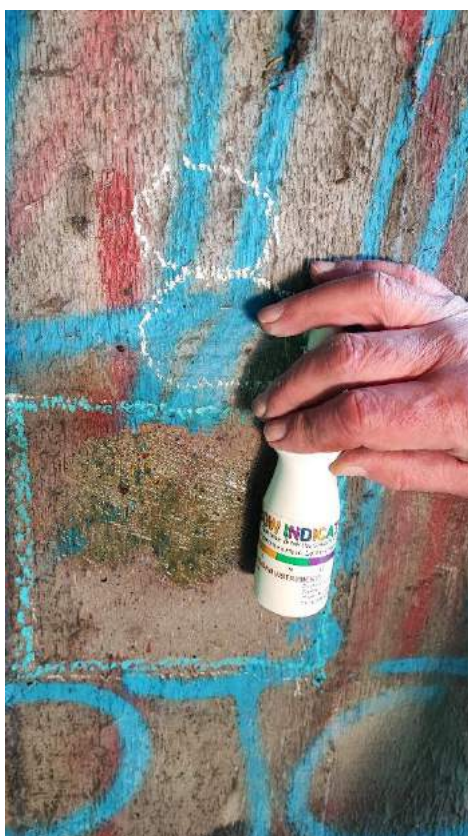
Fot. 5. Miejsce pomiarowe nr 8. Efekty kolorystyczne oddziaływania Rainbow - poniżej pH 9, kolor pomarańczowy/czerwony – zagrożenie korozyjne.
