Raport nr 4

z monitoringu miesięcznego wykonanego w dniu 30.04.2024 r.

Przedmiotem monitoringu jest most o nr JN1 31000250 przez rzekę Bystrzyca w ciągu al. Unii Lubelskiej w Lublinie, zgodnie z umową nr 28/ZDM/24 z dnia 25.01.2024 r. zawarta pomiędzy Gminą Lublin, z siedzibą w Lublinie, Plac Króla Władysława Łokietka 1, 20-109 Lublin reprezentowanym przez Zarządu Dróg i Mostów w Lublinie z siedzibą: ul. Krochmalna 13j, 20-401 Lublin, a VBCADPROJEKT Sp. z o.o. z siedzibą w Lublinie ul. Inżynierska 5/106.

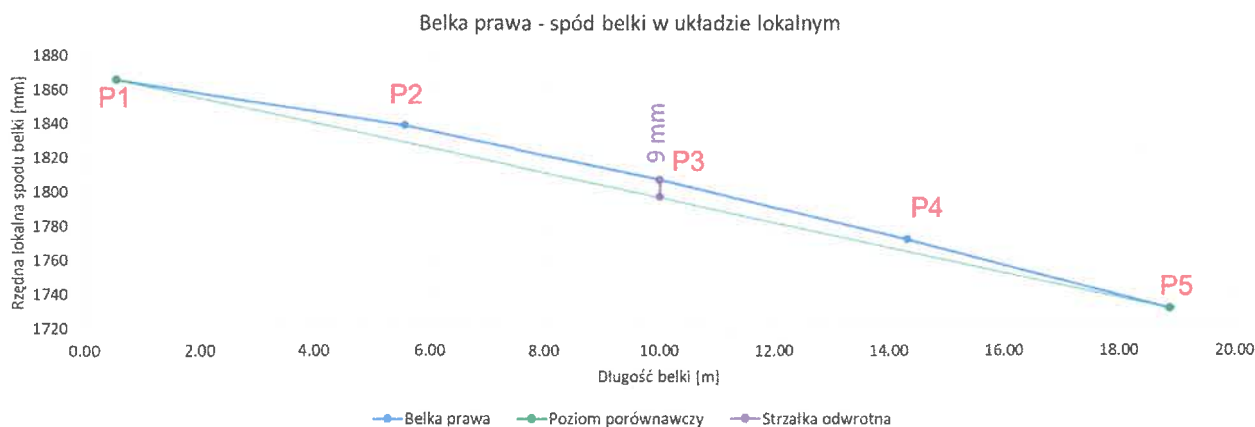
Wykres nr 1 - geometria spodu belki wraz z poziomem porównawczym oraz wartością podniesienia (strzałka odwrotna).

Pomierzona wielkość strzałki odwrotnej belki wynosi 9 mm,

Pomierzona wartość strzałki odwrotnej belki wynosząca 9 mm jest zgodna (nie mniejsza) z pomiarem zamieszczonym w ekspertyzie technicznej (referencyjnym).

W związku ze spełnieniem wymogu założonego utrzymania minimalnej strzałki odwrotnej belki wynoszącej 4 mm oraz z brakiem przyrostu uszkodzeń użytkowanie obiektu może odbywać się na dotychczas obowiązujących wytycznych i zaleceniach.
