RAPORT Z PRZEGLĄDU ROZSZERZONEGO (PIĘCIOLETNIEGO) OBIEKTU MOSTOWEGO

ZARZĄD DRÓG I MOSTÓW W LUBLINIE

JNI: 31000251	Nr drogi: 835	Kilometraż: 2+507	Data przeglądu: 20.03.2024
-------------------------	-------------------------	-----------------------------	--------------------------------------

Dane identyfikacyjne obiektu												
1	Numer ewidencyjny (JNI): 31000251	5	JAD: Zarząd Dróg i Mostów w Lublinie									
2	Nr drogi: 835	6	Najbliższa miejscowość: Lublin, Al. Unii Lubelskiej									
3	Kilometraż: 2+507	7	Rodzaj i nazwa przeszkody: rz. Bystrzyca									
4	Rodzaj obiektu: most	8	Długość obiektu: 62,98 m									
STAN TECHNICZNY OBIEKTU										EKSPERTYZA		
Lp.	Element	Kod rodzaju uszkodzenia								Ocena stanu	Potrzeba wykonania**	Tryb wykonania
1	Nasypy i skarpy	WB	PB	UB	NT	WT	UT			3	nie	
2	Dojazdy w obrębie skrzydeł	DA	RA	PA	NA	PT				2	nie	
3	Nawierzchnia jezdni	DA	RA	UA	NA					2	nie	
4	Nawierzchnia chodników i krawężniki	DA	RA	NA	WA	DK	PB	UB		2	nie	
5	Balustrady, bariery ochronne, osłony	AS	KS	NS	DS					3	nie	
6	Belki podporęczowe, gzymсы	WB	CB	OB	RB	KB	KZ			3	nie	
7	Urządzenia odwadniające	NS	KS	BS	US					2	nie	
8	Izolacja pomostu	CA	RA	DA						2	nie	
9	Konstrukcja

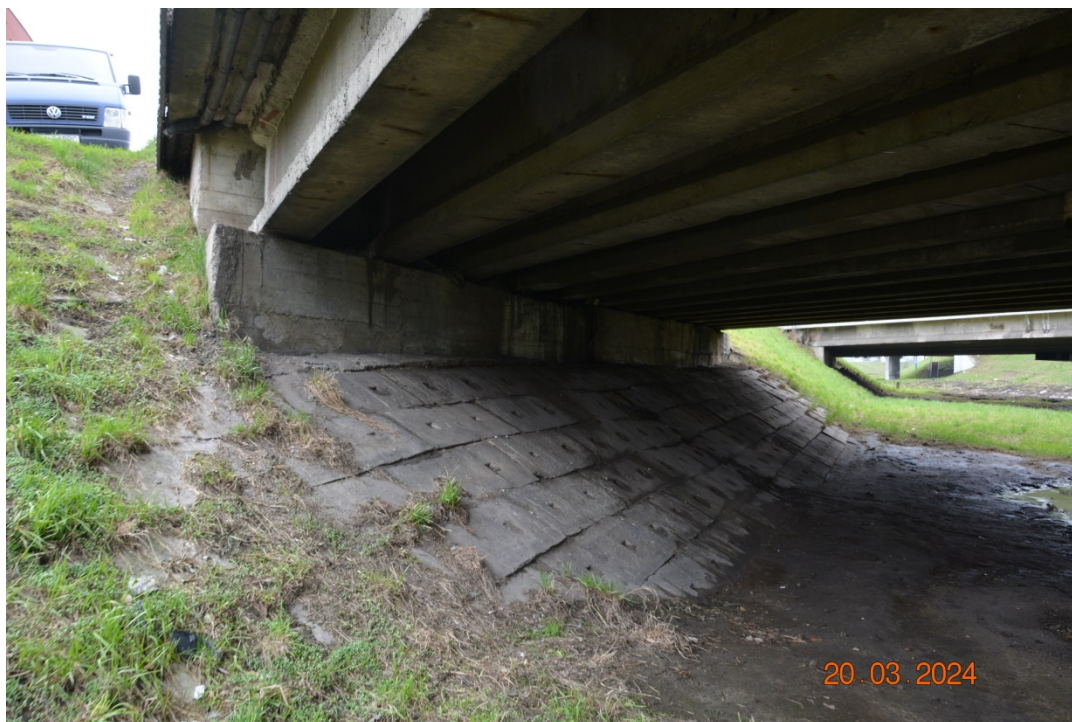
Fot. 19. Zarysowania, deformacje i ubytki betonu umocnienia skarp przy przyczółkach. Wegetacja roślinności na umocnieniach skarp przy przyczółkach. Lokalne ubytki i zanieczyszczenie terenu pod obiektem odpadami komunalnymi.

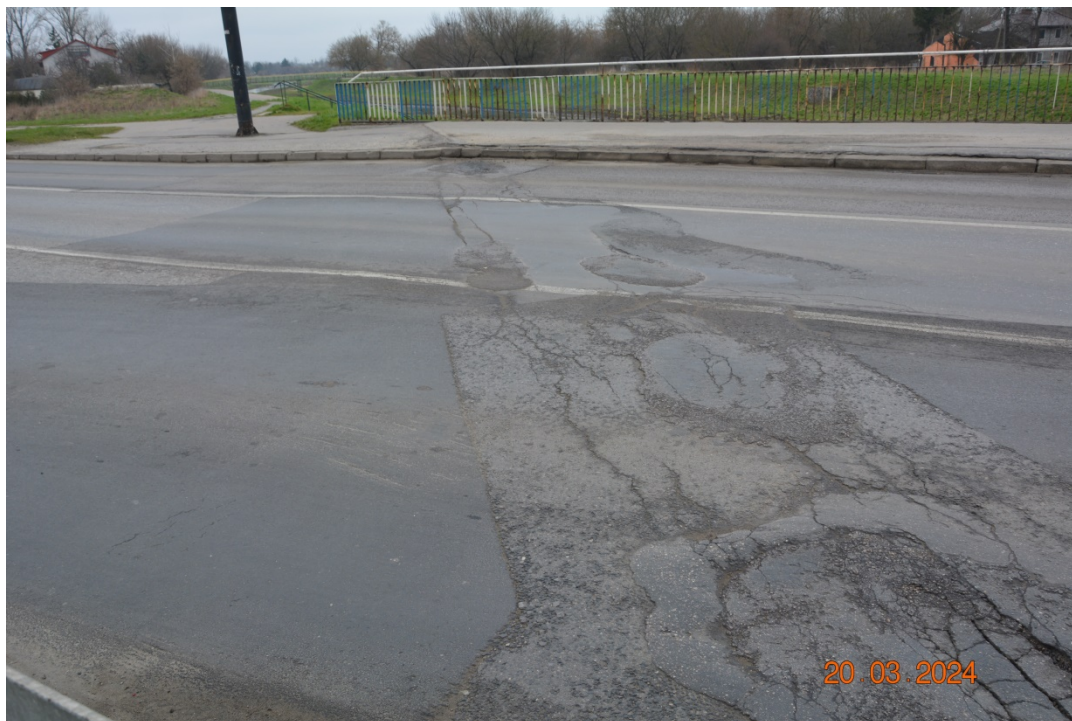
Fot. 20. Deformacje, zarysowania, przemieszczenia i wykruszenia nawierzchni jezdni w obszarach dojazdów i na pomoście. Widoczne zaniżenia terenu na dojazdach z powodu osiadania gruntu.

Lp.	Rodzaj zalecenia	Tryb / Data wykonania
1	Obiekt powinien zostać poddany kompleksowemu remontowi lub przebudowie.	2 / 4 kw. 2026
2	Na bieżąco prowadzić remonty nawierzchni jezdni w strefach dylatacyjnych	1
dla pozostałych stwierdzonych nieprawidłowości nie ma potrzeby wykonywania prac naprawczych do czasu wykonania kolejnej kontroli

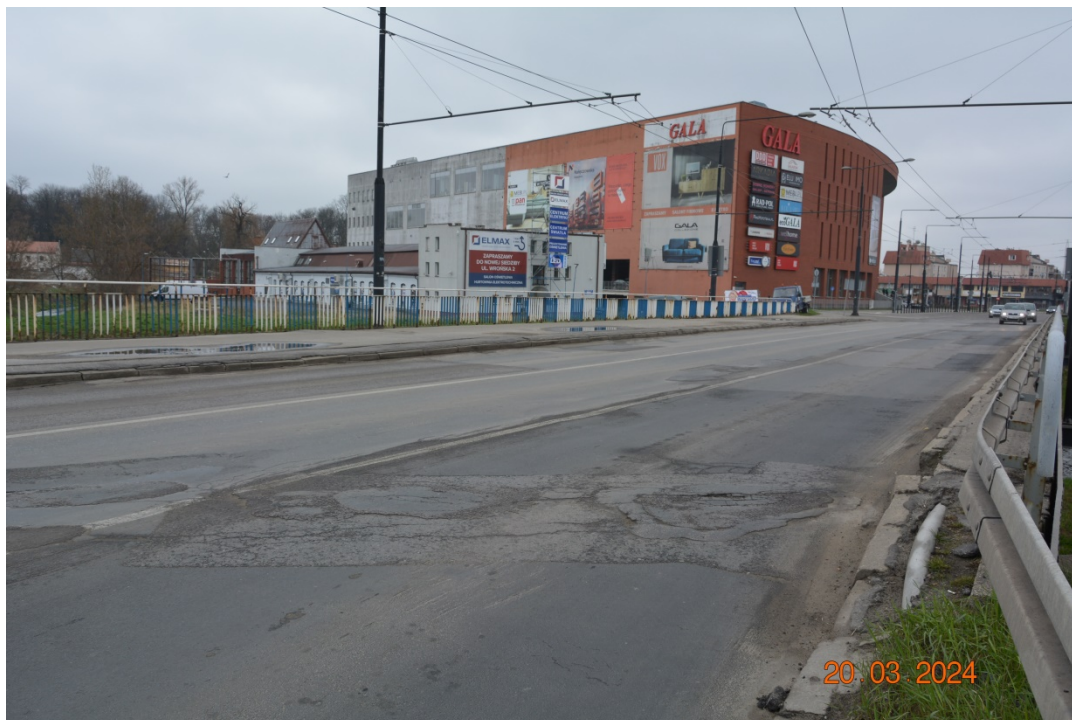
Fot. 21. Deformacje, zarysowania, przemieszczenia i wykruszenia nawierzchni jezdni w obszarach dojazdów i na pomoście. Widoczne zaniżenia terenu na dojazdach z powodu osiadania gruntu. Ubytki i przemieszczenia krawężników.

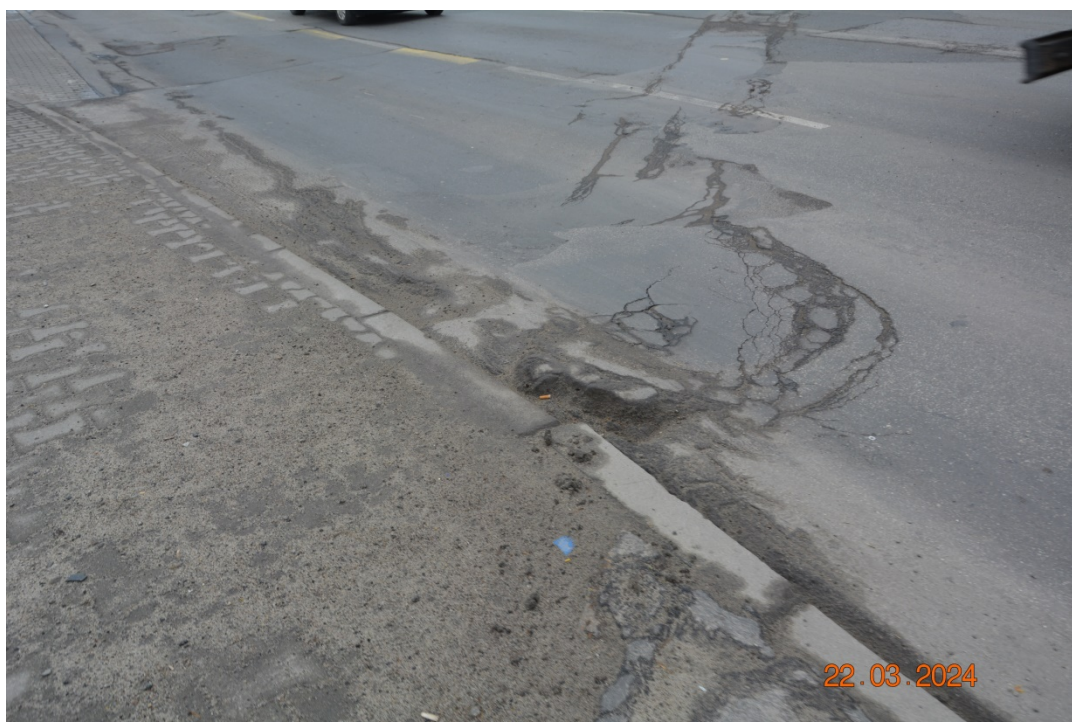
Fot. 22. Zanieczyszczenia, deformacje, zarysowania, przemieszczenia i wykruszenia nawierzchni jezdni na pomoście i dojazdach

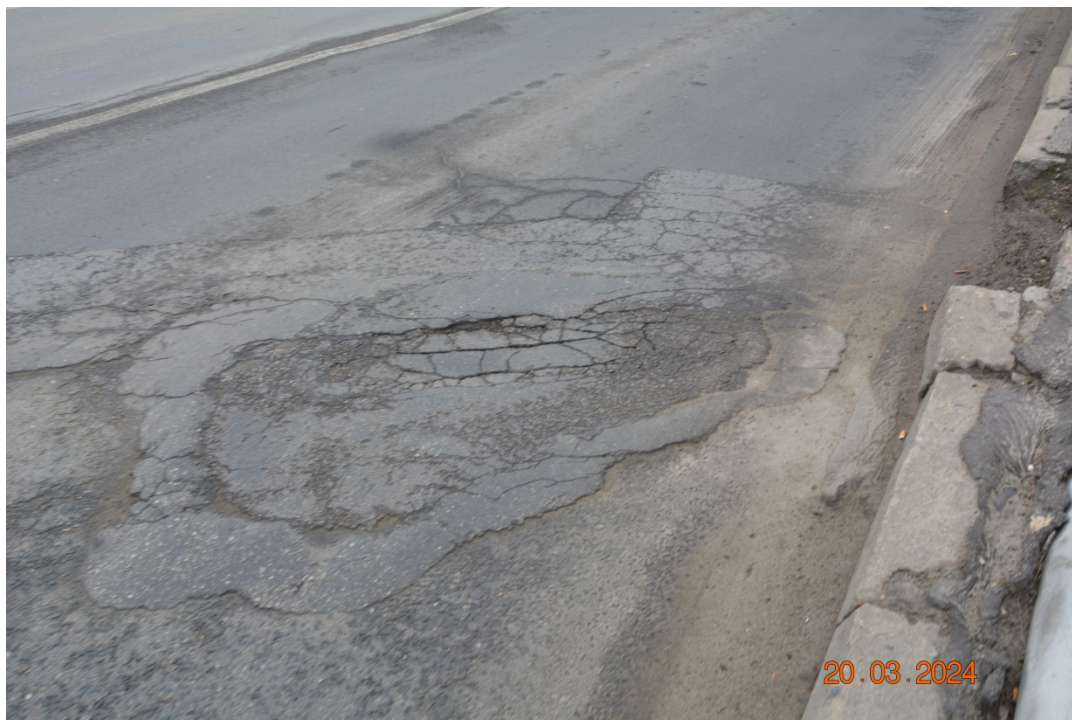
Fot. 23. Deformacje, zarysowania, przemieszczenia i wykruszenia nawierzchni jezdni w obszarach dojazdów i na pomoście. Widoczne zaniżenia terenu na dojazdach z powodu osiadania gruntu. Ubytki i przemieszczenia krawężników.

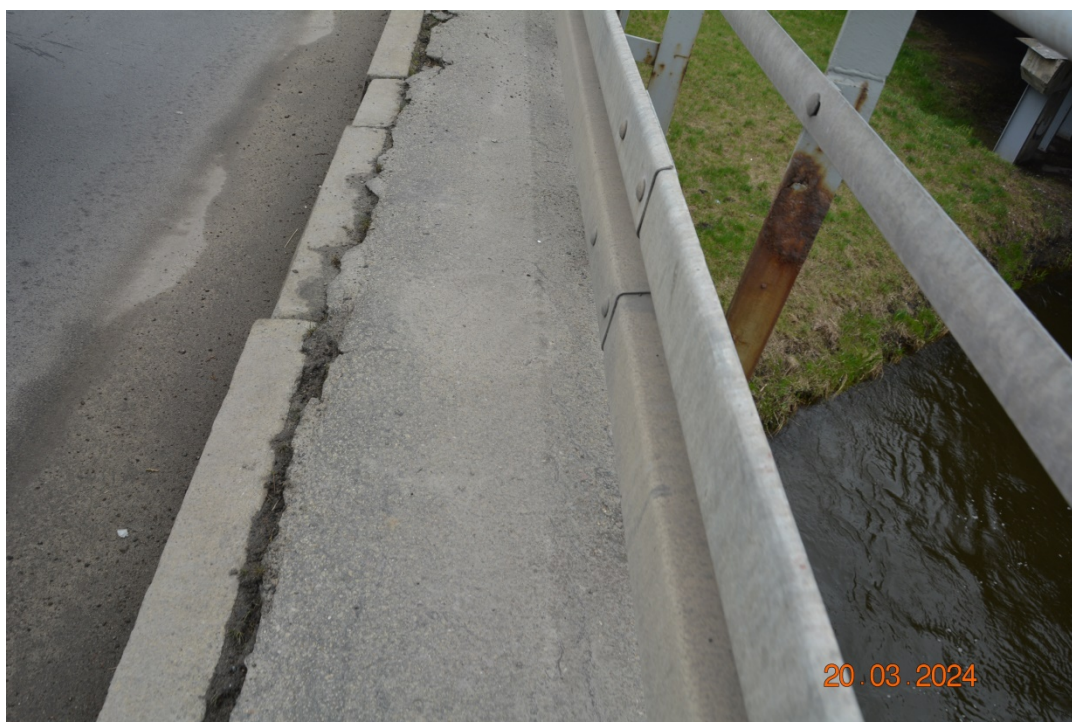
Fot. 24. Zanieczyszczenia, deformacje, zarysowania, przemieszczenia i wykruszenia nawierzchni jezdni na chodniku i kapie pobocza. Przemieszczenia krawężników. Lokalna korozja powierzchniowa barier i balustrad.

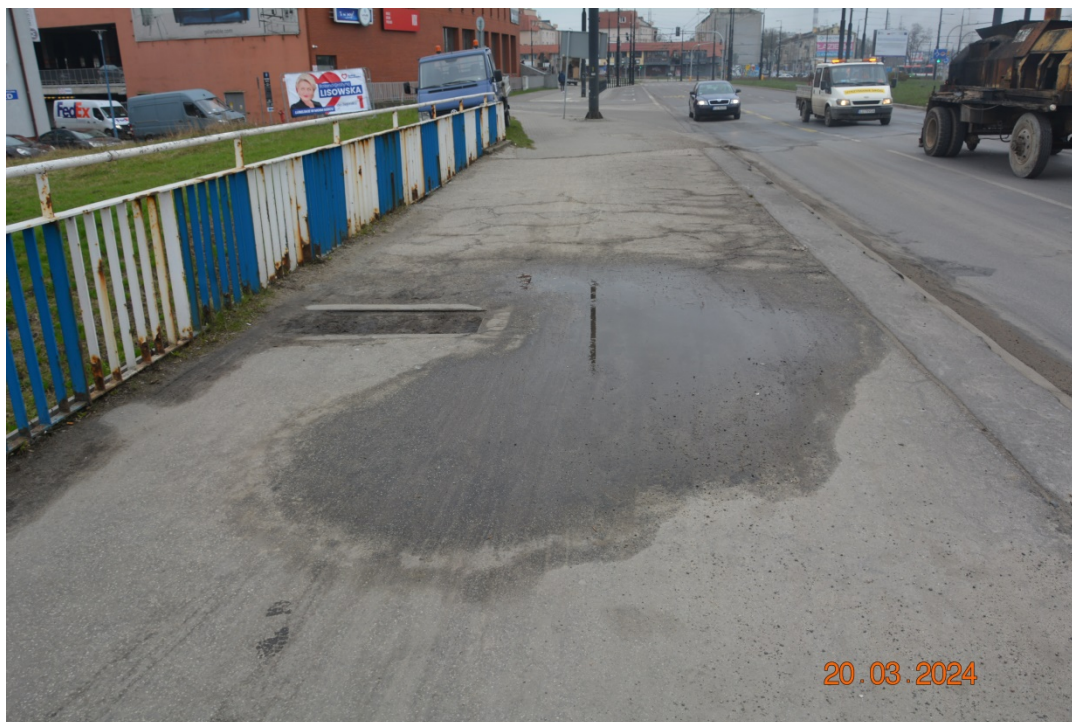
Fot. 25. Lokalna korozja i zniszczenie powłok antykorozyjnych balustrad. Zanieczyszczenia, deformacje, zarysowania, przemieszczenia i wykruszenia nawierzchni na chodniku.

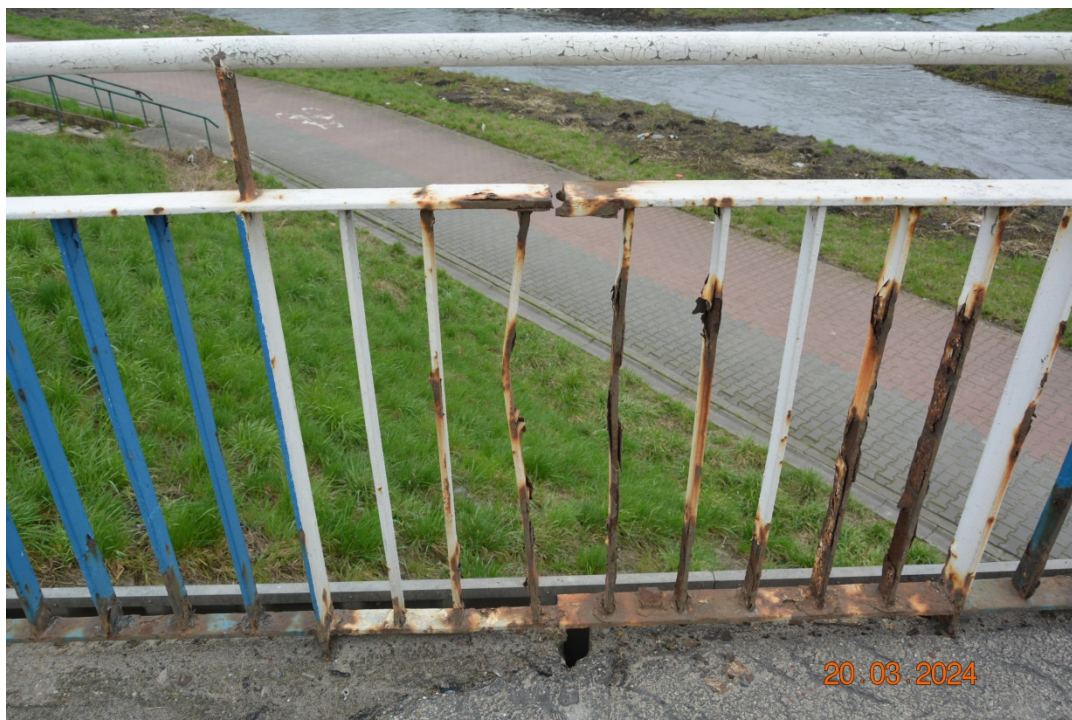
Fot. 26. Lokalna deformacja, korozja i zniszczenie powłok antykorozyjnych balustrad.

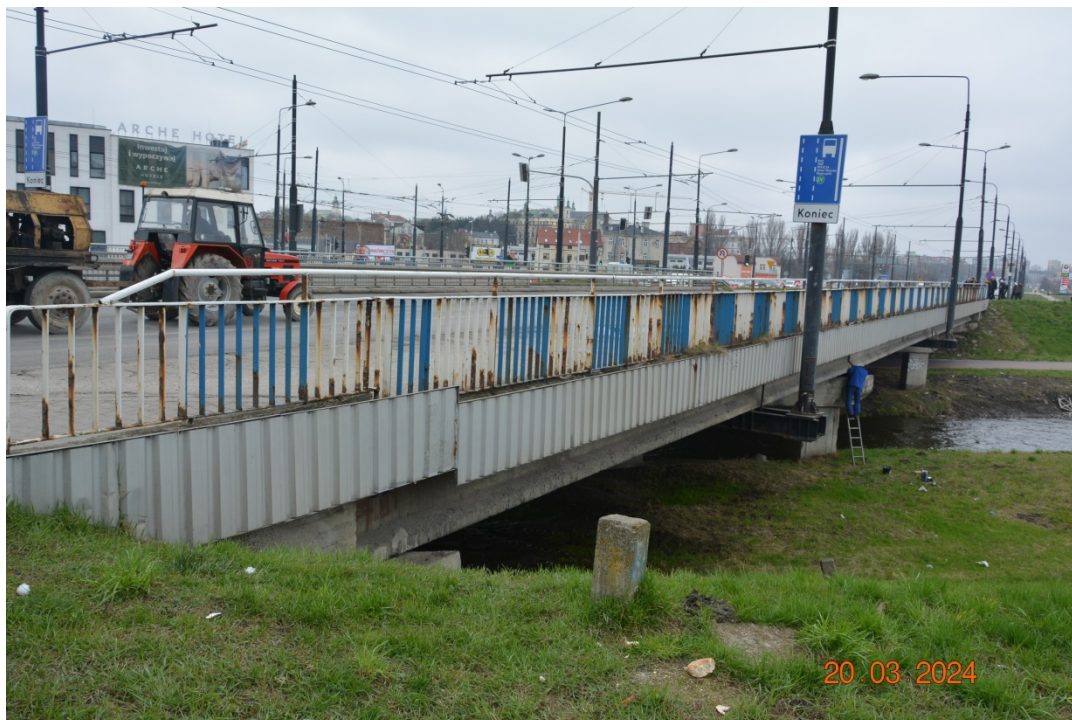
Fot. 27. Lokalnie korozja betonu, zarysowania, przecieki i ubytki betonu belek podporęczowych osłoniętych blachą maskującą.

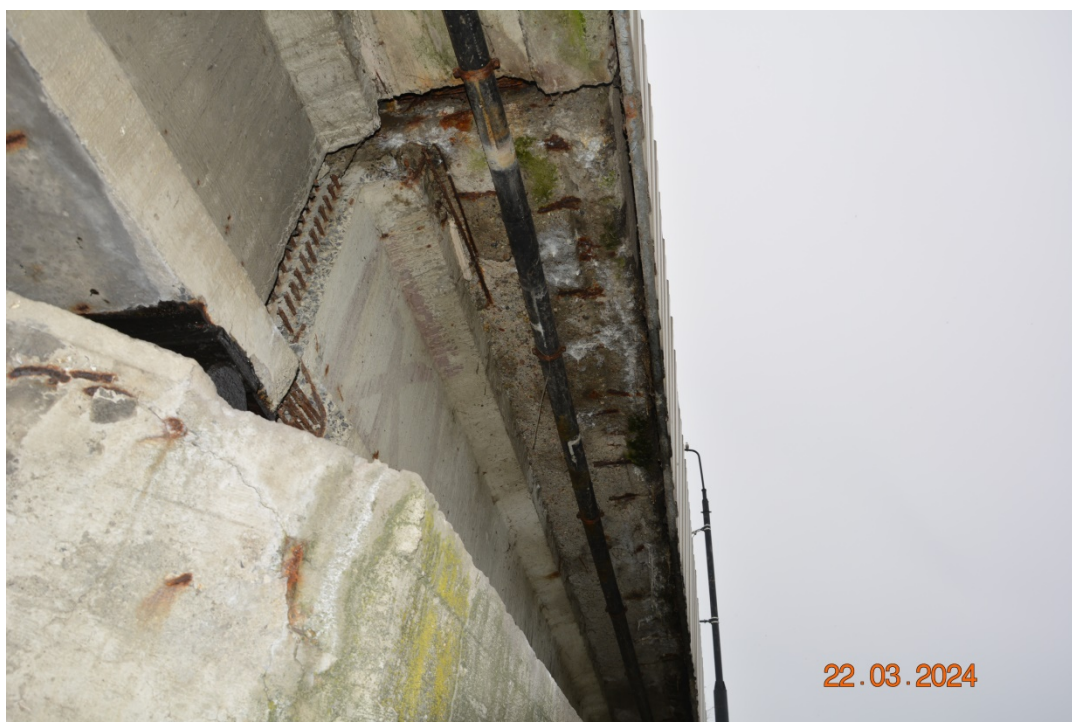
Fot. 28. Lokalnie korozja betonu, zarysowania, przecieki i ubytki betonu, korozja zbrojenia belek podporęczowych osłoniętych blachą maskującą

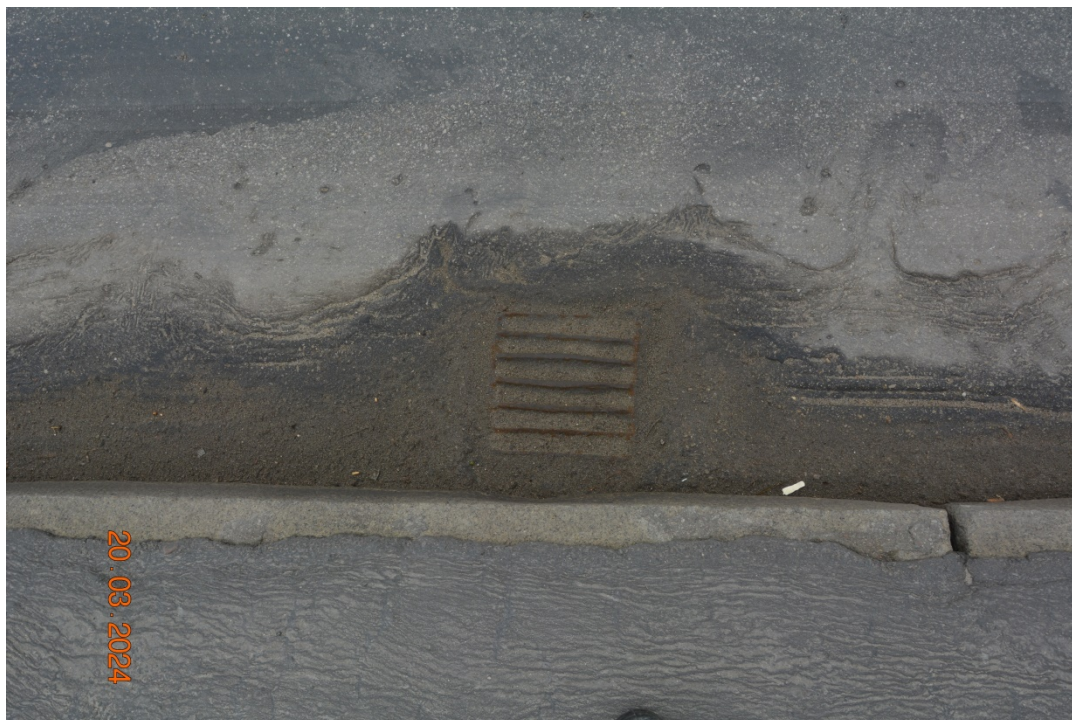
Fot. 29. Zanieczyszczenie wpustów powodujące lokalnie całkowitą niedrożność

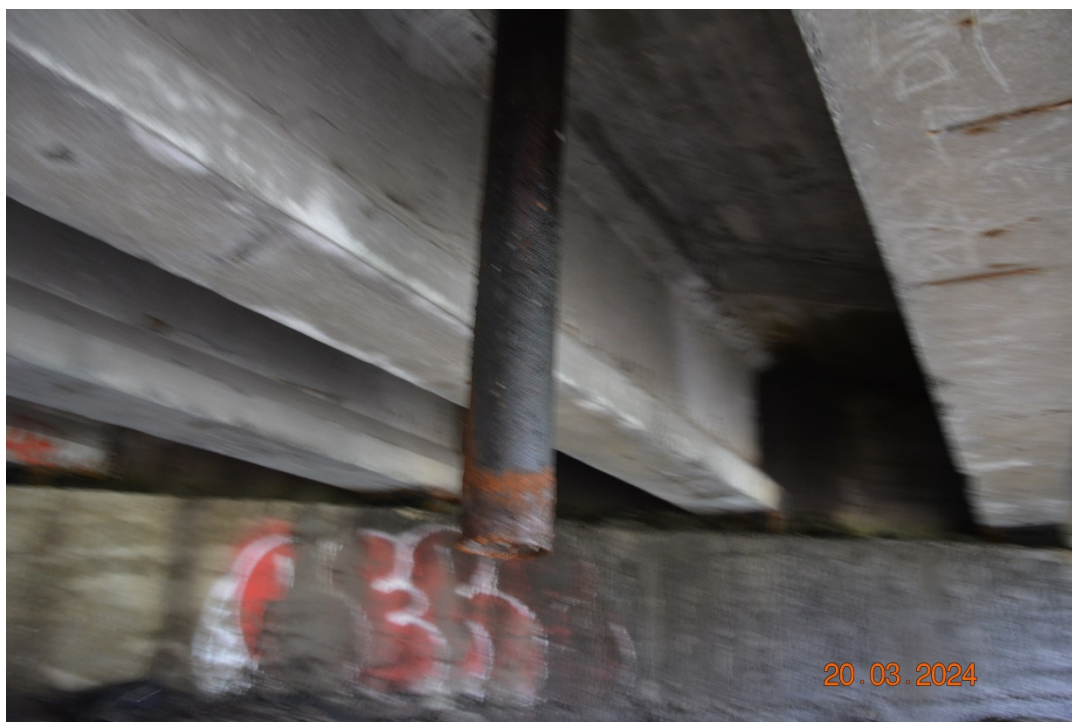
Fot. 30. Korozja rur spustowych

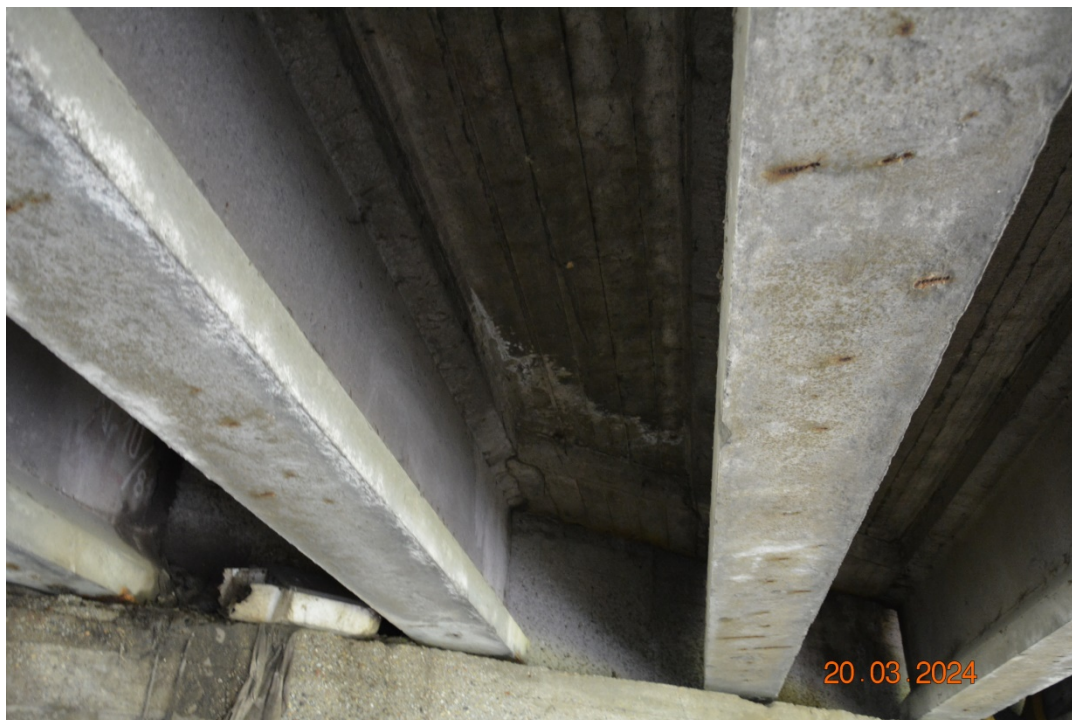
Fot. 31. Widoczne lokalne przecieki przez pomost świadczące o nieszczelności izolacji. Typowy stan pomostu i dźwigara: lokalne przecieki i wykwyty, lokalna korozja zbrojenia, odpryski otuliny. Widoczne przecieki przez dylatację nad podporą 4.

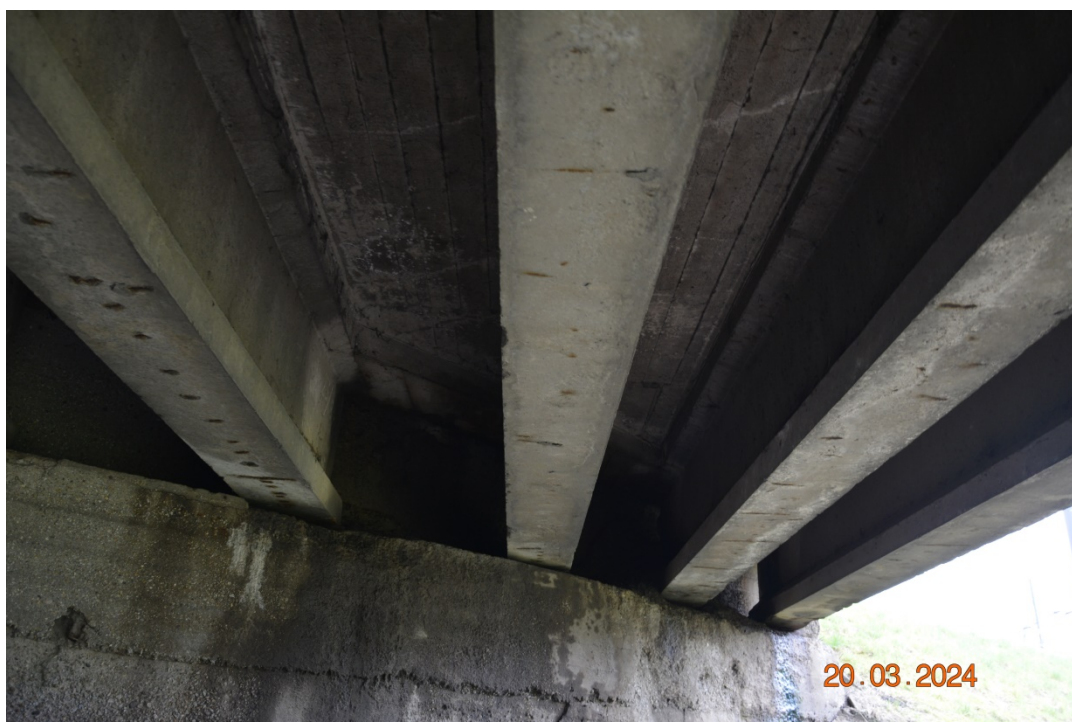
Fot. 32. Widoczne lokalne przecieki przez pomost świadczące o nieszczelności izolacji. Typowy stan pomostu i dźwigara: lokalne przecieki i wykwyty, lokalna korozja zbrojenia, odpryski otuliny. Widoczne przecieki przez dylatację nad podporą 4.

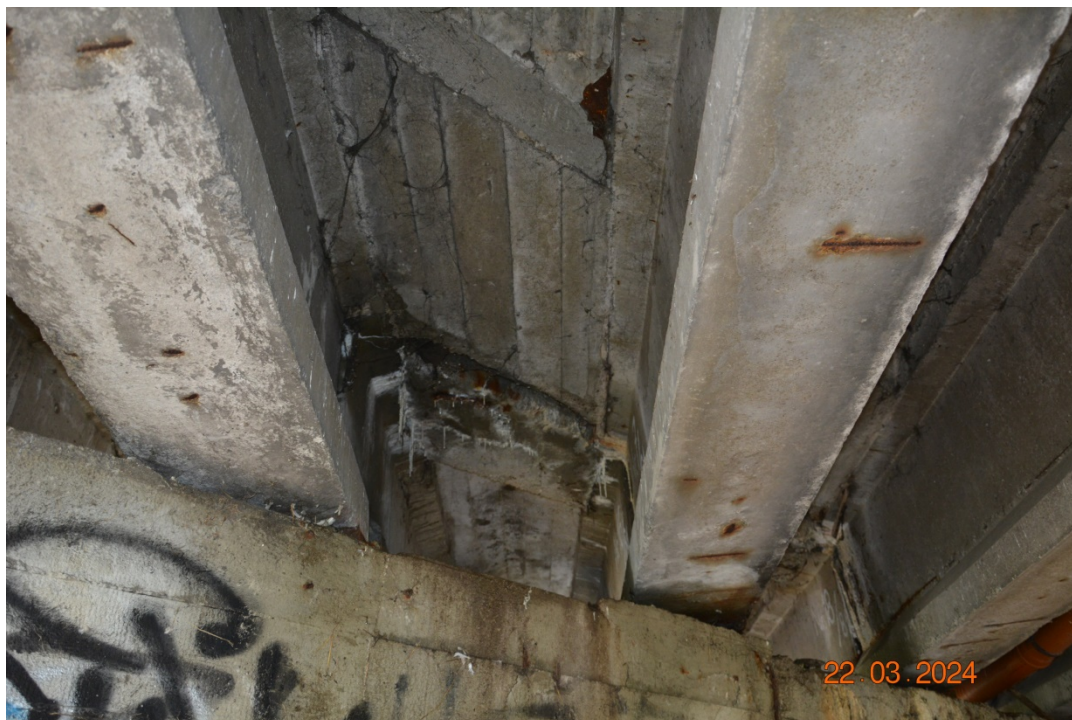
Fot. 33. Widoczne przecieki przez obszary dylatacyjne nad wszystkimi podporami.

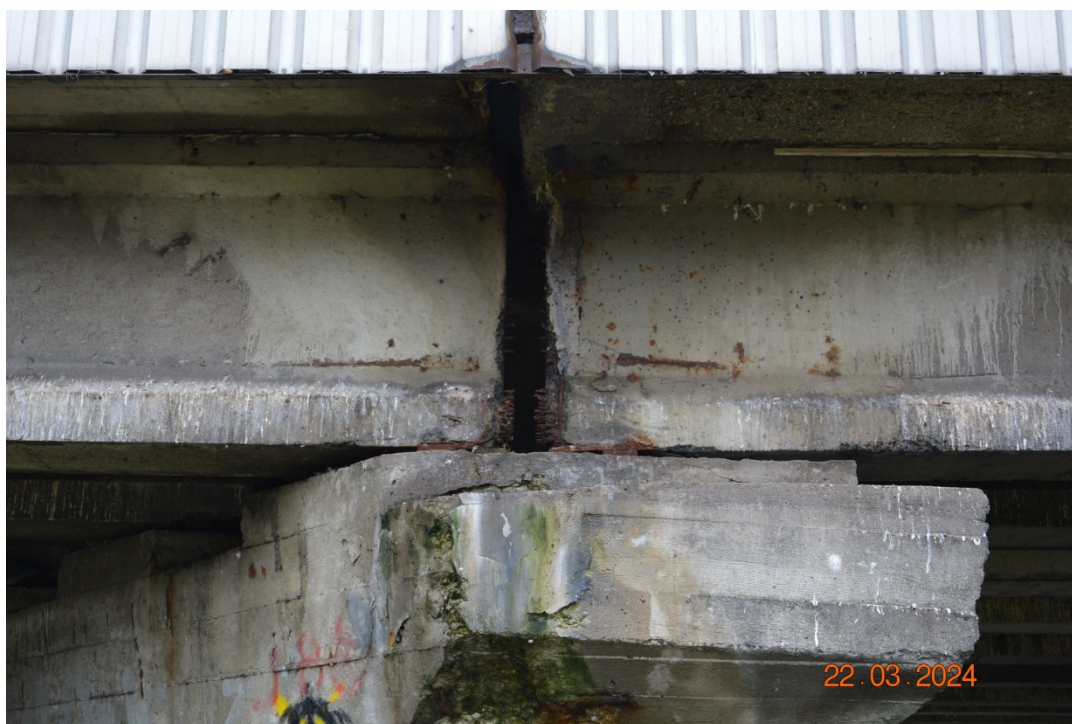
Fot. 34. Widoczne przecieki przez pomost w strefie dylatacyjnej. Typowy stan dźwigarów nad podporami: zacieki, wykwyty, korozja zbrojenia miękkiego, odpryski otuliny.

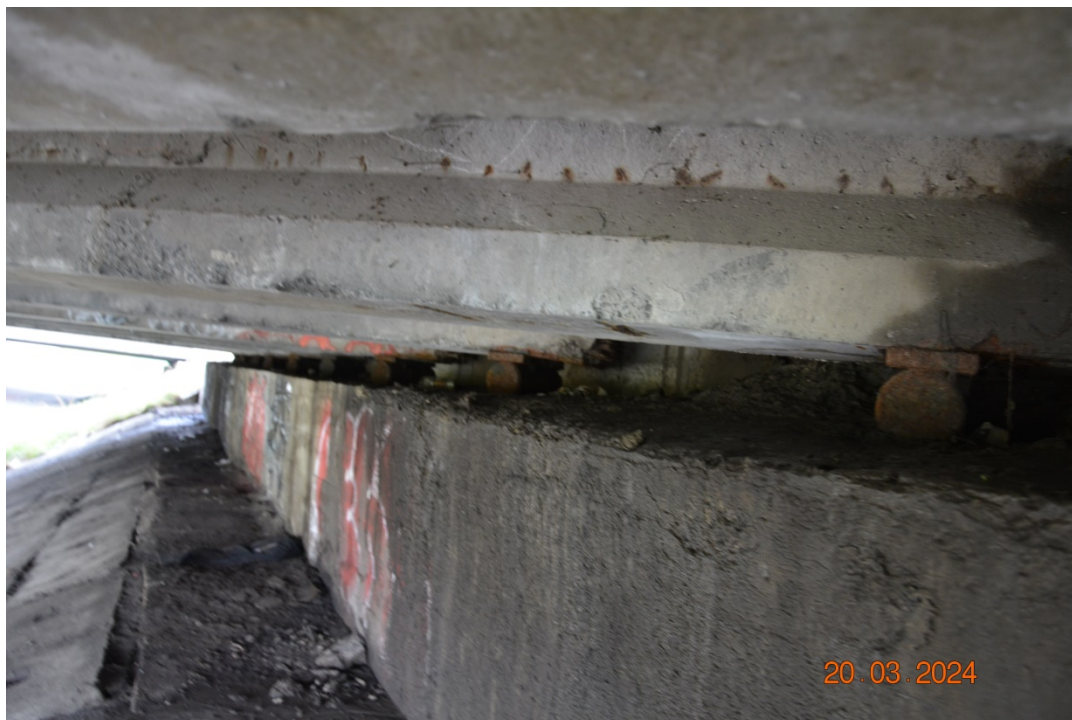
Fot. 35. Widoczne przecieki przez pomost w strefach dylatacyjnych. Typowy stan podpór: przecieki, zacieki, wykwyty, korozja zbrojenia miękkiego, odpryski otuliny, zanieczyszczenie graffiti.

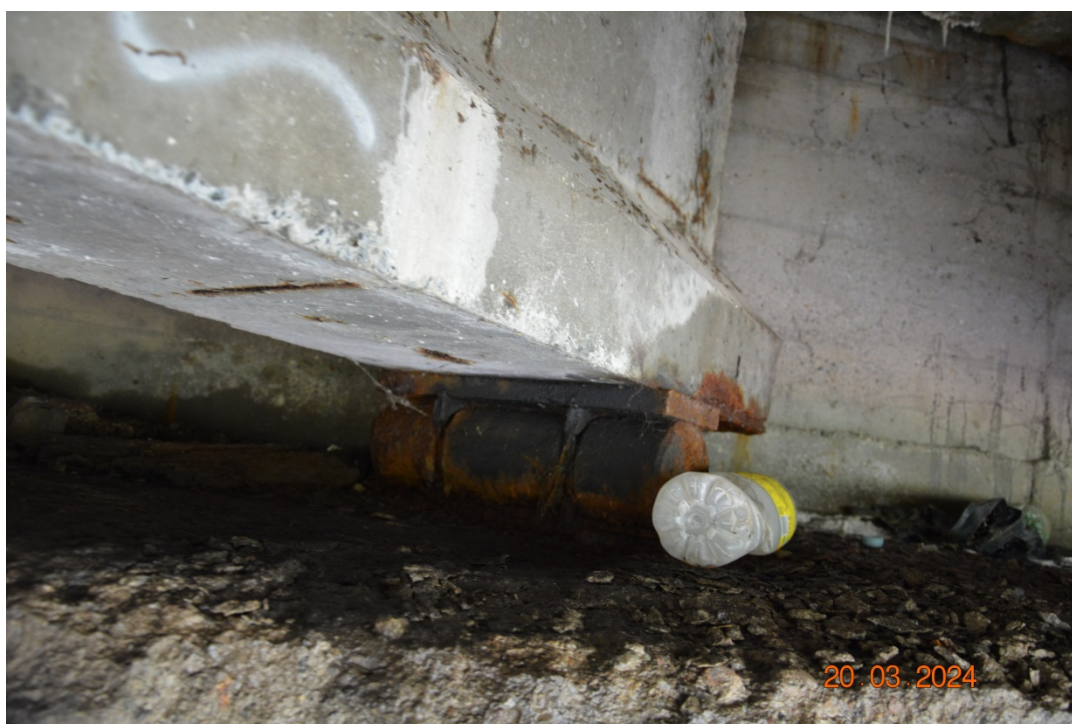
Fot. 36. Typowy stan łożysk części łożysk. Korozja łożysk i blokada przesuwu na skorodowanych łożyskach. Łożyska w trakcie czyszczenia i zabezpieczanie antykorozyjnego

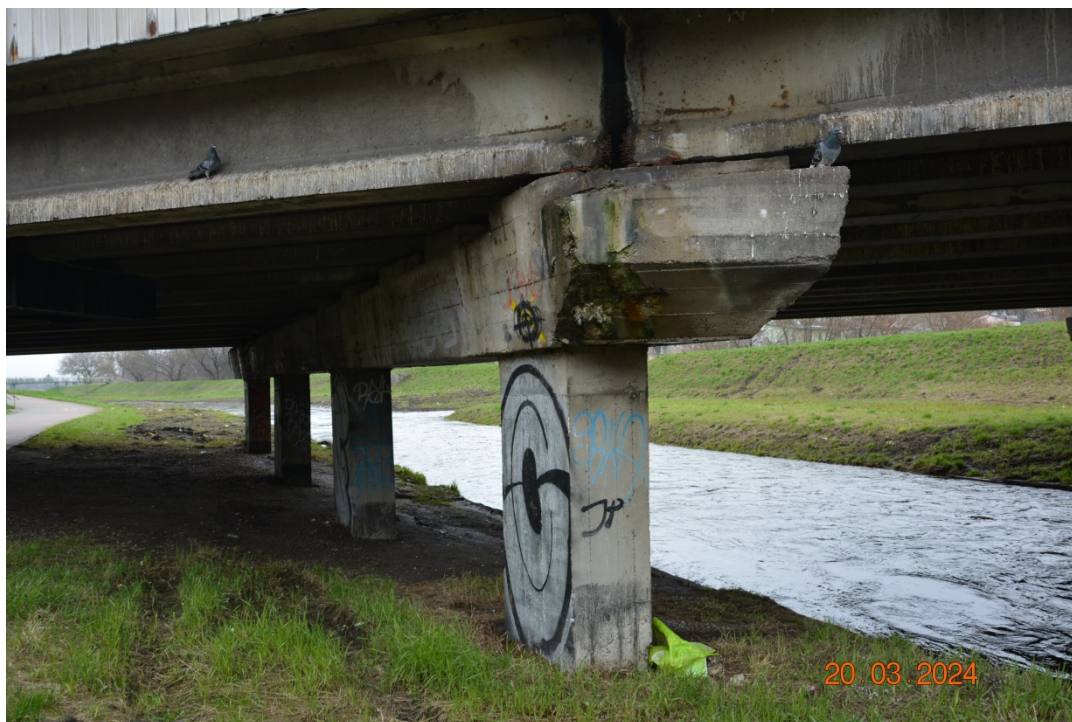
Fot. 37. Typowy stan podpór pośrednich 2 i 3. Uszkodzenia oczeput filara: przecieki wody, wegetacja roślin, korozja zbrojenia w następstwie nieszczelności dylatacji. Zarysowania słupów spowodowane korozją zbrojenia wywołaną zawilgoceniem od przeciekającej z pomostu wody, zanieczyszczenia graffiti.

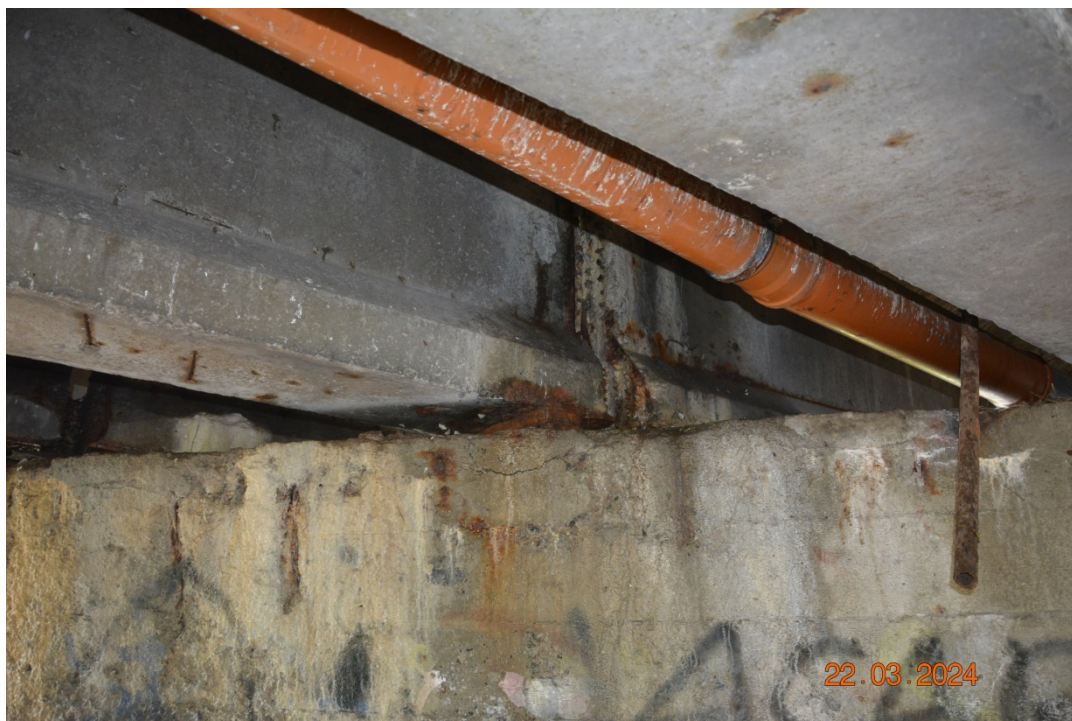
Fot. 38. Typowy stan podpór pośrednich 2 i 3. Uszkodzenia oczeput filarów: przecieki wody, wegetacja roślin, korozja zbrojenia w następstwie nieszczelności dylatacji.

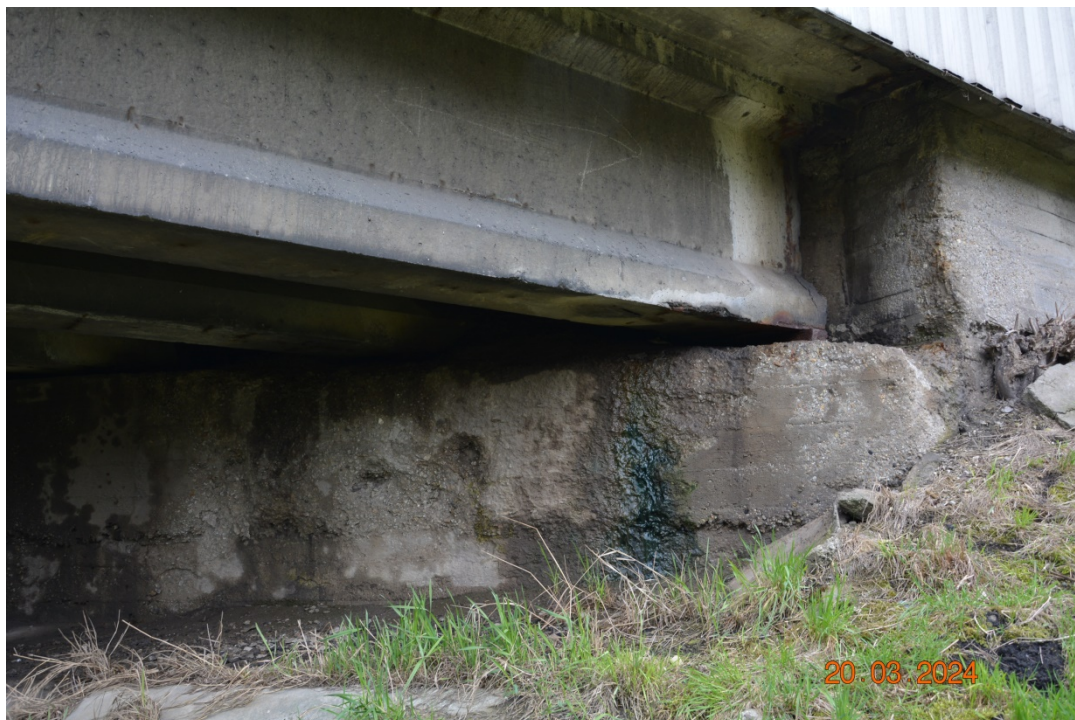
Fot. 39. Typowy stan przyczółków, m.in.: przecieki wody i osady (świadczące o nieszczelności stref dylatacyjnych), pęknięcia, korozja zbrojenia, zanieczyszczenia graffiti.

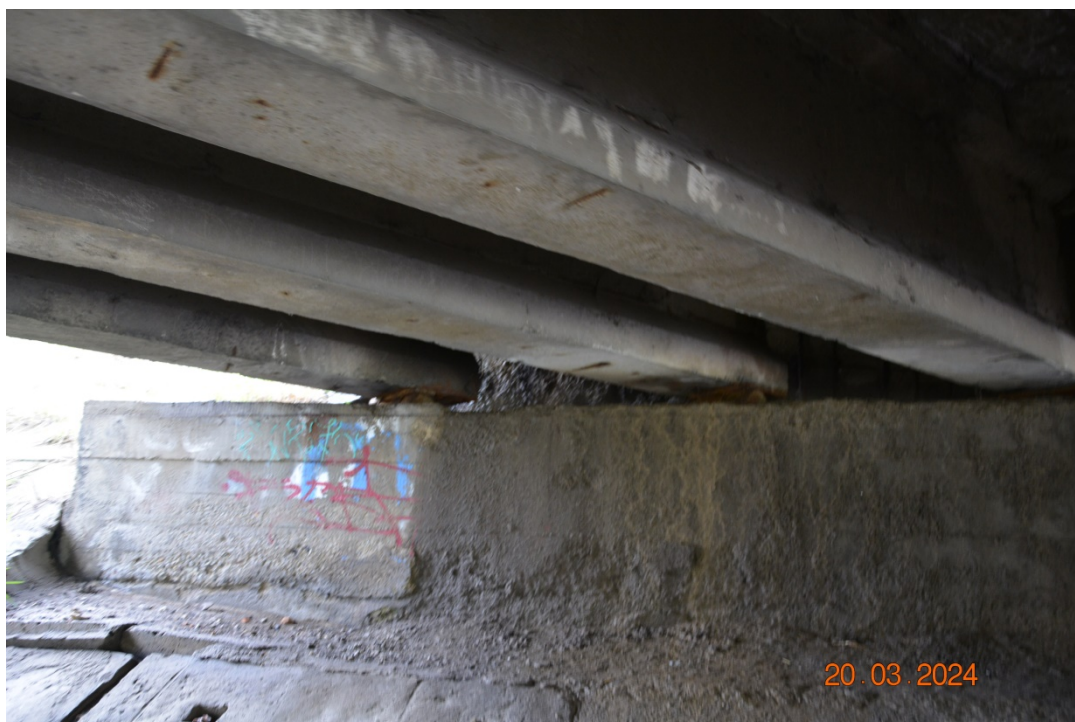
Fot. 40. Typowe uszkodzenia przyczółków, m.in.: przecieki wody i osady (świadczące o nieszczelności stref dylatacyjnych), pęknięcia, korozja zbrojenia, zanieczyszczenia graffiti.

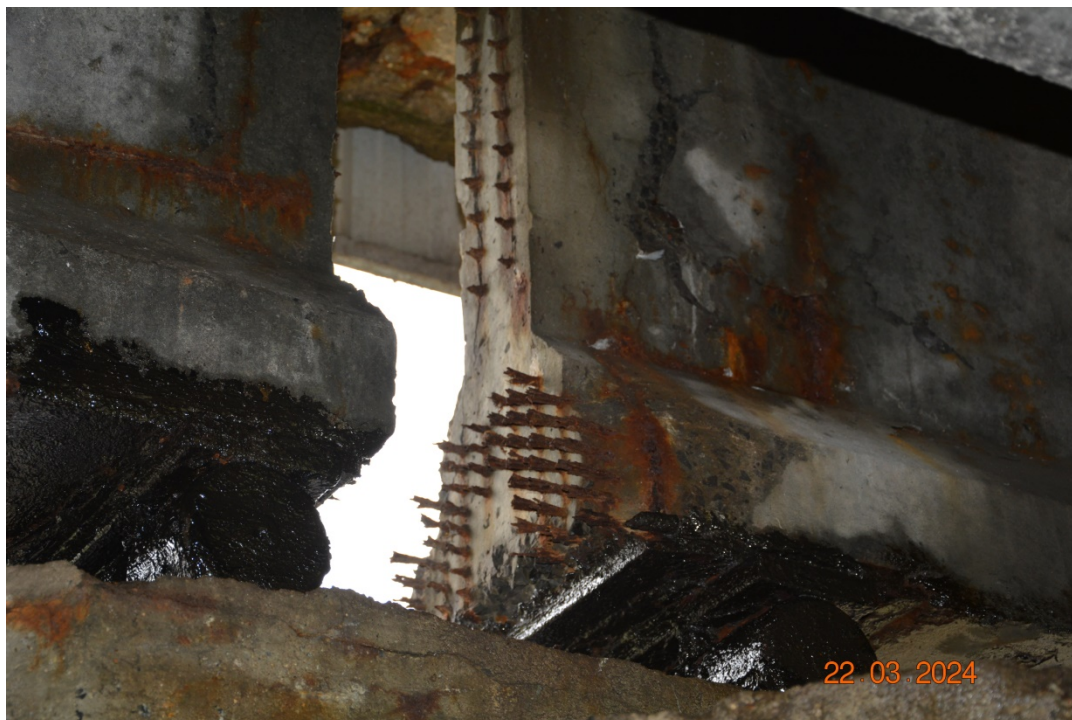
Fot. 41. Lokalne odspojenia i zarysowania otuliny belek dźwigara nad podporami z powodu przecieków przez dylatacje.

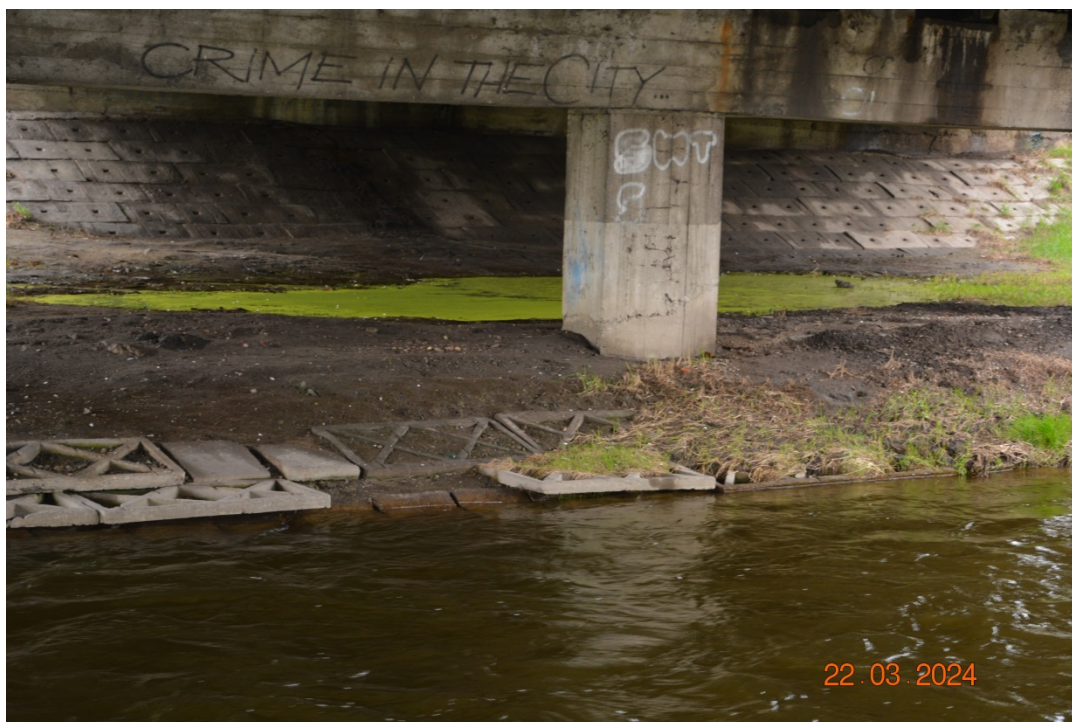
Fot. 42. Przemieszczenia i ubytki umocnień koryta

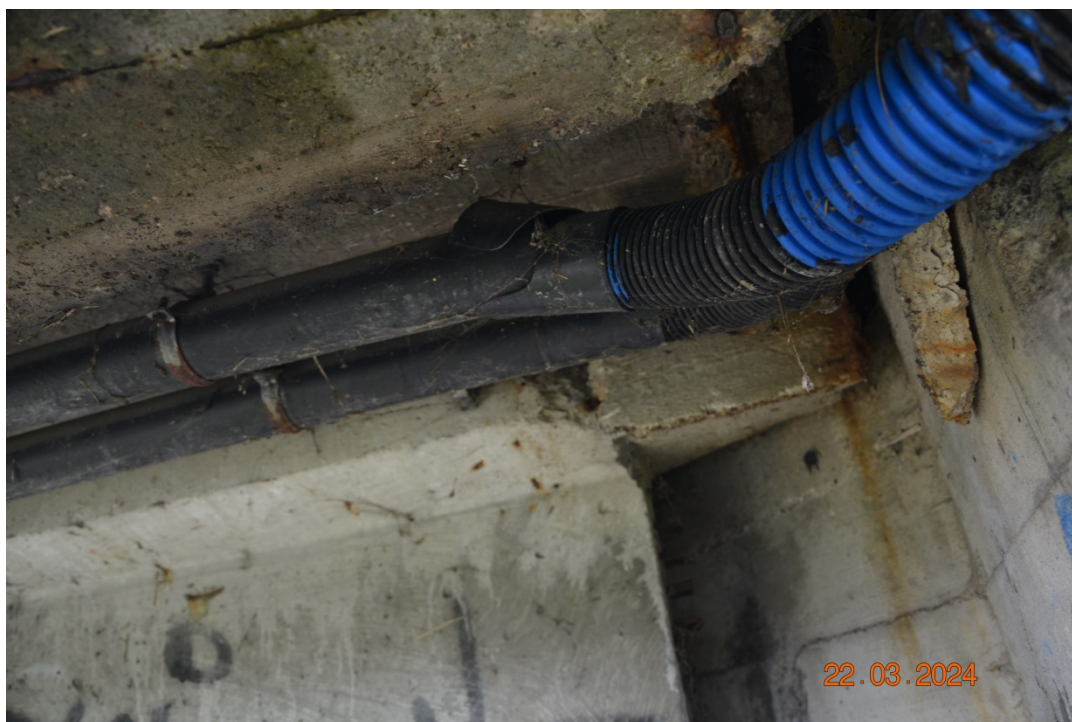
Fot. 44. Lokalne uszkodzenia kanałów osłonowych zasilania oświetlenia.
