RODZAJ OPRACOWANIA: **Projekt budowlany i wykonawczy**

INWESTYCJI: **Remont kanału deszczowego \varnothing 1,0 m w rejonie
ul. Wapiennej w Lublinie**

INWESTOR: **Gmina Lublin**

LIPIEC 2007 r.

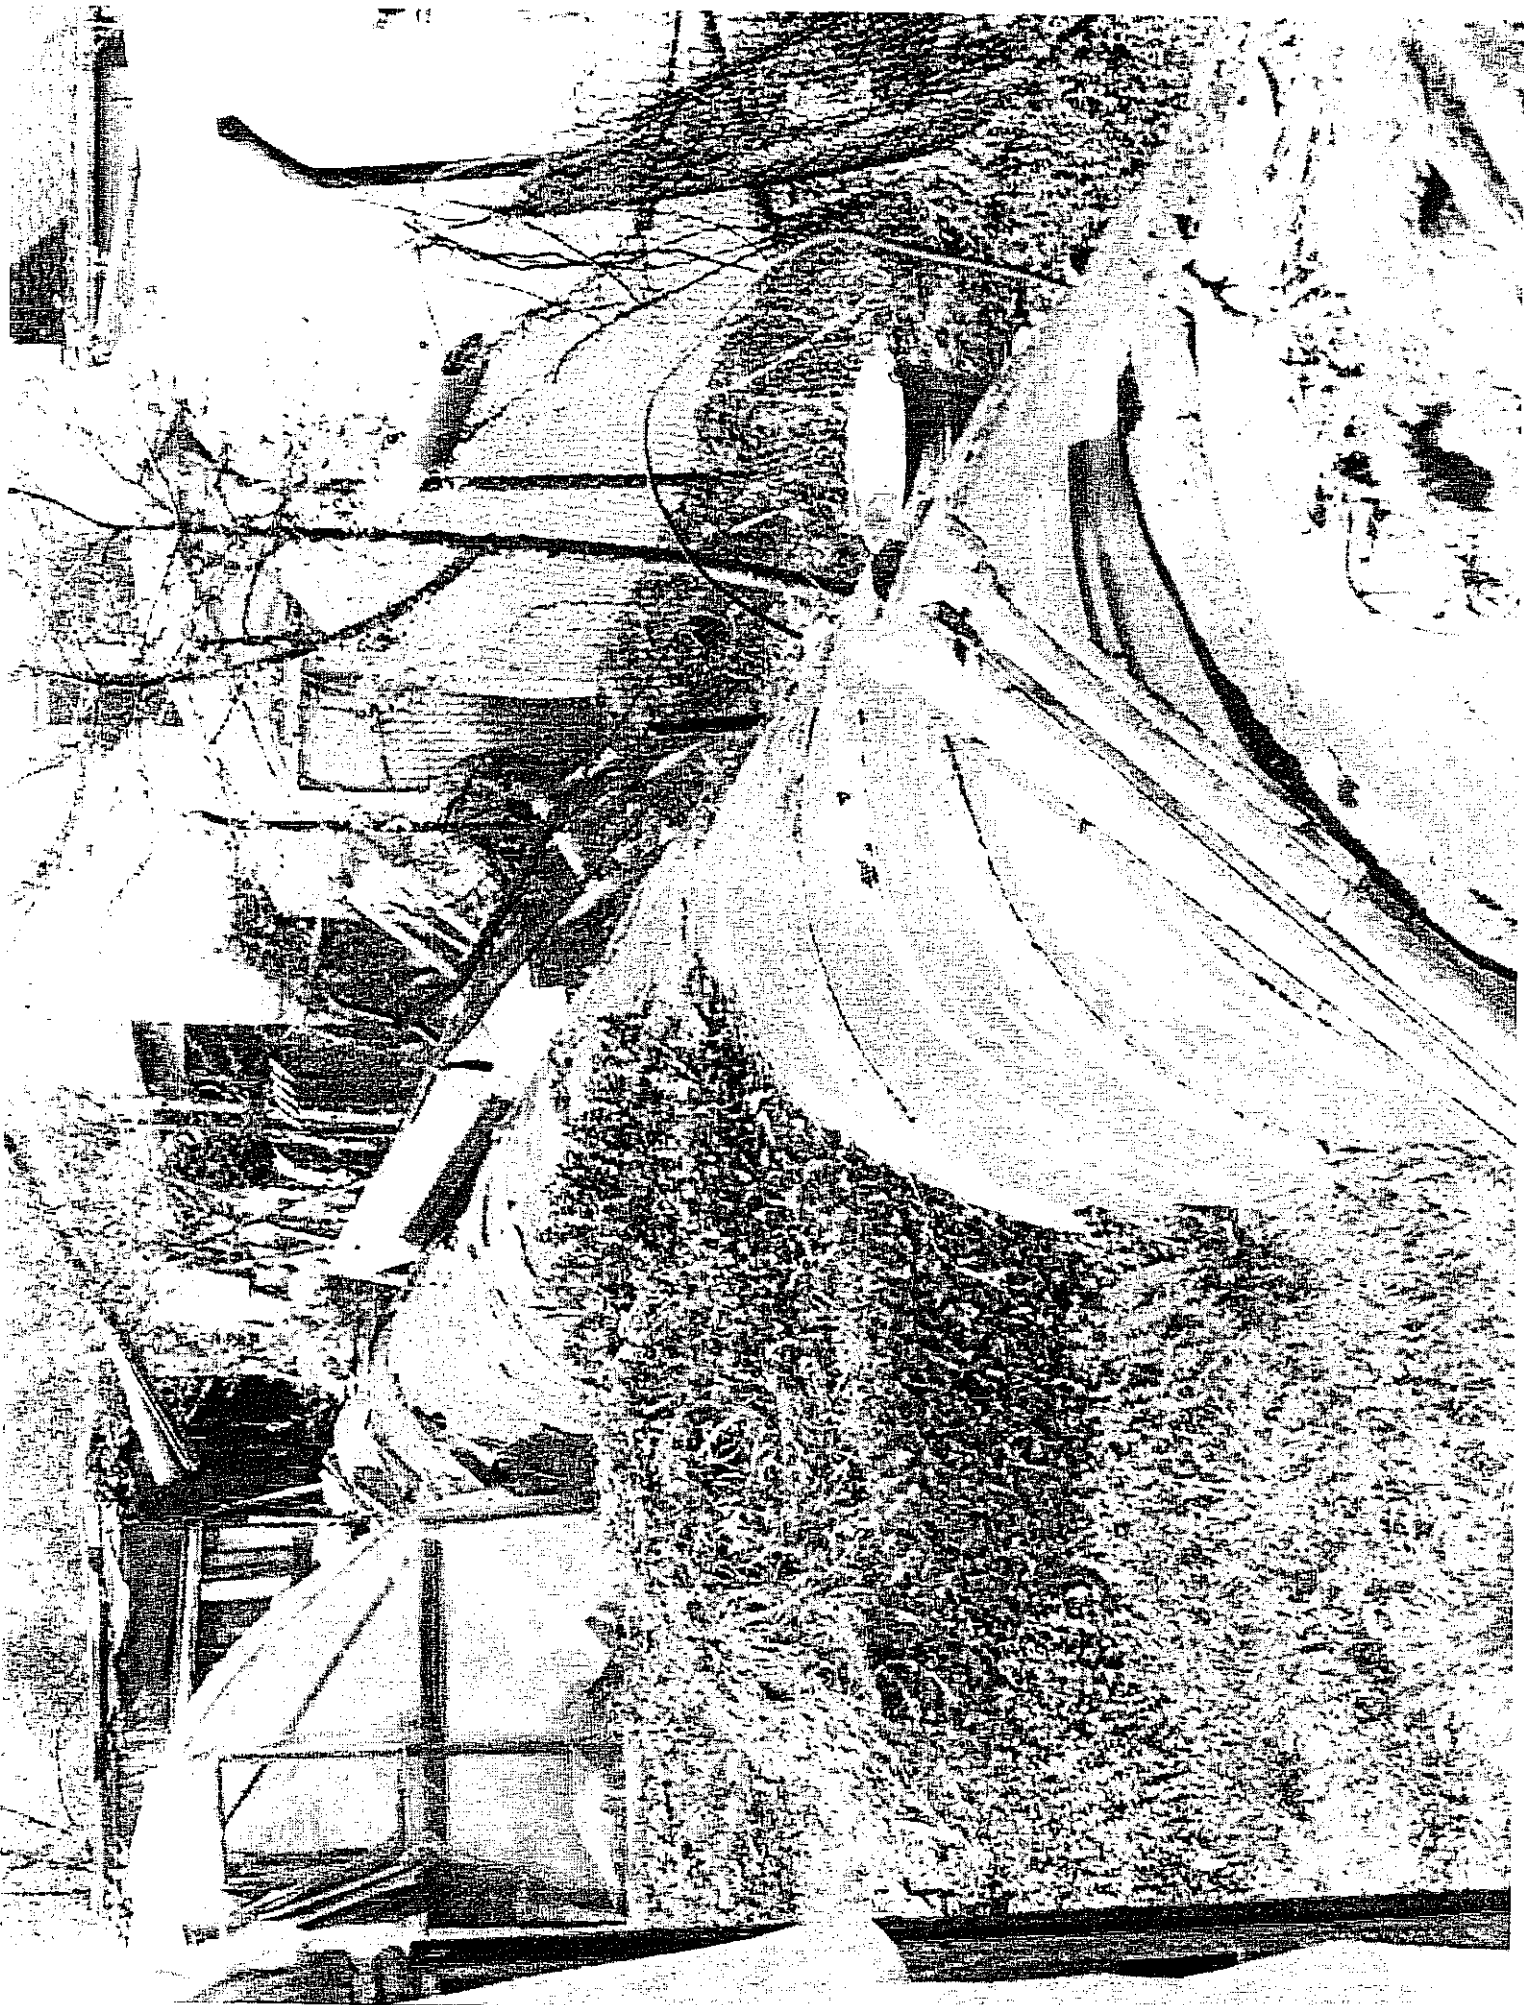
- od wylotu, na długości 18,5 m, kolektor przebiega pod wałem przeciwpowodziowym, na dalszym odcinku jest usytuowany częściowo nad terenem,
- od wylotu, na długości 20,0 m, występują wzdłużne pęknięcia z przemieszczeniami w dnie, sklepieniu i po obu bokach kanału, występuje spłaszczenie przekroju o ok. 0,20 m.

USYTUOWANIE KOLEKTORA DESZCZOWEGO \varnothing 1,0 m NAD TERENEM

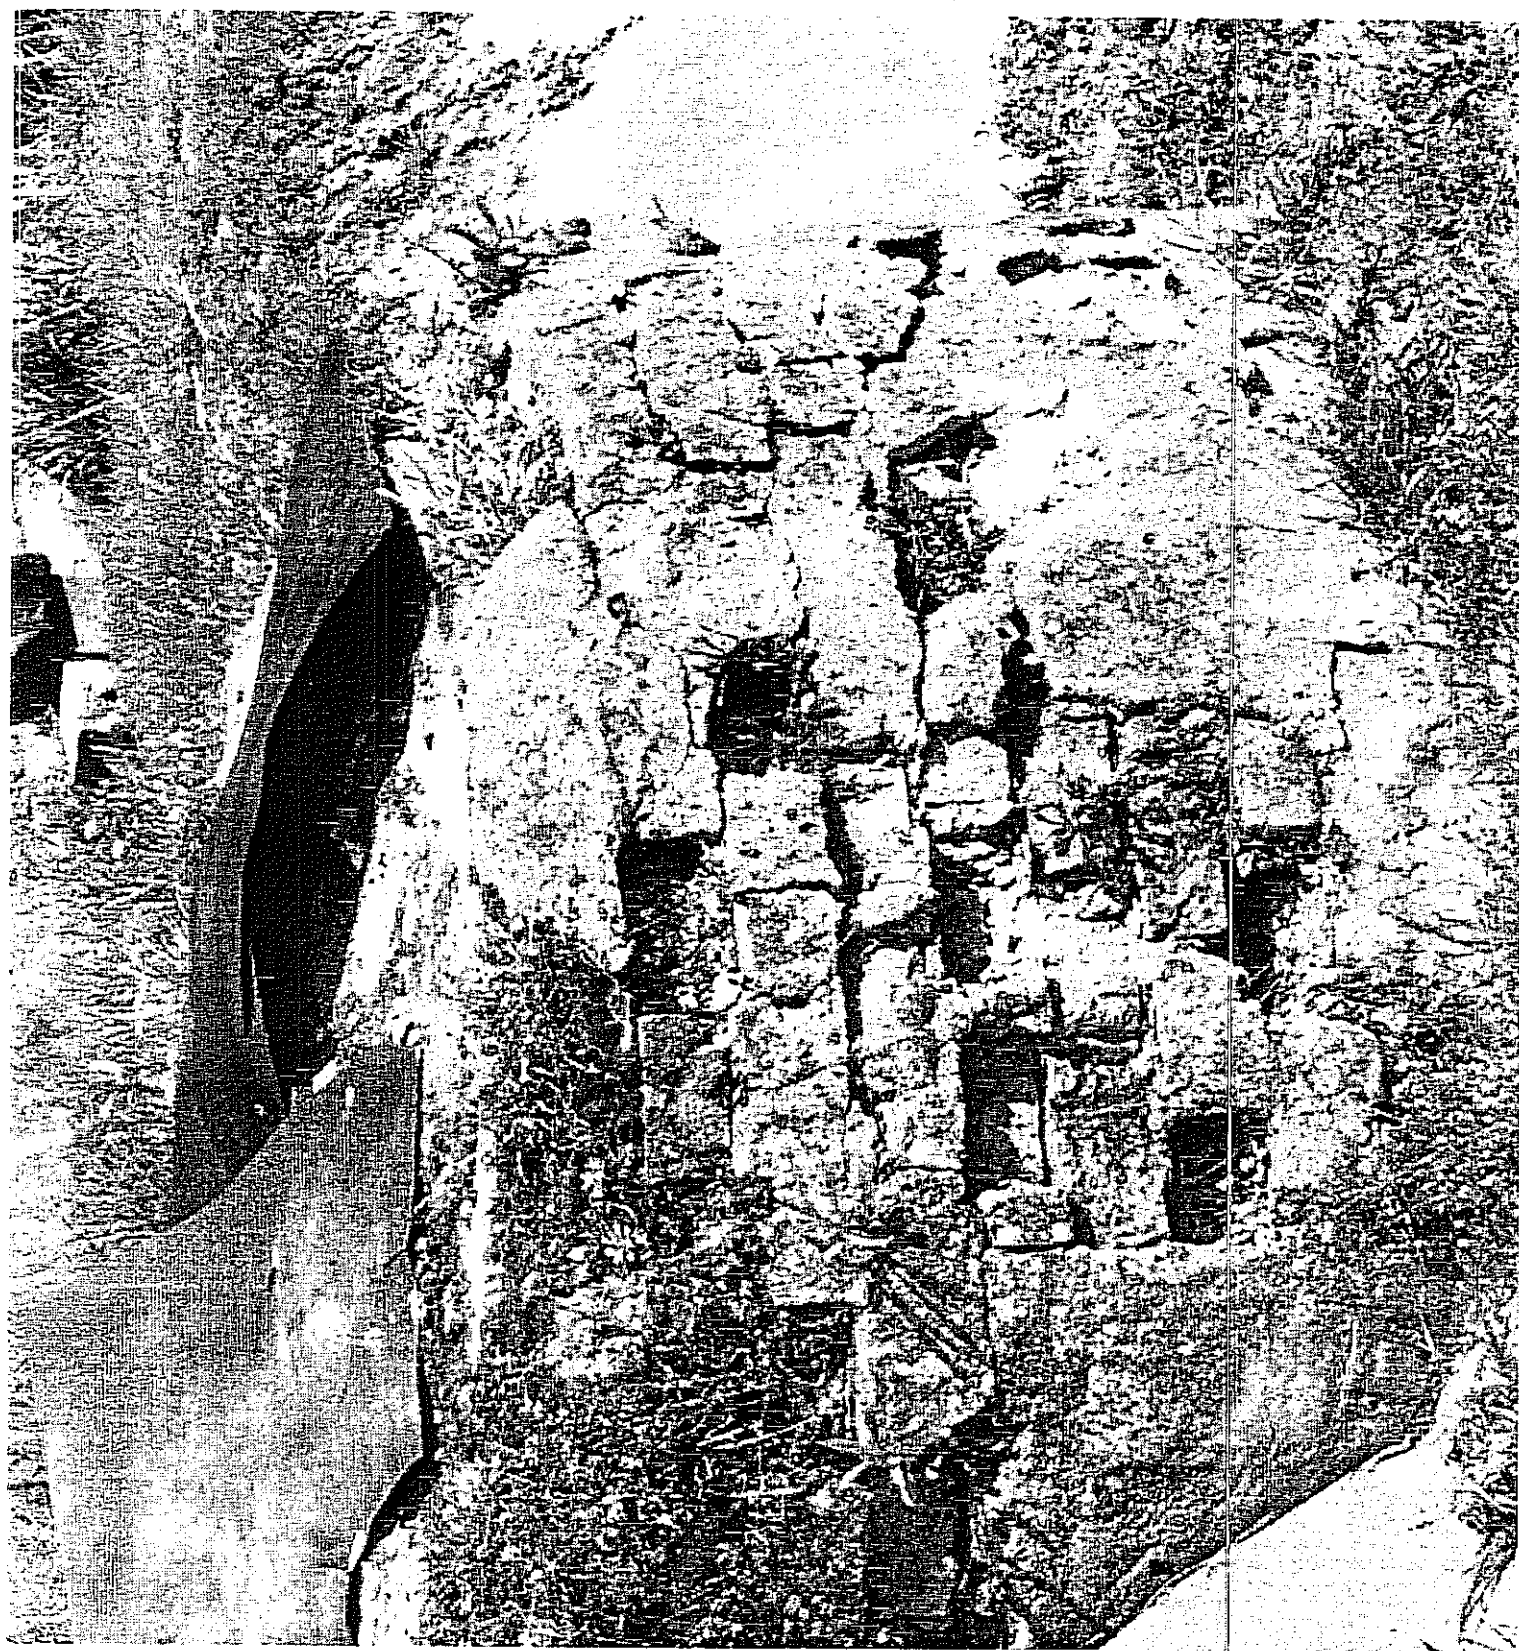
- studzienka DXX murowana z cegły, otynkowana zaprawą cementową wewnątrz i na zewnątrz, kineta betonowa, znaczne ubytki i korozja muru na zewnątrz studzienki, brak pokrywy,

STUDZIENKA KANALIZACYJNA NA KOLEKTORZE DESZCZOWYM

ad. h) w studzienkach DXX, DYY, D 1967 i D 1966, usytuowanych częściowo nad terenem, przyjęto technologię naprawy, polegającą na rozbiórce uszkodzonych murowanych ścian studzienki max. do poziomu terenu i następnie wymurowaniu nowych ścian z cegły kanalizacyjnej kl. 25 na zaprawie cementowej marki M20. Na studzienkach będą

zamontowane nowe prefabrykowane żelbetowe płyty stropowe, np. typu PB 120-OT wg katalogu firmy TRYKACZ, (górze płyty równo z wierzchem projektowanego nad kolektorem nasypu) a nad otworami włazowymi będą zamontowane żelbetowe pokrywy. Ubytki korozyjne wewnątrz studzienek będą naprawiane za pomocą cementowo-żywiczych modyfikowanych zapraw uszczelniających i wypełniających.

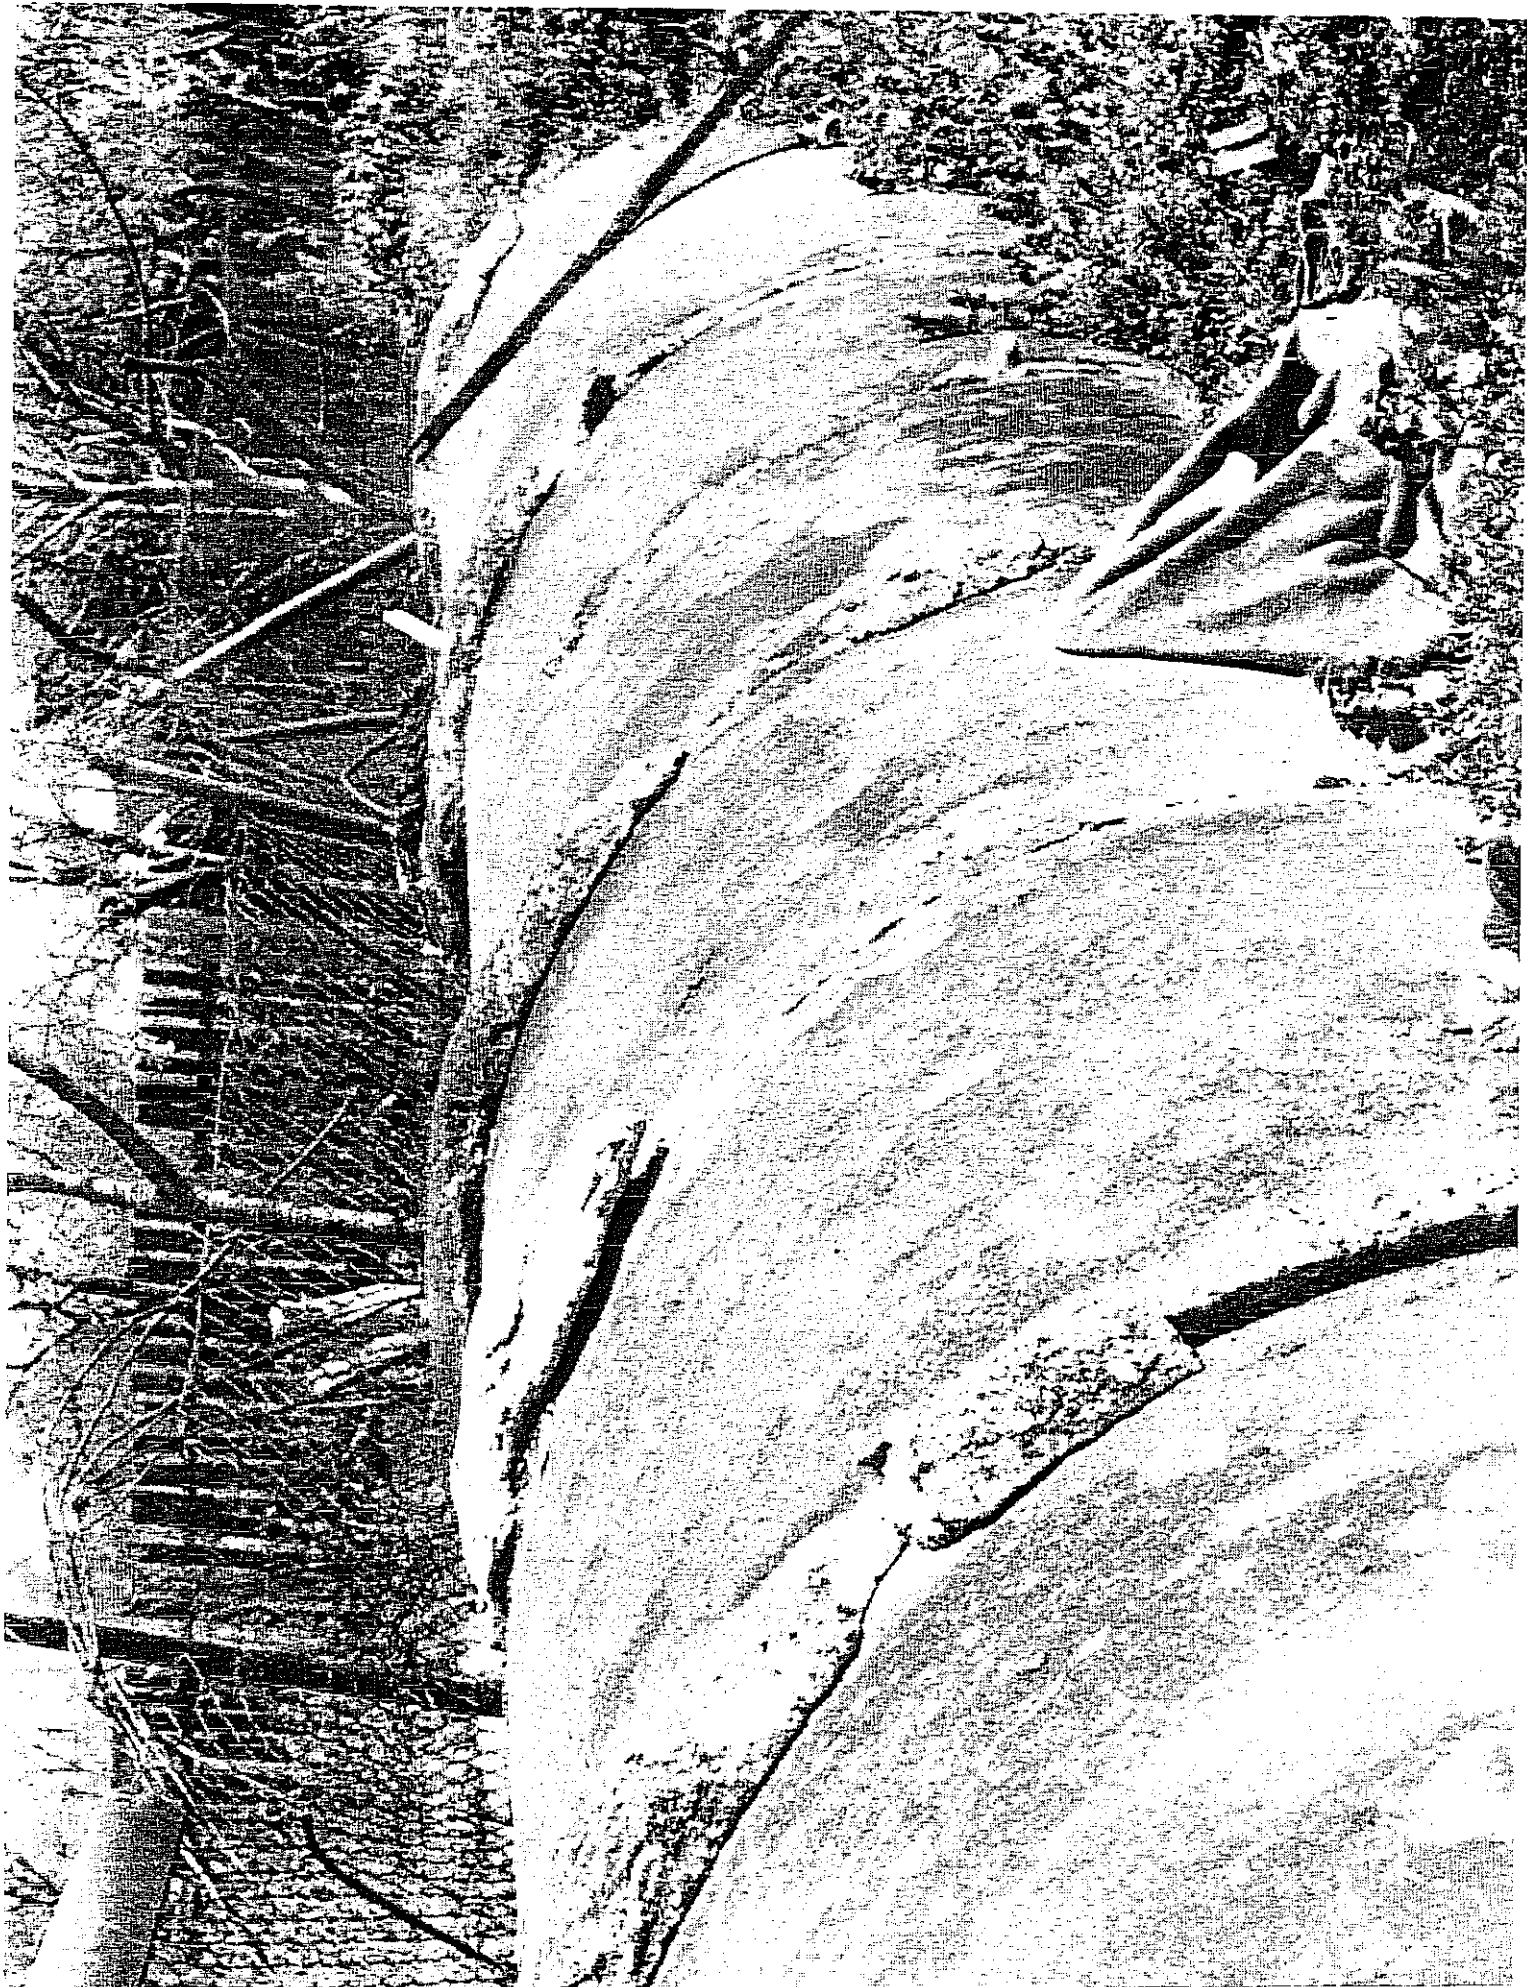
- w odległości 20,0 m od wylotu, występuje wzdłużne pęknięcie w sklepieniu jednej rury,
- betonowe opaski na złączach kanału są w znacznym stopniu uszkodzone (ubytki betonu)

BETONOWE OPASKI NA POŁĄCZENIACH RUR BETONOWYCH

ad. e) w miejsce istniejących uszkodzonych opasek na złączach rur, zostaną wykonane nowe żelbetowe opaski z betonu B20, do głębokości 0,20 m pod terenem istniejącym, wg rysunku szczegółowego.

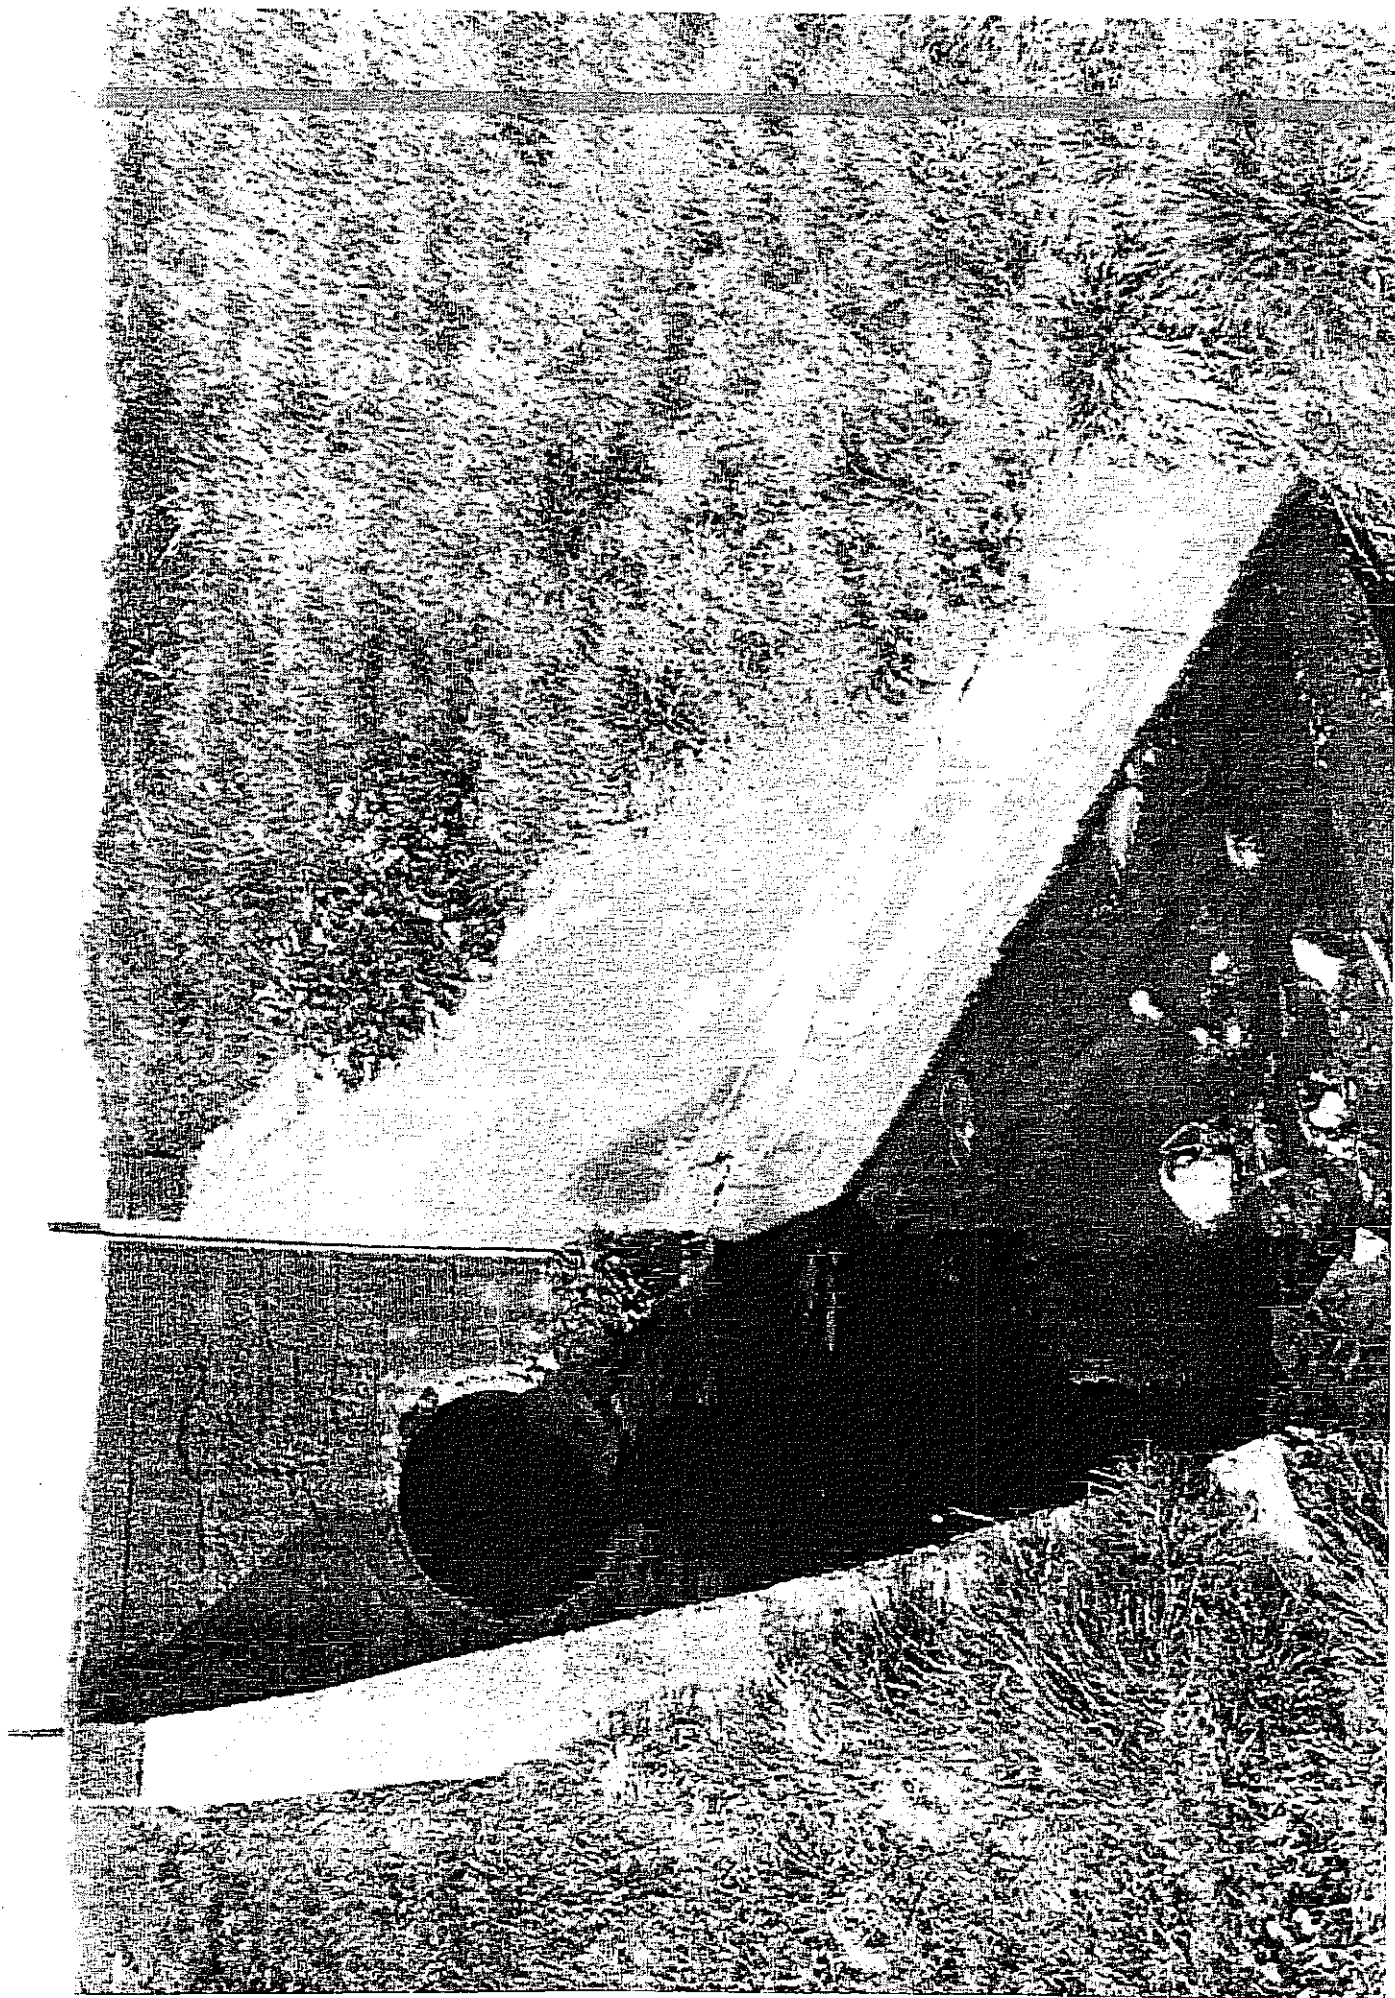
WYLOT KOLEKTORA DESZCZOWEGO \varnothing 1,0 m DO RZEKI BYSTRZYCY
