EXPERTYZA TECHNICZNA- OPINIA

Nr 5/2006

Oceny stanu technicznego konstrukcji więźby dachowej i pokrycia budynku Miejskiego Urzędu Pracy w Lublinie, ul. Niecała 14.

dotycząca jakości konstrukcji i pokrycia dachu budynku biurowego
Miejskiego Urzędu Pracy w Lublinie ul. Niecała 14

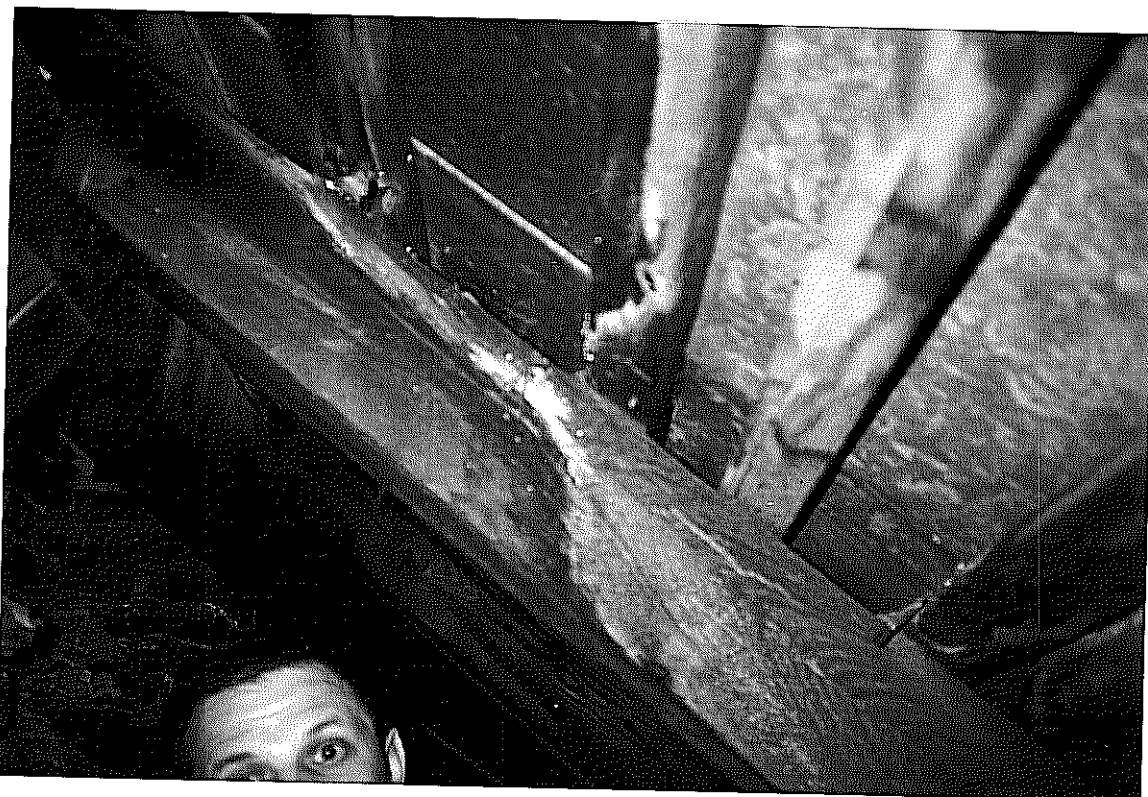
- Fot. 1. Krokiew dachu jednospadowego i łąty pod pokryciem dachu. Ślady zawilgocenia drewna na skutek wykraplania pary wodnej na blasze pokrycia dachu nie zaizolowanej folią paroprzepuszczalną – wodoszczelną. Drewno konstrukcji dachu i podkładu pod pokrycie biologicznie skorodowane.

- 5.2. Niewłaściwy podkład pod pokryciem dachu blachą w postaci łat drewnianych z drewna iglastego biologicznie skorodowany musi być zdemontowany (Fot. 1, 2 i 3).

zabezpieczyć środkami grzybo i owadobójczymi, oraz ogniochronnymi (Fot. 1, 2, 3 i 4).

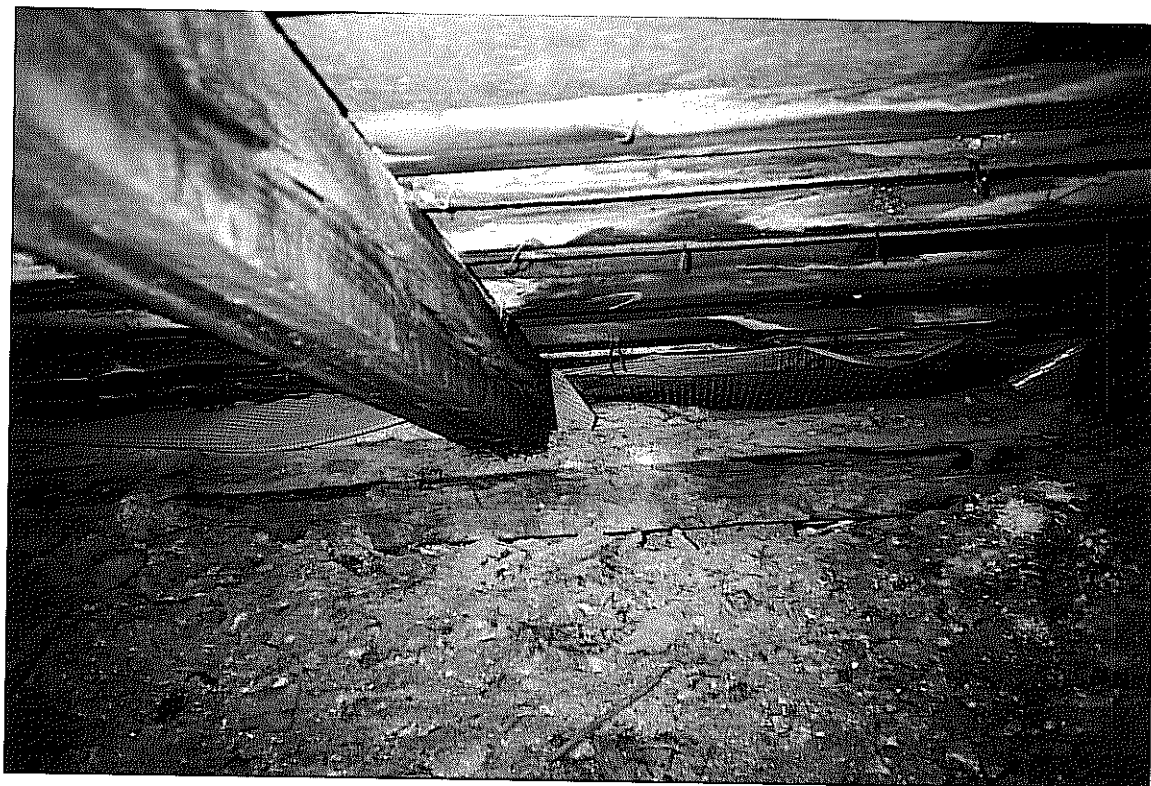
- Fot. 2. Krokiew dachu jednospadowego, oraz łąty podkładu pod pokrycie skorodowane biologicznie. Krokiew spękana na całej długości. Murlata ułożona bezpośrednio na murze bez izolacji przeciwwilgociowej. Widoczne ubytki drewna.

- 5.3. Przed przystąpieniem do ponownego pokrycia dachu należy wykonać wymianę skorodowanych biologicznie krawędziaków z drewna iglastego w postaci:
 - 100% murlat izolując je od podłoża folią izolacyjną. Przed ułożeniem murlaty należy zabezpieczyć preparatem grzybo i owadobójczym Fobos – 2 MF, lub równorzędnym, oraz zaimpregnować preparatem ognioochronnym „Kromos”, lub równorzędnym (Fot. 2).

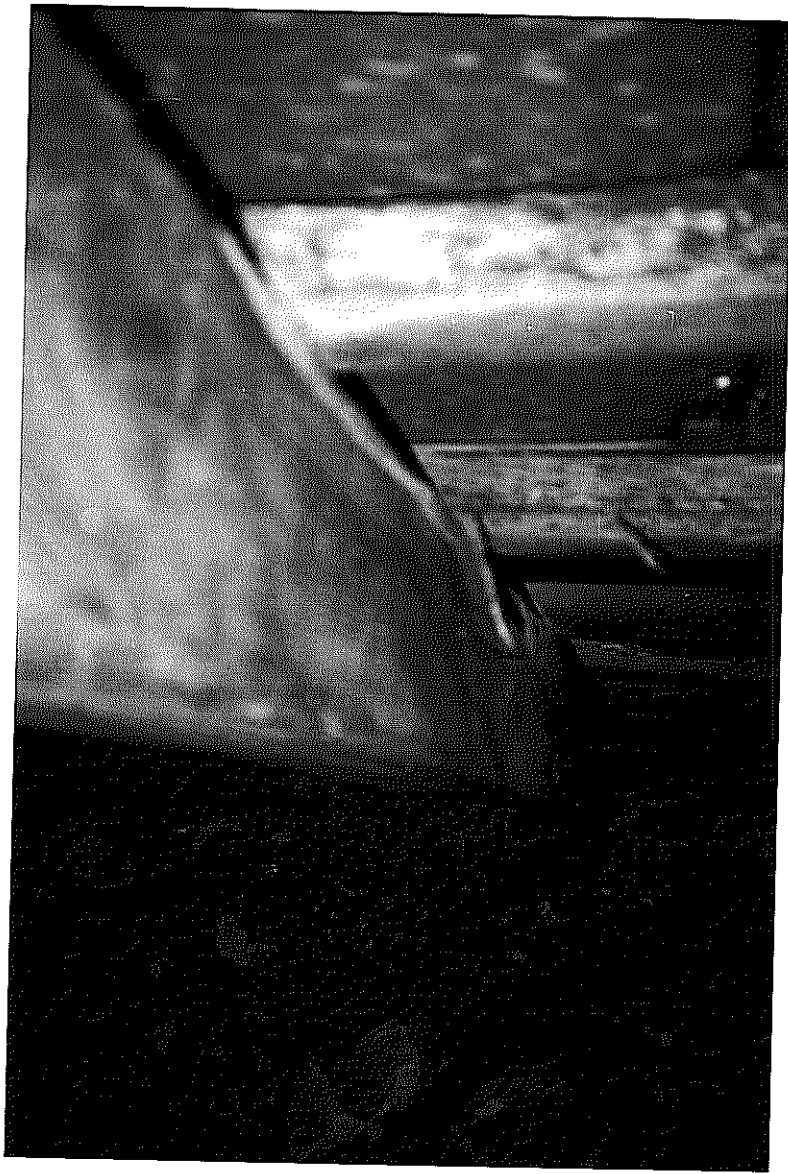
- Fot. 3. Krokiew i łąty silnie zagrzybione. Na drewnie widoczne „sznury” grzyba domowego.
- Fot. 4. Krokiew pęknięta na całej długości skorodowana biologicznie. Na łątach widoczne „sznury” grzyba domowego.

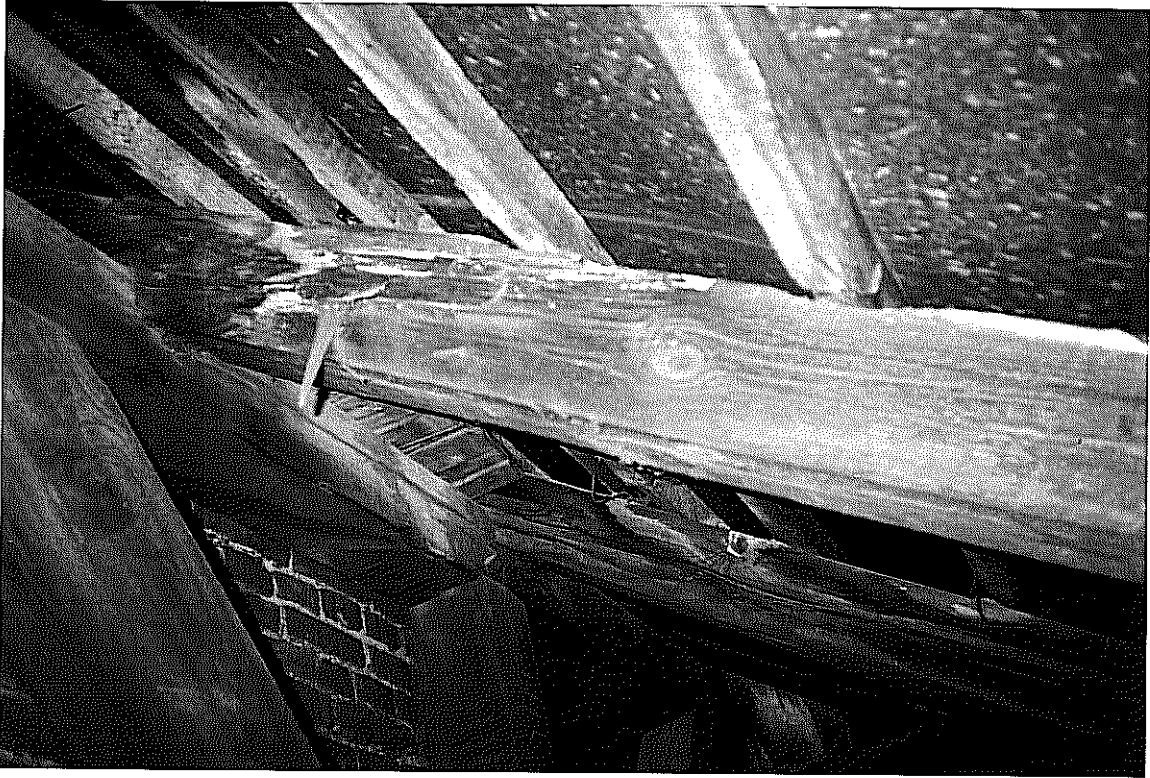
- Fot. 5. Oczep i słup konstrukcji dachu, oraz krokwie zagrzybione – widoczne ubytki drewna. Na łątach widoczne ślady zawilgocenia spowodowane wykraplaniem się pary wodnej na blasze pokrycia nie zabezpieczonej izolacją z folii paroprzepuszczalnej – wodoszczelnej.

- wykonać zgodnie ze sztuką budowlaną podparcia konstrukcji więźby dachowej poprzez wymianę słupa o nie pełnej wysokości, oraz zwieńczyć konstrukcję odpowiedniej długości kleszczami o przekroju 8×16 cm (Fot. 5, 7).

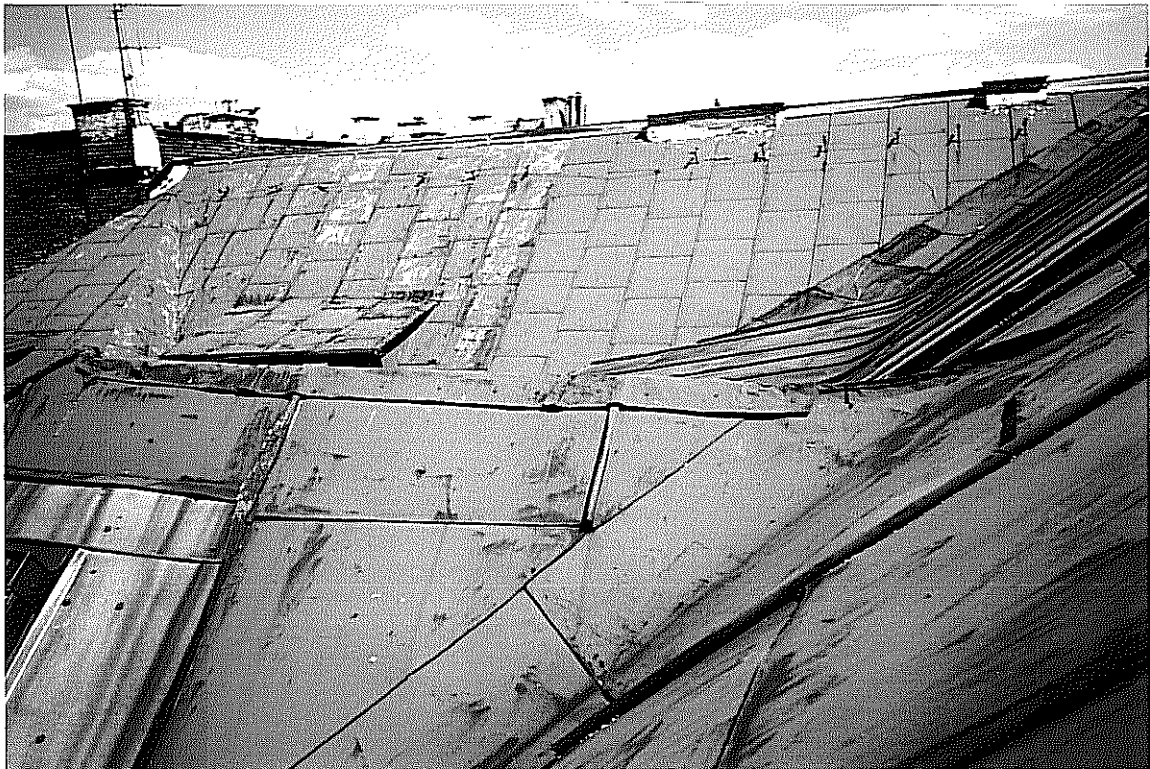
Fot. 8

- a. W wielu miejscach z poddasza zaobserwować można szczeliny w pokryciu powodujące przedostanie się wody do wnętrza budynku.
- b. Wykonanie w 1992 roku malowanie powierzchni pokrycie farbą olejną bez zastosowania farb podkładowych wiążących z korozją żelaza. Skutkiem zastosowania takiej technologii konserwacji dachu 60% powierzchni blachy zostało bez powłoki malarskiej (Fot. 8).

- c. Znaczne połacie blachy, a szczególnie w koszach i miejscach przegięcia blachy skorodowane i bez ocynku (Fot. 8).
- d. Blacha mocowana do nieprawidłowego podkładu (łaty) uległa w wielu miejscach deformacji i rozszczelnieniu pokrycia (Fot. 1, 2 i 3).
- e. Obróbki blacharskie z blachy stalowej ocynkowanej skorodowane, a w miejscach wpustów i załamań przy koszach dziurawe.
- f. Obróbki gzymsów w 70% skorodowane i dziurawe.
- g. Wieszaki konstrukcji podwieszenia sufitów 3-go piętra budynku zamocowane do krokwi konstrukcji więźby dachowej.

- Fot. 8. Pokrycie dachu blachą stalową ocynkowaną dodatkowo pomalowaną farbą olejną. Duże „bysiny” powierzchni farby spowodowane nie wykonaniem podkładu z farby wiążącej z korozją metalu. Na większości gęsto blachna skorodowana z licznymi ubytkami powodującymi przecieki do wnętrza budynku.

- 5.5. Wykonać nowe pokrycie dachu arkuszami blachodachówki powlekanej mocowanymi do łąt o przekroju 50×50 mm przybitych gwoździami ocynkowanymi do krokwi w rozstawie co 350 mm uprzednio zabezpieczonymi środkami grzybo i owadobójczymi oraz ogniochronnymi. Arkusze blachodachówki należy mocować wkretami samowiercącymi posiadającymi uszczelkę neoprenową przy pomocy wiertarki ze sprzęgłem w środku fali niskiej. Pod pokryciem arkuszami blachodachówki należy bezpośrednio na podkładzie z łąt wykonać paroizolację z folii paroprzepuszczalnej wodoszczelnej z zapewnieniem szczelności od okapu do kalenicy dachu. Elementy koszowe i kalenicowe wykonać typowymi standardowymi profilami produkcji RAUTARUUKI POLSKA lub BORGA.

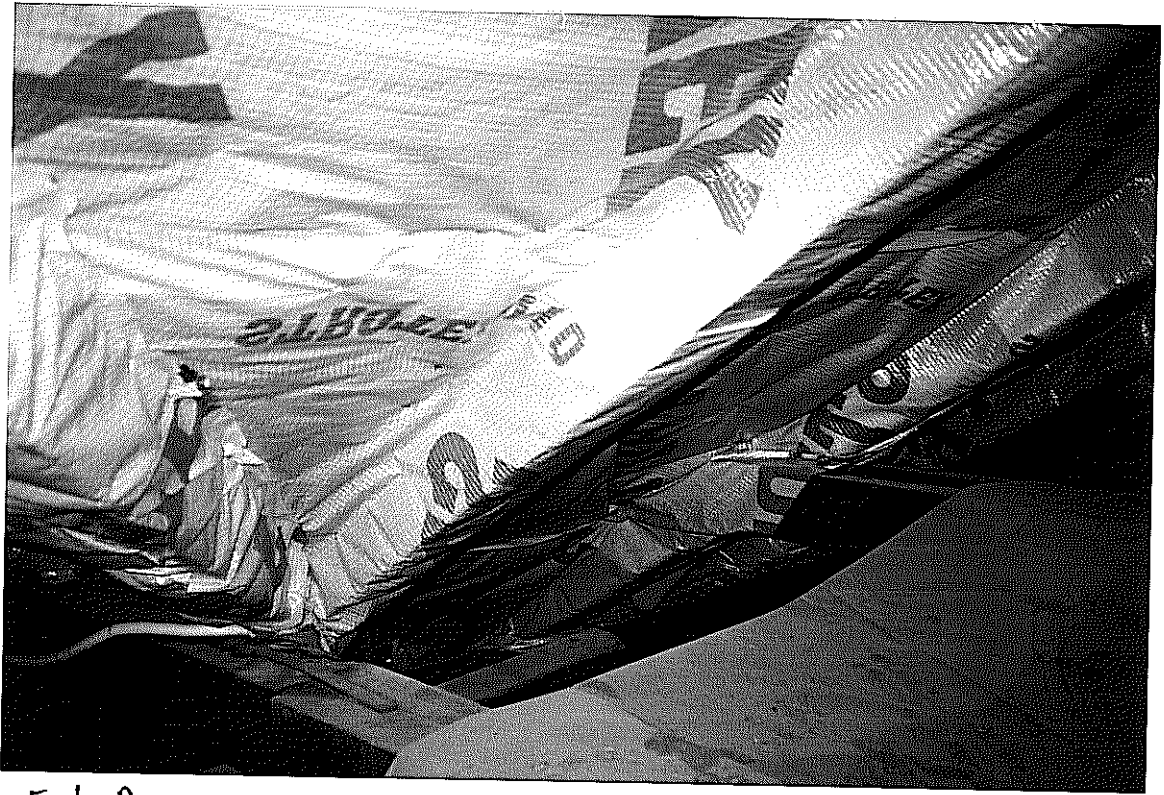
- Fot. 9. Niewłaściwie wykonana paroizolacja więźby dachu powoduje zawilgocenie drewna. Widoczne połączenie płatwi bez zamka ciesielskiego na kłanwę. Widoczne smugi światła ze szczelin pokrycia.

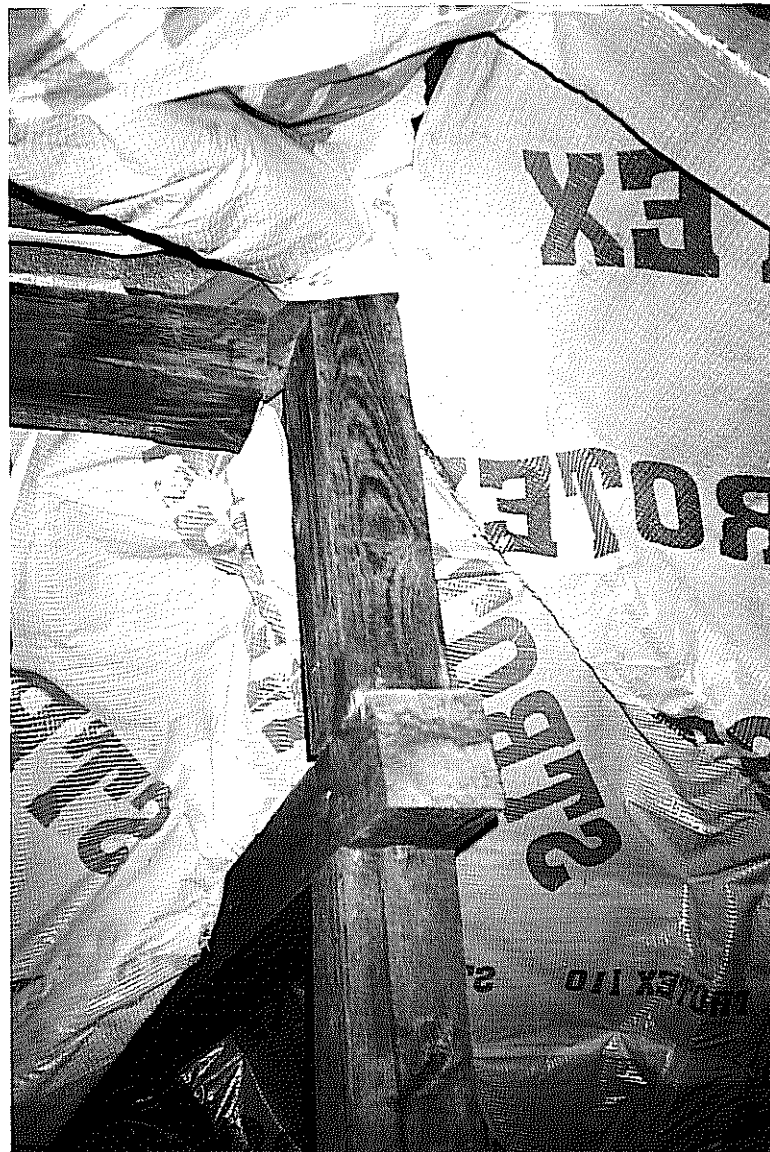
- Fot. 10. Niewłaściwie wykonana paroizolacja więźby dachowej. Słup więźby z kawałków krawędziaków bez połączeń czopowych. Kleszcze więźby nie obejmują słupa, lecz jedynie dochodzą w jego pobliże.

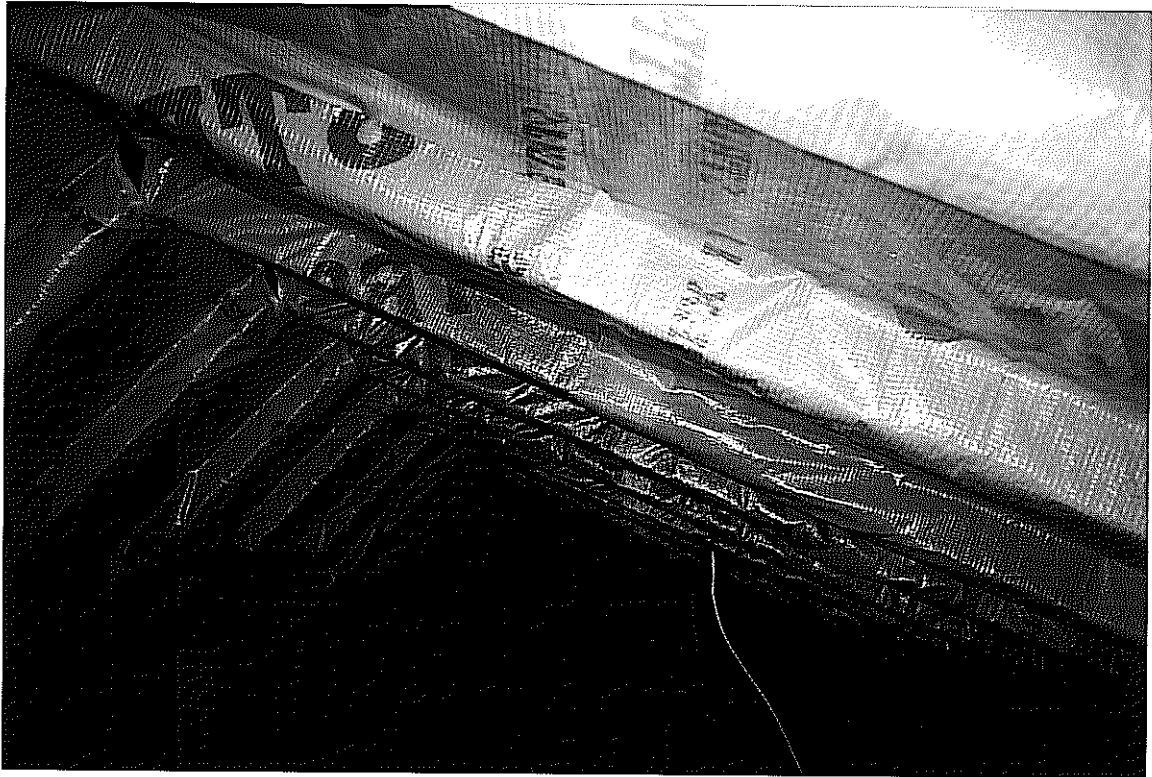
- Fot. 11. Niewłaściwie wykonana paroizolacja pod konstrukcją więźby dachowej. Widoczne ściekanie wykroplonej pary wodnej po folii powoduje zawilgocenie i zagrzybienie drewna.

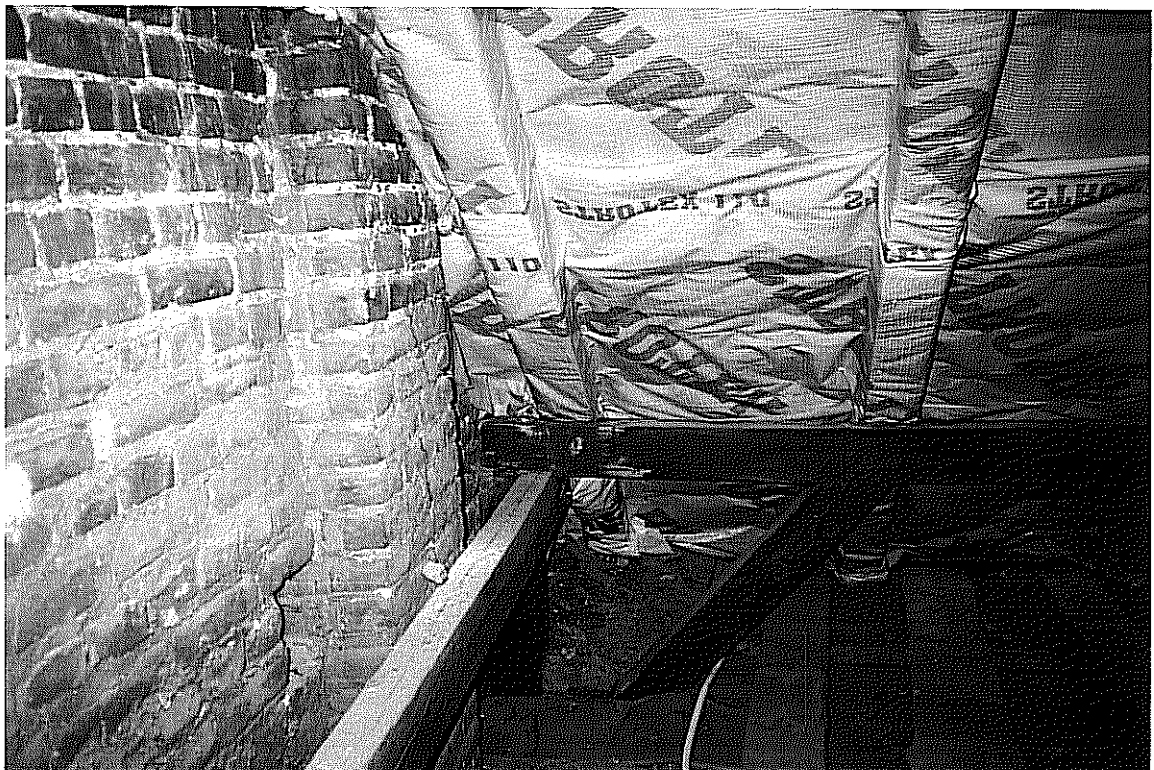
Fot. 12

Fot. 12. Niewłaściwie wykonana paroizolacja dachu. Widoczne ubytki w krawędziakach stołca spowodowane korozją biologiczną.
