Sprawa: uzgodnienie programu prac konserwatorskich dotyczących drewnianych galerii
Teatru Starego w Lublinie, ul. Jezuicka 18.

PROGRAM PRAC KONSERWATORSKICH

DREWNIANE ŁOŻE I GALERIA TEATRU STAREGO W LUBLINIE, UL. JEZUICKA 18

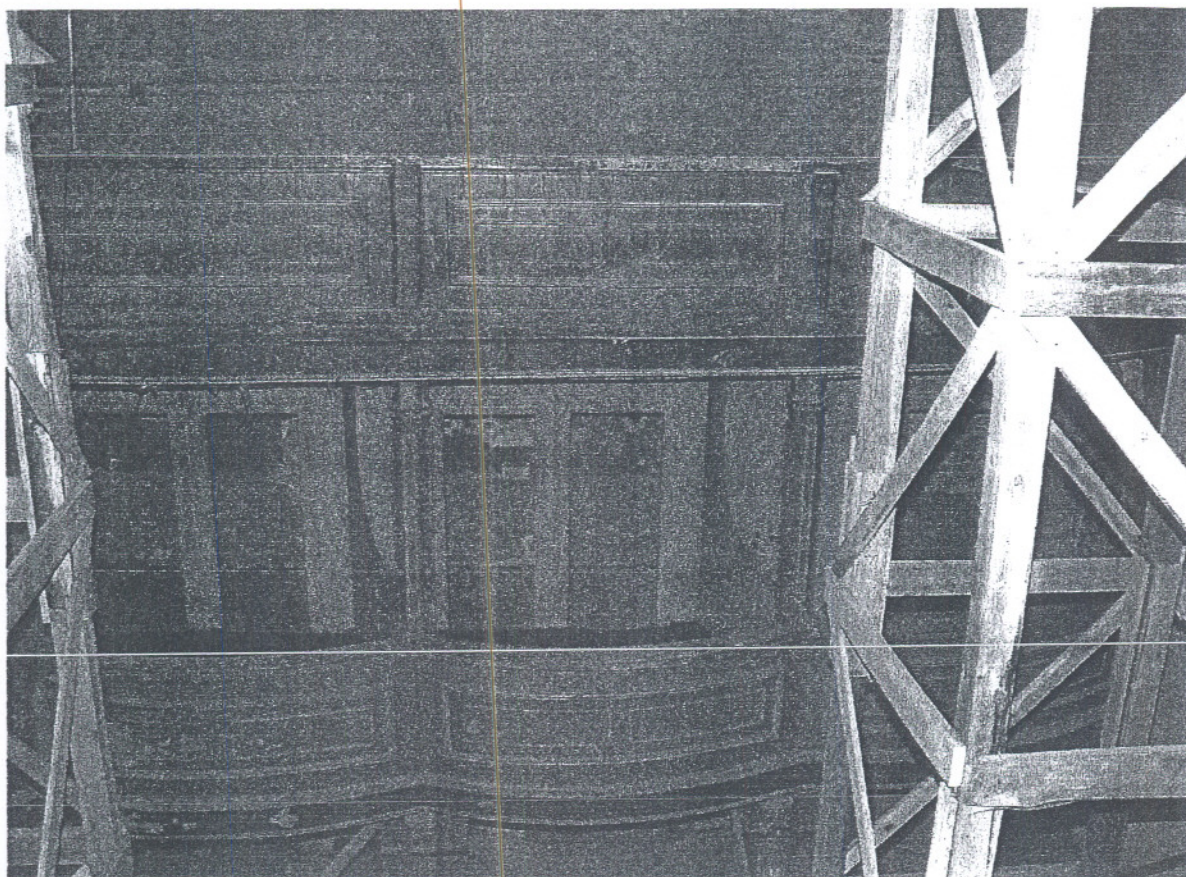
Fot. Nr 1 Teatr Stary w Lublinie, ul. Jezuicka18, drewniane loże, stan zachowania przed rozpoczęciem prac rozbiórkowych. II kondygnacja łóż - balkony.

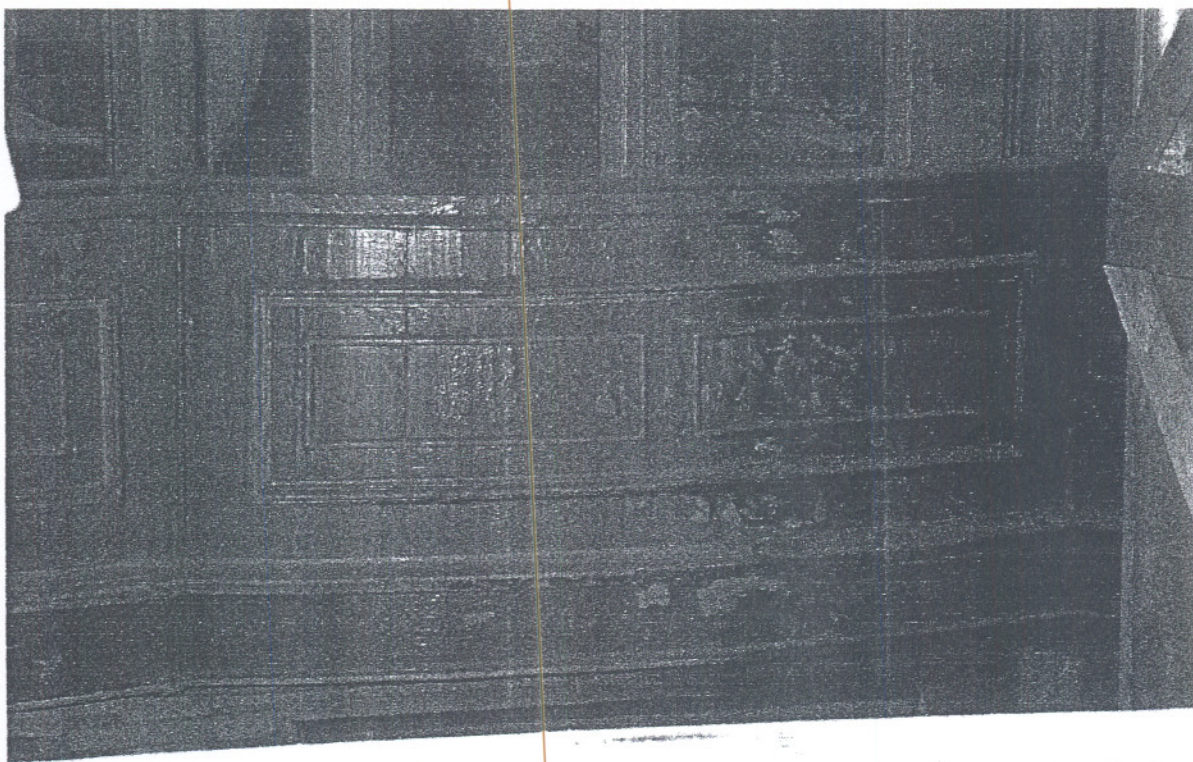
Widownia uległa w znacznym stopniu zniszczeniu na skutek pożaru, jaki miał miejsce w 1993 roku. Całkowitemu zniszczeniu uległo ok. 20% widowni.

Fot. Nr 2 Teatr Stary w Lublinie, ul. Jezuicka18, drewniane loże, stan zachowania przed rozpoczęciem prac rozbiórkowych. II kondygnacja łóż - balkony. Widoczne nadpalenia.

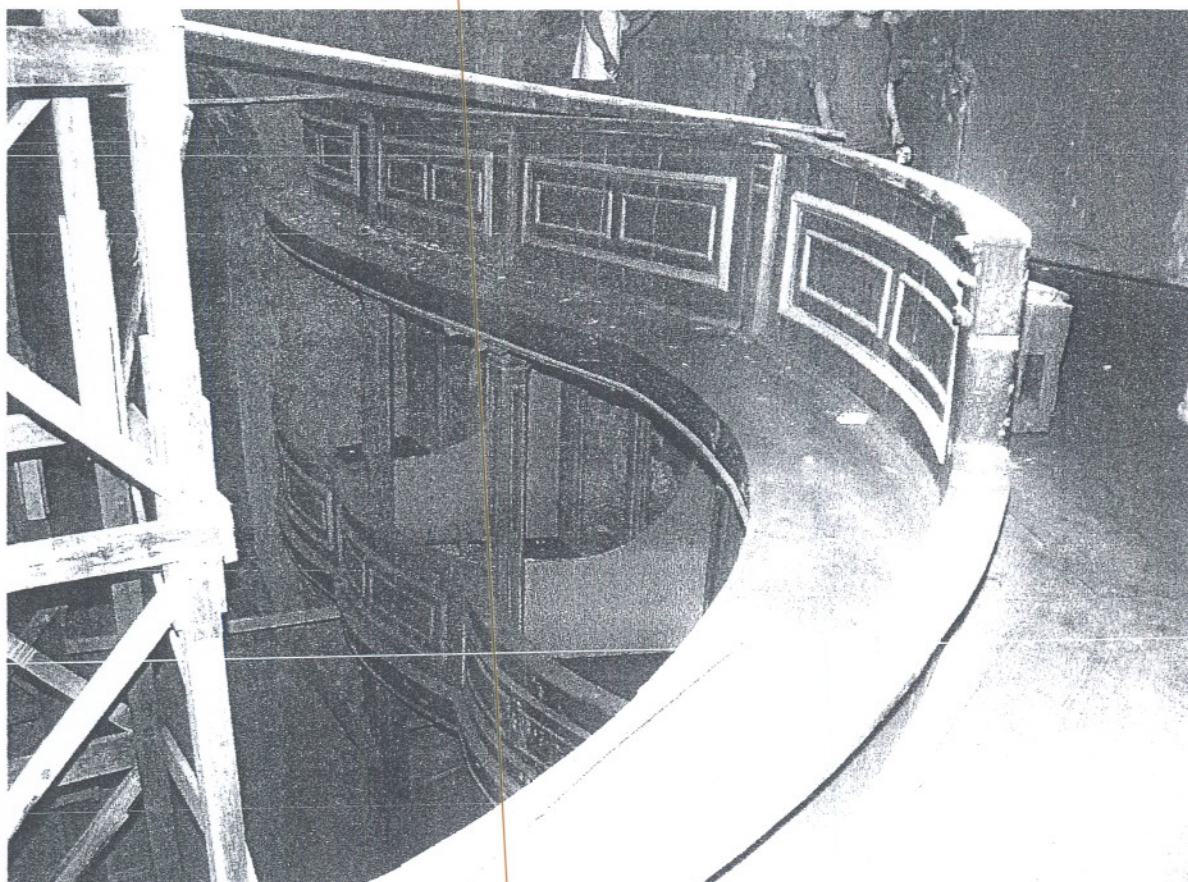
Fot. Nr 3 Teatr Stary w Lublinie, ul. Jezuicka18, drewniane łoże, stan zachowania przed rozpoczęciem prac rozbiórkowych. III kondygnacja łoż - galeria.

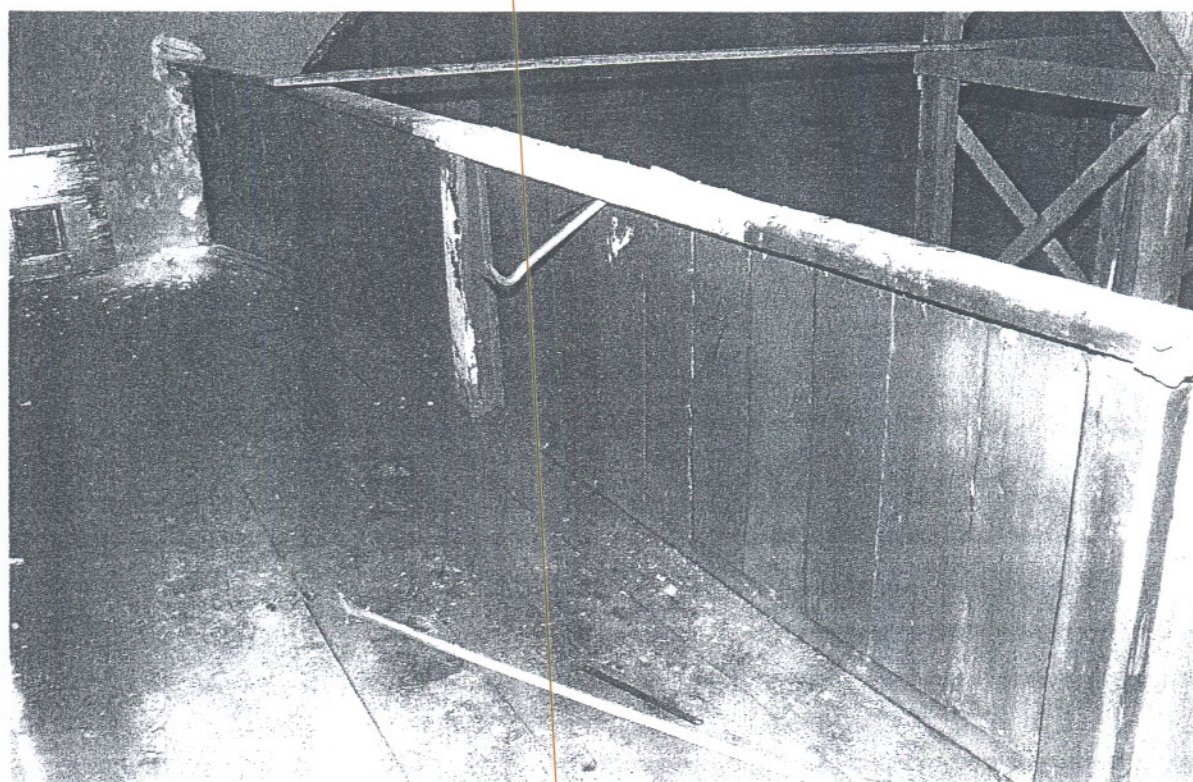
Fot. Nr 4 Teatr Stary w Lublinie, ul. Jezuicka18, drewniane łoże, stan zachowania przed rozpoczęciem prac rozbiórkowych. III kondygnacja łoż - galeria.

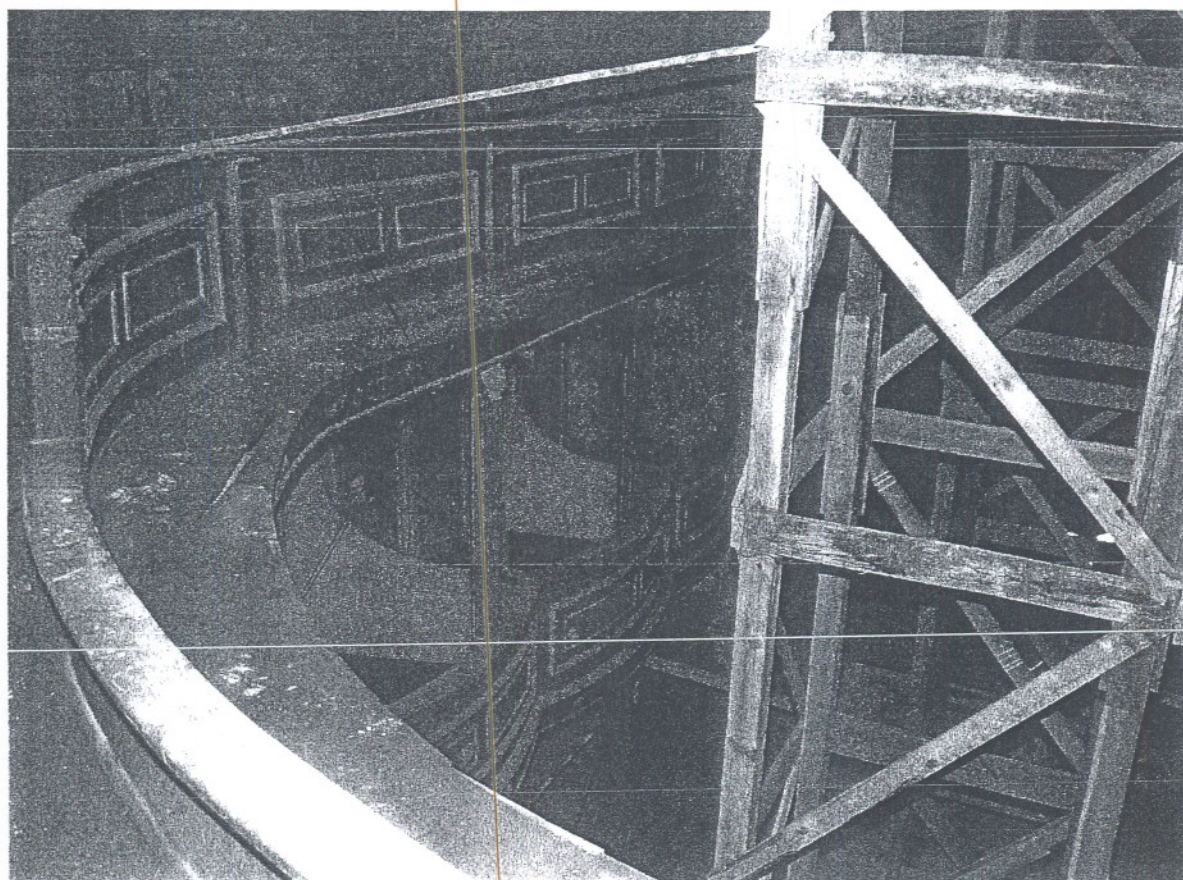
Fot. Nr 5 Teatr Stary w Lublinie, ul. Jezuicka18, drewniane loże, stan zachowania przed rozpoczęciem prac rozbiórkowych. III kondygnacja łóż - galeria.

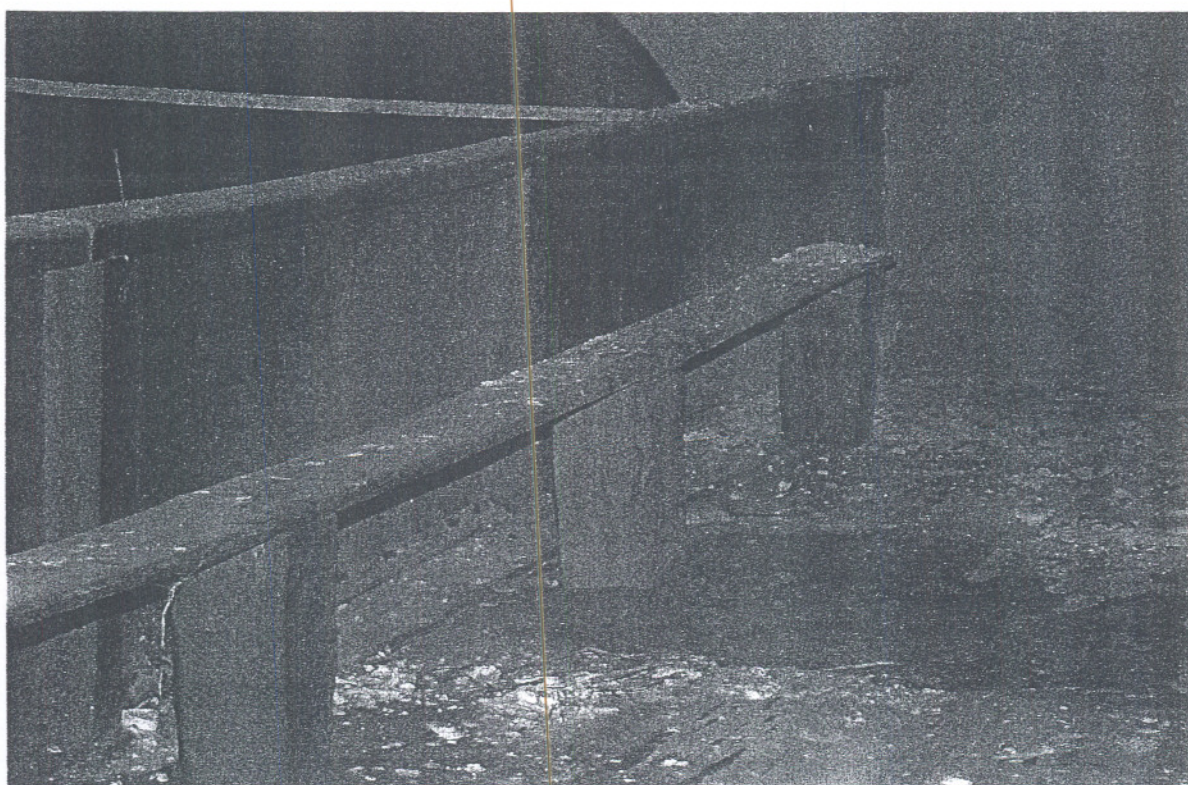
Fot. Nr 6 Teatr Stary w Lublinie, ul. Jezuicka18, drewniane loże, stan zachowania przed rozpoczęciem prac rozbiórkowych. III kondygnacja łóż - galeria.

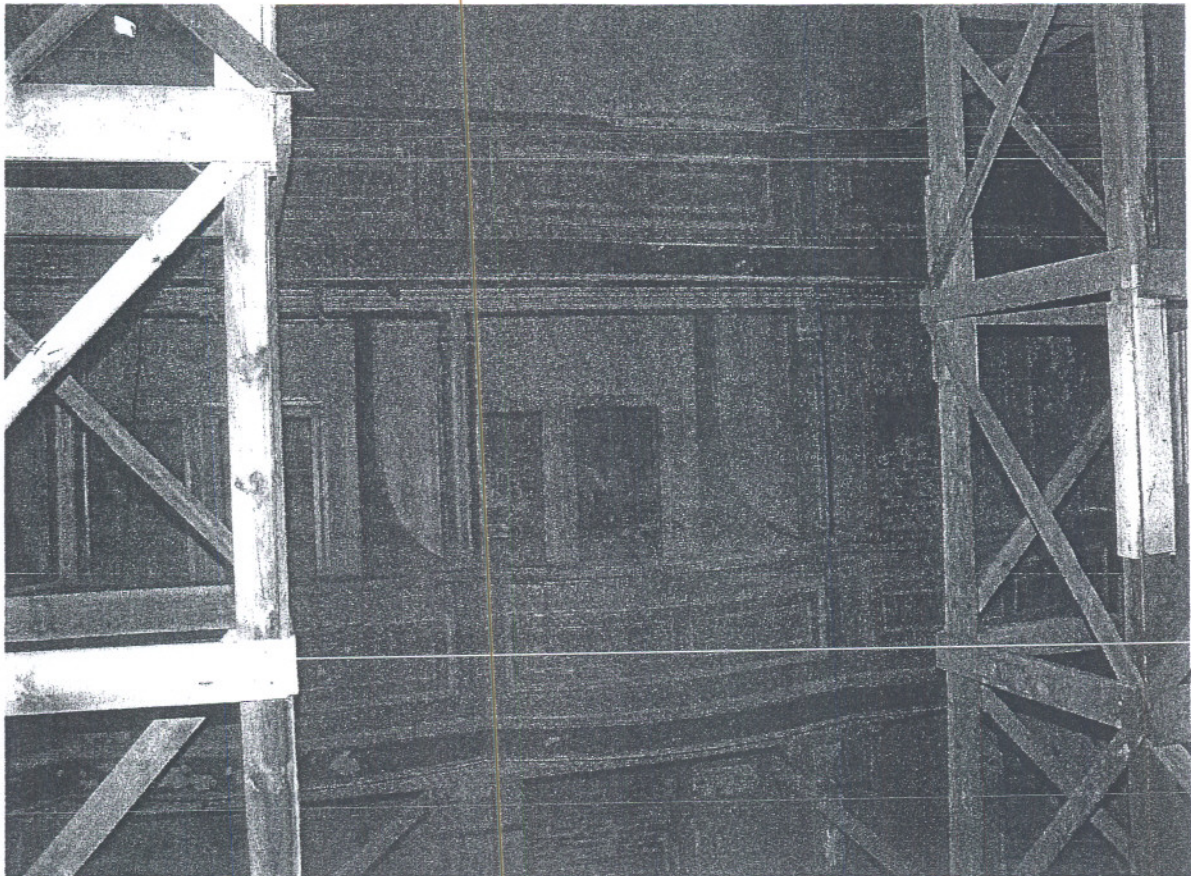
Fot. Nr 7 Teatr Stary w Lublinie, ul. Jezuicka18, drewniane loże, stan zachowania przed rozpoczęciem prac rozbiórkowych. II kondygnacja łóż - balkony.

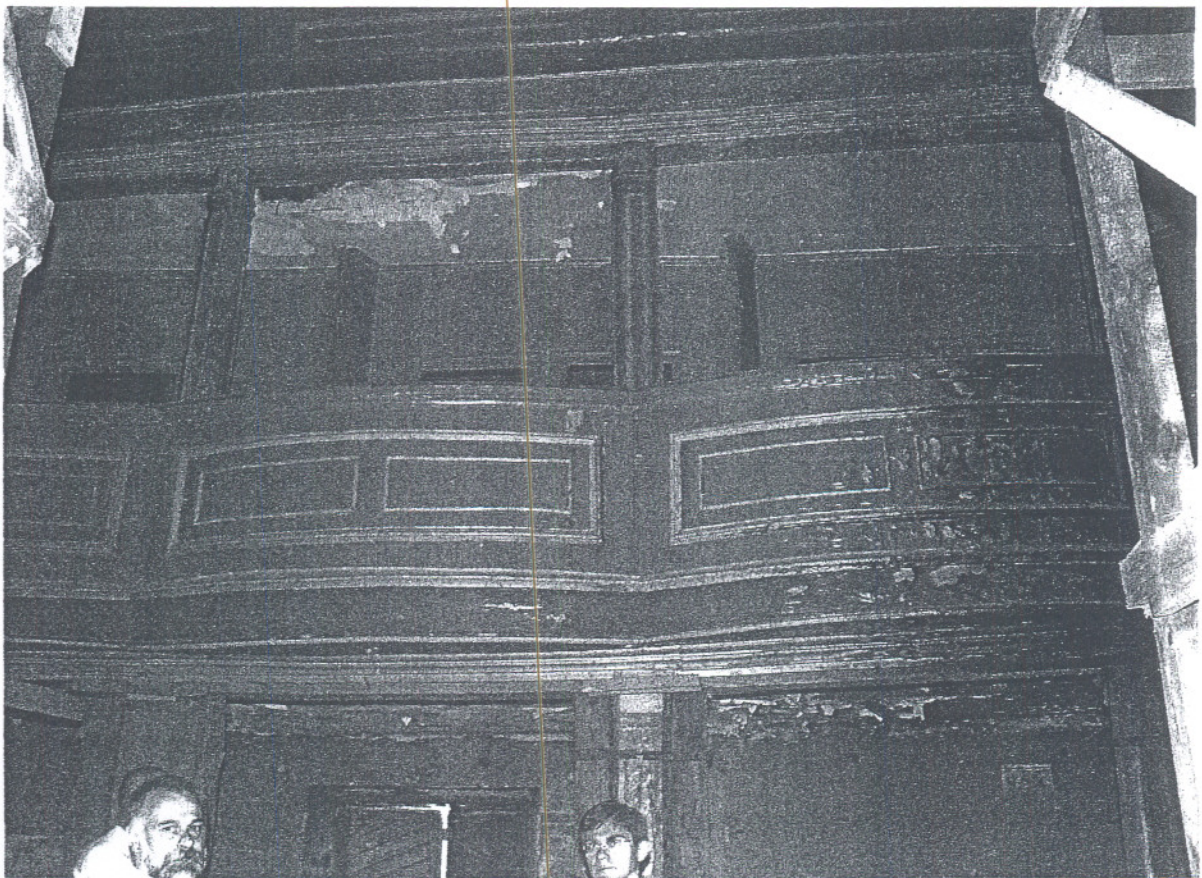
Fot. Nr 8 Teatr Stary w Lublinie, ul. Jezuicka18, drewniane loże, stan zachowania przed rozpoczęciem prac rozbiórkowych. II kondygnacja łóż - balkony. Widoczne nadpalone loże

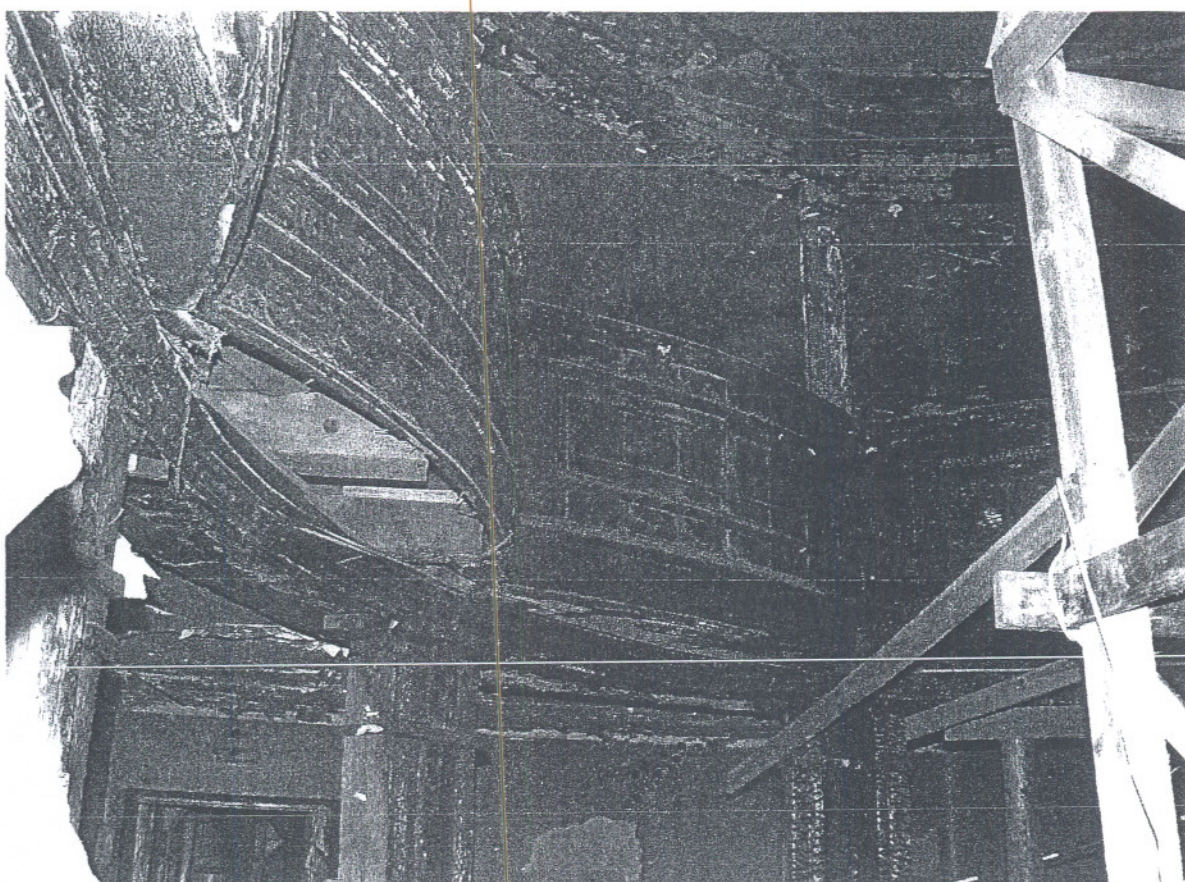
Fot. Nr 9 Teatr Stary w Lublinie, ul. Jezuicka18, drewniane łoże, stan zachowania przed rozpoczęciem prac rozbiórkowych. I i II kondygnacja łoż. Widoczne ślady pożaru.

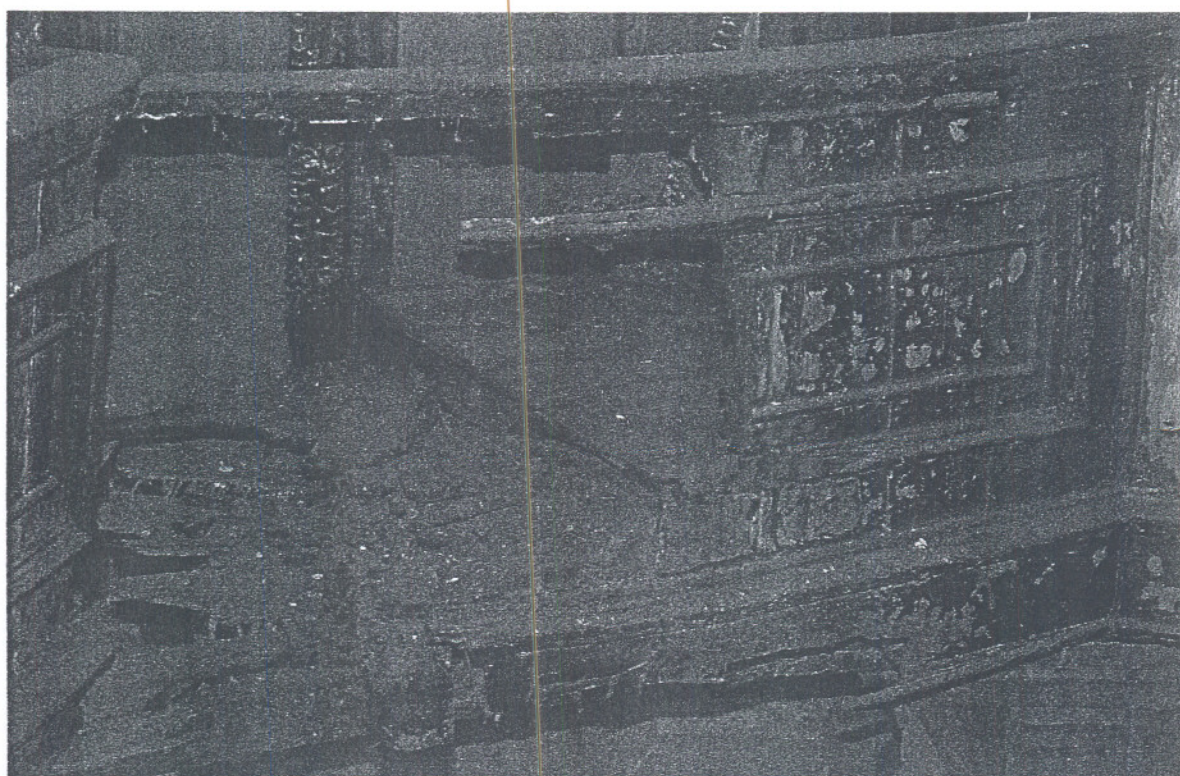
Fot. Nr 10 Teatr Stary w Lublinie, ul. Jezuicka18, drewniane łoże, stan zachowania przed rozpoczęciem prac rozbiórkowych. II kondygnacja widoczne spalone partie.

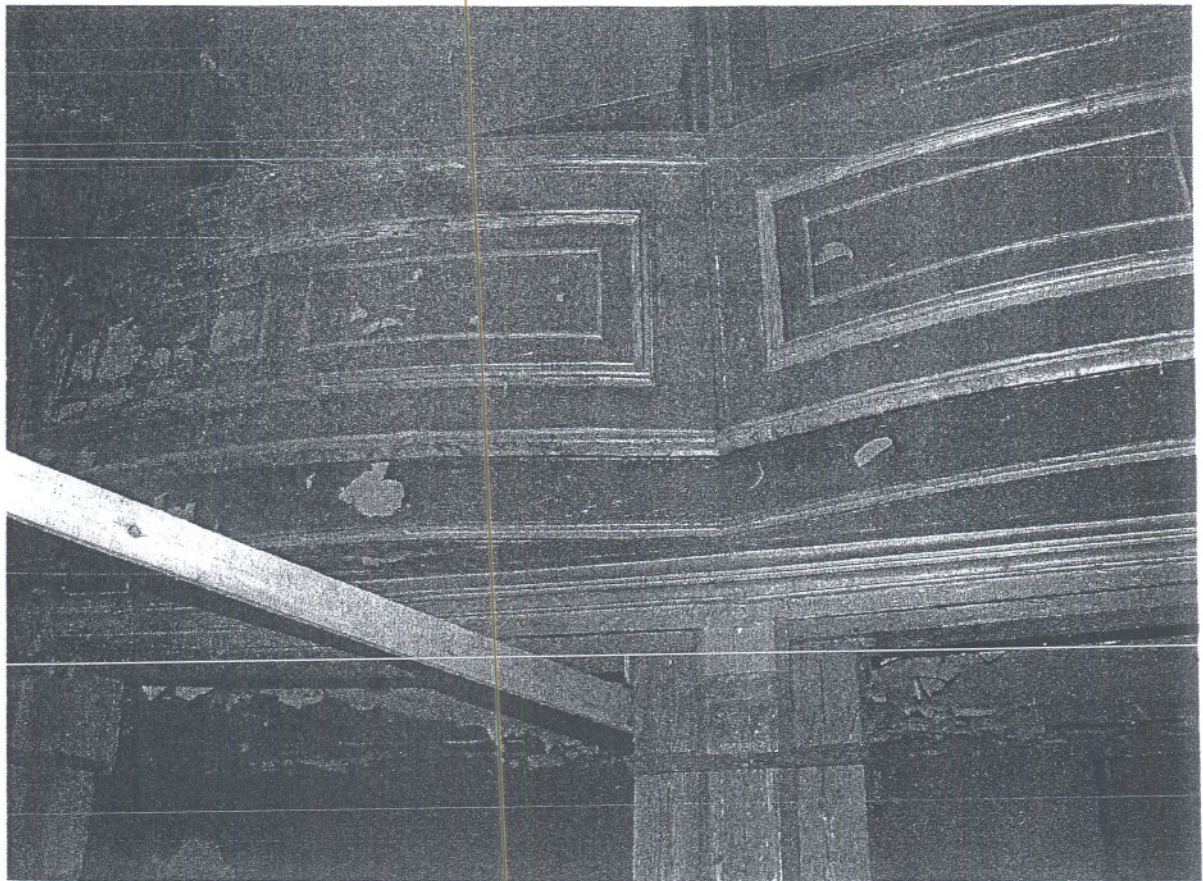
Fot. Nr 11 Teatr Stary w Lublinie, ul. Jezuicka18, drewniane łoże, stan zachowania przed rozpoczęciem prac rozbiórkowych. II kondygnacja - balkony.

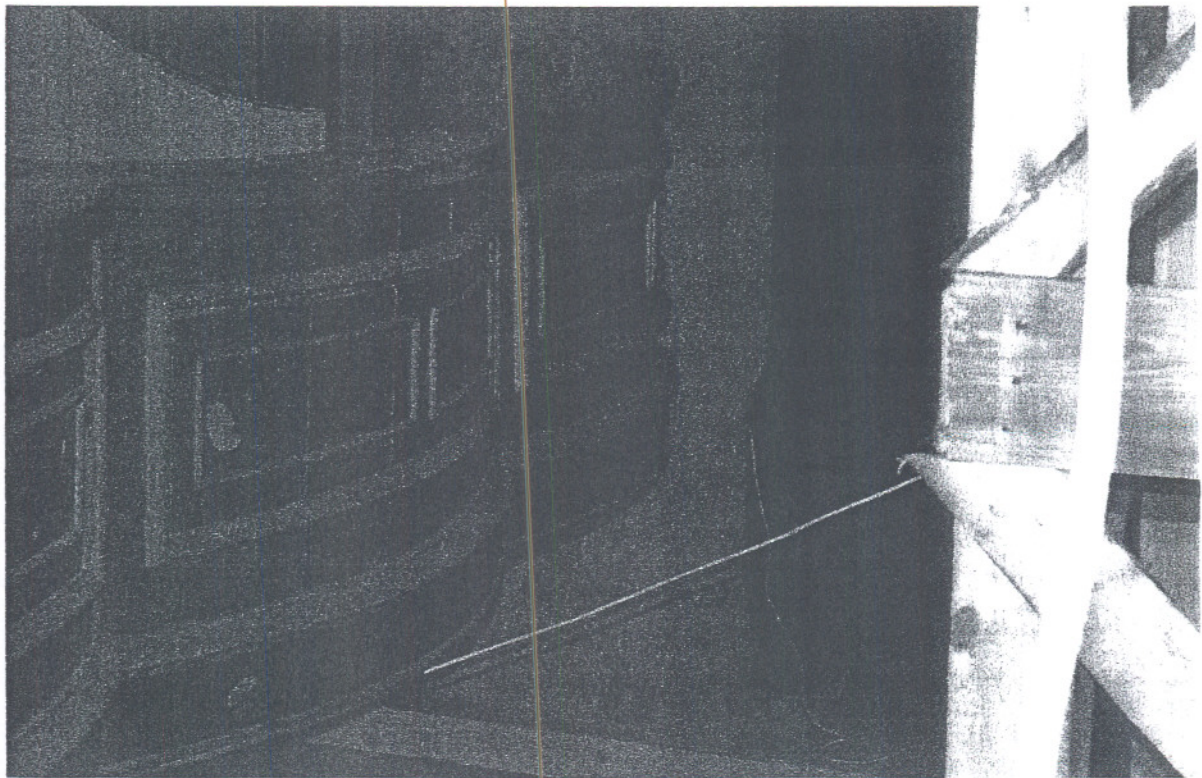
Fot. Nr 12 Teatr Stary w Lublinie, ul. Jezuicka18, drewniane łoże, stan zachowania przed rozpoczęciem prac rozbiórkowych. II kondygnacja - balkony.

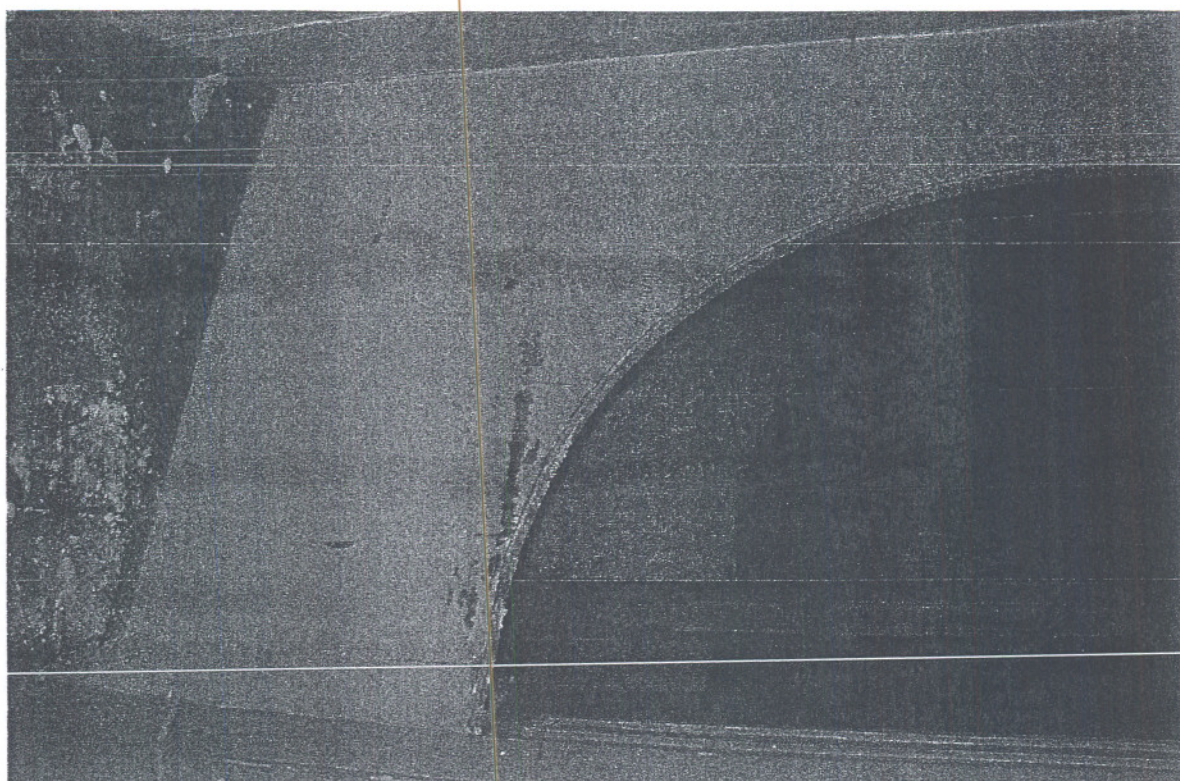
Fot. Nr 13 Teatr Stary w Lublinie, ul. Jezuicka18, drewniane loże, stan zachowania przed rozpoczęciem prac rozbiórkowych. II kondygnacja balkony - widok od zaplecza.

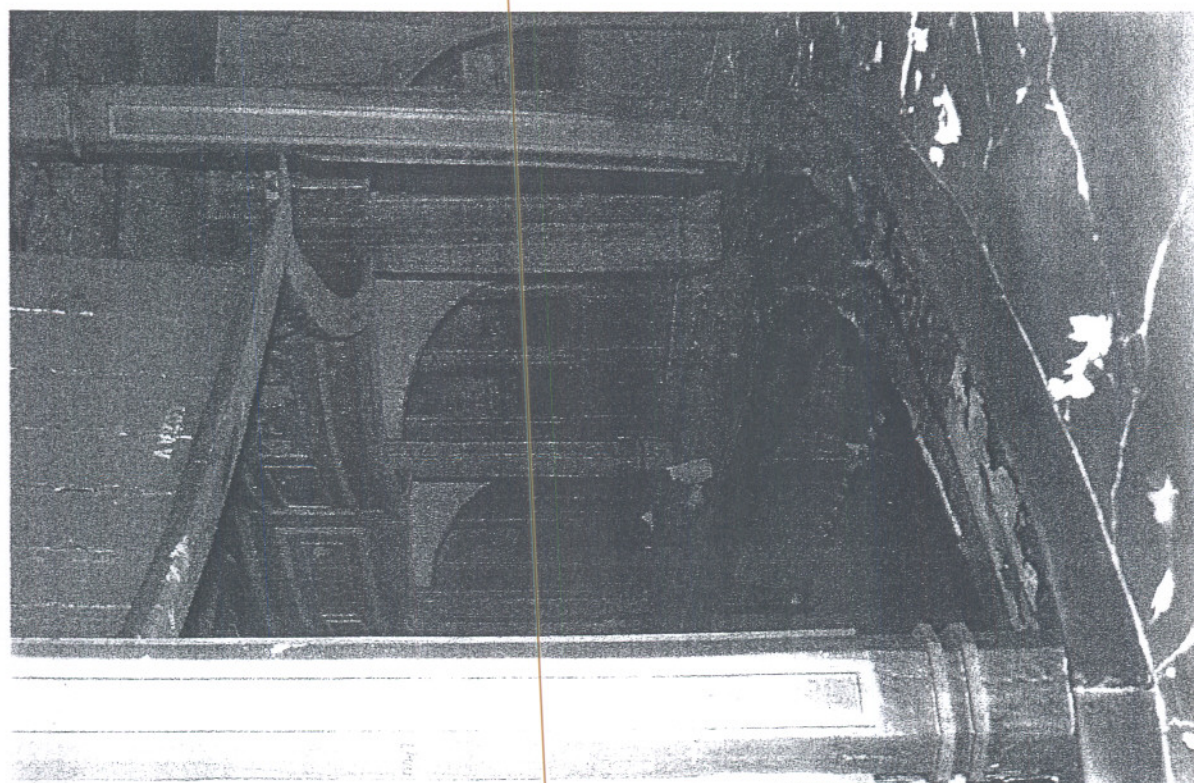
Fot. Nr 14 Teatr Stary w Lublinie, ul. Jezuicka18, drewniane loże, stan zachowania przed rozpoczęciem prac rozbiórkowych. II kondygnacja -balkony, widok od zaplecza.

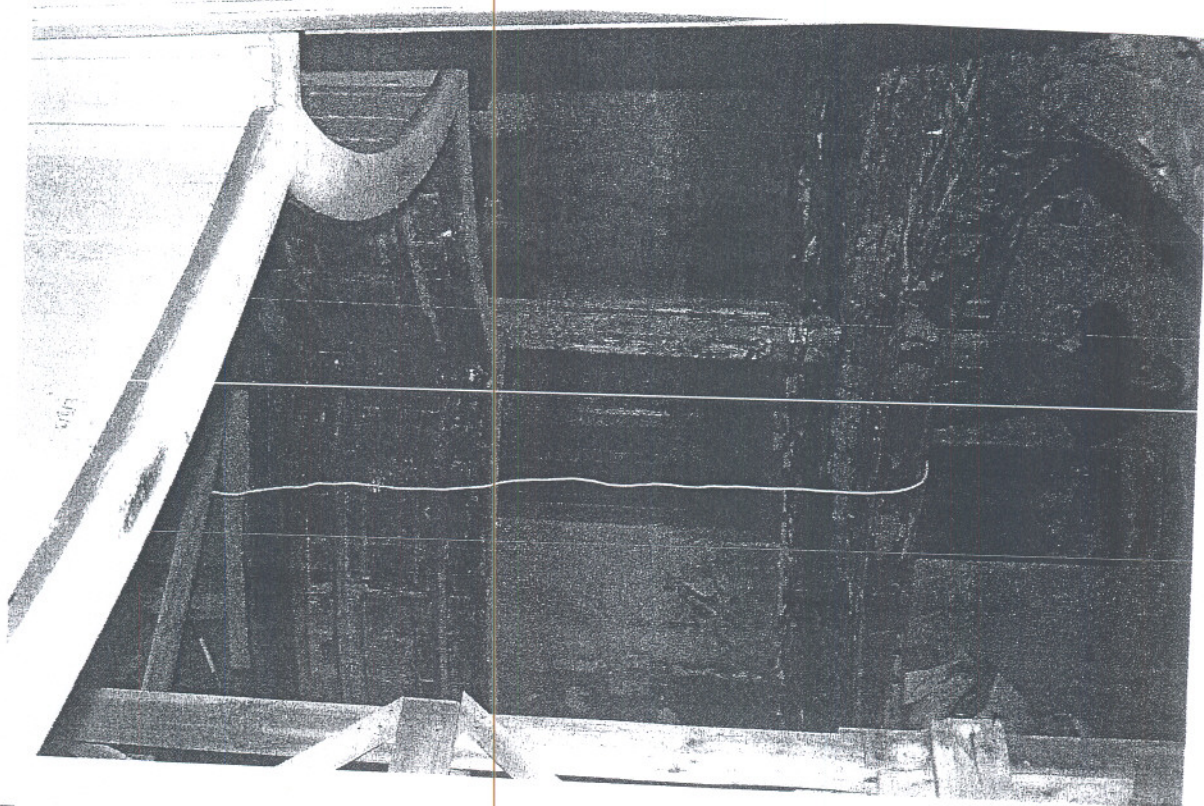
Fot. Nr 15 Teatr Stary w Lublinie, ul. Jezuicka 18, drewniane loże, stan zachowania po rozpoczęciu prac rozbiórkowych. Widok na partie zniszczone pożarem.
