PROGRAM PRAC KONSERWATORSKICH DOTYCZĄCY:

POLICHROMII ŚCIENNEJ W POMIESZCZENIACH II PIĘTRA W BUDYNKU TRYBUNAŁU KORONNEGO W LUBLINIE RYNEK 1 W LUBLINIE

MSC. PRZECH.: Budynek Trybunału Koronnego
Lublin, Rynek 1

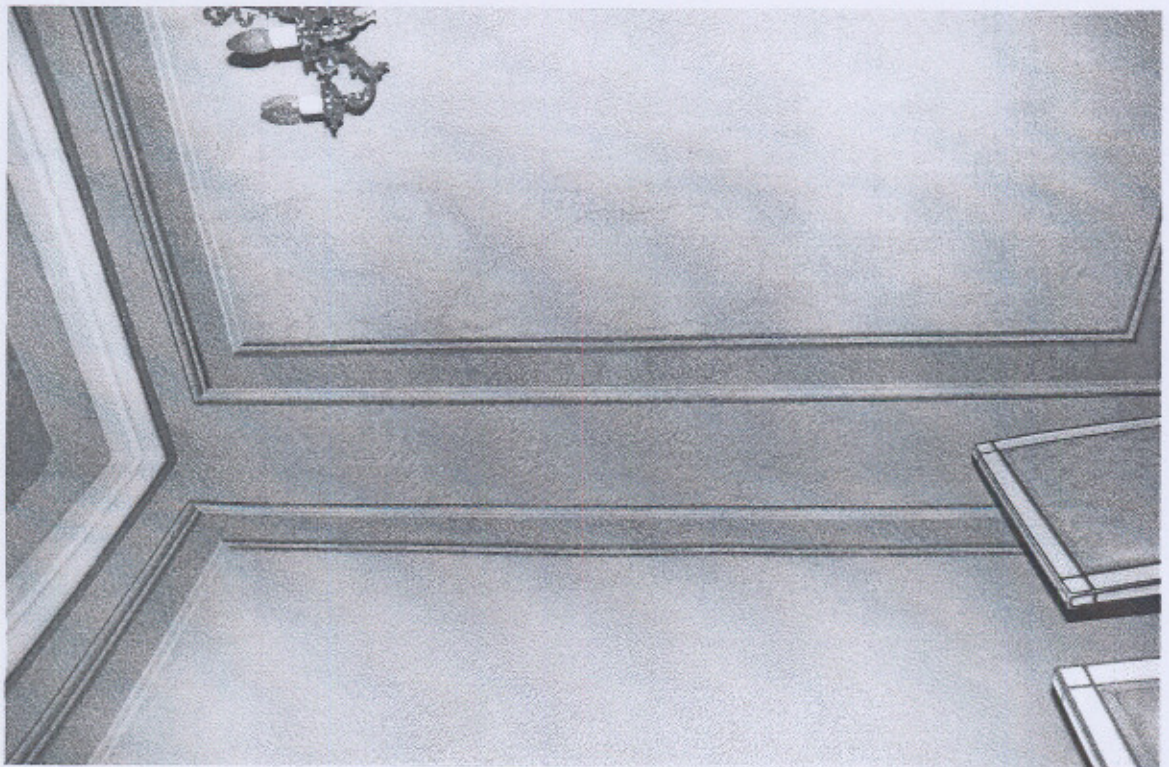
Spękania te występują głównie w miejscach, gdzie nastąpiły przemurowania ścian w wyniku rozbudowy budowli, oraz w miejscach występowania wewnątrz ścian przewodów kominowych. Siatka spękań jest bardzo widoczna z powodu osadzania się kurzu w szczelinach.

Fot. nr 2 - Budynek Trybunału Koronnego, Lublin, Rynek 1, sala 208 – poczekalnia – widoczne pęknięcia w narożniku ścian. Luty. 2008, wyk. Maciej Baran.

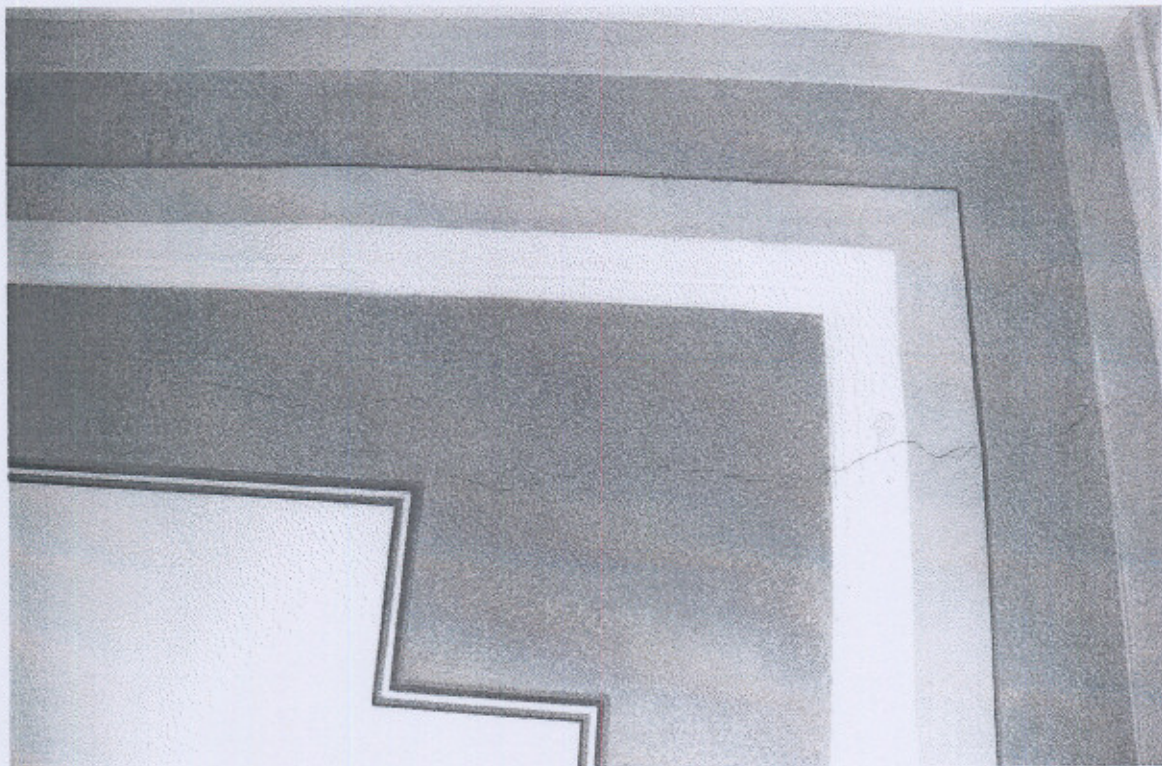
Fot. nr 3 - Budynek Trybunału Koronnego, Lublin, Rynek 1, sala 208 – poczekalnia – widoczne pęknięcia na fascie. Luty. 2008, wyk. Maciej Baran.

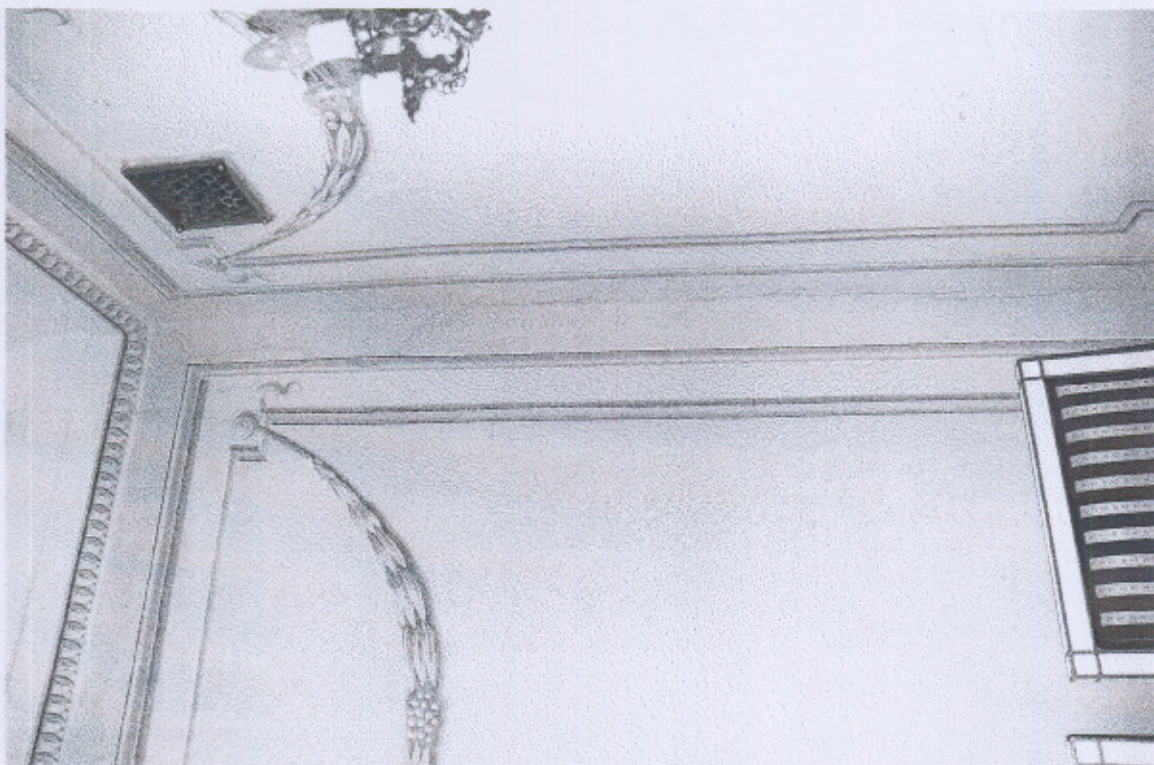
Fot. nr 5 - Budynek Trybunału Koronnego, Lublin, Rynek 1, , sala 210 – sala ślubów – pęknięcia ściany w narożniku. Luty. 2008, wyk. Maciej Baran.

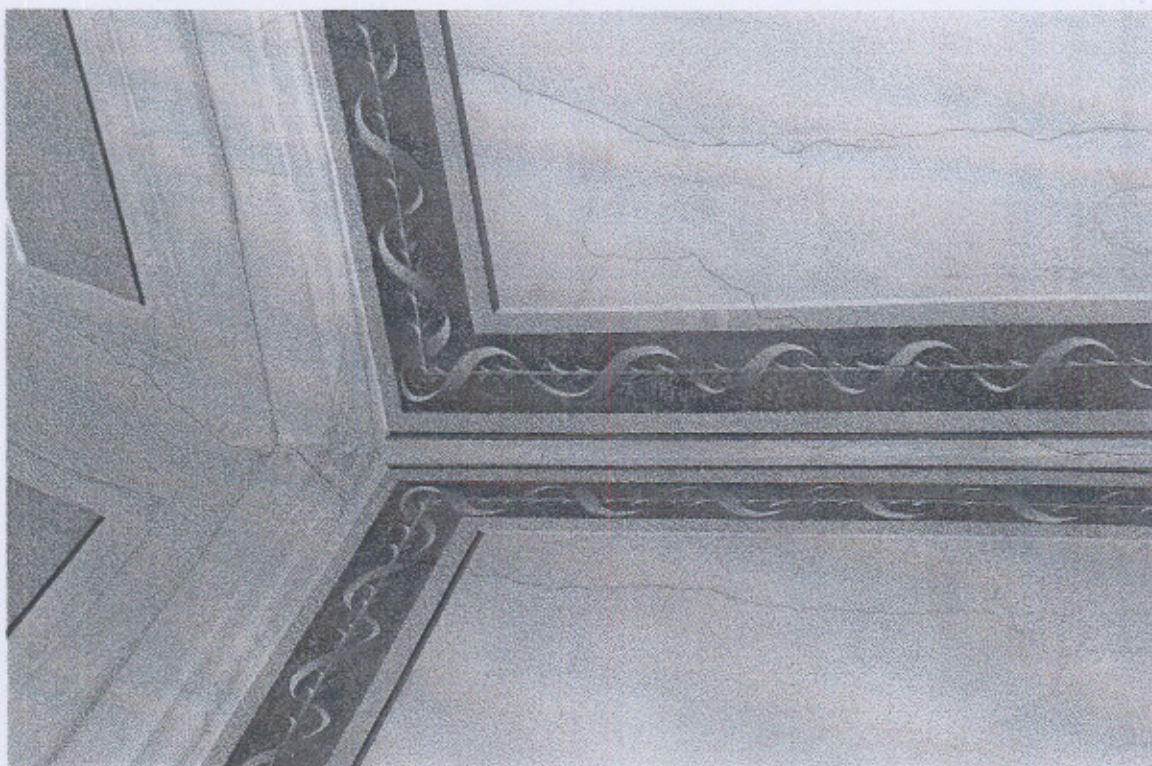
Fot. nr 6 - Budynek Trybunału Koronnego, Lublin, Rynek 1, sala 206 – pęknięcia ściany w narożniku. Luty. 2008, wyk. Maciej Baran.

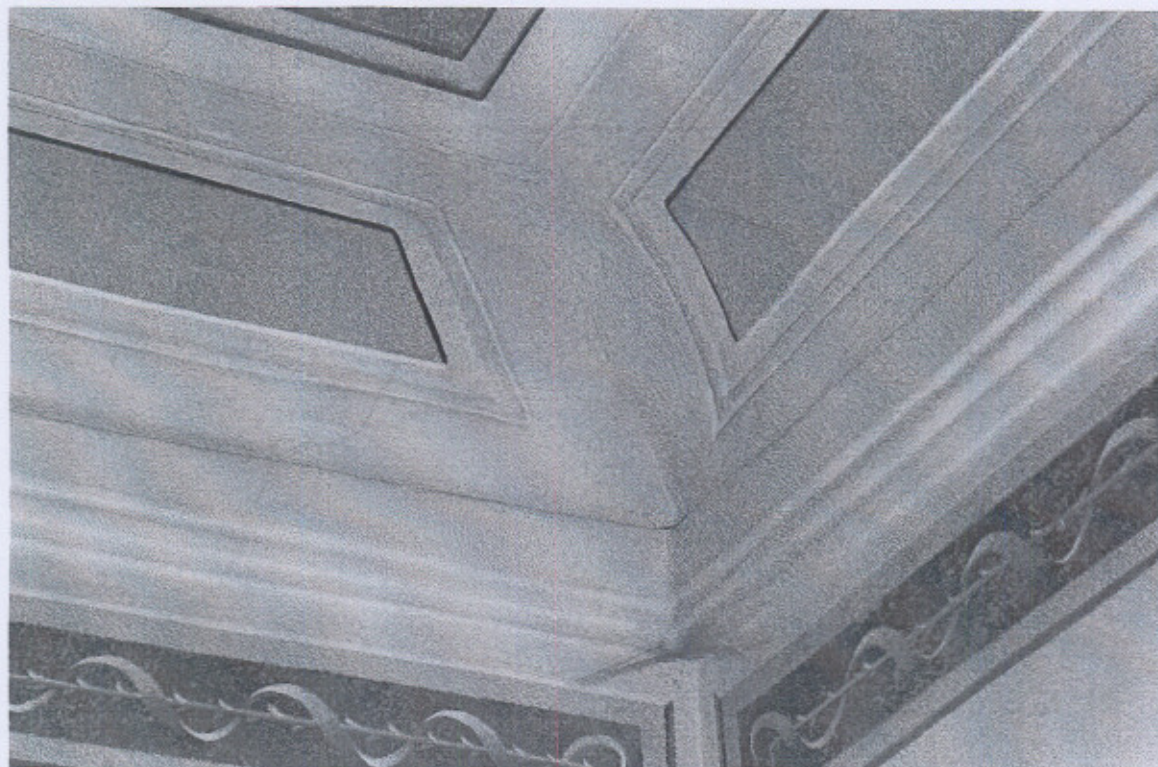
Fot. nr 7 - Budynek Trybunału Koronnego, Lublin, Rynek 1, sala 206 – pęknięcia ściany w narożniku i na fasecie. Luty. 2008, wyk. Maciej Baran.

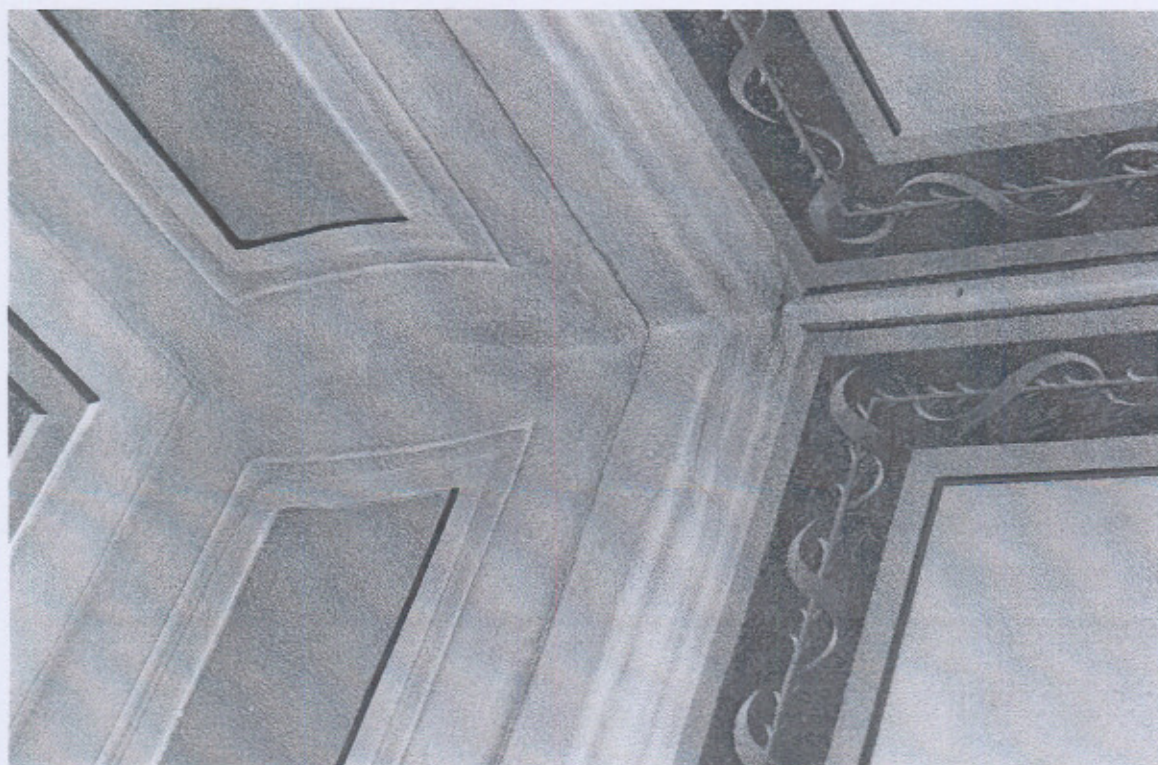
Polichromie w pomieszczeniach II piętra są zakurzone, widoczne są zabrudzenia wynikające z normalnego użytkowania obiektu.

Fot. nr 8 - Budynek Trybunału Koronnego, Lublin, Rynek 1, sala 206 – zabrudzenia na fasecie. Luty. 2008, wyk. Maciej Baran.

1. Oczyszczenie polichromii z kurzu i zabrudzeń wynikających z eksploatacji pomieszczenia:
 - metodami mechanicznymi (gumka chlebowa, para wodna pod ciśnieniem),

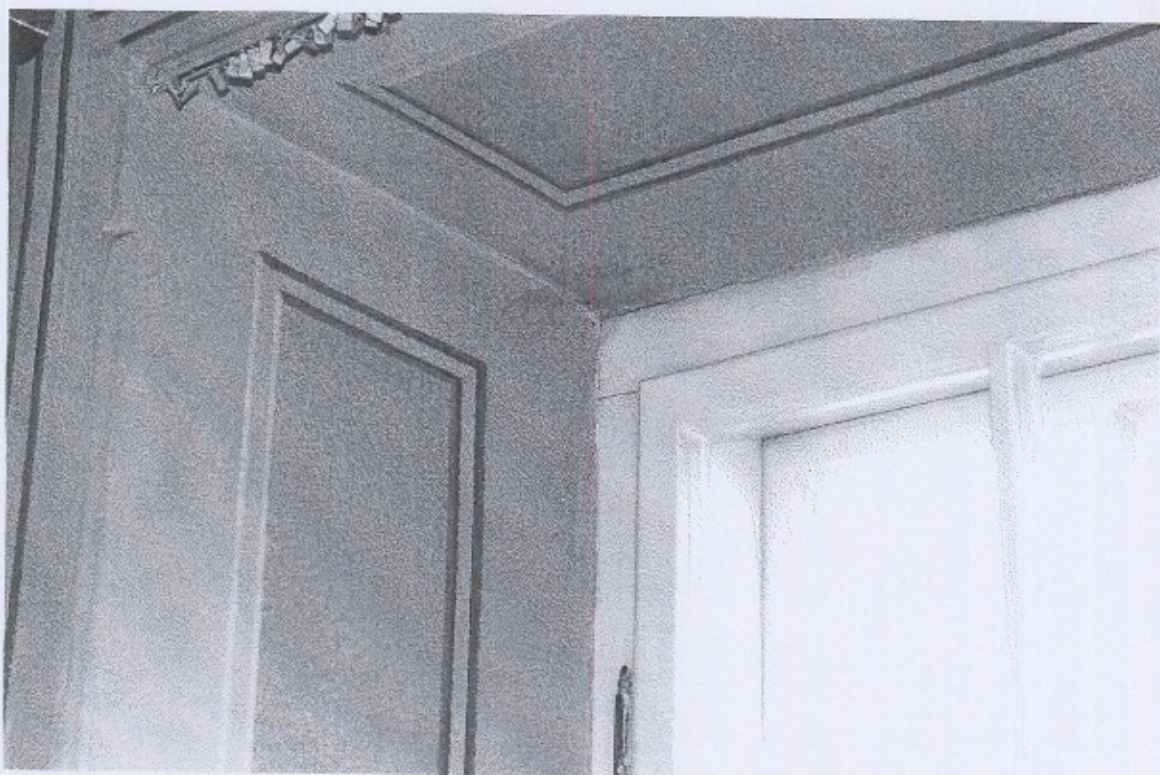
Mocno zabrudzone są glify okienne na skutek istnienia grzejników C.O. pod oknami, wzmożonego ruchu powietrza w tych przestrzeniach, oraz infiltrowania zakurzonego powietrza z zewnątrz przez nieszczelne okna.

Fot. nr 9 - Budynek Trybunału Koronnego, Lublin, Rynek 1, sala 206 – zabrudzenia w glifie okiennym. Luty. 2008, wyk. Maciej Baran.

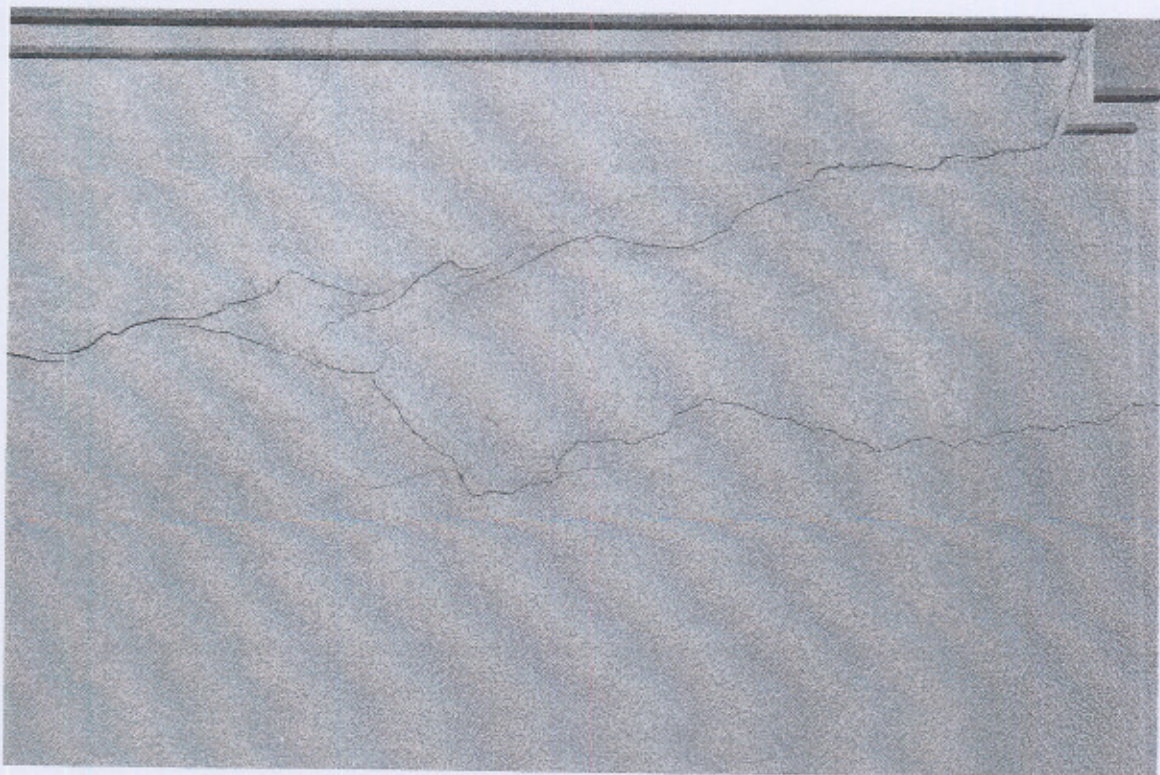
Fot. nr 10 - Budynek Trybunału Koronnego, Lublin, Rynek 1, sala 205 – spękania w narożnikach ścian. Luty. 2008, wyk. Maciej Baran.

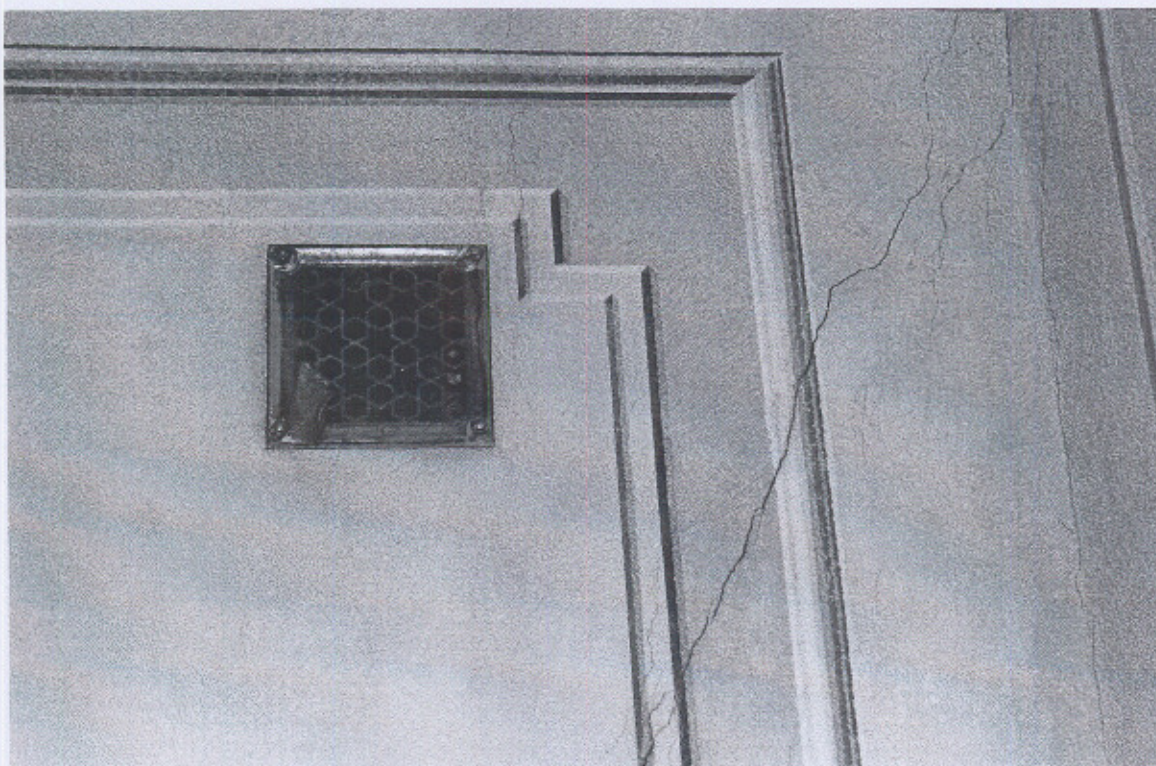
Fot. nr 11 - Budynek Trybunału Koronnego, Lublin, Rynek 1, sala 205 – spękania w narożnikach ścian Luty. 2008, wyk. Maciej Baran.

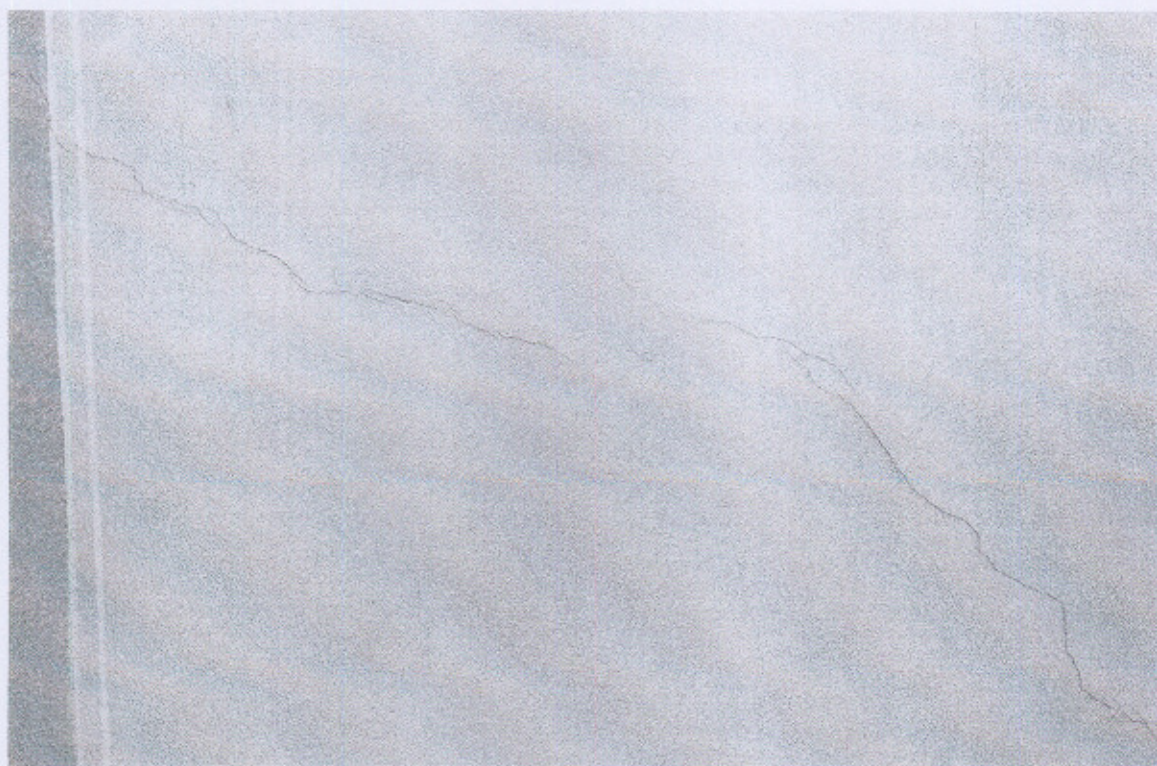
Fot. nr 12 - Budynek Trybunału Koronnego, Lublin, Rynek 1, sala 205 – spękania w narożnikach ścian. Luty. 2008, wyk. Maciej Baran.

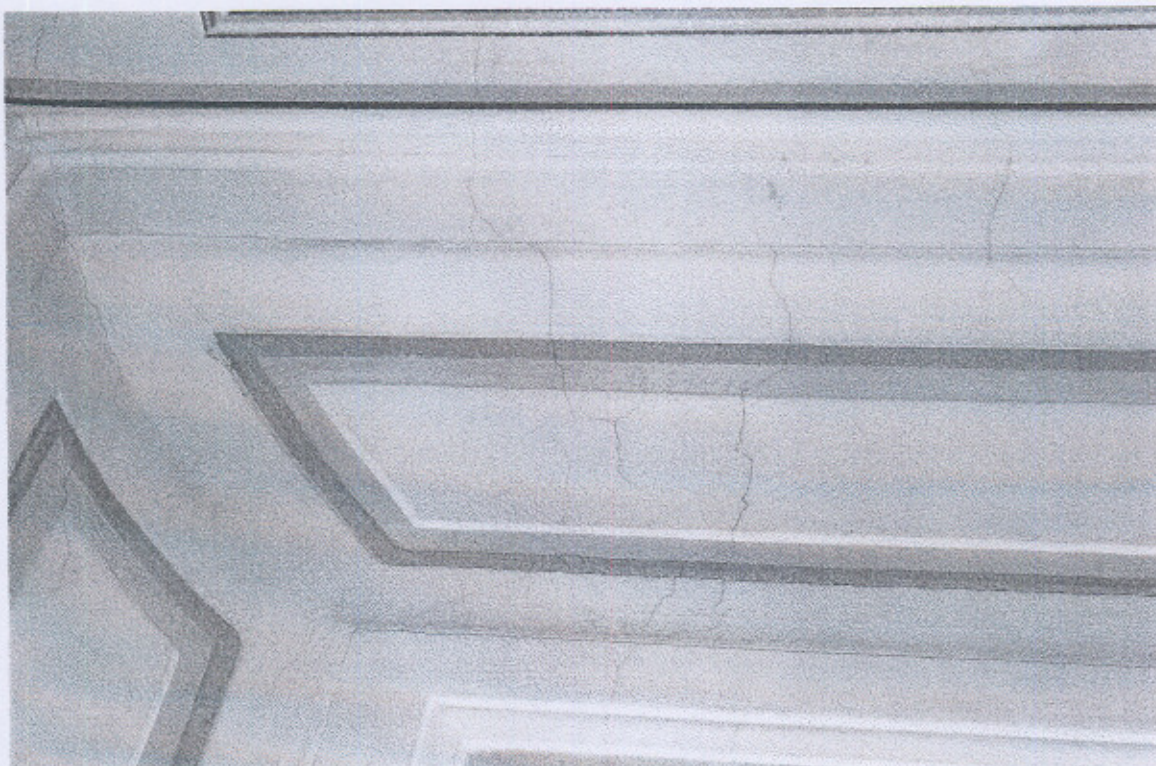
Fot. nr 13 - Budynek Trybunału Koronnego, Lublin, Rynek 1, sala 205 – spękania na fascie. Zdjęcie wyk. Luty. 2008, wyk. Maciej Baran.

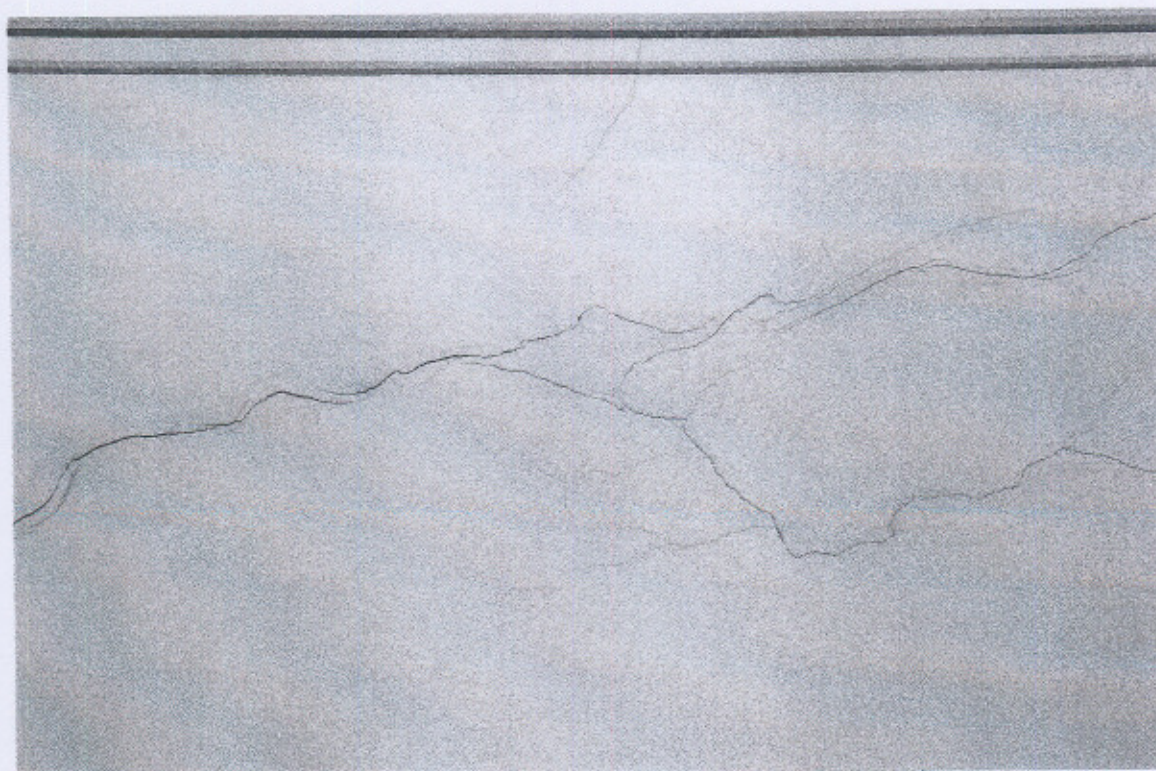
Fot. nr 14 - Budynek Trybunału Koronnego, Lublin, Rynek 1, sala 205 – spękania w narożnikach ścian. Zdjęcie wyk. Luty. 2008, wyk. Maciej Baran.

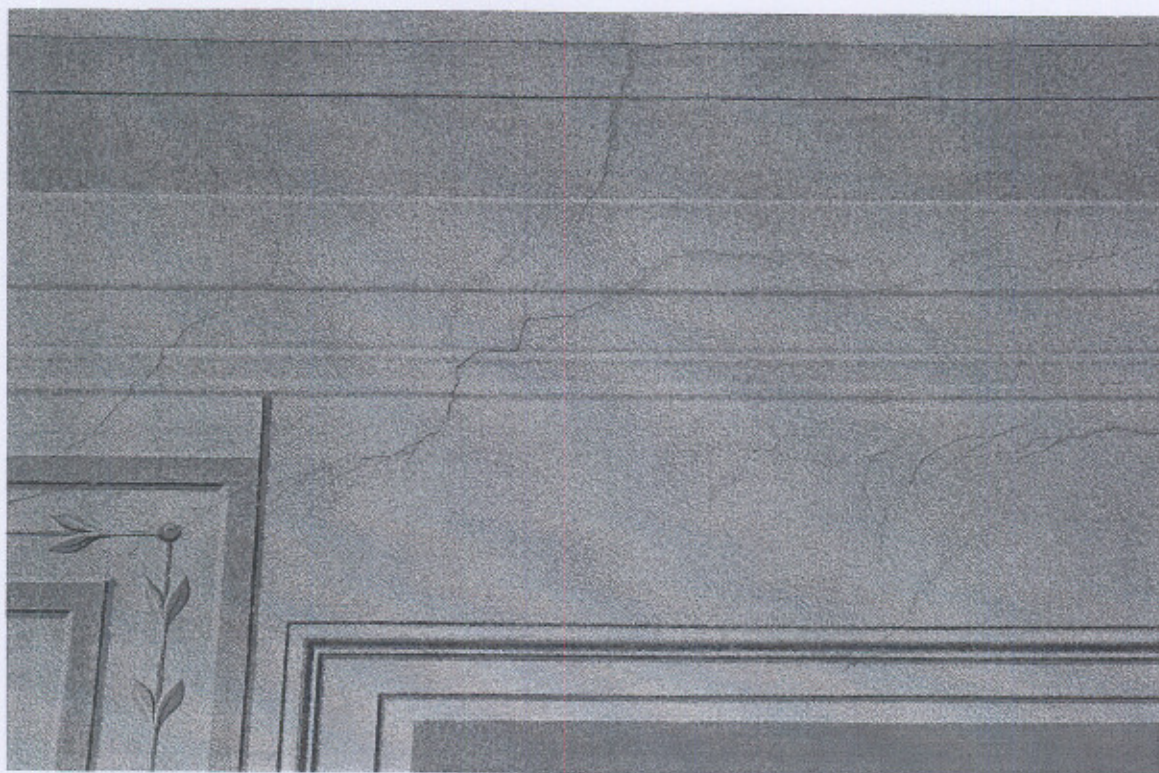
Fot. nr 15 - Budynek Trybunału Koronnego, Lublin, Rynek 1, sala 204 – spękania nad glifem drzwiowym. Zdjęcie wyk. Luty. 2008, wyk. Maciej Baran.

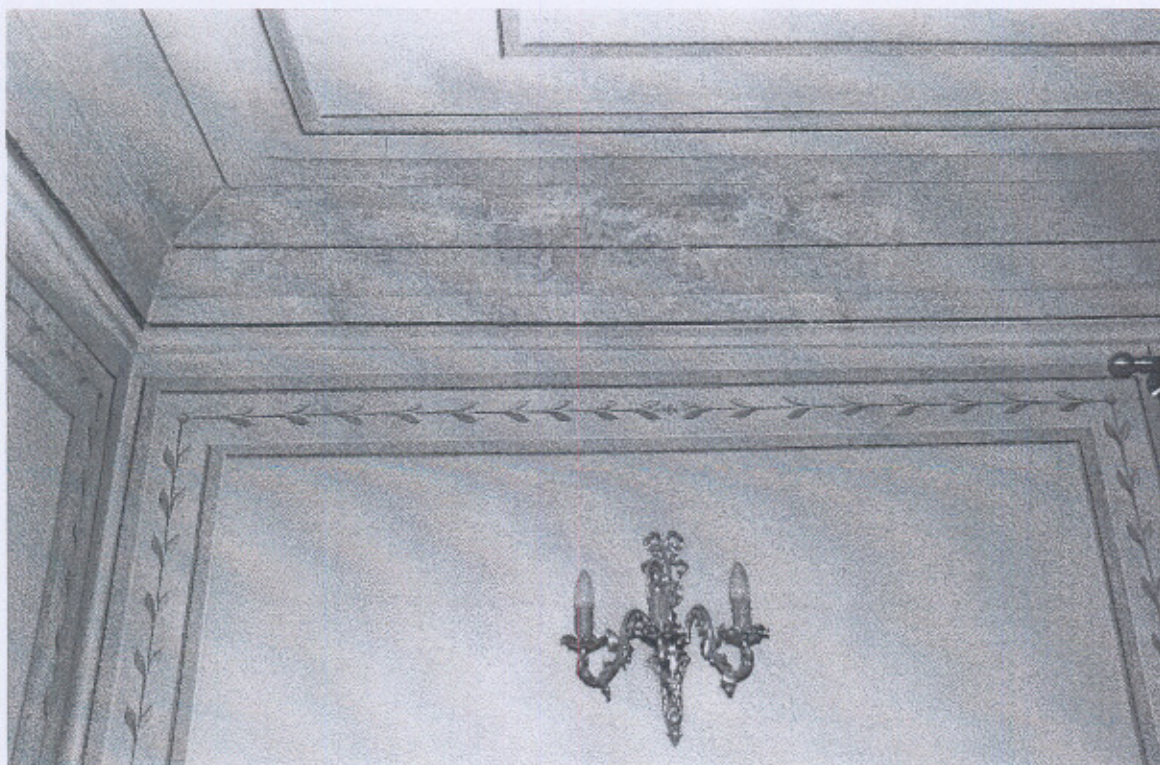
W pomieszczeniu nr 204 widoczny jest duży zaciek na fasecie w okolicy okna, spowodowany niegdysiejszą nieszczelnością pokrycia dachowego.

Fot. nr 16 - Budynek Trybunału Koronnego, Lublin, Rynek 1, sala 204 – zacieki nad oknem. Luty. 2008, wyk. Maciej Baran.

- chemicznymi – kontaktowo środkami powierzchniowo-czynnymi np. Contrad 2000
2. Odsalanie fragmentów ścian w miejscu występowania wysoleń (faseta w pomieszczeniu nr 204 w okolicy okna) metodą migracji do rozszerzonego środowiska przy użyciu celulozowych kompresów odsalających.

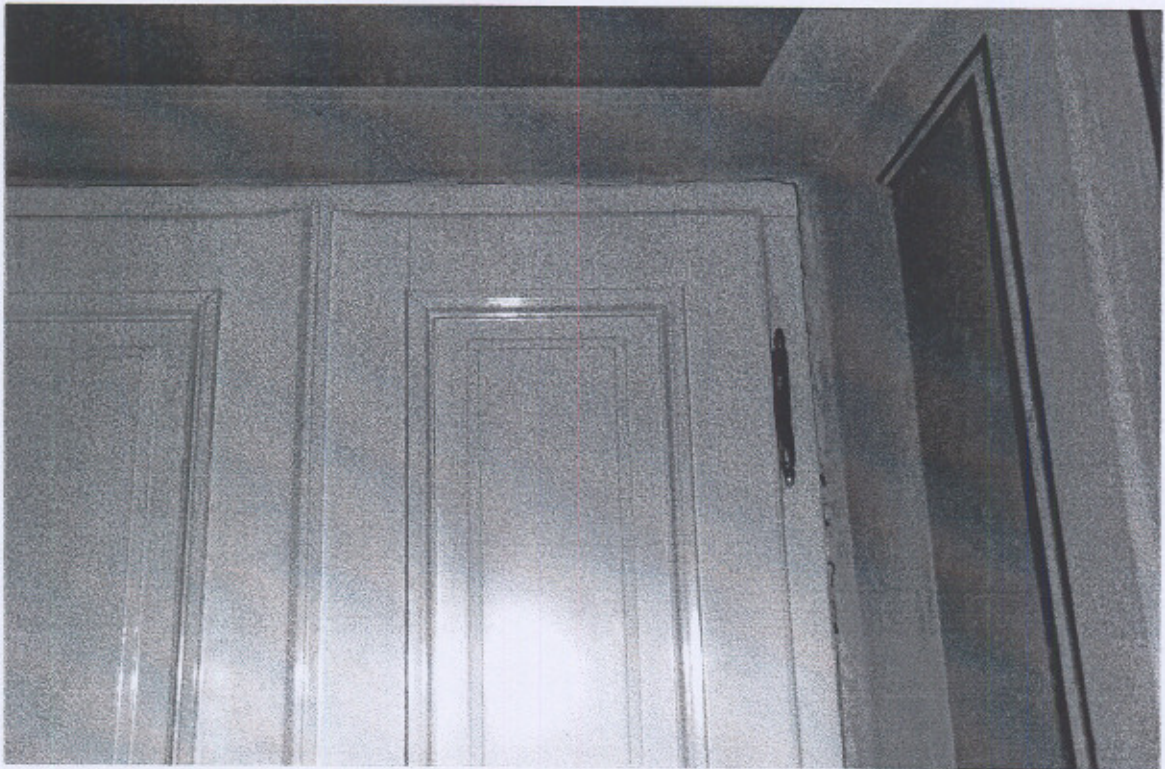
Fot. nr 17 - Budynek Trybunału Koronnego, Lublin, Rynek 1, sala 204 – pęknięcia ściany przy futrynie drzwi.
Luty. 2008, wyk. Maciej Baran.
