Sprawozdanie z badań:

**Ekspertyza wiaduktów nad ulicą Podwale oraz arkadowego przejścia nad
ciągłem pieszym zlokalizowanych w ciągu drogi gminnej 106814 L - ulicy
Zamkowej w Lublinie**

Nr umowy	65/DM/2010
Zamawiający	Gmina Lublin Pl. Władysława Łokietka 20-950 Lublin
Opracował	Zespół Katedry Dróg i Mostów Wydziału Budownictwa i Architektury Politechniki Lubelskiej W składzie: Prof. PL, dr hab. Inż. Marek Łagoda -kierownik projektu, Dr inż. Sławomir Karaś, Dr Lucjan Gazda, Mgr Beata Klimek, Mgr inż. Maciej Kowal, Mgr inż. Krzysztof Śledziwski
Data	22.10.2010
	Kierownik Katedry Dróg i Mostów

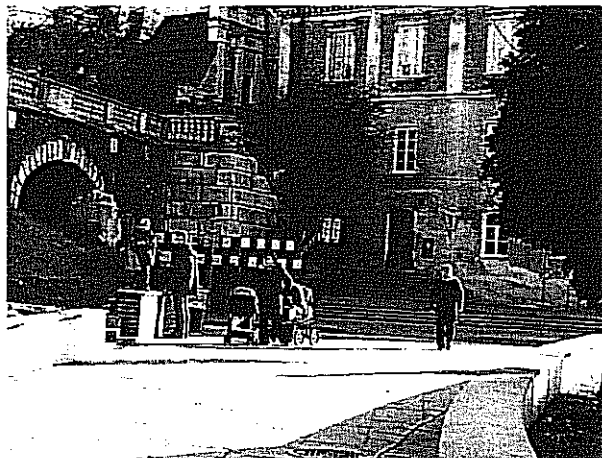
Zd1. 1.1 Widok ogólny schodów

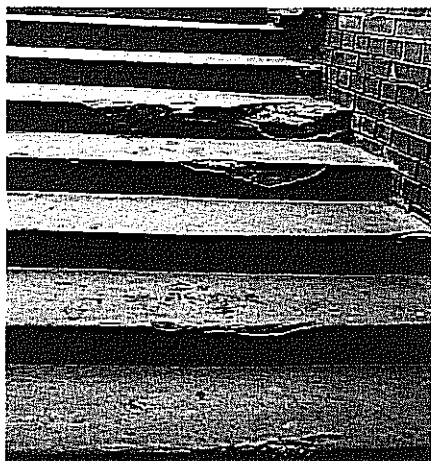
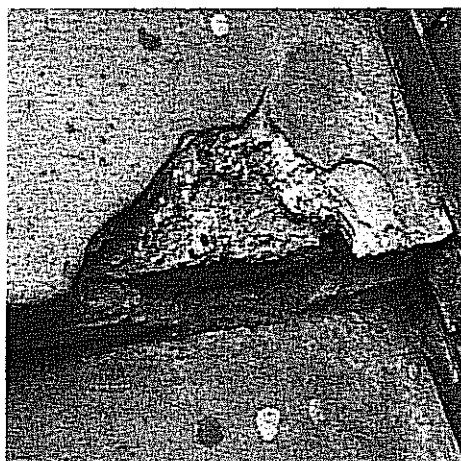
Zdj. 1.2., Zdj. 1.3. Ubytki i uszkodzenia elementów stopni schodów

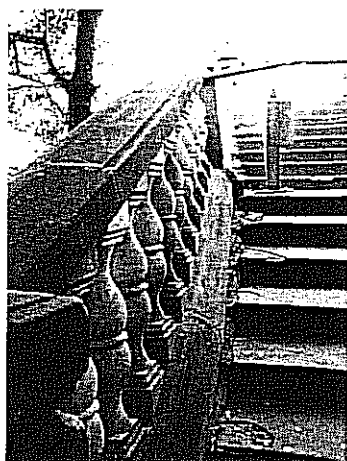
W wyniku obsunięcia się nasypu wiaduktu odkształceni i uszkodzeniu trwałemu uległo kilkanaście tralek balustrady. Pozostałe fragmenty balustrady wykazują niebezpieczne dla ruchu pieszego pochylenie i przesunięcie. Okładziny kamienne w większości spękane, pokruszone i zdekompletowane. Ubytki okładziny uzupełnione zaprawą cementową.

Zdj. 1.3. Odchylenie balustrady na skutek obsunięcia się nasypu

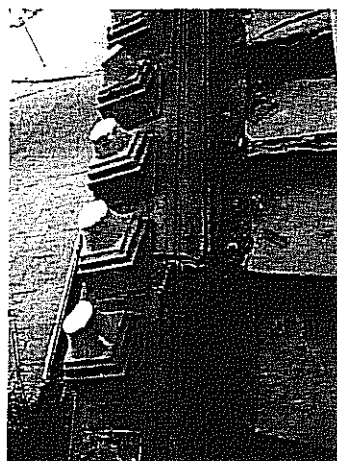
Zdj. 1.4. Fragmenty tralek z widoczną szczeliną powstałą na skutek obsunięcia się nasypu

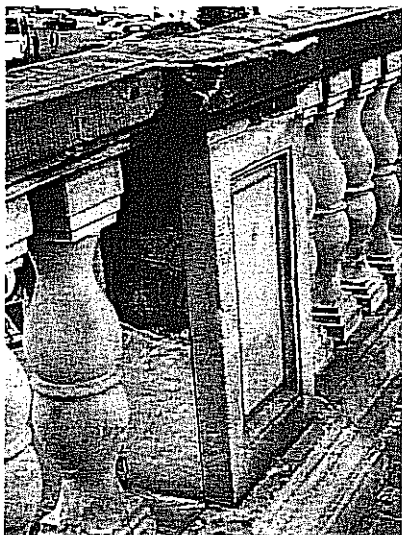
Zdj. 1.5. Uszkodzenia i odspojenia elementów kamiennych okładzin

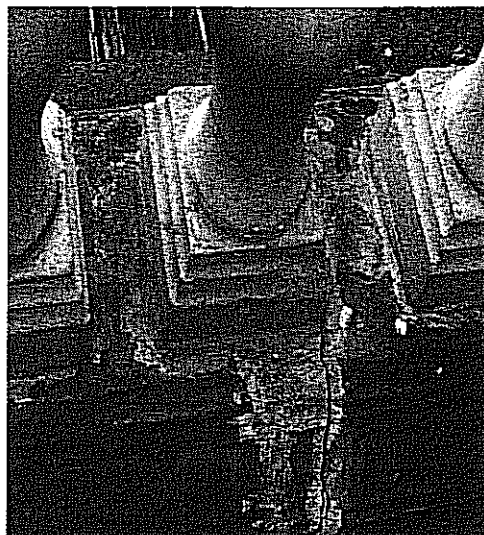
Zdj. 1.6. Błędnie wykonane prace naprawcze z użyciem zapraw cementowych do spoinowania. Część tralek całkowicie uszkodzonych odtworzona w formie odlewów z zapraw cementowych z malaturami w kolorze piaskowym

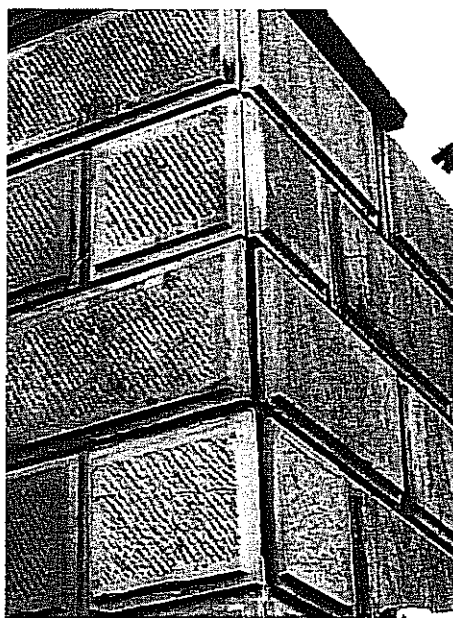
Zdj. 1.7. Uszkodzenia i odspajanie się okładzin kamiennych

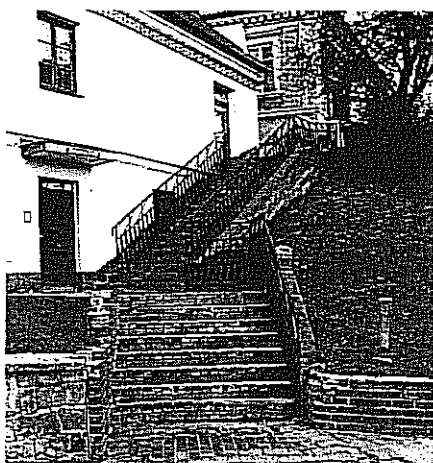
Zdj. 1.8. Widok ogólny

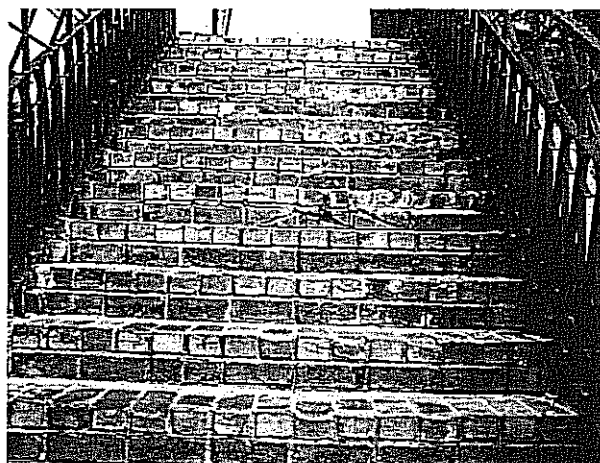
Zdj. 1.9. Zużycie i wytarcie powierzchni stopni, ubytki i rozwarstwienia spoiny

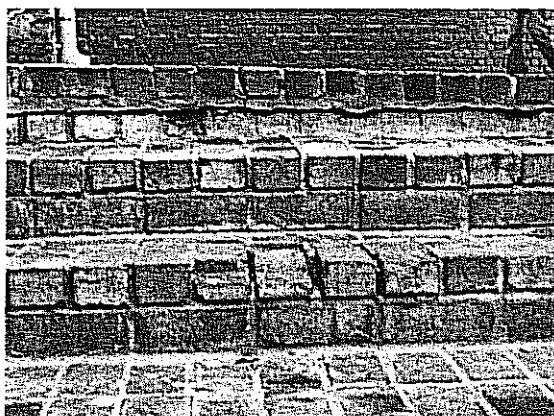
Zdj. 1.10. Zużycie powierzchni stopni, ubytki i rozwarstwienia spoiny

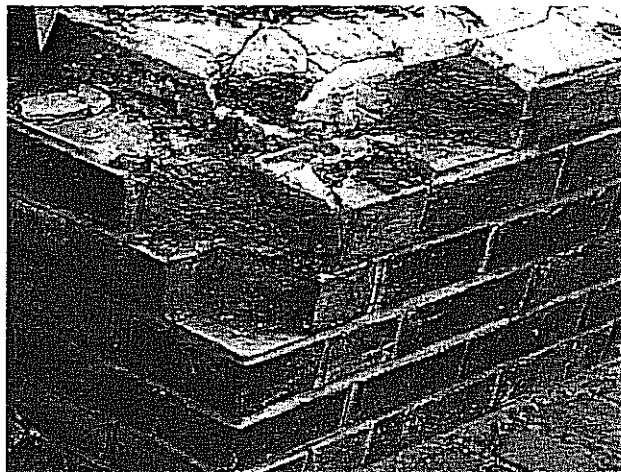
Zdj. 1.11. Uszkodzenie murku oporowego schodów

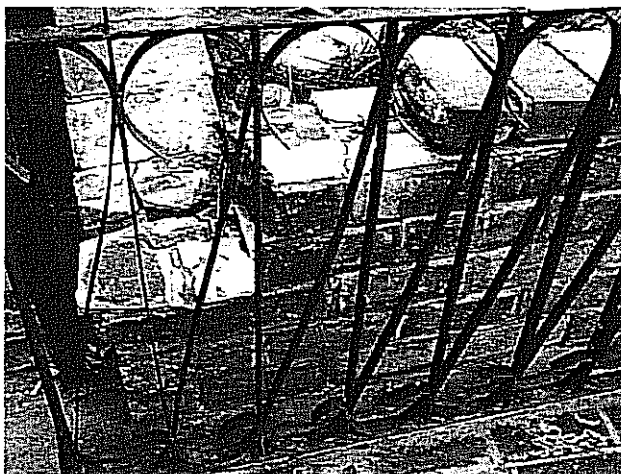
Zdj. 1.12. Uszkodzenie murku oporowego schodów przy balustradzie

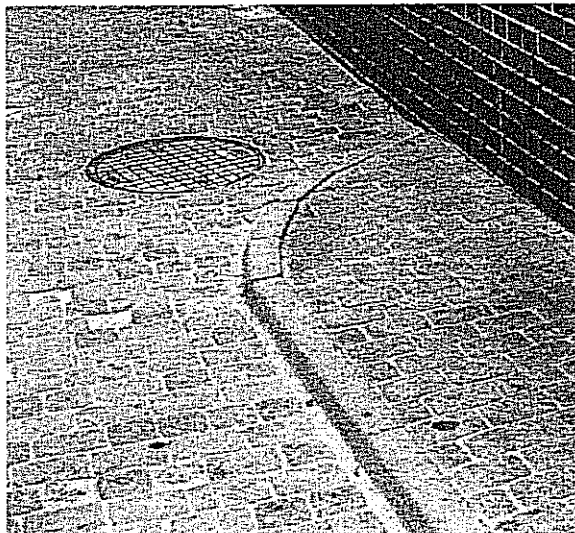
- wciśnięcie pojedynczych elementów nawierzchni w głąb na głębokość do 3 cm, (fot. 2.1),
- uszkodzenie górnej powierzchni pojedynczych elementów na głębokość do 2cm (fot. 2.1),
- wartość daszkowego spadku poprzecznego na jezdni obniżona z 2 % wg [3] do 0÷1%, a miejscowo obniżenie osi jezdni w stosunku do krawędzi przy krawężniku do 1 cm,

Fot. 2.1. Zniszczenie górnej powierzchni lub wciśnięcie elementów z kostki betonowej.

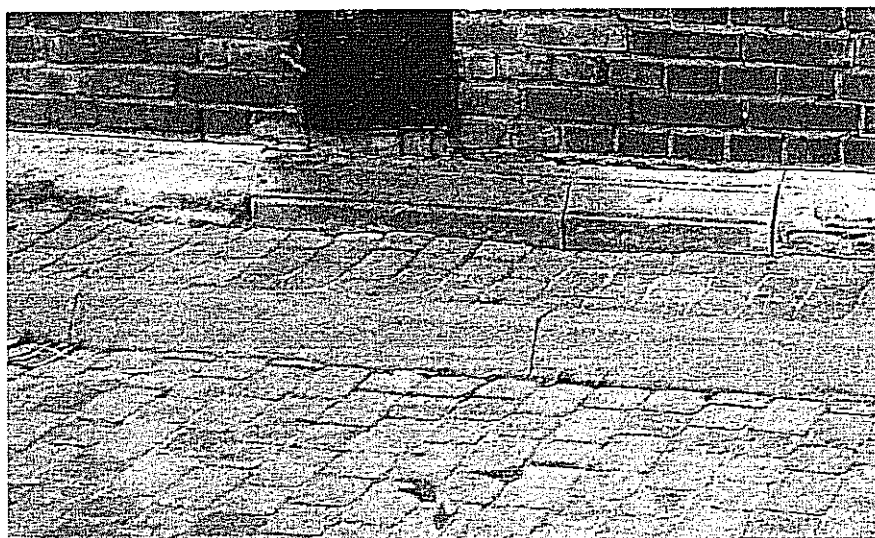
- deformacje poprzeczne i podłużne (lokalne zagłębienia do 6,5 cm!! Po stronie lewej za przejściem arkadowym) nawierzchni uniemożliwiające pełne odprowadzenie wody z opaski oraz powodujące zagrożenie dla ruchu pieszego chodnika (fot. 2.2, fot 2.6, fot. 2.7),
- zniżenie nawierzchni opaski względem krawężnika do ok. 2 cm (w sumie ok. 30 mb) (fot. 2.3),
- zapadnięcie części elementów nawierzchni, świadczące o prawdopodobnym zniszczeniu i osiadaniu podbudowy (fot. 2.4)
- zapadanie się i wypiętrzanie elementów nawierzchni w pobliżu studzienek telekomunikacyjnych i wpustów (wszystkich) (fot 2.5, fot 2.8)
- miejscowe ukruszenia się krawędzi krawężników na stykach (fot. 2.9)

Fot. 2.2. Deformacja podłużna i poprzeczna nawierzchni opaski

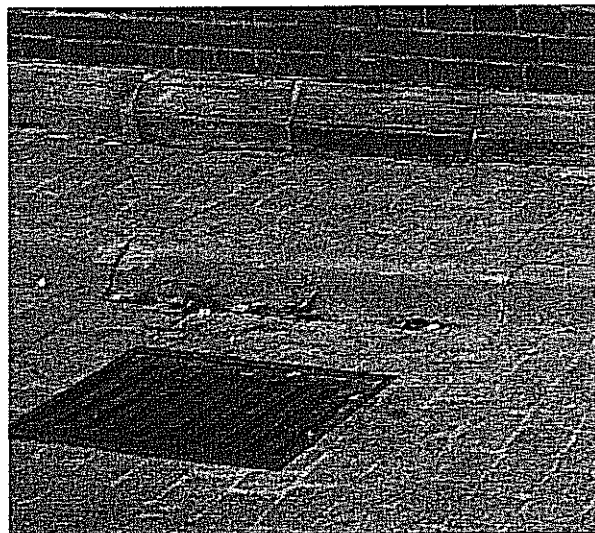
Fot. 2.9. Uszkodzenia krawężników na stykach.

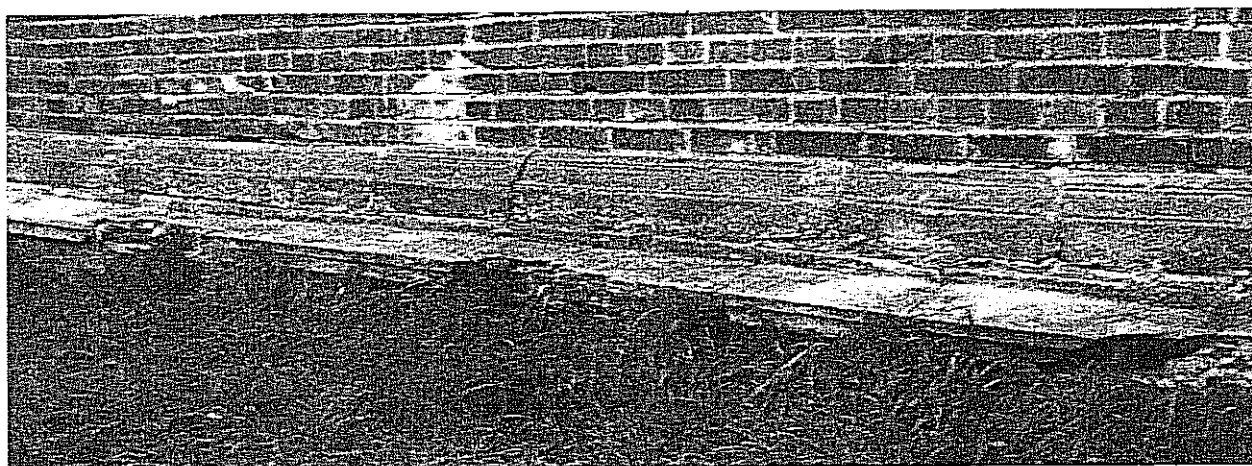
- ubytki w prefabrykowanych elementach betonowych, które miejscowo mogą powodować niestabilność balustrady (Fot. 2.10.),
- porosty i korozja biologiczna, przyspieszająca degradację elementów (Fot. 2.10. Fot. 2.13.),
- przemieszczanie się gzymsu na zewnątrz obiektu o około 3 cm, grożące katastrofą (Fot. 2.11.),
- nierówności podłużne i poprzeczne w linii gzymsu (Fot. 2.17),
- odrywanie się cegieł i elementów betonowych od muru (9 sztuk) (Fot. 2.11., Fot. 2.15),
- zniszczenie elementów gzymsów na stykach skrzydła i muru (Fot. 2.16.),

Fot. 2.10. Ubytki betonu w elementach gzymsu oraz korozja biologiczna

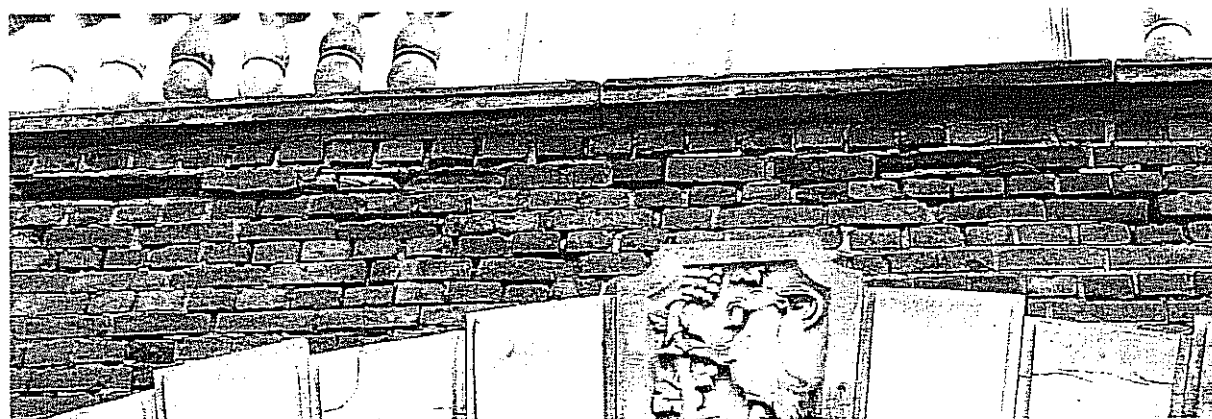
Fot. 2.11. Przemieszczanie się gzymsu na zewnątrz obiektu

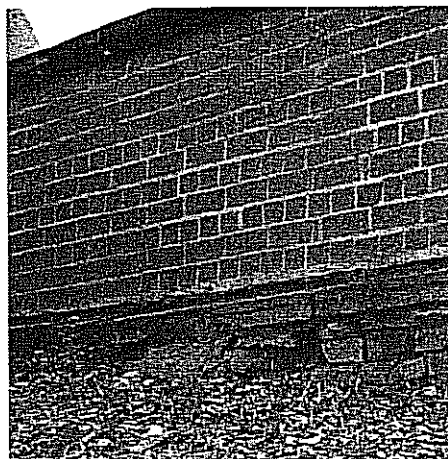
Fot. 2.13. Ubytki betonu oraz korozja biologiczna

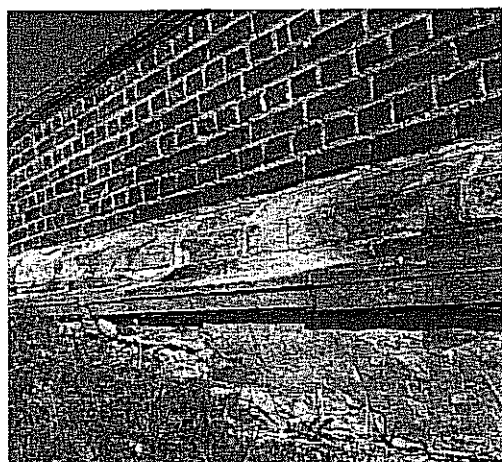
Fot. 2.14. Nieestetyczny wygląd z powodu nierówności elementów oraz korozji biologicznej.

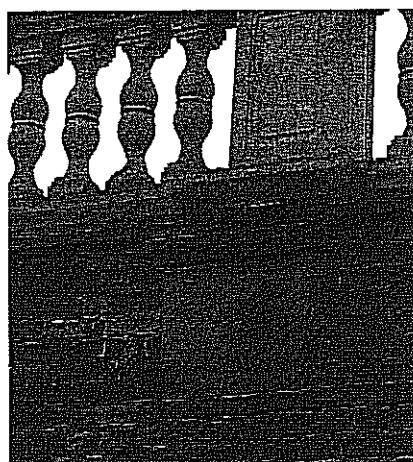
Fot. 2.15 Odrywanie się elementów nad jezdnią i chodnikiem.

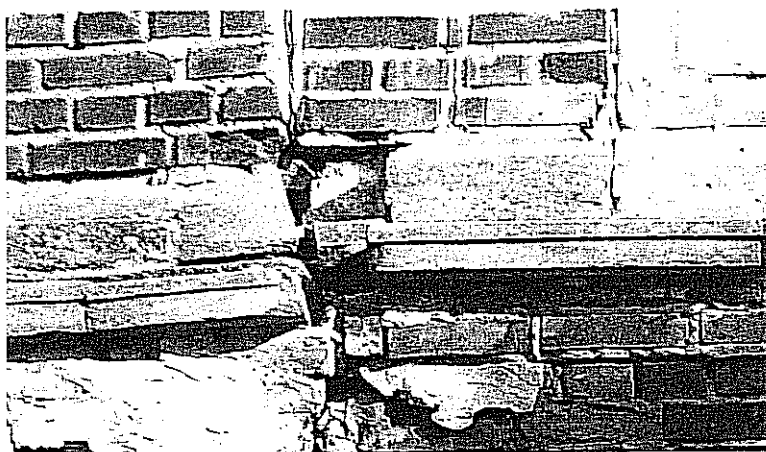
Fot. 2.16. Uszkodzenia gzymsów na stykach oraz przesuwanie ich względem siebie z powodu osiadania muru.

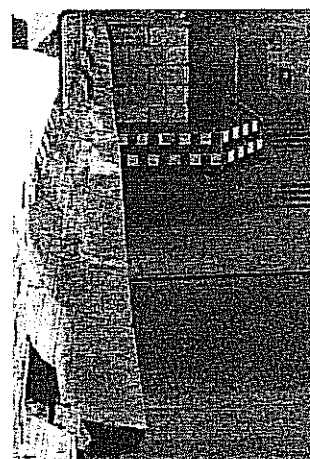
Fot. 2.17. Deformacje poprzeczne na długości gzymsu

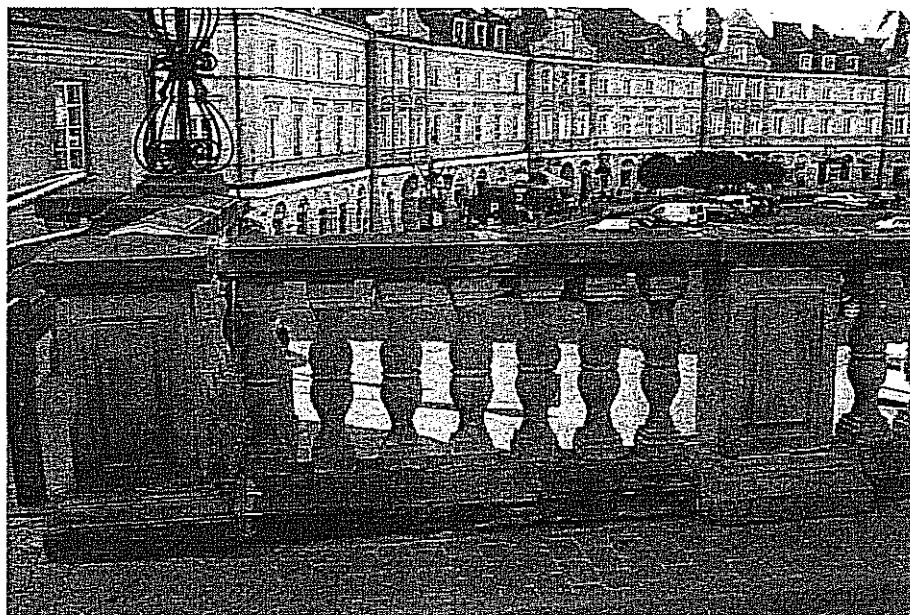
- podstawową wadą jest duże odchylenie balustrad od pionu, w kierunku na zewnątrz obiektu. Wartości odchyłeń sięgają do 5,7 cm na ok. 67 cm długości, co daje odchylenie wartości ok. 1/12, przy dopuszczalnej 1/150. (mierzone na słupkach) (Fot. 2.18-30.)
- spękania spoczników i płyt licowych słupków (Fot. 2.22., Fot. 2.23., Fot.2.29.),
- korozja biologiczna poręczy i spoczników (Fot. 2.28., Fot. 2.22., Fot. 2.29., Fot.2.30.),
- korozja chemiczna spoczników (Fot. 2.27., Fot. 2.31.),
- ubytki w elementach balustrady,
- ścieranie powierzchni licowych spoczników od strony ulicy Zamkowej (Fot. 2.20., Fot. 2.22.),
- pęknięcia poręczy, płyt słupków oraz spoczników (Fot. 2.19., Fot. 2.21., Fot. 2.22., Fot. 2.25., Fot. 2.27., Fot. 2.30.),
- odspajanie się płyt licowych od słupków (Fot. 2.21., Fot. 2.30., Fot. 2.31.),
- złamania tralek (Fot. 2.31.).

Stan techniczny balustrad jest niezadowolający i grozi awarią.

Fot. 2.18. Wychylenie słupków o 1,7/67 cm (lewy, do wewnątrz), 2,5/67 cm (prawy, na zewnątrz), pęknięcie poręczy, korozja biologiczna spoczników i ich odszczerbianie przy powierzchni opaski.

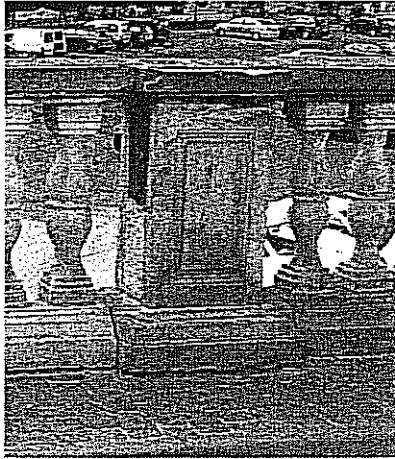
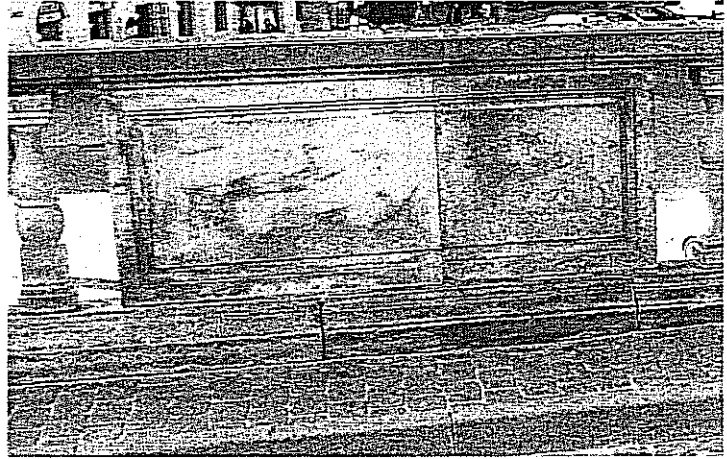
Fot. 2.19. Odłupanie części poręczy, słupka i spocznika; wychylenie słupka o 2,0/67 cm na.
Fot. 2.20. Wychylenie elementu (płyty) na zewnątrz o 5,0/67 cm !!

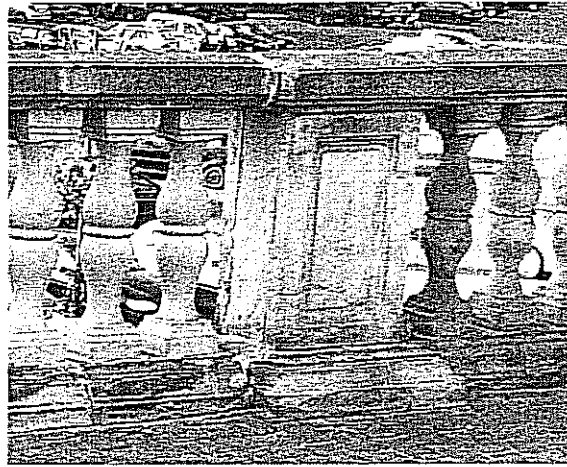
Fot. 2.21. Wychylenie słupka na zewnątrz o 2,0/67 cm, pęknięcia elementów słupka.

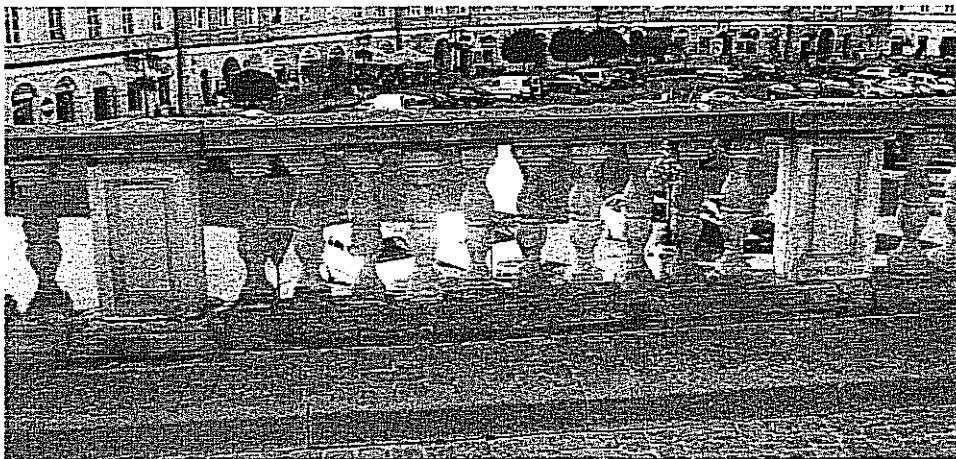
Fot. 2.22. Wychylenie elementów na zewnątrz o 1,8/67 cm (lewy) oraz 0,2/67 cm (prawy), pęknięcia spoczników, ścieranie powierzchni licowych po stronie opaski oraz korozja biologiczna

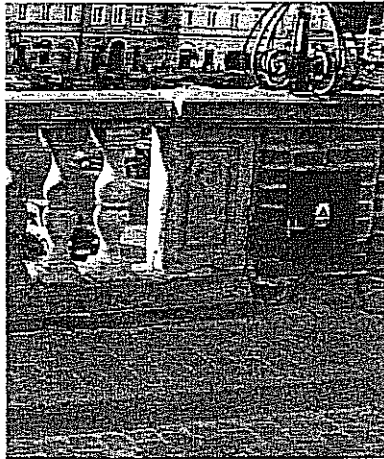
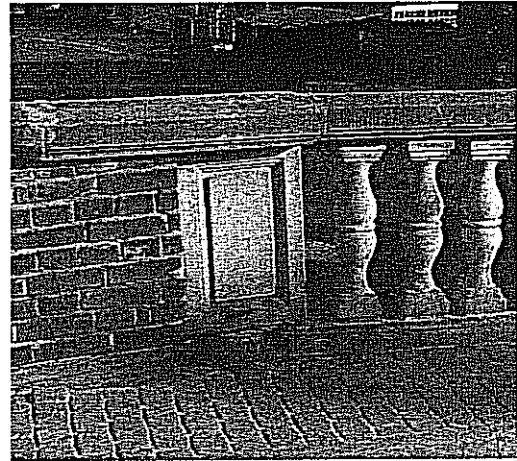
Fot. 2.23. Wychylenie słupka na zewnątrz o 2,0/67 cm; ubytki, pęknięcia słupka i spocznika.
Fot. 2.24. Wychylenie słupka do wewnątrz o 2,4/67 cm; brak spocznika.

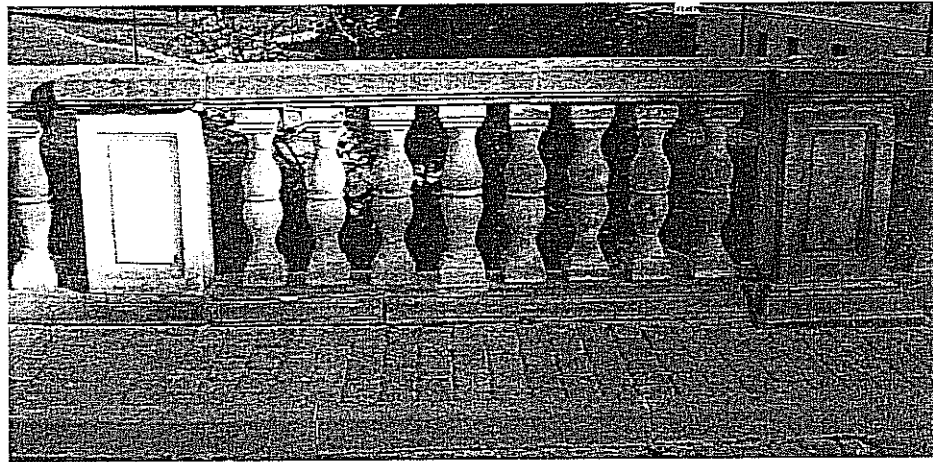
Fot. 2.25. Wychylenie elementów na zewnątrz o 1,0/67 cm (słupek lewy) oraz 5,0/67 cm (słupek prawy), pęknięcia spoczników, ścieranie powierzchni licowych po stronie opaski oraz korozja biologiczna

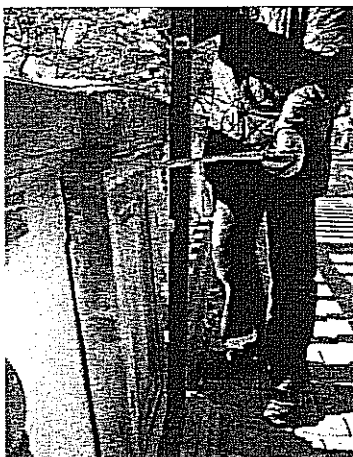
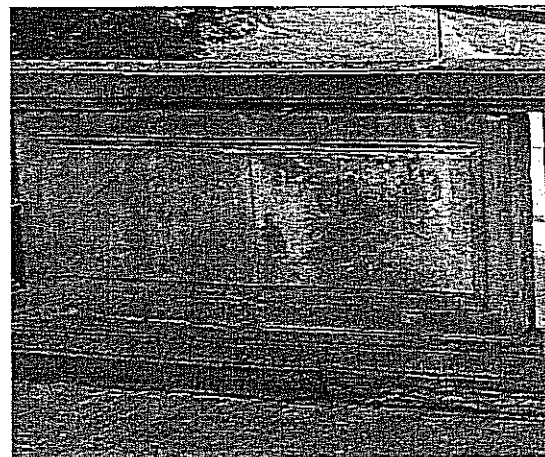
Fot. 2.26. Wychylenie słupka na zewnątrz o 5,7/67 cm
Fot. 2.27. Wychylenie elementów na zewnątrz o 4,6/67 cm, zniszczenie dolnej powierzchni spocznika, pęknięcie płyty balustrady

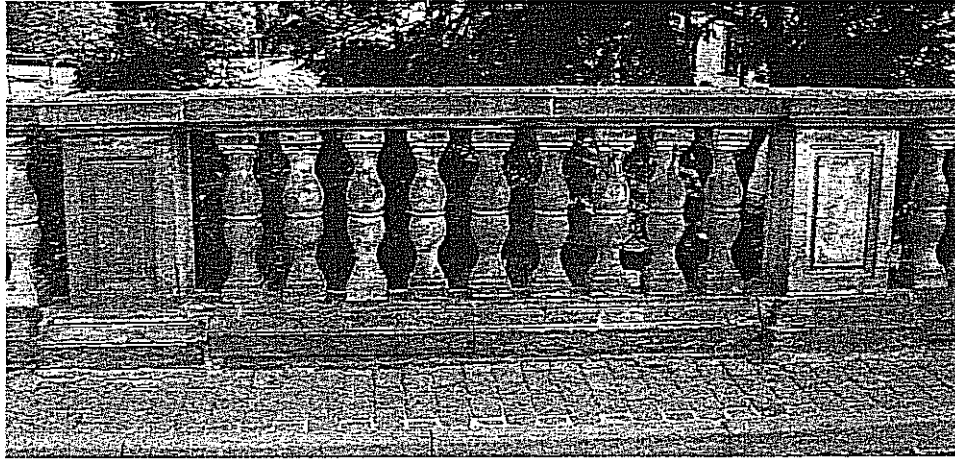
Fot. 2.28. Wychylenie elementów na zewnątrz o 4,9/67 cm (słupek lewy) oraz 3,6/67 cm (słupek prawy), korozja biologiczna elementów

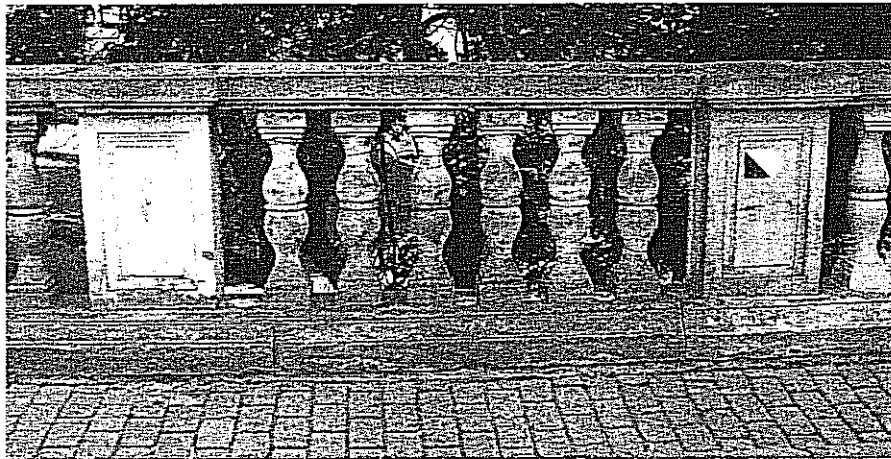
Fot. 2.29. Wychylenie elementów na zewnątrz o 4,0/67 cm (słupek lewy) oraz 3,6/67 cm (słupek prawy), korozja biologiczna elementów, ubytki w spocznikach

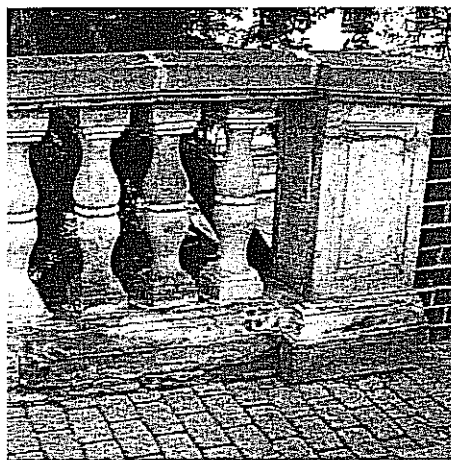
Fot. 2.30. Wychylenie słupka na zewnątrz o 2,8/67 cm pęknięcie słupka, zniszczenie dolnych powierzchni spoczników.

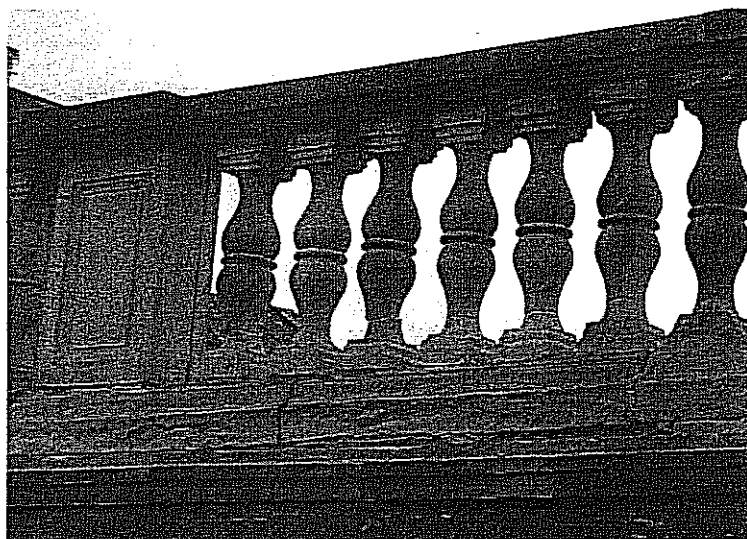
Fot. 2.31. Przelamania tralek, korozja chemiczna spoczników.

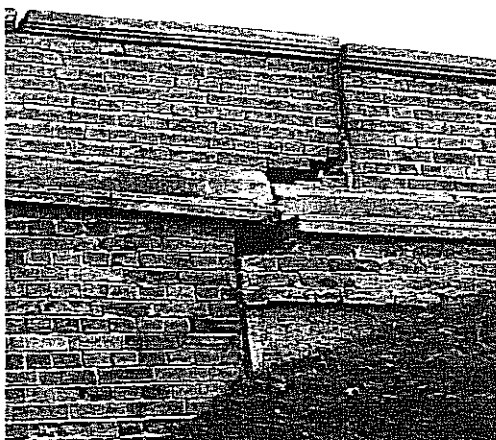
- osiadanie muru, które głównie zauważalne jest na styku ze skrzydłami (Fot. 2.32.),
- miejscowe zniszczenie spójności muru, pęknięcie (Fot. 2.33, Fot. 2.34., Fot. 2.35., Fot. 2.37., Fot.2.39.),
- odchylenie od pionu na zewnątrz ulicy, co może świadczyć o osiadaniu ulicy i ścinaniu skarp,
- ubytki elementów składowych muru (Fot. 2.33., Fot. 2.36., Fot. 2.38., Fot. 2.41.),
- korozja biologiczna i chemiczna cegieł,

Fot. 2.32. Osiadanie muru względem skrzydła.

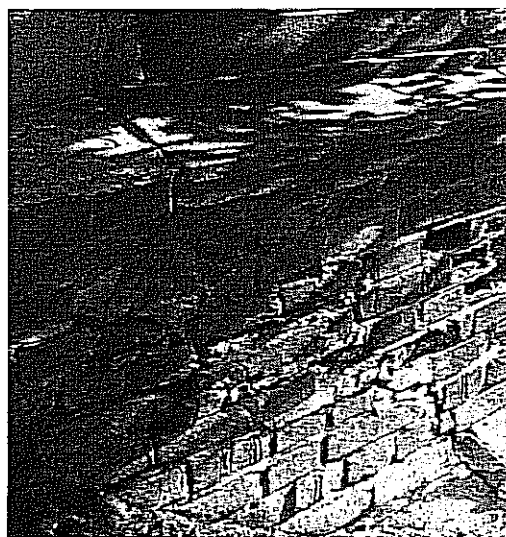
Fot. 2.33. Pęknięcie muru w miejscu styku ze skrzydłem

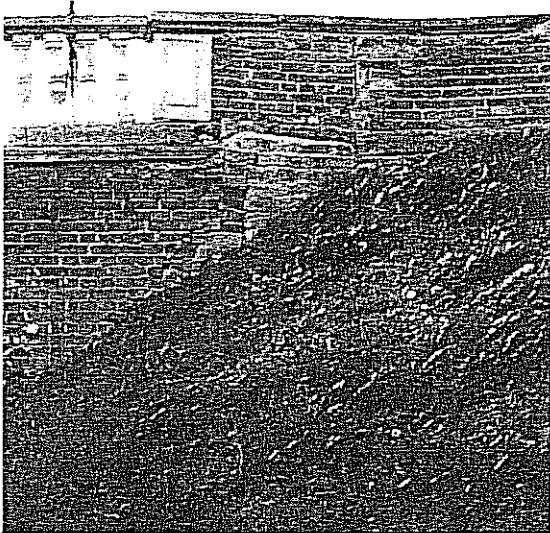
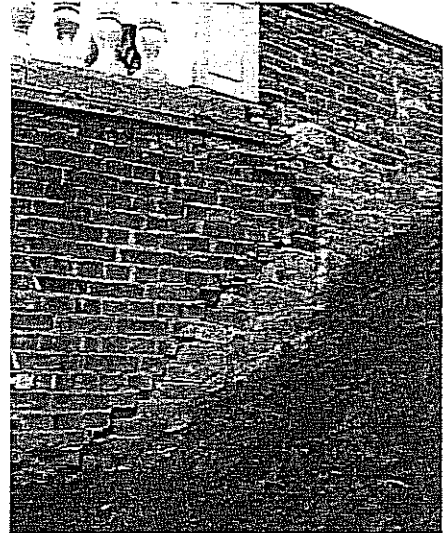
Fot. 2.34; 2.35 Pęknięcie muru w miejscu styku ze skrzydłem. Ścinanie po krawędzi skrzydła osiadanie muru względem skrzydła.

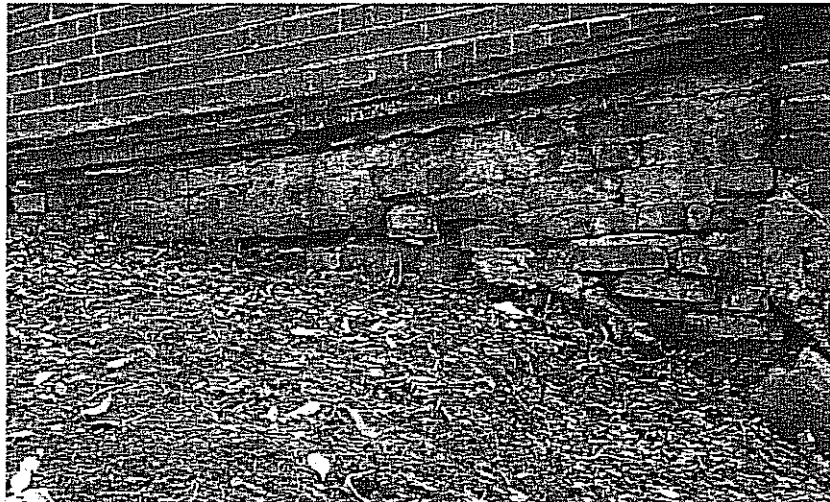
Fot 2.36. Pęknięcie muru w miejscu styku ze skrzydłem. Ubytki spoiwa i cegieł w murze .

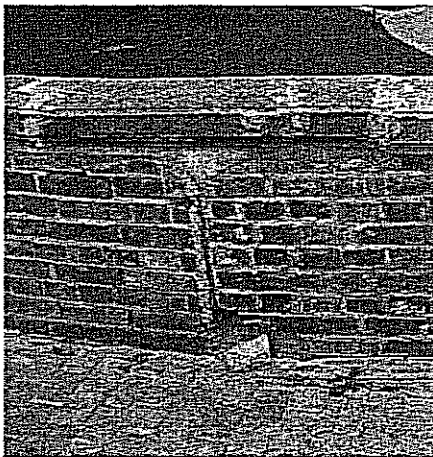
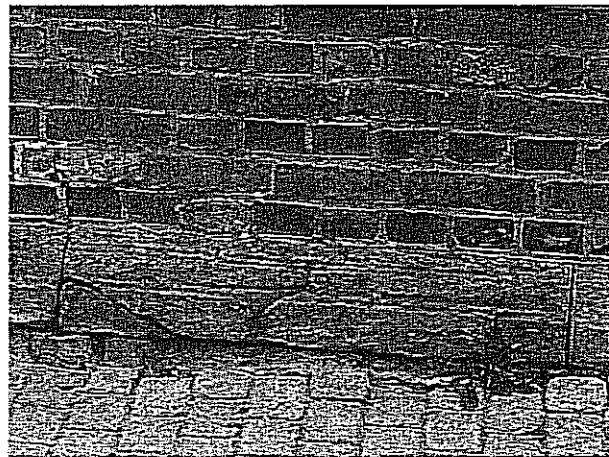
Fot. 2.37. Pęknięcie muru w poziomie w miejscu styku ze skrzydłem przenoszące się ze styku pionowego
Fot. 2.38. Ubytki w licach cegieł

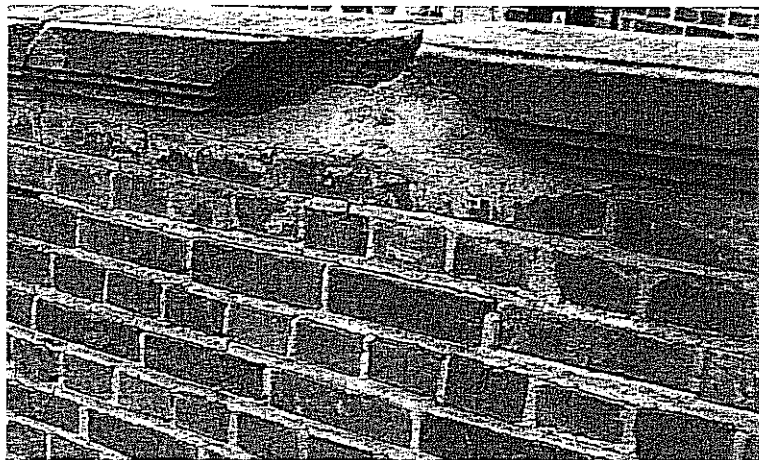
Fot. 2.39. Poziome pęknięcie muru

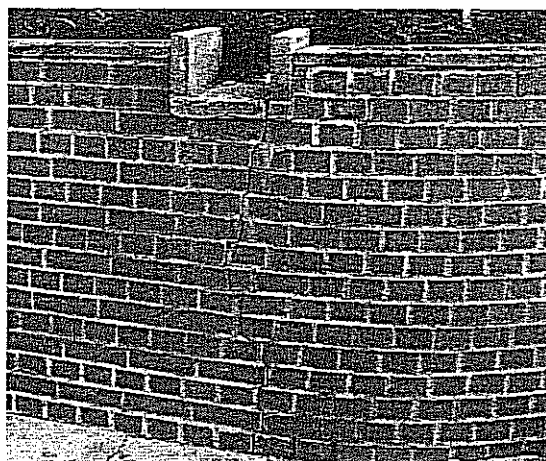
Fot. 2.40. Pęknięcie muru oporowego nasypu spowodowane parciem gruntu

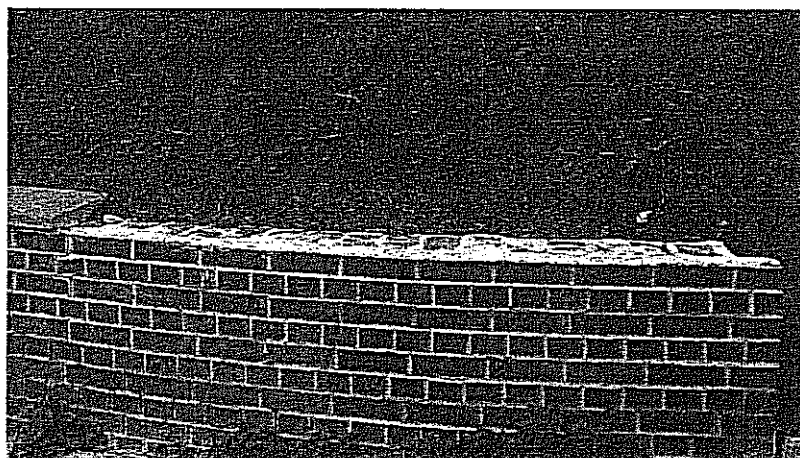
Fot. 2.41. Brak pokrycia muru oporowego nasypu

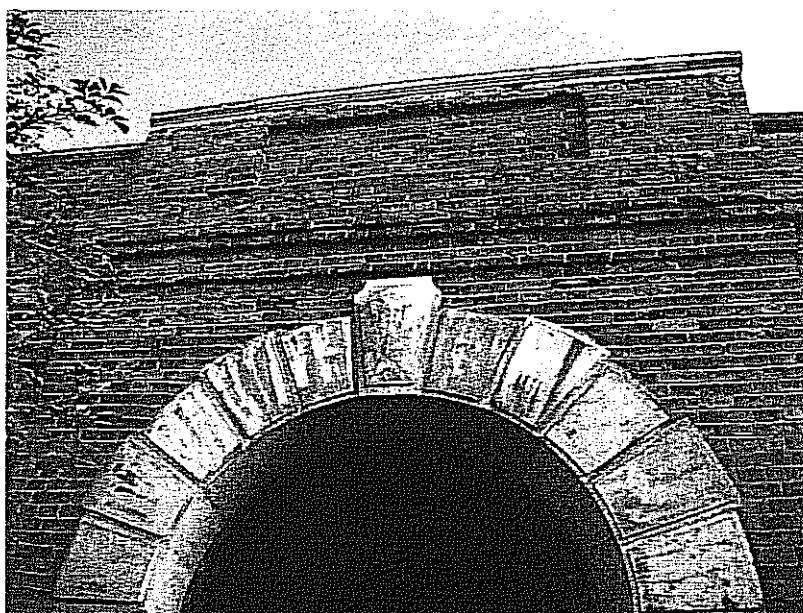
- ubytki części cegieł w murze stanowiące ok. 15% powierzchni muru (Fot. 2.47.),
- korozja biologiczna płyt kamiennych na ścianach czołowych obiektu (Fot. 2.47.),
- odchylenie murków na długości skrzydeł o wartości 1÷2 cm/100cm,
- dylatowanie się skrzydeł od muru, powodujące pęknięcie muru (Fot. 2.49),
- korozja biologiczna oraz ubytki w gzymsie, podstawie i przykryciu muru (Fot. 2.48),
- osiadanie nasypu pod skrzydłami tworzące kawerny pod nawierzchnią i obniżające wytrzymałość skrzydła (Fot. 2.50., Fot.2.51.),

Fot. 2.47. Widok ściany czołowej i sklepienia od strony Placu Zamkowego. Ubytki cegieł, korozja biologiczna kamiennych płyt i cegieł.

- estetyka murów obiektów pozostawia wiele do życzenia z powodu zanieczyszczeń, ubytków cegieł i zaprawy,
- stan kamiennych płyt licowych i sufitowych należy doprowadzić do stanu początkowego, tzn. zniszczone i brakujące płyty uzupełnić, płyty nadające się do renowacji odrestaurować,

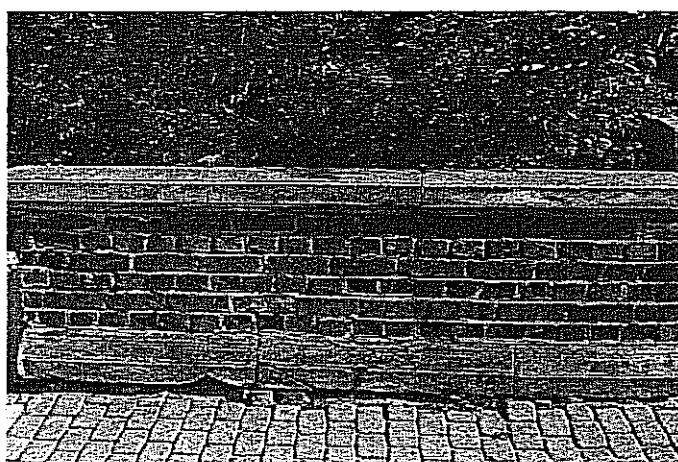
Fot. 2.48. Murek na skrzydle. Zniszczone elementy podstaw, ubytki cegieł w murze.

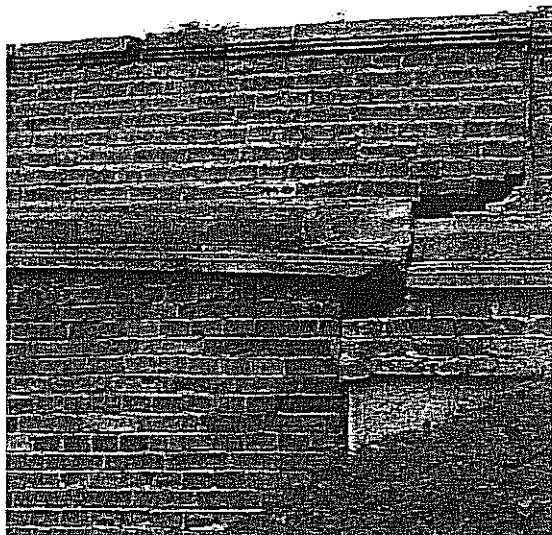
Fot. 2.49. Skrzydło. Ubytki cegieł, korozja biologiczna i zniszczenia mechaniczne elementów murku, osiadanie muru mogące mieć wpływ na odrywanie skrzydła.

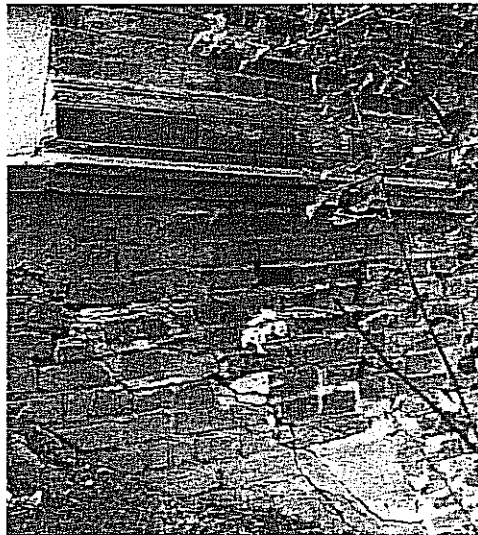
Fot. 2.50. Pęknięcie muru pod skrzydłem

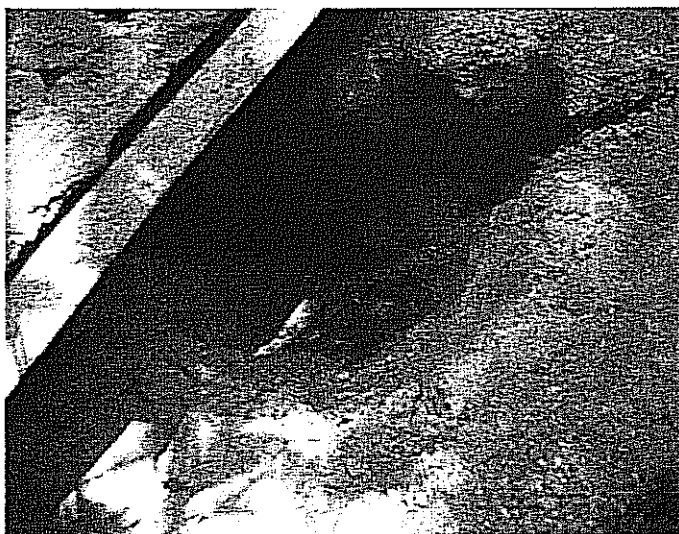
Fot. 2.51. Wymywanie zasypki pod skrzydłem

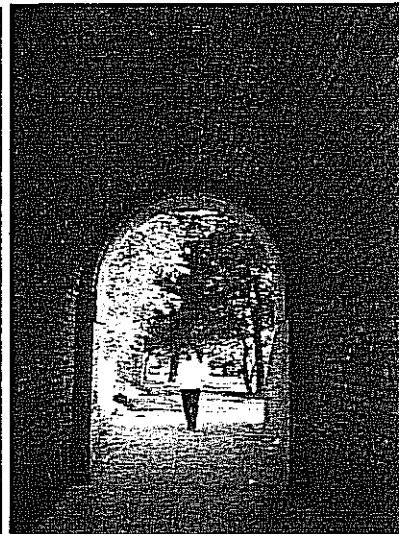
Fot. 2.52. Widok wnętrza konstrukcji.

Podczas inwentaryzacji wewnątrz obiektu, nie stwierdzono widocznych uszkodzeń, które mogłyby świadczyć o złej pracy konstrukcji.

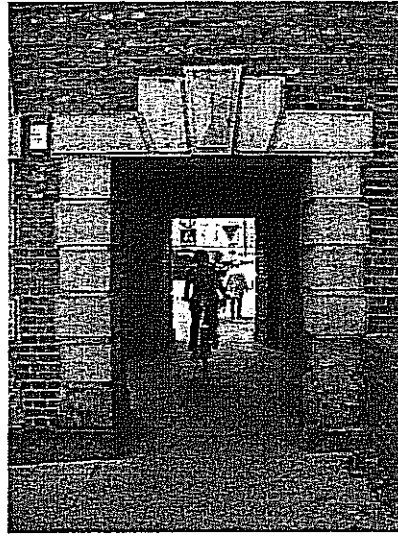
Fot. 2.55. Korozja i brak płyt kamiennych nad przejściem dla pieszych, po stronie Placu Zamkowego.

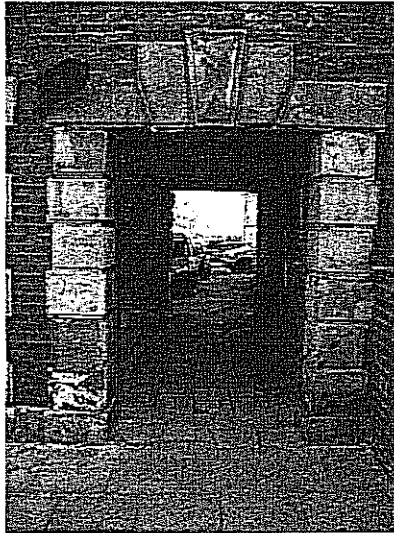
Fot. 2.56. Niejednolita faktura, obkruszenia cegieł i ubytki zaprawy w murze na słupach i nad przejściami dla pieszych.

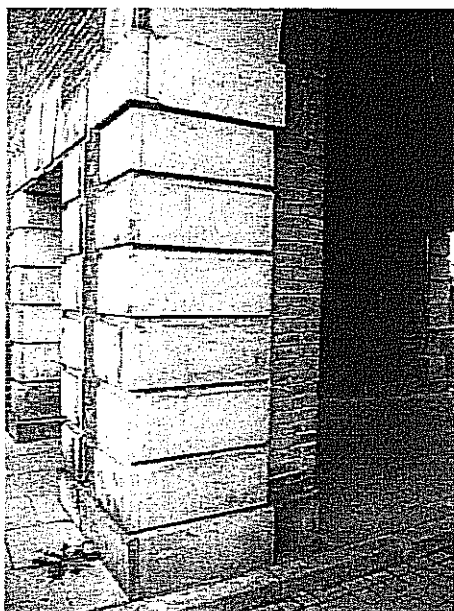
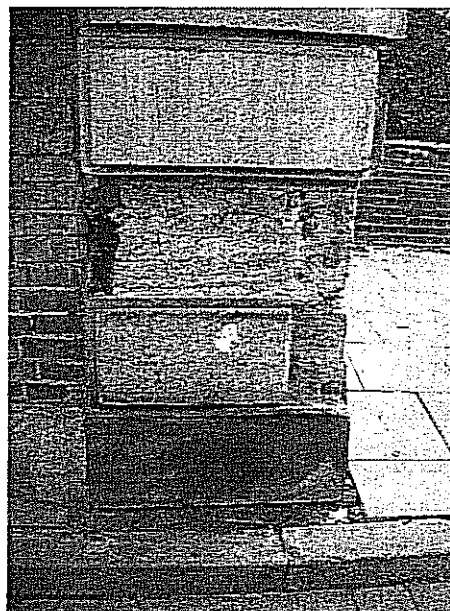
Fot. 2.57. Korozja płyt kamiennych filarze, obkruszenia cegieł, zanieczyszczenie muru.
Fot. 2.58. Brak płyty oraz ubytki płytach i zniszczenie płyty kamiennej na słupie od Podwale.

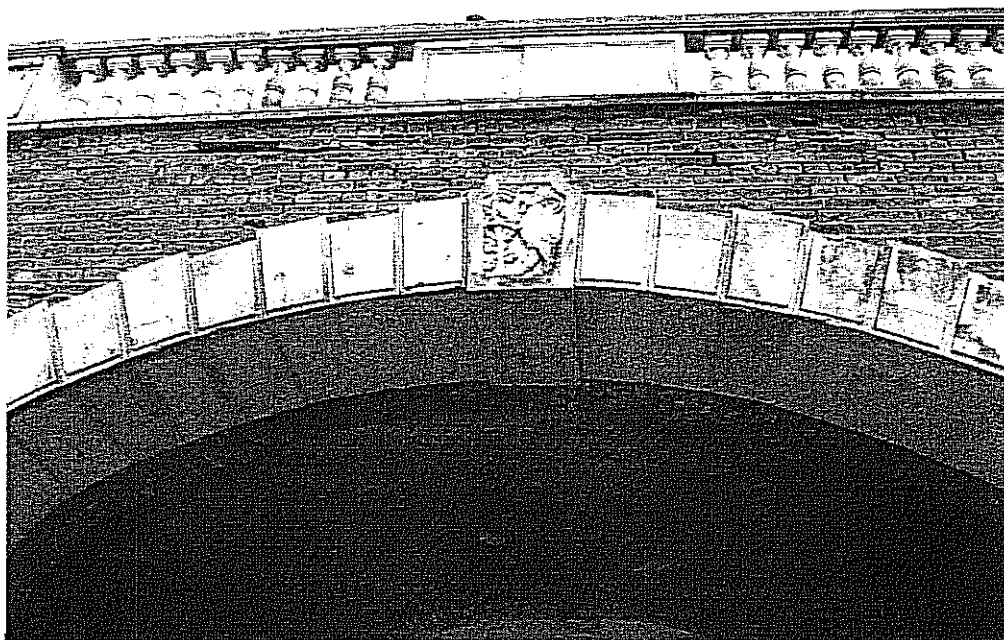
- na sklepieniu nad ulicą Podwale:
 - pęknięcia płyt kamiennych (Fot.2.59. Fot.2.60.),
 - korozja biologiczna i chemiczna płyt kamiennych (Fot.2.59. Fot.2.60.),

- widoczne przecieki wody z pod nawierzchni na obiekcie (Fot.2.59. Fot.2.60.),
 - ukruszenia cegieł w murze (Fot.2.59. Fot.2.60.),
 - widoczne ubytki zaprawy w murze (Fot.2.59. Fot.2.60.),

- pęknięcie muru nad sklepieniem po stronie Placu Zamkowego (Fot.2.59),
 - odpadanie cegieł z muru nad sklepieniem (Fot.2.59),
- skrzydełka:
 - dylatowanie się skrzydeł od muru, powodujące miejscowe pęknięcia muru skrzydeł i balustrad (Fot.2.61., Fot.2.62.),

Fot. 2.59. Pęknięcie muru nad sklepieniem po stronie Placu Zamkowego. Korozja chemiczna i biologiczna płyt kamiennych licowych i sufitowych. Widoczne pęknięcia płyt, przecieki wodne oraz wypadanie cegieł z muru w linii pęknięcia nad sklepieniem.

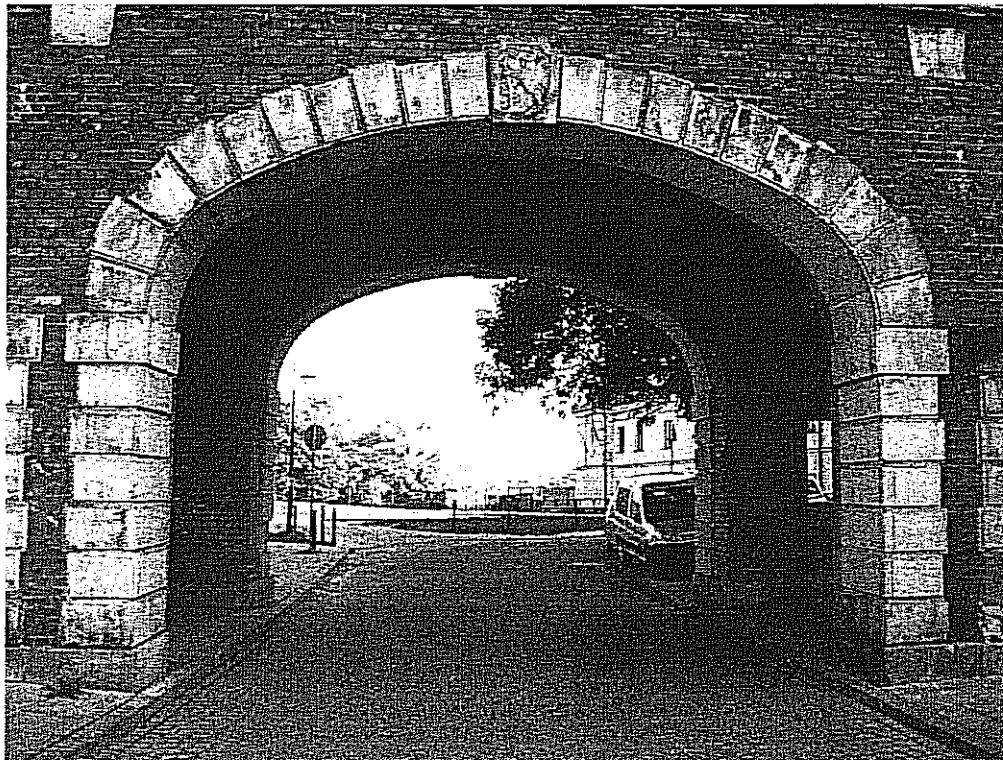
Fot. 2.60. Widok sklepienia od Podwala. Korozja chemiczna i biologiczna płyt kamiennych licowych i sufitowych. Widoczne pęknięcia płyt, przecieki wodne, niejednolita faktura muru, obkruszenia cegielni ubytki zaprawy.

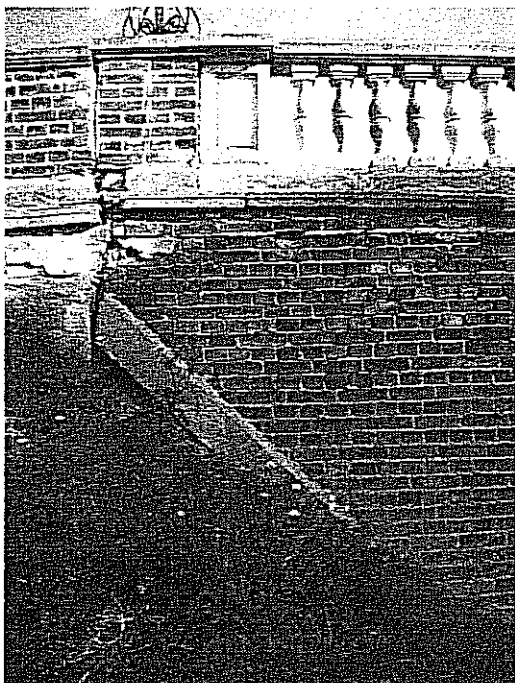
Fot. 2.61. Widok skrzydła po stronie Placu Zamkowego. Ubytki w murze, obkruszenia cegieł, odspajanie skrzydła od muru, osiadanie nasypu powodujące powstawanie kawerny pod skrzydłem.

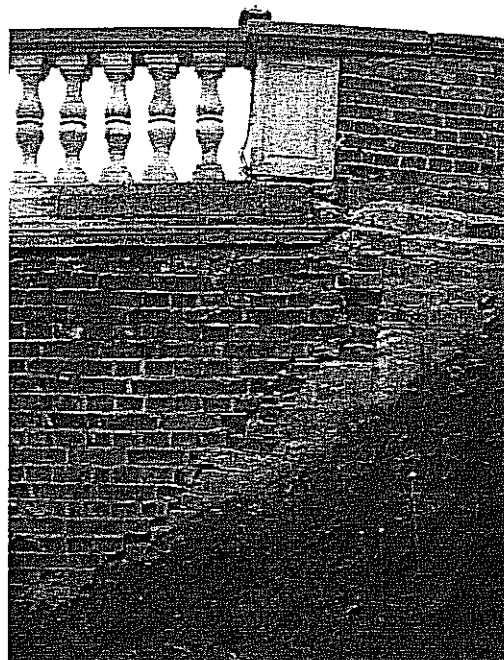
Fot. 2.62. Widok skrzydła po stronie Podwala. Ubytki w murze, obkruszenia cegieł, odspajanie skrzydła od muru, ścięcie skrzydła od osiadania nasypu, osiadanie nasypu powodujące dalsze zniszczenie skrzydła i osiadanie muru oporowego w nasypie.

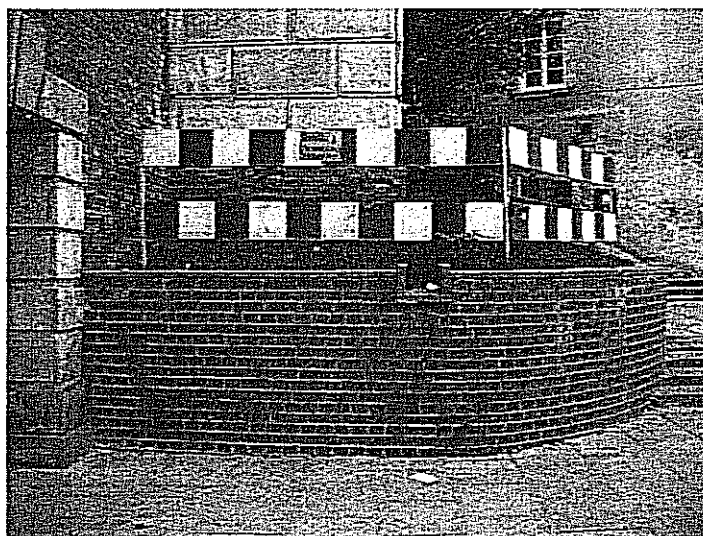
- pęknięcie murku oporowego nasypu przy schodach (Fot.2.63.),
- odchylenie murku o 2cm/100cm od pionu spowodowane parciem gruntu na murek oporowy,
- zniszczenie muru konstrukcji schodów i płyt licowych (Fot.2.64.),
- braki licowych płyt kamiennych, ich degradację biologiczną i uszkodzenia mechaniczne (Fot.2.65.),
- zniszczenia elementów wyposażenia w obrębie schodów (balustrad) (Fot.2.66-68.),

Fot. 2.63. Pęknięcia i odchylenie murku oporowego przy schodach po stronie Placu Zamkowego.

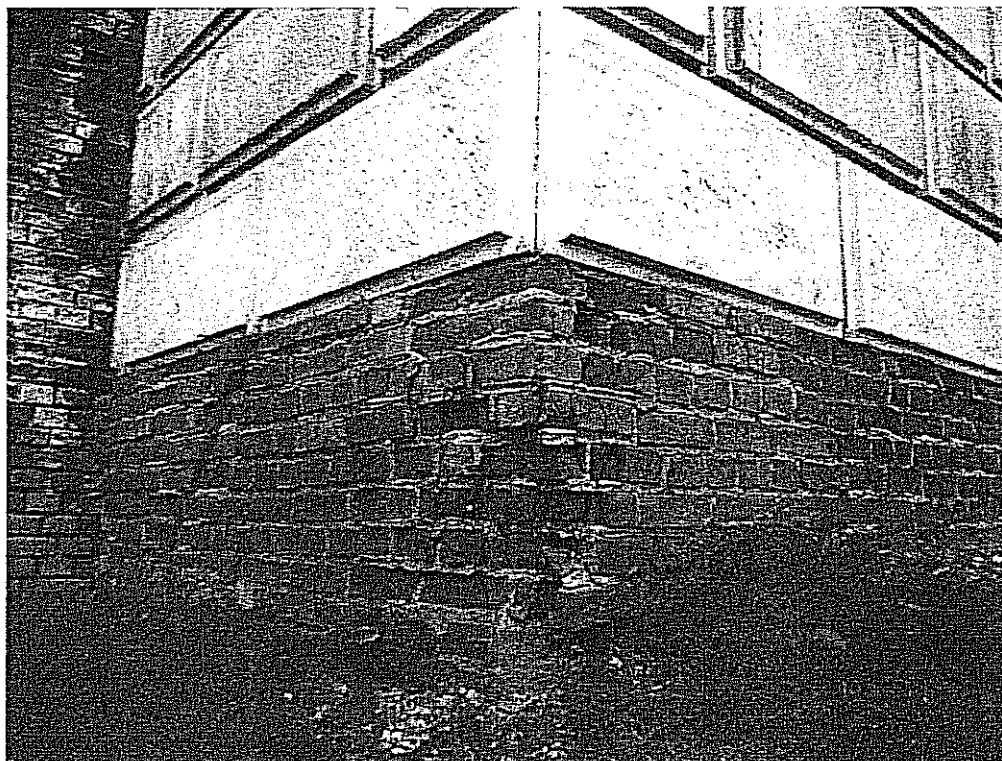
Fot. 2.64. Zniszczenie narożnika muru schodów oraz widoczne pęknięcie muru pod pierwszą od wiaduktu płytą kamienną. Sytuacja awaryjna grożąca katastrofą.
