Sprawozdanie z badań:

**Ekspertyza wiaduktów nad ulicą Podwale oraz arkadowego przejścia nad
ciągłem pieszym zlokalizowanych w ciągu drogi gminnej 106814 L - ulicy
Zamkowej w Lublinie**

Nr umowy	65/DM/2010
Zamawiający	Gmina Lublin Pl. Władysława Łokietka 20-950 Lublin
Opracował	Zespół Katedry Dróg i Mostów Wydziału Budownictwa i Architektury Politechniki Lubelskiej W składzie: Prof. PL, dr hab. Inż. Marek Łagoda -kierownik projektu, Dr inż. Sławomir Karaś, Dr Lucjan Gazda, Mgr Beata Klimek, Mgr inż. Maciej Kowal, Mgr inż. Krzysztof Śledziwski
Data	22.10.2010
	Kierownik Katedry Dróg i Mostów

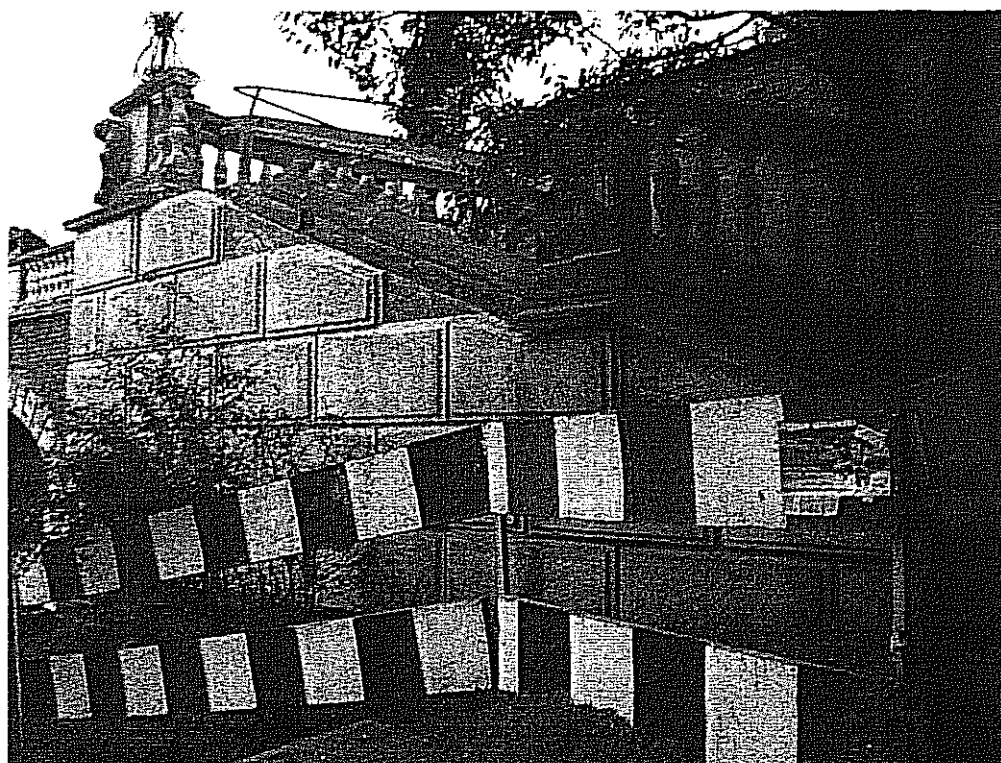
Fot. 2.65. Braki płyt licowych z kamienia, częściowe całkowite zniszczenie i degradacja balustrady. Odrywanie się płyt licowych wraz z betonową płytą, z którą są przytwierdzone do muru z cegły.

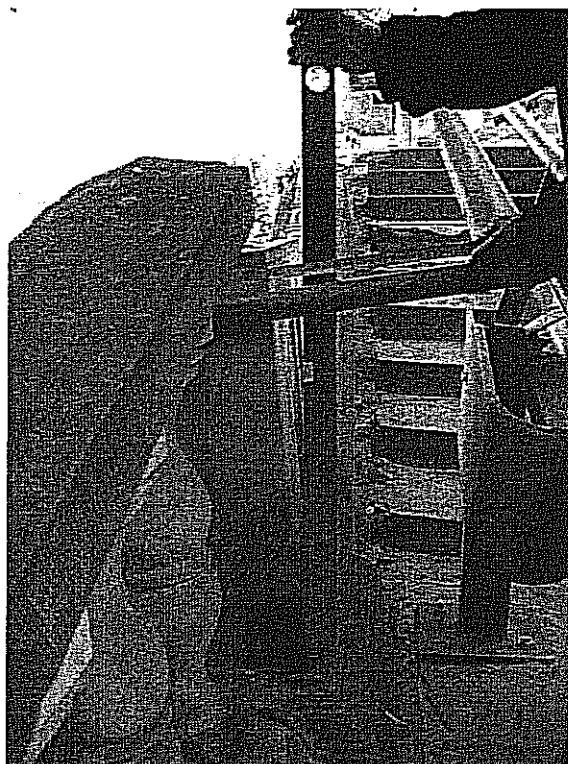
Fot. 2.66. Odchylenie balustrady schodów od pionu o 5cm/70cm!

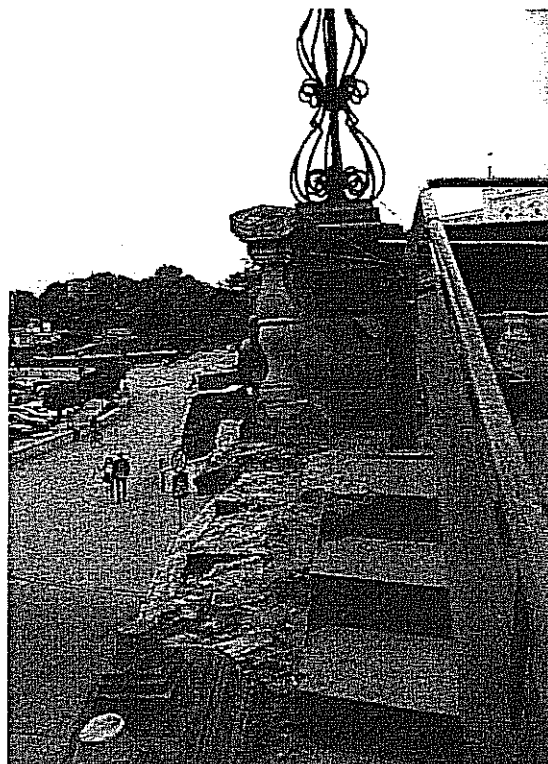
Fot.2.67. Widok na zniszczoną balustradę. Tymczasowe zabezpieczenie przed wejściem pieszych nie gwarantuje zabezpieczenia przed dalszym zniszczeniem kolejnych elementów balustrady i schodów. Widoczne odchylenie elementów balustrady.

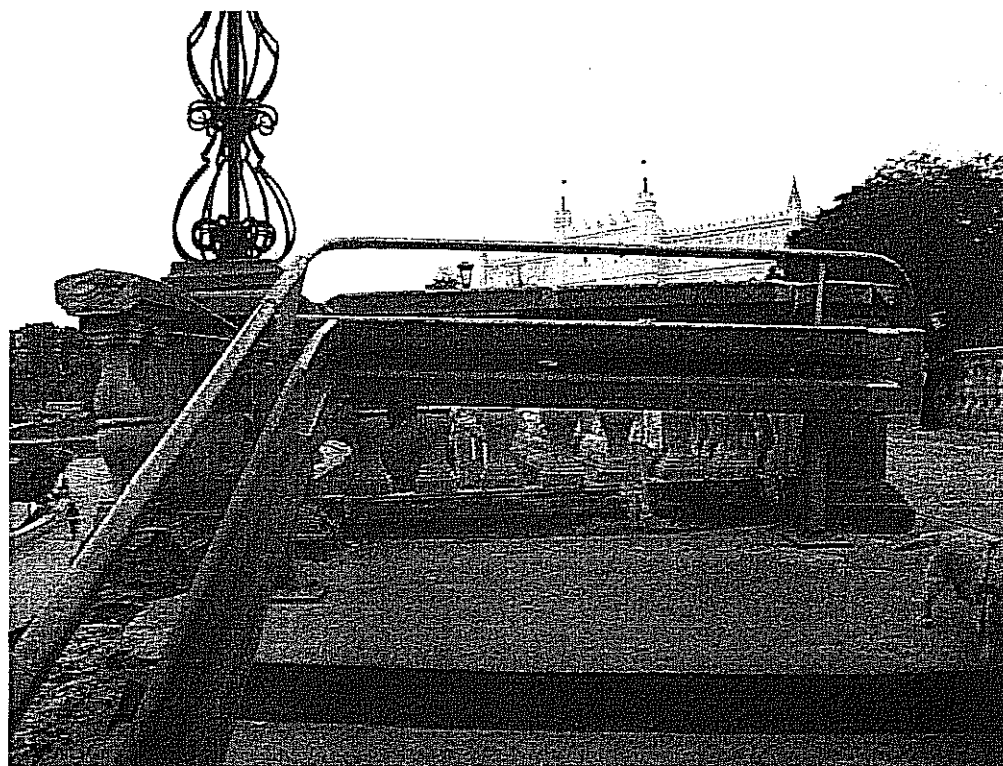
Fot. 2.68. Widok spocznika na wysokości ulicy Zamkowej. Widoczna postępująca degradacja balustrady grożąca katastrofą. Zniszczenie powierzchni chodnika, prawdopodobnym odśnieżaniem z użyciem soli kuchennej.
