TEMAT: OPINIA MYKOLOGICZNA

OBIEKT: Budynek Młodzieżowego Domu Kultury nr 2 w Lublinie

**INWESTOR: Młodzieżowy Dom Kultury nr 2 w Lublinie
ul. Bernardyńska 14a**

Lublin, lipiec 2007

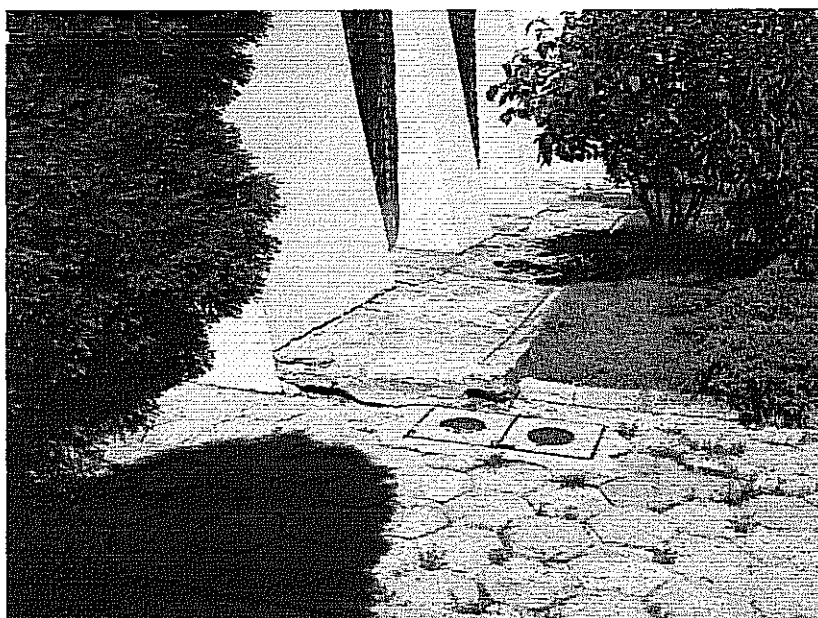
Opaska odwadniająca – betonowa - w bardzo złym stanie, widoczne złuszczenia i spękania betonu.

Wody opadowe z rur spustowych są odprowadzane od budynku korytkami betonowymi o zbyt małym przekroju. Dodatkowo wykonano korytko poprzeczne zatrzymujące wody opadowe przed trawnikiem, w który mogłyby naturalnie wsiąkać.

Fot.2. Zniszczona opaska odwadniająca i poprzeczne korytko zatrzymujące wody opadowe na opasce

- Należy skuć istniejącą, zniszczoną opaskę betonową wraz z korytami odprowadzającymi wody opadowe.
- Po odkopaniu budynku wykonać nową izolację pionową ścian piwnicznych z zastosowaniem elastycznych mas polimerowo – bitumicznych np. COMBIFLEX C2 (SCHOMBURG) lub CP 43 (CERESIT) z przyklejoną do izolacji warstwą styropianu ekstrudowanego.

- Wykonać nową opaskę odwadniającą np. z kostki betonowej. W pobliżu rur spustowych pod kostką brukową zastosować dodatkową izolację z folii PVC.
- Sprawdzić stan obróbek blacharskich na połączeniu budynku Domu Kultury z budynkami sąsiadującymi. W przypadku stwierdzenia nieszczelności naprawić obróbki.

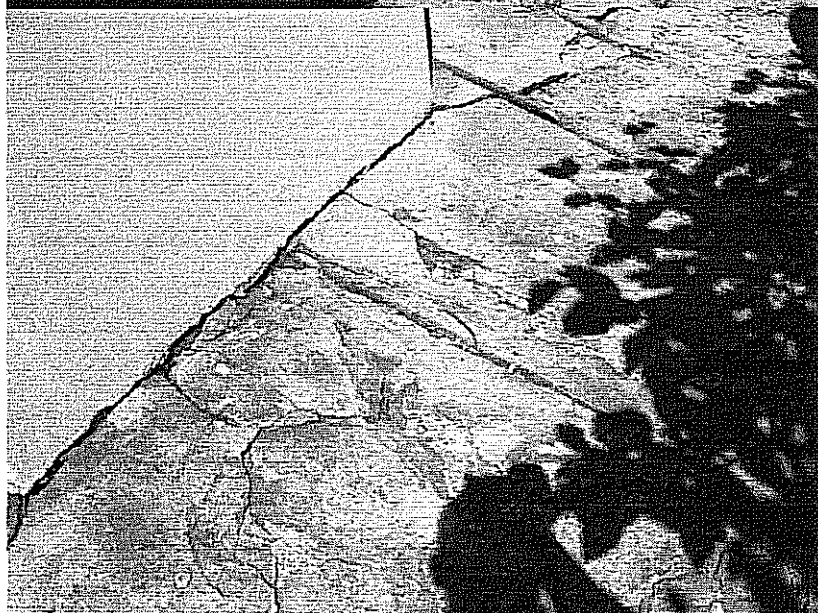
Fot.3. Popękana i odspojona od budynku opaska odwadniająca

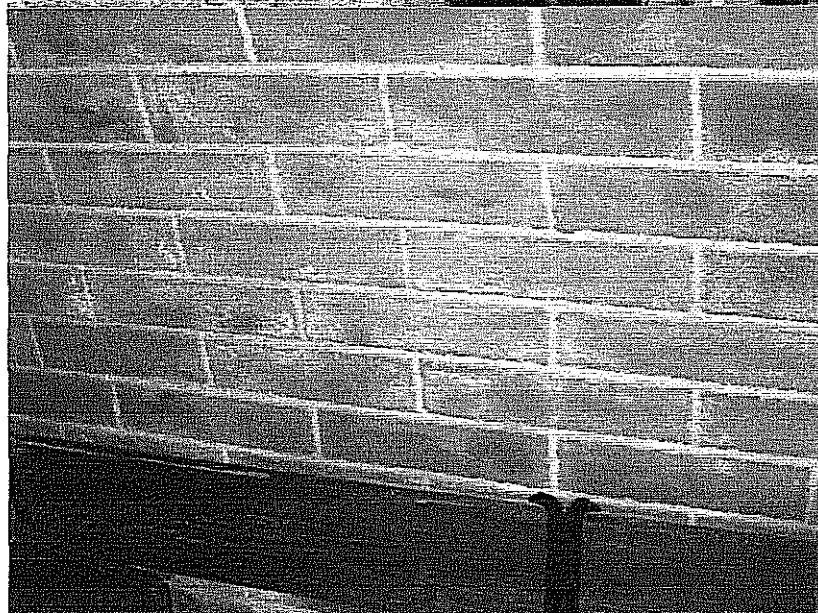
Wysolenia powodują postępującą destrukcję murów, tynków, warstw malarskich oraz płytek ceramicznych.

Fot.4. Wysolenia na okładzinie ściennej

- W zawilgoconych ścianach należy wykonać przeponę poziomą metodą iniekcji niskociśnieniowej z zastosowaniem płynów iniekcyjnych np. AQUAFIN-F firmy SCHOMBURG lub CO 81 firmy CERESIT.
- Skuć zasolone i zawilgocone tynki na powierzchni szerszej o min. 0,5 m od widocznych granic występowania korozji i zawilgoceń.
- Ściany porażone przez grzyby pleśniowe należy zmyć bez użycia detergentów w celu usunięcia pleśni i po wyschnięciu wykonać oprysk preparatem BORAMON, dwukrotnie w odstępie 3-4 godzin. Zużycie preparatu min.800 g/m².

- Na ścianach przylegających do sąsiedniego budynku dodatkowo, przed ułożeniem tynków wykonać izolację ścian od wewnątrz poprzez zastosowanie mineralnych materiałów izolacyjnych np. AQUAFIN 1K (SCHOMBURG) lub CR 65 (CERESIT)
- Wykonać systemowe tynki renowacyjne zgodnie z zastosowaną technologią np. firmy SCHOMBURG lub HENKEL-CERESIT
- Pomalować powierzchnię tynków renowacyjnych farbą dyfuzyjną silikatową lub silikonową.
- Udrożnić istniejące przewody wentylacyjne. W razie potrzeby wykonać nowe kanały wentylacyjne typu „Z”.

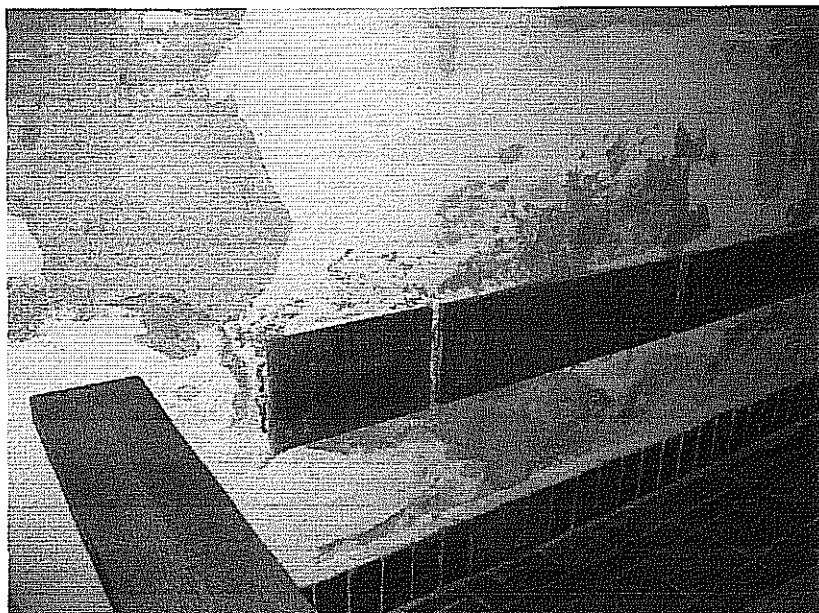
Fot.5. Rozległe wysolenia na ścianie zewnętrznej od wewnątrz

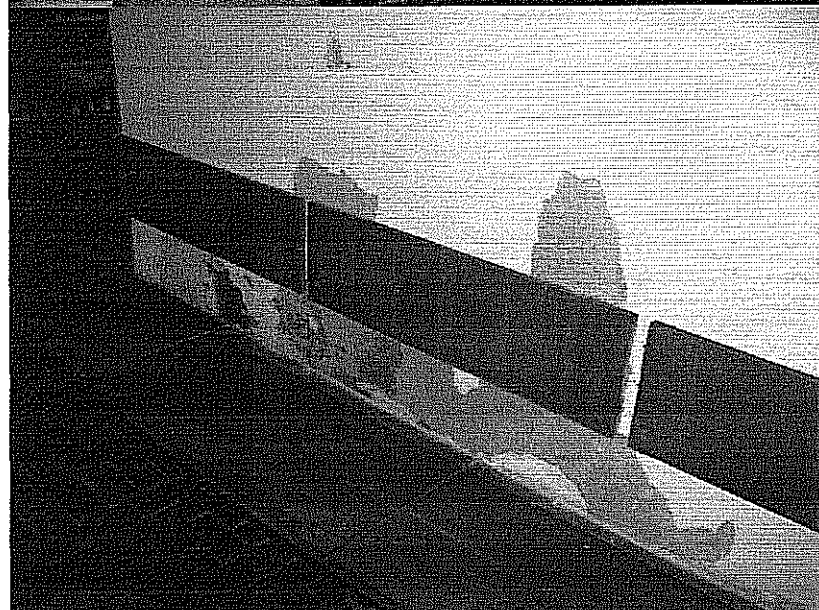
Fot.6. Wysolenia nad zabudową drewnianą

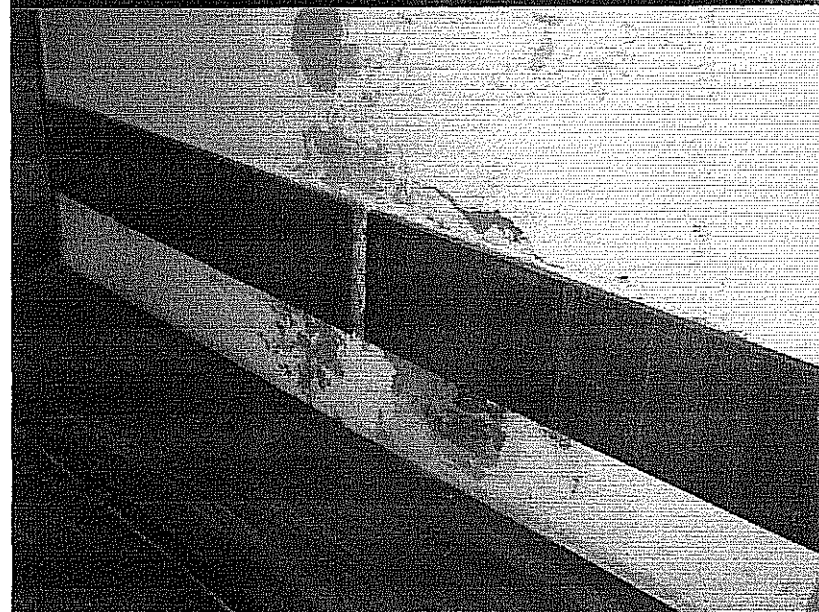
Fot.7. Wysolenia powodujące destrukcję muru – widoczne cegły.

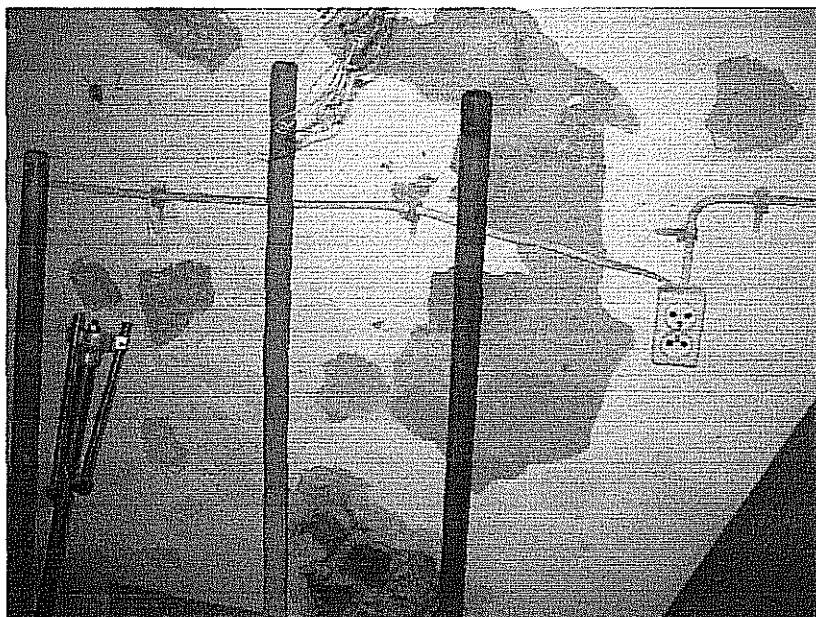
Fot. 8 Zniszczenia ściany piwnicznej

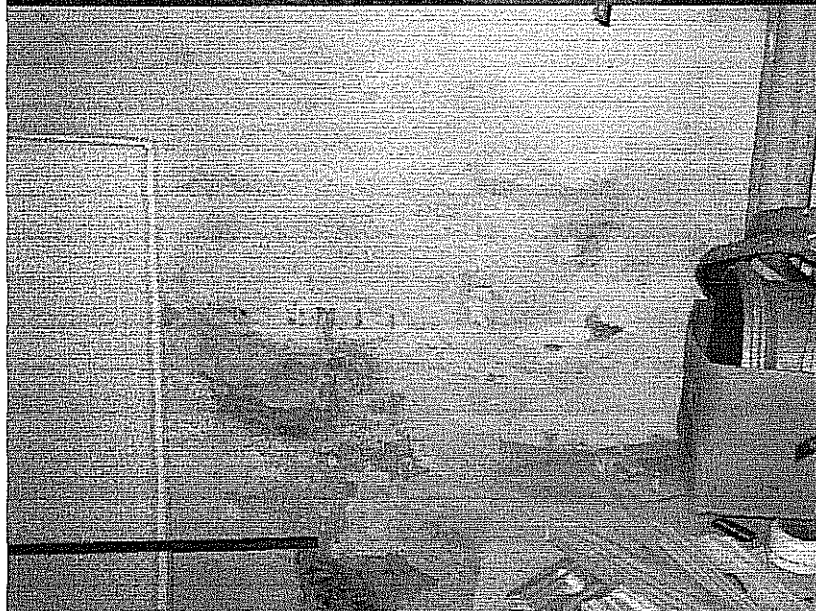
Występowanie grzybów - pleśni stwierdzono w podpiwniczeniu - na starych, wewnętrznych tynkach ścian zewnętrznych w pomieszczeniu gospodarczym

Rozwój grzybów - pleśni jest ograniczony na ścianach do miejsc o podwyższonej wilgotności, niemniej po długim czasie może powodować korozję tynków.

Fot. 9 Wysolenia i ogniska grzybów pleśni na ścianie w pomieszczeniu gospodarczym - piwnice

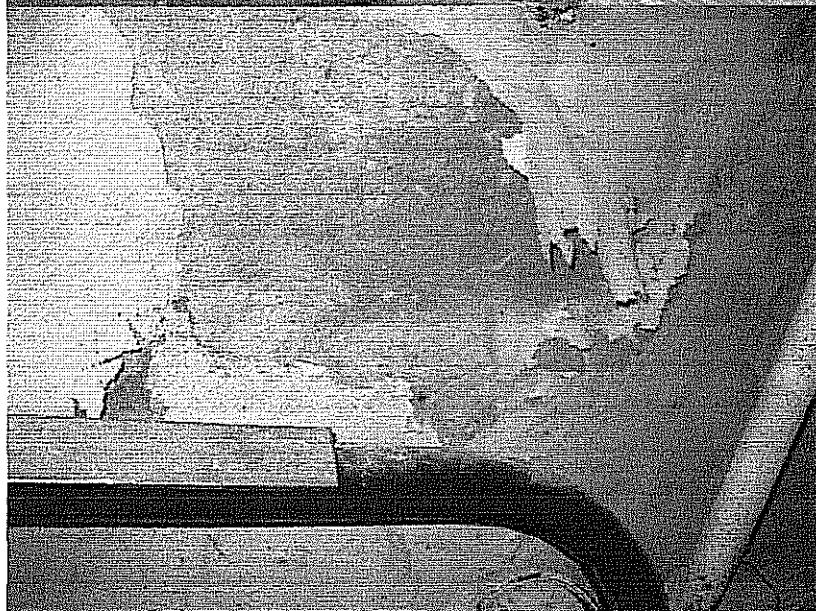
Fot. 10 Odspojone w wyniku wysoleń warstwy farby.

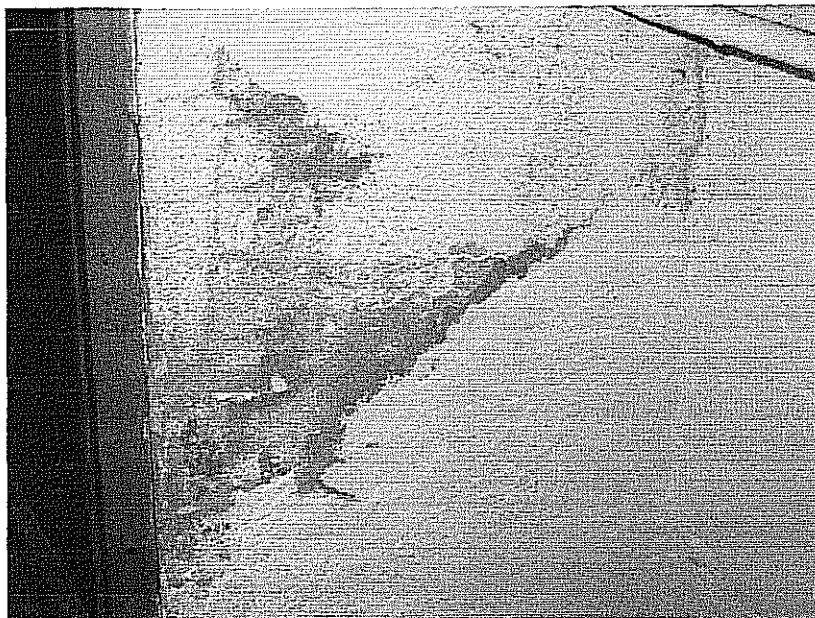
Fot. 10. Wysolenia we wnękach podokiennych w pobliżu grzejnika

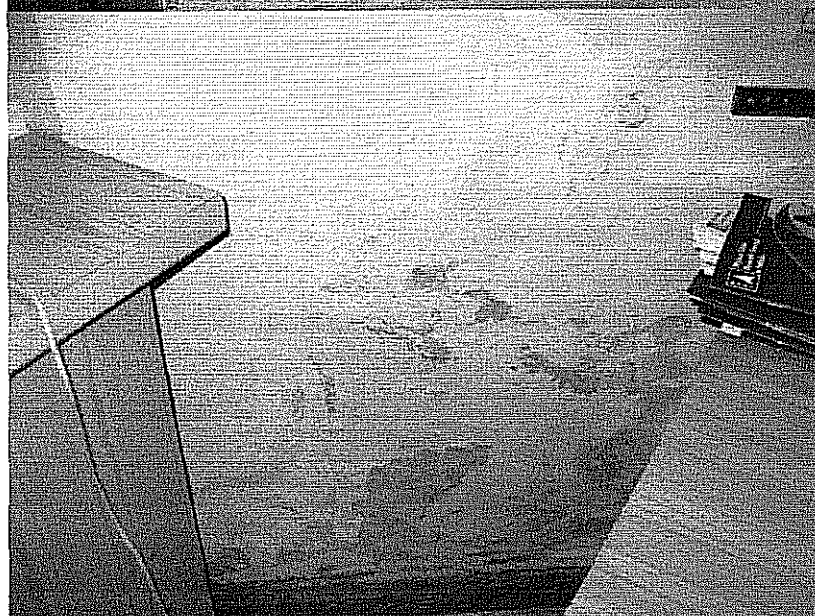
Fot. 11. Biblioteka – wysolenia na ścianie zewnętrznej

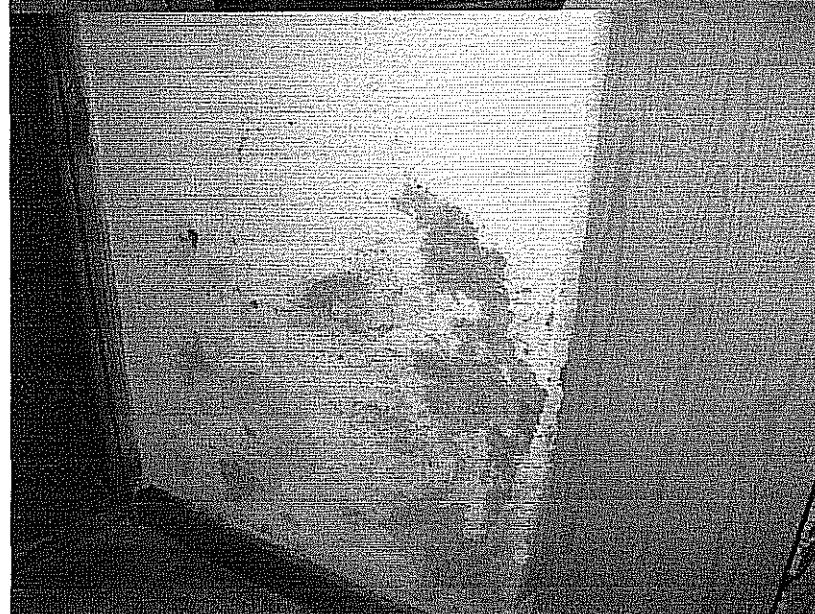
Fot. 12. Wysolenia na ścianie wewnętrznej - biblioteka

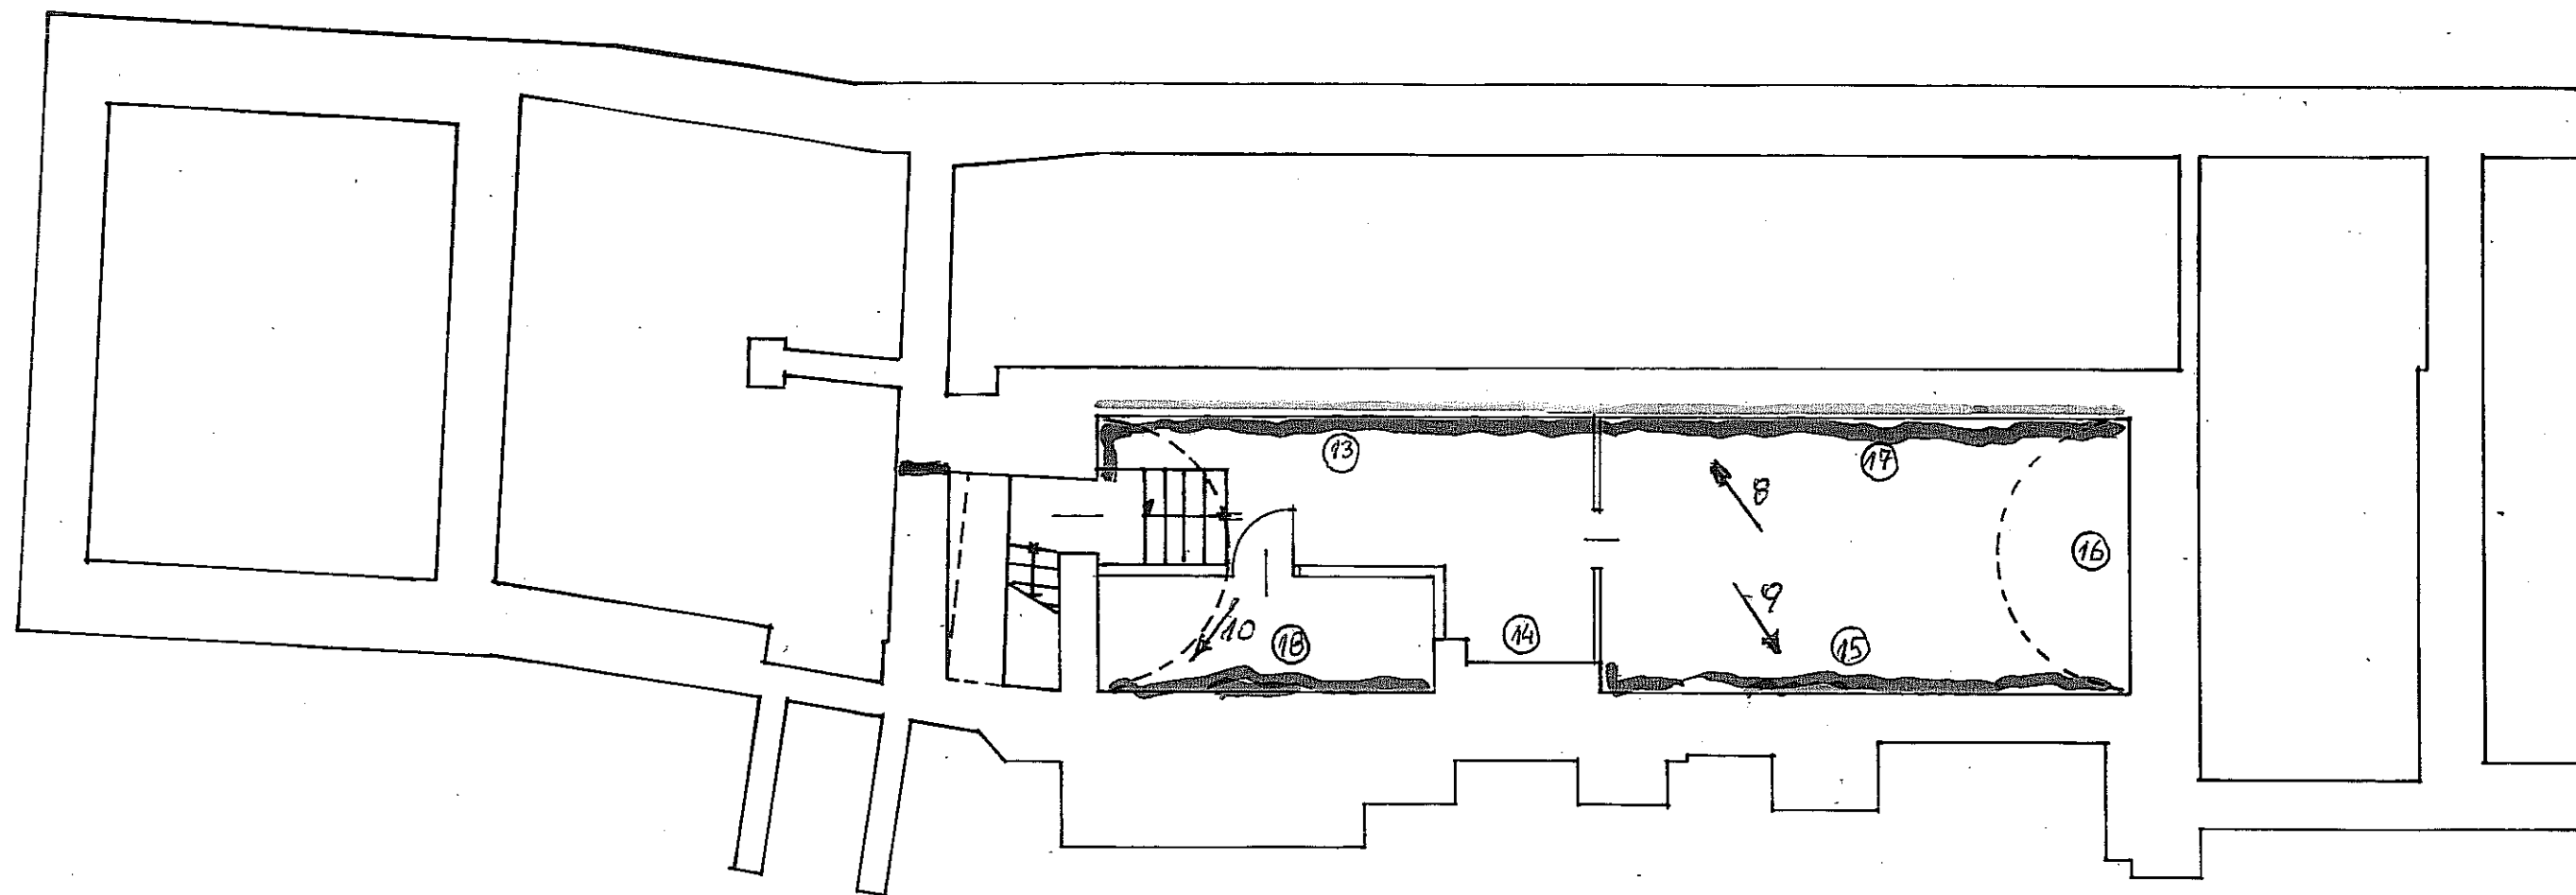
Rys. 1.

Lokalizację porażenia grzybami pleśniowymi pokazano na rysunku nr 1.

Liczne wysolenia stwierdzone w tym budynku zlokalizowane są na ścianach piwnic oraz parteru w miejscach pokazanych na rys.1,2 i 3

Uwaga: Punkty pomiarowe pokazano na rys.1 i 2
