TEMAT: OPINIA MYKOLOGICZNA

OBIEKT: Szkoła Podstawowa nr 7 w Lublinie
ul. Plażowa 9, 20-620 Lublin

Lublin, styczeń 2018

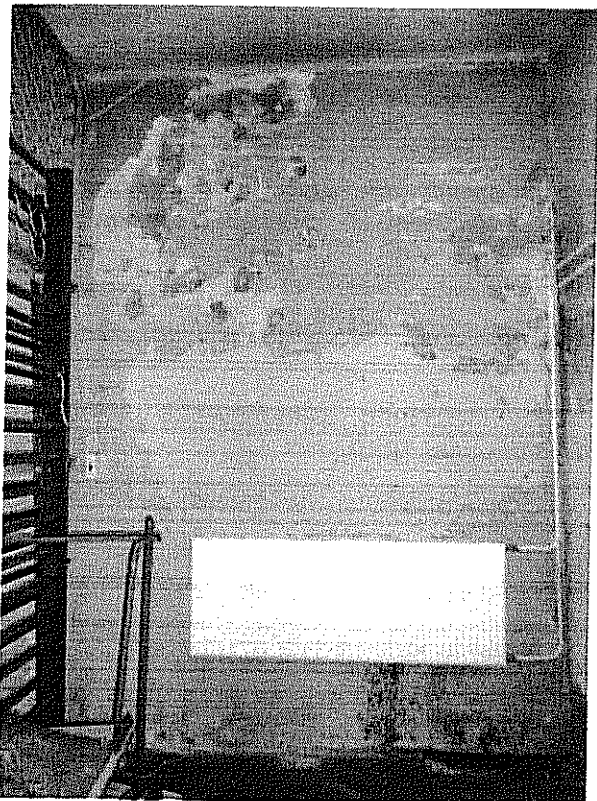
- Nieskuteczna izolacja pozioma i pionowa ścian bocznych powoduje kapilarne podciąganie wilgoci skutkujące powstawaniem wysoleń, odpajaniem farb oraz tynków na dużej powierzchni.

Fot.1. Rozległe wysolenia oraz kolonie grzybów – pleśni na ścianie bocznej sali gimnastycznej.

W ścianach konstrukcyjnych parteru należy wykonać przeponę poziomą metodą iniekcji niskociśnieniowej lub iniekcji kremem iniekcyjnym.

- Skuć porażone tynki na powierzchni szerszej o min. 0,5 m od widocznych granic występowania zmian.
- Pogłębić spoiny między cegłami poprzez wyskrobanie do głębokości ok. 2 cm, oczyścić ścianę szczotkami stalowymi oraz wyskrobać spoiny między cegłami na głębokość ok. 2 cm,
- wykonać obrzutkę półkryjącą na powierzchni ściany z zaprawy cementowej z dodatkiem emulsji zwiększającej przyczepność.
- nałożyć pierwszą warstwę tynku renowacyjnego podkładowego.
- wykonać drugą warstwę tynku renowacyjnego.

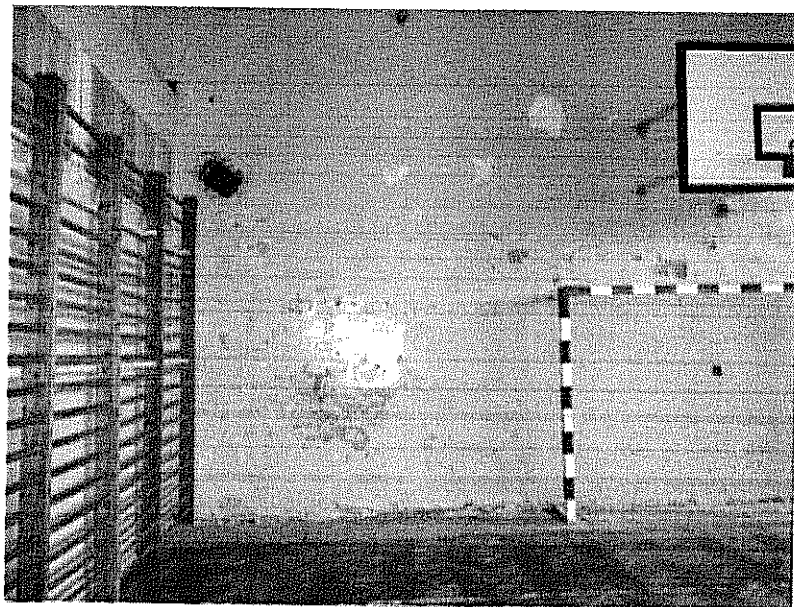
Fot.2. Wysolenia na ścianie przeciwległej.

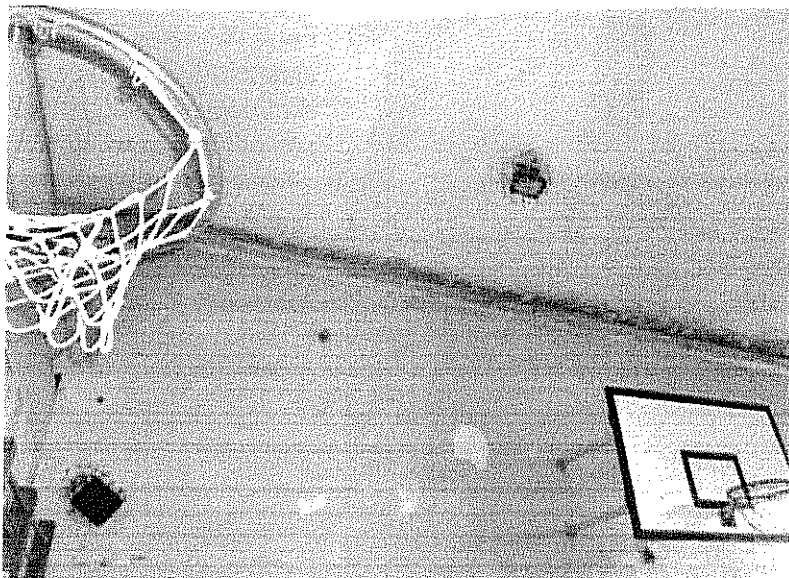
- Główną przyczyną rozwoju grzybów-pleśni jest niedostateczna wentylacja pomieszczeń, a właściwie jej brak. Jedyne wentylatory zamontowane przy oknach antresoli nie jest w stanie zapewnić wymaganej wymiany powietrza w sali gimnastycznej i antresoli.
- Przemarzające elementy betonowe konstrukcji sali gimnastycznej – belki stropu, nadproża okienne, w powiązaniu z brakiem wentylacji, powodują zawilgocenie, na którym rozwijają się kolonie grzybów – pleśni.

Fot.3. Grzyby – pleśnie na stropie.

Ściany porażone grzybami pleśniowymi należy w pierwszej kolejności odgrzybić z zastosowaniem środka grzybobójczego przeznaczonego do zwalczania grzybów pleśniowych przez oprysk lub smarowanie. Preparat należy nakładać dwukrotnie, drugi raz po wyschnięciu pierwszej warstwy. Zużycie preparatu – według instrukcji producenta. Po unieszkodliwieniu grzybów pleśni można przystąpić do mechanicznego usunięcia pozostałości grzybów.

W celu likwidacji przemarzania elementów konstrukcyjnych należy wykonać termomodernizację stropu i ścian, co przy właściwym działaniu wentylacji zapobiegnie ponownemu powstawaniu zagrzybień.

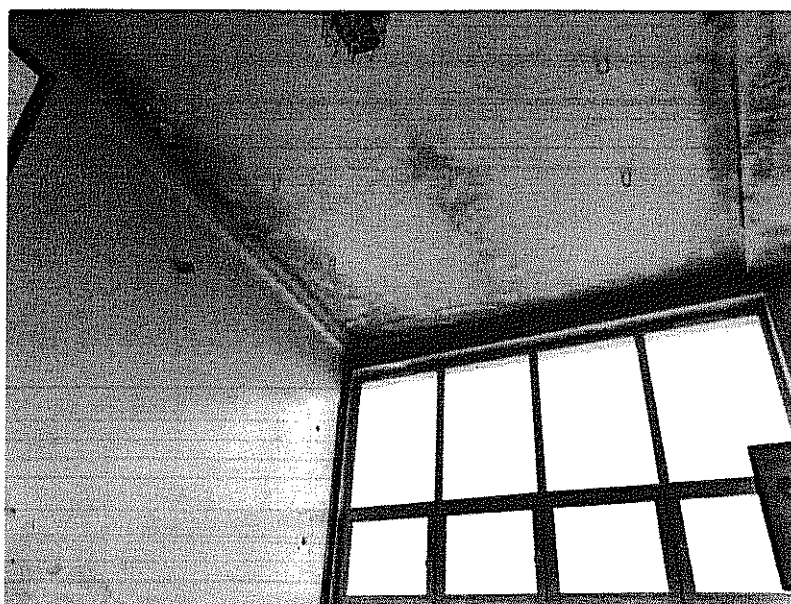
Fot.4. Grzyby-pleśnie na stropie.

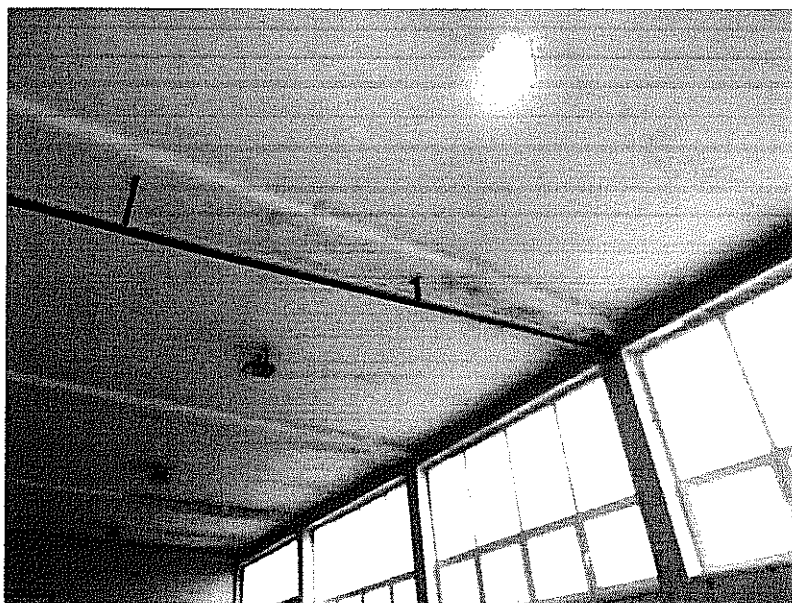
Fot.5. Grzyby-pleśnie na stropie i nadprożach okiennych.

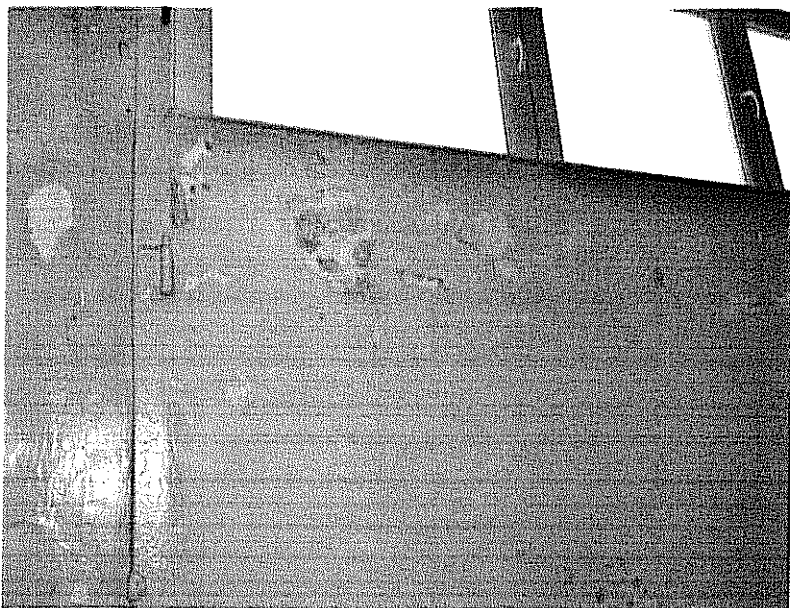
Na ścianie z oknami powstawanie wysoleń jest wynikiem skraplania się wilgoci wewnętrznej na powierzchni okien. Skropliny spływając na parapet zawilgacają ścianę a po odparowaniu wody tworzą się wysolenia. Pomiar wilgotności wyraźnie wskazuje na taką przyczynę zawilgocenia.

Fot.6. Wysolenia poniżej parapetów okiennych – skutek skraplania się wilgoci na oknach z powodu braku wentylacji.

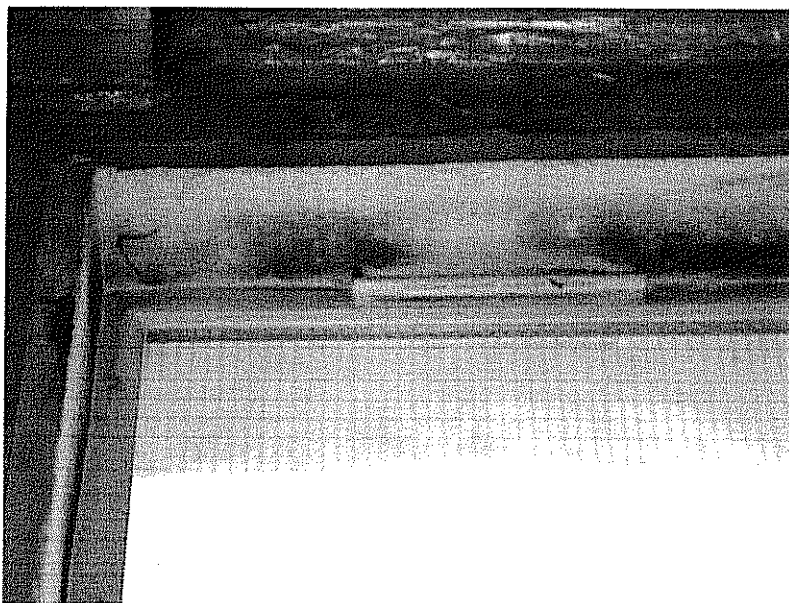
Fot.7. Kolonie grzybów – pleśni na nadprożach, w pobliżu nawiewników okiennych.

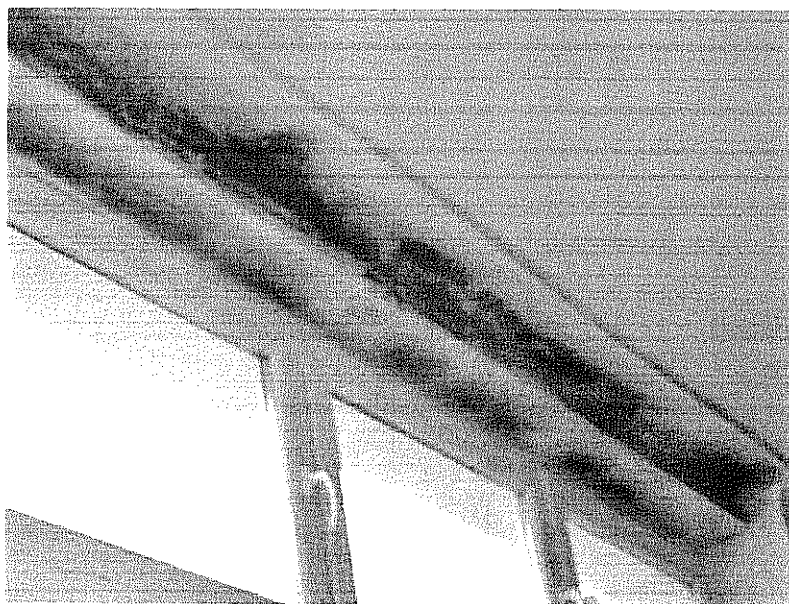
Fot.8. Grzyby – pleśnie na nadprożach okiennych antresoli.

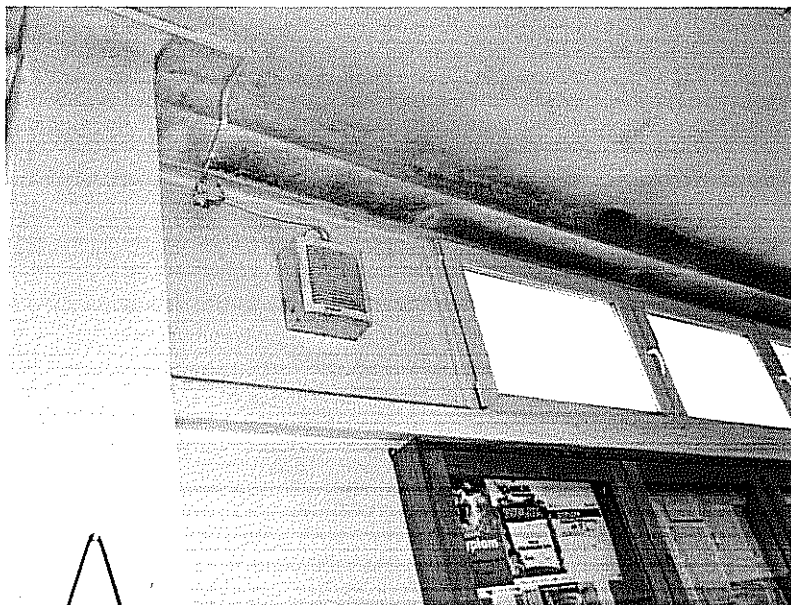
Fot.9. Jedyne wentylator w całej kubaturze sali gimnastycznej i antresoli.

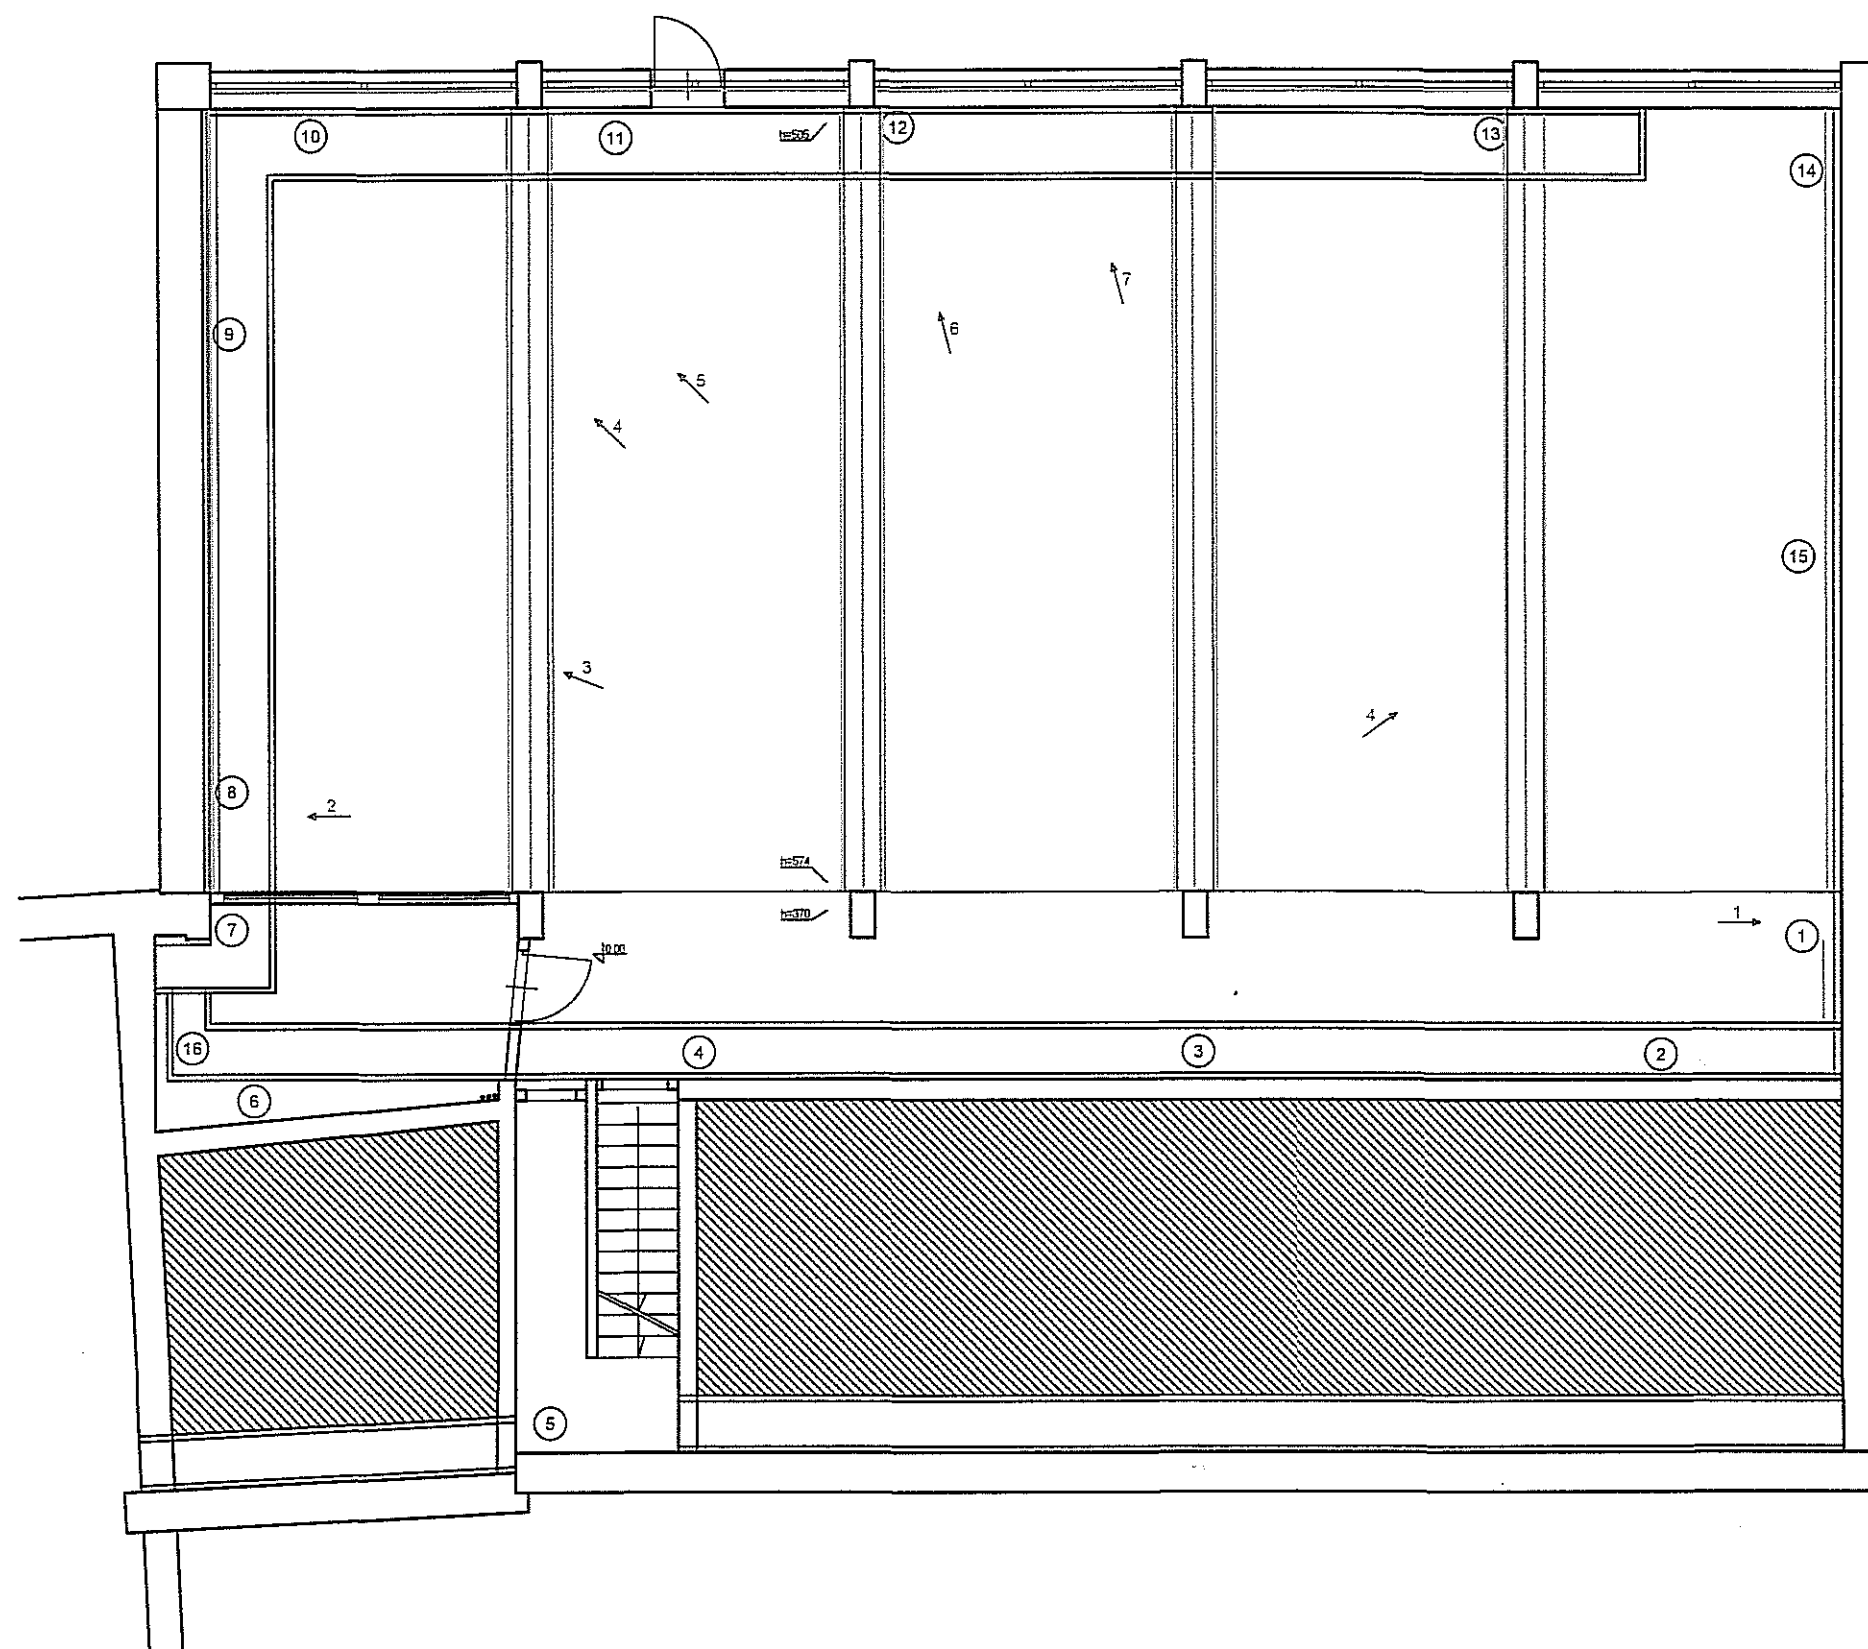
OPINIA MYKOLOGICZNA-SZKOŁA PODSTAWOWA NR 7 W LUBLINIE					Skala
Temat	Rzut parteru				—
Funkcja	Imię i nazwisko	Uprawnienia	Podpis	Nr rys.	
Mykolog	mgr inż. Andrzej Jarosz	S/Gp/05/2002		1	
				Data	
				01.2018

Ściany w strefie punktów pomiarowych nr 1,8,9,10,11,12 miejscowo należy określić jako mokre (wilgotność w zakresie 12,0-18,0%).

Występowanie wysoleń stwierdzono na ścianach bocznych sali gimnastycznej oraz na ścianie pod oknami. Zaobserwowano łuszczenie się farby oraz odpajanie tynków spowodowane krystalizacją soli budowlanych. Miejsca występowania wysoleń oznaczono w części rysunkowej.
