**EKSPERTYZA TECHNICZNA CZĘŚCI PODZIEMNEJ I COKOŁU KAPLICZKI  
CHRYSTUSA FRASOBLIWEGO ZNAJDUJĄCEJ SIĘ PRZY ULICY  
PEOWIAKÓW W LUBLINIE**

<b>Zamawiający</b>	<b>GMINA LUBLIN</b> Plac Króla Władysława Łokietka 1 20-109 Lublin  NIP 946 257 58 11	
<b>Opracował</b>	dr Beata Klimek  dr inż. Maciej Trochonowicz  mgr inż. Bartosz Szostak	
<b>Data</b>	<b>CZERWIEC 2020</b>

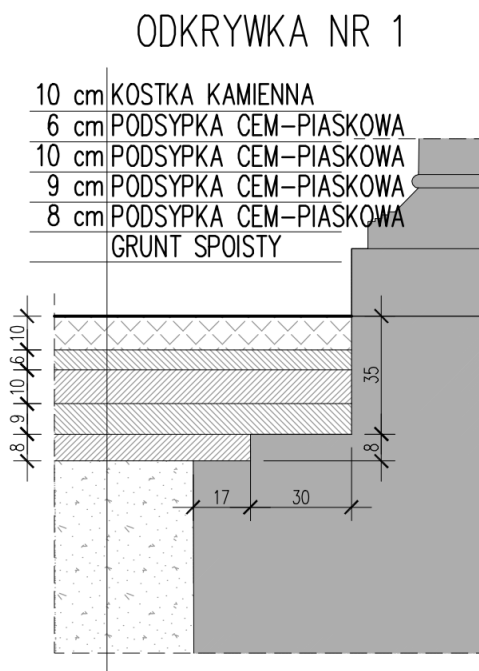
Rys. 3 Inwentaryzacja części podziemnej w odkrywce numer 1

- warstwa podsypki cementowo piaskowej w stanie technicznym dobrym, podczas odkuwania stwierdzono jej jednorodność i wysoką wytrzymałość oraz podwyższoną wilgotność,
- bezpośrednią pod podsypką cementowo-piaskową znajdują się kolejne odsadzki fundamentu z cegły ceramicznej,
- od głębokości około 43 cm poniżej poziomu placu odkrywkę wykonywano w odległości 47 cm od lica muru cokołu (rys. 3); w odkrywce pod podsypką cementowo-piaskową stwierdzono występowanie gruntu spoistego o ciemnobrązowej barwie; grunt był mocno wilgotny oraz plastyczny,
- przeprowadzone badania wilgotnościowe wykazały wzrost wilgotności gruntu wraz ze wzrostem głębokości próbkowania,
- brak występowania jakichkolwiek izolacji poziomych i pionowych,
- próbkowanie zakończono na głębokości 1 metra.

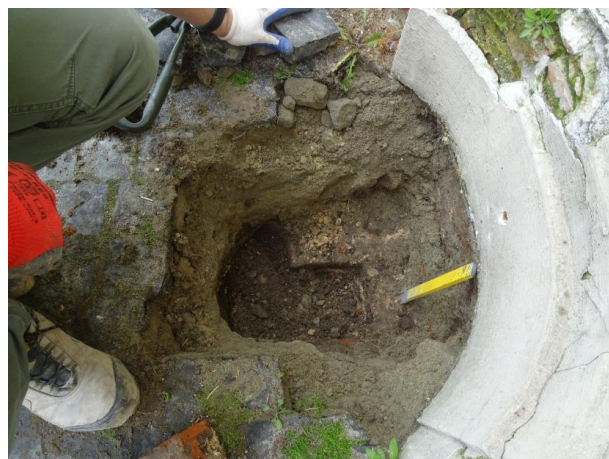
Fot. 7 Warstwy podsypki cementowo-piaskowej

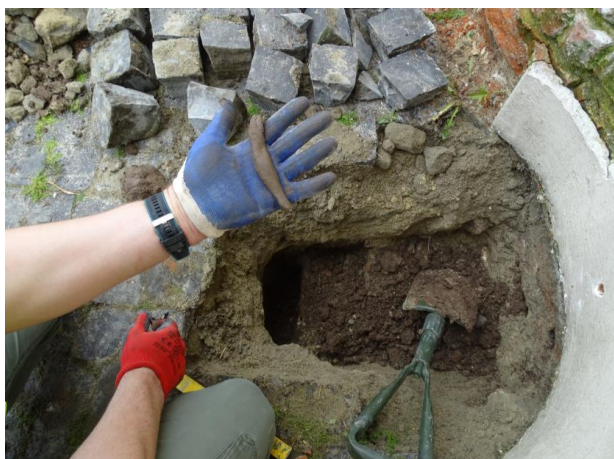
Fot. 8 Stan wilgotnościowy gruntu w odkrywce numer 1

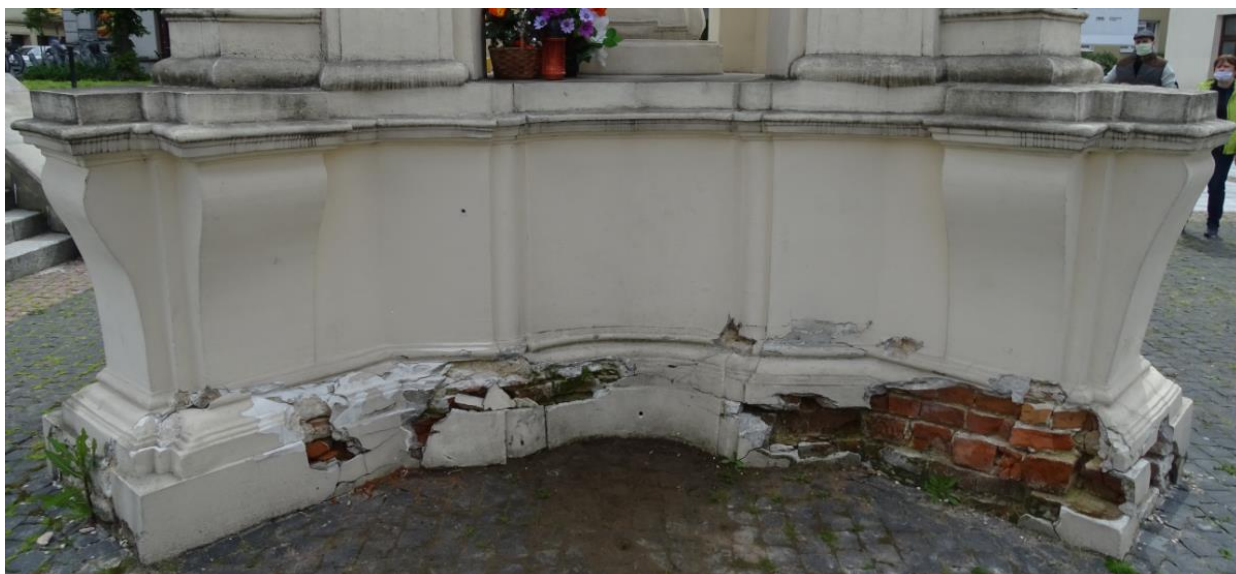
<b>Tynk i warstwy malarskie</b>	Tynki do badanej wysokości ok. 1 metra znajdują się w stanie technicznym niedostatecznym i częściowo dostatecznym. Do znacznej degradacji tynków doszło w pasie przyziemia (na cokoliku), stwierdzono liczne ubytki i odspojenia dużych fragmentów tynku. Powyżej cokołu znajdującego się w pasie przyziemia, tynki są wizualnie w stanie dobrym i dostatecznym jednak próby ich opukiwania wykazały liczne odspojenia dużych fragmentów tynku

Fot. 13 Widok na uszkodzenia cokołu

<p>Stwierdzono niedostateczny stan tynków i malatur w strefie cokołu kapliczki. W pasie cokoliku bezpośrednio nad terenem znaczna część tynków jest odspojona i spękana. Tynki powyżej cokołu lokalnie odspojone. Miejscowo stwierdzono wysolenia na powierzchni tynków, porastanie korozją biologiczną oraz zacieki</p>	<p>Istniejące tynki skuć i wykonać od nowa. W badanym materiale murowym nie stwierdzono wysokich obciążeń chlorkami i azotanami a jedynie średnie obciążenie siarczanami. Zakłada się, że po wykonaniu izolacji mur będzie odsychał i w pasie przyziemia dojdzie do wzrostu obciążenia solami. W związku z tym zaleca się wykonanie tynków renowacyjnych. Malatury wykonać z użyciem farb otwartych dyfuzyjnie – farb silikatowych.</p>
<p>Dalsze nawadnianie gruntów spoistych może doprowadzić do ich ponowne uplastycznienia i wpłynąć negatywnie na stabilność konstrukcji obiektu. Może dojść do uszkodzenia elementów murowych części nadziemnych i podziemnych.</p>	<p>Po uporządkowaniu odprowadzenia wody opadowej dojdzie do obniżenia wilgotności co w sposób wyraźny zminimalizuje negatywne skutki związane z osiadaniem gruntu.</p>

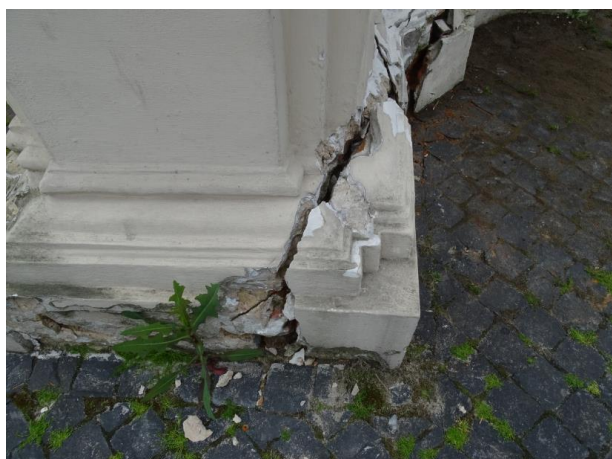
Fot. 14 Odspojenie fragmentu cokołu w narożu północno-zachodnim

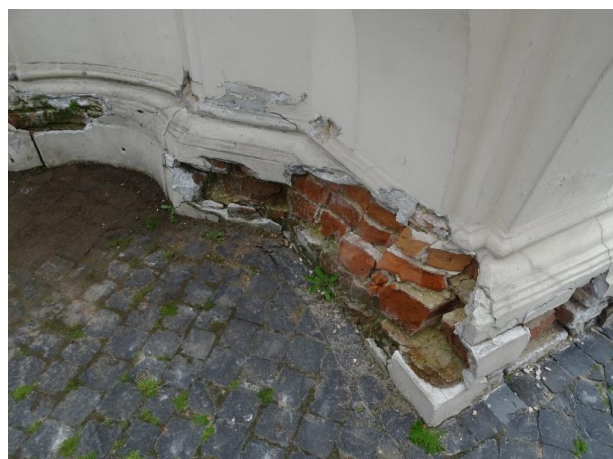
Fot. 15 Uszkodzenie cokołu w narożu południowo-zachodnim

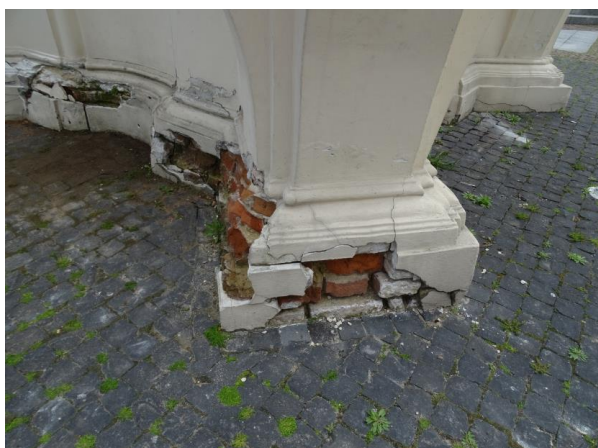
Fot. 16 Zniszczenie tynków i muru cokołu – naroże południowo-zachodnie

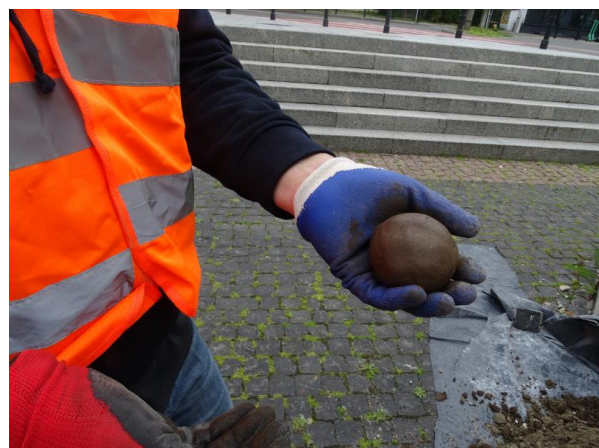
<b>Stan gruntu poniżej poziomu terenu</b>	Grunt spoisty mocno wilgotny w stanie plastycznym, w obrębie wykonanego wykopu jednorodny (bez rumoszu ceglanego).
<b>Podsypka cementowo-piaskowa</b>	Podsypka cementowo-piaskowa w stanie technicznym dobrym o stosunkowo wysokiej wytrzymałości jak na tego typu warstwę. Materiał zawilgocony.
<b>Stan nawierzchni oraz profilacja terenu wokół kapliczki</b>	Materiał nawierzchni w stanie technicznym bardzo dobrym. Nie stwierdzono istotnych uszkodzeń, spękań materiału kamiennego.  Zastosowany rodzaj nawierzchni umożliwia penetrację wody przez szczeliny pomiędzy kamieniami do warstw podsypki i gruntu. Profilacja terenu wokół kapliczki niedostateczna. Spadki nawierzchni częściowo w kierunku elewacji kapliczki powodują zatrzymywanie się wody opadowej i jej wnikanie pod nawierzchnię oraz warstwy cokołu kapliczki.
<b>System odprowadzania wody deszczowej</b>	Stan techniczny systemu odprowadzenia wody deszczowej określono jako dobry. Ze względu na niewłaściwą profilację część wody opadowej nie spływa do korytek zamontowanych od strony południowej i zachodniej na placu gdzie znajduje się kapliczka.

Fot. 17 Stan gruntu w poziomie fundamentu kapliczki od strony zachodniej
