RODZAJ OPRACOWANIA: **Projekt budowlany i wykonawczy**

INWESTYCJI: **Remont kanału deszczowego \varnothing 1,0 m w rejonie
ul. Wapiennej w Lublinie**

INWESTOR: **Gmina Lublin**

LIPIEC 2007 r.

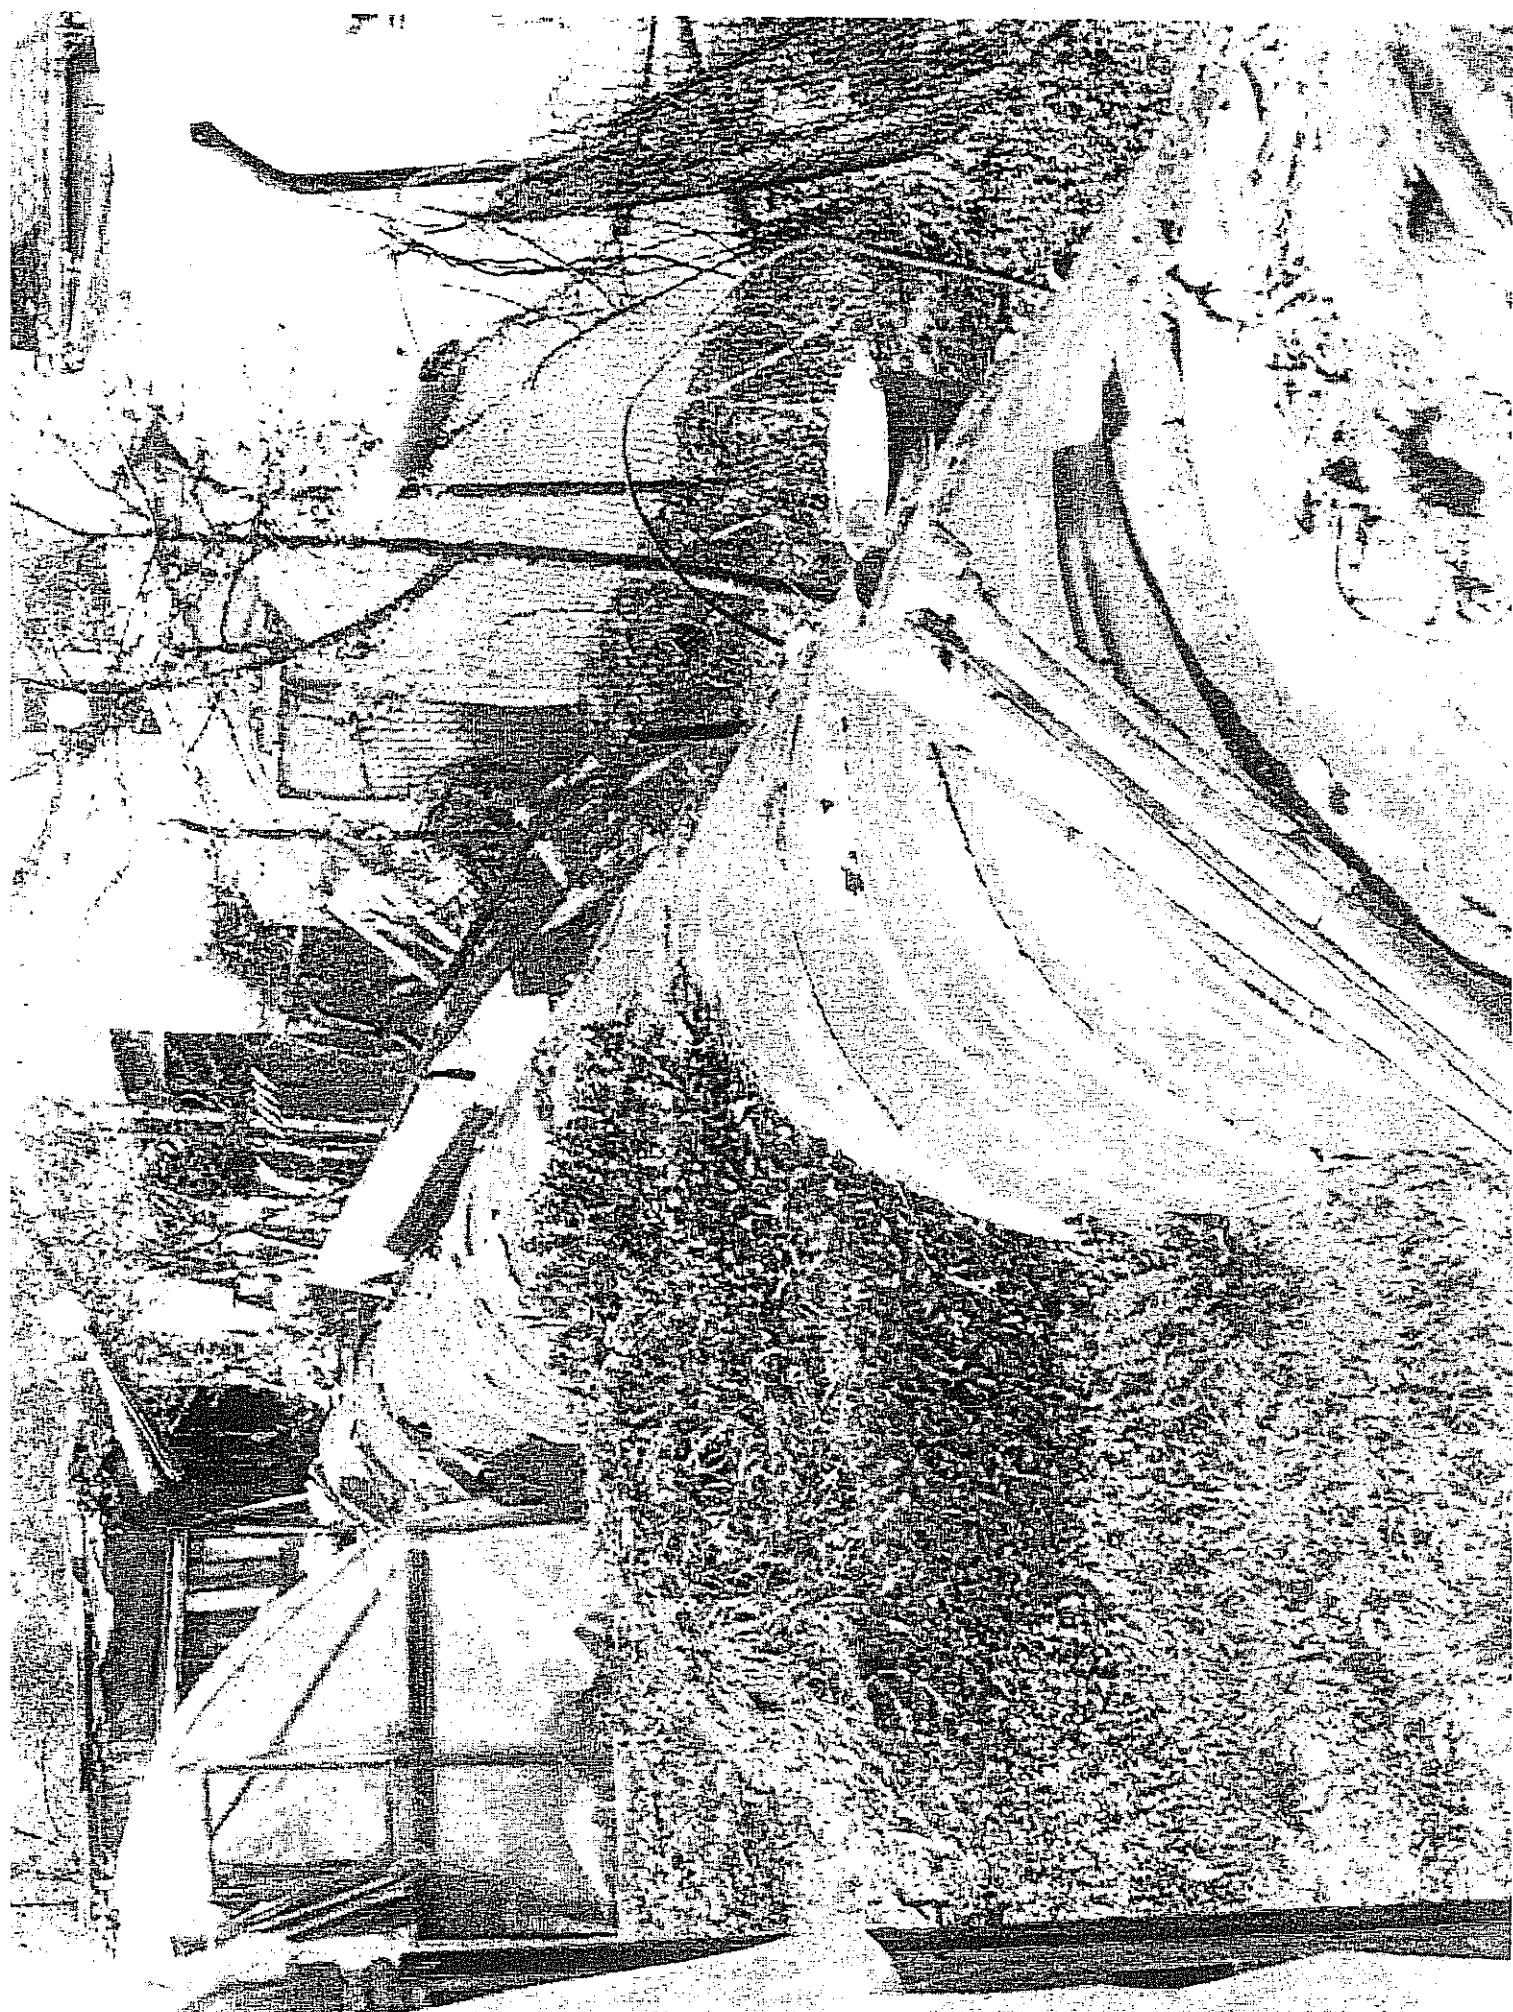
Odcinek kolektora od wału przeciwpowodziowego przy rzece Bystrzycy do ul. Wapiennej ma małe zagłębienie i jest częściowo (~ od połowy przekroju) usytuowany nad terenem. Szczegółowy opis rodzaju uszkodzeń i miejsca ich występowania, podano na profilu podłużnym.

- kolektor na całym odcinku usytuowany częściowo nad terenem
- na całym odcinku występuje znaczne zamulenie
- betonowe opaski na złączach kanału są w znacznym stopniu uszkodzone (ubytki betonu)
- studzienka DYY murowana z cegły, otynkowana zaprawą cementową wewnątrz i na zewnątrz, kineta betonowa, znaczne ubytki i korozja muru na zewnątrz studzienki, brak pokrywy,

USYTUOWANIE KOLEKTORA DESZCZOWEGO \varnothing 1,0 m NAD TERENEM

- wykonanie na dł. ok. 66,5 m, na złączach rur, żelbetowych opasek z betonu B20, do głębokości 0,20 m pod terenem istniejącym, zgodnie z rysunkiem szczegółowym,
- wykonanie nad kolektorem, na długości 66,5 m nasypu do wysokości 1,5 m, licząc od dna kolektora. Szerokość nasypu u góry 1,0 m, nachylenie skarp 1 : 1,5 ÷ 1 : 2,0,
- rozbiórka uszkodzonych murowanych ścian studzienki DYY max. do poziomu terenu i następnie wymurowaniu nowych ścian z cegły kanalizacyjnej kl. 25 na zaprawie cementowej marki M20. Na studziencie należy zamontować nową żelbetową płytą stropową (górze płyty równo z wierzchem projektowanego nad kolektorem nasypu), a nad otworem włazowym należy zamontować żelbetową pokrywę.
- ⊖ wypełnienie ubytków korozyjnych wewnątrz studzienki DYY na powierzchni ok. 1,0 m² cementowo-żywicznymi modyfikowanymi zaprawami uszczelniającymi i wypełniającymi.

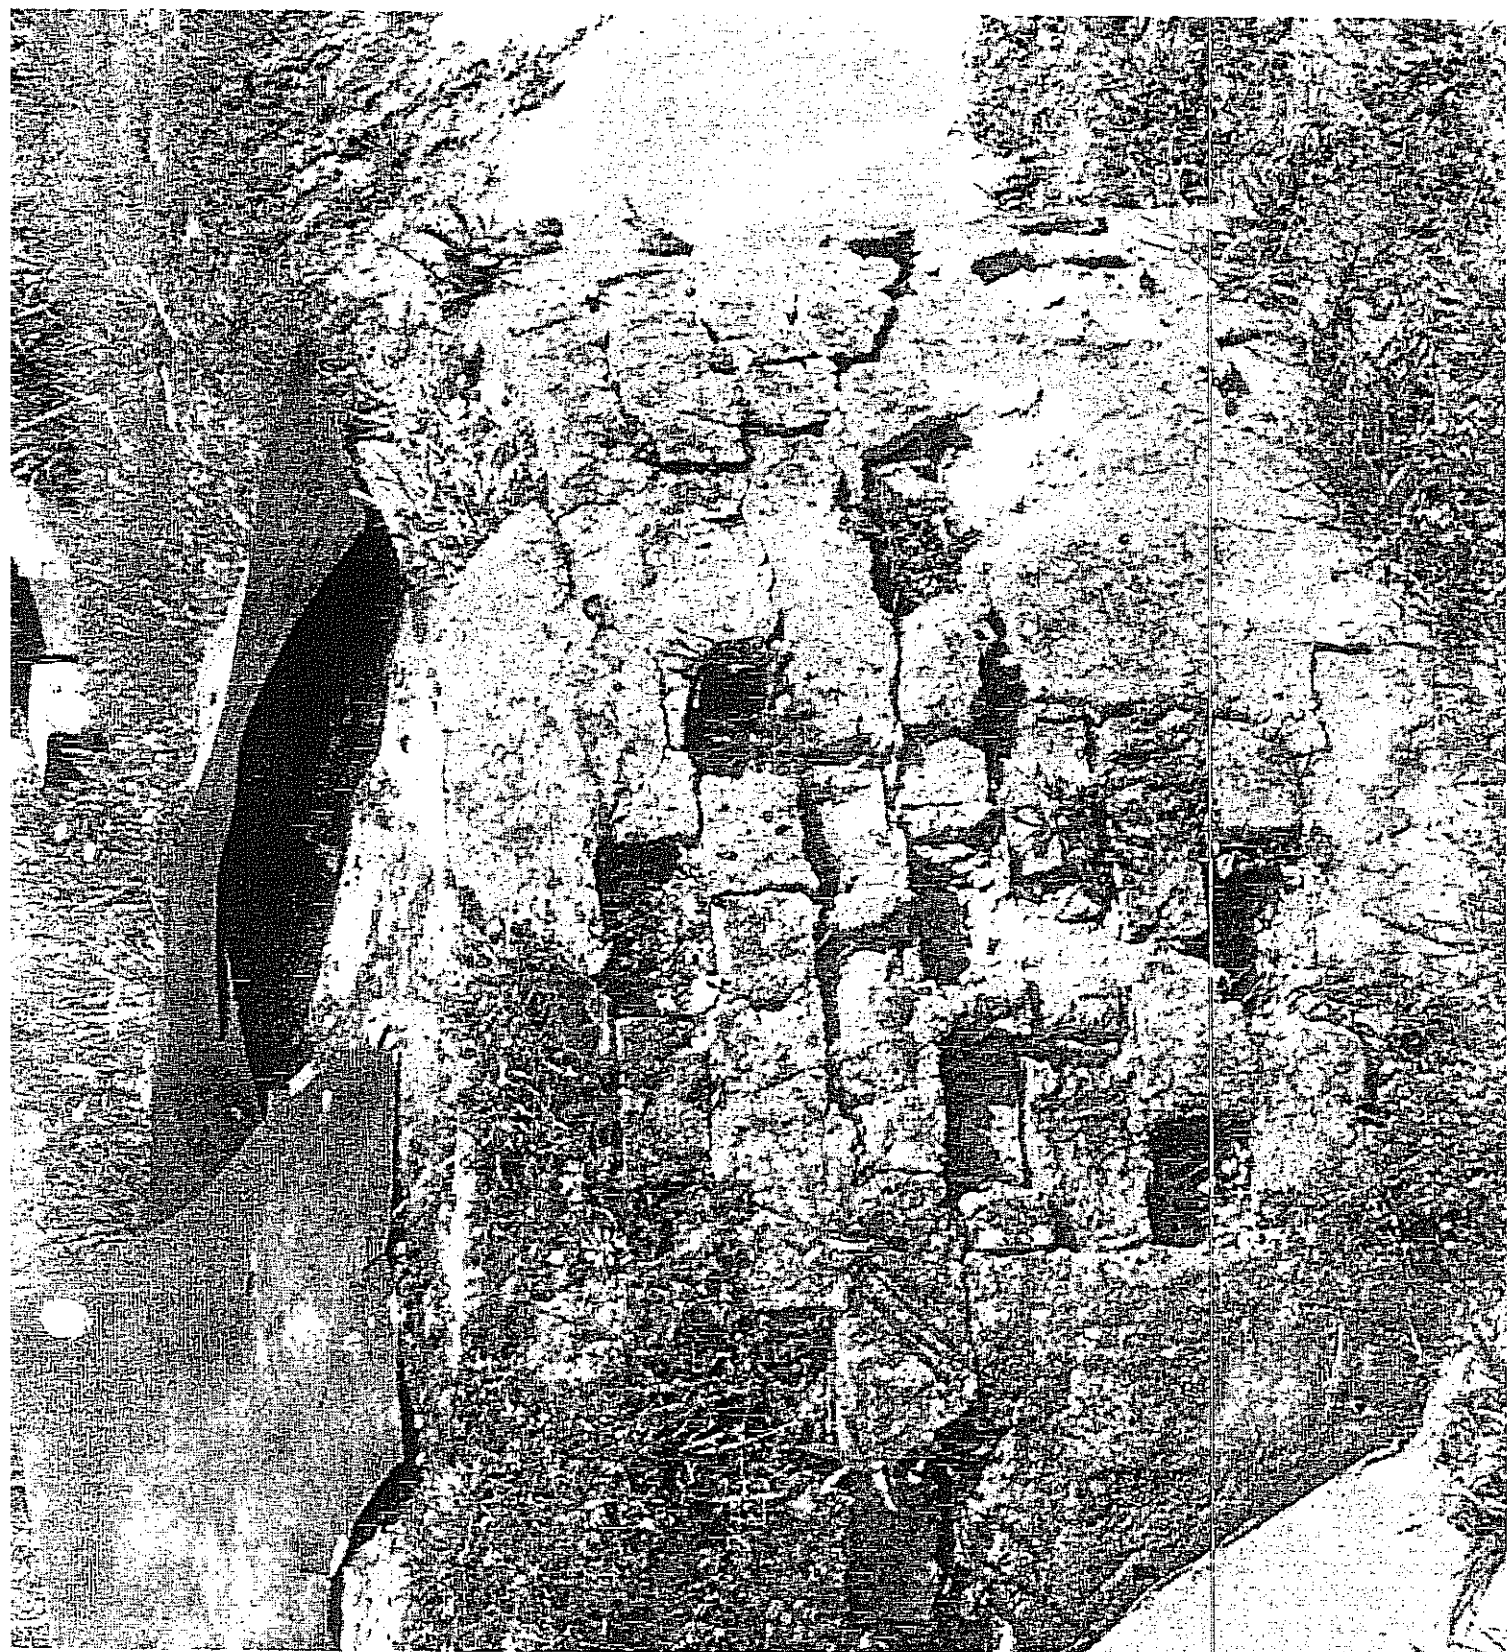
- studzienka DXX murowana z cegły, otynkowana zaprawą cementową wewnątrz i na zewnątrz, kineta betonowa, znaczne ubytki i korozja muru na zewnątrz studzienki, brak pokrywy,

- h) korozja i ubytki ceglanego muru w studzienkach kanalizacyjnych, brak poryw nad otworami włazowymi,
- i) kolizja z istniejącym przewodem wodociagowym DN 80 w rurze osłonowej \varnothing 200 mm,

STUDZIENKA KANALIZACYJNA NA KOLEKTORZE DESZCZOWYM

ad. h) w studzienkach DXX, DYY, D 1967 i D 1966, usytuowanych częściowo nad terenem, przyjęto technologię naprawy, polegającą na rozbiórce uszkodzonych murowanych ścian studzienki max. do poziomu terenu i następnie wymurowaniu nowych ścian z cegły kanalizacyjnej kl. 25 na zaprawie cementowej marki M20. Na studzienkach będą

- rozbiórka uszkodzonych murowanych ścian studzienki DXX max. do poziomu terenu i następnie wymurowaniu nowych ścian z cegły kanalizacyjnej kl. 25 na zaprawie cementowej marki M20. Na studziencie należy zamontować nową żelbetową płytą stropową (góra płyty równo z wierzchem projektowanego nad kolektorem nasypu), a nad otworem włazowym należy zamontować żelbetową pokrywę.

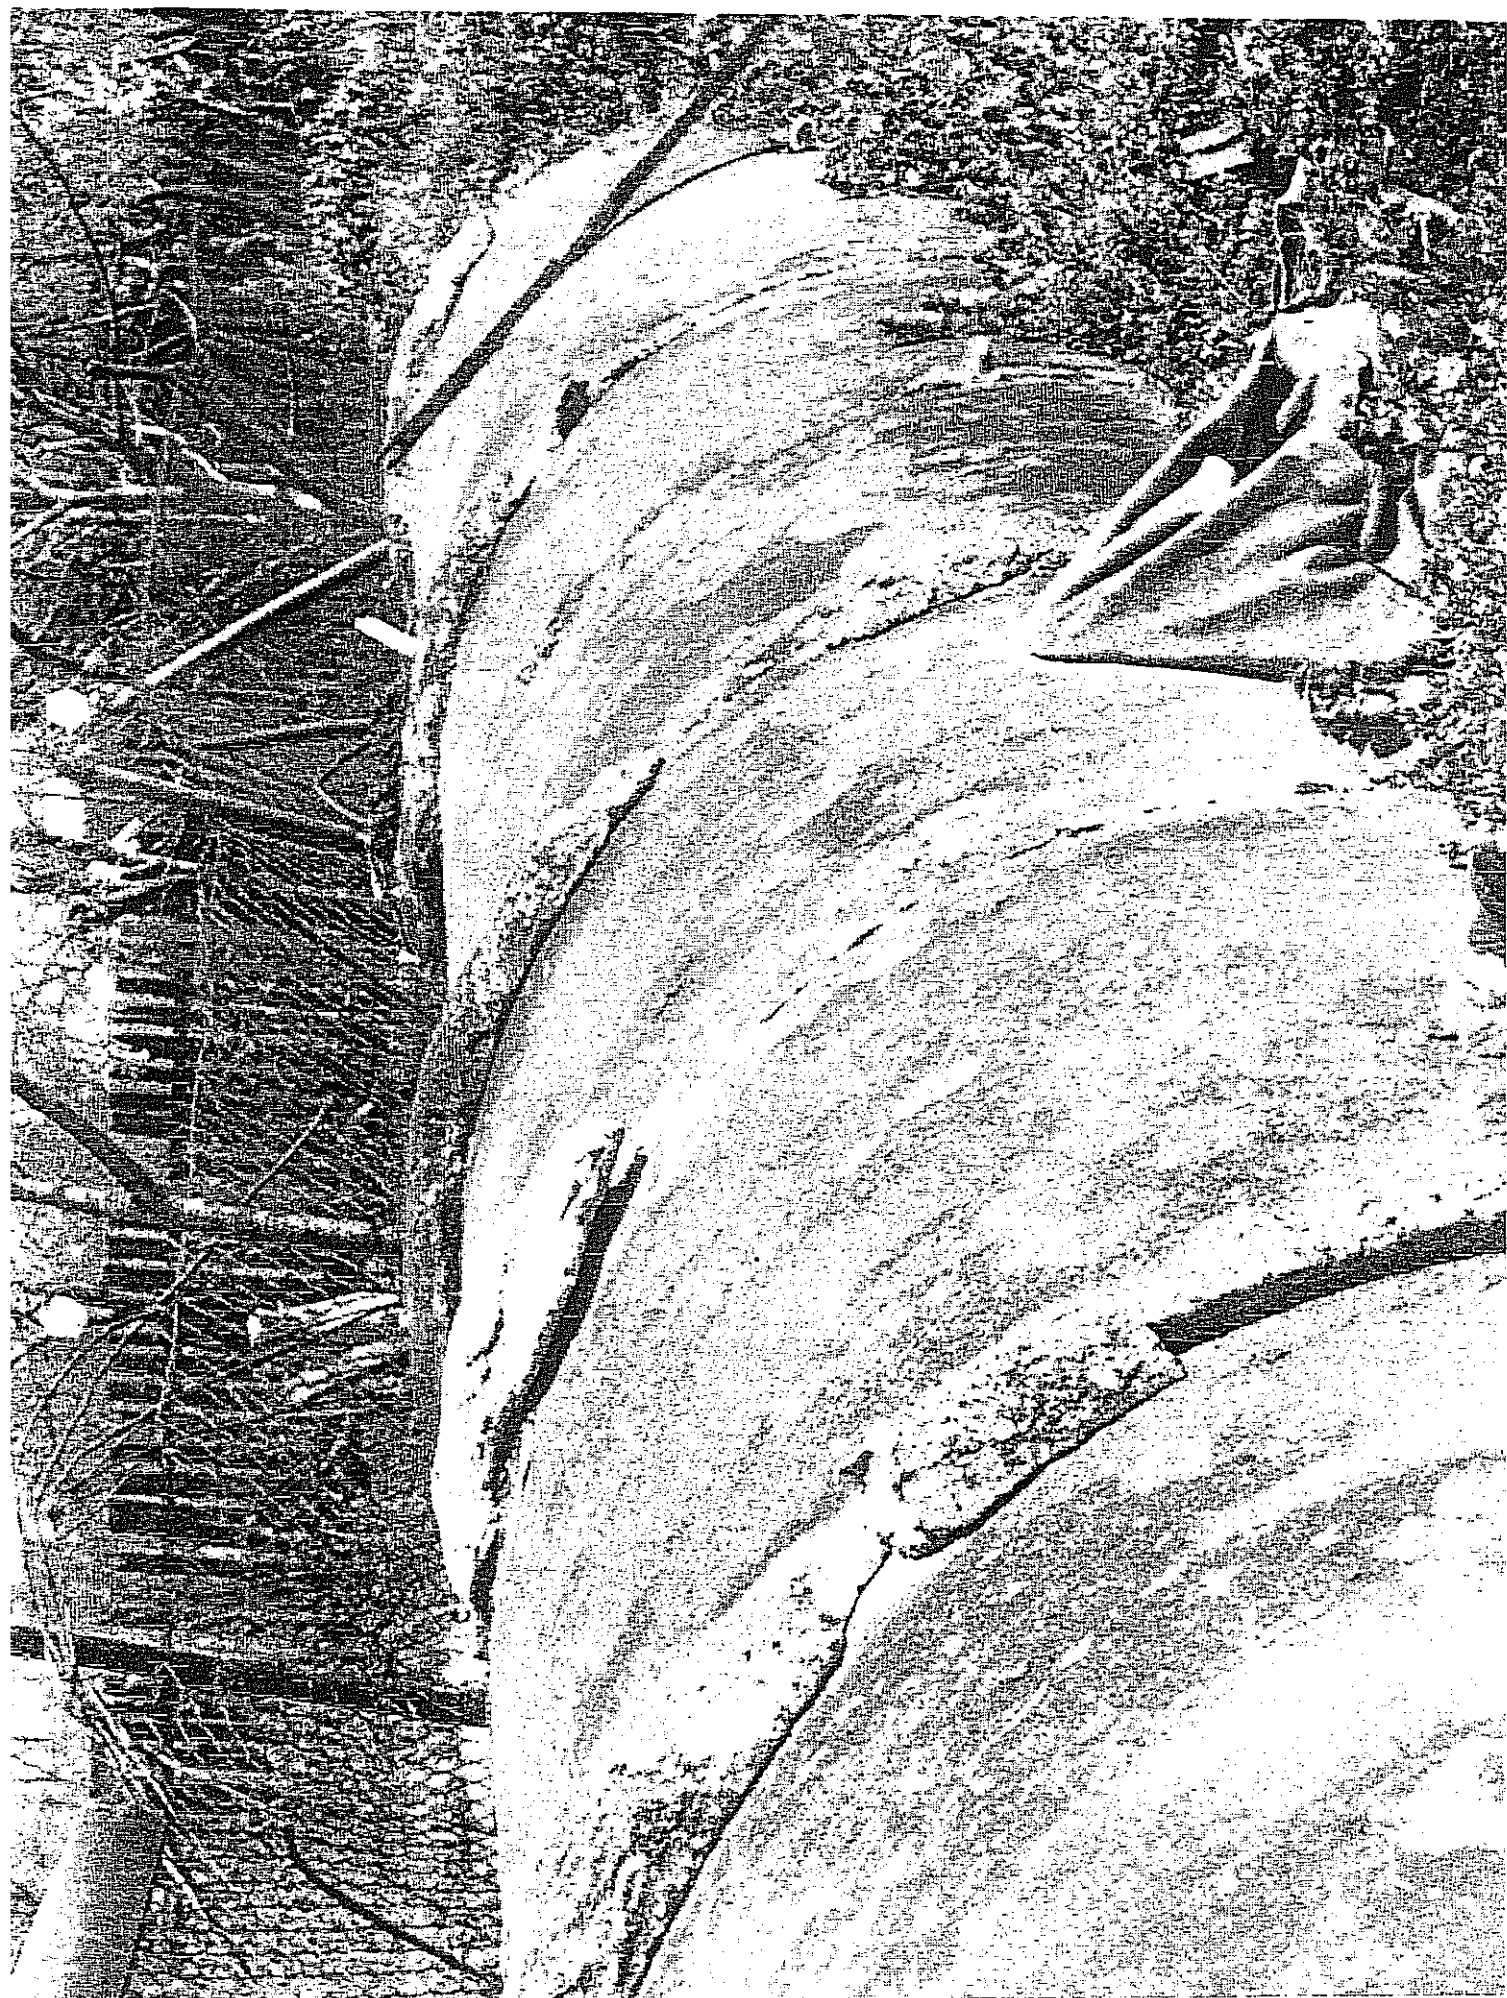
- w odległości 20,0 m od wylotu, występuje wzdłużne pęknięcie w sklepieniu jednej rury,
- betonowe opaski na złączach kanału są w znacznym stopniu uszkodzone (ubytki betonu)

- c) pęknięcia wzdłużne jednocześnie w sklepieniu i w dnie, lub tylko w dnie albo w sklepieniu
- d) pęknięcia wzdłużne po bokach,
- e) ubytki w betonowych opaskach na połączeniach betonowych rur (w części kanału \varnothing 1,0 m usytuowanej średnio od połowy przekroju nad terenem),

BETONOWE OPASKI NA POŁĄCZENIACH RUR BETONOWYCH

ad. e) w miejsce istniejących uszkodzonych opasek na złączach rur, zostaną wykonane nowe żelbetowe opaski z betonu B20, do głębokości 0,20 m pod terenem istniejącym, wg rysunku szczegółowego.

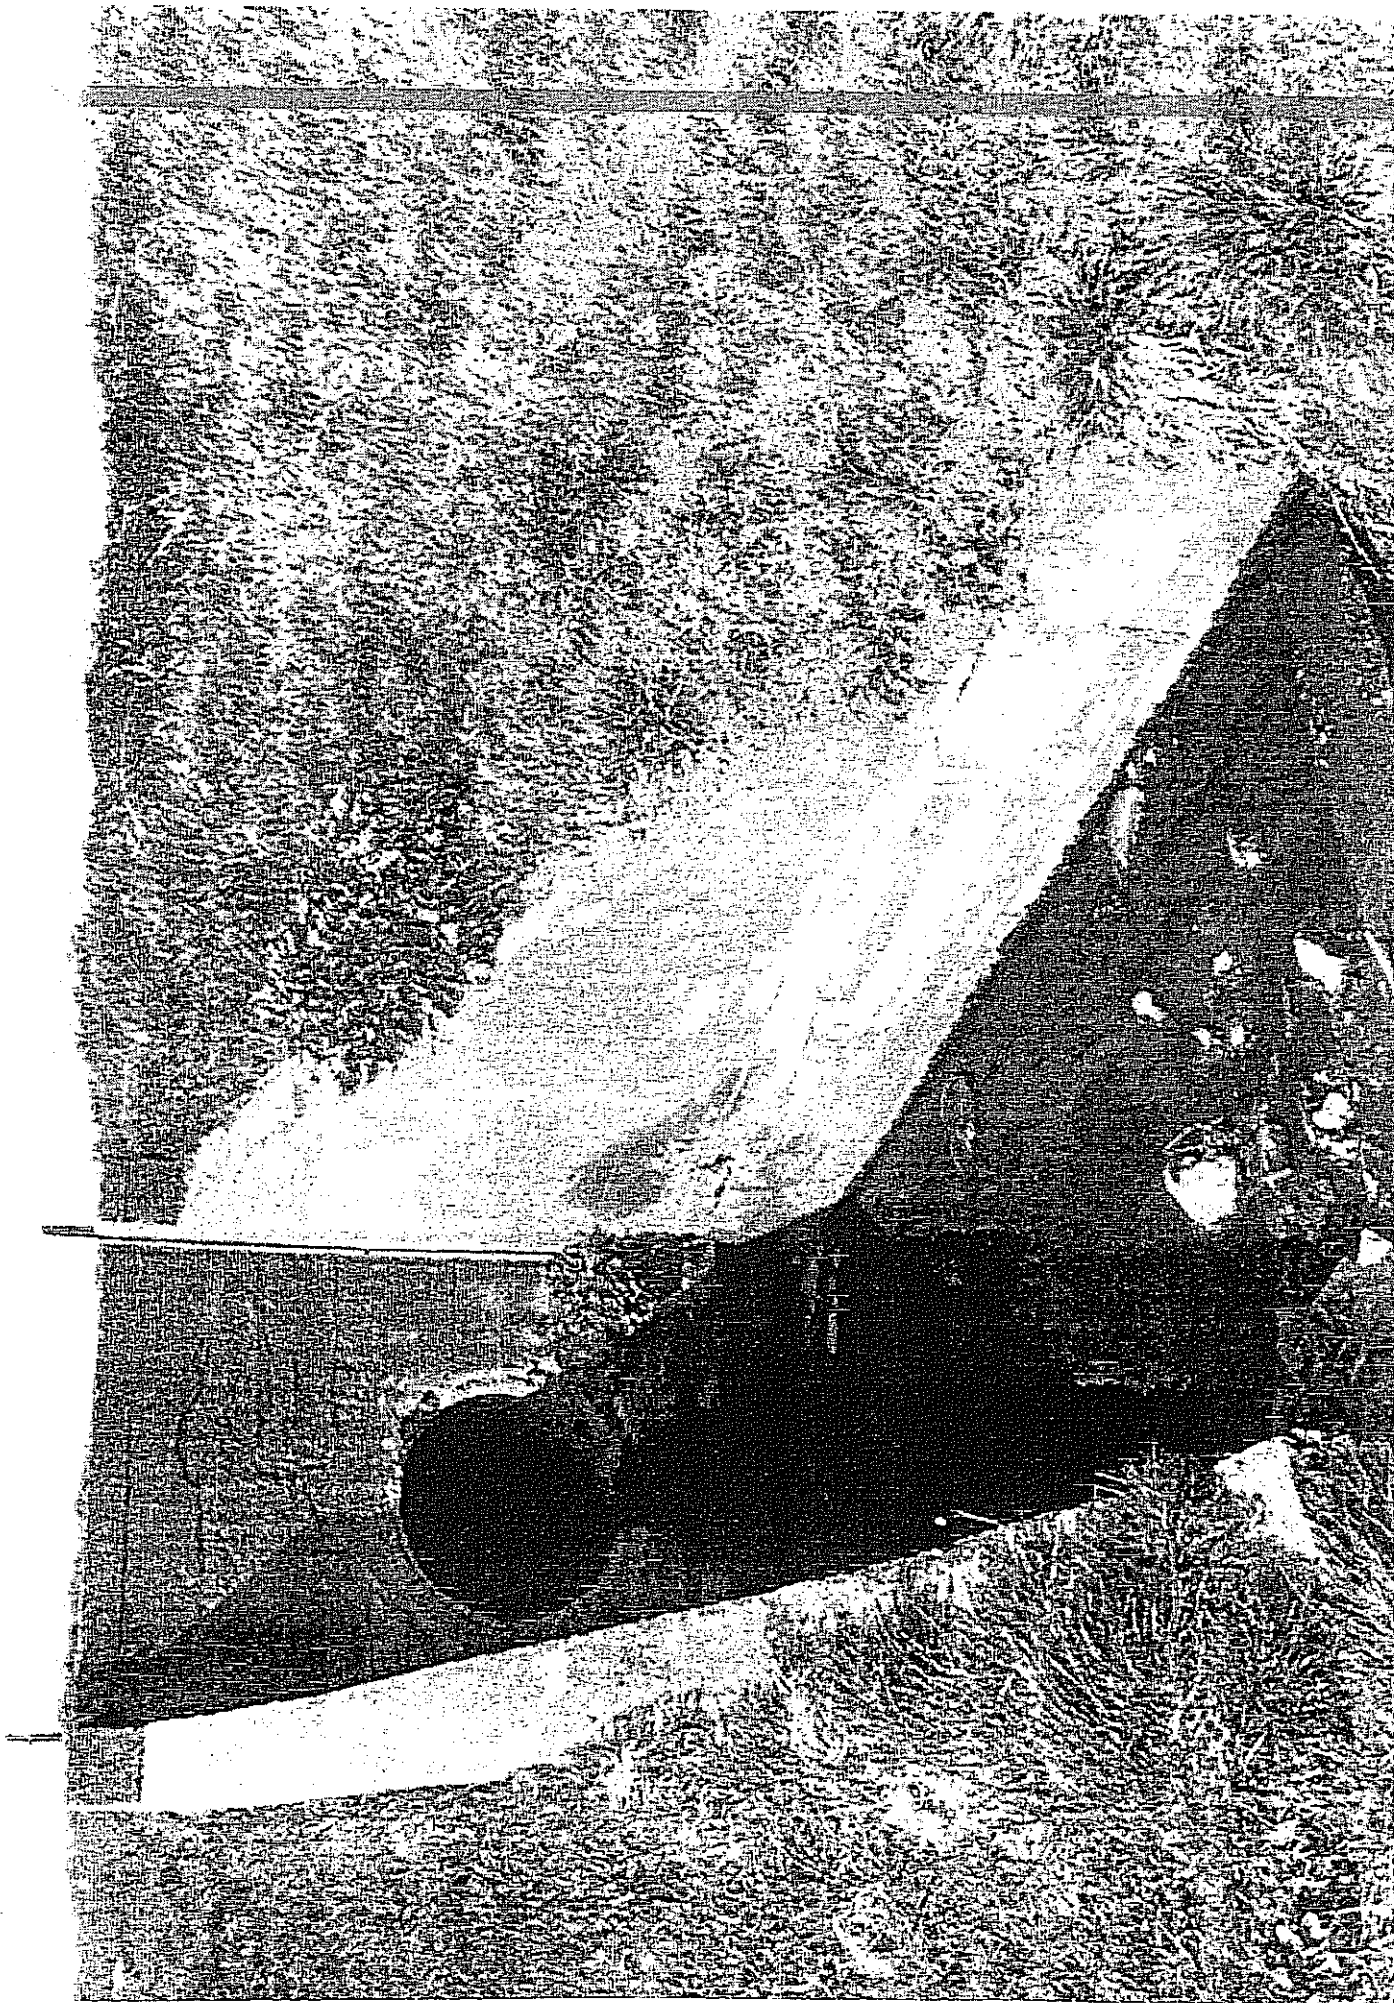
- od wylotu, na długości 18,5 m, kolektor przebiega pod wałem przeciwpowodziowym, na dalszym odcinku jest usytuowany częściowo nad terenem,
- od wylotu, na długości 20,0 m, występują wzdłużne pęknięcia z przemieszczeniami w dnie, sklepieniu i po obu bokach kanału, występuje spłaszczenie przekroju o ok. 0,20 m.

WYLOT KOLEKTORA DESZCZOWEGO \varnothing 1,0 m DO RZEKI BYSTRZYCY
