## RAPORT Z PRZEGLĄDU PODSTAWOWEGO (ROZCZNEGO) OBIEKTU MOSTOWEGO

Nazwa obiektu:  
**Most drogowy przez rzekę Bystrzycę w ciągu ul. Cienistej w Lublinie**

JNI: 31000231	Nr drogi: 2335L	Kilometraż: 0+333	Data przeglądu:: 15.03.2024
------------------	--------------------	----------------------	--------------------------------

**PROTOKÓŁ OKRESOWEJ KONTROLI**  
**– PRZEGLĄDU PODSTAWOWEGO OBIEKTU MOSTOWEGO**

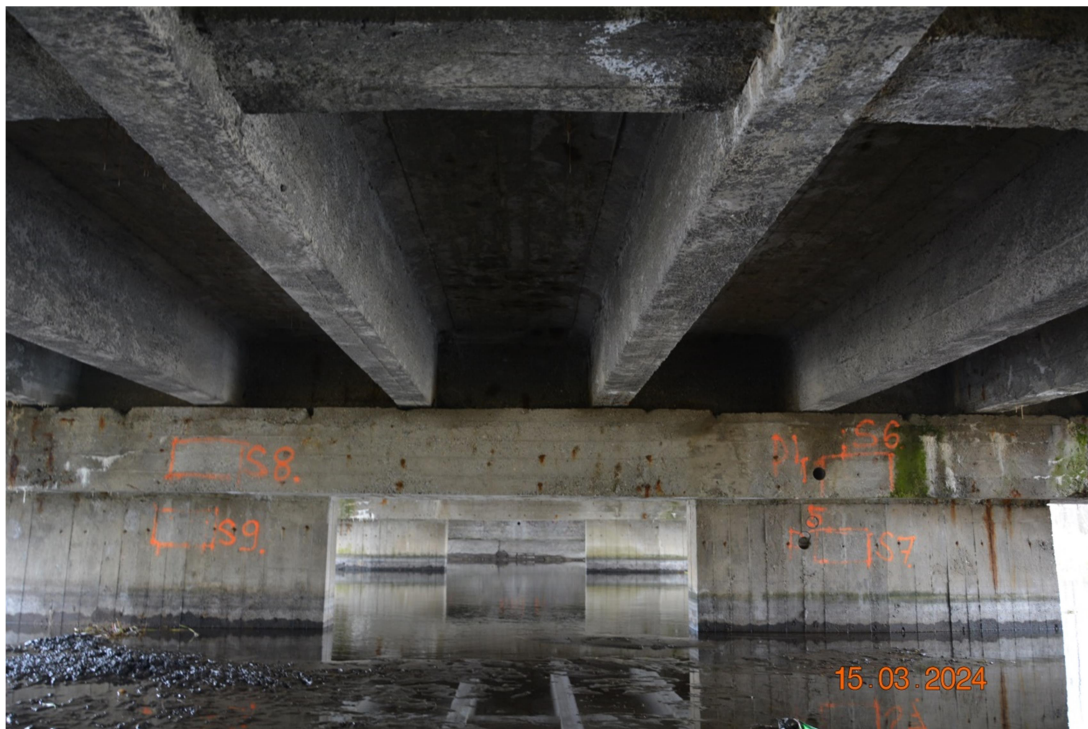
Fot. 4 Przestrzeń podmostowa

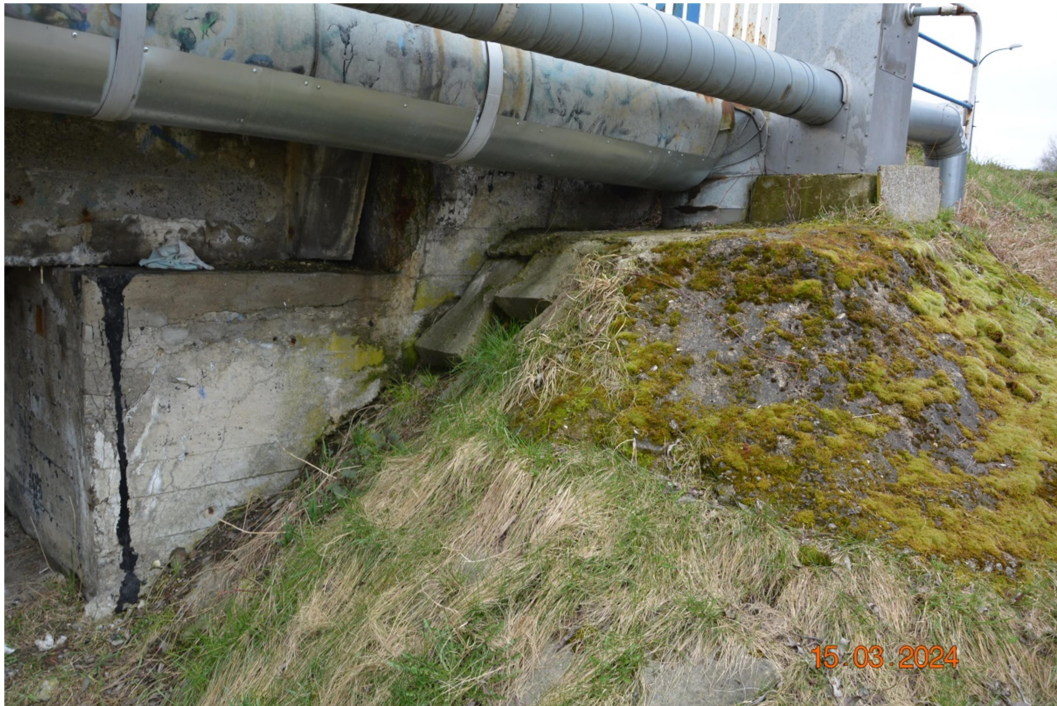
Fot. 5 Przemieszczenia, ubytki umocnień stożków i skarp przy skrzydłach.

Lp.	Element	Wyszczególnienie rodzaju prac	Tryb wykonania	Jednostka miary	Szacunkowa liczba jednostek
1	Nasypy i skarpy	Naprawa umocnień stożka od strony GW Uzupełnienie nasypu stożka od strony DW	1 1	M2 M3	2 0.1
2	Dojazdy w obrębie skrzydeł				
3	Nawierzchnia jezdni	Prawidłowe ustawienie separatorów	A	kpl	1
4	Nawierzchnia chodników, krawężniki				
5	Balustrady, bariery ochronne, osłony				
6	Belki podporęczowe, gzymsy				
7	Urządzenia odwadniające				
8	Izolacja pomostu				
9	Konstrukcja pomostu				
10	Konstrukcja dźwigarów głównych	Uzupełnienie ubytków betonu wraz z oczyszczeniem zbrojenia	1	M2	4
11	Łożyska				
12	Urządzenia dylatacyjne				
13	Przyczółki	Uzupełnienie ubytków betonu wraz z oczyszczeniem zbrojenia	1	M2	4
14	Filary	Uzupełnienie ubytków betonu wraz z oczyszczeniem zbrojenia	1	M2	8
15	Koryto rzeki, przestrzeń podmostowa				
16	Przeguby				
17	Konstrukcje oporowe, skrzydełka				
18	Urządzenia ochrony środowiska

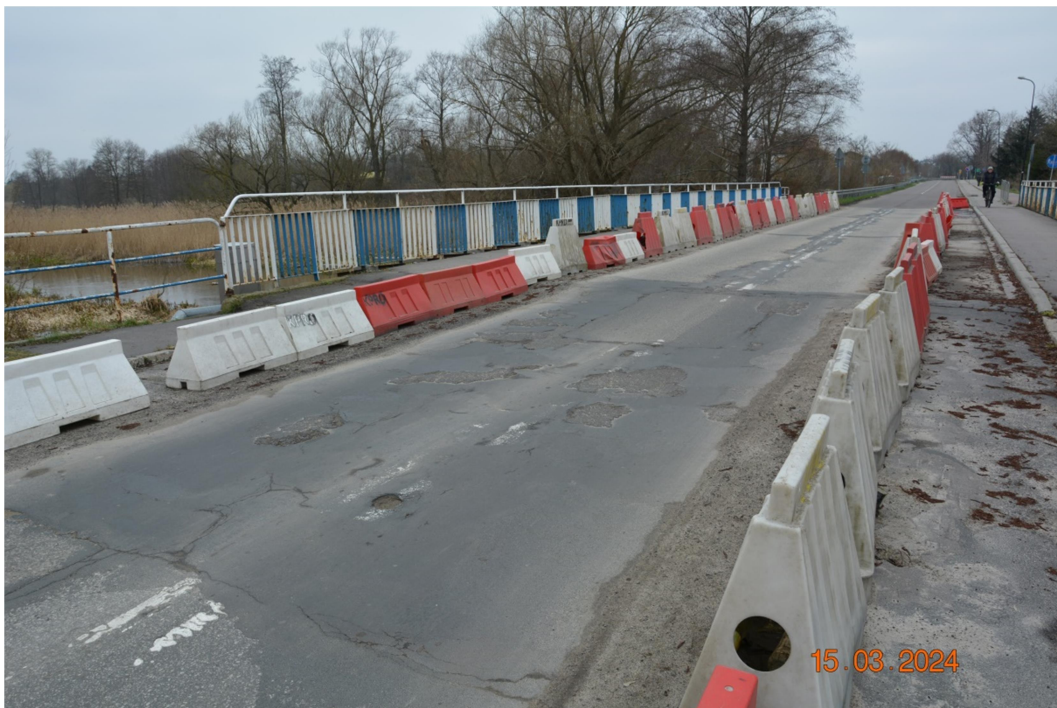
Fot. 6 Zanieczyszczenie, deformacje, zarysowania i wykruszenia nawierzchni jezdni i chodników na dojazdach.

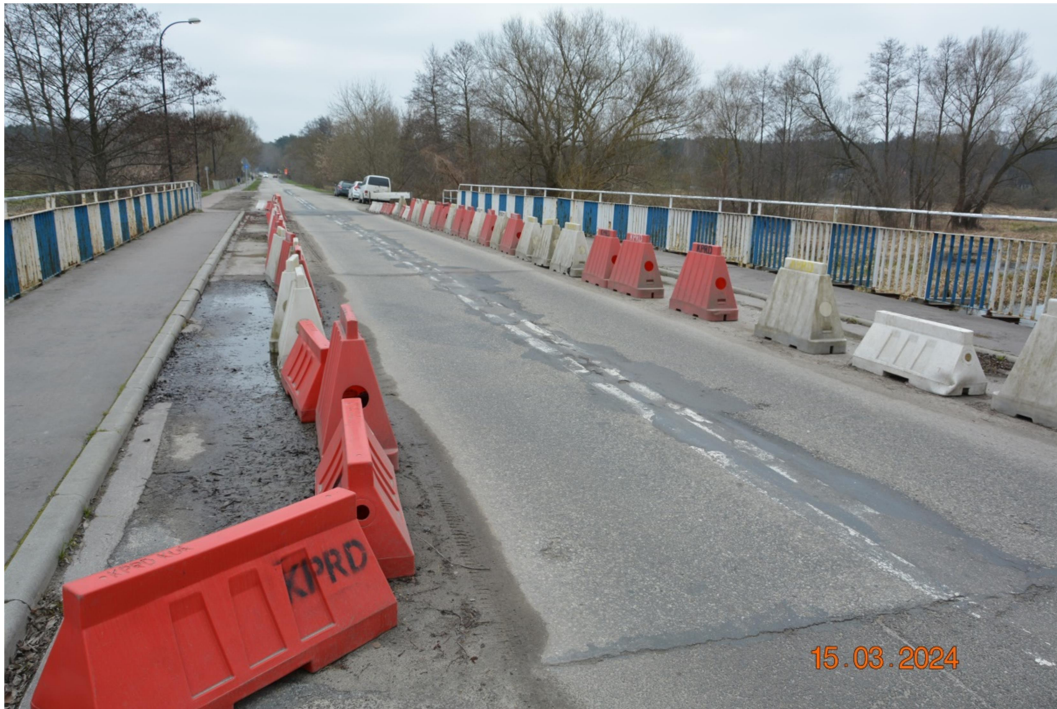
Fot. 7 Zanieczyszczenie, deformacje, zarysowania ubytki nawierzchni jezdni na pomoście.

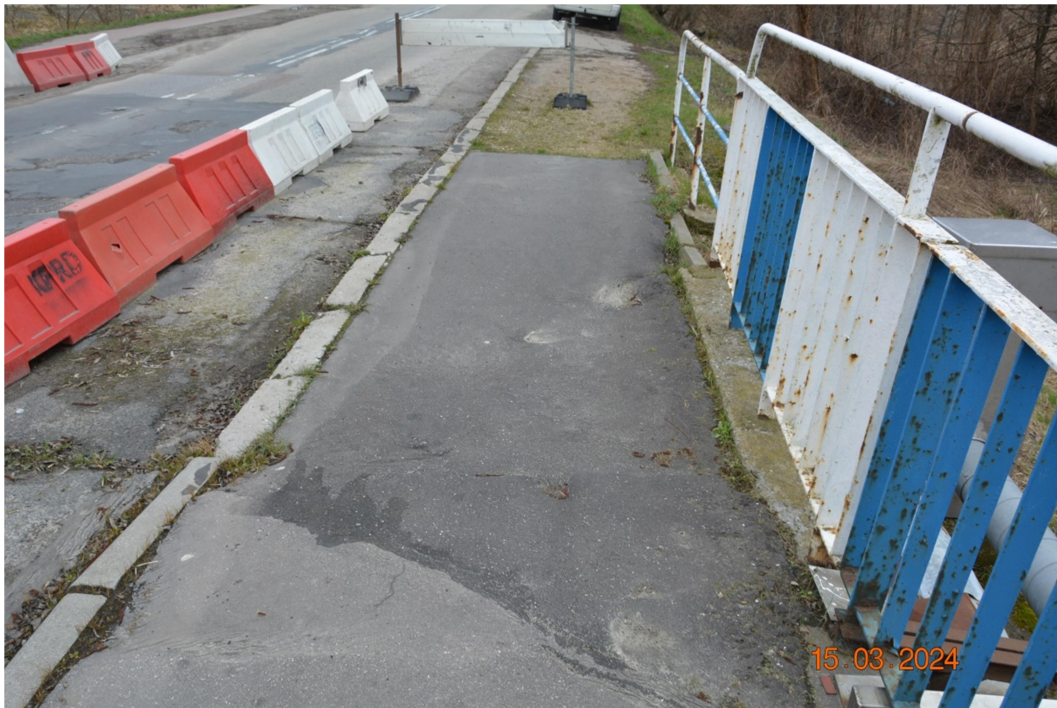
Fot. 8 Zanieczyszczenie, deformacje, zarysowania, ubytki nawierzchni, zastoiska wody i wegetacja roślinności na chodnikach. Osiadanie terenu na dojazdach do obiektu. Lokalne przemieszczenia krawężników.

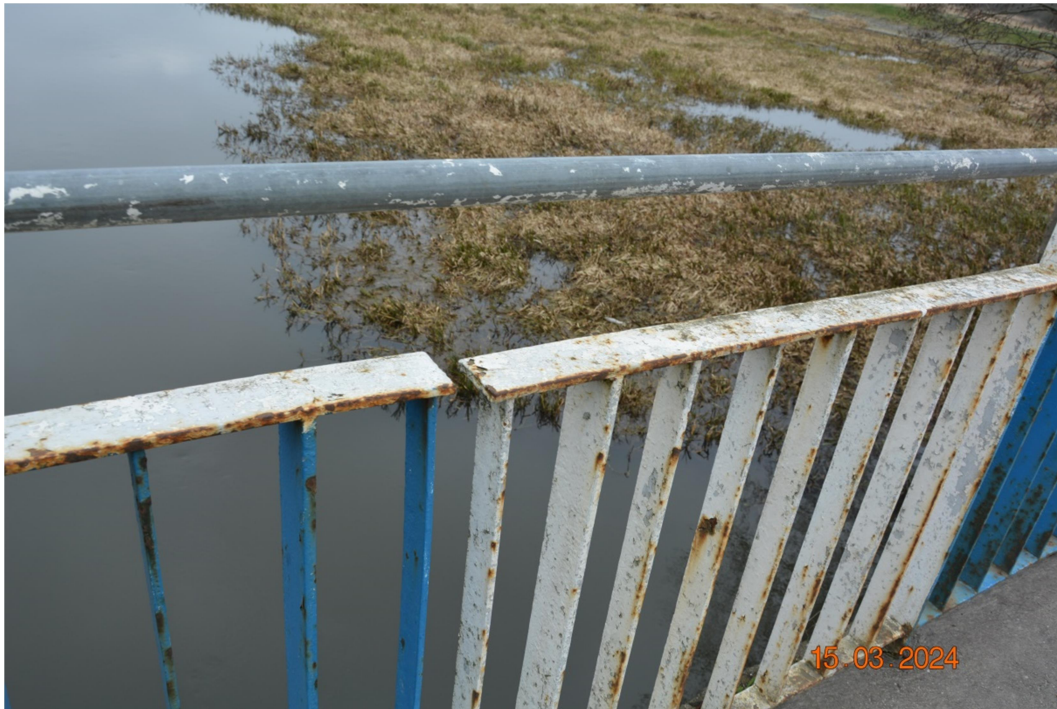
Fot. 9 Zniszczenie powłok antykorozyjnych i korozja elementów balustrad. Lokalne przemieszczenie elementów balustrady względem siebie na dylatacji balustrady.

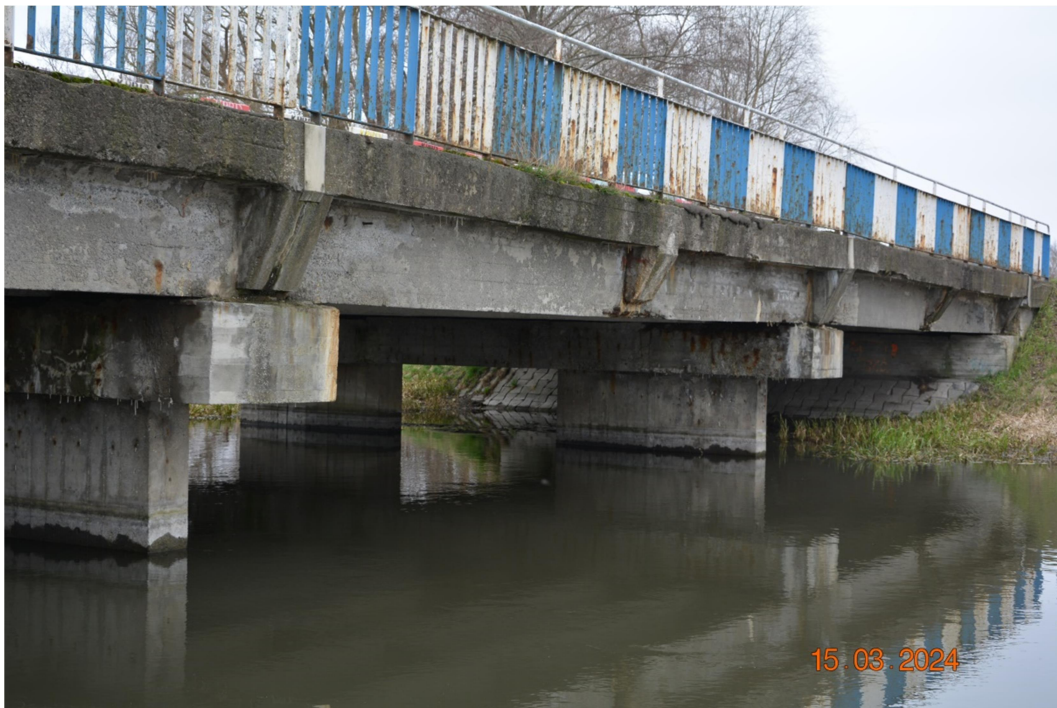
Fot. 10 Zanieczyszczenia, zarysowania, ubytki zacieki i przecieki oraz korozja betonu belek podporęczowych. Widoczne zacieki, przecieki, ubytki betonu i korozja zbrojenia w dźwigarach głównych.

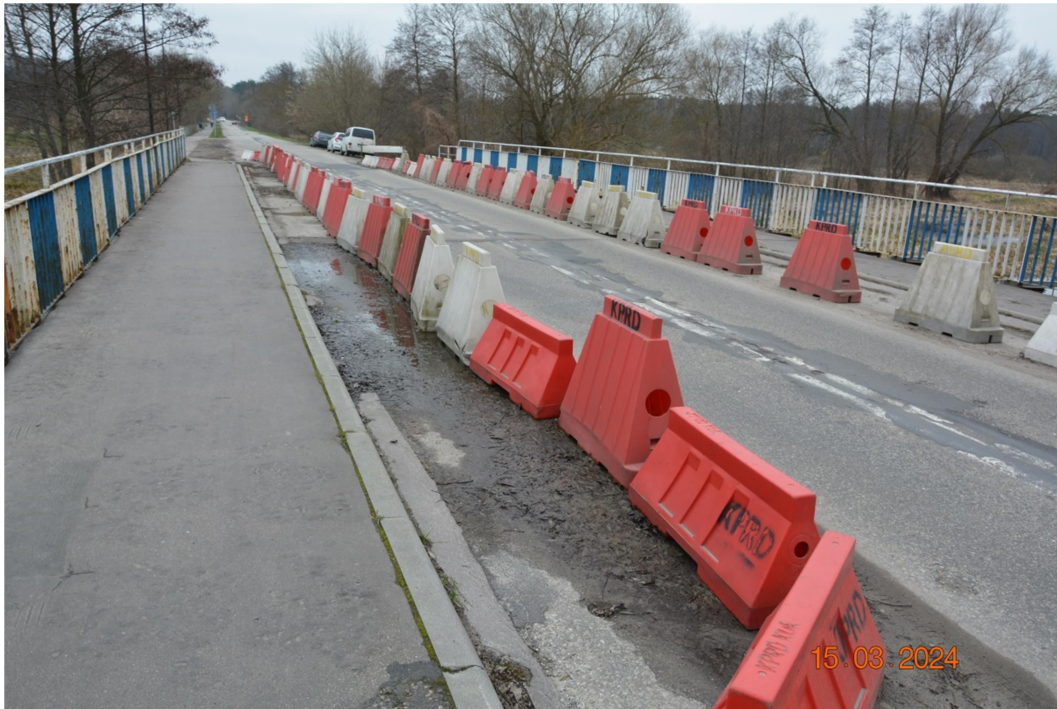
Fot. 11 Spadki niezapewniające pełnego spływu wody i zastoiska wody na pomoście.

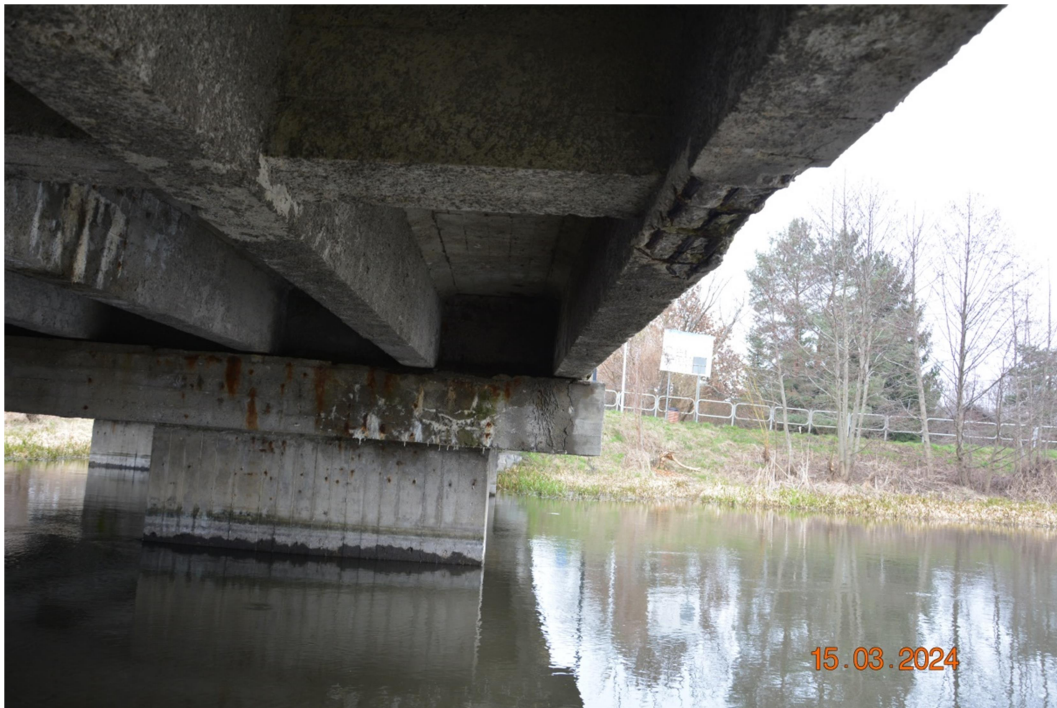
Fot. 12 Przecieki przez dźwigary, zacieki na betonie, lokalne zniszczenia otuliny, zarysowania otuliny, lokalna korozja strzemion i prętów zbrojenia głównego dźwigarów. Widoczne zacieki, przecieki, ubytki betonu i korozja zbrojenia w filarach.

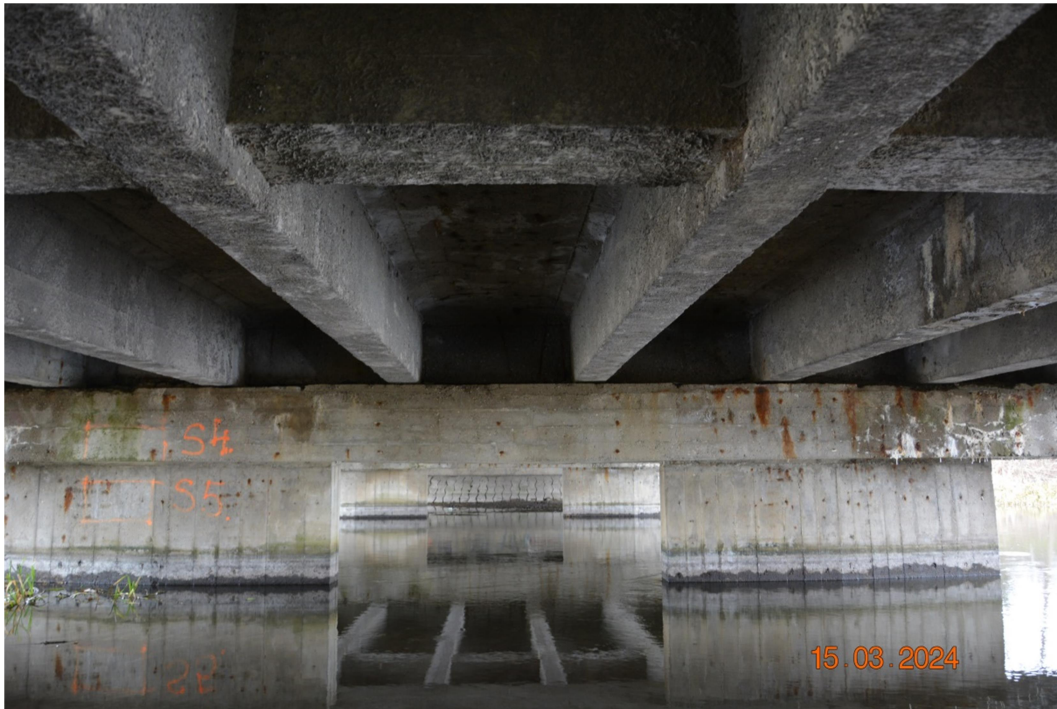
Fot. 13 Lokalne przecieki przez obszary dylatacyjne nad wszystkimi podporami. Przecieki i zacieki na spodzie pomostu świadczące o nieszczelnościach izolacji. Widoczne zacieki, przecieki, ubytki betonu i korozja zbrojenia w filarach.

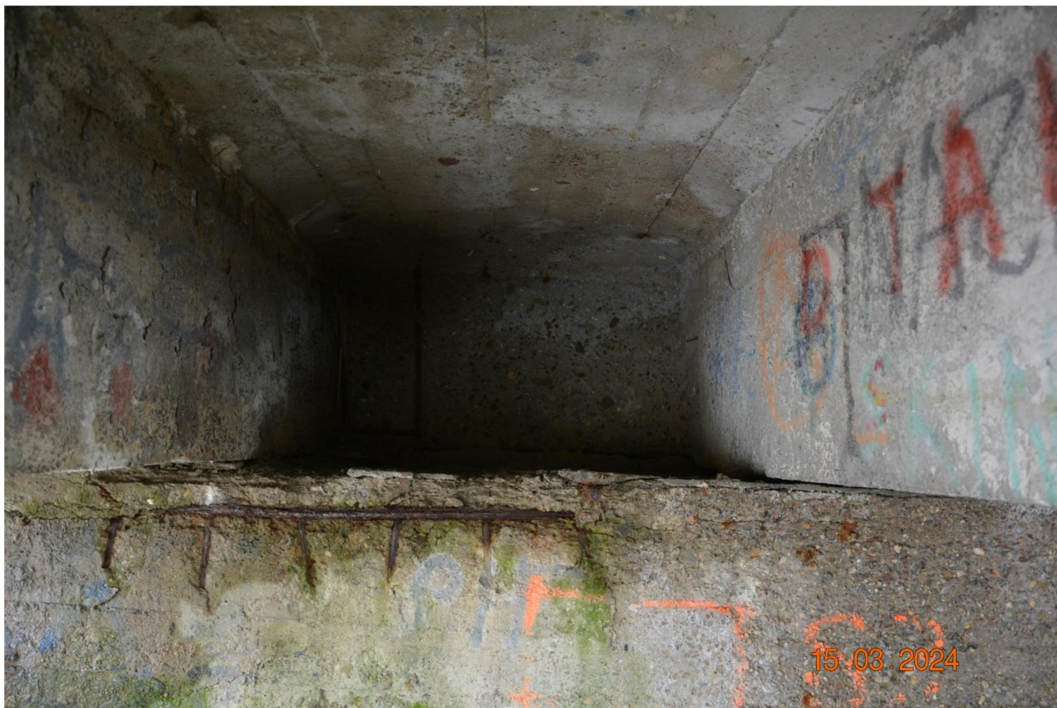
Fot. 14 Lokalne przecieki przez korpusy przyczółków, zacieki na betonie, lokalne zniszczenia otuliny, zarysowania, lokalna korozja zbrojenia.

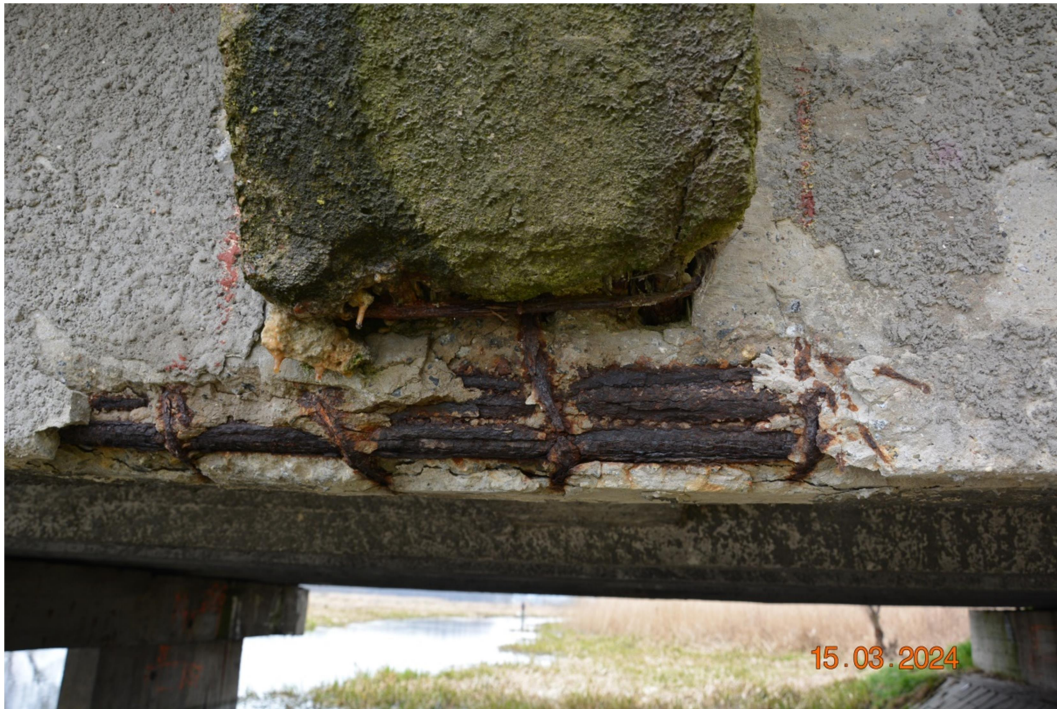
Fot. 15 Przepieki przez dźwigary, zacieki na betonie, lokalne zniszczenia otuliny, zarysowania otuliny, lokalna korozja strzemion i prętów zbrojenia głównego dźwigarów.

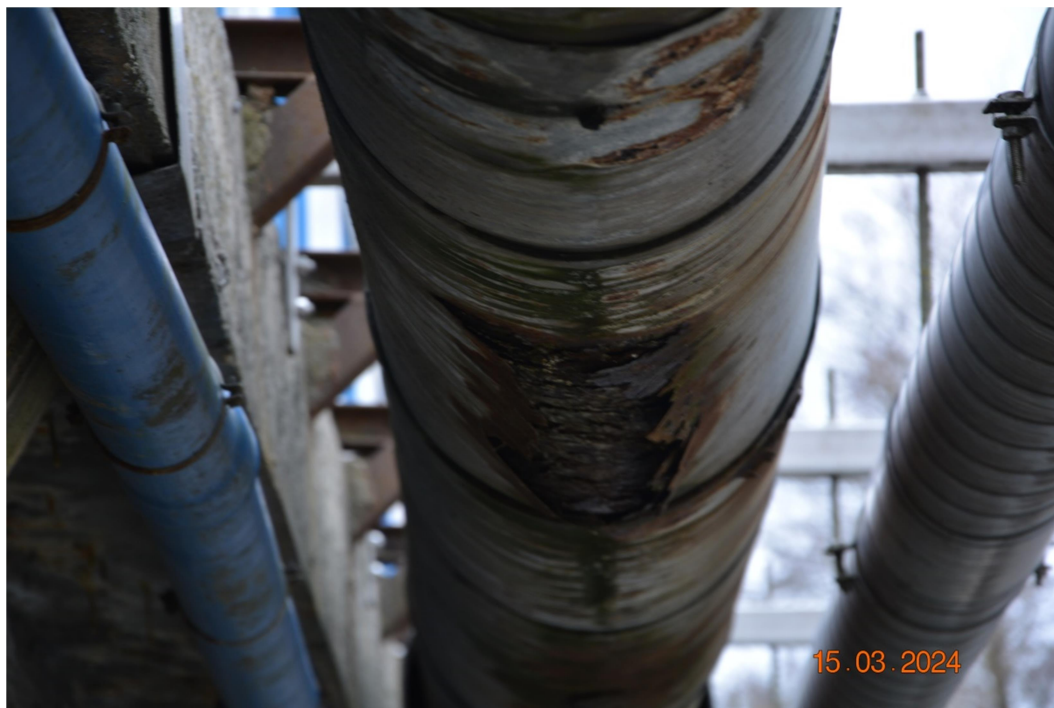
Fot. 17 Korozja rury osłonowej ciepłociągu?

19	Zakotwienia cięgien				
20	Cięgna				
21	Urządzenia obce	Wezwać zarządców do usunięcia uszkodzeń i zamocowań urządzeń obcych	1	kpl	1
22	Schody, pochylnie				
23	Pomosty, wózki i drabiny rewizyjne				
24	Instalacje elektryczne i odgromowe				
25	Inne elementy wyposażenia

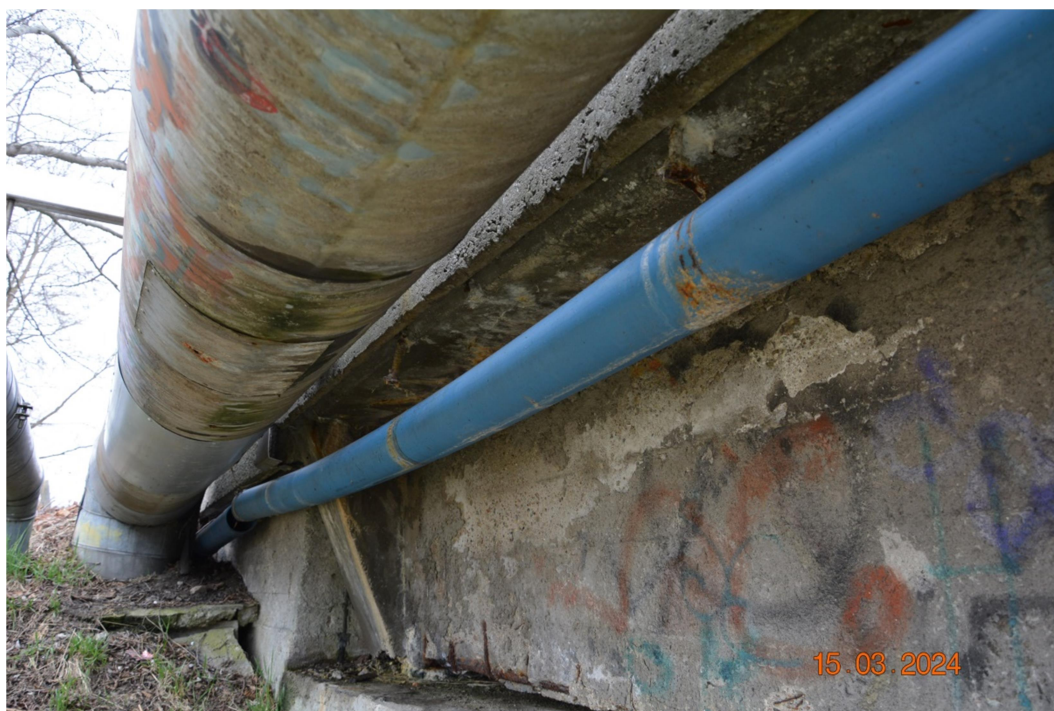
Fot. 18 Zniszczenie elementów podwieszenia rury osłonowej instalacji elektrycznej?
