INTERPELACJA

Dotyczy: Poprawy bezpieczeństwa pieszych na przejściu przez ul. Wileńską na wysokości posesji nr 8.

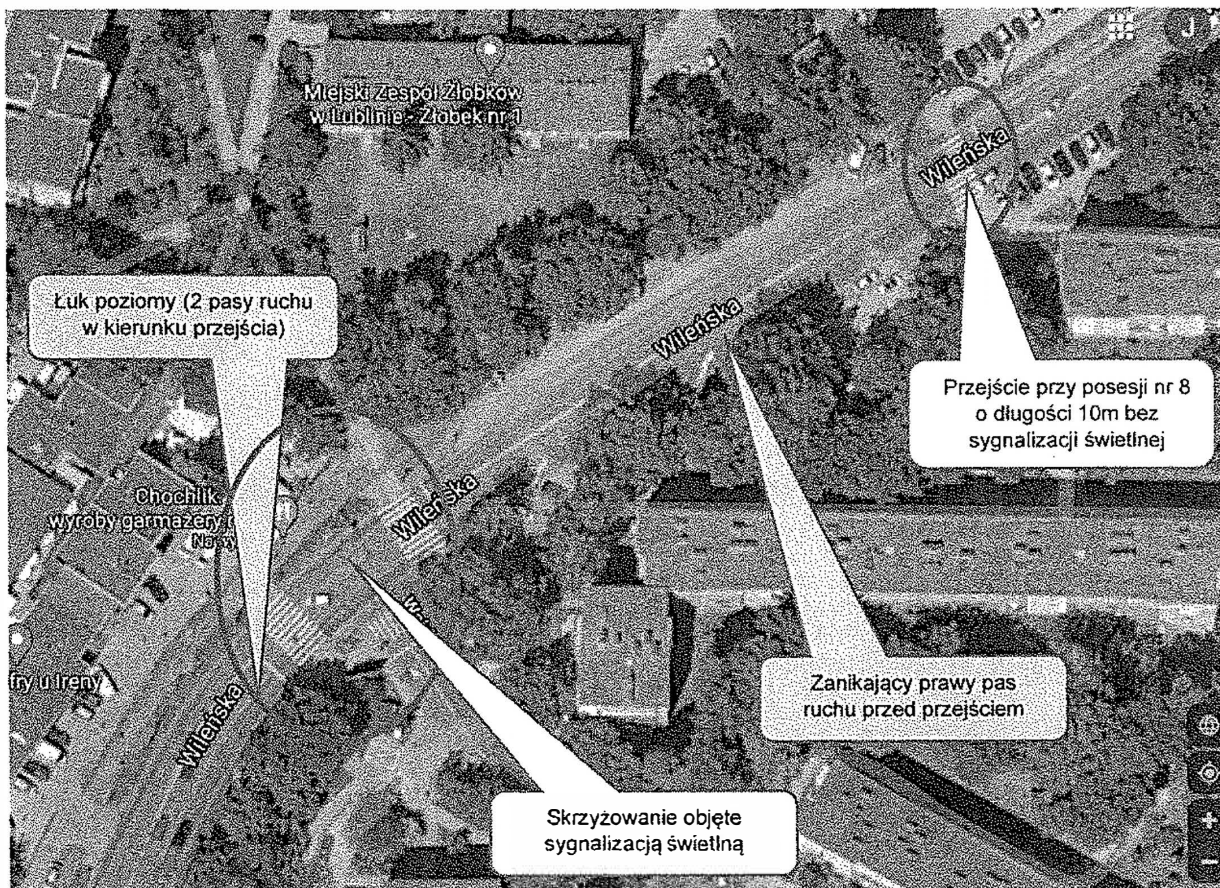
Szanowny Panie Prezydencie, wnoszę o poprawę warunków bezpieczeństwa pieszych na przejściu przez ul. Wileńską na wysokości posesji nr 8, które łączy osiedla Lubelskiej Spółdzielni Mieszkaniowej im. Adama Mickiewicza i im. Juliusza Słowackiego oraz obsługuje przystanki komunikacji miejskiej w relacjach przeciwnych. Przejście to jest intensywnie użytkowane, jednak nie zapewnia optymalnych warunków bezpieczeństwa pieszym, zwłaszcza po zmierzchu. Lokalizację przejścia i sytuację przedstawia poniższa mapa (*źródło: Mapy Google*).

Przedmiotowe przejście dla pieszych zlokalizowane jest w miejscu niebezpiecznym – za łukiem poziomym z kierunku od ul. Zana, na spadku ul. Wileńskiej w kierunku ul. Głębokiej oraz tuż za końcem zanikającego prawego pasa ruchu, co skutkuje niebezpiecznymi manewrami zmiany pasa ruchu i przeplatania pojazdów tuż przed przejściem. W efekcie kierujący pojazdami obserwując siebie nawzajem przy manewrach przeplatania w ostatnim momencie dostrzegają to przejście. Należy przy tym nadmienić, że długi czas wyświetlania sygnału zielonego dla pojazdów w ciągu ul. Wileńskiej, obejmujący sygnalizację na skrzyżowaniach z ul. Zana i ul. Wajdeloty oraz jej spadek w kierunku ul. Głębokiej skutkują często przejazdami z prędkością przekraczającą dopuszczalną w obszarze zabudowanym. Ponadto przejście ma aż 10 m długości i jego przekroczenie wiąże się z długim czasem, zwłaszcza dla osób starszych, korzystających m.in. z pobliskich przystanków komunikacji miejskiej oraz rodziców z małymi dziećmi korzystających z pobliskiego żłobka. Z przystanków komunikacji miejskiej zlokalizowanych po obu stronach ul. Wileńskiej korzystają zarówno mieszkańcy osiedla im. Adama Mickiewicza, jak i im. Juliusza Słowackiego.

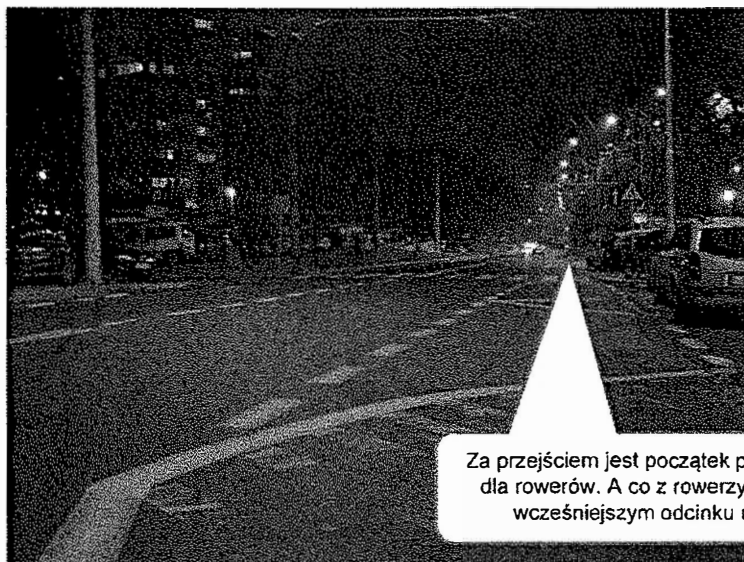
Za przejściem jest początek pasa ruchu dla rowerów. A co z rowerzystami na wcześniejszym odcinku ulicy?

Zdj. 1. Zanikający prawy pas ruchu kończy się wątpliwą powierzchnią wyłączoną z ruchu z zatartym oznakowaniem poziomym - w zamyśle miała ona pewnie „zabezpieczać” zjazd na parking i wyjazd z niego. Tuż za przejściem ma swój początek pas ruchu dla rowerów, którego wcześniej brak – na najbardziej niebezpiecznym odcinku ulicy Wileńskiej (m.in. w rejonie targowiska). Jednostronne oświetlenie uliczne.

Podsumowując, w trosce o bezpieczeństwo pieszych na tym przejściu wnoszę jak na wstępie, zamieszczając poniżej przykład bezpiecznego rozwiązania sytuacji w zakresie oświetlenia przejścia.

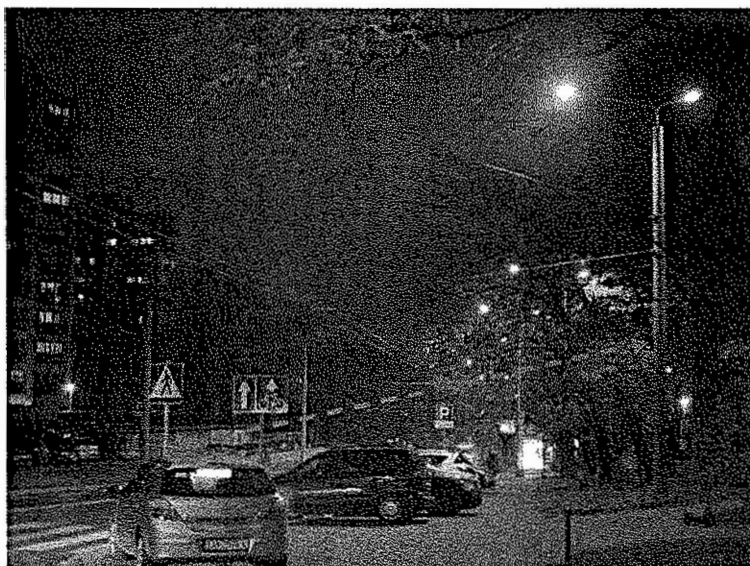
Zdj. 2. Latarnia jednostronnego oświetlenia ulicznego w znacznym oddaleniu od przejścia, w dodatku zlokalizowana z tyłu przejścia. W konsekwencji pieszy na przejściu jest słabo widoczny.

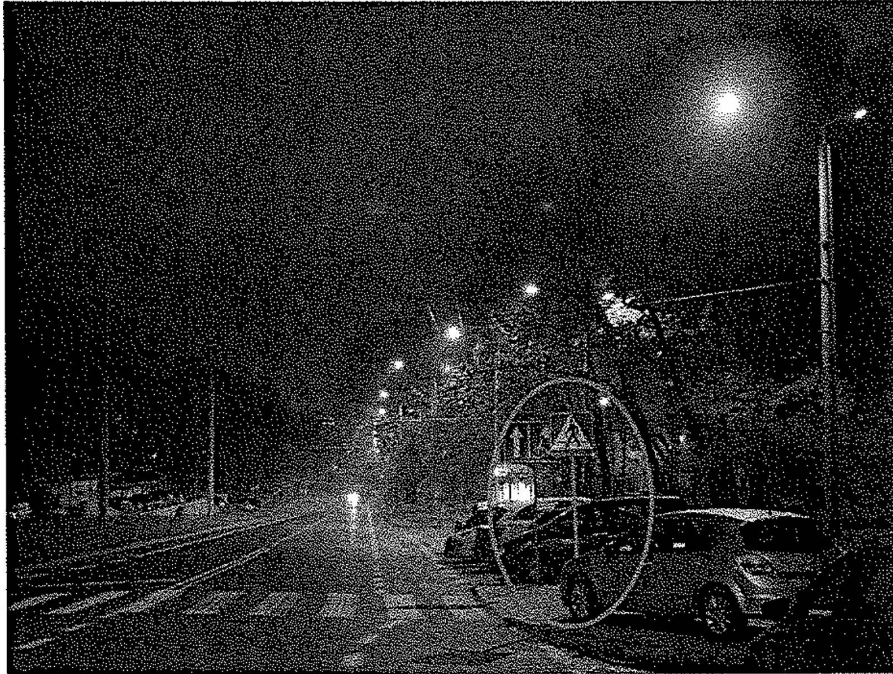
Zdj. 3. Sytuację komplikują dodatkowo nagminnie parkujące w tym miejscu pojazdy, przez co widoczność pieszego dochodzącego do przejścia jest mocno ograniczona.

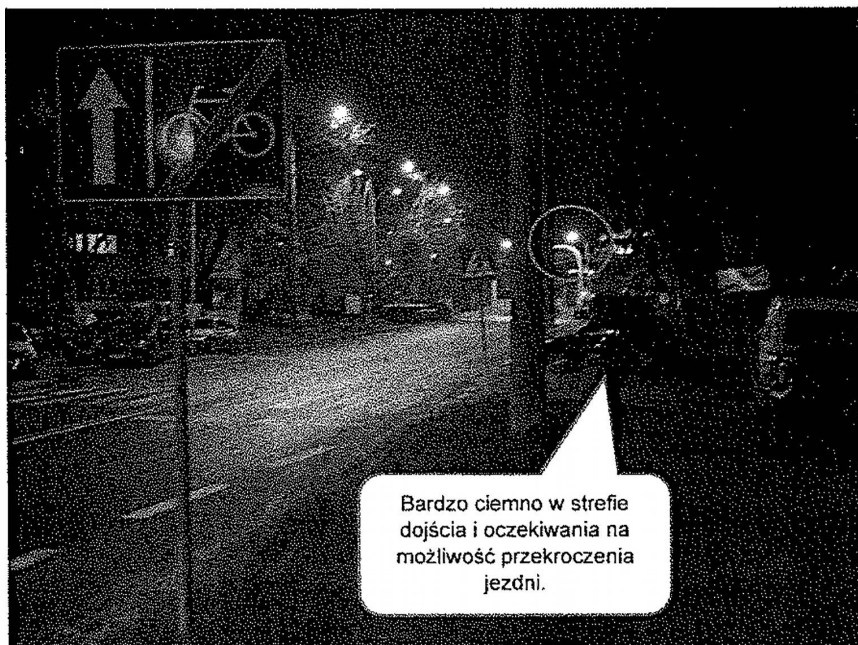
Bardzo ciemno w strefie dojścia i oczekiwania na możliwość przekroczenia jezdni.

Zdj.4. Jeszcze gorsze warunki bezpieczeństwa pieszych występują po stronie przeciwnej, gdzie brak latarni oświetlenia ulicznego. W efekcie pieszy w strefie dojścia i oczekiwania na przejście jest bardzo słabo widoczny. Latarnie po tej stronie ulicy pojawiają się dopiero przy skrzyżowaniu z ul. Wajdeloty.

Z tego kierunku pas ruchu dla rowerów kończy się tuż przed przejściem dla pieszych.

CO DALEJ ROWERZYSTO ?

Brak konsekwencji, a może brak pomysłu, jak rozwiązać ruch rowerowy na dalszym odcinku ulicy – do pobliskiego skrzyżowania z ul. Wajdeloty i dalej, do skrzyżowania z ul. Zana.

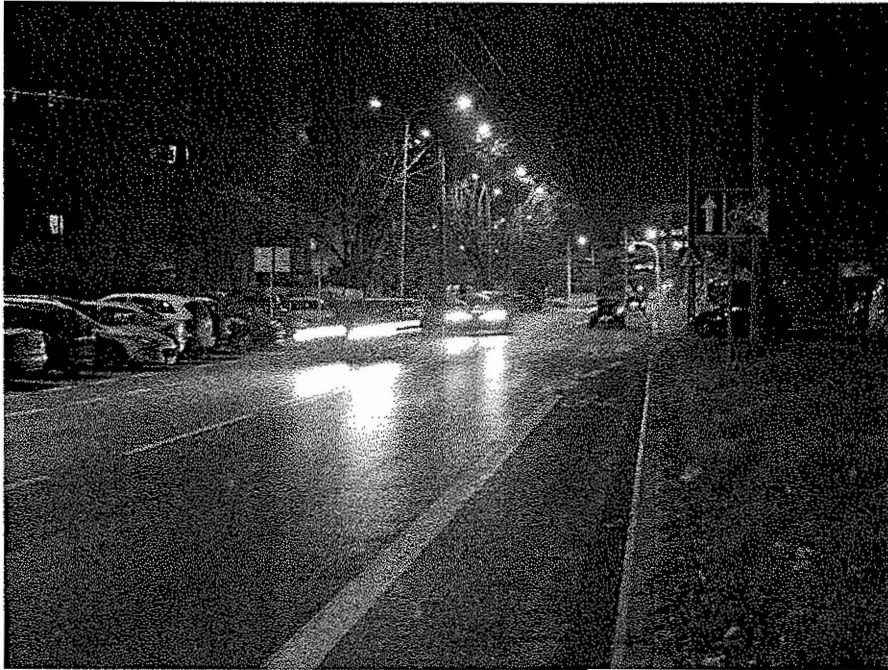
Zdj.5. Na tym zdjęciu jednoznacznie widać różnicę w oświetleniu obu stron dojścia do przejścia i samego przejścia.

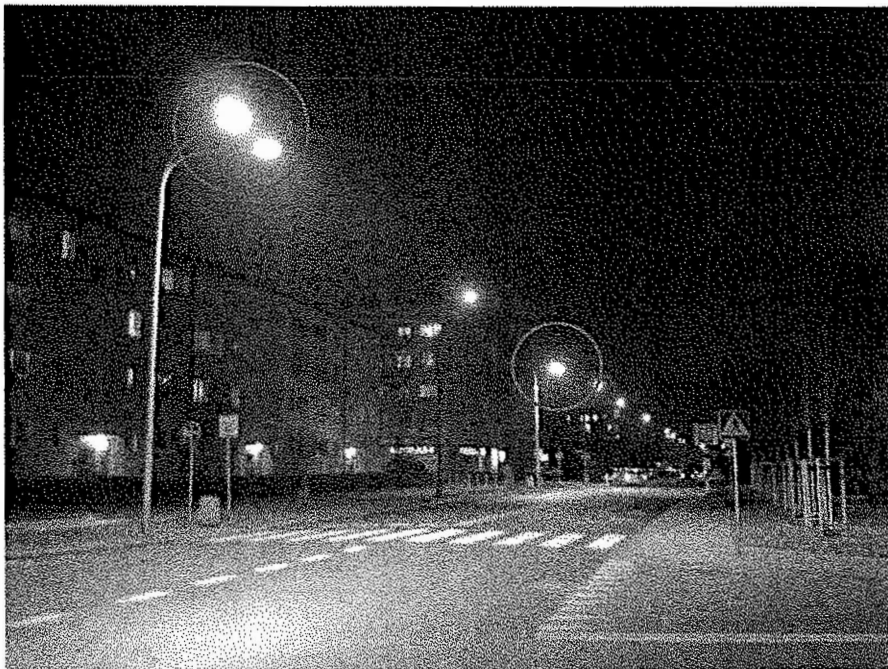
Zdj. 6. Przykład prawidłowego jednostronnego oświetlenia przejścia dla pieszych. Tu także brak latarni po drugiej stronie ulicy, ale dodatkowo zastosowano zróżnicowanie barwy światła. Zarówno strefy dojścia, jak i oczekiwania są dobrze oświetlone, a dzięki zastosowaniu dwóch źródeł światła na wysięgnikach pieszy jest optymalnie widoczny na przejściu.

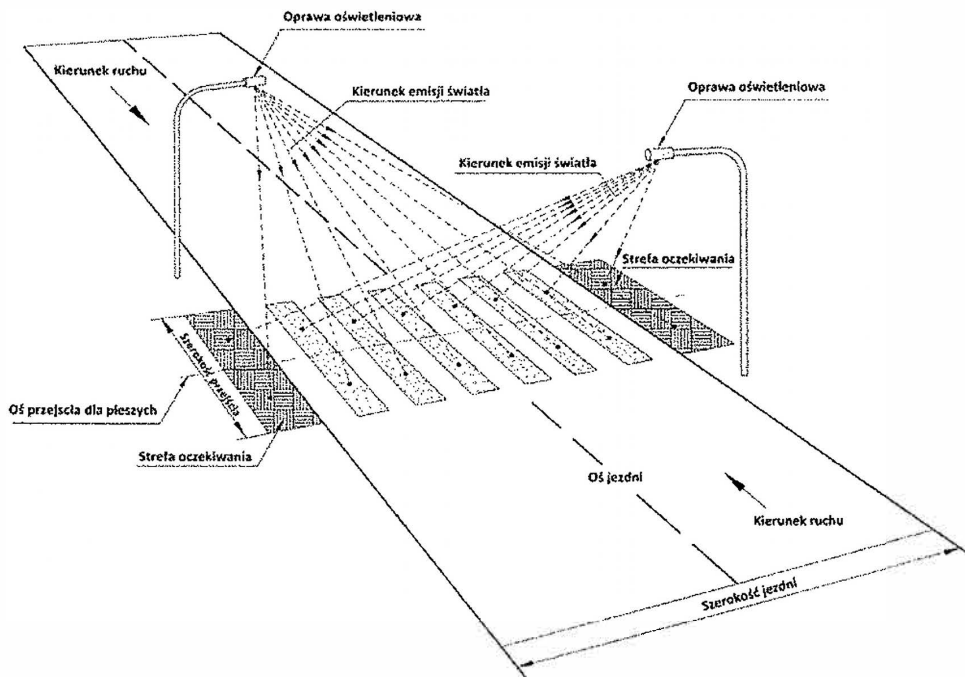
Źródło - WYTYCZNE ORGANIZACJI BEZPIECZNEGO RUCHU PIESZYCH. WYTYCZNE PRAWIDŁOWEGO OŚWIETLENIA PRZEJŚĆ DLA PIESZYCH (opracowane na zlecenie Krajowej Rady Bezpieczeństwa Ruchu Drogowego i rekomendowane do stosowania przez Ministra Infrastruktury).

uspokojeniu ruchu na tym odcinku ulicy. Po jego wbudowaniu możliwe byłoby także zastosowanie tzw. oświetlenia dedykowanego (obustronnego), jak na poniższym schemacie.

W przypadku przejścia przez ul. Wileńską będącego przedmiotem interpelacji, z racji jego długości wnioskuję też o rozważenie możliwości lokalizacji na nim azylu w osi jezdni, który dzieliłby to przejście na dwa i jednocześnie sprzyjał
