LUBLIN 2009-04-29.

OPRACOWANIE

**DOTYCZY UZBROJENIA W PASIE UL. 3-GO MAJA I UL. RADZIWIŁOWSKIEJ W LUBLINIE.
ZAWIERA: INWENTARYZACJĘ, OCENĘ STANU ZACHOWANIA ORAZ SPOSÓB ZABEZPIECZENIA
DRZEW I PROWADZENIA PRAC ZMNIEJSZAJĄCY NEGATYWNY WPŁYW PLANOWANEJ INWESTYCJI NA
STAN WYBRANYCH 32 DRZEW ROSNĄCYCH NA TERENIE LUB W BEZPOŚREDNIM JEJ SĄSIEDZTWIE**
wykonałem na potrzeby Biura Projektów Budownictwa Komunalnego Spółka z o.o. Lublin ul. Hutnicza 7

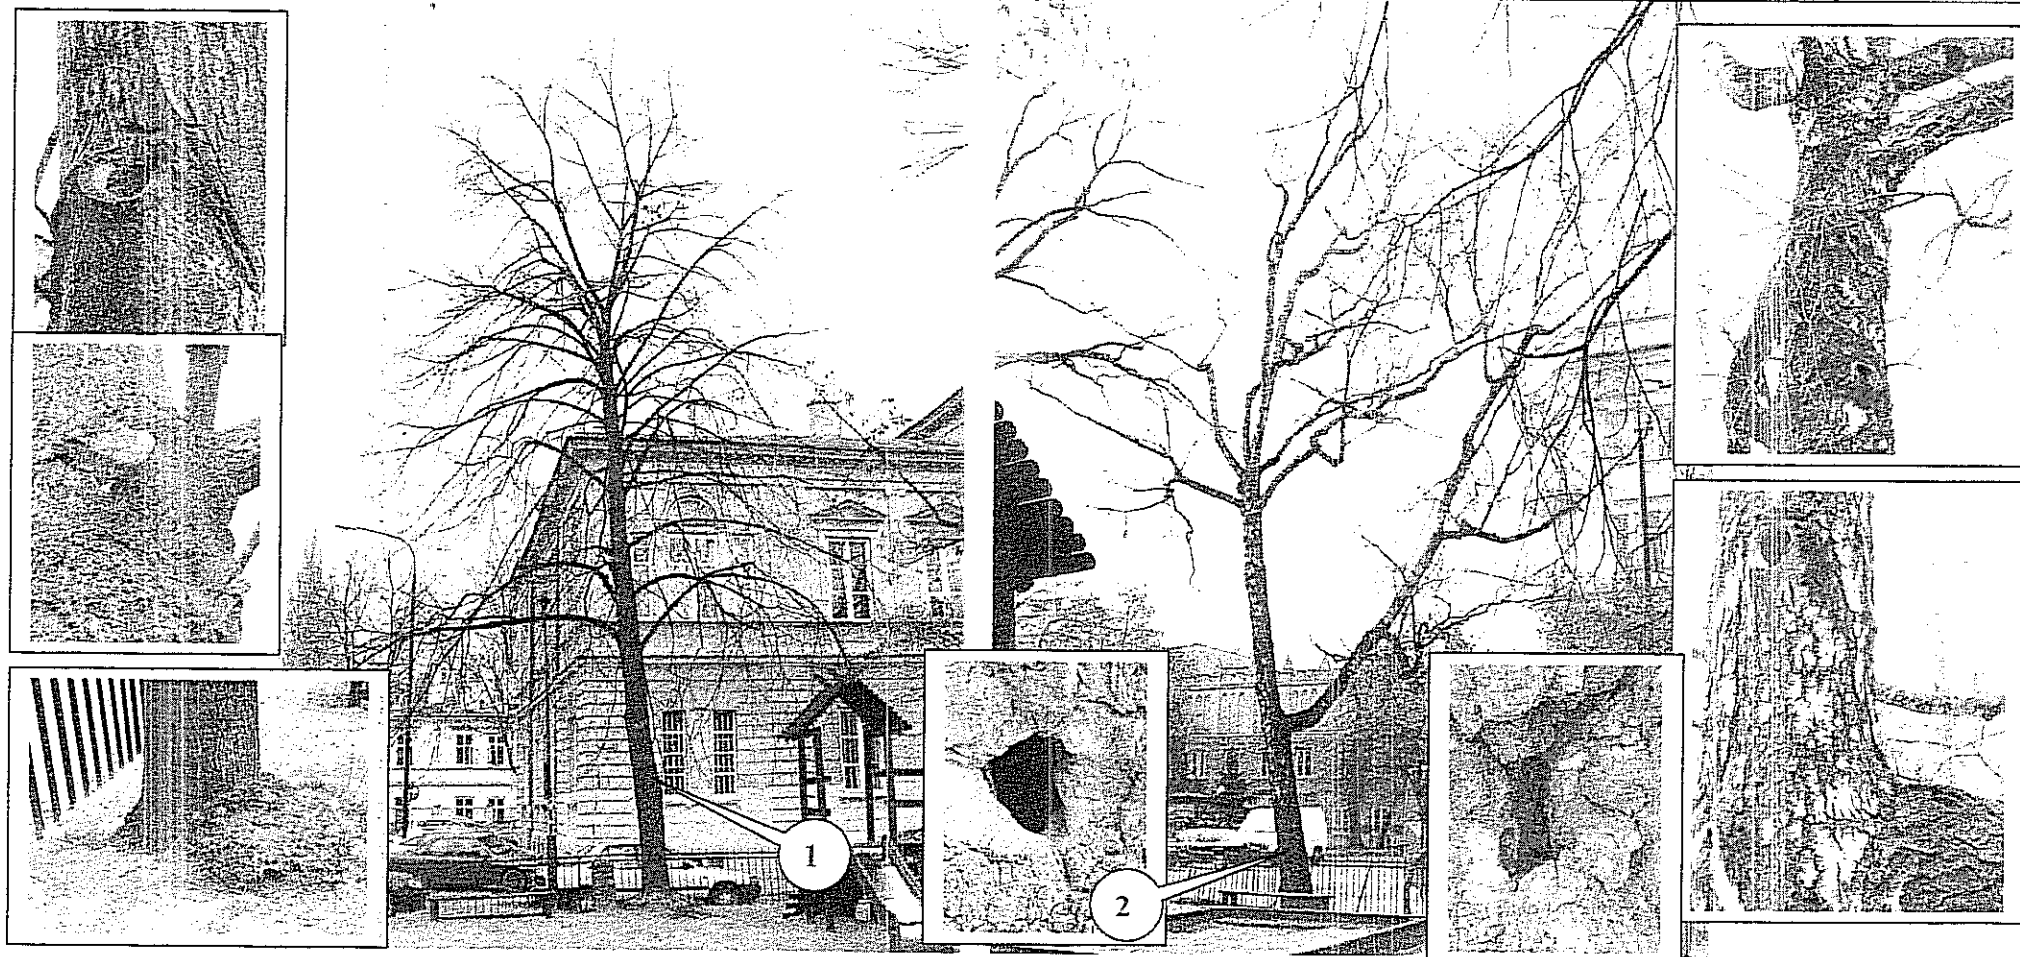
l.p.	rodzaj			Opis stanu zachowania
	obwód	Wysokość	Rzut korony	
1	Lipa drobnolistna			System korzeniowy lekko wyniesiony z dużą ilością przyciętych odrostów od strony południowej. Pień lekko pochylony w kierunku północno-zachodnim. Korona symetryczna z widocznym posuszem, suchymi i polamanym gałęziami.
	127	15	10	
2	Brzoza brodawkowata			Pień prosty, lekko pochylony w kierunku południowo-wschodnim. Na pniu widoczne ślady po wyciętych konarach. Na wysokości około 3m w kierunku północnym wyrasta pojedynczy gruby konar. Około 5m wyżej pień rozwidła się na siedem konarów. W pniu i konarach widoczne liczne zarastające ubytki będące wejściami do ubytku kominowego. Korona niesymetryczna z przewagą gałęzi od strony północnej. W koronie widoczny posusz, suche gałęzie i konary, oraz kikuty po wylamanych gałęziach i konarach. Drzewo jest zagrożeniem dla ludzi i mienia ze względu na ryzyko spadania suchych gałęzi.

145	18	14

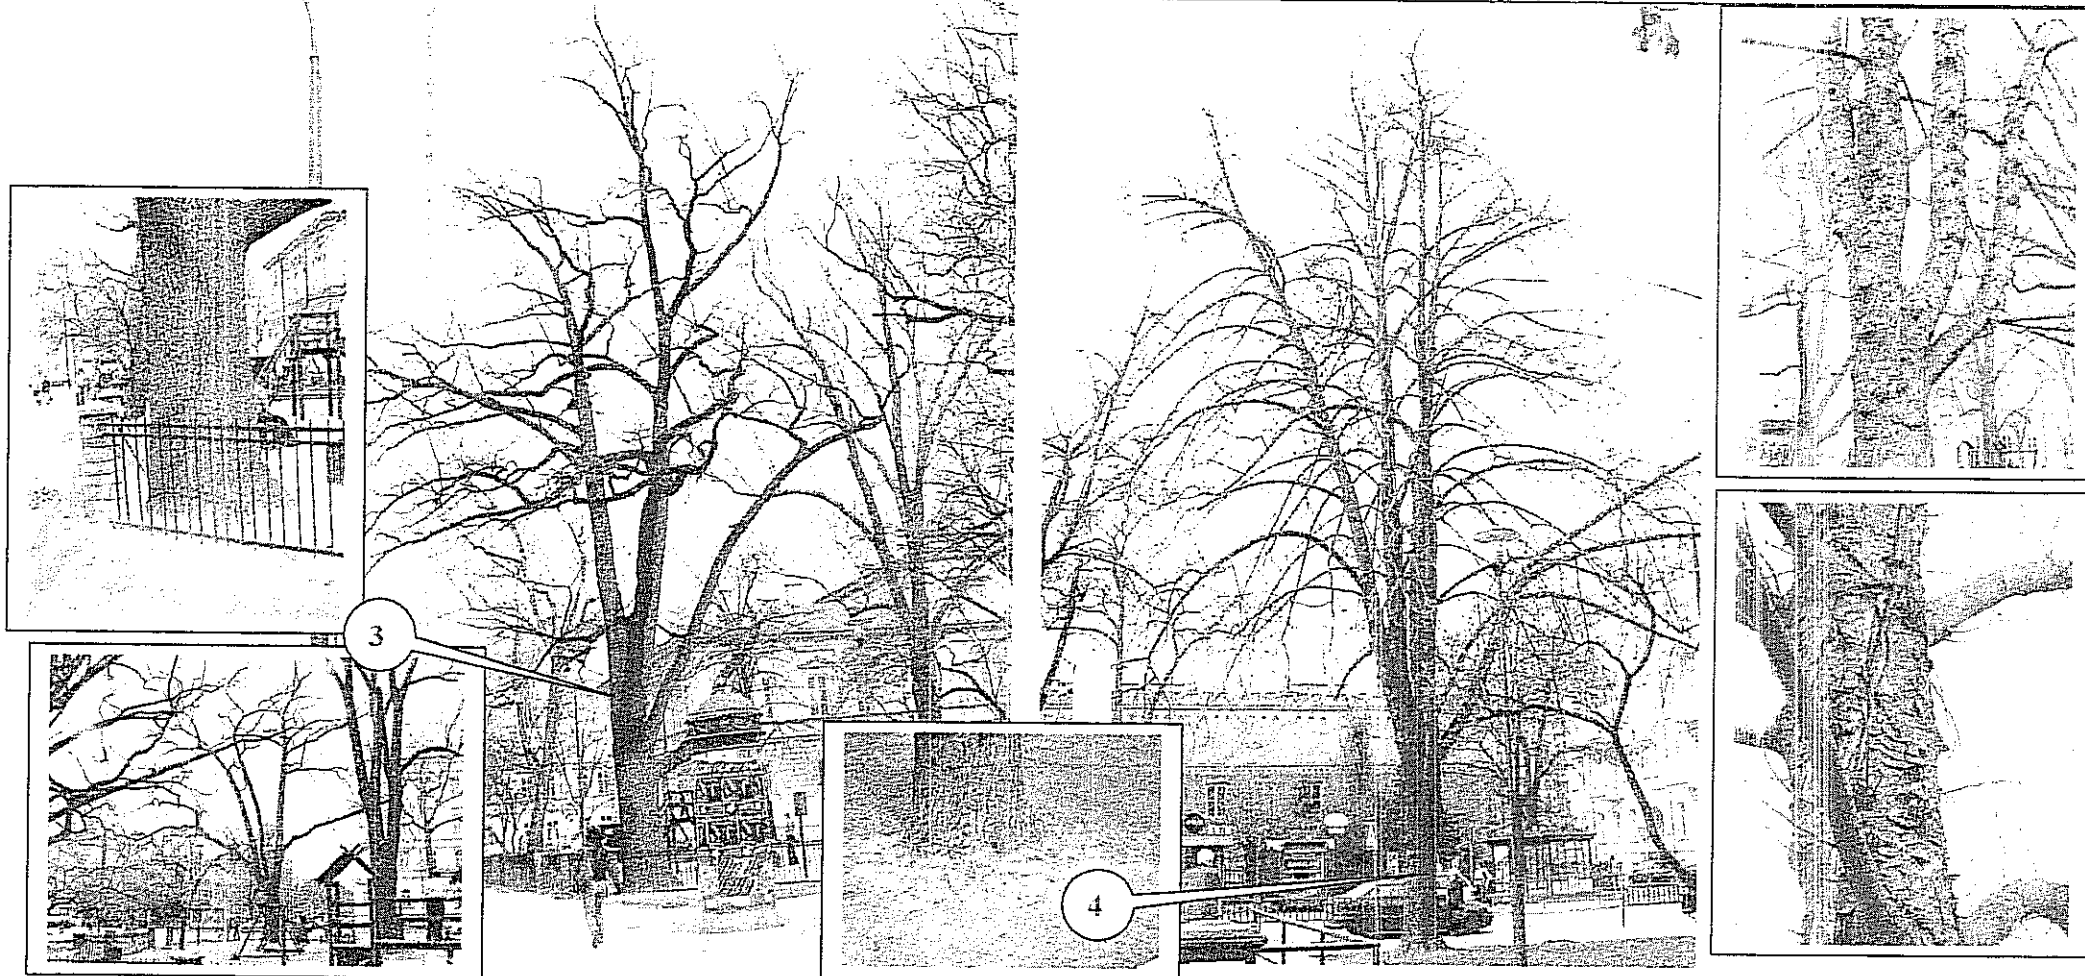
3	Dąb szypułkowy			Rośnie przy ogrodzeniu placu zabaw. Pień prosty, pierwszy konar rośnie w kierunku wschodnim, około 0,5m wyżej pień rozwidła się na trzy odnogi: północną – pionową, południową mocno pochyloną w kierunku południowym i wschodnią pochyloną w kierunku wschodnim. Korona niesymetryczna z przewagą gałęzi po stronie południowej. Na odnogach i konarach widoczne ślady po wyciętych gałęziach i konarach. W koronie widoczny posusz i suche gałęzie oraz zarastające ubytki po wyciętych gałęziach i konarach. Drzewo jest zagrożeniem dla ludzi i mienia ze względu na ryzyko spadania suchych gałęzi.
	305	25	20	
4	Kasztanowiec biały			System korzeniowy lekko wyniesiony. Pień prosty, na wysokości ok. 2,3-3m wyrastają 3 konary – dwa rosnące w kierunku wschodnim i jeden umiejscowiony wyżej rosnący w kierunku północnym. Pień na wysokości około 4m rozwidła się na dwie odnogi północno-zachodnią i południowo-wschodnią. Na odnogach i konarach widoczne zarastające ślady po wyciętych gałęziach i konarach. Na odnodze południowo-wschodniej od strony południowej do wschodniej widoczne zarastające pęknięcie ukośne. Korona niesymetryczna, z większą ilością gałęzi od strony północnej i wschodniej. W koronie widoczny posusz oraz suche gałęzie.

187	22	15

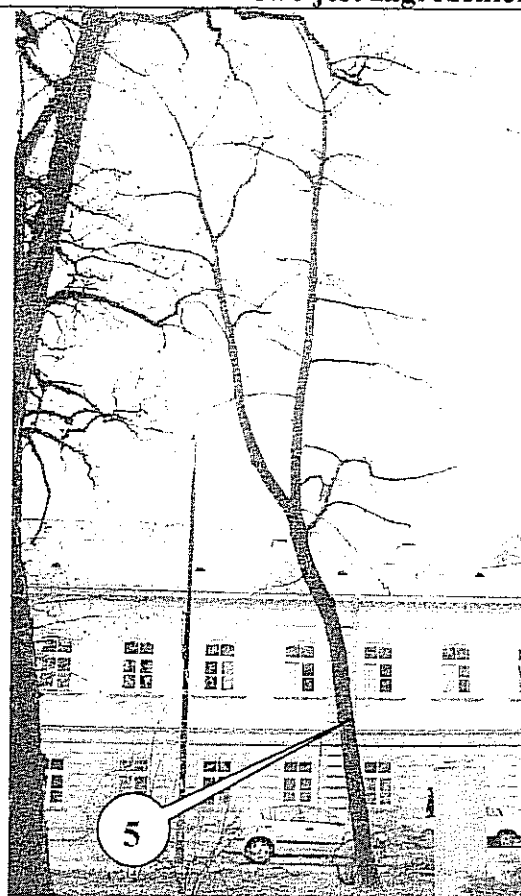
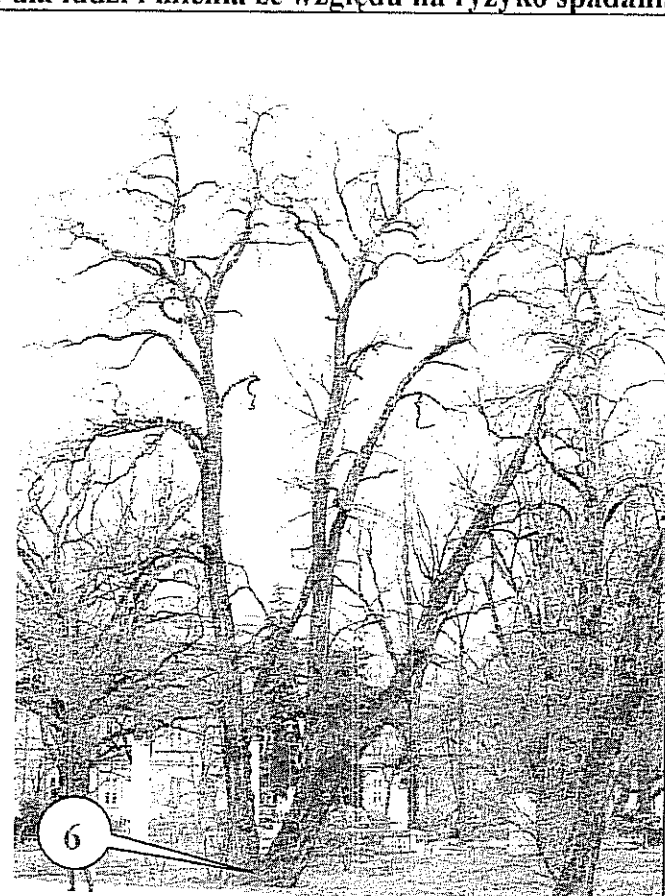
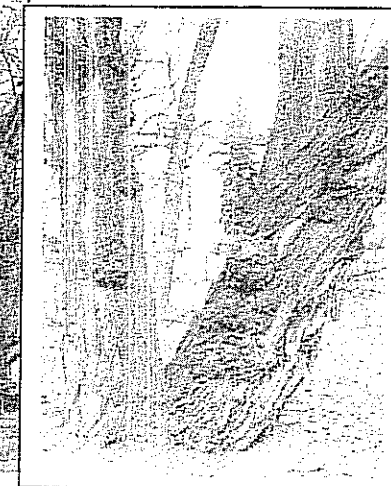
5	Lipa drobnolistna			Pień dołem prosty i lekko pochylony w kierunku południowo-wschodnim, górą wygięty też w kierunku południowo-wschodnim. Rozwidła się na wysokości ok. 10m na 2 odnogi –południowo-zachodnią i wschodnią. Na pniu widoczne zarastające ubytki po wyciętych gałęziach. Korona niesymetryczna, prawie cała masa drzewa znajduje się po południowo-wschodniej stronie podstawy pnia. W koronie widoczny niewielki posusz i suche gałęzie
	95	18	8	
6	Robinia akacjowa			Dwa pnie wyrastają obok siebie ze wspólnej bryły korzeniowej. Rozdzielają się na wysokości około 30cm na dwa pnie północno-zachodni i południowo-wschodni. Pień północno- zachodni lekko pochyla się w kierunku północno-zachodnim, na pniu widoczne zarastające ubytki po wyciętych gałęziach oraz pęknięciach wzdłużnych, korona z mniejszą ilością gałęzi od strony południowo-wschodniej. Pień południowo-wschodni prosty mocno pochylony w kierunku południowo-wschodnim, rozwidła się na dwie odnogi północną – pionową i południową pochyloną w kierunku południowo-wschodnim z zasychającym wierzchołkiem. Pnie i odnogi zniekształcone i osłabione zarastającymi ubytkami po wyciętych gałęziach i pęknięciach wzdłużnych. W koronie widoczna bardzo duża ilość posuszu, suche gałęzie i konary.

233 176	23	12

Drzewo jest zagrożeniem dla ludzi i mienia ze względu na ryzyko spadania suchych gałęzi.

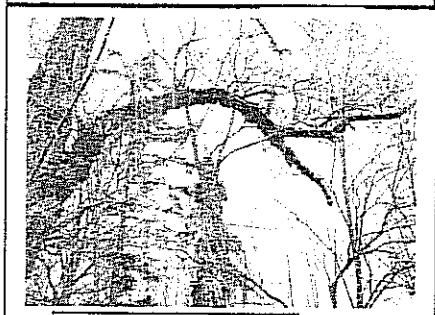
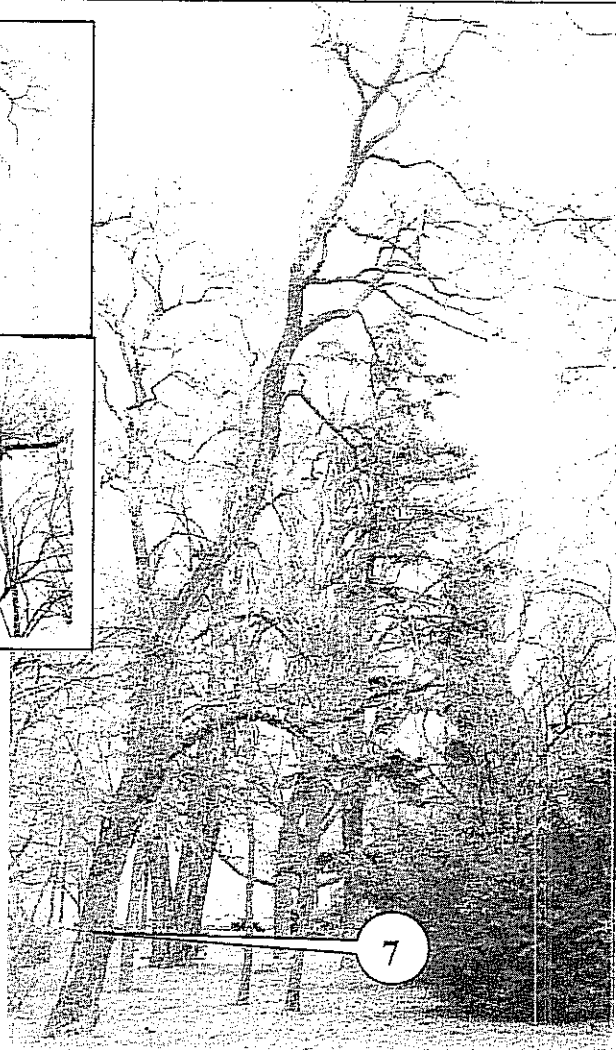
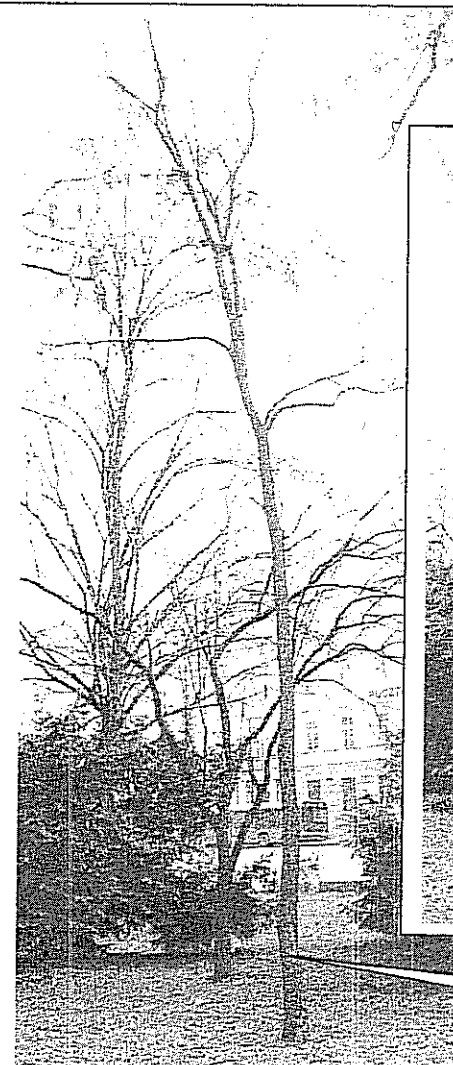
7	Robinia akacjowa			Pień dołem prosty pochylony w kierunku południowo-wschodnim, górą powyginany i pochylony jeszcze bardziej w tymże kierunku. Pień zniekształcony zarastającymi wzdłużnymi ubytkami oraz naroślami. Od strony zachodniej ubytek od podstawy pnia do wysokości około 1,5m i szerokości około 15cm. Korona niesymetryczna z bardzo dużą ilością posuszu, suchymi gałęziami i konarami. Drzewo jest zagrożeniem dla ludzi i mienia ze względu na ryzyko spadania suchych gałęzi.
	141	21	8	
8	Robinia akacjowa			Pień prosty lekko pochylony w kierunku południowo-wschodnim. Korona niesymetryczna, umieszczona wysoko, prawie cała masa drzewa po południowo-wschodniej stronie podstawy pnia. W koronie widoczna bardzo duża ilość posuszu, suche gałęzie i konary.
	34	12	4

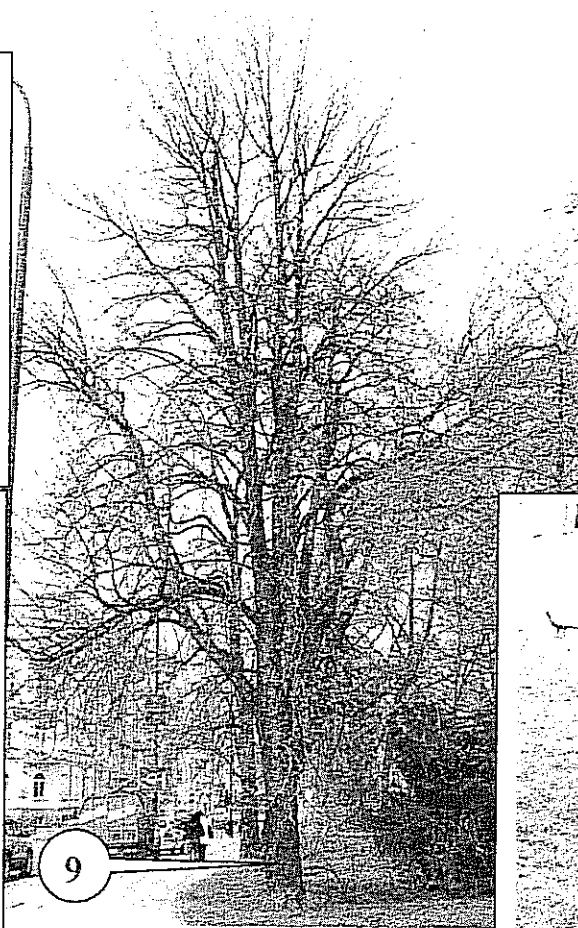
9	Kasztanowiec biały			Pień prosty, zniekształcony zarastającymi ubytkami po uszkodzeniach mechanicznych oraz pęknięciach wzdłużnych. Rozwidła się na wysokości około 4m na trzy odnogi: południową oraz północno-zachodnią i północno-wschodnią. Korona symetryczna z niewielkim posuszem
	169	16	12	
10	Sliwa wiśniowa			Pień prosty, rozwidła się na wysokości około 80cm na dwie odnogi: północną – wyciętą i południową, która rozwidła się na wysokości około 3m na dwa konary północny i południowy.
	38	6	5	
11	Sliwa wiśniowa			Pień pochylony w kierunku południowym od wysokości około 90cm w kierunku wschodnim. Pień popękany wzdłużnie, kora odpada płatami. Na pniu widoczne zarastające ubytki po wyciętych gałęziach i pęknięciach wzdłużnych. Korona szczątkowa. Drzewo w bardzo słabej kondycji – zamierające.
	38	4	2

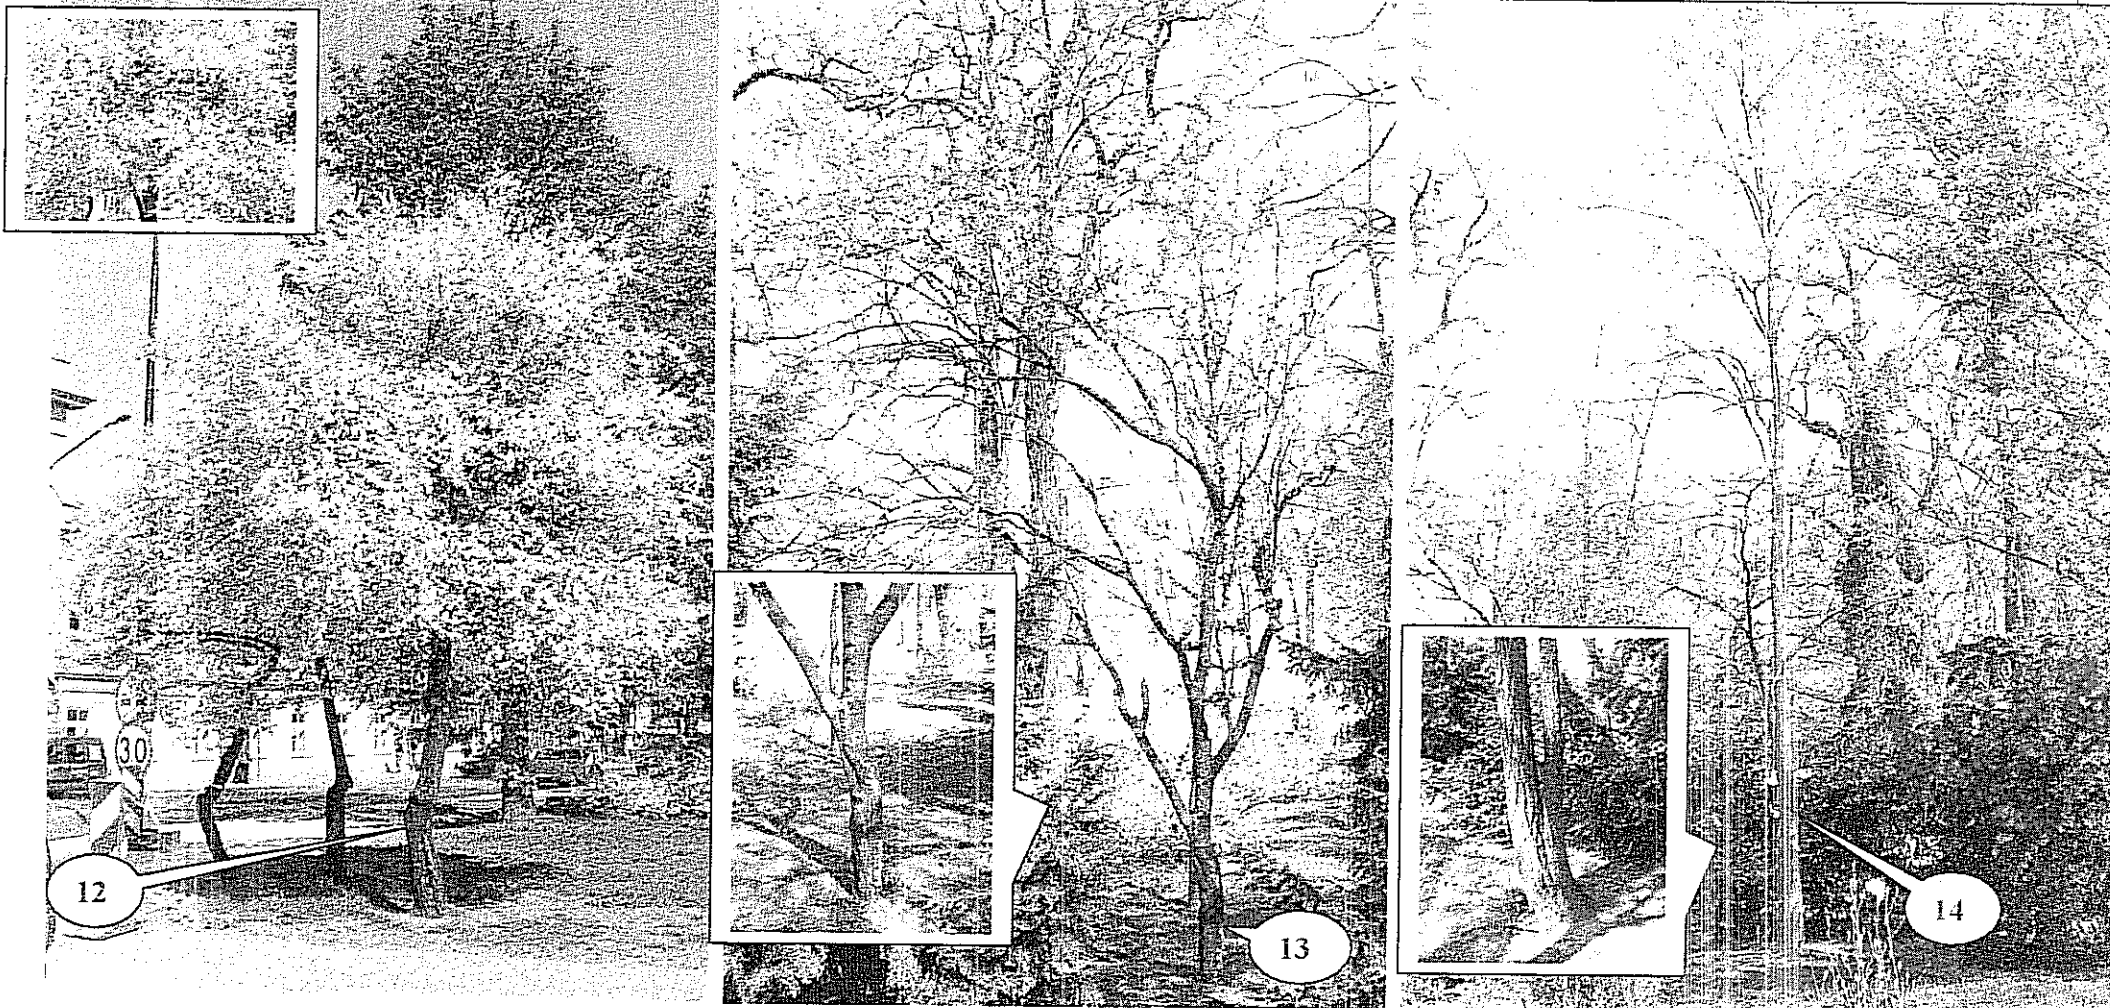
12	Sliwa wiśniowa	Pień wygięty, zniekształcony zarastającymi ubytkami po wyciętych gałęziach i konarach. Korona symetryczna mocno zagęszczona.		
	57 7 6			
13	Sliwa wiśniowa czerwona	Pień prosty, zniekształcony zarastającymi ubytkami, zagrzybiony. Rozwidła się na wysokości około 1,2m na dwa konary północno-wschodni i południowo-zachodni (suchy). Korona niesymetryczna z suchymi, polamanymi i zagrzybionymi gałęziami i konarami. Należy usunąć ze względu na rozsiewanie grzybów. Jest zagrożeniem dla innych drzew.		
	40 i 25 6 8/3			
14	Robinia akacjowa	Z jednej bryły korzeniowej wyrastają dwa pnie południowo-zachodni (grubszy) i północno-wschodni. Pnie dołem lekko wygięte i pochylone w kierunku południowo-zachodnim. Korona niesymetryczna z przewagą gałęzi od strony północnej i południowej, z dużą ilością posuszu i suchych gałęzi.		
	53 i 29 11 7

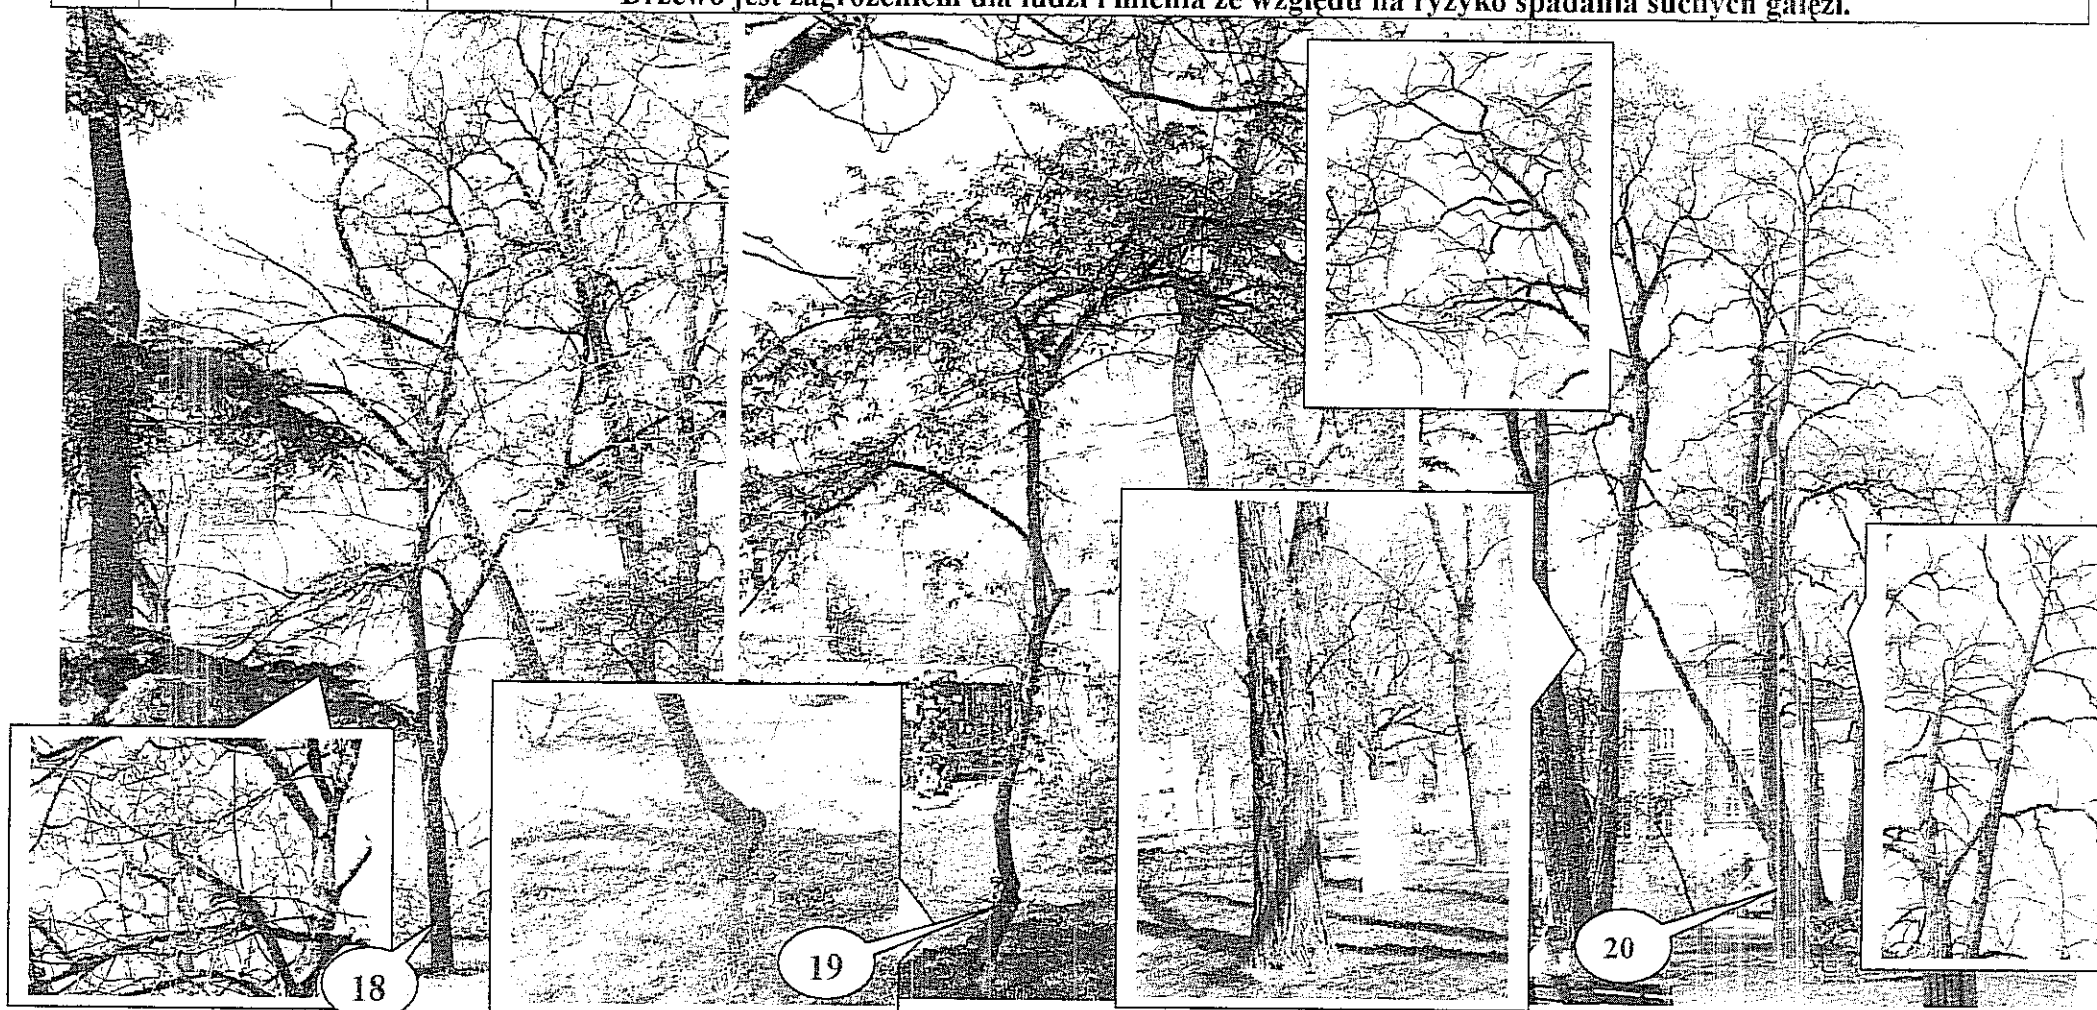
18	Jabłoń			Pień dołem prosty i lekko pochylony w kierunku południowo-wschodnim, górą wygięty też w kierunku południowo-wschodnim. Korona niesymetryczna, prawie cała masa drzewa znajduje się po południowo-wschodniej stronie podstawy pnia. W koronie widoczny niewielki posusz i suche gałęzie.
	63	10	6	
19	Jabłoń jagodowa			Pień dołem prosty, rozwidlał się na wysokości około 0,5m na dwa konary północny (wycięty) i południowy pochylony w kierunku południowo-wschodnim. Korona niesymetryczna prawie cała po południowo-wschodniej stronie podstawy pnia.
	24	4	3	
20	Robinia akacyjowa			Pień prosty lekko pochylony w kierunku południowym, zniekształcony zarastającymi ubytkami po wyciętych gałęziach. Rozwidla się na wys. około 3m na dwie odnogi wschodnią i zachodnią - odchyłone od siebie. Korona niesymetryczna, z przewagą gałęzi od strony zachodniej, z bardzo dużym posuszem, dużą ilością suchych gałęzi i konarów. Drzewo jest zagrożeniem dla ludzi i mienia ze względu na ryzyko spadania suchych gałęzi.

189	24	11

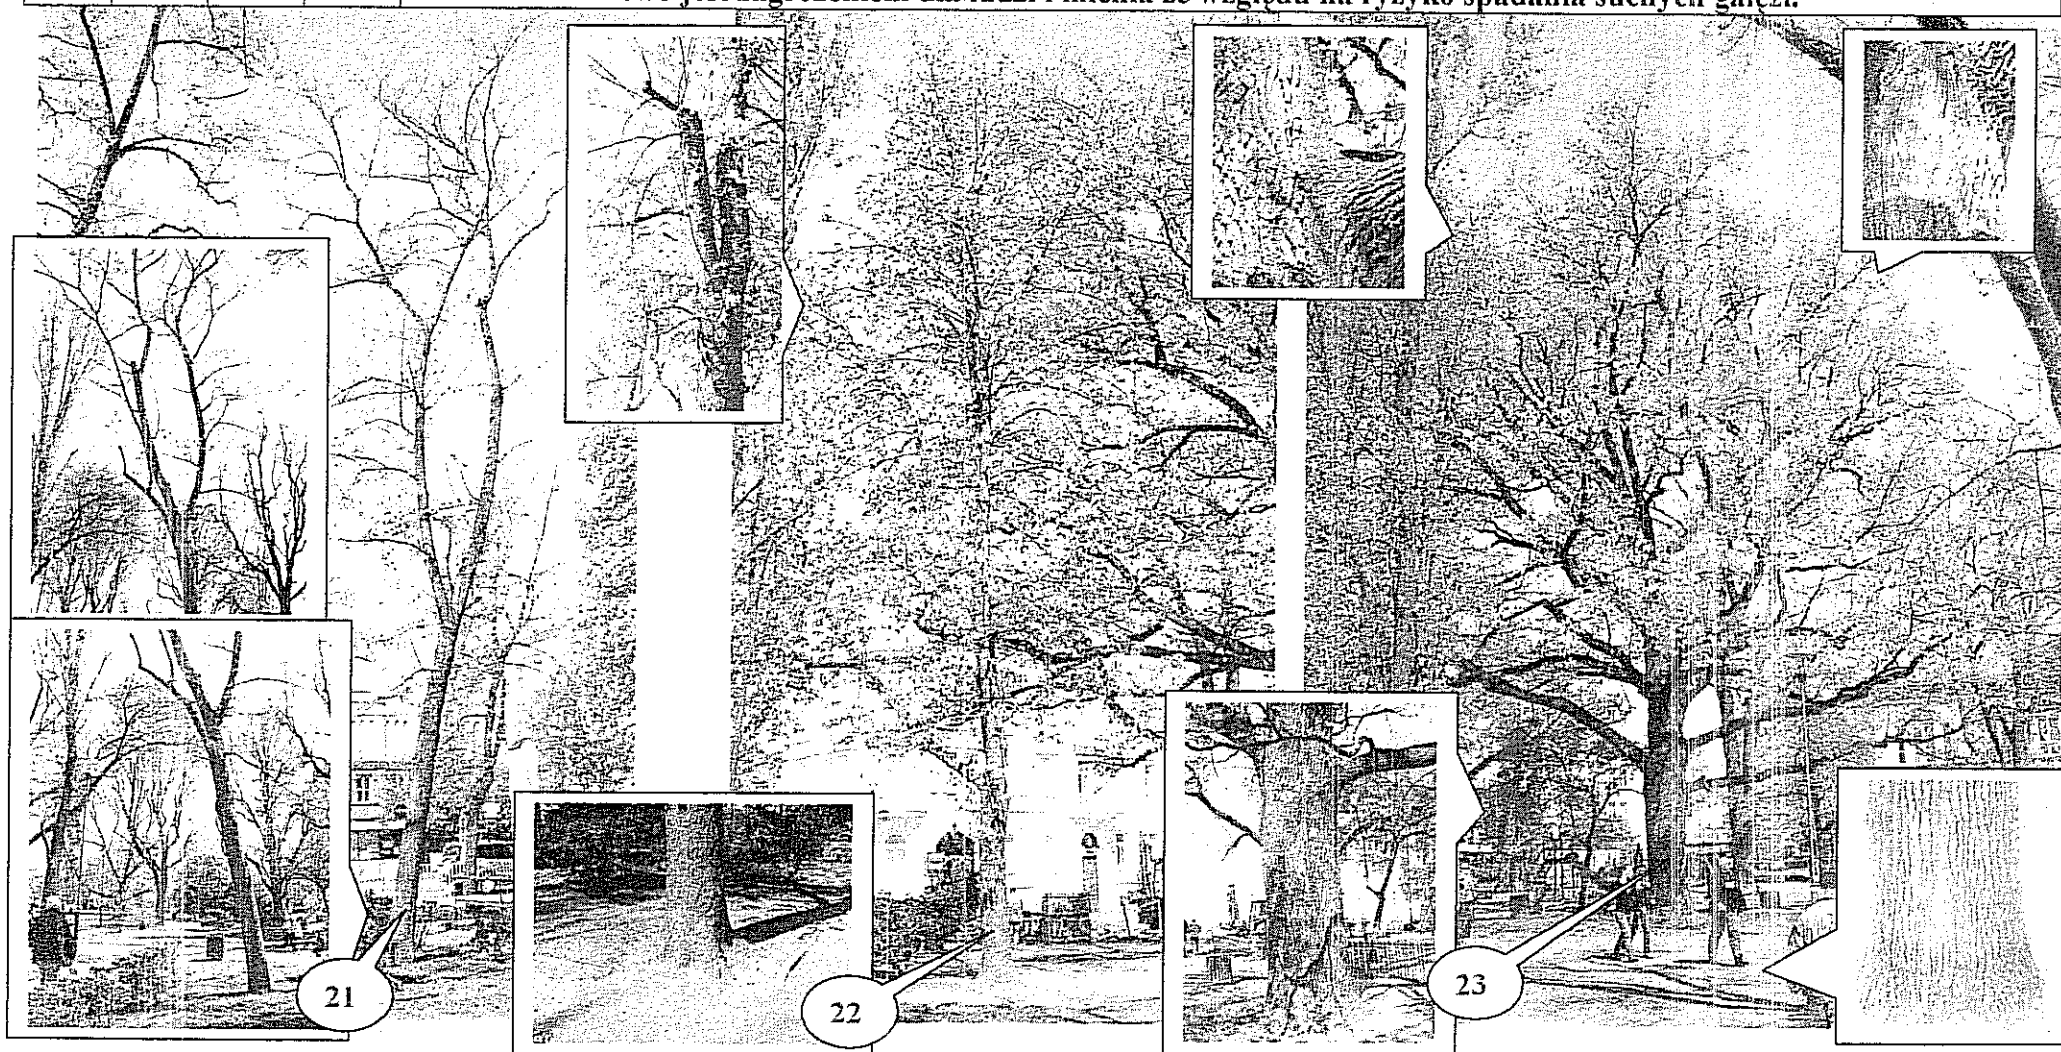
21	Klon jawor			Pień prosty, pochylony w kierunku północnym, na pniu widoczne zarastające ubytki po wyciętych gałęziach i konarach. Rozwidła się na wys. około 7m na dwie odnogi północną i południową. Korona niesymetryczna prawie cała po północnej stronie podstawy pnia, z widocznym posuszem suchymi gałęziami oraz kikutami po wyciętych gałęziach i konarach
	98	21	8	
22	Kasztanowiec biały			Pień prosty, rozwidła się na wys. około 4m na dwie odnogi - południowo-wschodnią wyciętą na wysokości około 2m od rozwidlenia i północno-zachodnią. Korona niesymetryczna, z przewagą gałęzi od strony północno-zachodniej. Na odnogach widoczne zarastające ubytki po wyciętych gałęziach i konarach. W koronie widoczna bardzo duża ilość posuzu, suche gałęzie i konary. Drzewo osłabione.
	151	21	9	
23	Dąb szypułkowy Pomnik Przyrody			Pień prosty od strony południowo-wschodniej od podstawy pnia do wys. około 5m zarastający ubytek, wyżej ślady po zarastających wzdłużnych ubytkach, od strony północnej ślad po zarośniętym ubytku od podstawy pnia do wys. 1,6m. Pierwsze konary na wysokości około 4m. Korona rozłożysta, symetryczna, z widocznym posuszem, suchymi gałęziami i konarami.

357	26	24

Drzewo jest zagrożeniem dla ludzi i mienia ze względu na ryzyko spadania suchych gałęzi.

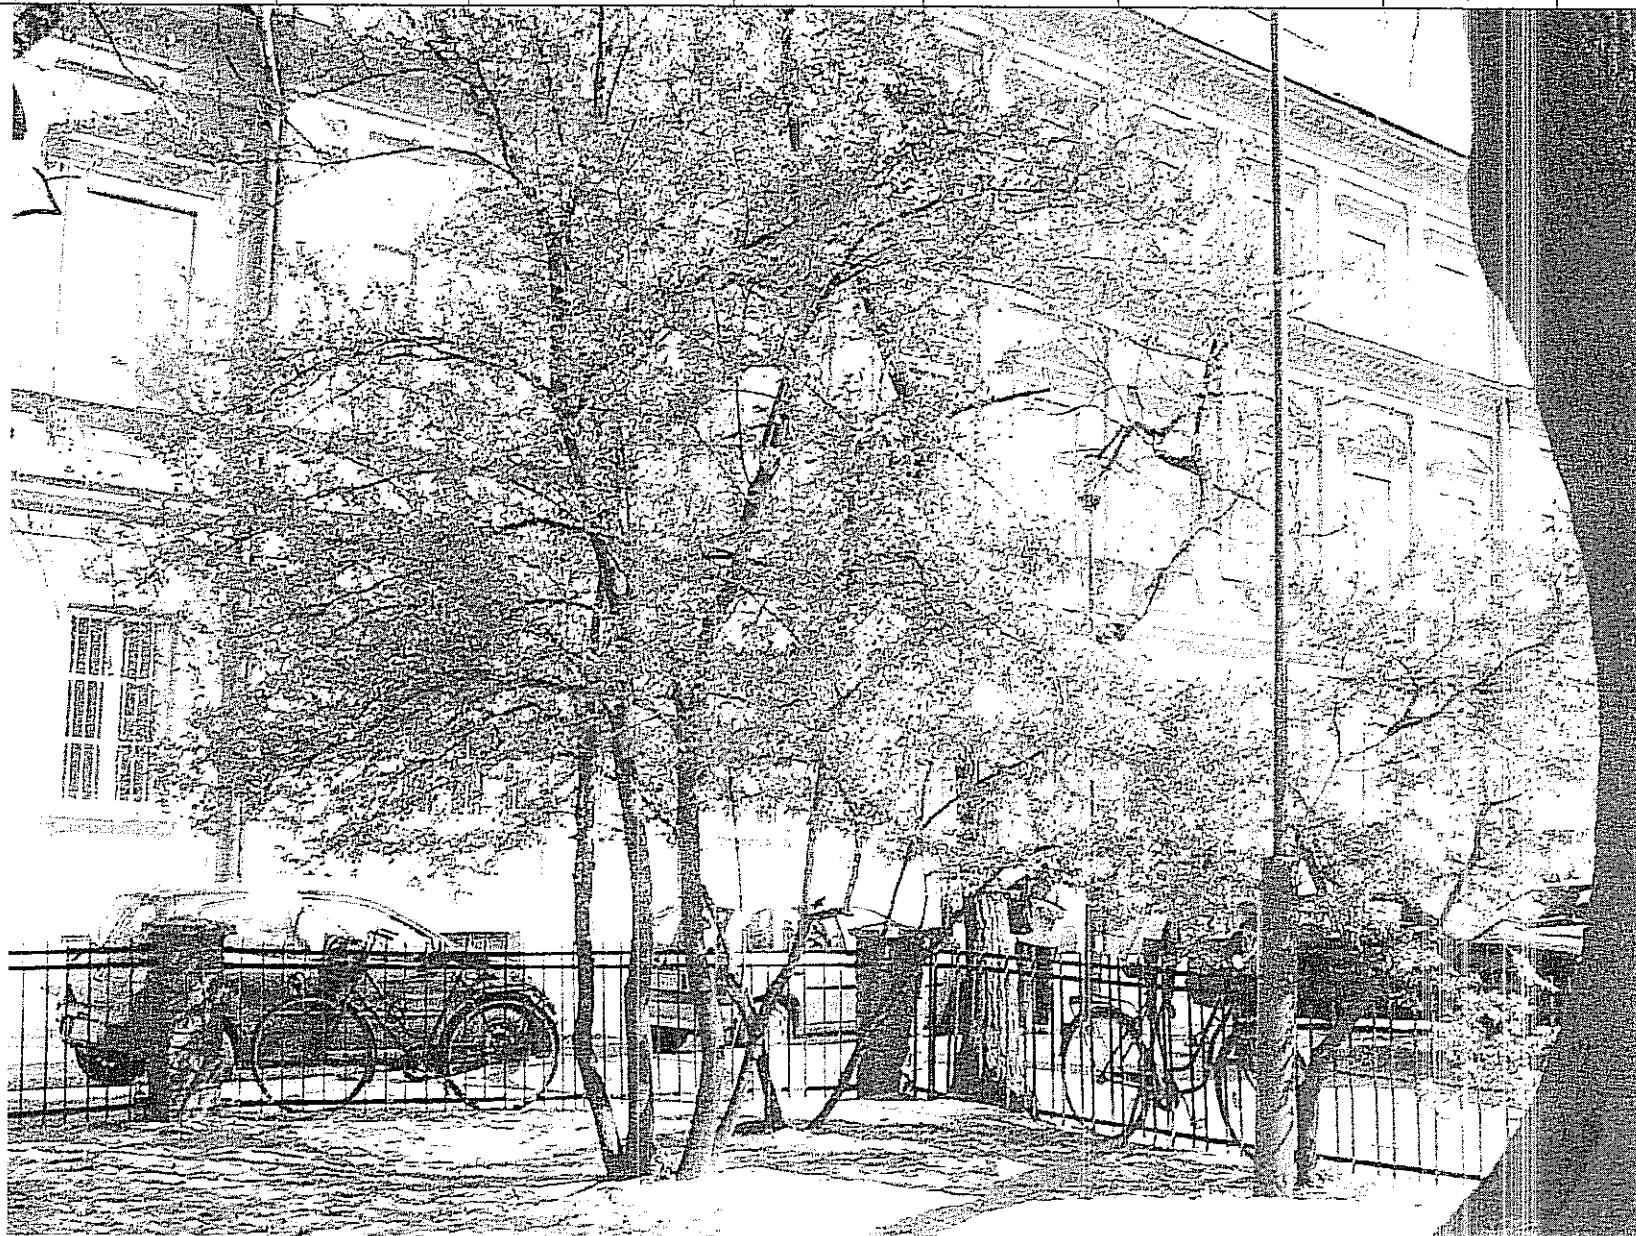
29	Sliwy wiśniowe szt. 3								
	Obwód 18, 28, 32, 24	Wysokość 7	Rzut korony 6	Obwód na 0,5m 19 i 17	Wysokość 3	Rzut korony 5	Obwód na 0,9m 24	Wysokość 3	Rzut korony 2

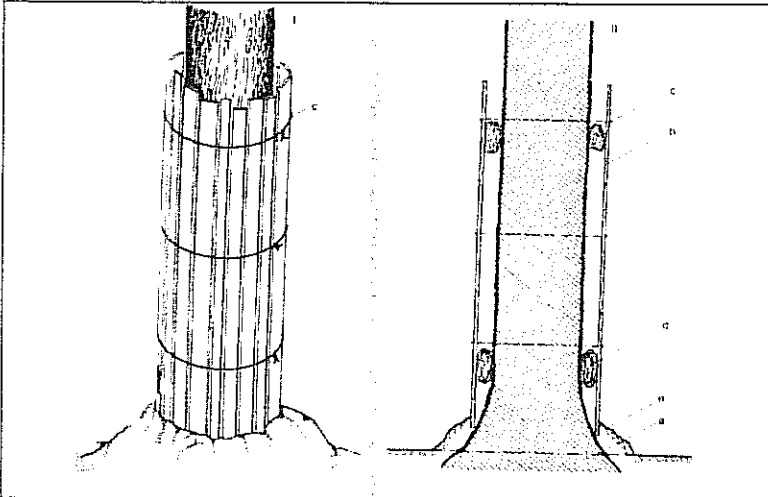
Z A B E Z P I E C Z E N I E P N I D R Z E W

I. U wszystkich drzew rosnących na placu budowy konieczne jest zabezpieczenie pni przez odeskowanie tam gdzie w pobliżu będzie pracował sprzęt mechaniczny lub zabezpieczenie do wysokości 2m matą trzcinową lub słomianą pni drzew przy których nie będzie pracował sprzęt mechaniczny.

<p>Przy zabezpieczaniu pni deskami należy zwrócić uwagę na to, aby:</p> <ul style="list-style-type: none">- na pnie założyć warkocz ze słomy w ilości 2-3szt ustalający odległość desek od pnia (deski nie mogą przylegać bezpośrednio do pnia gdyż przy uderzeniach mogłyby kaleczyć pień),- wysokość oszalowania wynosiła około 200cm,- dolna część desek opierała się na podłożu i była obsypana ziemią,- oszalowanie przymocowane było do pnia opaskami z drutu lub specjalnej taśmy stalowej. Opaski takie należy stosować w odległości co 40-60 cm od siebie, czyli minimum trzy cztery na pniu.
<p>Sposób prawidłowego oszalowania pni drzew : a) poziom gruntu, b) oszalowanie z desek,</p>	<p>c) drut lub opaska stalowa mocująca deski do pnia, d) wypełnienie przestrzeni między deskami a pniem, e) dodatkowa ziemia</p>
