**Potencjalny skład gatunkowy awifauny i  
chiropterofauny zasiedlającej budynku w  
okresie niełęgowym w Zespole Szkół  
Samochodowych (ul. Długosza 10a) w Lublinie  
- wstępne wskazania harmonogramu prac i  
wstępne sposoby kompensacji niszczenia  
siedlisk lęgowych**

Wykonano na zlecenie Gminy Lublin z siedzibą w Lublinie  
Plac Łokietka 1, 20-109 Lublin

Lublin, luty 2012 r.

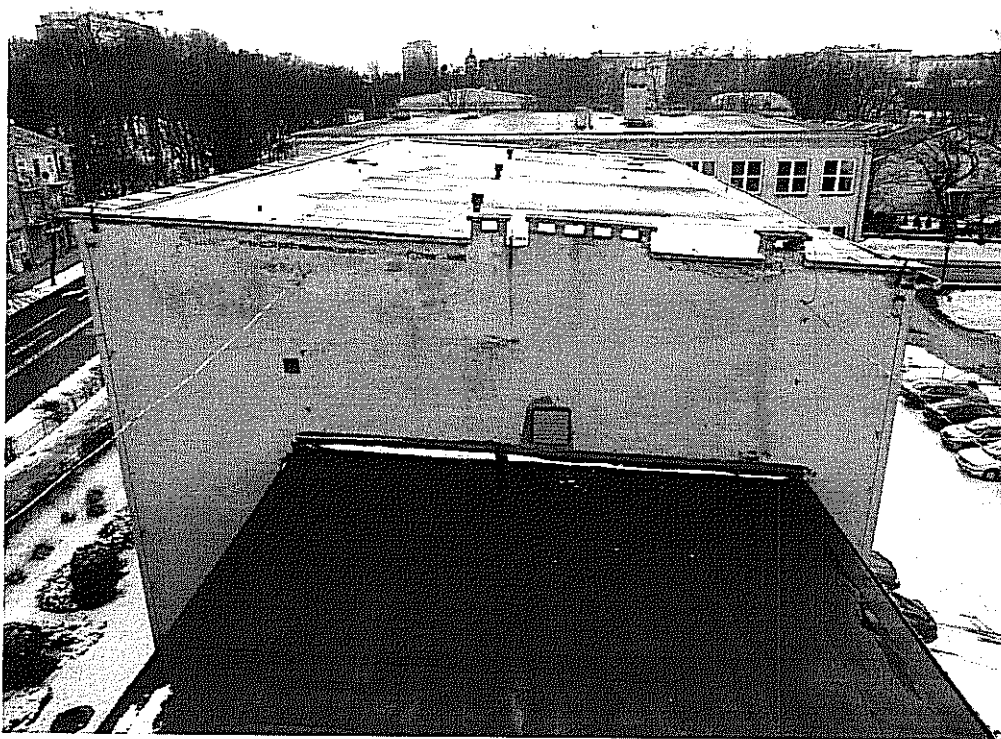
**Dach.** Na pokrytym papą dachu, istnieją kominy wentylacyjne, w których któryś 16 otworów (średnica ok. 10 cm) nie jest zabezpieczonych kratkami (fot. 1). Potencjalne gatunki, które mogą się rozmnażać w kominach to: kawka, pójdzka, płomykówka.

Fot. 1. Widok dachu i kominów z otwartymi wentylacyjnych na Zespole Szkół Samochodowych

Ze względu na przygotowywaną inwestycję, dojdzie do zabezpieczania otworów wlotowych do miejsc lęgowych gatunków chronionych ptaków i nietoperzy. W ramach kompensacji utraty siedlisk lęgowych zwierząt chronionych, w trakcie prac dociepleniowych, wstępnie zaleca się wywieszenie budek lęgowych i miejsc schronienia. Wstępna ocena liczby budek lęgowych: kawka – 3 budki, wróbel – 2 budki, jerzyk – 5 budek, szpak – 1 budka, pójdzka – 1 budka, płomykówka – 1 budka, bogatka – 1 budka, nietoperze – 3 budki. Oszacowana liczba budek może się zmniejszyć o 20-30%, po weryfikacji liczebności ptaków i nietoperzy w sezonie lęgowym.

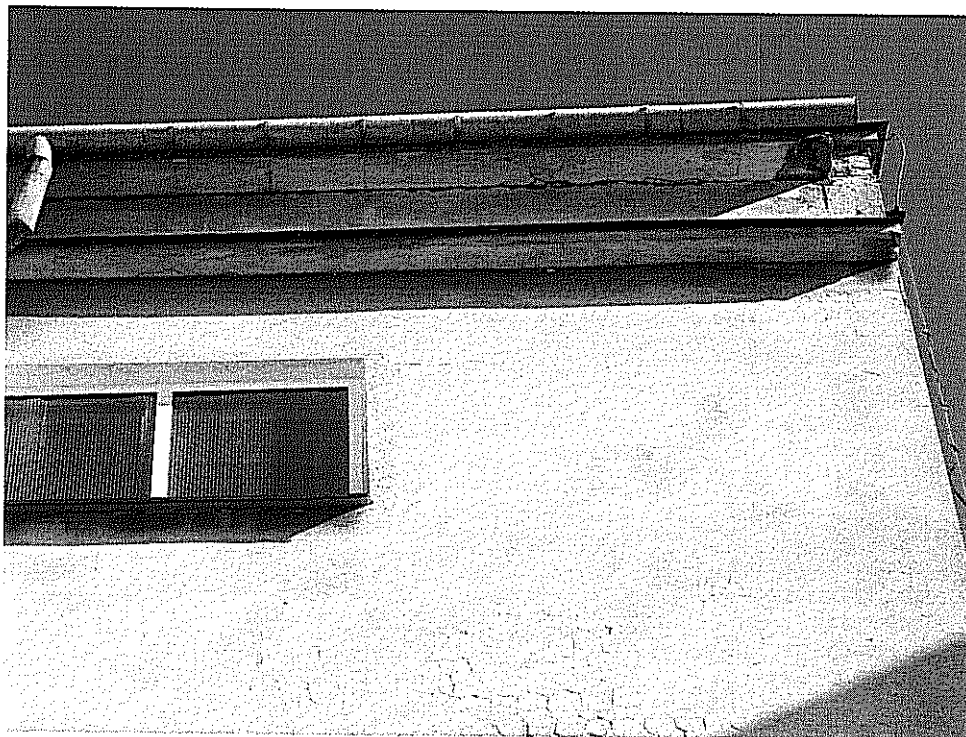
**Ściany zewnętrzne.** W ścianie zachodniej i południowej, w górnej części, stwierdzono pęknięcia i szczeliny (fot. 2). Po pozostałych ścianach nie stwierdzono wyraźnych otworów i szczelin. Potencjalne, lęgowe gatunki to jerzyk i nietoperze.

Fot. 2. Pęknięcia i szczeliny w zachodniej części szkoły

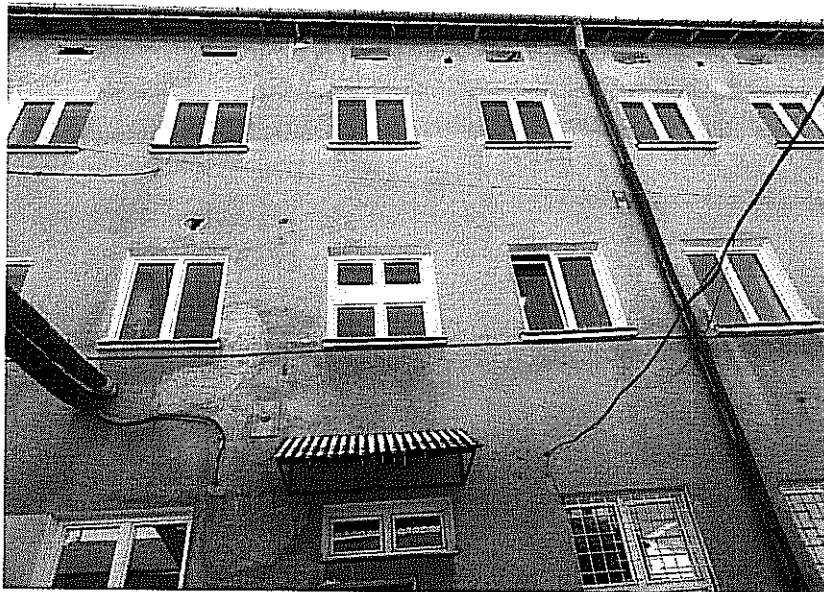
**Ściany zewnętrzne.** W ścianie północnej (fot. 4) stwierdzono 4 otwory wlotowe o średnicy około 10 cm, w tym jeden nich był zajęty przez parę kawek. W pozostałych częściach, stwierdzono jedynie drobne pęknięcia. Potencjalne i lęgowe gatunki to: kawka, wróbel, pójdzka, płomykówka, jerzyk, nietoperze.

Fot. 4. Widok północnej części budynku warsztatów – w górnej części niezabezpieczone okna i otwory wentylacyjne
