PROGRAM PRAC KONSERWATORSKICH:

LEW SYMBOL LWOWA

Ul. ZAMKOWA 9, LUBLIN
NR. REJ. ZABYTKÓW –A/161

Inwestor: Gmina Lublin

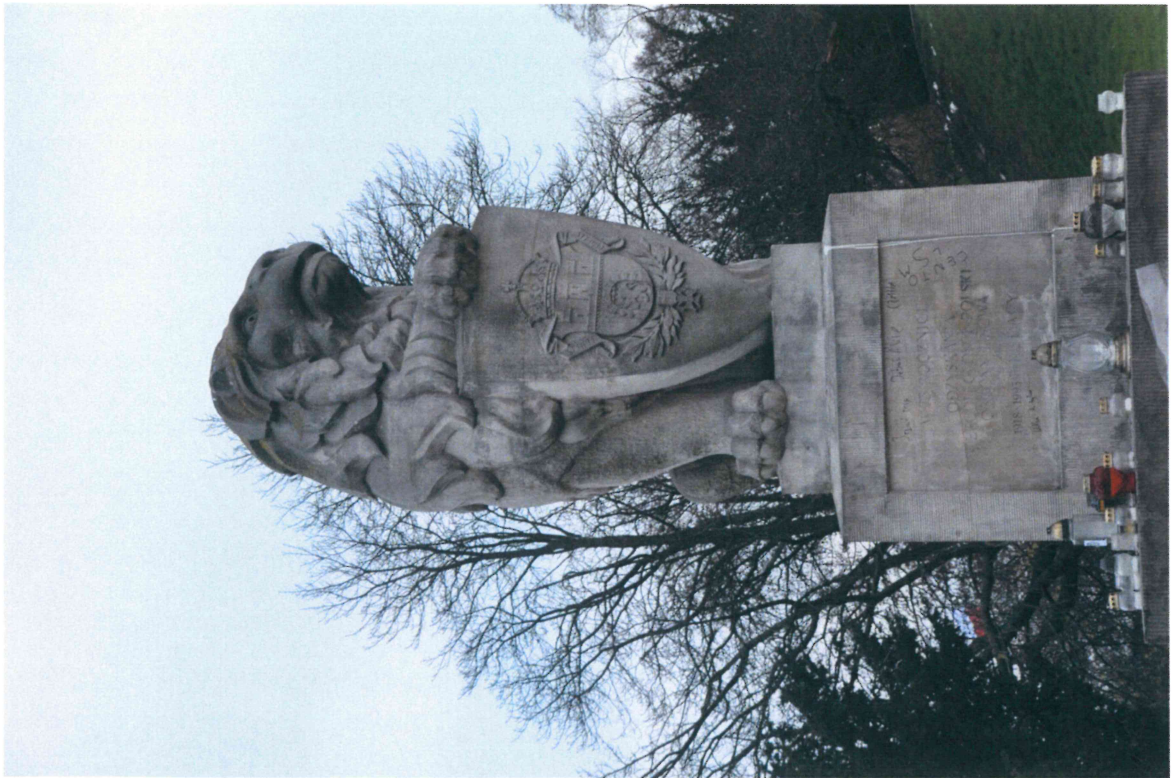
Fot. nr 1 – Lew – symbol Lwowa . Pomnik na wzgórzu zamkowym w Lublinie, ul Zamkowa . Widok od frontu (od zachodu)

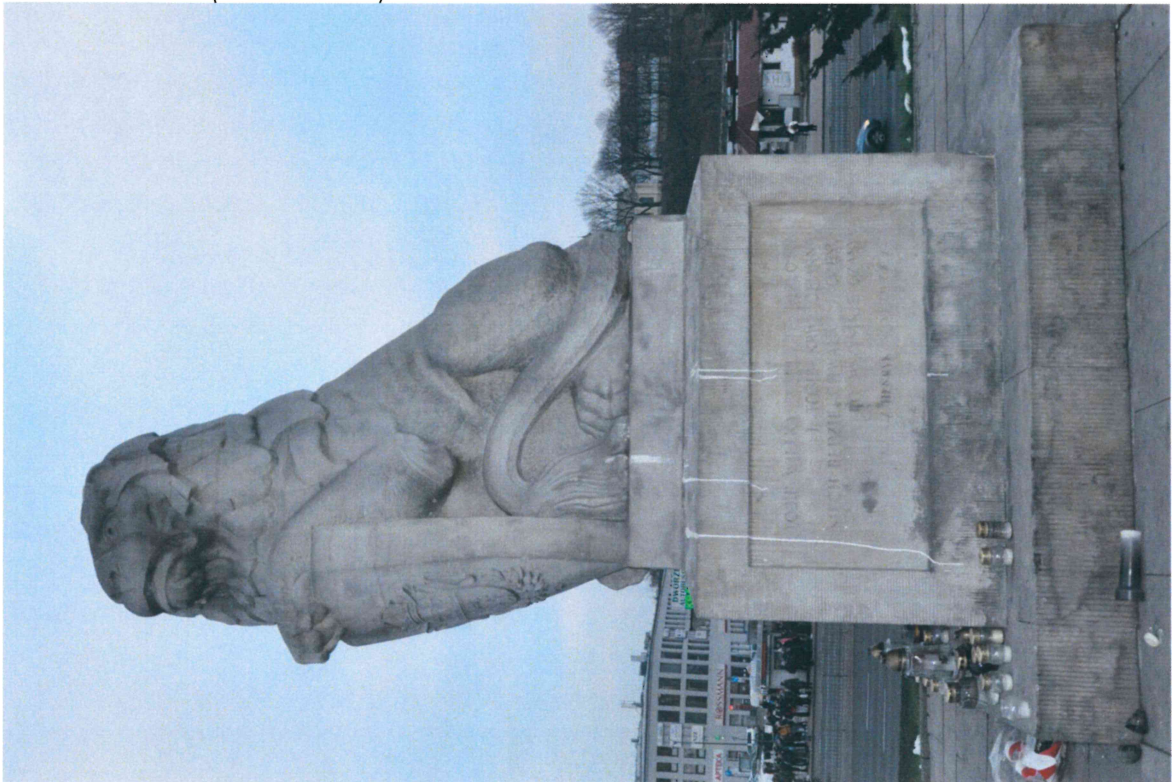
Fot. nr 2 – Lew – symbol Lwowa . Pomnik na wzgórzu zamkowym w Lublinie, ul Zamkowa 9 Widok od południa.

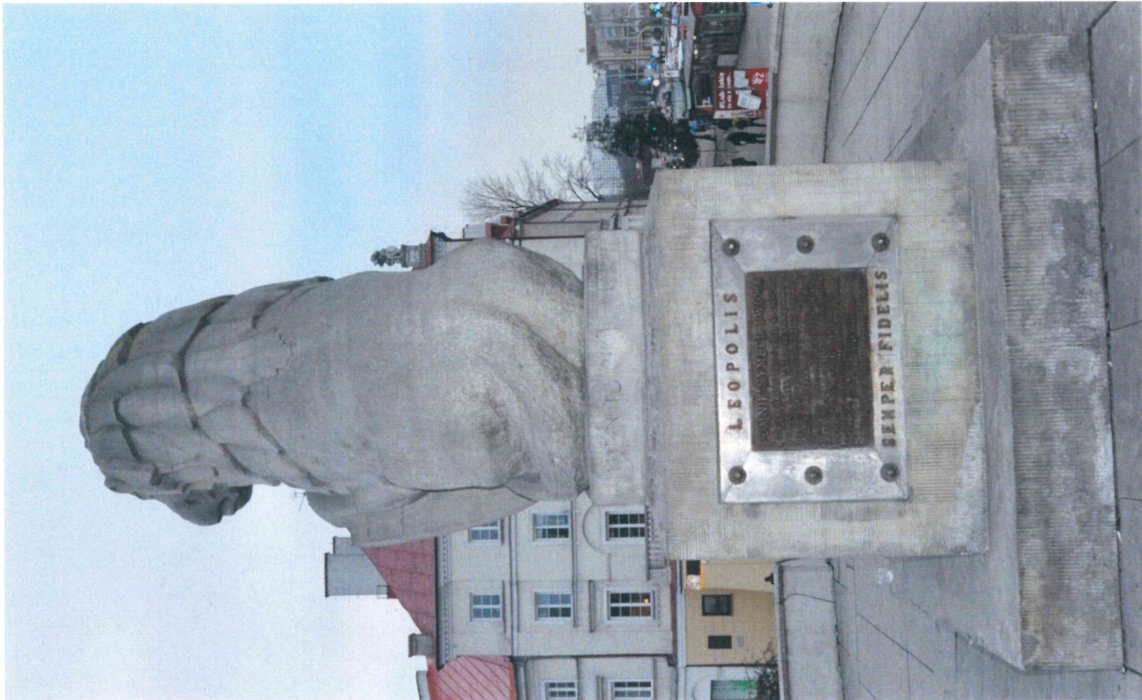
Fot. nr 3 – Lew – symbol Lwowa . Pomnik na wzgórzu zamkowym w Lublinie, ul Zamkowa 9
Widok od wschodu.

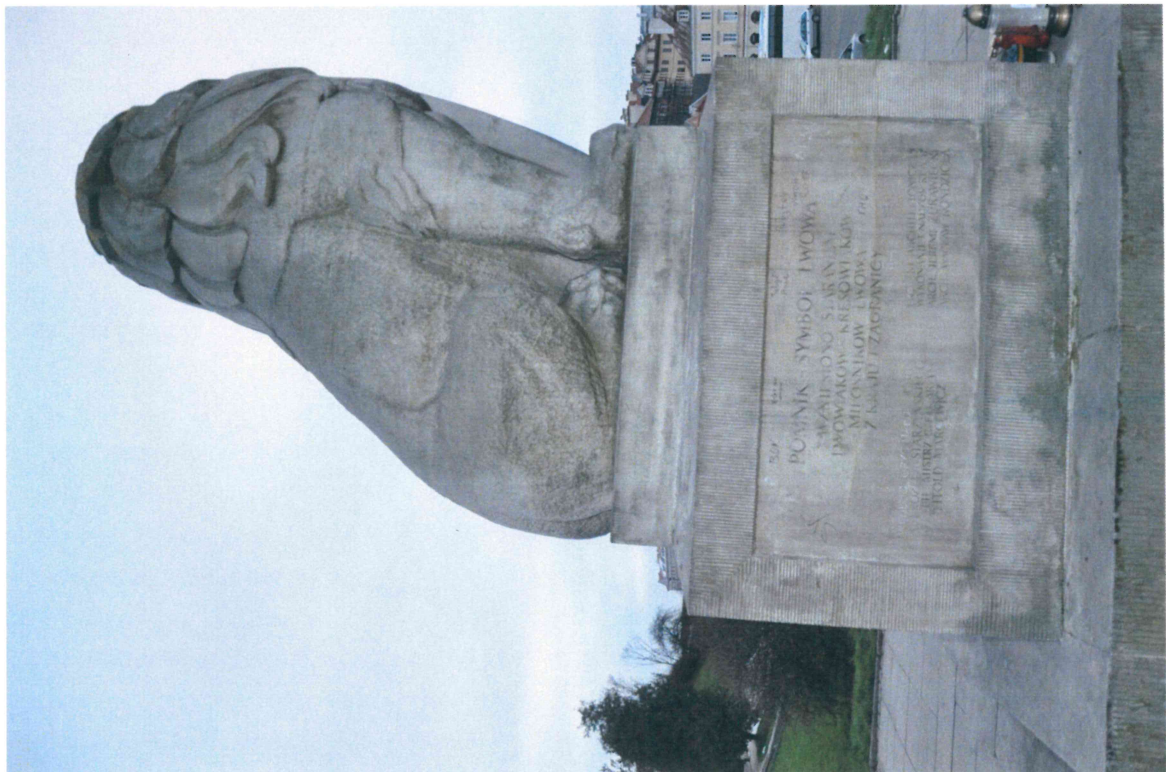
Fot. nr 4 – Lew – symbol Lwowa . Pomnik na wzgórzu zamkowym w Lublinie, ul Zamkowa 9
Widok od północy.

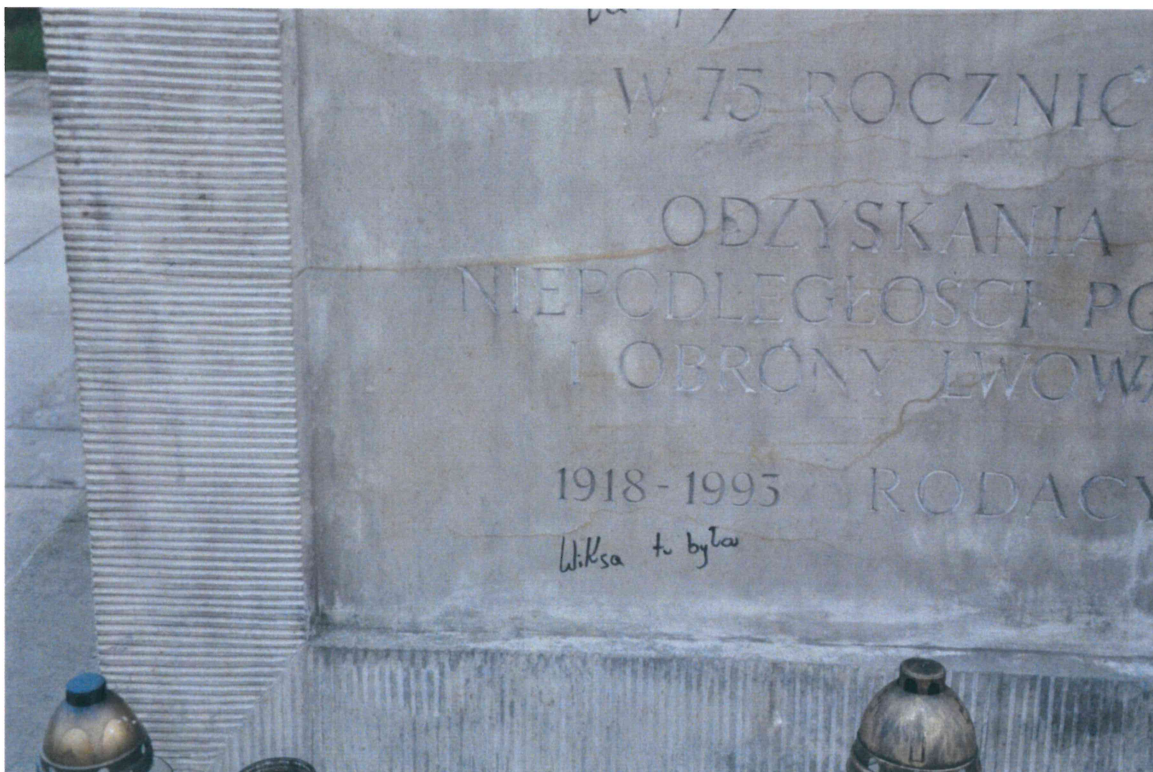
Oprócz zabrudzeń wynikających z przyczyn naturalnych, cokół pomnika jest zabrudzony poprzez napisy wykonane pisakami, markerami i flamastrami, będące aktem wandalizmu i skutecznie obniżającymi estetykę pomnika.

Fot. nr 7 – Lew – symbol Lwowa . Pomnik na wzgórzu zamkowym w Lublinie, ul Zamkowa 9. Fragment tablicy na froncie pomnika. Widoczne napisy wykonane flamastrem.

1. Wykonanie dokładnej dokumentacji fotograficznej
2. Wstępne oczyszczenie kamienia parą wodną pod ciśnieniem,
3. Usunięcie napisów i zachłapań farbą z powierzchni kamienia metodami chemicznymi: preparatami do usuwania starych powłok olejnych np. Remosolem,

4. Doczyszczanie z pozostałości napisów rozpuszczalnikami lotnymi, stosowanymi kontaktowo,
5. Doczyszczanie kamienia mechanicznie, delikatnie, papierami ściernymi drobnych gradacji, (tak aby nie uszkodzić rysunku i formy detalu pomnika.)

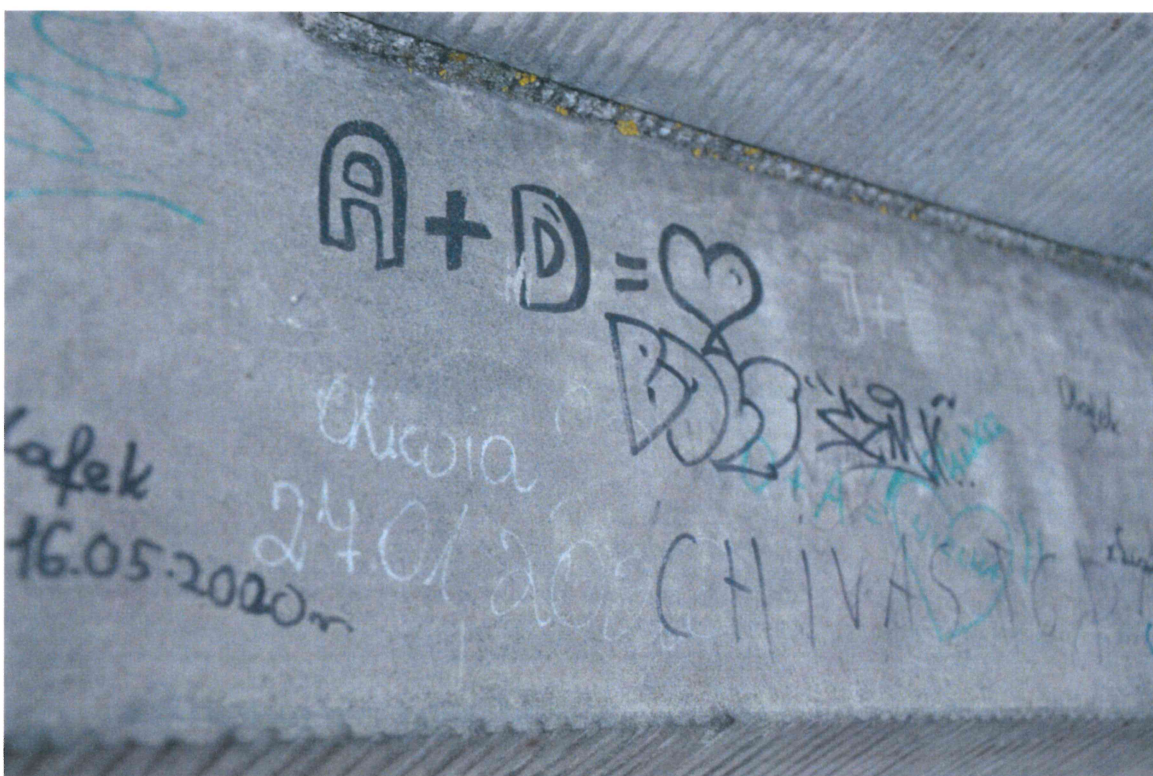
Napisy wykonane zostały na cokole pomnika, a także miejscami na samej figurze Lwa. Napisy występują do wysokości, do której można dosięgnąć ze stopni pomnika. Od strony północnej pojawiają się ogniska występowania glonów, w partiach najbardziej zacienionych.

Fot. nr 8 – Lew – symbol Lwowa . Pomnik na wzgórzu zamkowym w Lublinie, ul Zamkowa 9. Fragment górnej płaszczyzny cokołu. Widoczne napisy wykonane flamastrem.

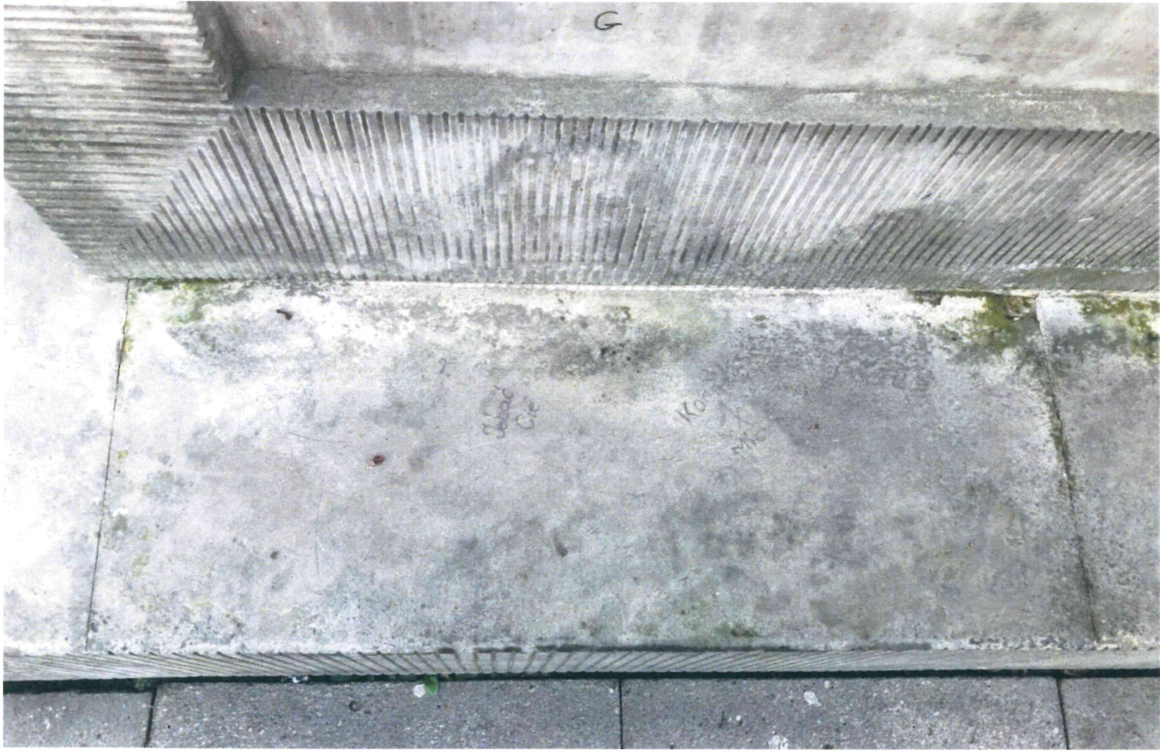
Fot. nr 11 – Lew – symbol Lwowa . Pomnik na wzgórzu zamkowym w Lublinie, ul Zamkowa 9. Widoczne zielone plamy glonów.

6. Zatrucie kamienia preparatami biobójczymi w celu usunięcia istniejących ognisk zagłonięcia oraz zapobieżenia powstawaniu kolejnych preparatem Sikagard 715 W

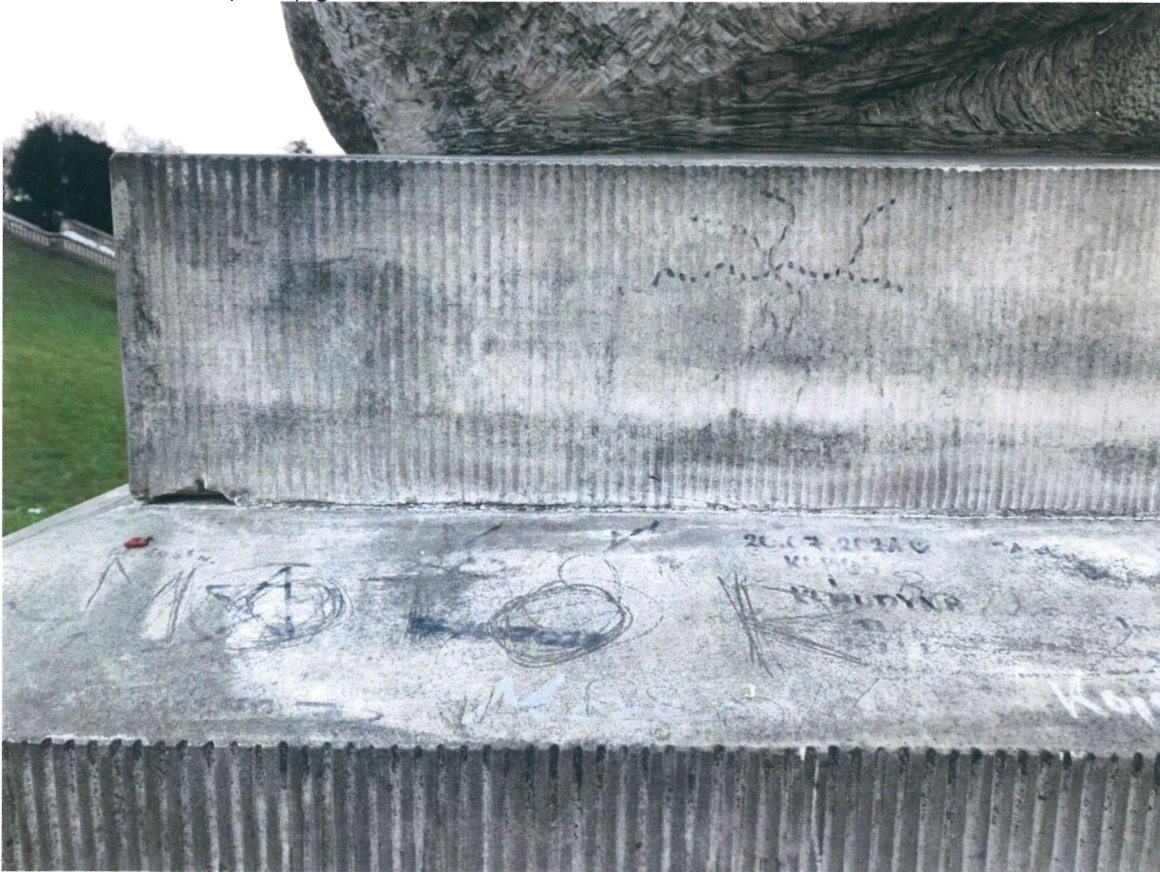
Fot. nr 12 – Lew – symbol Lwowa . Pomnik na wzgórzu zamkowym w Lublinie, ul Zamkowa 9. Fragment – zniszczenia partii cokołowej.

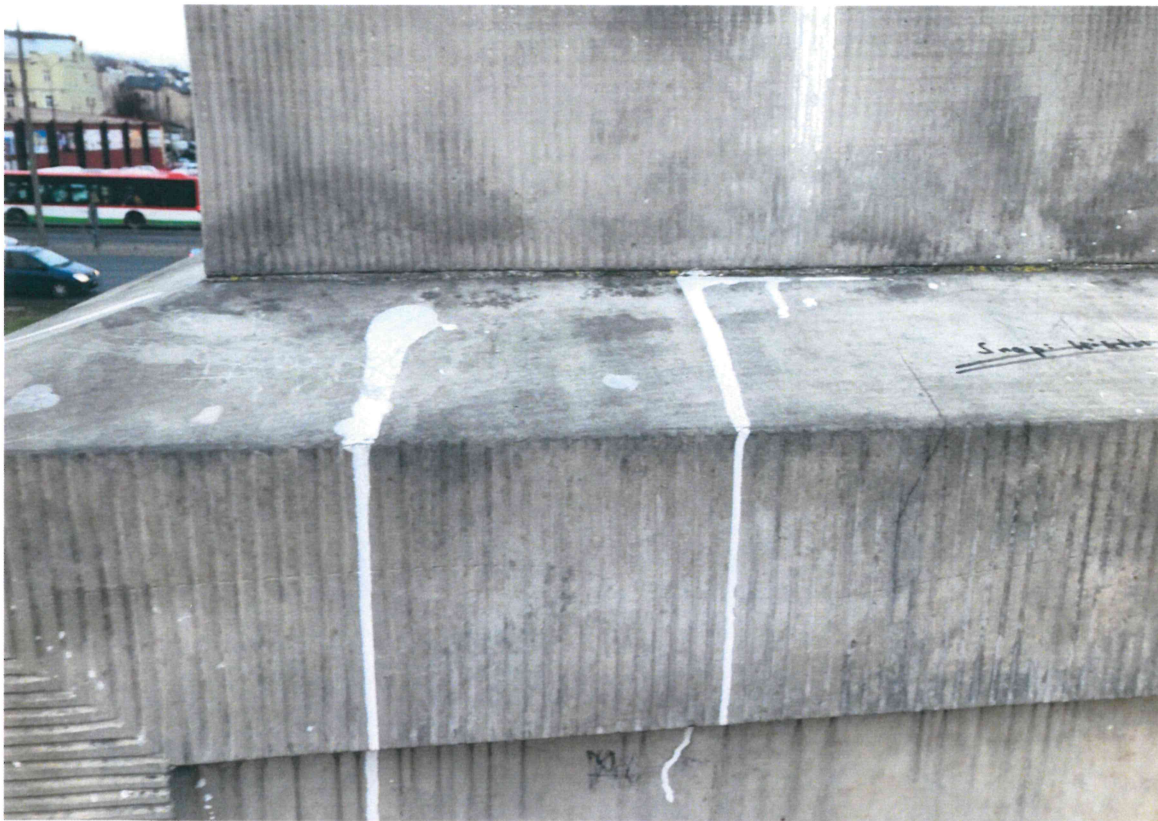
Od strony południowej, widoczne są w partii cokołu rozbryzgi farby noszące znamiona celowego działania stanowiącego akt wandalizmu.

Fot. nr 13 – Lew – symbol Lwowa . Pomnik na wzgórzu zamkowym w Lublinie, ul Zamkowa 9.
Fragment – zniszczenia partii cokółowej. Zacieki z farby od strony południowej.

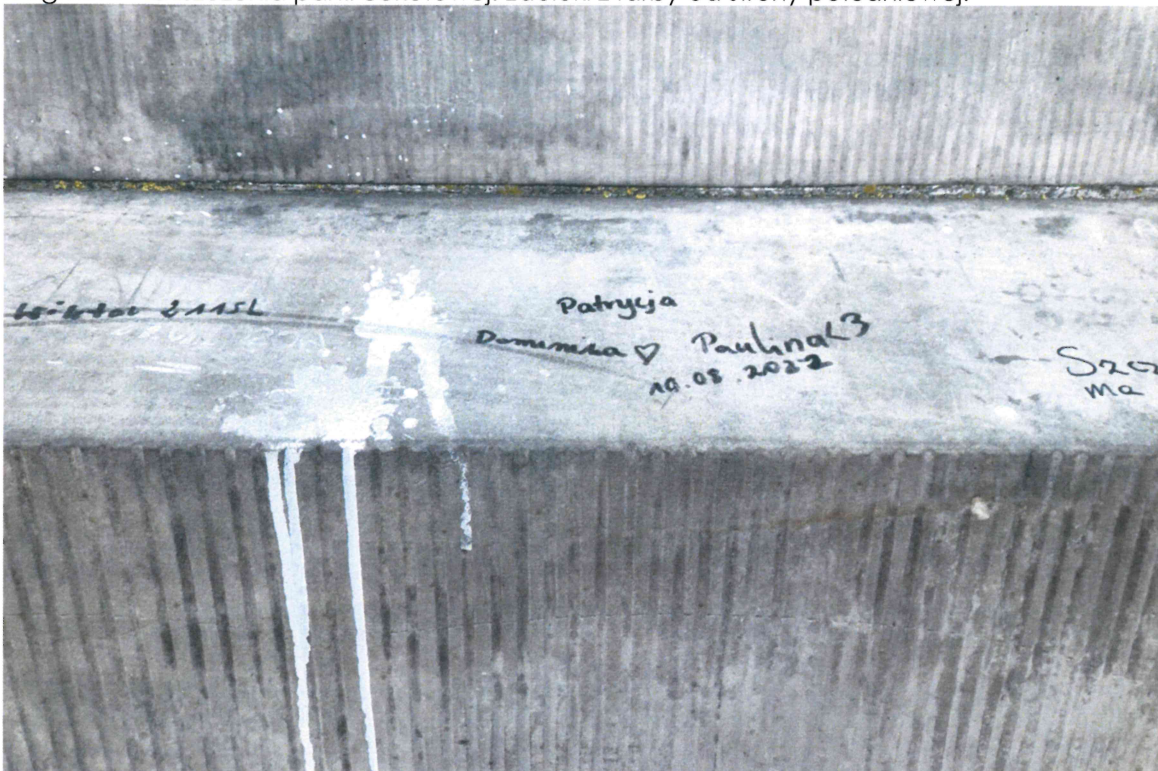
Fot. nr 14 – Lew – symbol Lwowa . Pomnik na wzgórzu zamkowym w Lublinie, ul Zamkowa 9.
Fragment – zniszczenia partii cokółowej.

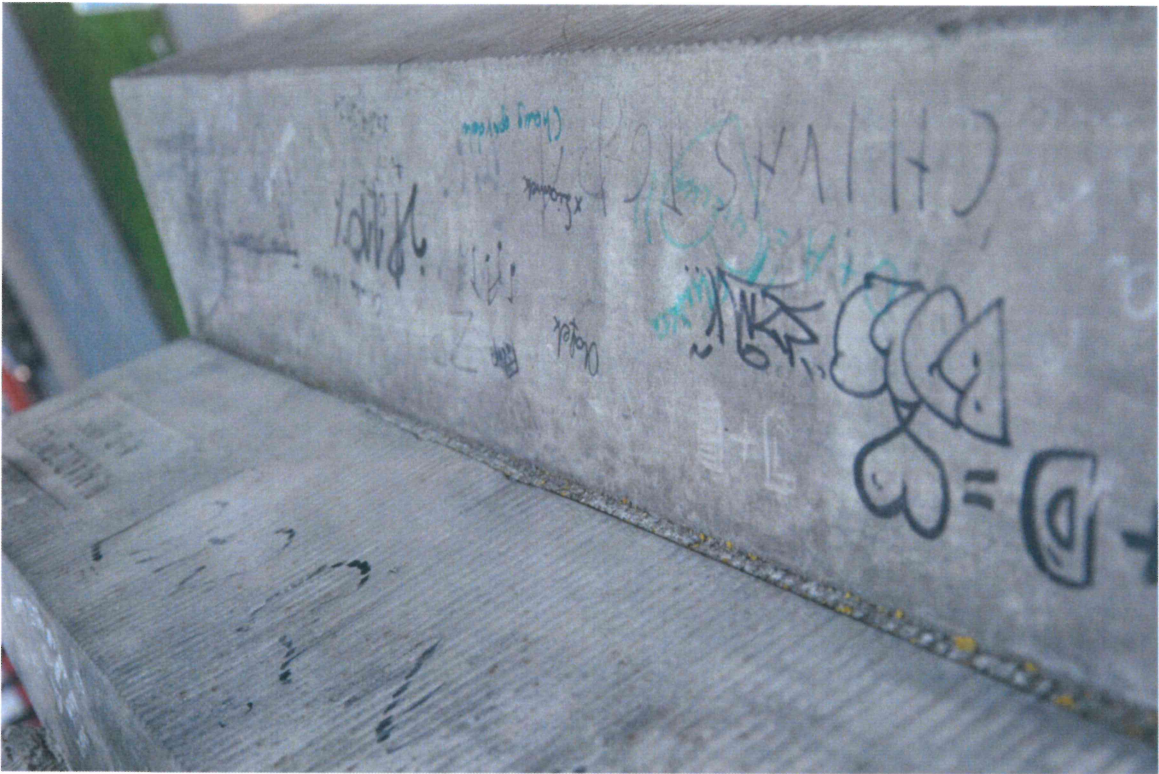
Fot. nr 15 – Lew – symbol Lwowa . Pomnik na wzgórzu zamkowym w Lublinie, ul Zamkowa 9. Fragment – zniszczenia partii cokołowej.

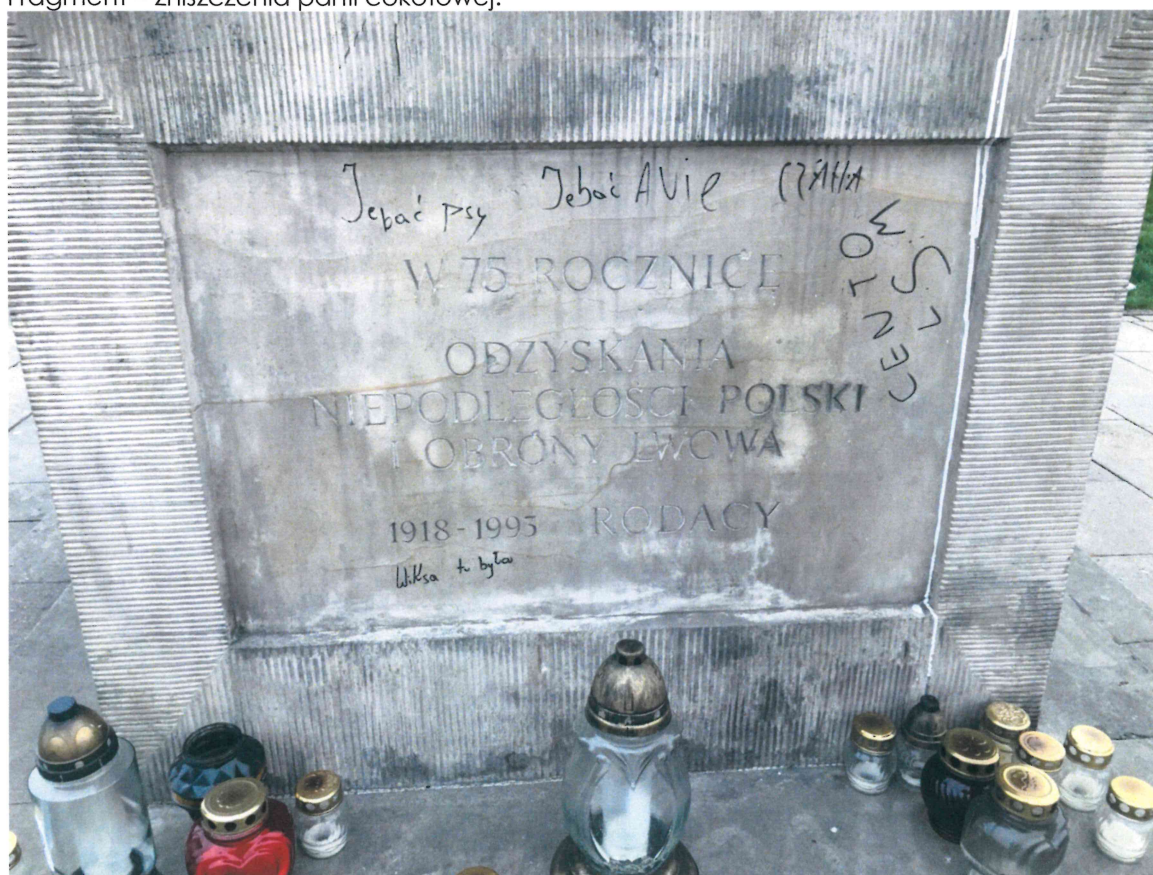
Fot. nr 18– Lew – symbol Lwowa . Pomnik na wzgórzu zamkowym w Lublinie, ul Zamkowa 9. Fragment – zniszczenia tablicy frontowej.
