## Opis przedmiotu zamówienia - Rozbudowa monitoringu miejskiego o 3 kamery

### 1. Instalacja dwóch kamer zewnętrznych oraz demontaż dwóch istniejących kamer w zabytkowym budynku zakonu o.o. Dominikanów ul. Złota 9

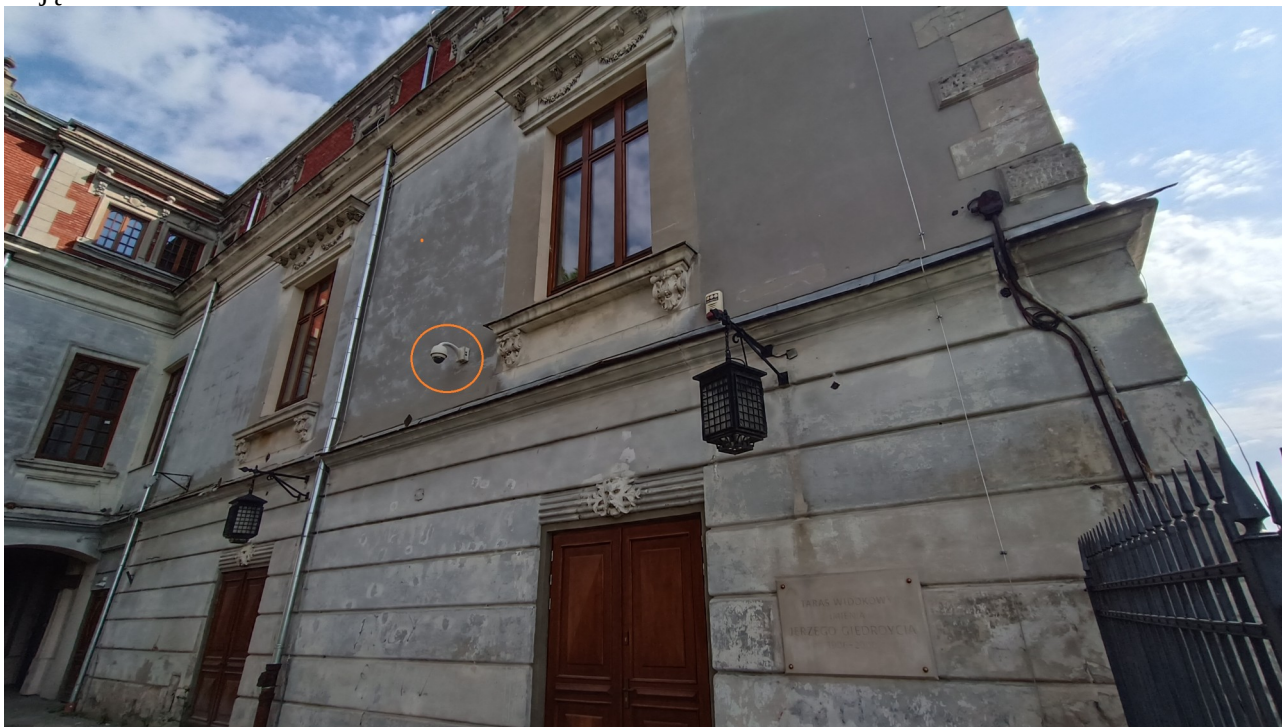
Należy zdemontować istniejące kamery z elewacji budynku oraz zabezpieczyć otwory w elewacji. Zdjęcie nr 1

1. Demontaż dwóch istniejących kamer przedstawionych na zdjęciu nr 1 i nr 2.

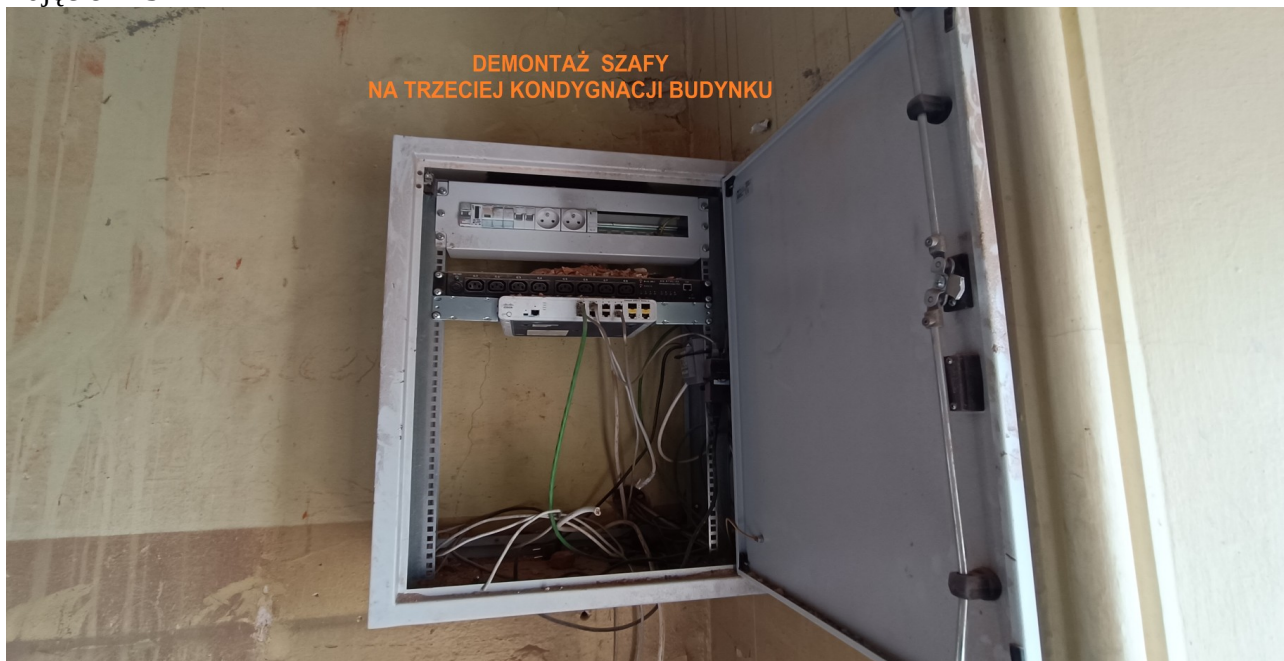
Zdjęcie nr 3

Należy zdemontować istniejącą szafę na zdjęciu nr 3 i przekazać wraz z wyposażeniem Zamawiającemu.

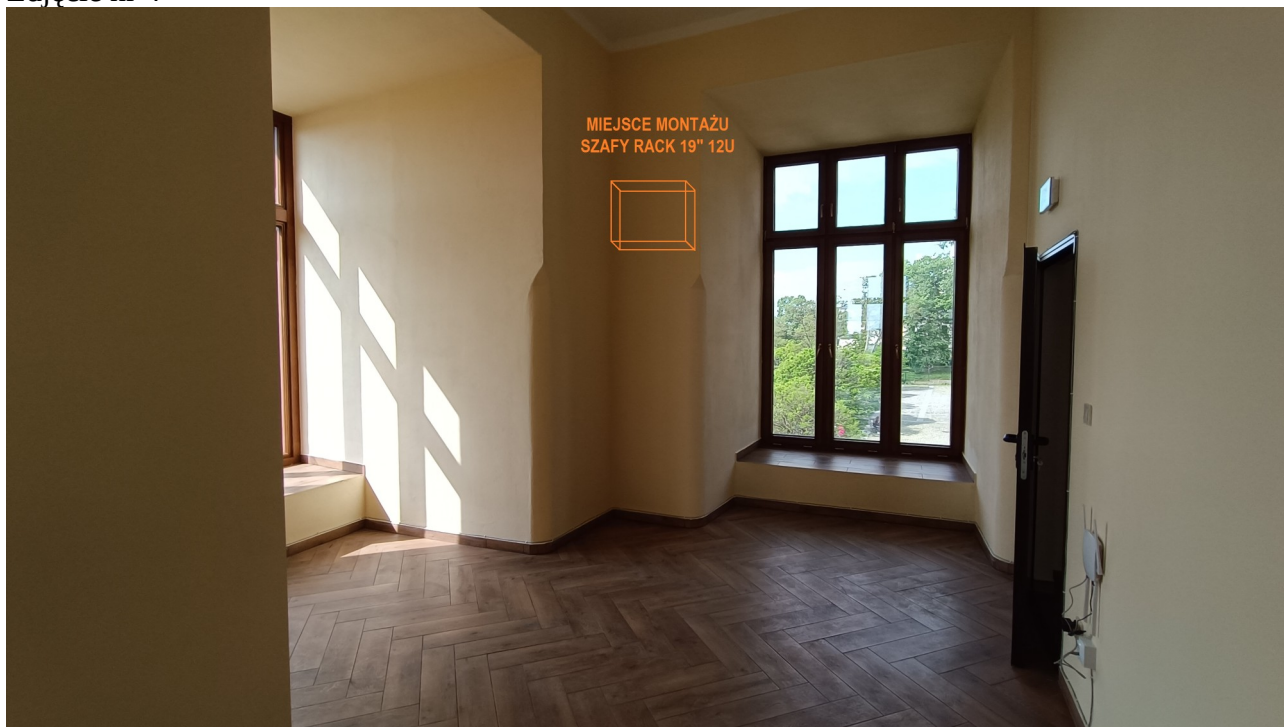
Zdjęcie nr 4

## 3. Dostawa i montaż nowej szafy na drugiej kondygnacji zgodnie ze zdjęciem nr 4.

Należy dostarczyć oraz zamontować szafę RACK o parametrach 19" 12U w miejscu przedstawionym na zdjęciu. Montaż szafy na czterech kołkach rozporowych min. 12x80 z wkrętem sześciokątnym.

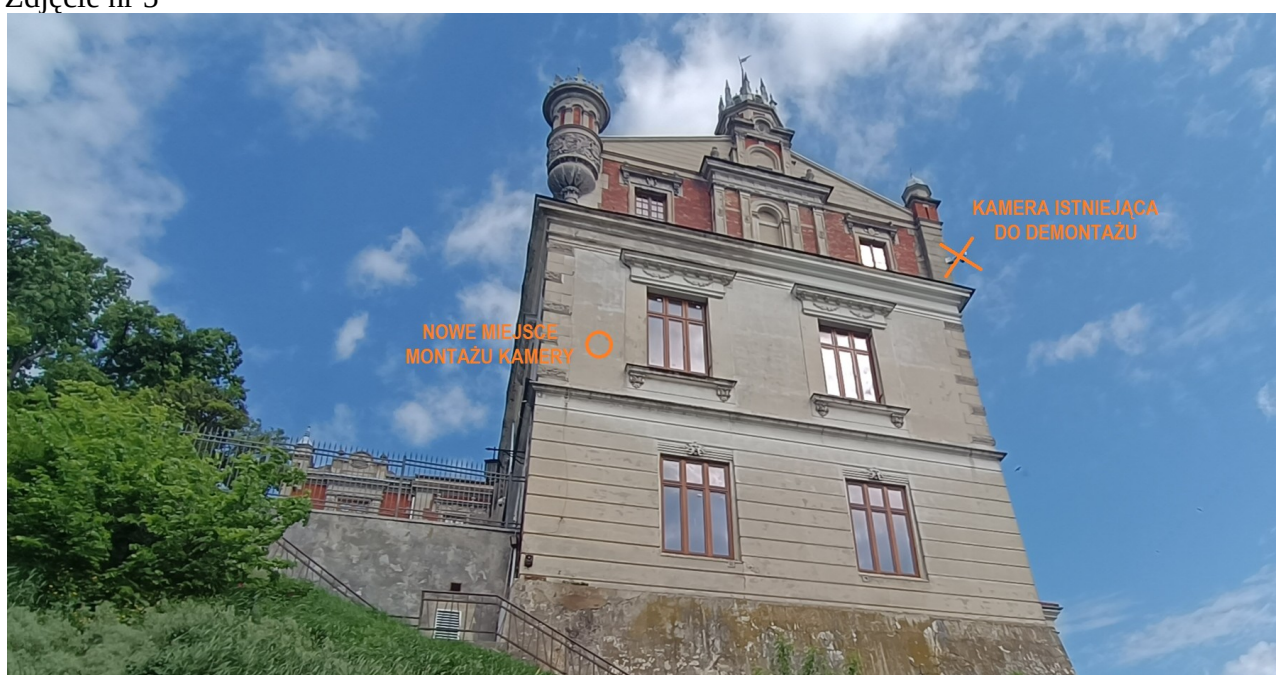
Zdjęcie nr 5

Stan istniejący i proponowane nowe miejsca montażu kamer przedstawiono na poniższych zdjęciach 5 i 6.

Należy dostarczyć urządzenie radiowe Ubiquiti LOCO M5. Urządzenie należy zainstalować na uchwycie kamery zaznaczonej na Zdjęciu nr 5. Od szafy teletechnicznej do urządzenia radiowego Ubiquiti LOCO M5 należy doprowadzić kabel UTP kategorii 5e do zastosowań zewnętrznych.

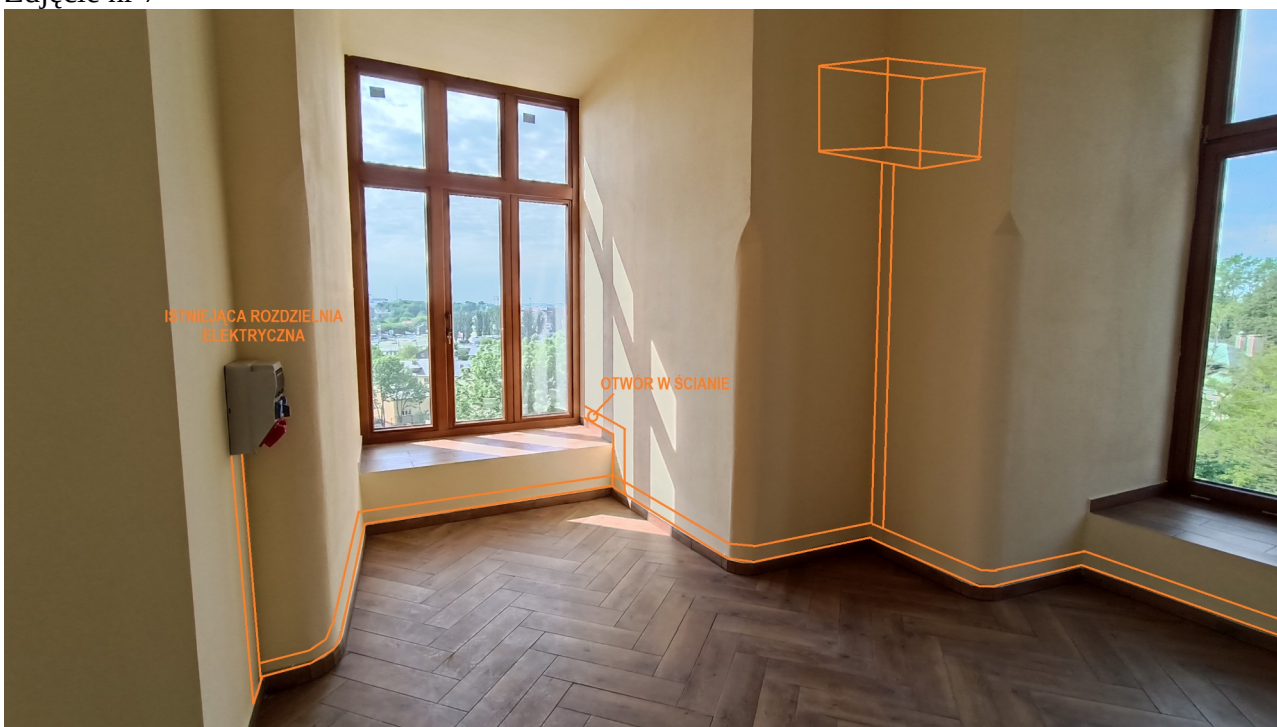
Zdjęcie nr 7

Prowadzenie kabli teletechnicznych wewnątrz budynku oraz miejsca zaznaczenia przewiertów w okolicy okna zaznaczono na zdjęciach nr 7 i 8.

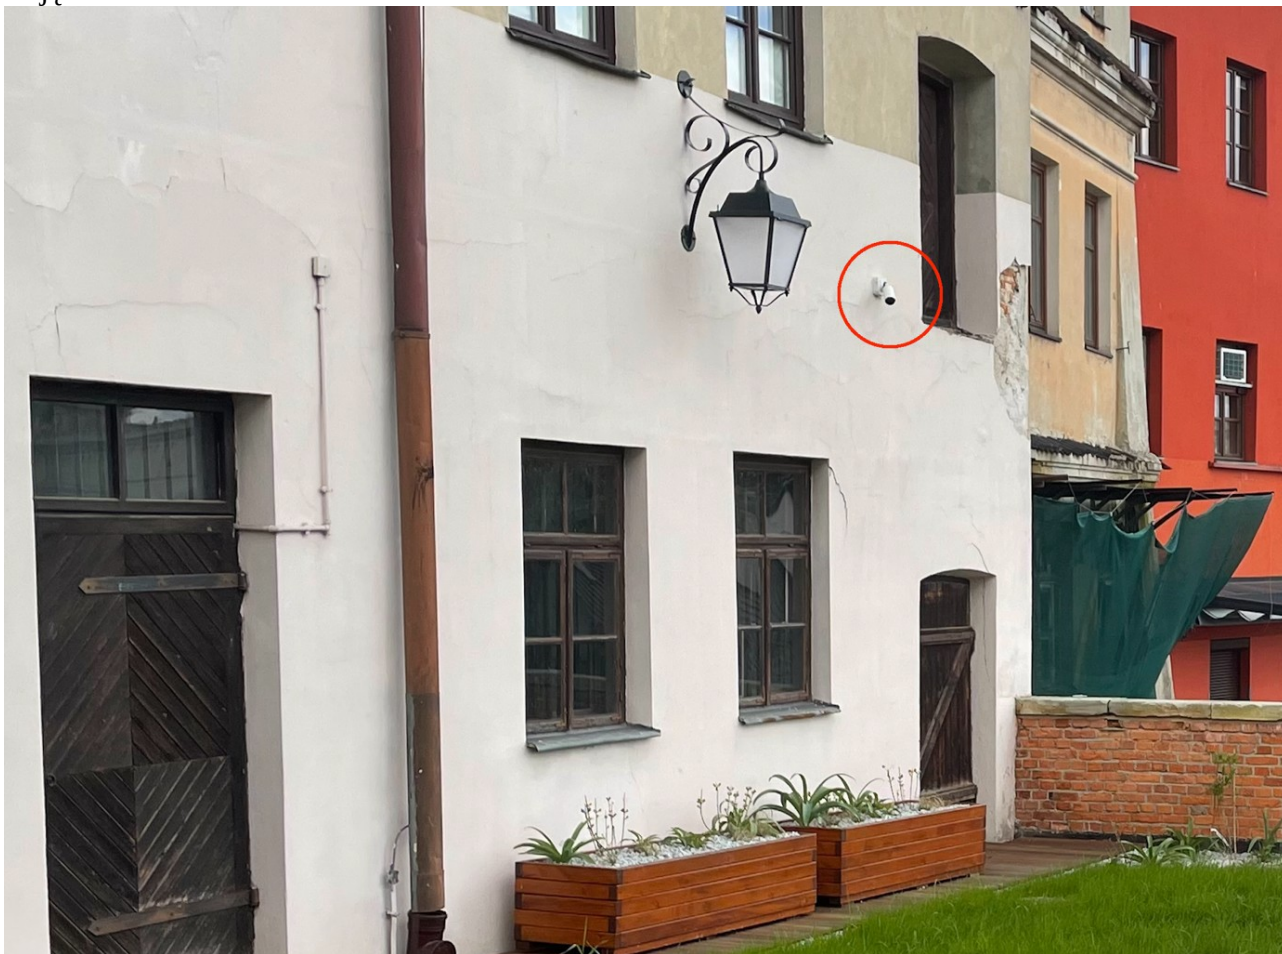
Zdjęcie nr 9

Należy dostarczyć jedną kamerę szybkoobrotową NDP-5512-Z30 Kamera PTZ 2MP HDR 30X IP66 wraz z zasilaczem i uchwytem. Kamerę należy zainstalować na elewacji budynku od strony Zaułka Władysława Panasa, zgodnie z załączonym zdjęciem nr 9. Istniejącą kamerą monitoringu budynku należy zdemontować i zamienić na kamerę monitoringu miejskiego. Kamerę monitoringu miejskiego należy zamontować na dedykowanym wsporniku przymocowanym do ściany budynku oraz podłączyć do istniejącego kabla zamiast zdemontowanej kamery.
