**Potencjalny skład gatunkowy awifauny i
chiropterofauny zasiedlającej budynku w
okresie niełęgowym w Szkole Podstawowej
nr 34 (ul. Ireny Kosmowskiej 3) w Lublinie
- wstępne wskazania harmonogramu prac i
wstępne sposoby kompensacji niszczenia
siedlisk lęgowych**

Wykonano na zlecenie **Gminy Lublin z siedzibą w Lublinie**
Plac Łokietka 1, 20-109 Lublin

Szkoła Podstawowa nr 34, ul. Ireny Kosmowskiej 3, 20-815 Lublin

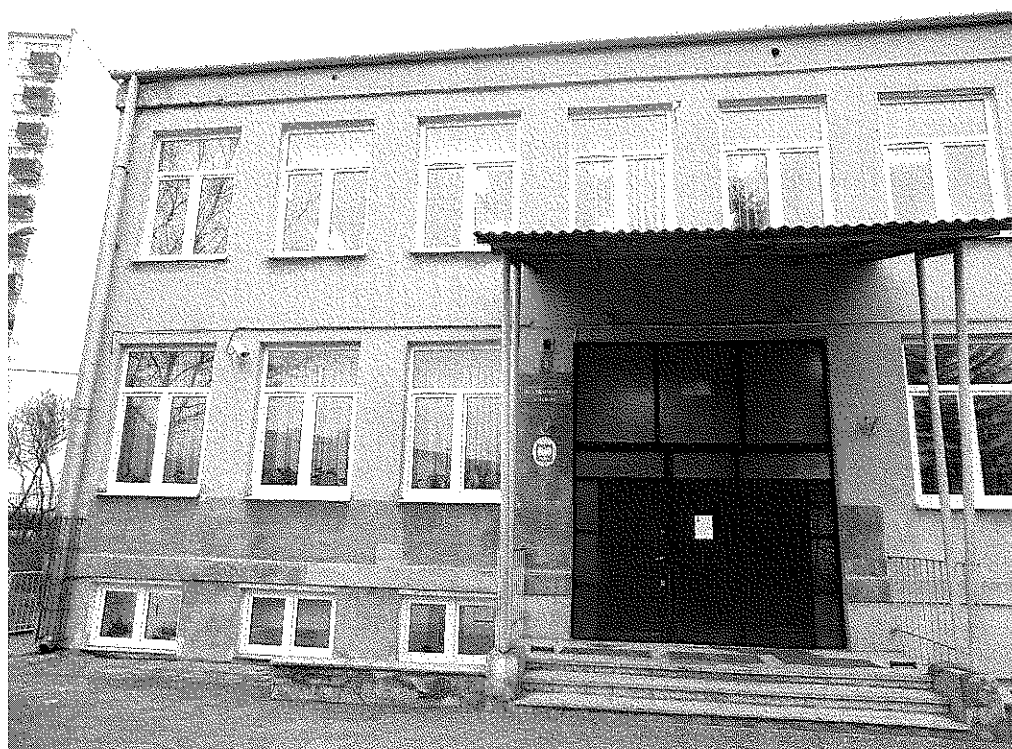
Inwentaryzacja została przeprowadzona na budynku szkoły (fot. 1) oraz sali gimnastycznej z budynkiem towarzyszącym. Tereny otaczające budynki szkoły to: osiedla boków mieszkalnych i osiedla domów jednorodzinnych. Niedaleko od szkoły znajdują się „Górki Czechowskie” – otwarty teren - potencjalne miejsce żerowania ptaków i nietoperzy.

Fot. 1. Wejście do Szkoły Podstawowej nr 34 w lutym w 2012 r. – na górze niezabezpieczone otwory wlotowe na stropodach

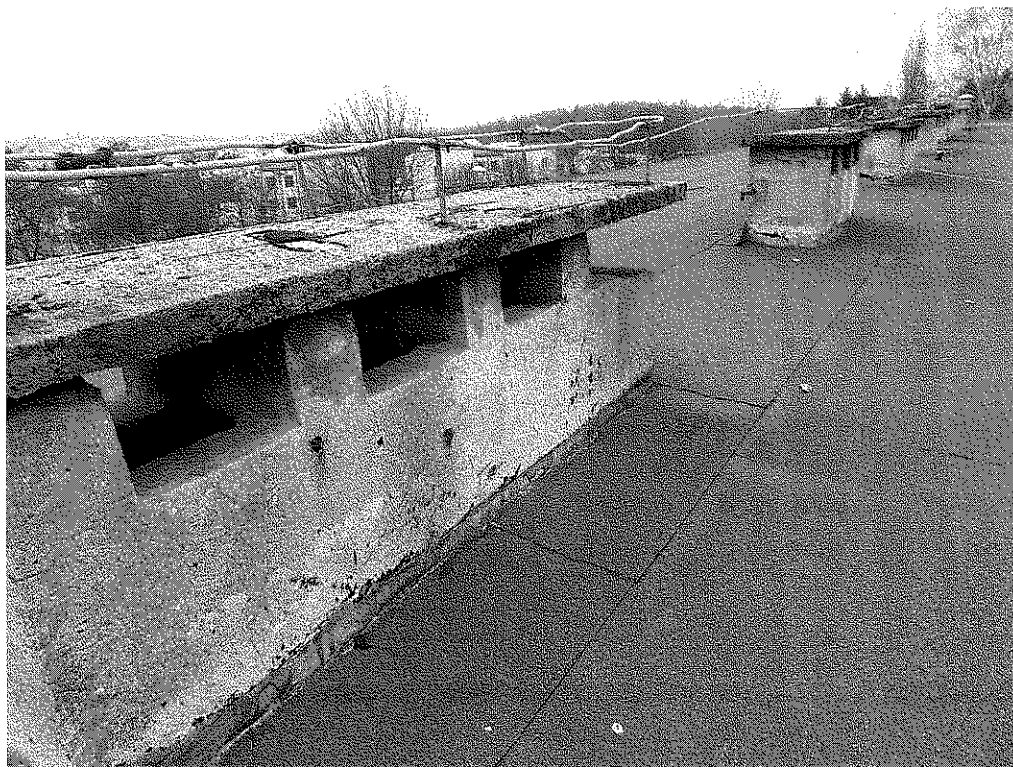
Dach. Na pokrytym papą dachu, istnieją kominy wentylacyjne, które nie są zabezpieczone kratkami. Liczba niezabezpieczonych otworów wentylacyjnych wynosi 121, w tym 116 w kominach murowanych (fot. 2) i 5 w kominach/wywietrznikach stalowych. Na dachu znajduje się niezasiedlona, budka lęgowa dla pójdzki. Potencjalne gatunki, które mogą się rozmnażać w kominach to: kawka, pójdzka, płomykówka.

Fot. 2. Niezabezpieczone otwory wlotowe do kominów wentylacyjnych

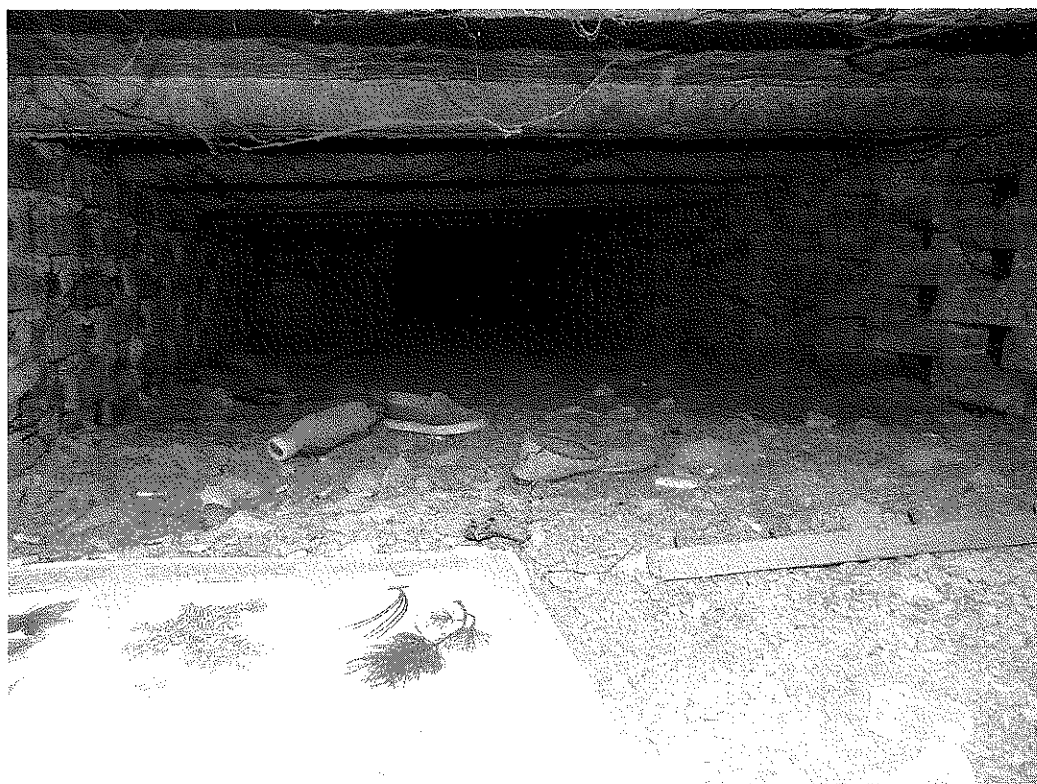
Stropodach. Stropodach jest drożny (fot. 3), a potencjalne lęgowe gatunki tak występujące to: pójdzka, płomykówka, jerzyk, nietoperze.

Fot. 3. Widok stropodachu - potencjalne miejsce rozmnażania ptaków i nietoperzy

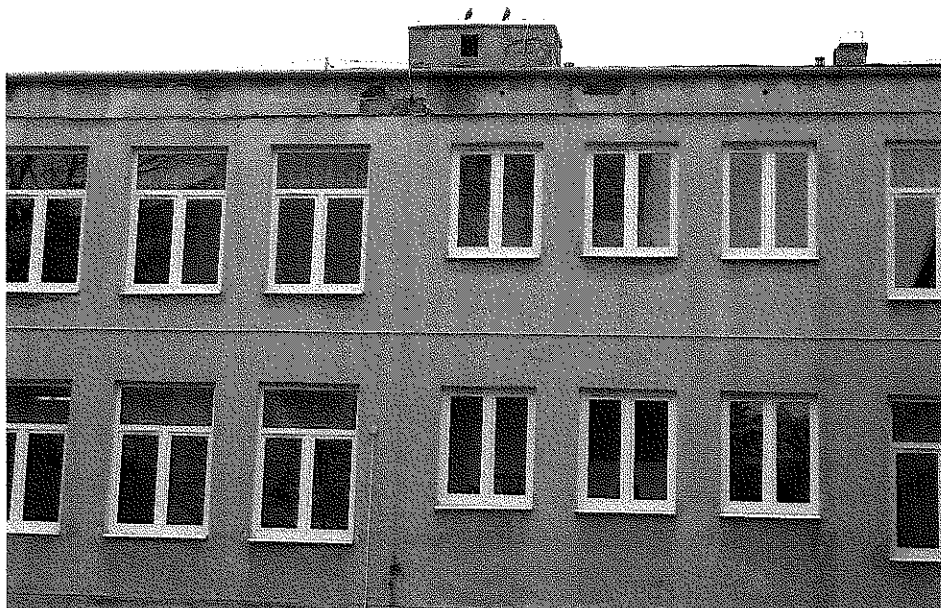
Ściany zewnętrzne – otwory wentylacyjne na stropodach są drożne, przez co zwierzęta mogą się dostawać na stropodach i potencjalnie tam się rozmnażać. W ścianach północnych stwierdzono 4 drożne, niezabezpieczone kratkami otwory wentylacyjne. Poza tym, na poziomie stropodachu istnieją pęknięcia, które mogą być zasiedlane przez nietoperze. W ścianach południowych na poziomie stropodachu istnieją pęknięcia i szczeliny, które mogą być zasiedlane przez nietoperze. W ścianach zachodnich stwierdzono 1 drożny, niezabezpieczony kratkami otwór wentylacyjny, szczeliny przy rynnie oraz na poziomie stropodachu istnieją pęknięcia, które mogą być zasiedlane przez nietoperze. W ścianach wschodnich (fot. 4) stwierdzono 2 drożne, niezabezpieczone kratkami otwory wentylacyjne. Poza tym, na granicy ściana-dach stropodachu istnieją pęknięcia. Pęknięcia i szczeliny mogą być zasiedlane przez nietoperze.

Fot. 4. Widok otworów wlotowych na stropodach oraz otworu w kominie wentylacyjnym zasiedlonym przez kawki
