**Skład gatunkowy awifauny i chiropterofauny
zasiedlającej budynki VIII Liceum Ogólnokształcącego
przy ul. Słowiczej 5 w Lublinie
oraz zalecania dotyczące prac termo-modernizacyjnych
i wstępne sposoby kompensacji niszczenia siedlisk
lęgowych**

**Ekspertyza wykonana na zlecenie: Gmina Lublin z siedzibą w Lublinie, Plac króla
Władysława Łokietka 1, 20-109 Lublin**

Lublin, 2015 r.

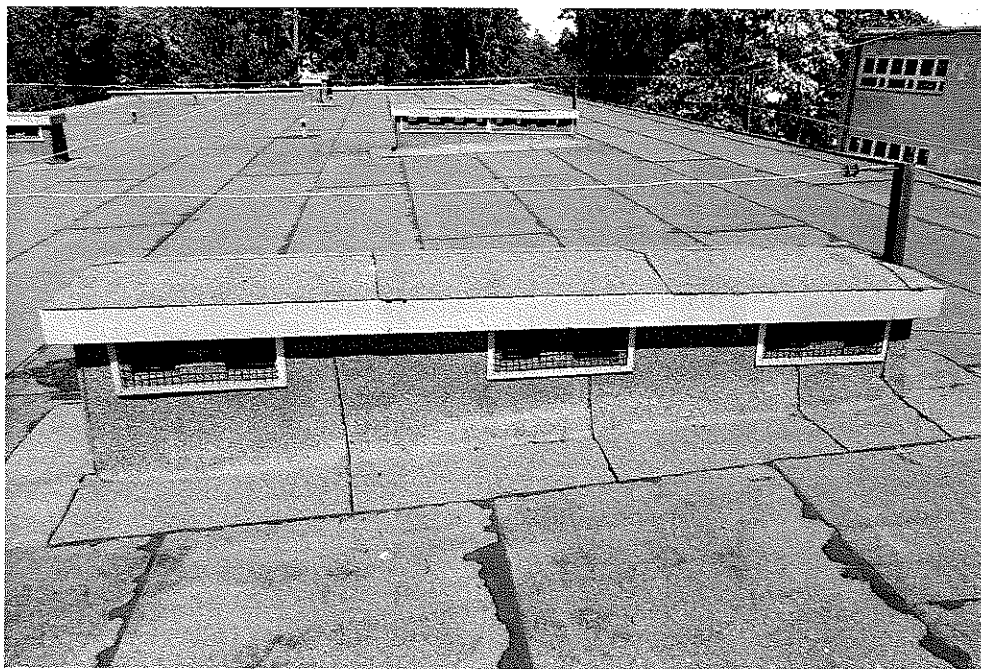
Dach. Na dachu pokrytym papą, istnieją kominy wentylacyjne, które w większości są zabezpieczone (fot. 2) – bark w nich otworów i szczelin które mogą zasiedlać zwierzęta. Jeden komin był niezabezpieczony (fot. 3), jednak nie stwierdzono tam występowania zwierząt.

Fot. 2. Zabezpieczone otwory na kominach wentylacyjnych na dachu

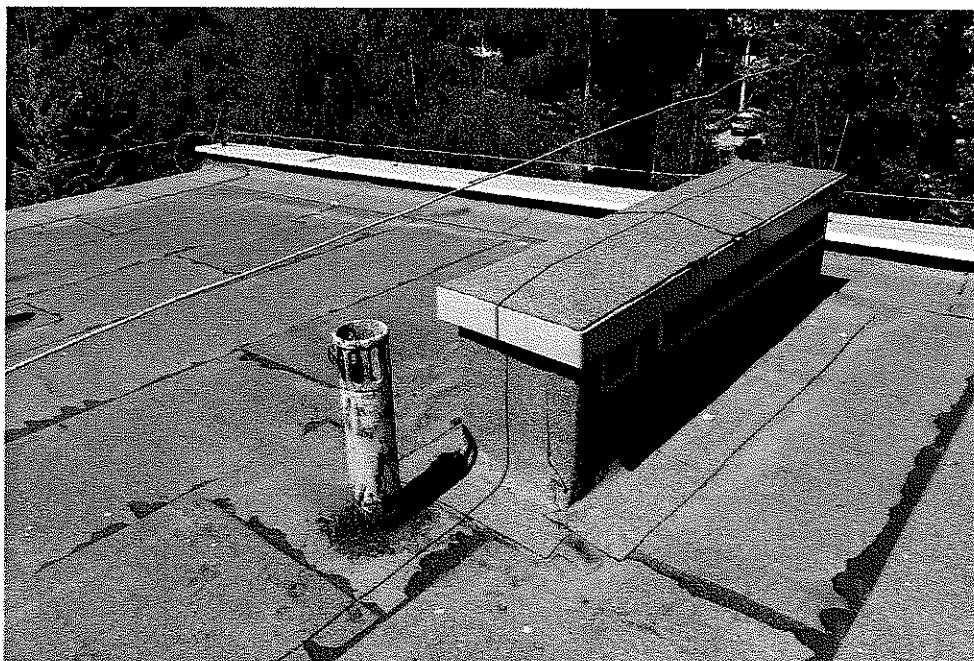
Fot. 3. Niezabezpieczony komin wentylacyjnych na dachu

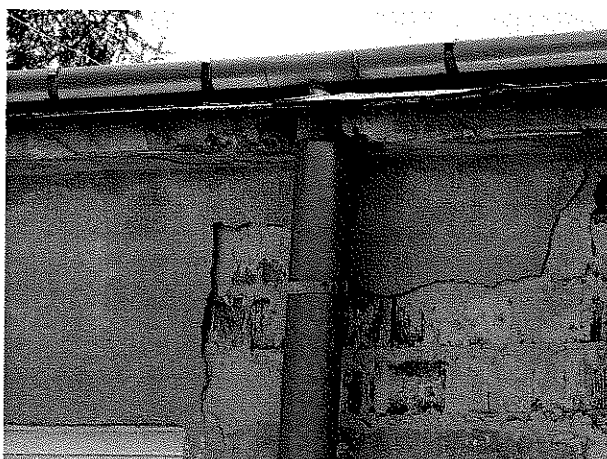
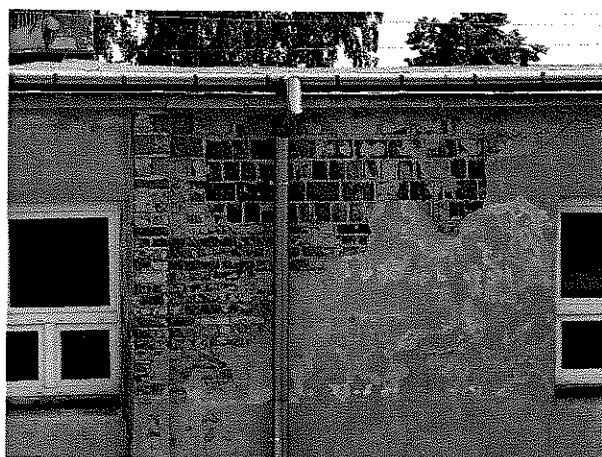
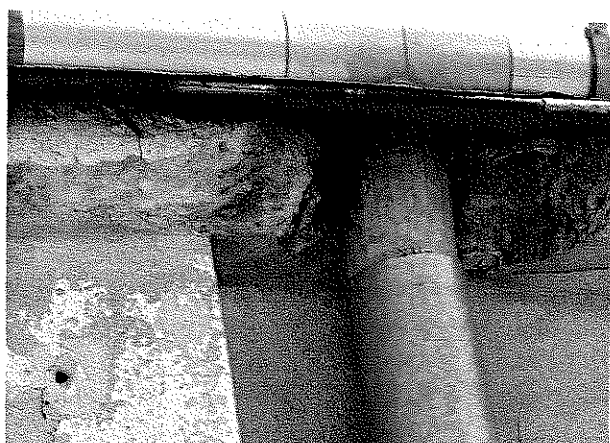
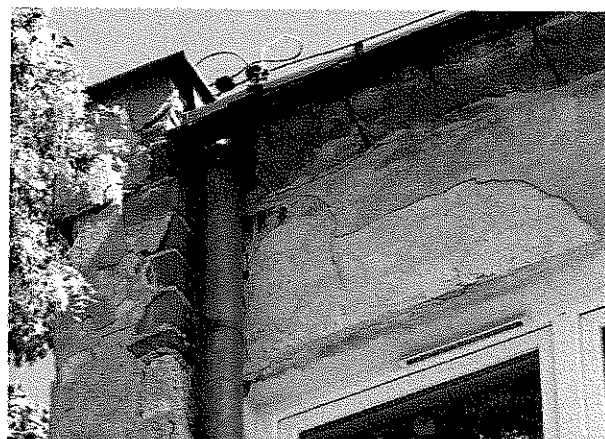
Ściany zewnętrzne. Na ścianach istnieją pęknięcia i szelity, możliwe do zasiedlania przez ptaki i nietoperze (fot. 4, 5, 6, 7). Poza tym w budynku sali gimnastycznej stwierdzono 6 otworów z odchodami ptaków (fot. 8).

Fot. 4, 5, 6, 7. Pęknięcia i szczeliny na ścianach VIII LO w Lublinie w maju 2015 r.

Ze względu na przygotowywaną inwestycję, dojdzie do zabezpieczania otworów wlotowych do miejsc lęgowych gatunków chronionych ptaków i nietoperzy. W ramach kompensacji utraty siedlisk lęgowych zwierząt chronionych, w trakcie prac termomodernizacyjnych, zaleca się wywieszenie budek lęgowych i miejsc schronienia. **Wstępna ocena liczby budek lęgowych dla ptaków: wróbel – 3 budki, kopciuszek – 2 budki, jerzyk – 5 budek, pójdzka – 1 budka. Nietoperze – 10 schronów:** ściana frontowa o wystawie zachodniej wyższego „skrzydła” wschodniego - 4 budki, na ścianie szczytowej od strony boiska 4 szt. oraz 2 budki na kominie. Oszacowana liczba budek może się zmienić o 20-30%, po weryfikacji liczebności ptaków i nietoperzy w roku prowadzenia termomodernizacji.

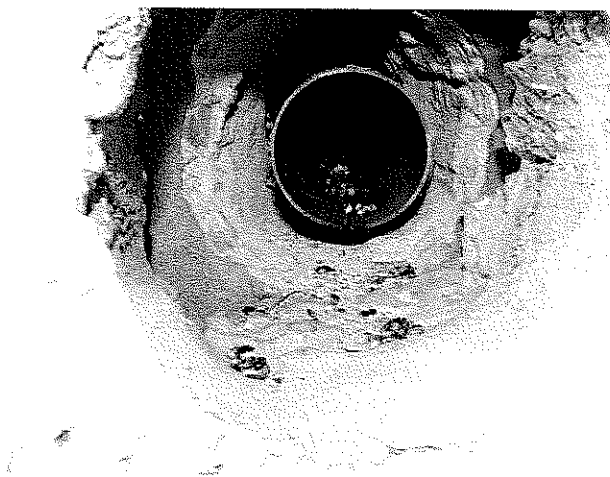
Fot. 8, 9. Otwory z odchodami ptaków w południowo-zachodniej ścianie sali gimnastycznej

4. **Goląb miejski *Columba livia f. urbana*** – odchody w otworach sali gimnastycznej.
5. **Jerzyk *Apus apus*** – 4 osobniki latające nad budynkiem (fot. 10).

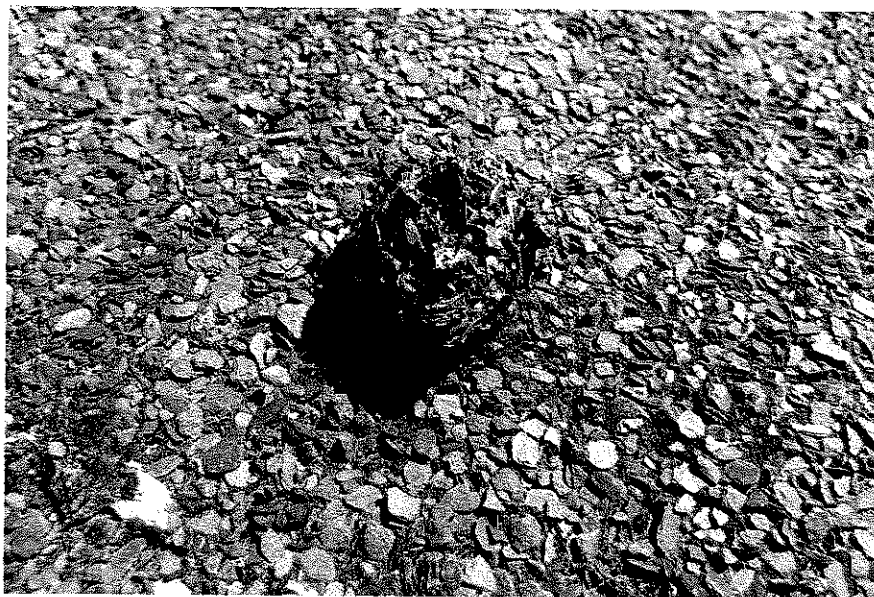
1. **Pustułka *Falco tinnunculus*** – nie stwierdzono występowania gatunku.
2. **Płomykówka *Tyto alba*** – nie stwierdzono występowania gatunku.
3. **Pójdźka *Athene noctua*** – 1 świeża wypluwka na dachu.

Fot. 10. Wypluwka pójdźki stwierdzona na dachu VIII LO w Lublinie maju 2015 r.
