RAPORT Z PRZEGLĄDU SZCZEGÓŁOWEGO OBIEKTU MOSTOWEGO

Most nad rz. Bystrzycą w ciągu ul. Cienistej w Lublinie

25.06.2020

PROTOKÓŁ PRZEGLĄDU SZCZEGÓŁOWEGO OBIEKTU MOSTOWEGO

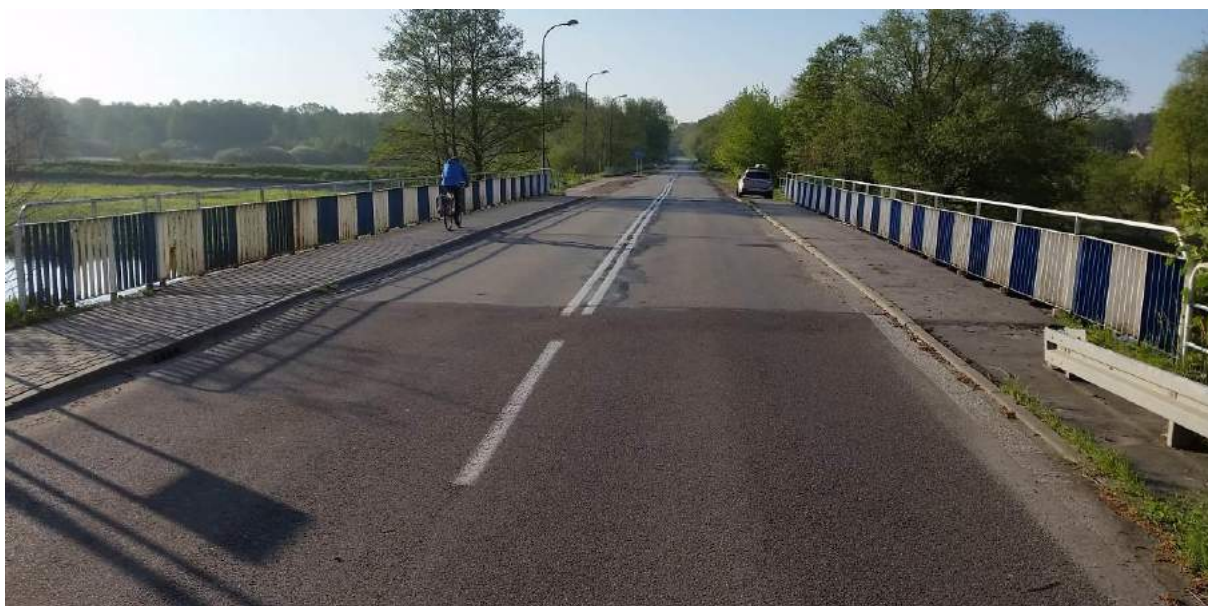
Fot. 1. Widok mostu z dojazdu od str. ul. Krężnickej

11.	<p>Stan dojazdów: <u>niepokojący</u> Na dojeździe od str. ul. Osmolickiej występuje kilkucentymetrowe zaniżenie nawierzchni jezdni i krawężników oraz deformacje i niewielkie ubytki nawierzchni (fot. 2, 13). Powoduje to dyskomfort przejazdu przez obiekt i zwiększa oddziaływanie dynamiczne pojazdów na konstrukcję, powodując jej dodatkowe wyciążenie. Stan dojazdu od str. ul. Krężnickiej nie budzi zastrzeżeń (fot. 1). Dokumentację rysunkową uszkodzeń dojazdów przedstawiono na rys. 2.1.</p>

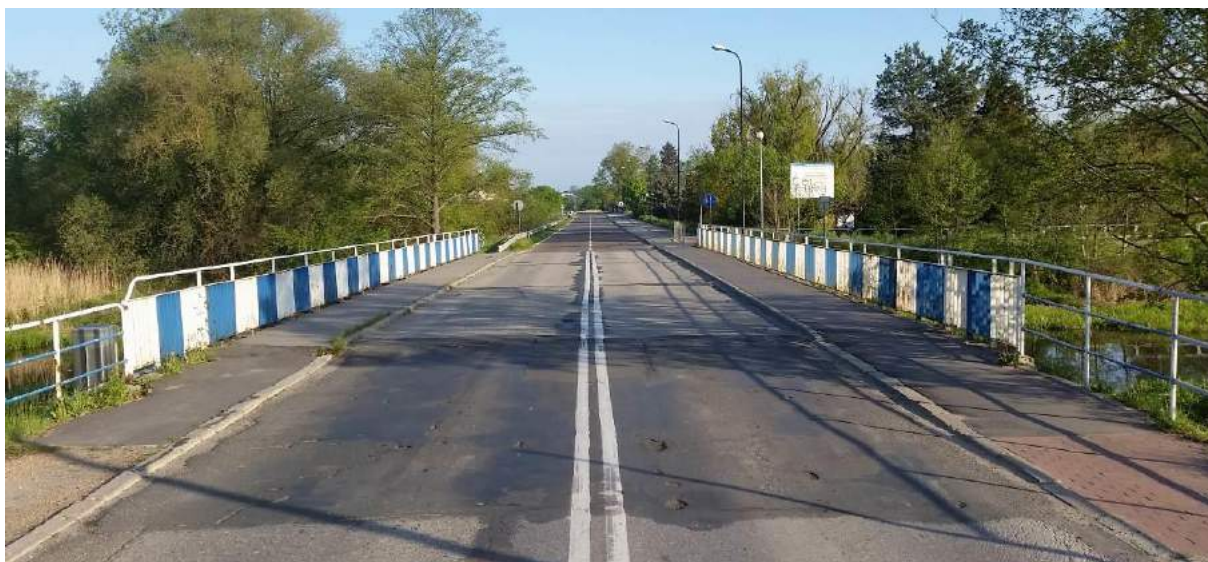
Fot. 2. Widok mostu z dojazdu od str. ul. Osmolickiej

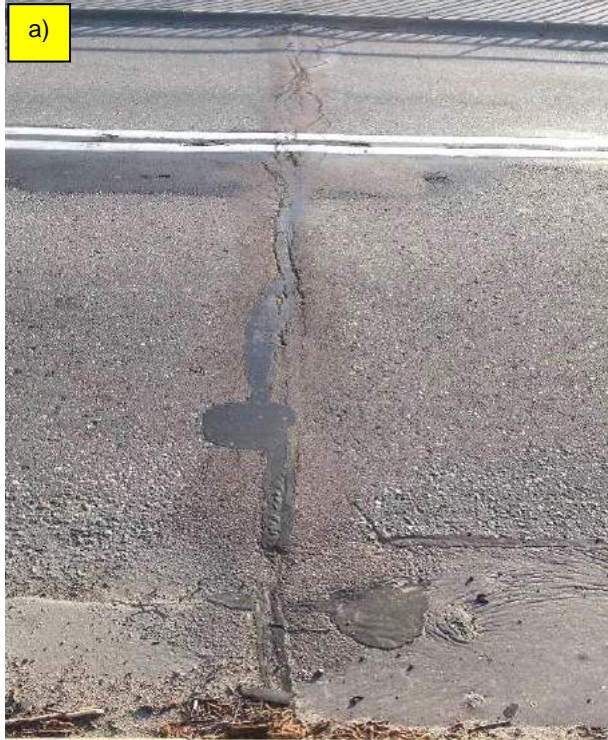
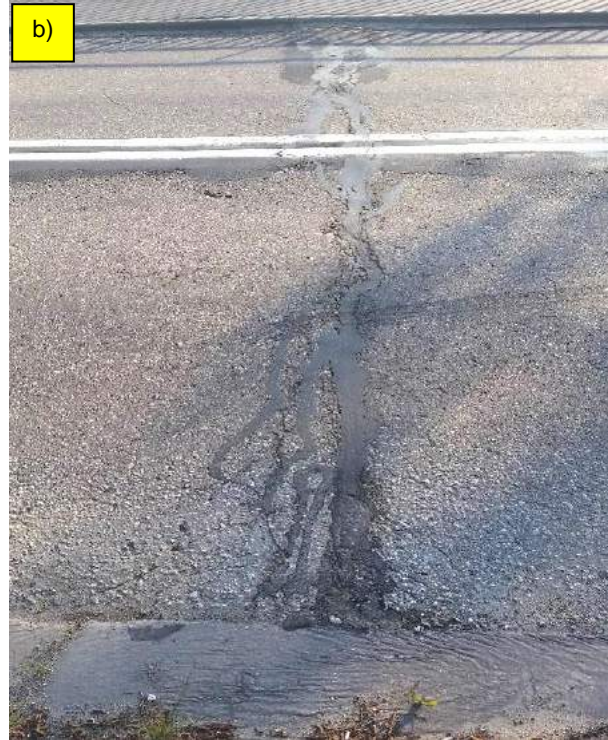
Fot. 15. Spękania i liczne naprawy nawierzchni w obrębie dylatacji nad podporą nr 2 (fot. a) i podporą nr 3 (fot. b).

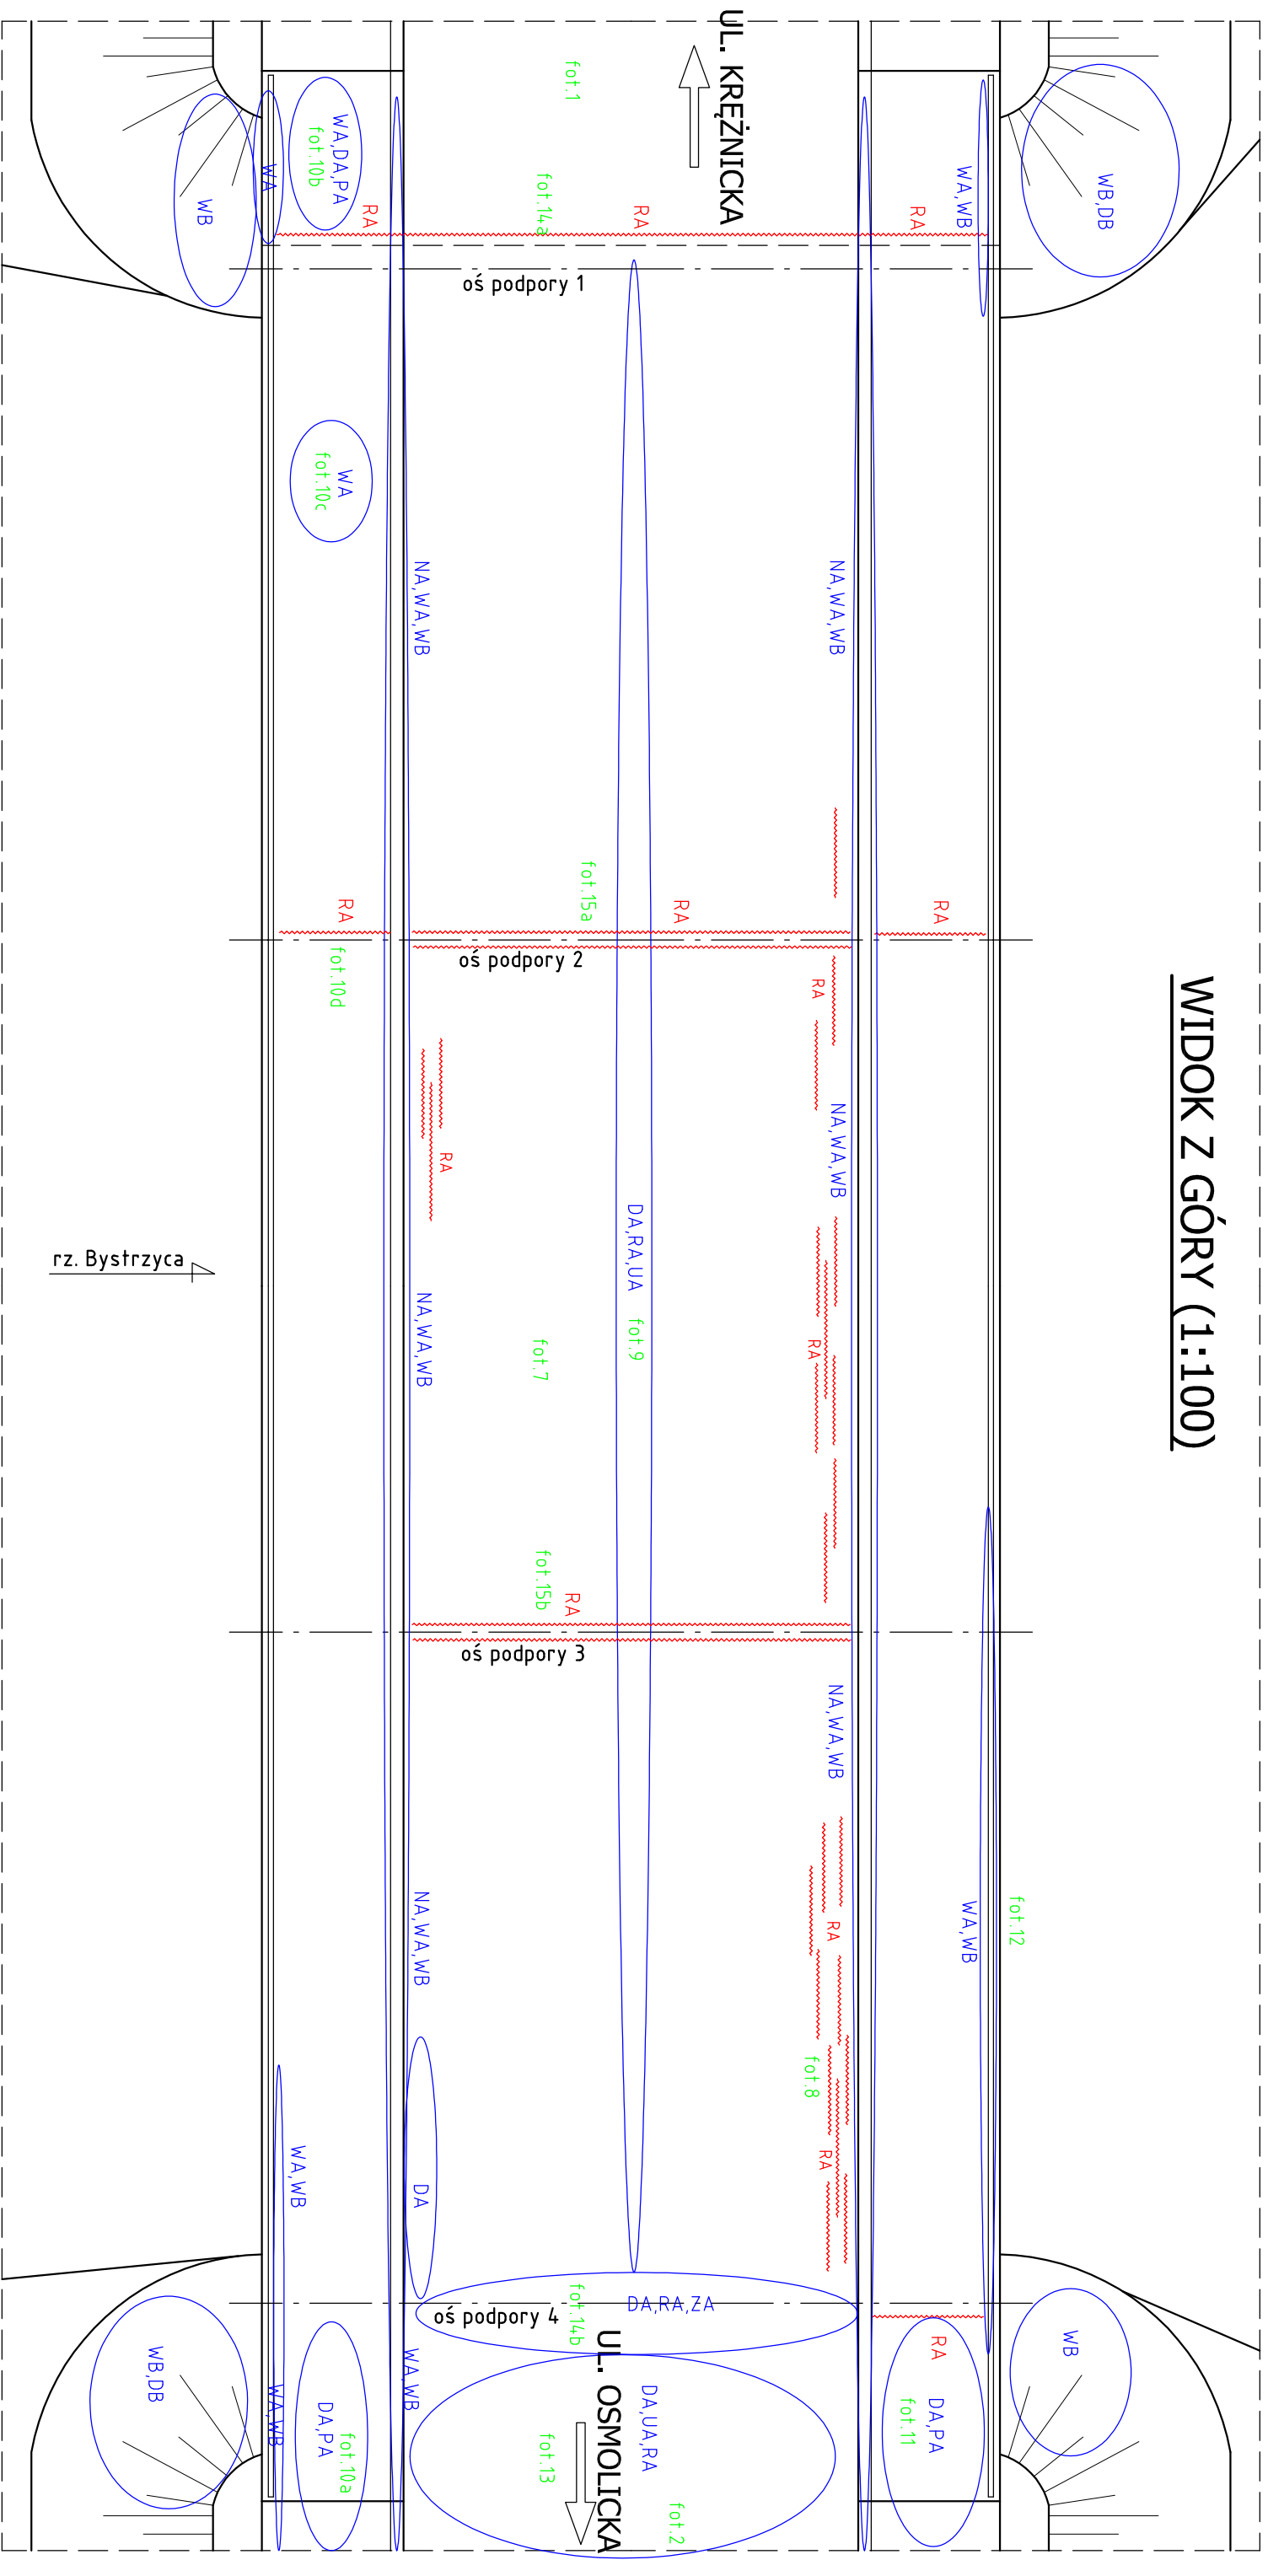
Nr JNI: 31000231 Skala: 1:100 Nr rys.: 2.1

2.	Stan nawierzchni jezdni: <u>niepokojący</u> Od poprzedniego przeglądu szczegółowego stan nawierzchni jezdni uległ niewielkiemu pogorszeniu. Zinventaryzowano następujące uszkodzenia: <ul style="list-style-type: none"> • niewielkie deformacje poprzeczne – koleiny o głębokości do ok. 3 cm na całej długości mostu, głównie przy krawężnikach (fot. 7, 8), • spękania podłużne i siatkowe nawierzchni jezdni, występujące z różną intensywnością wzdłuż krawężnika od DW i lokalnie wzdłuż krawężnika od GW (fot. 8), • deformacje, spękania, niewielkie ubytki nawierzchni i liczne łaty w osi jezdni na całej długości mostu (fot. 9), • spękania poprzeczne i ubytki nawierzchni w obrębie dylatacji wszystkimi podporami (fot. 13, 14, 15), • niewielkie zanieczyszczenia i lokalna wegetacja roślinna wzdłuż krawężników (fot. 7, 10). Dokumentację rysunkową uszkodzeń nawierzchni jezdni przedstawiono na rys. 2.1.

3.	Stan chodników (nawierzchnia, kapy, gzymsy, krawężniki): <u>niepokojący</u> Od poprzedniego przeglądu szczegółowego stan chodników uległ niewielkiemu pogorszeniu. Stwierdzono następujące uszkodzenia: <ul style="list-style-type: none"> • zbyt mała wysokość krawężników (średnio 8 cm, min. 4 cm), nie zabezpieczająca przed wjazdem pojazdów na chodnik (np. fot. 10), • niewielkie pęcherze na nawierzchni chodnika od GW (fot. 10), • pęknięcia poprzeczne nawierzchni asfaltowej chodników w obrębie dylatacji nad podporą nr 1, 2 i 4 (fot. 10), • zaniżona i zdeformowana nawierzchnia chodnika i krawężników na długości skrzydeł (fot. 10, 11, 13), • przerosty trawy przez nawierzchnię chodnika od GW (fot. 10c), • wegetacja roślinna pomiędzy nawierzchnią chodnika a belką gzymsową, widoczna z różną intensywnością na całej długości mostu (np. fot. 10, 12), • lokalna wegetacja roślinna pomiędzy nawierzchnią chodnika a krawężnikiem (np. fot. 10), • niewielkie ubytki betonu w belkach gzymsowych (np. fot. 20a). Dokumentację rysunkową uszkodzeń chodników przedstawiono na rys. 2.1.

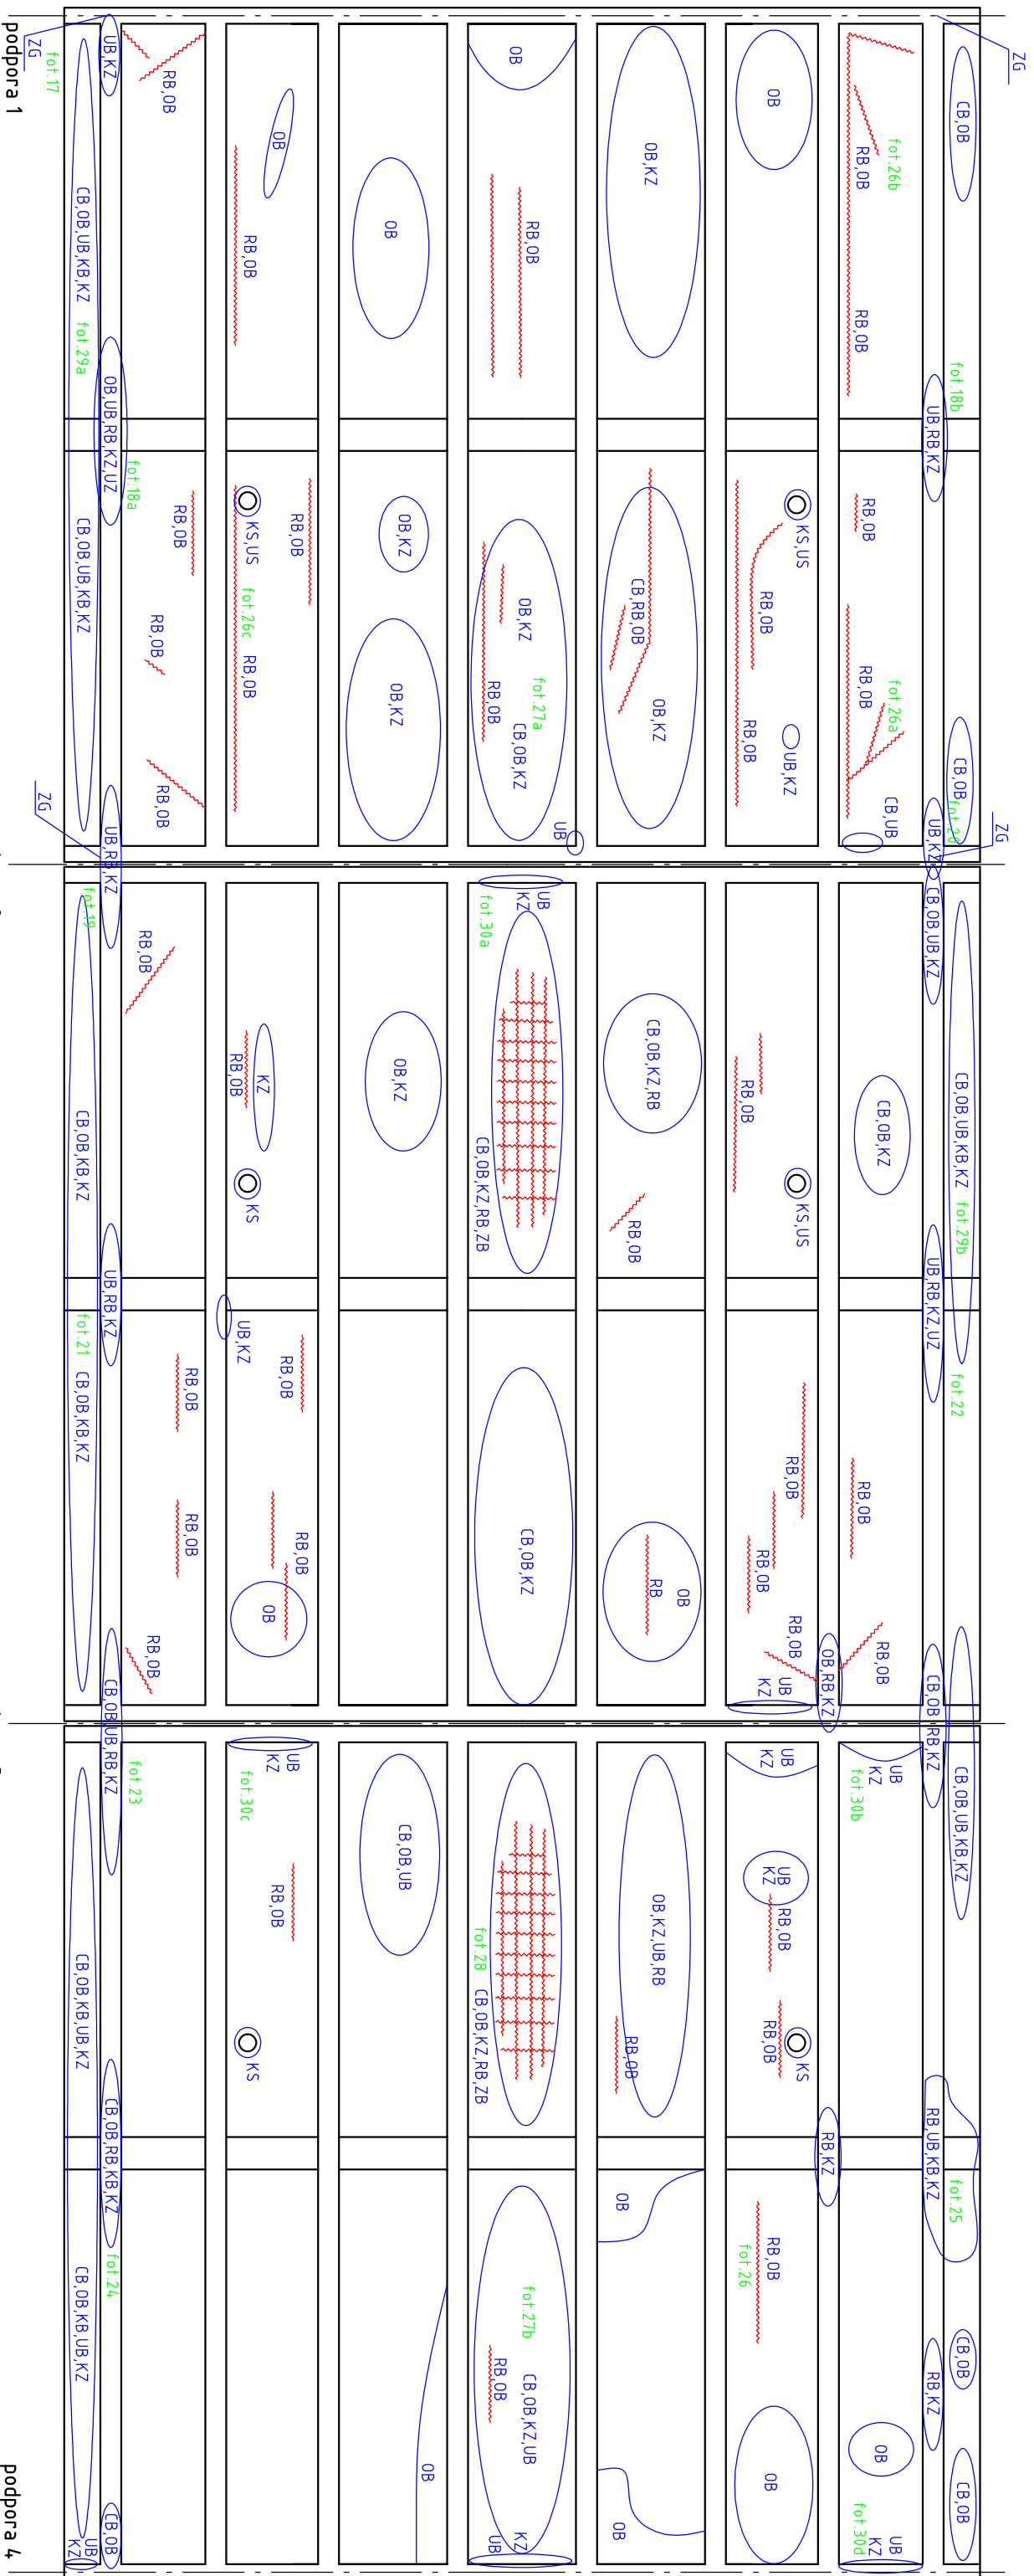
Nr JNI: 31000231 Skala: 1:80 Nr rys.: 2.2

JNI: 31000231	ARKUSZ SPOSTRZEŻEŃ z dnia 25.06.2020		Karta nr 4.2
8.	Stan konstrukcji przęseł		
8.1	Stan dźwigarów głównych: <u>niedostateczny</u> Od poprzedniego przeglądu szczegółowego stan dźwigarów uległ pogorszeniu. W środku rozpiętości i strefach podporowych wszystkich dźwigarów skrajnych występują zarysowania i ubytki betonu oraz intensywna korozja i ubytki przekroju zbrojenia (np. fot. 17÷25). W najgorszym stanie są dźwigary skrajne w środku rozpiętości przęsła 1-2, gdzie lokalnie ubytki przekroju zbrojenia głównego sięgają ok. 50% a strzemion 100%. Uszkodzenia dźwigarów spowodowane są zawilgoceniem betonu w wyniku nieuszczelnienia izolacji i dylatacji. W złym stanie są również lokalnie poprzecznicę podporowe (fot. 30) i przęsłowe (fot. 22, 24, 25), w których widoczna jest korozja i ubytki betonu oraz korozja odsłoniętego zbrojenia. Stwierdzone uszkodzenia dźwigarów obniżają ich nośność i trwałość. Dokumentację rysunkową uszkodzeń dźwigarów i poprzecznic przedstawiono na rys. 2.2.

8.2	Stan płyty pomostu: <u>niedostateczny</u> Od poprzedniego przeglądu szczegółowego stan płyty pomostu uległ pogorszeniu. Stwierdzono następujące uszkodzenia: <ul style="list-style-type: none"> • zarysowania siatkowe w polu środkowym płyty w przęsłach 2-3 i 3-4, mogące świadczyć o przeciążeniu płyty (fot. 28); zarysowaniom towarzyszą przecieki i korozja zbrojenia płyty; • liczne rysy podłużne i ukośne, spowodowane skurczem betonu i/lub przeciążeniem płyty (np. fot. 26); większość rys pokryta jest stalaktytami – produktami intensywnej korozji ługującej w betonie, powodującej obniżenie jego wytrzymałości, • intensywna korozja zbrojenia płyty w miejscach przecieków przez izolację, o której świadczą rdzawe plamy na powierzchni betonu (np. fot. 27, 28), • przecieki, intensywna korozja betonu oraz zbrojenia w obrębie wsporników podchodnikowych, występujące z różną intensywnością na całej długości mostu (np. fot. 23, 29). Łącznie uszkodzenia występują na ok. 50% powierzchni płyty, przy czym największa ich intensywność widoczna jest w przęsłach 1-2 i 3-4. Stwierdzone uszkodzenia obniżają nośność i trwałość płyty pomostu. Dokumentację rysunkową uszkodzeń elementów pomostu przedstawiono na rys. 2.2.
