**Egz. Nr 1****EKSPERTYZA TECHNICZNA**

Temat	<b>Ekspertyza techniczna mostu w ciągu al. Unii Lubelskiej o nr JNI 31000250.</b>
Obiekt	<b>Most przez rzekę Bystrzyca w Lublinie w ciągu al. Unii Lubelskiej o nr JNI 31000250.</b>
Adres obiektu	<b>m. Lublin, gmina Lublin, powiat Miasto Lublin, woj. lubelskie</b>
Zamawiający	<b>Gmina Lublin</b> Plac Króla Władysława Łokietka 1, 20-109 Lublin <b>Zarząd Dróg i Mostów w Lublinie</b> ul. Krochmalna 13J, 20-401 Lublin

Lublin, grudzień 2023 r

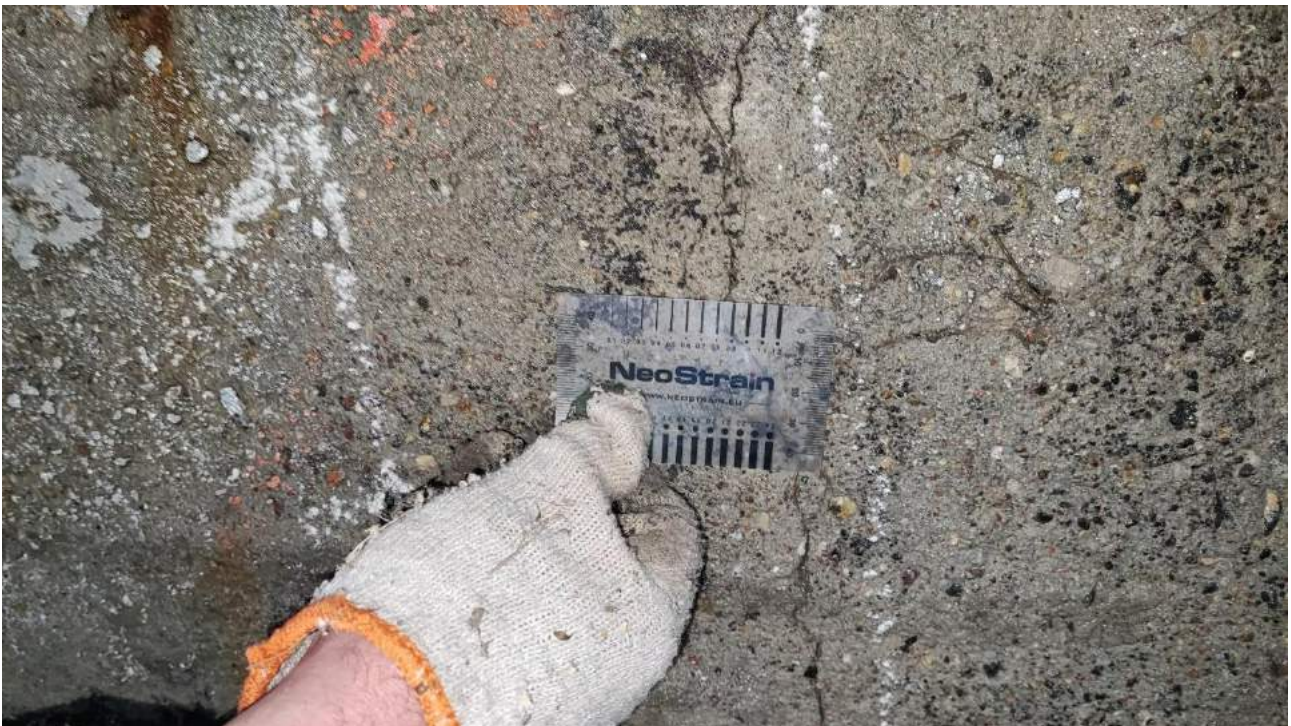
Fot. 4. Miejsce pomiarowe nr 1 na podporze P1. Pomierzona rysa 0,8 mm.

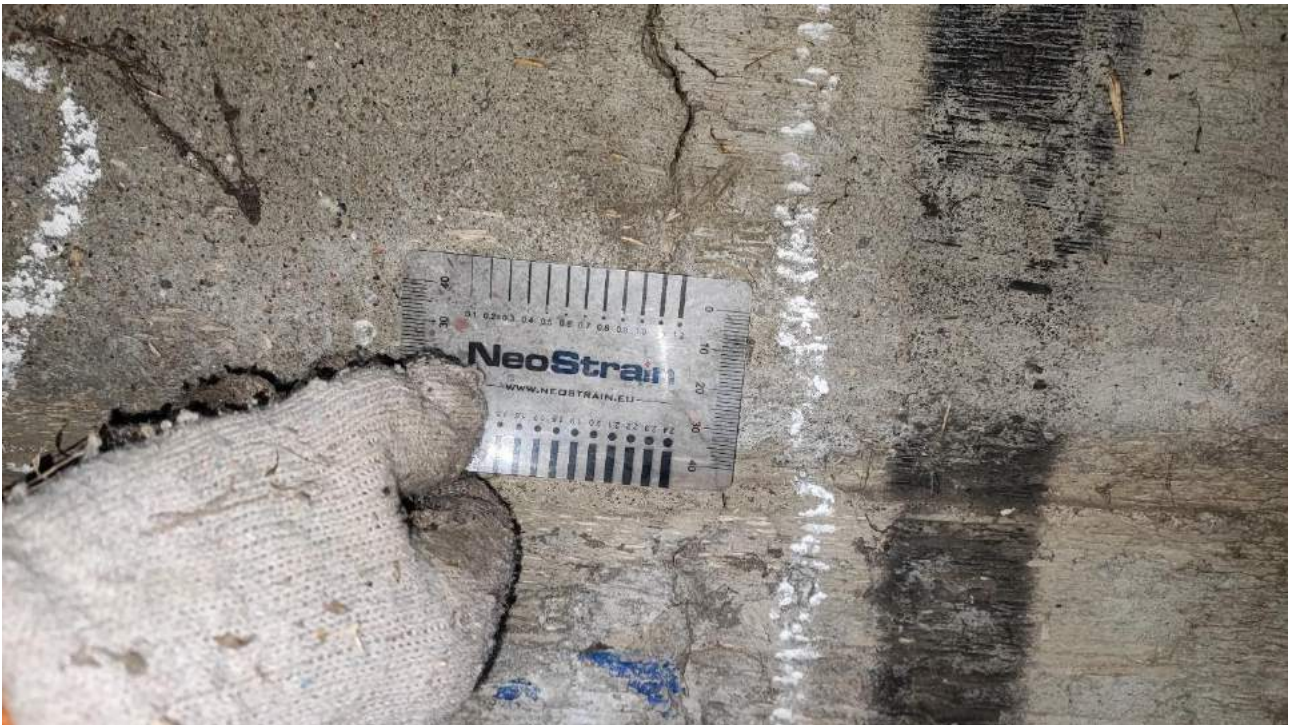
Fot. 5. Miejsce pomiarowe nr 2 na podporze P1. Pomierzona rysa 1,1 mm.

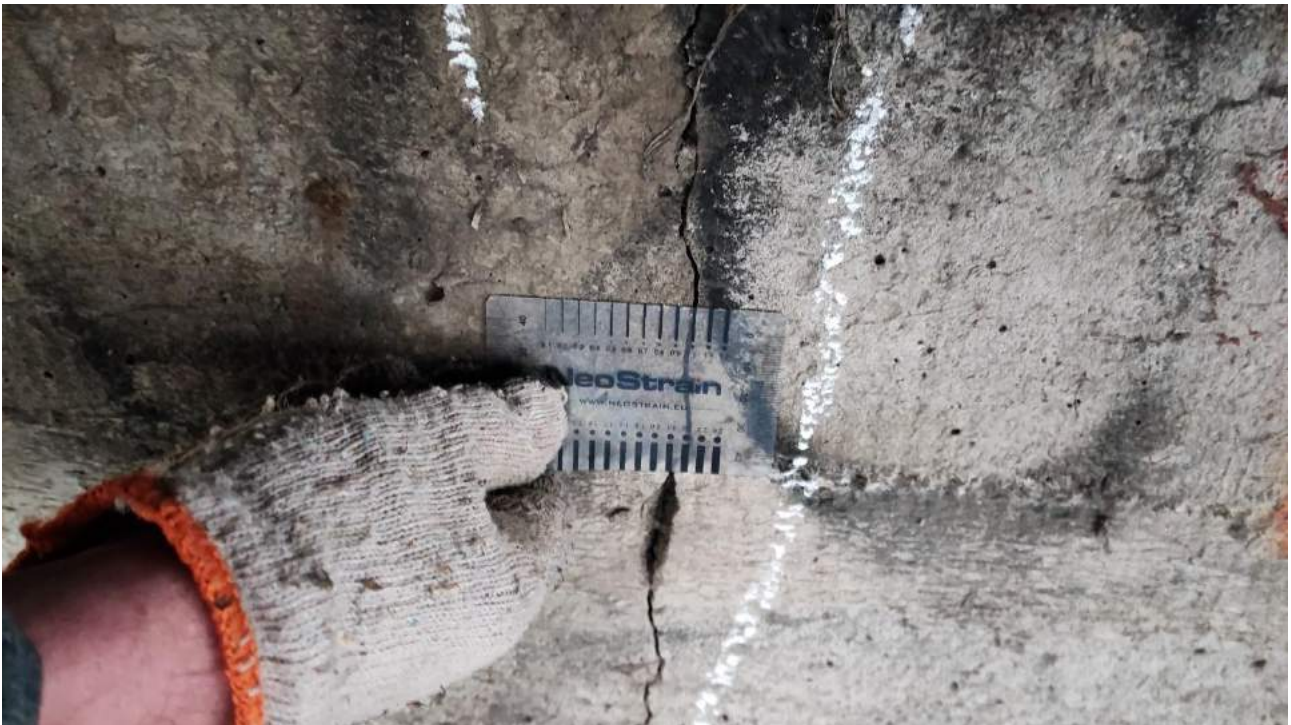
Fot. 7. Miejsce pomiarowe nr 4 na podporze P1. Pomierzona rysa 1,0 mm.

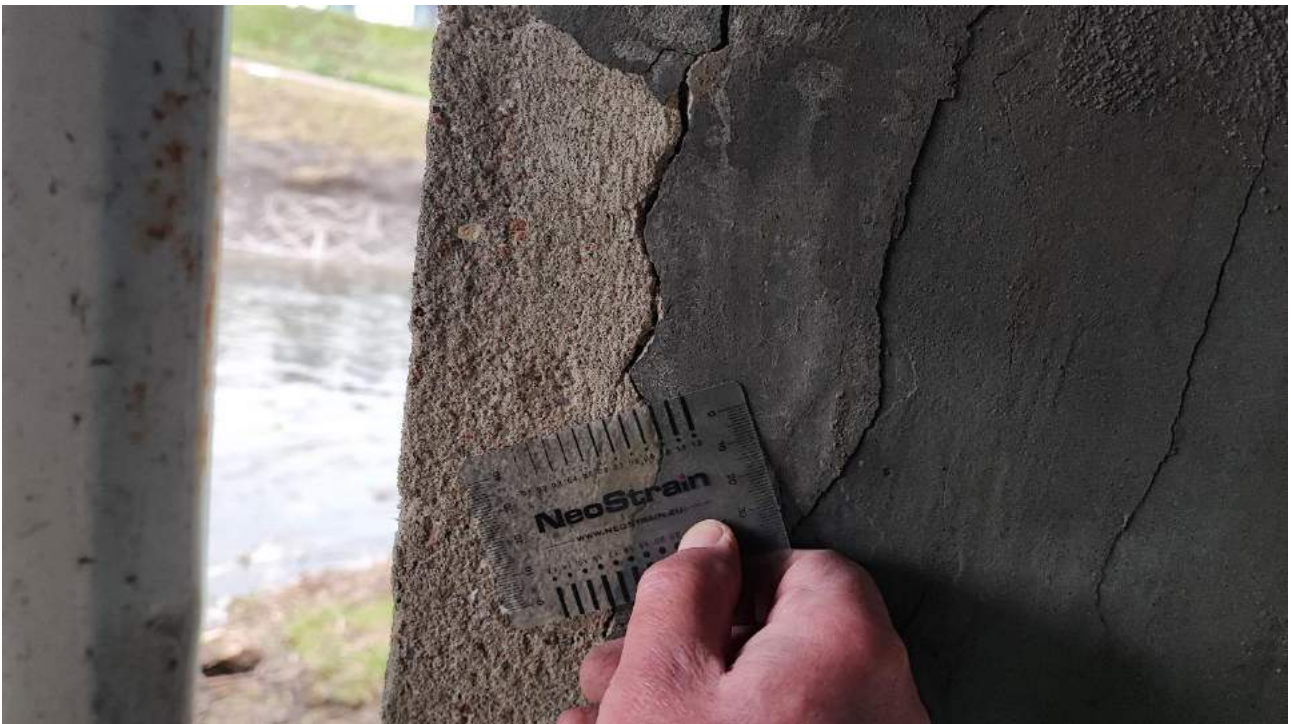
Fot. 20. Miejsce pomiarowe podpora P3. Pomierzona rysa 1,0 mm.

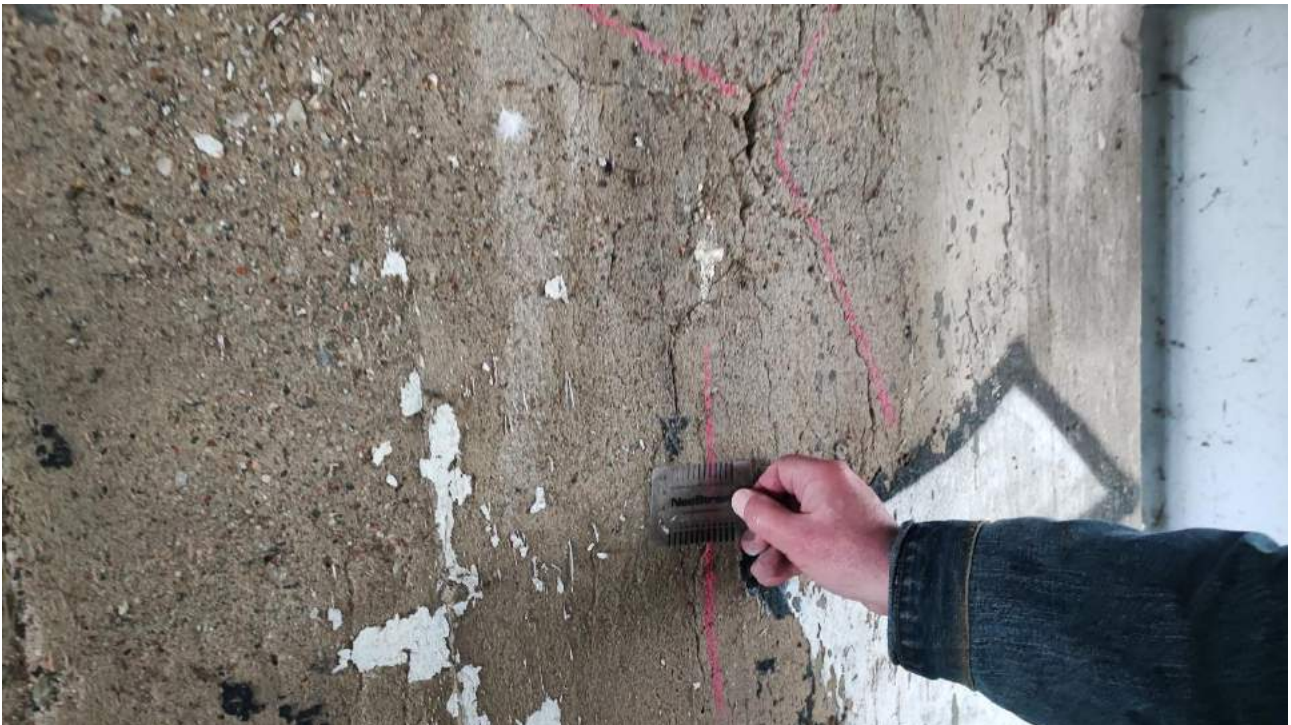
Fot. 32. Pomierzona rysa 0,7 mm.

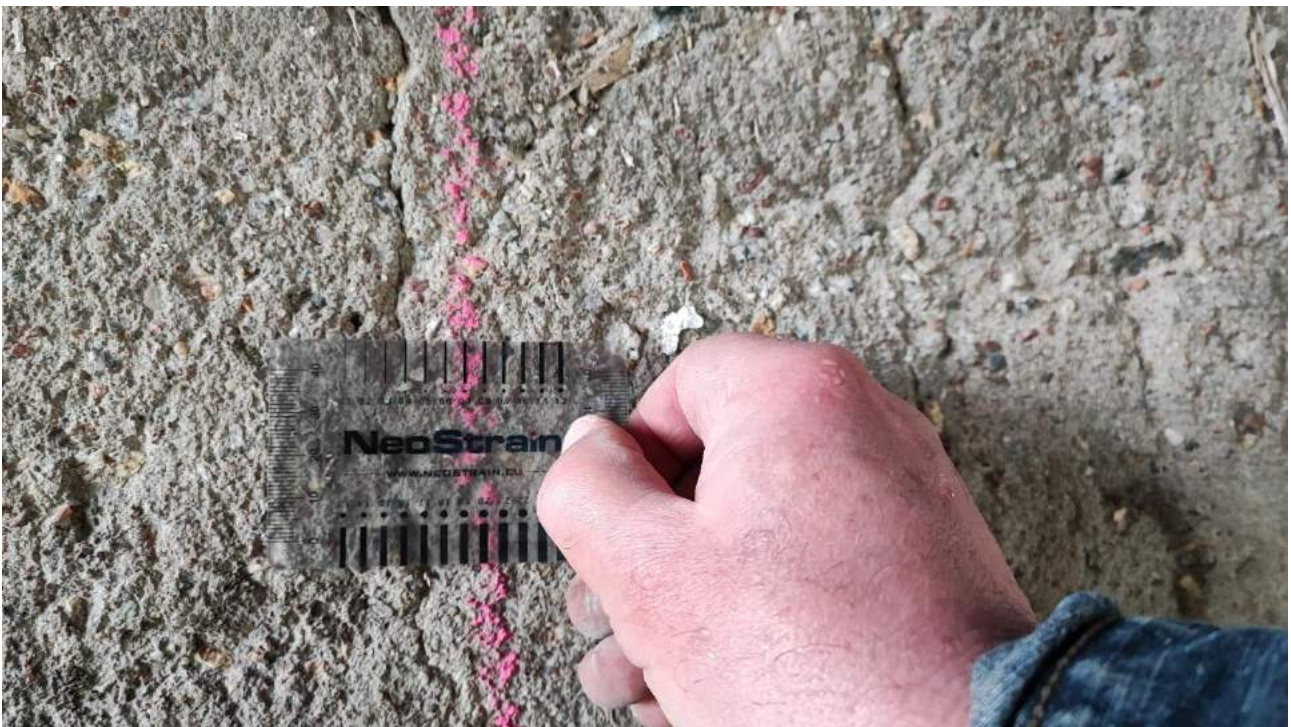
Fot. 36. Pomierzona rysa 0,4 mm.

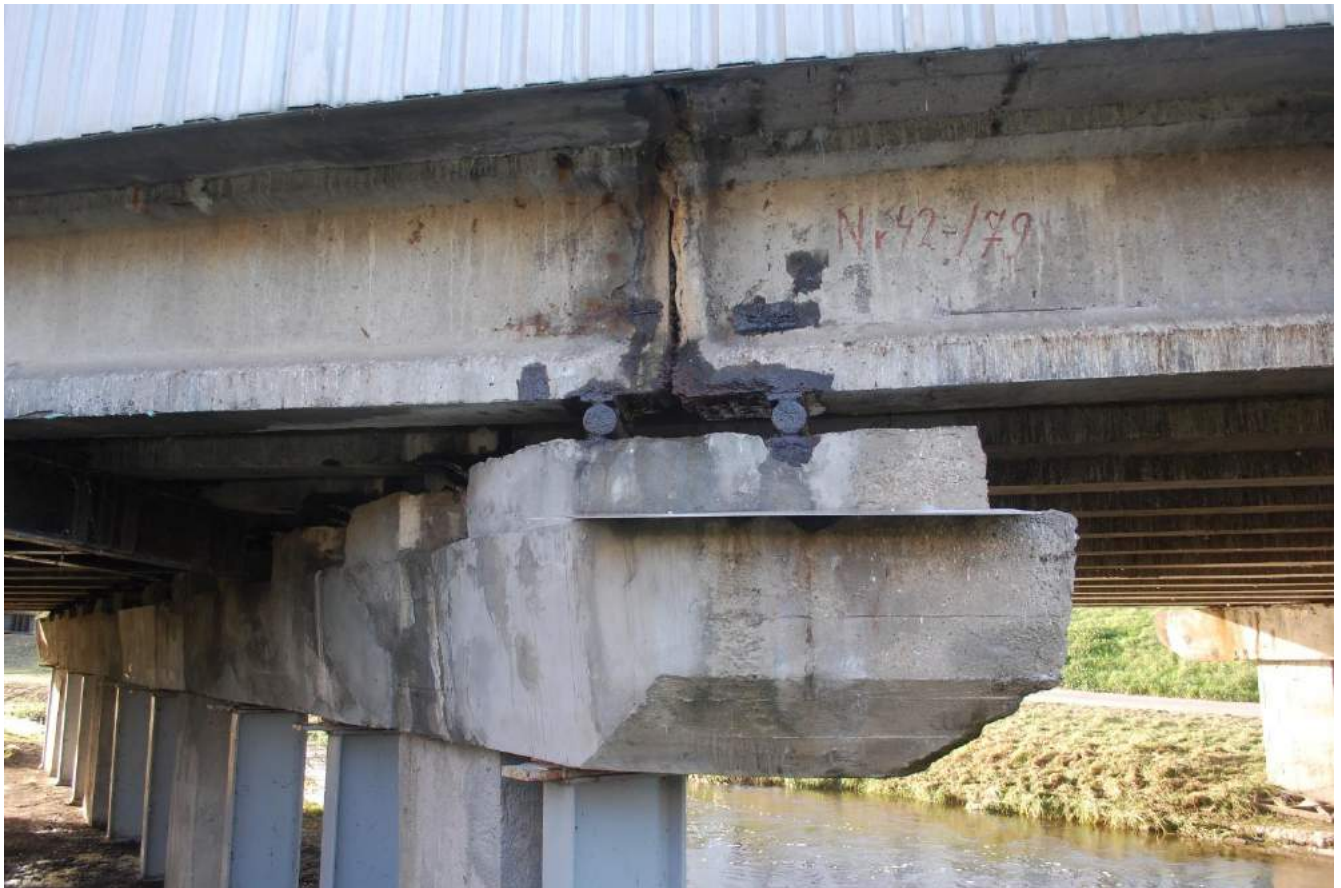
Fot. 37. Podpora P3. Belki od strony dolnej wody

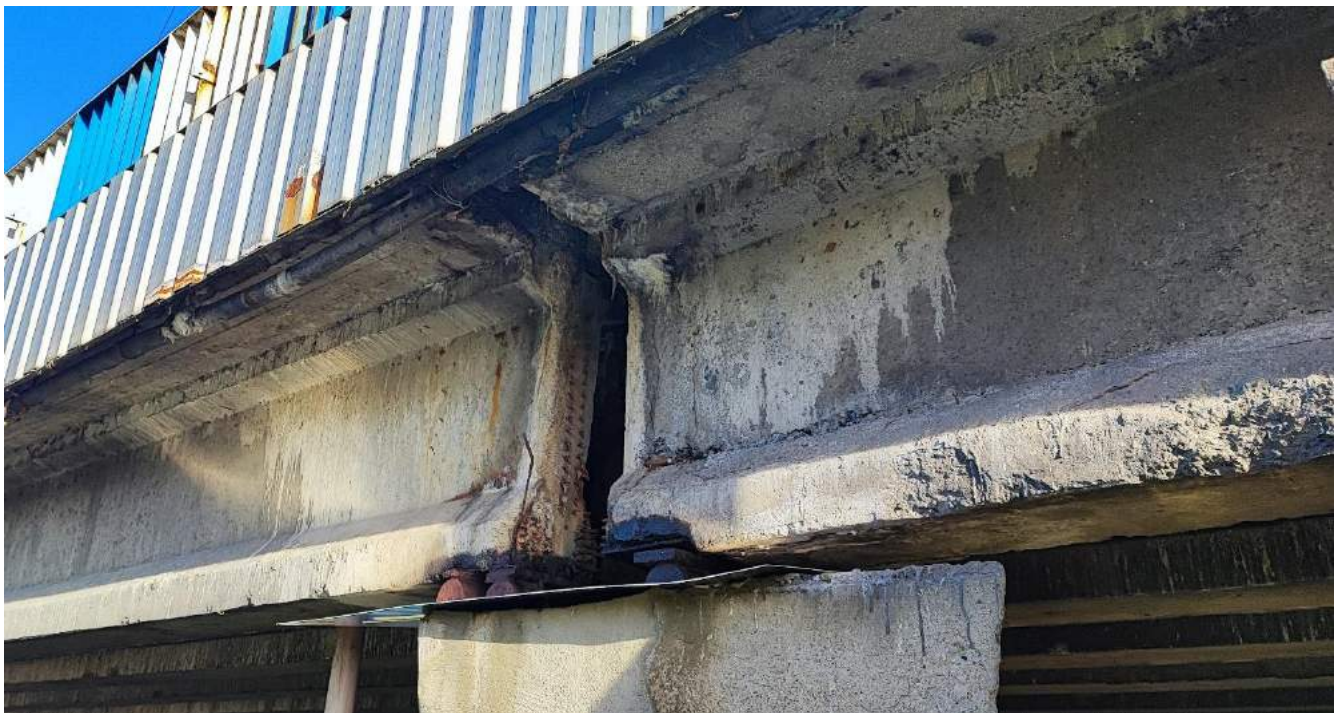
Fot. 38. Podpora P3. Belki od strony górnej wody

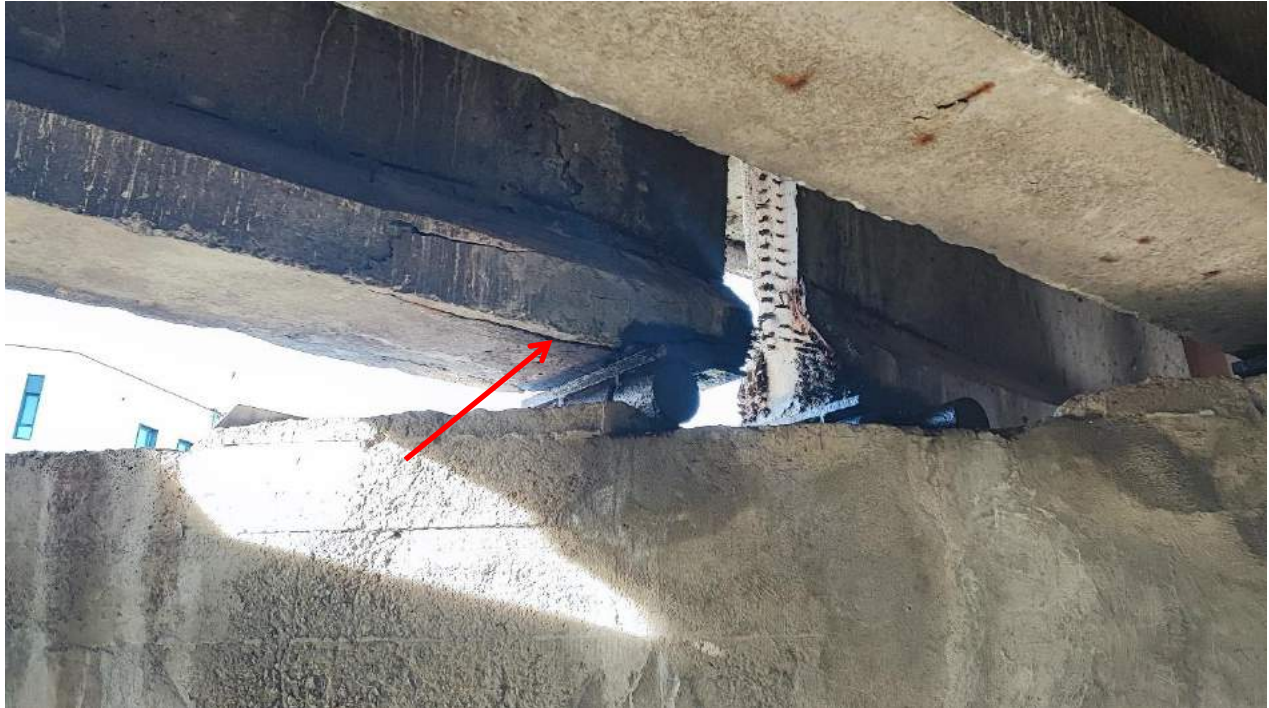
Fot. 39 Podpora P3. Belki od strony górnej wody

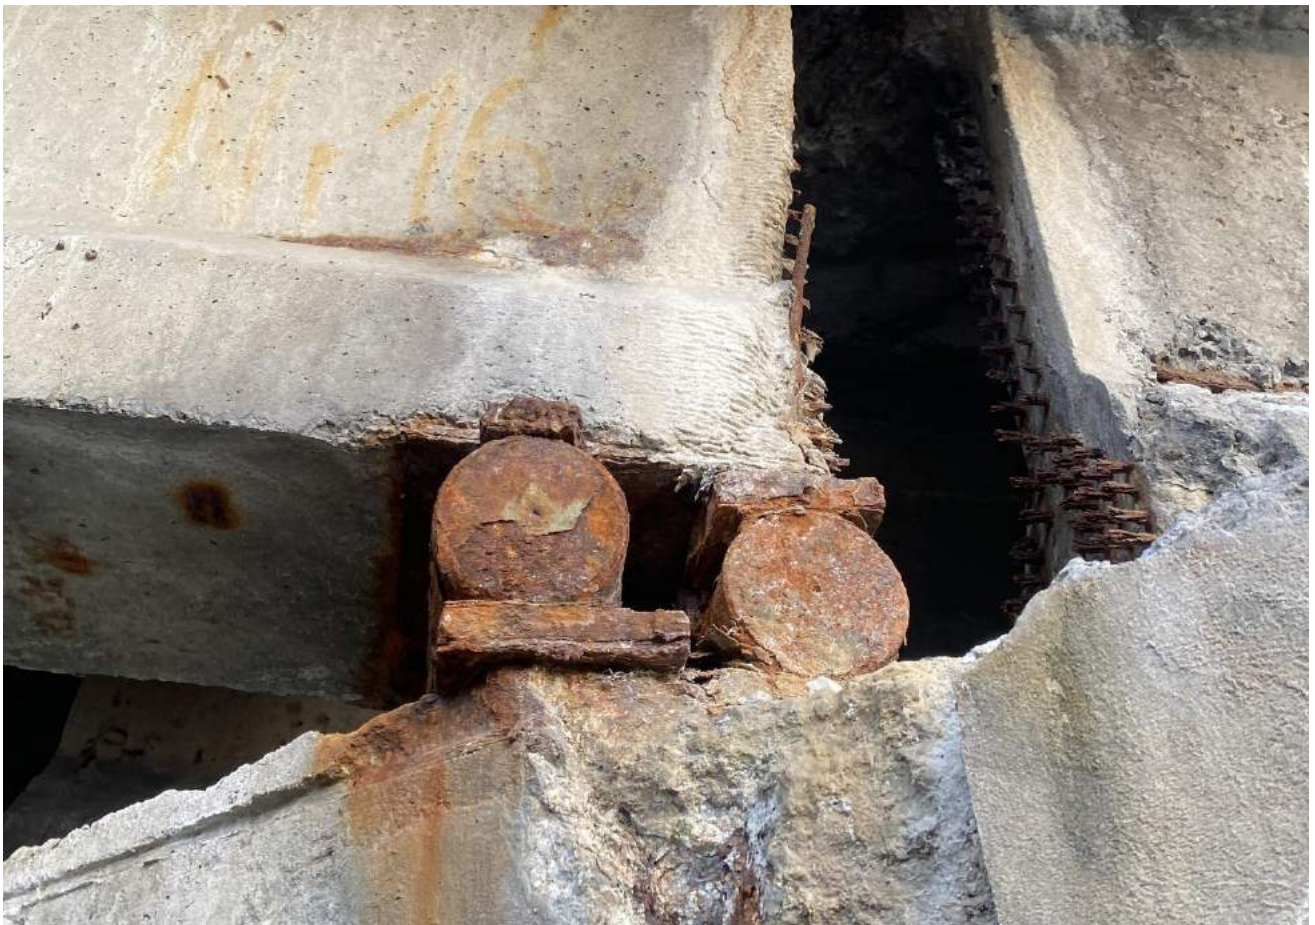
Fot. 42. Podpora P3. Podparcie belki środkowej od strony górnej wody

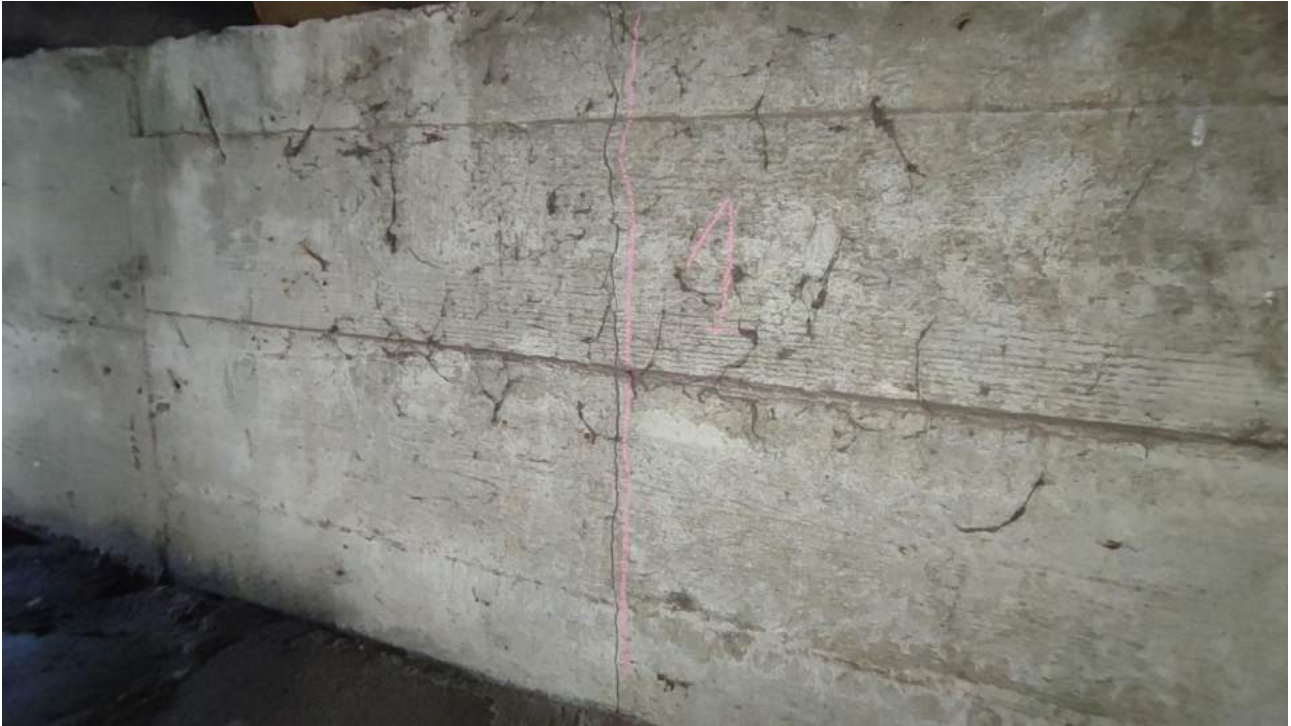
Fot. 43. Miejsce pomiarowe nr 1 na podporze P4.

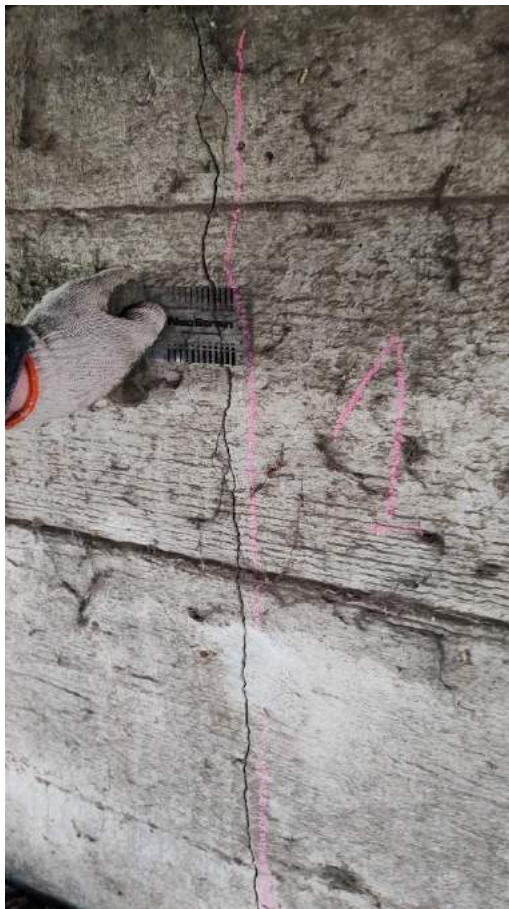
Fot. 44. Pomierzona rysa 0,9 mm.

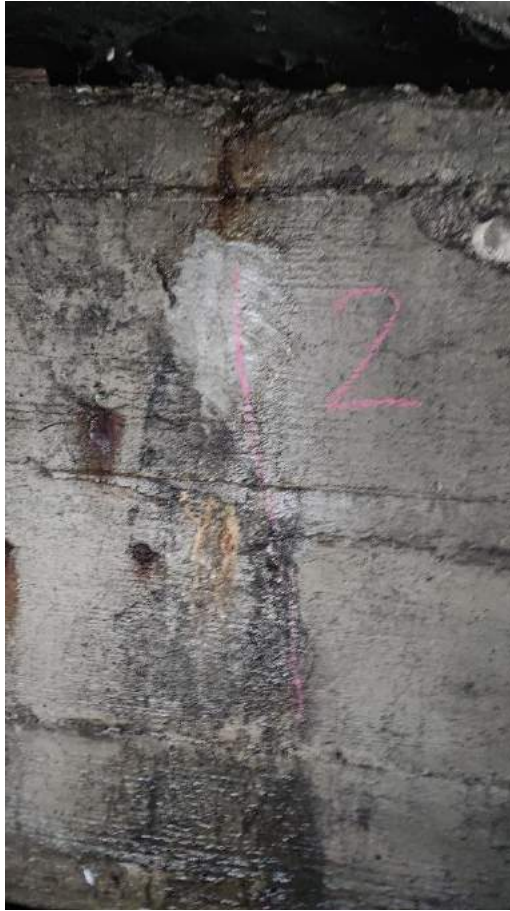
Fot. 45. Miejsce pomiarowe nr 2 na podporze P4.

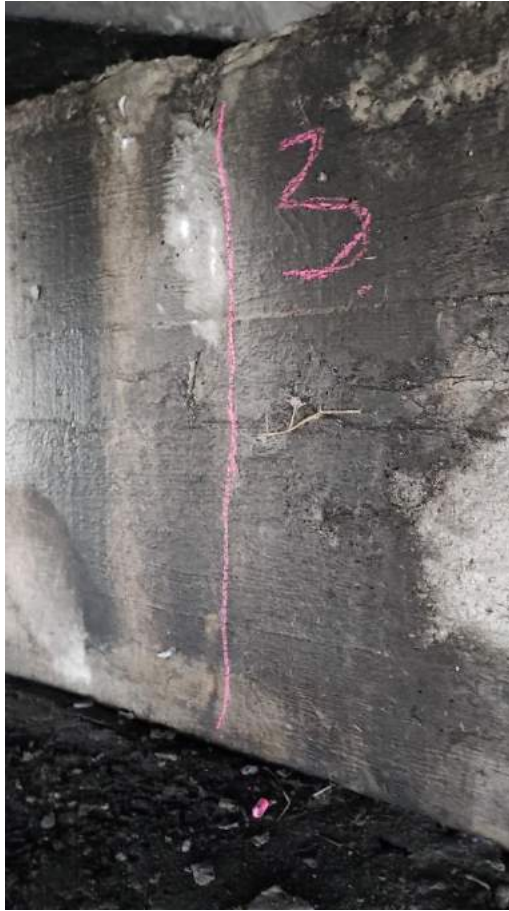
Fot. 47. Miejsce pomiarowe nr 3 na podporze P4.

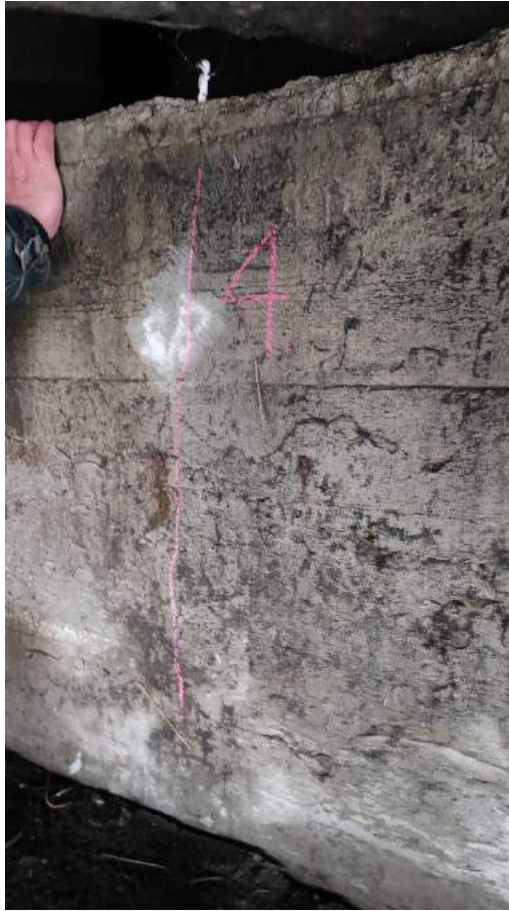
Fot. 49. Miejsce pomiarowe nr 4 na podporze P4.

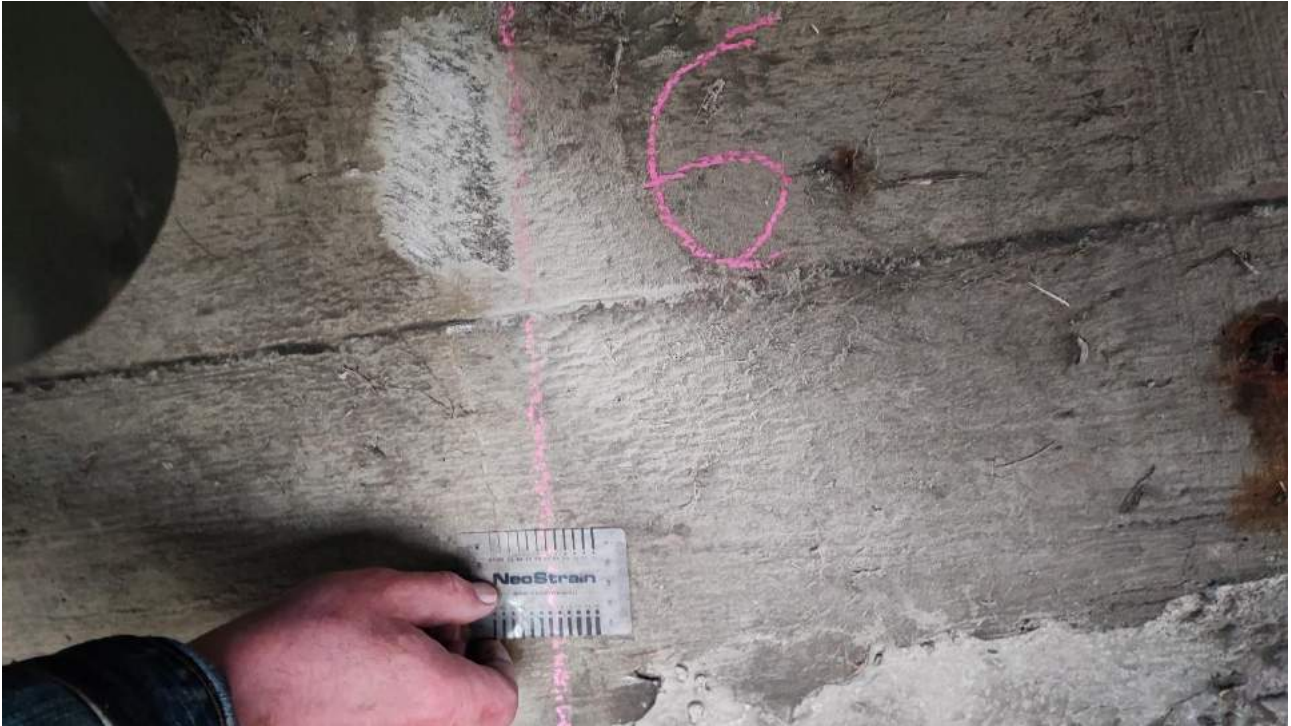
Fot. 53. Miejsce pomiarowe nr 6 na podporze P4. Pomierzona rysa 0,2 mm.

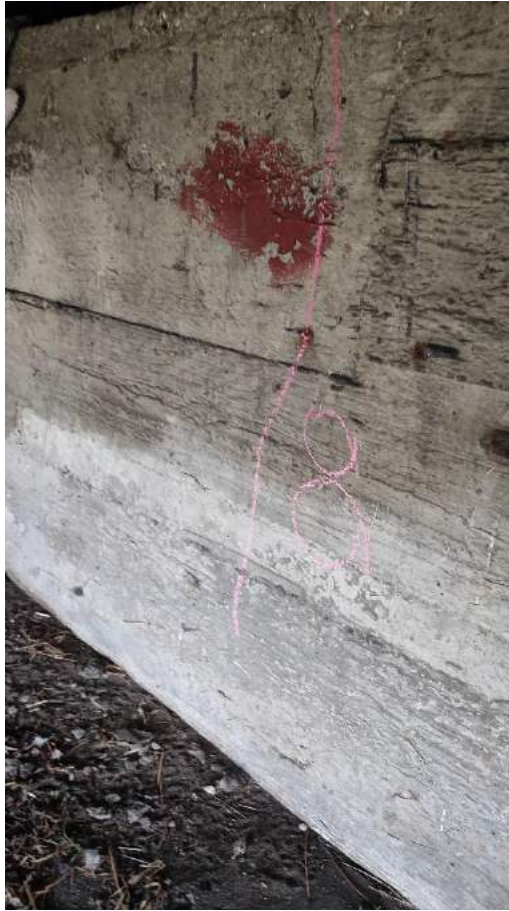
Fot. 55. Miejsce pomiarowe nr 8 na podporze P4.

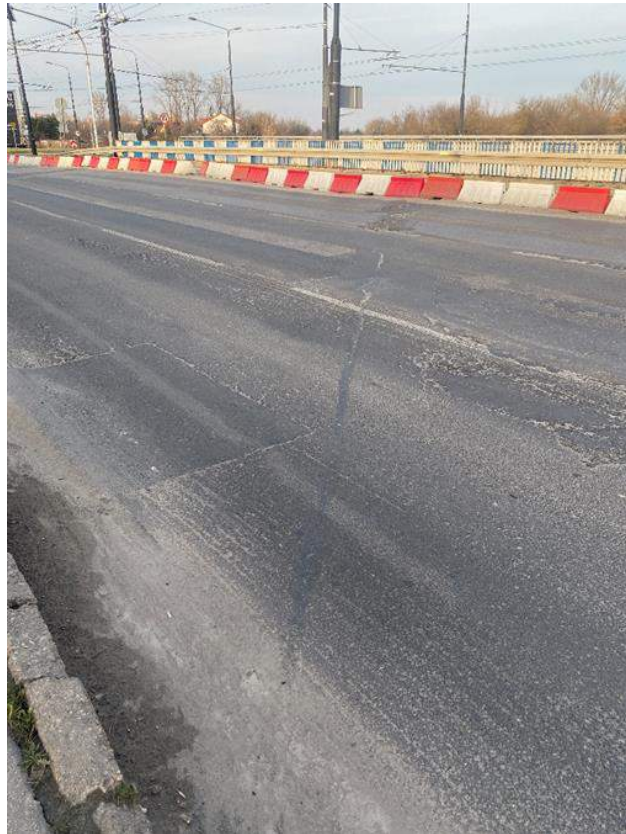
Fot. 79. Dylatacja nad podporą P2. Niewielkie spękania w obrębie dylatacji. Niewielkie koleiny i deformacje nawierzchni.

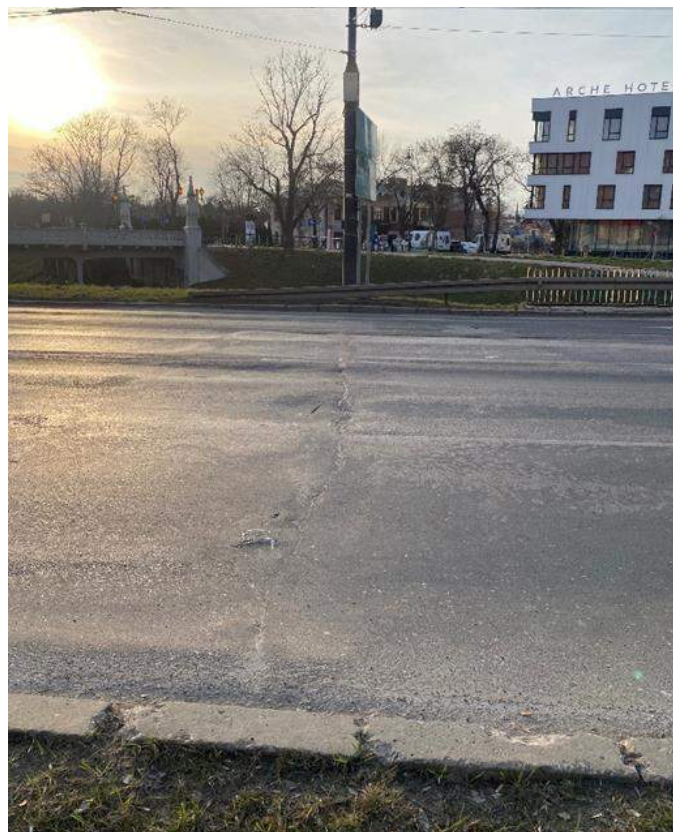
Fot. 80. Dylatacja nad podporą P4. Spękania w obrębie dylatacji. Niewielkie koleiny i deformacje nawierzchni.

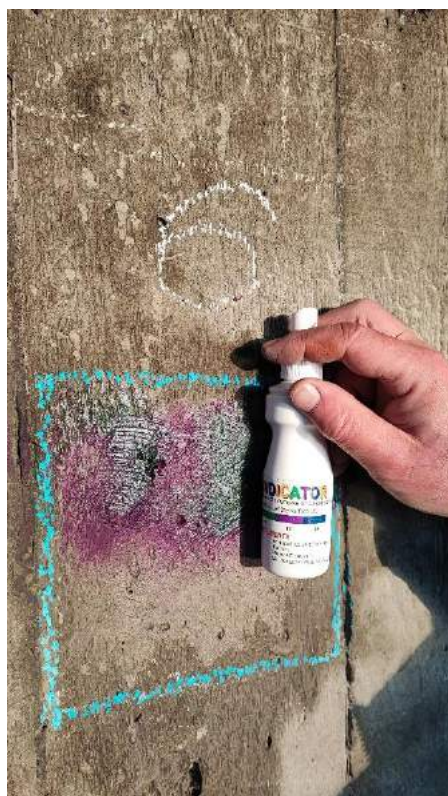
Fot. 3. Miejsce pomiarowe nr 6. Efekty kolorystyczne oddziaływania Rainbow - pH 11 –13, kolor fioletowy/niebieski - ochrona zbrojenia; pH 11, kolor zielony - wartość graniczna.
