PROGRAM PRAC KONSERWATORSKICH DOTYCZĄCY:

POLICHROMII ŚCIENNEJ W POMIESZCZENIACH II PIĘTRA W BUDYNKU TRYBUNAŁU KORONNEGO W LUBLINIE RYNEK 1 W LUBLINIE

MSC. PRZECH.: Budynek Trybunału Koronnego
Lublin, Rynek 1

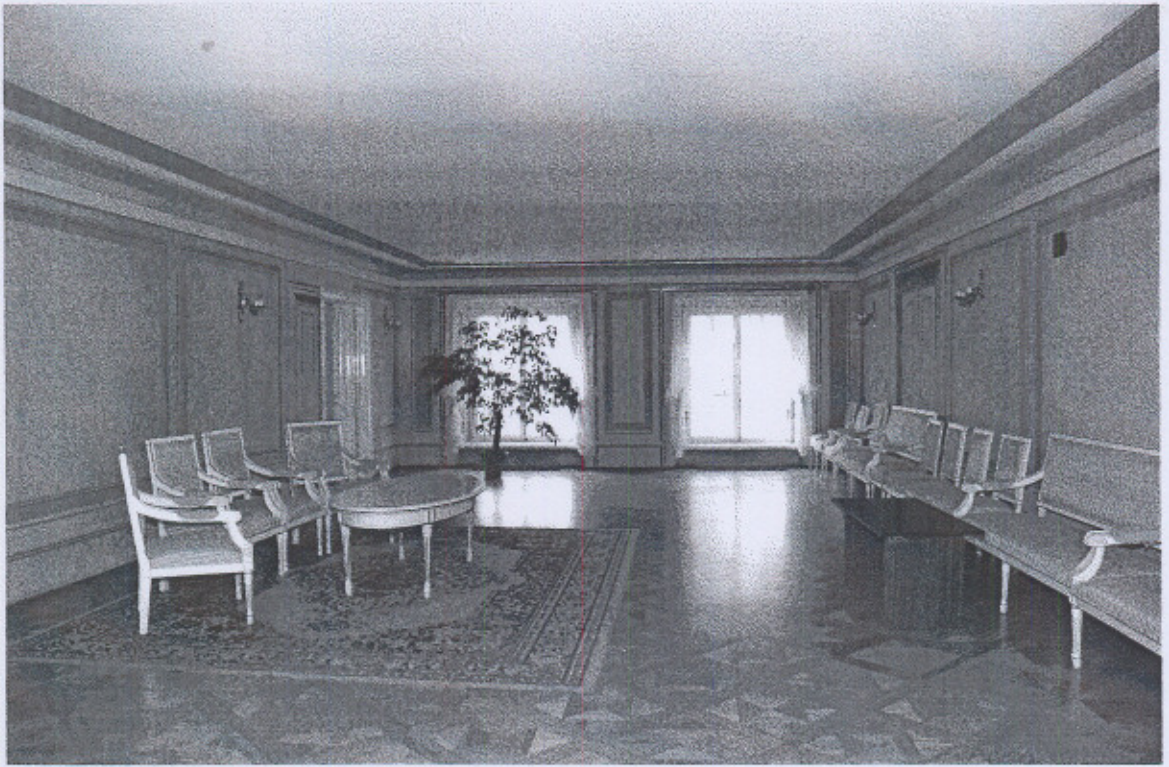
Fot. nr 1 - Budynek Trybunału Koronnego, Lublin, Rynek 1, sala 208 – poczekalnia – widok ogólny. Luty. 2008, wyk. Maciej Baran.

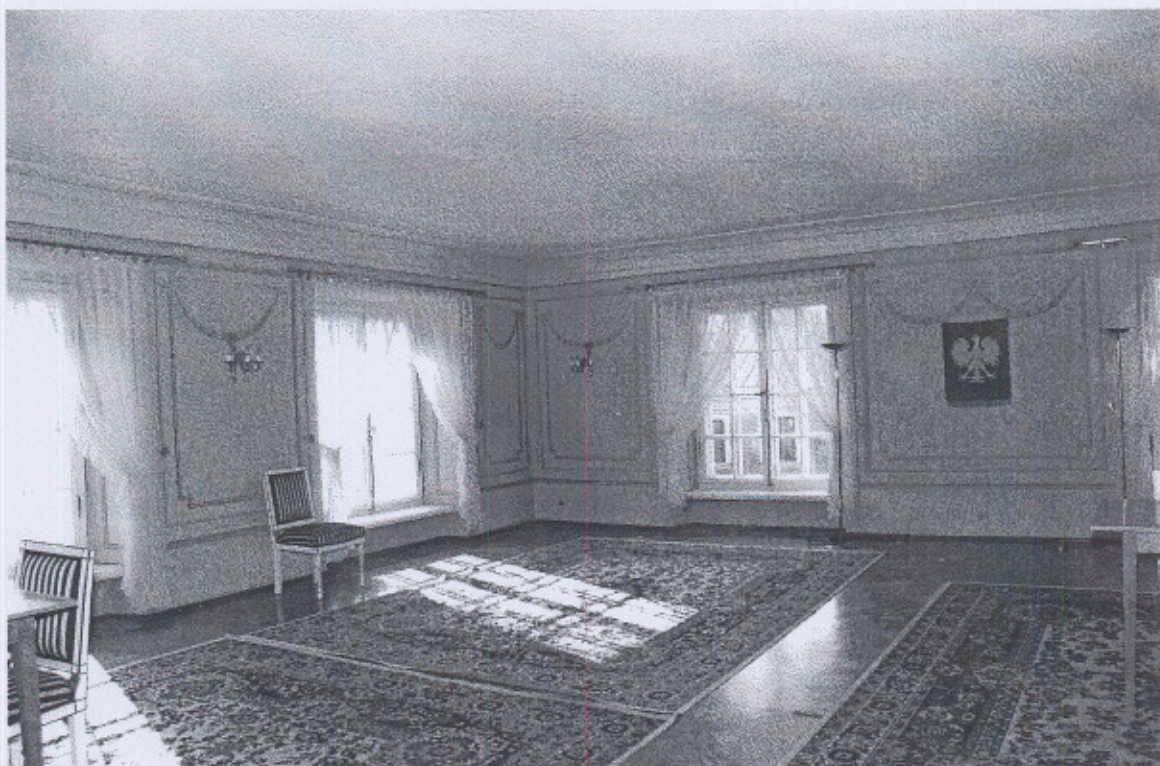
Fot. nr 4- Budynek Trybunału Koronnego, Lublin, Rynek 1, sala 210 – sala ślubów – widok ogólny.. Luty. 2008, wyk. Maciej Baran.
