Sprawozdanie z badań:

**Ekspertyza wiaduktów nad ulicą Podwale oraz arkadowego przejścia nad
ciągłem pieszym zlokalizowanych w ciągu drogi gminnej 106814 L - ulicy
Zamkowej w Lublinie**

Nr umowy	65/DM/2010
Zamawiający	Gmina Lublin Pl. Władysława Łokietka 20-950 Lublin
Opracował	Zespół Katedry Dróg i Mostów Wydziału Budownictwa i Architektury Politechniki Lubelskiej W składzie: Prof. PL, dr hab. Inż. Marek Łagoda -kierownik projektu, Dr inż. Sławomir Karaś, Dr Lucjan Gazda, Mgr Beata Klimek, Mgr inż. Maciej Kowal, Mgr inż. Krzysztof Śledziwski
Data	22.10.2010
	Kierownik Katedry Dróg i Mostów

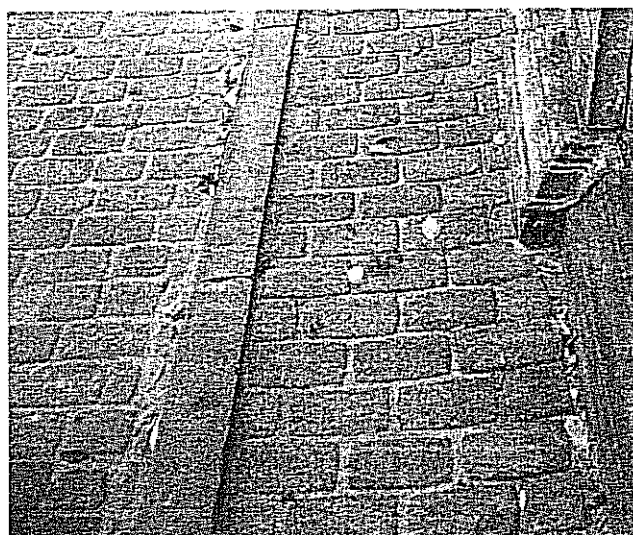
Fot. 2.3. Zniżenie nawierzchni opaski względem krawężnika na długości 4,0 m

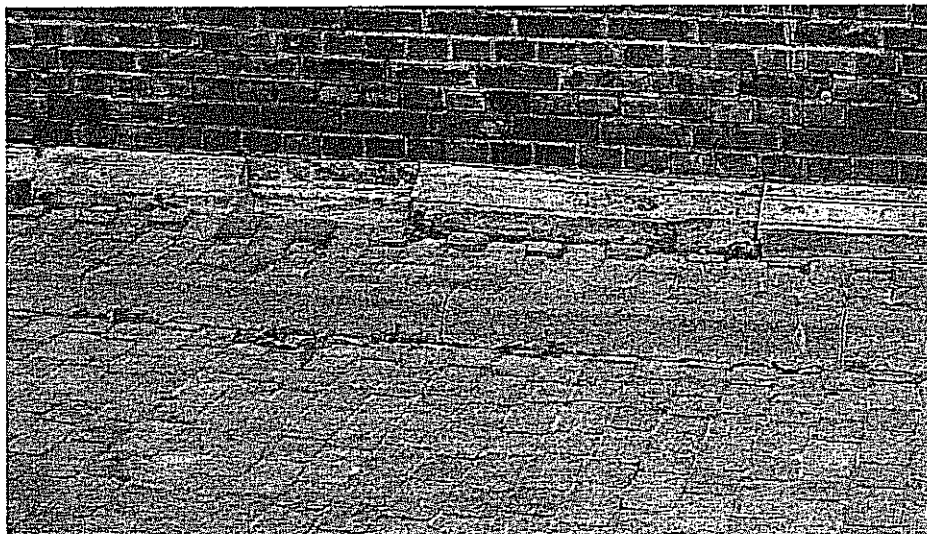
Fot. 2.4. Zapadnięcie części elementów nawierzchni

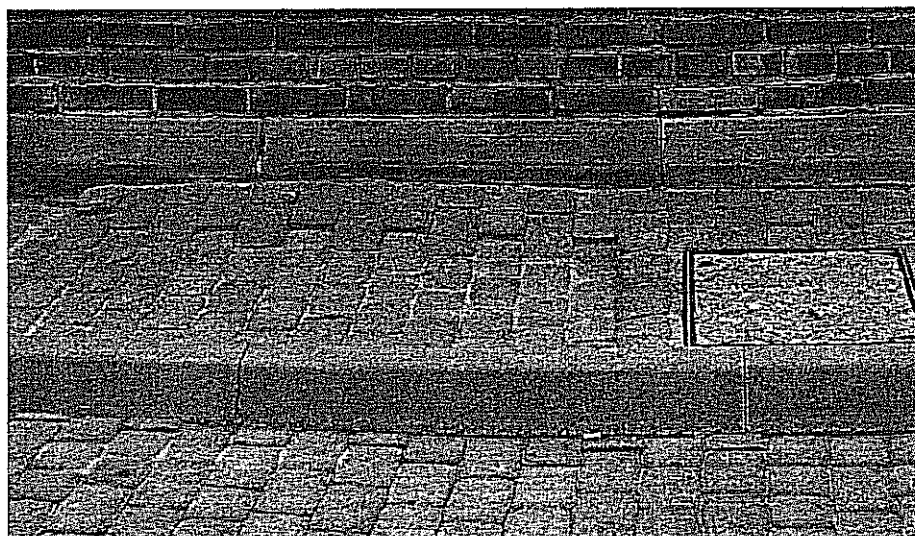
Fot. 2.5. Zapadanie się i wypiętrzanie elementów nawierzchni w pobliżu studzienek telekomunikacyjnych

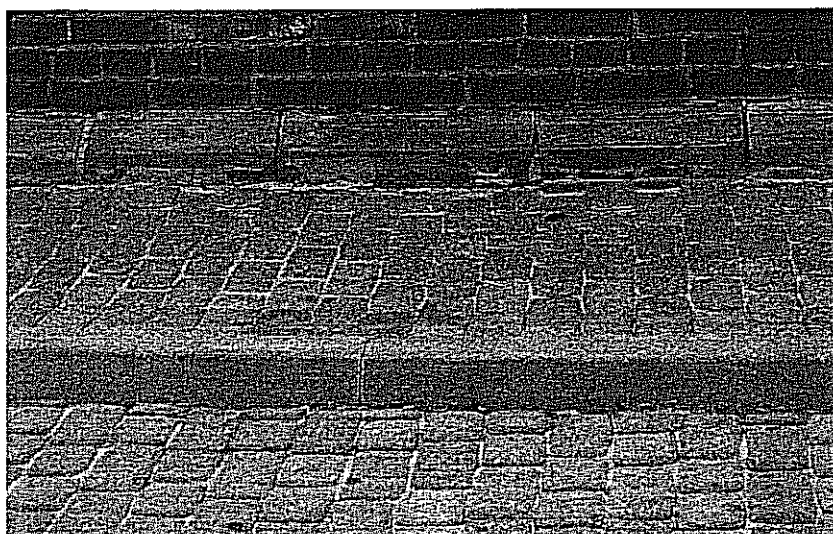
Fot. 2.6. Zaniżenie nawierzchni opaski względem krawężnika oraz deformacje podłużne i poprzeczne

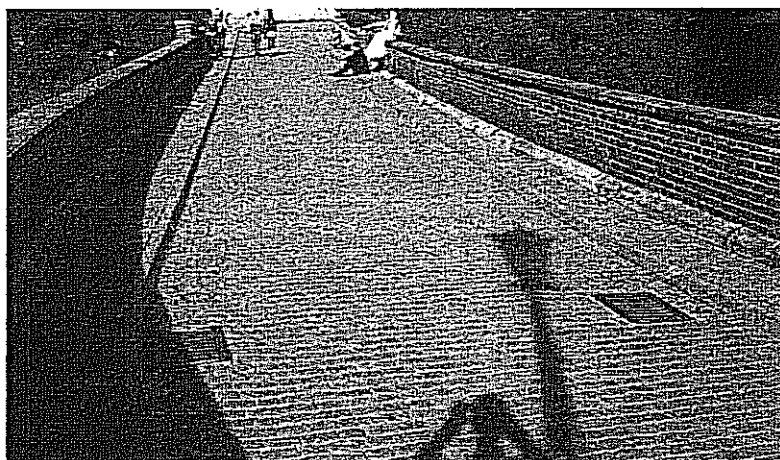
Fot. 2.42. Nieprawidłowe odległości między wpustami, niezgodne z wymaganiami spadki nawierzchni, deformacje nawierzchni oraz obniżenie nawierzchni względem wpustów.

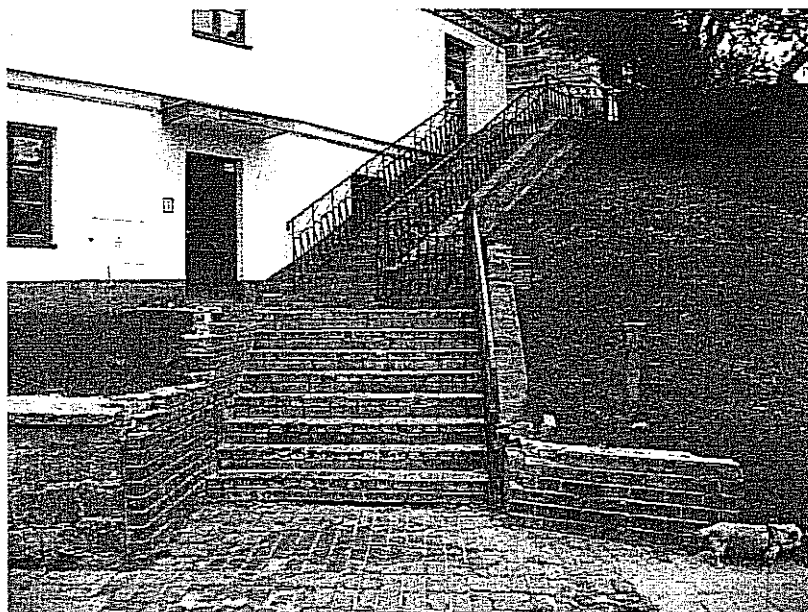
Schody od ulicy Podwale ogólnie prezentują zadowalający stan techniczny. Stwierdzono jednak, że schody nie spełniają warunków wymaganych w obecnych przepisach dla ciągów pieszych (16 schodów w ciągu i wysokość ok. 18 cm) oraz zniszczenie murków ograniczających schody od nasypu.

Fot. 2.70. Zniszczenie murku ograniczającego schody od nasypu
