TEMAT: OPINIA MYKOLOGICZNA

OBIEKT: Budynek Młodzieżowego Domu Kultury nr 2 w Lublinie

**INWESTOR: Młodzieżowy Dom Kultury nr 2 w Lublinie
ul. Bernardyńska 14a**

Lublin, lipiec 2007

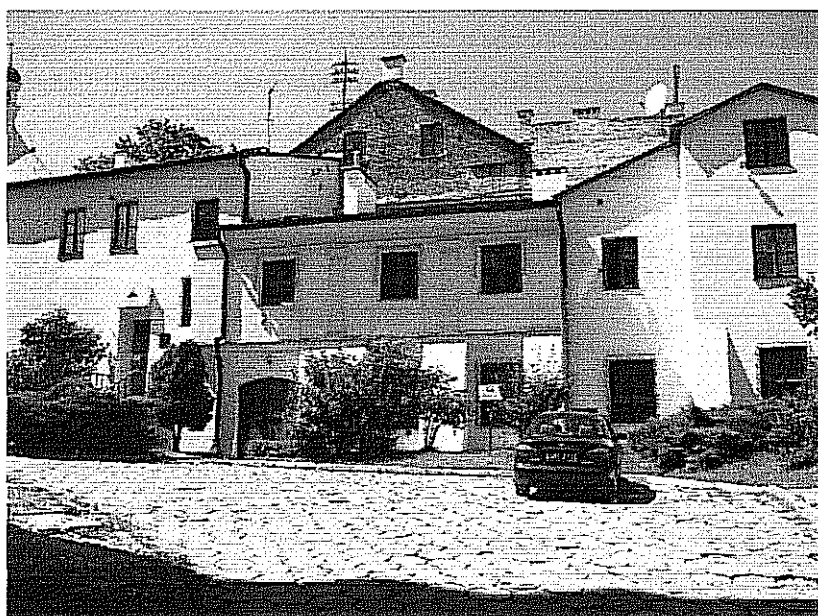
Fot.1. Elewacja budynku

Budynek jest obiektem złożonym z trzech brył, podpiwniczonym. Wygląd elewacji przedstawia fotografia nr 1.
