TEMAT: OPINIA MYKOLOGICZNA

OBIEKT: Szkoła Podstawowa nr 7 w Lublinie
ul. Plażowa 9, 20-620 Lublin

Lublin, styczeń 2018

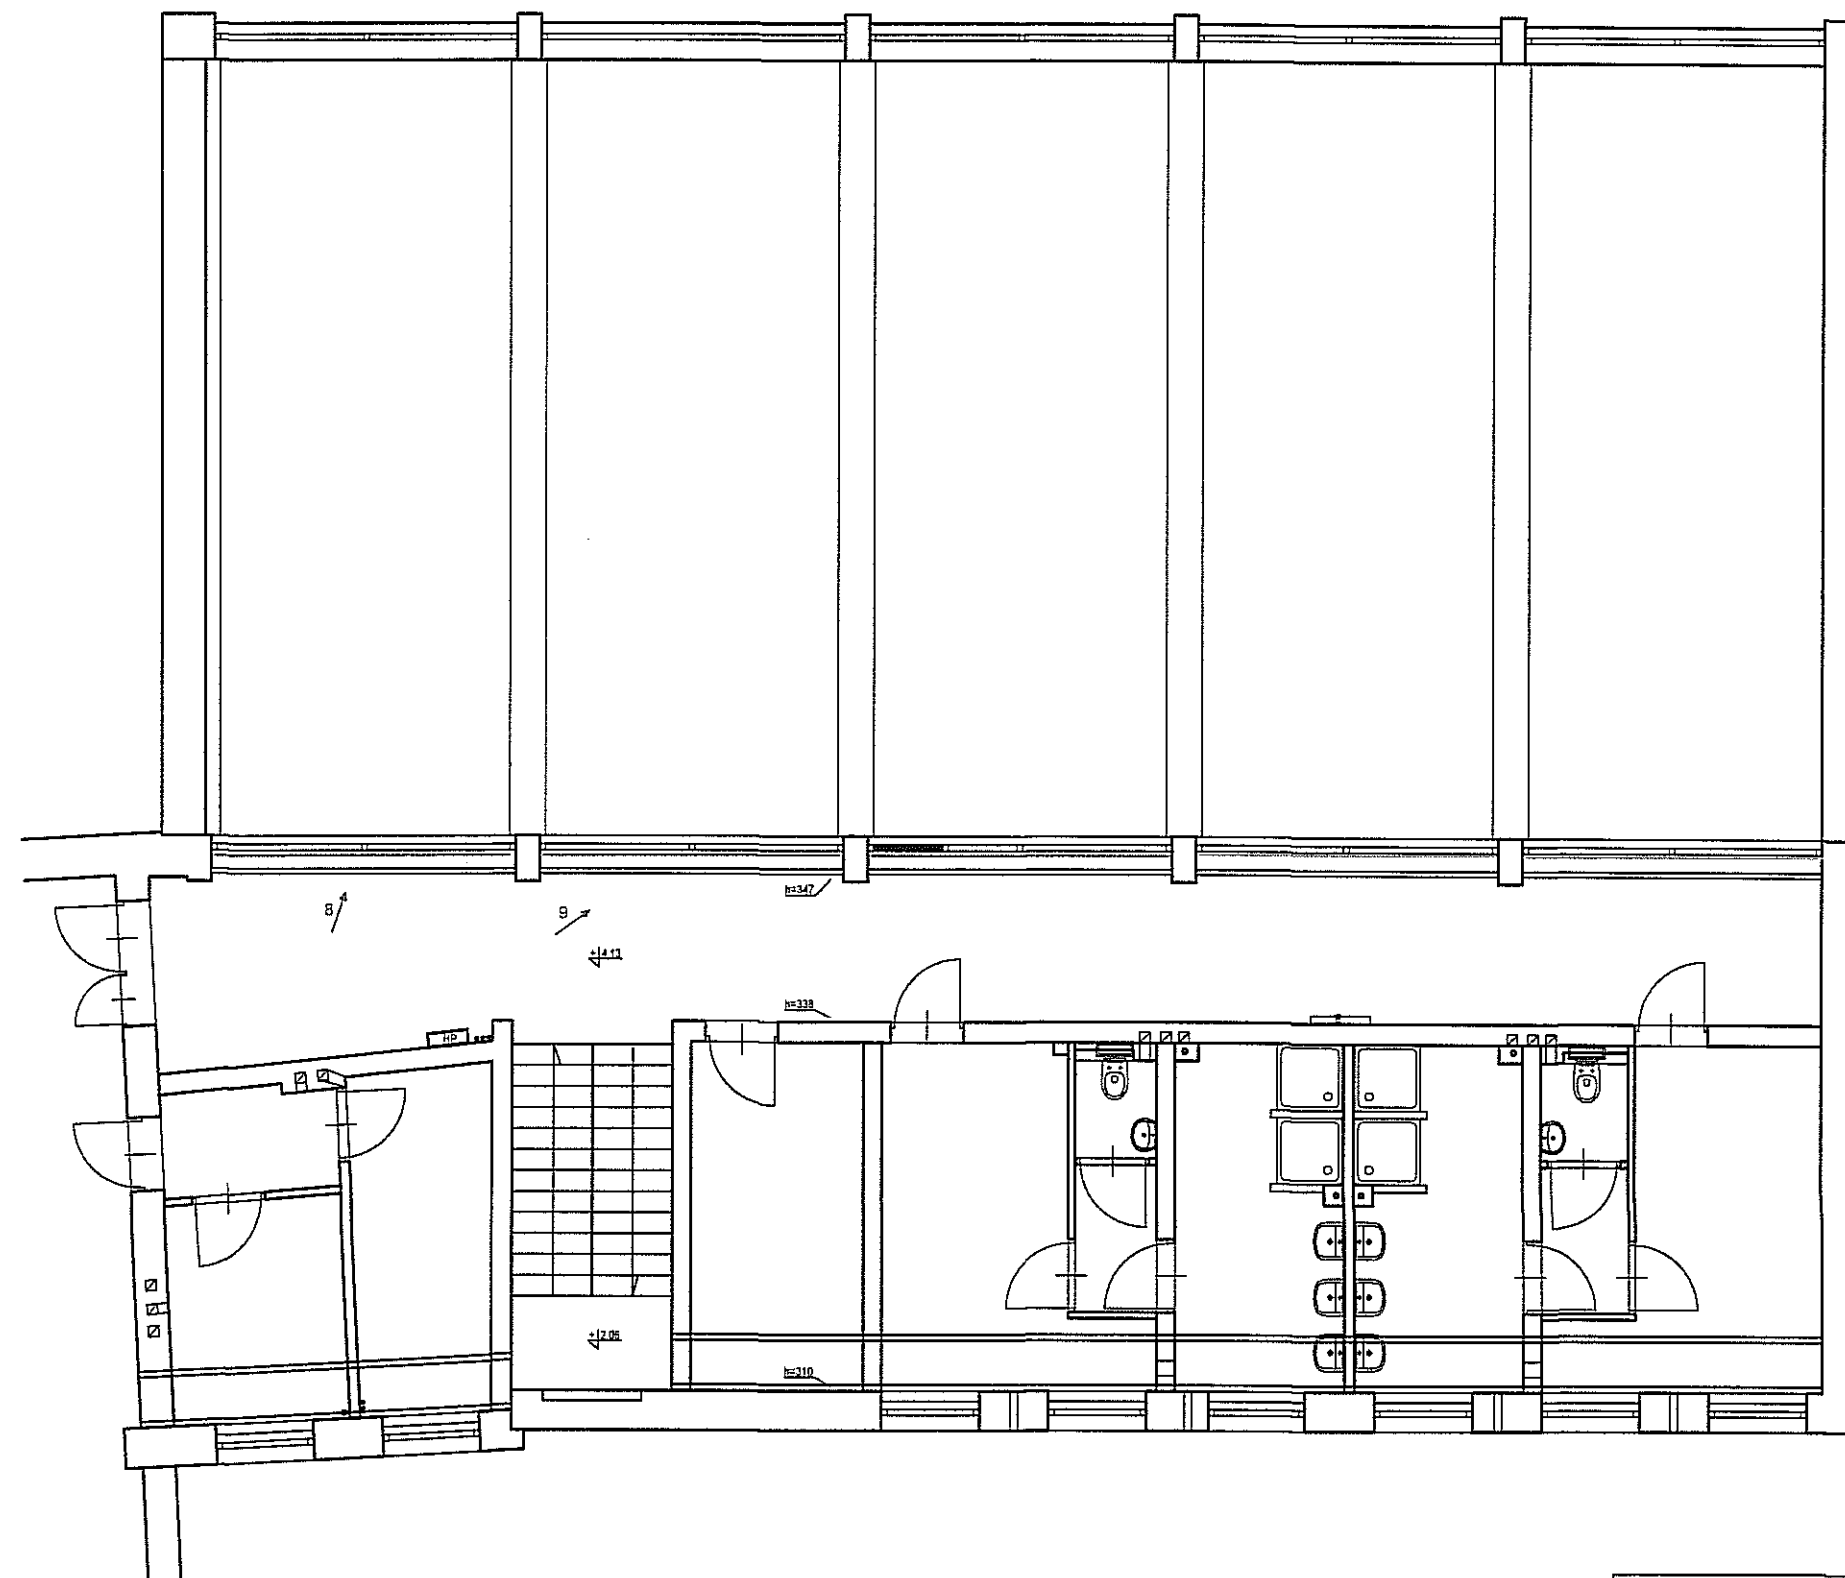
OPINIA MYKOLOGICZNA-SZKOŁA PODSTAWOWA NR 7 W LUBLINIE				Skala
Temat	Rzut antresoli			—
Funkcja	Imię i nazwisko	Uprawnienia	Podpis	Nr rys.
Mykolog	mgr inż. Andrzej Jędrasz	8/Sp/05/2002		2
				Data
				01.2018

OZNACZENIA:
 4 ↗ fotografia nr ...
 4 — grzyby pleśnie
