**EKSPERTYZA TECHNICZNA CZĘŚCI PODZIEMNEJ I COKOŁU KAPLICZKI  
CHRYSTUSA FRASOBLIWEGO ZNAJDUJĄCEJ SIĘ PRZY ULICY  
PEOWIAKÓW W LUBLINIE**

<b>Zamawiający</b>	<b>GMINA LUBLIN</b> Plac Króla Władysława Łokietka 1 20-109 Lublin  NIP 946 257 58 11	
<b>Opracował</b>	dr Beata Klimek  dr inż. Maciej Trochonowicz  mgr inż. Bartosz Szostak	
<b>Data</b>	<b>CZERWIEC 2020</b>

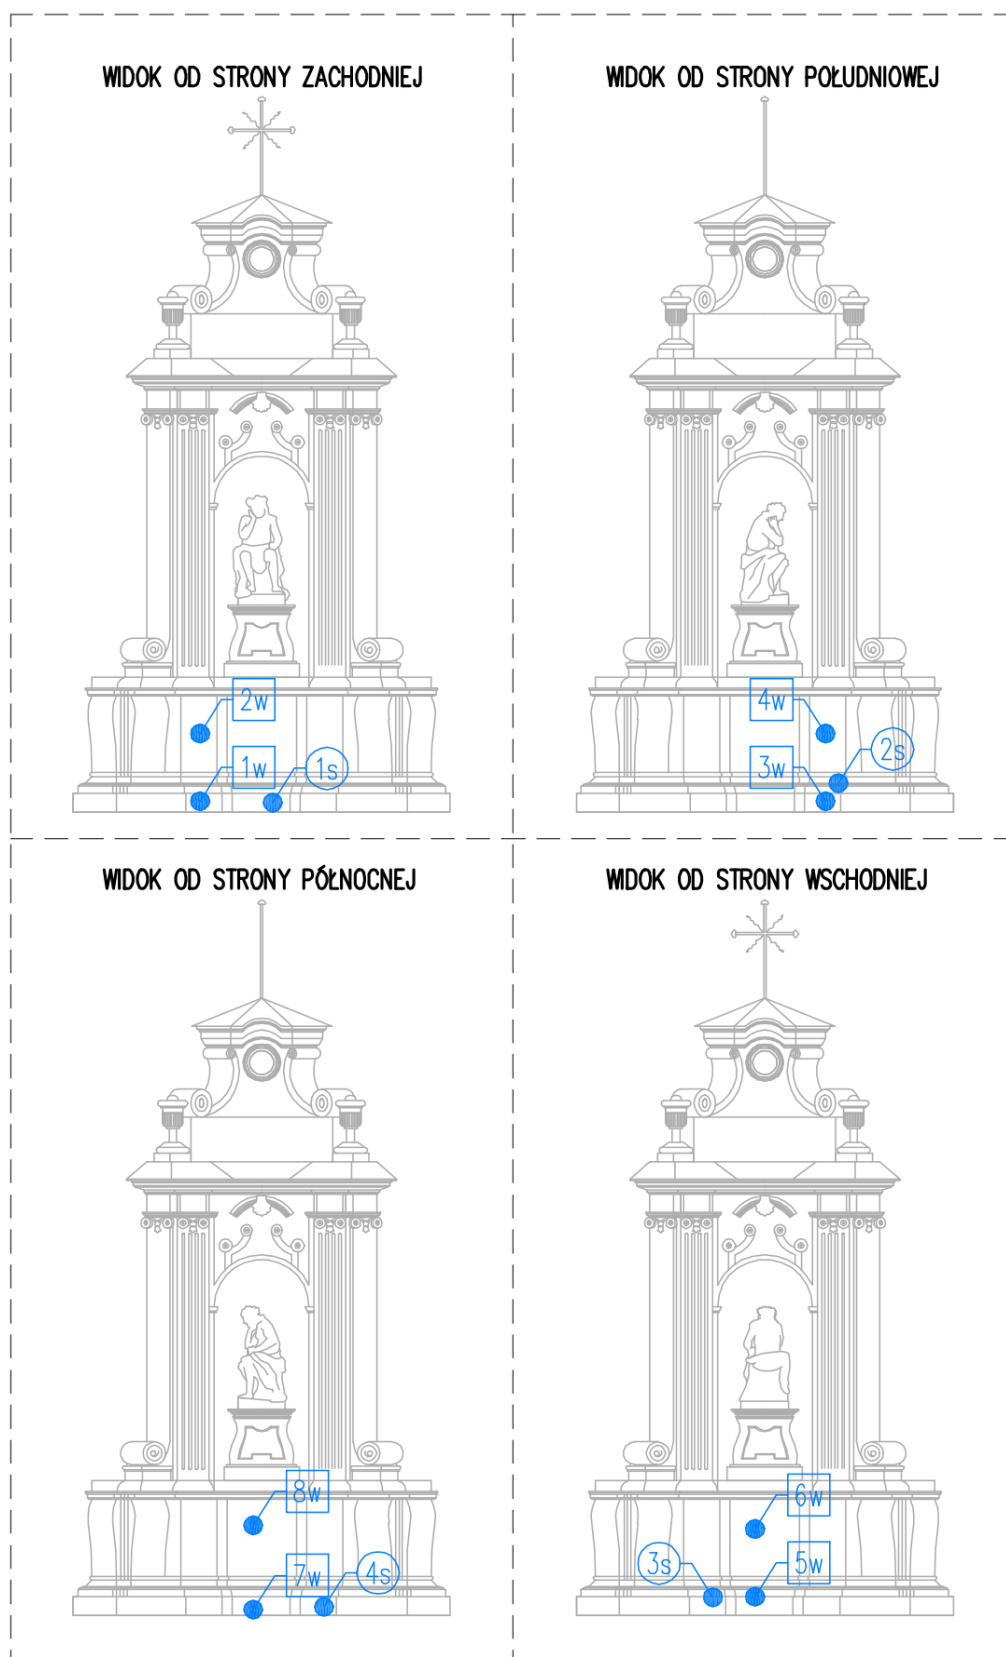
Rys. 1 Punkty poboru próbek do badań zawilgocenia i zasolenia

Wszystkie punkty pomiarowe oznaczono na rysunku nr 1, a próbki numerowane były zgodnie z numerem punktu pomiarowego.

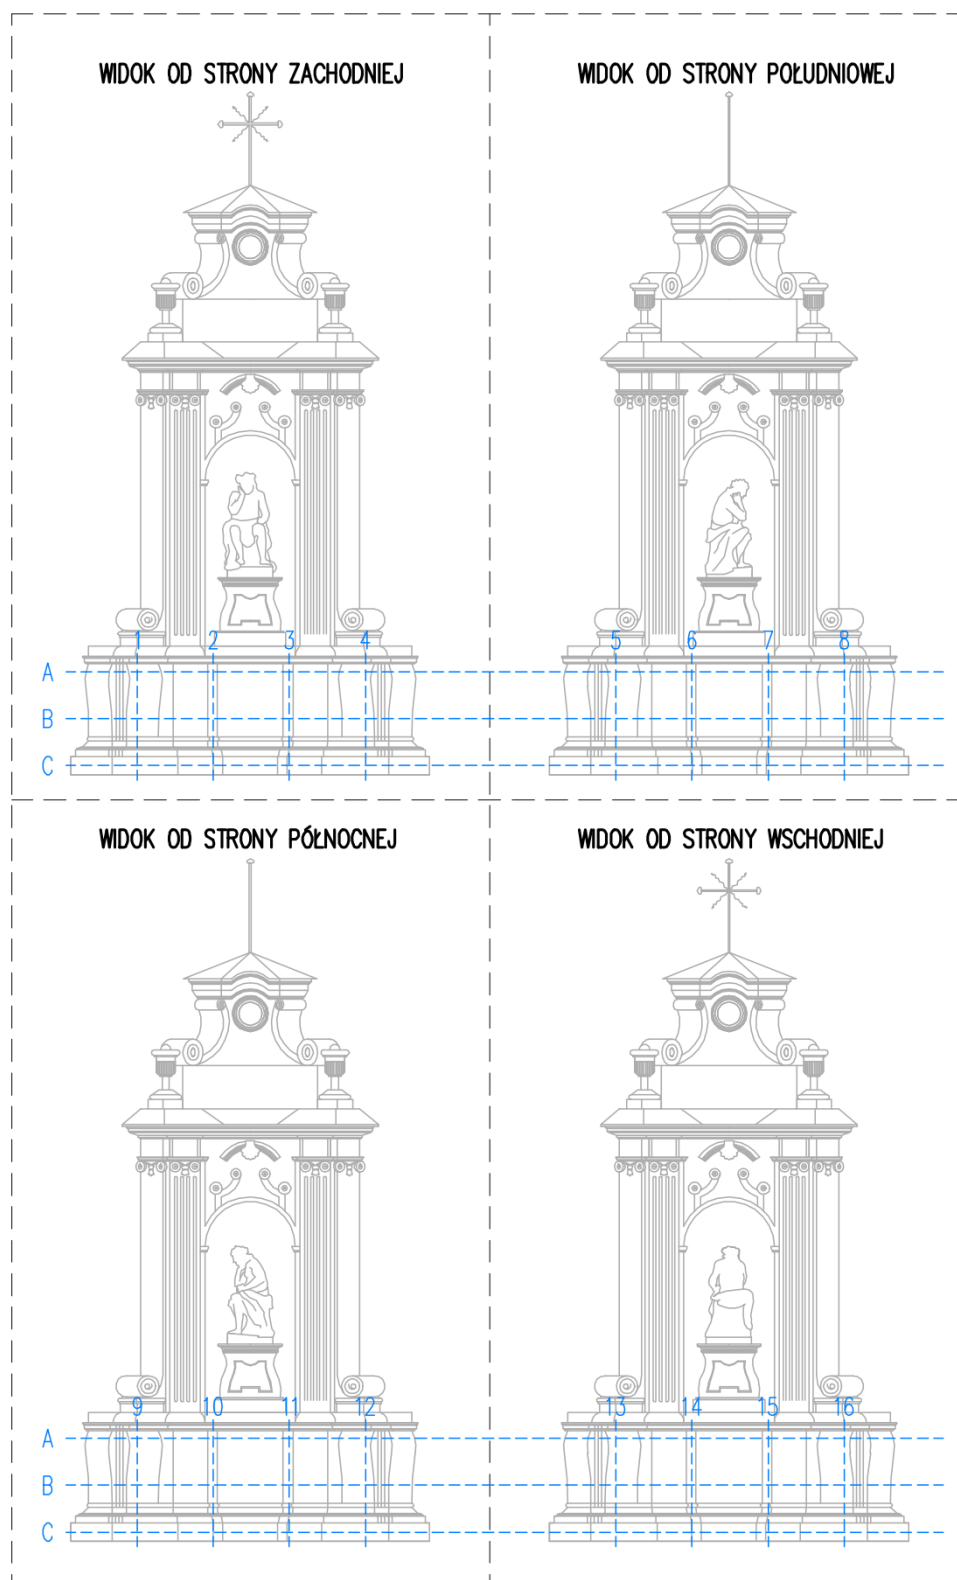
1	2	3	4	5	6	7	8	9	10	11	12	13	14	15	16
A	5,0	11,5	8,3	8,2	6,6	10,0	8,6	5,5	7,0	7,0	7,0	8,0	8,0	9,0	7,0	5,0
B	9,0	11,0	11,0	9,9	9,9	10,8	9,0	8,8	7,8	9,9	11,0	9,5	10,0	11,0	11,0	10,0
C	9,9	11,0	14,0	12,0	16,5	16,0	11,5	9,9	11,0	11,0	13,0	8,0	11,0	13,0	15,0	9,0

Badania wykonane metodą dielektryczną potwierdziły rozkład zawilgocenia rosnący od przyziemia ku górze. Maksymalne wilgotności były niższe niż w przypadku badań laboratoryjnych wykonanych w głębi muru i zbliżone z wynikami badań wilgotności metodą laboratoryjną w warstwach przypowierzchniowych.

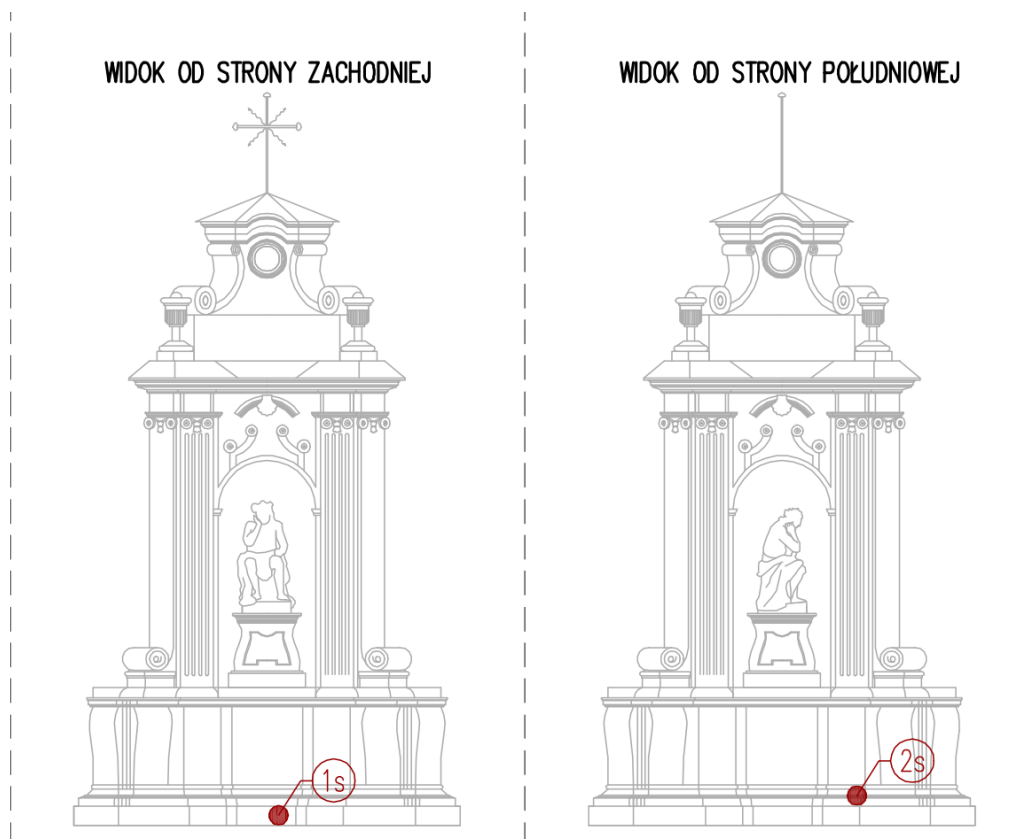
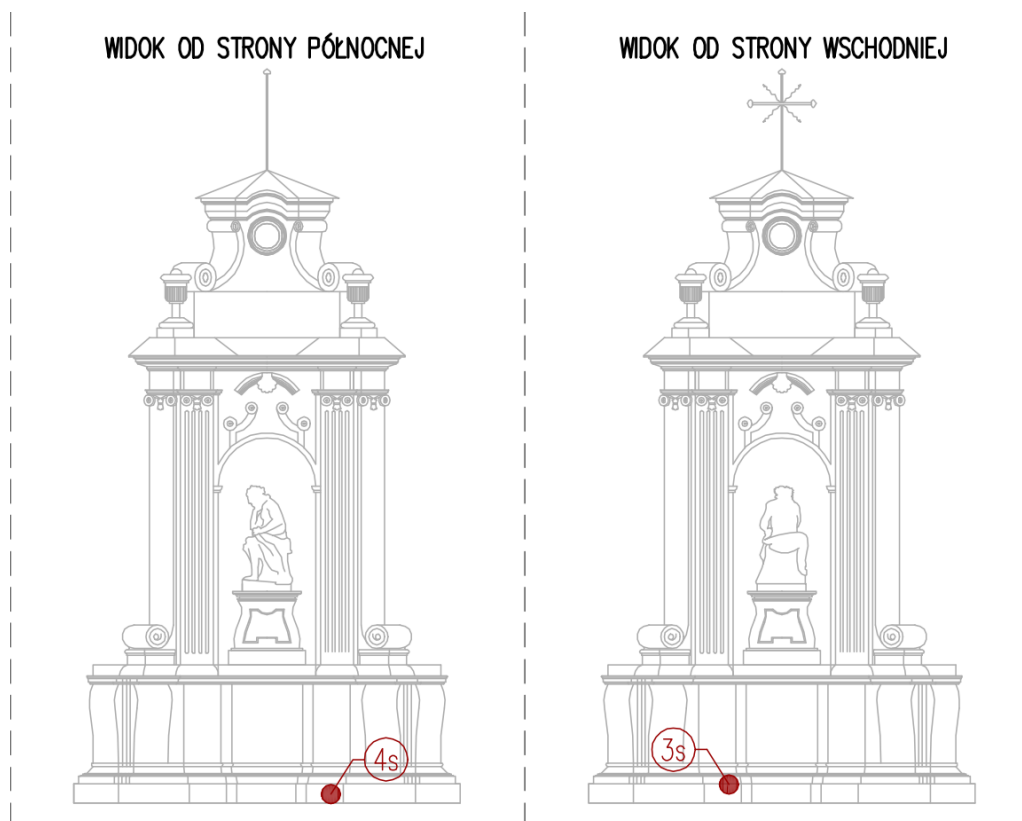
Rys. 2 Punkty poboru próbek do badań zawilgocenia i zasolenia

Wszystkie punkty pomiarowe oznaczono na rysunku nr 2, a próbki numerowane były zgodnie z numerem punktu pomiarowego.

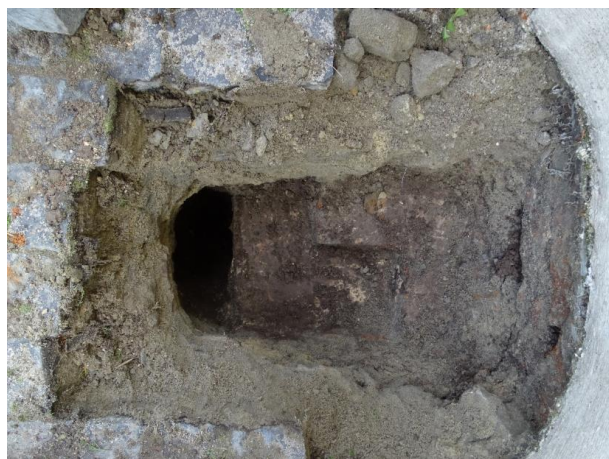
Fot. 9 Widok na odkrywkę numer 1 od góry

- warstwa podsypki cementowo piaskowej w stanie technicznym dobrym, podczas odkuwania stwierdzono jej jednorodność i wysoką wytrzymałość oraz podwyższoną wilgotność,
- bezpośrednią pod podsypką cementowo-piaskową znajdują się kolejne odsadzki fundamentu z cegły ceramicznej,
- od głębokości około 43 cm poniżej poziomu placu odkrywkę wykonywano w odległości 47 cm od lica muru cokołu (rys. 3); w odkrywce pod podsypką cementowo-piaskową stwierdzono występowanie gruntu spoistego o ciemnobrązowej barwie; grunt był mocno wilgotny oraz plastyczny,
- przeprowadzone badania wilgotnościowe wykazały wzrost wilgotności gruntu wraz ze wzrostem głębokości próbkowania,
- brak występowania jakichkolwiek izolacji poziomych i pionowych,
- próbkowanie zakończono na głębokości 1 metra.

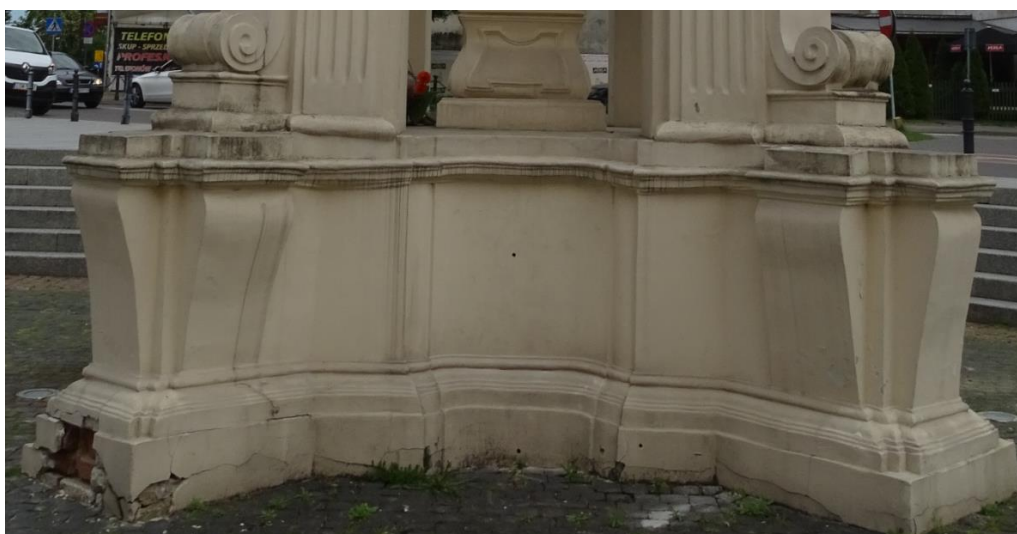
Fot. 19 Widok na cokół kapliczki od strony południowej

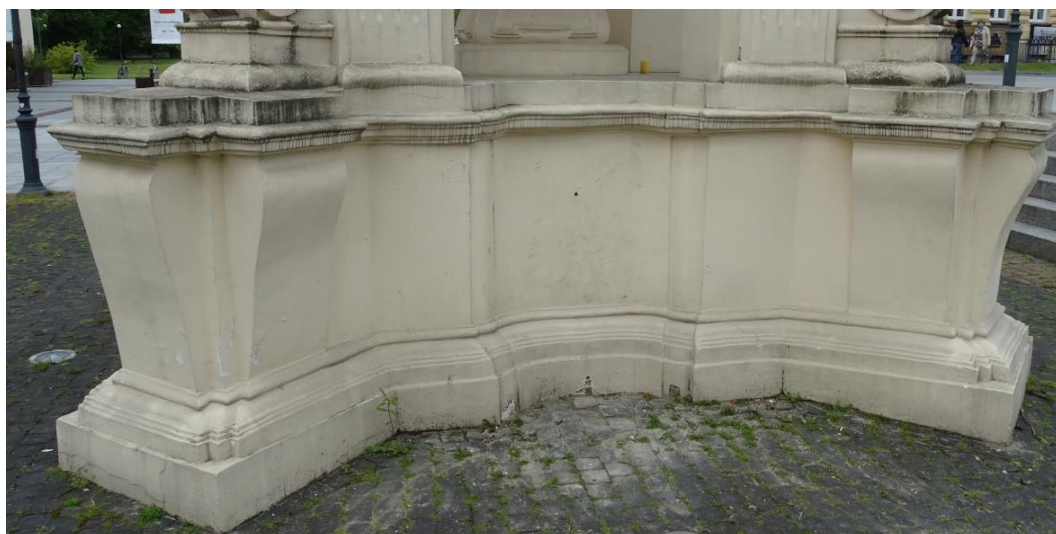
Fot. 21 Widok na cokół kapliczki od strony wschodniej

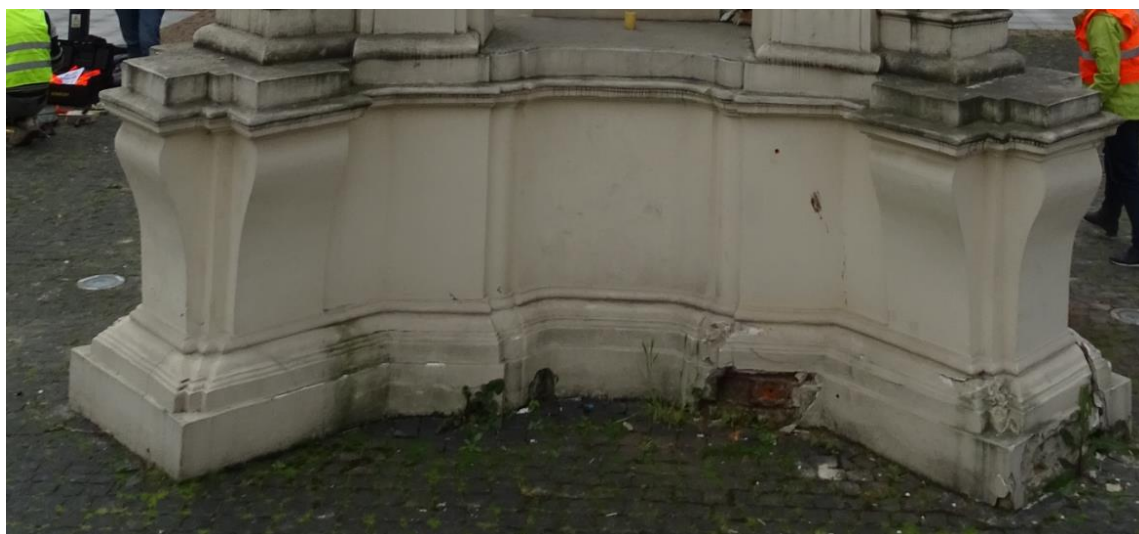
Fot. 23 Widok na cokół kapliczki od strony północnej
