## RAPORT Z PRZEGLĄDU PODSTAWOWEGO (ROZCZNEGO) OBIEKTU MOSTOWEGO

| JNI:<br>31000251 | Nr drogi:<br>835 | Kilometraż:<br>2+507 | Data przeglądu:<br>11.04.2023 |

**PROTOKÓŁ OKRESOWEJ KONTROLI**  
**– PRZEGLĄDU PODSTAWOWEGO OBIEKTU MOSTOWEGO**

| Dane identyfikacyjne obiektu | | | | | | | | | | | | |
|---|---|---|---|---|---|---|---|---|---|---|---|---|
| 3 | Kilometraż: 2+507 | | | | 7 | Rodzaj i nazwa przeszkody: rz. Bystrzyca | | | | | | |

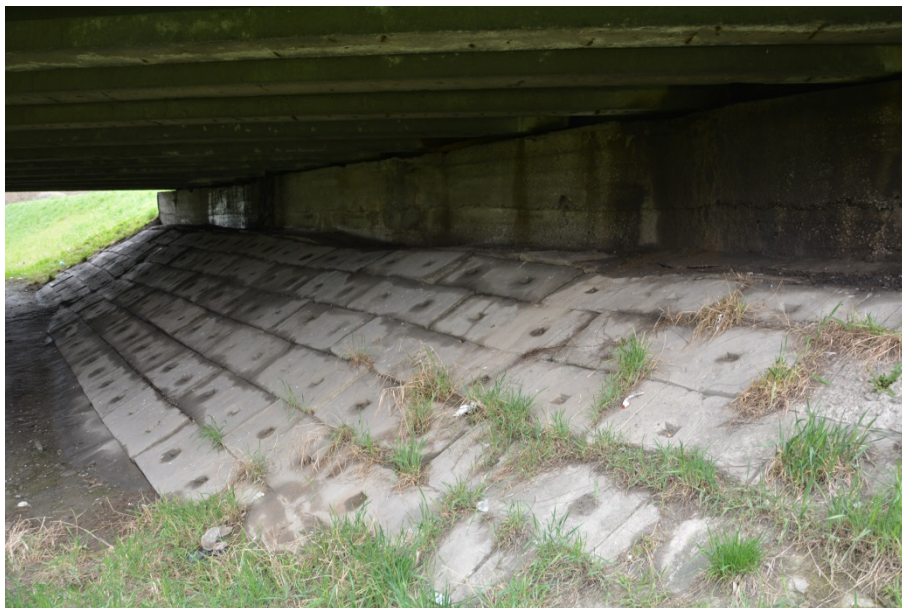
Fot. 5. Stan skarp i umocnień. Widoczne zanieczyszczenia, przemieszczenia elementów i wegetacja roślin na pomoście umocnieniach skarp.

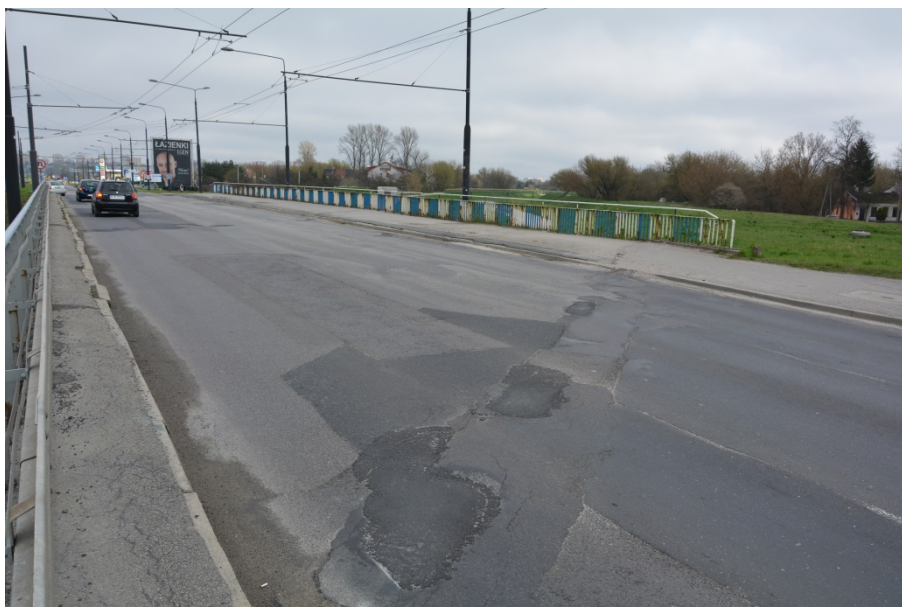
Fot. 6. Nawierzchnia na dojazdach zaniżona względem obiektu. Nawierzchnia jezdni, zdeformowana, spękana, zarysowana z ubytkami. Nad strefami dylatacji, nawierzchnia zarysowana i nieuszczelna.

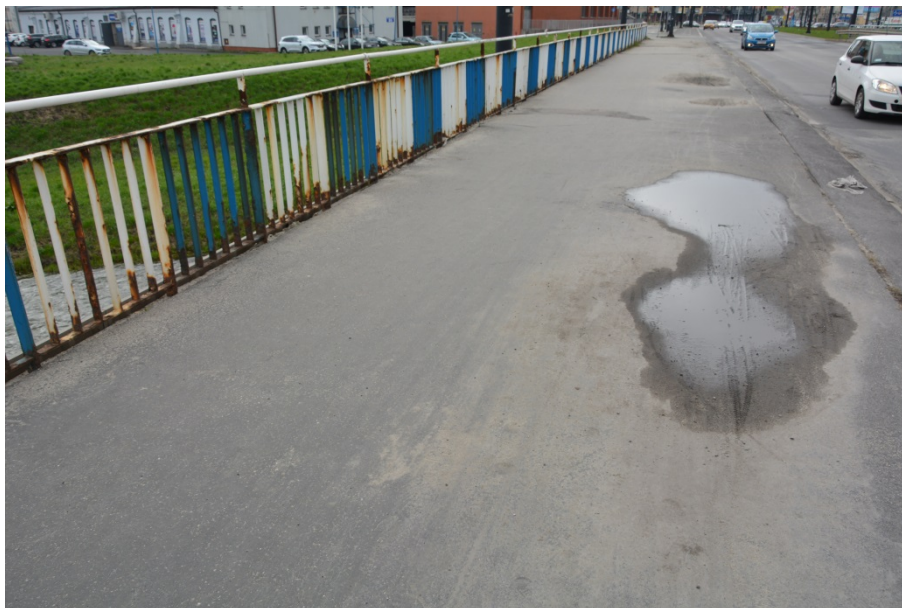
Fot. 7. Stan chodnika. Nawierzchnia zdeformowana, tworzą się zastoiska wody, zarysowana z ubytkami. Przemieszczenia i ubytki krawężników.

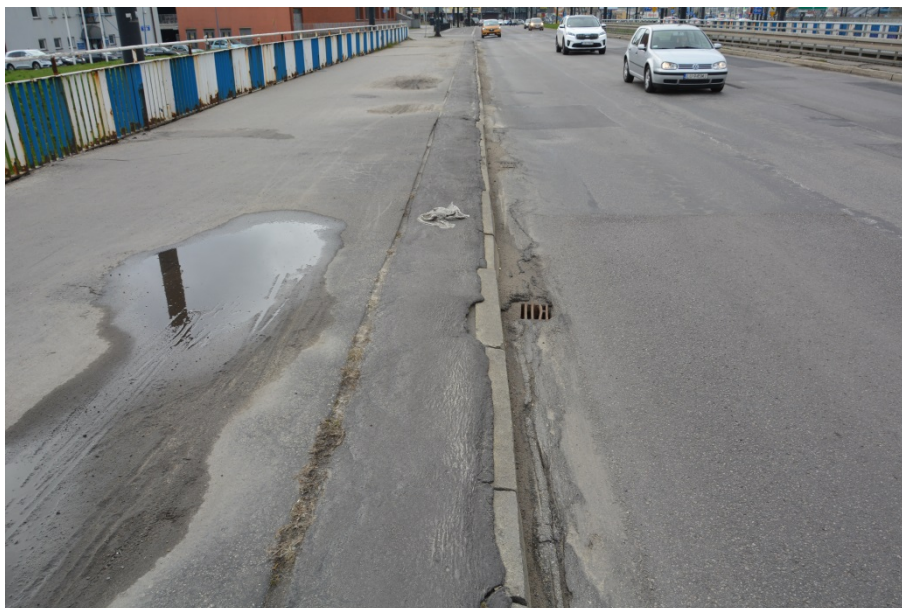
Fot. 8. Deformacje nawierzchni jezdni, utrudniają odpływ wody. Część wpustów niedrożna. Nawierzchnia chodnika i kapy zdeformowana, spękana, zarysowana z ubytkami. Występuje wegetacja roślin. Przemieszczenia i ubytki krawężników.

| Lp. | Element | Wyszczególnienie rodzaju prac | Tryb wykonania | Jednostka miary | Szacunkowa liczba jednostek |
|---|---|---|---|---|---|
| 7 | Urządzenia odwadniające | Udrożnić wpusty | 1 | kpl | 1 |

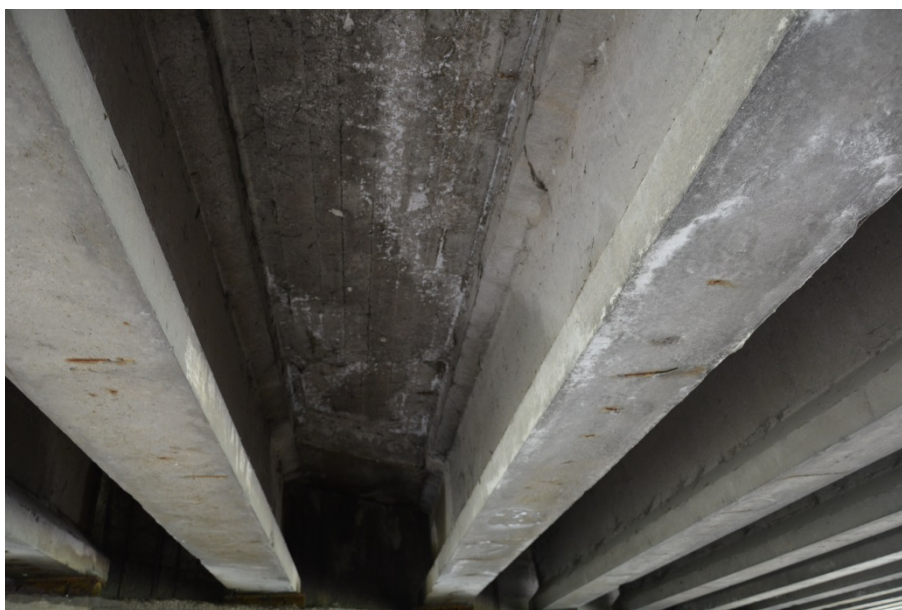
Fot. 9. Płyta pomostu z lokalnymi wykwitami, i korozją betonu, ubytkami i lokalną korozją zbrojenia. Korozja zbrojenia i ubytki otuliny oraz wykwit na betonie dźwigarów.

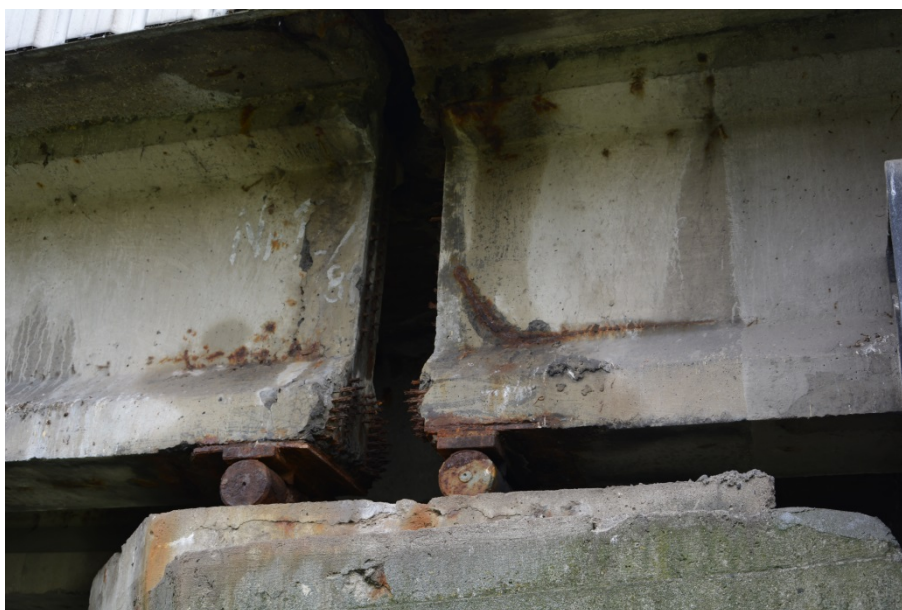
Fot. 10. Dźwigary z lokalną korozją zbrojenia i ubytkami otuliny, wykwitami i zaciekami na powierzchni betonu w strefach nadpodporowych.

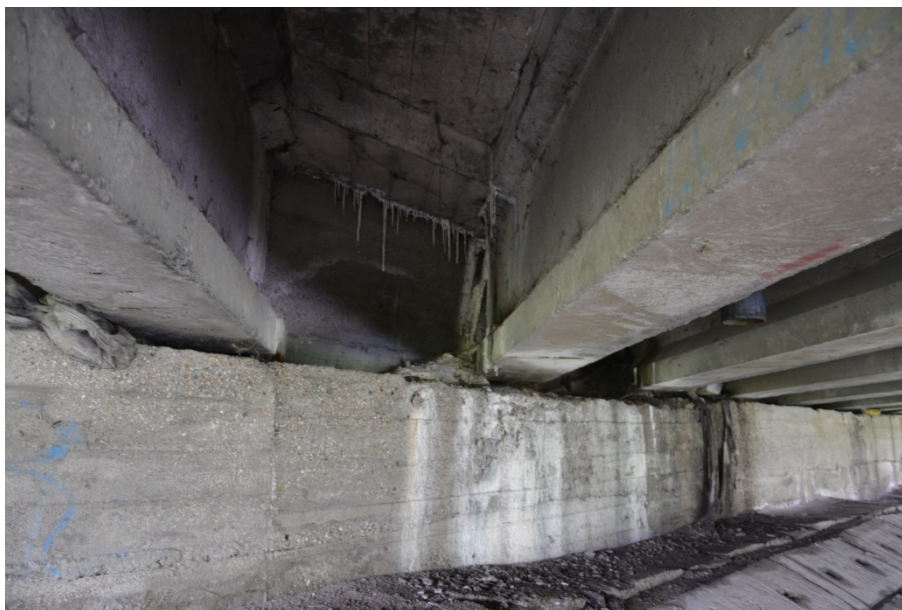
Fot. 11. Typowy stan podpór skrajnych pod nieuszczelnionymi dylatacjami. Zacieki, wykwit, ubytki, spękania i korozja betonu, lokalna korozja zbrojenia.

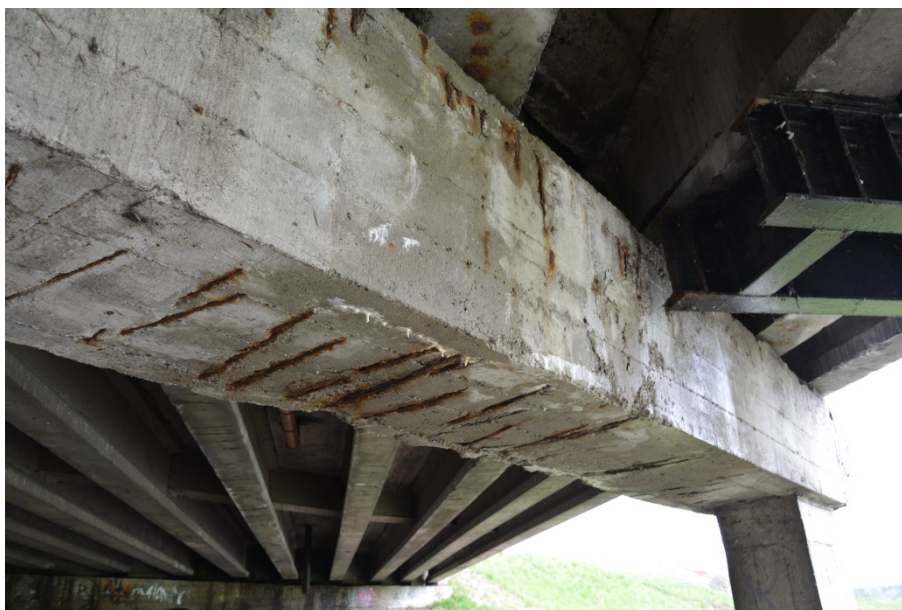
Fot. 12. Typowy stan podpór pośrednich pod nieuszczelnionymi dylatacjami. Zacieki, wykwit, ubytki, spękania i korozja betonu, lokalna korozja zbrojenia rozdzielczego.
