**Egz. Nr 1****EKSPERTYZA TECHNICZNA**

Temat	<b>Ekspertyza techniczna mostu w ciągu al. Unii Lubelskiej o nr JNI 31000250.</b>
Obiekt	<b>Most przez rzekę Bystrzyca w Lublinie w ciągu al. Unii Lubelskiej o nr JNI 31000250.</b>
Adres obiektu	<b>m. Lublin, gmina Lublin, powiat Miasto Lublin, woj. lubelskie</b>
Zamawiający	<b>Gmina Lublin</b> Plac Króla Władysława Łokietka 1, 20-109 Lublin <b>Zarząd Dróg i Mostów w Lublinie</b> ul. Krochmalna 13J, 20-401 Lublin

Lublin, grudzień 2023 r

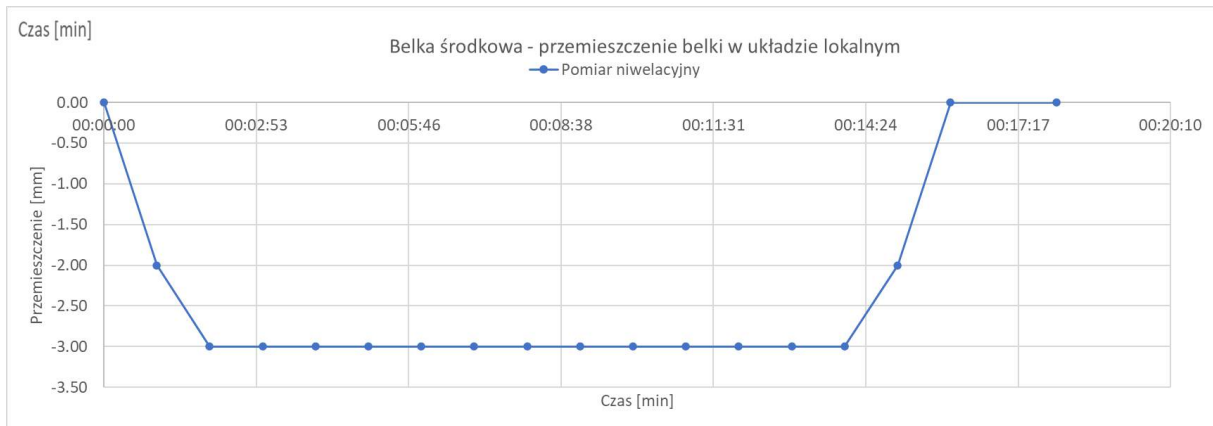
Belka środkowa

Dla przęsła środkowego po zjechaniu pojazdu nastąpił powrót do stanu wyjściowego.

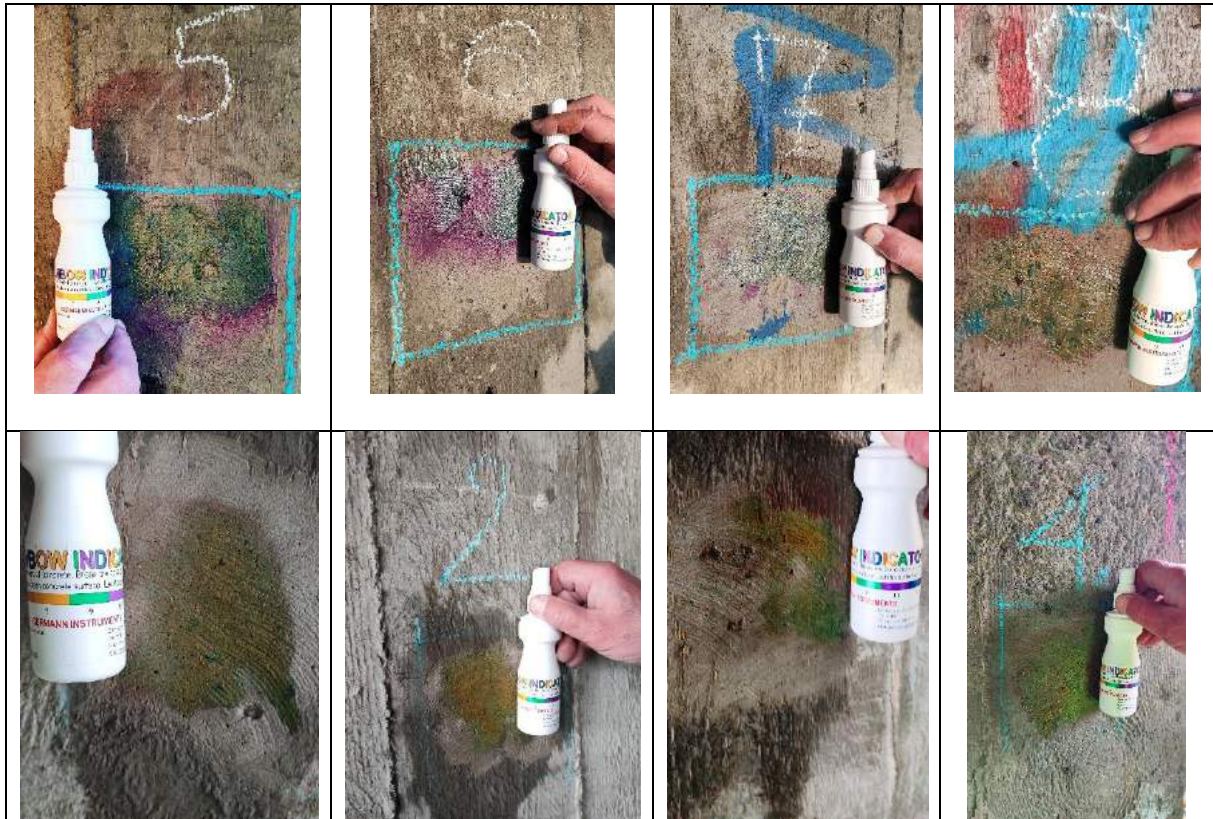
Rys. 4. Zestawienie pobranych rdzeni betonu poddanych działaniu preparatu RainBow

W rozpatrywanym przypadku, Rys. 5, stwierdzamy, że beton pełni funkcje pasywujące słabo.

- Najprostszą metodą spowalniającą agresję jonową jest blokada/ograniczenie napływu wód opadowych do betonu przez wykonanie szczelnej hydro-izolacji, połączone z reprofiliacją użytych fragmentów betonu.

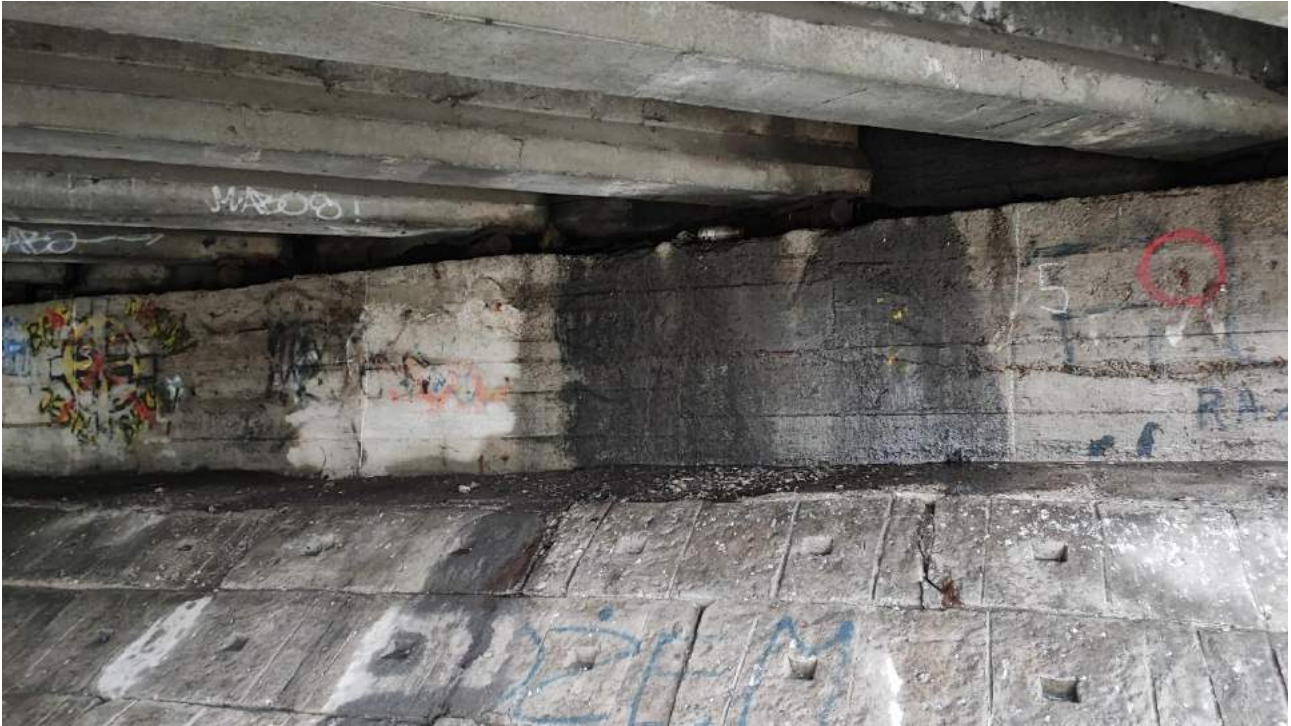
Fot. 3. Widok na rysy pionowe. Miejsca pomiarowe nr 4,5.

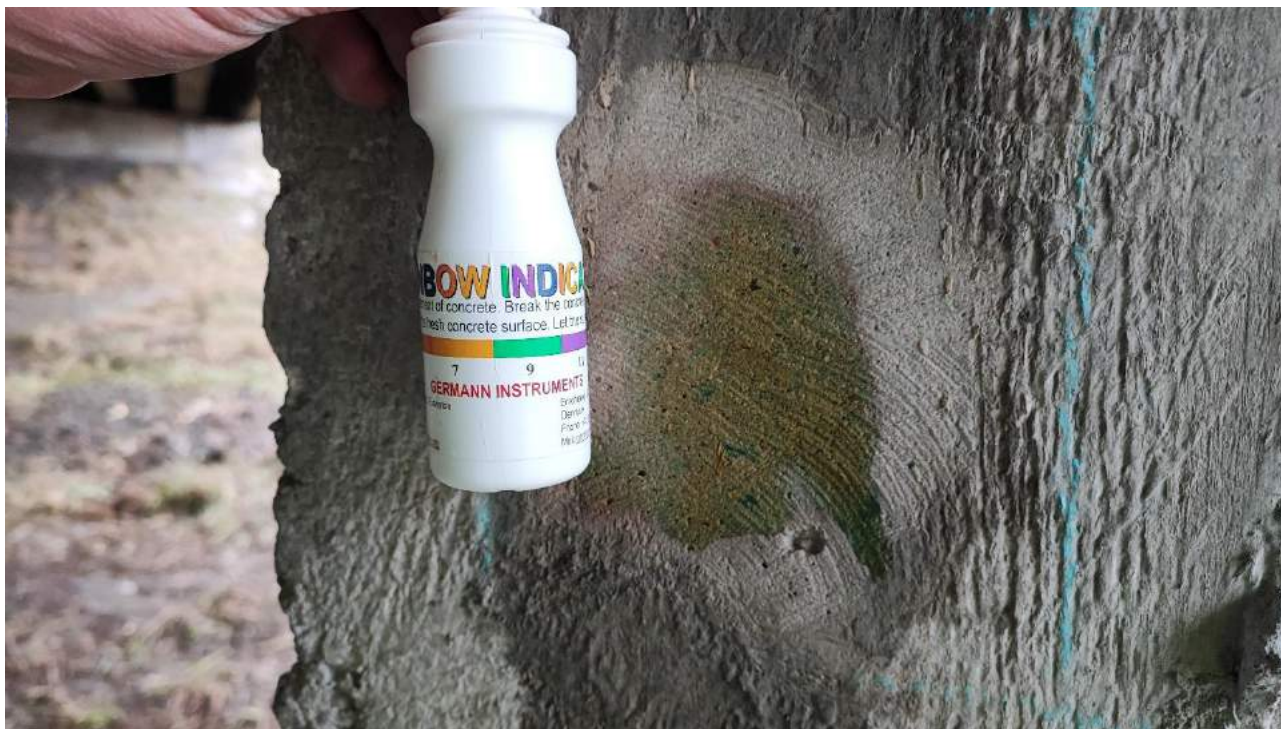
Fot. 1. Miejsce pomiarowe nr 1. Efekty kolorystyczne oddziaływania Rainbow - pH 11 –13, kolor fioletowy/niebieski - ochrona zbrojenia; pH 11, kolor zielony - wartość graniczna.

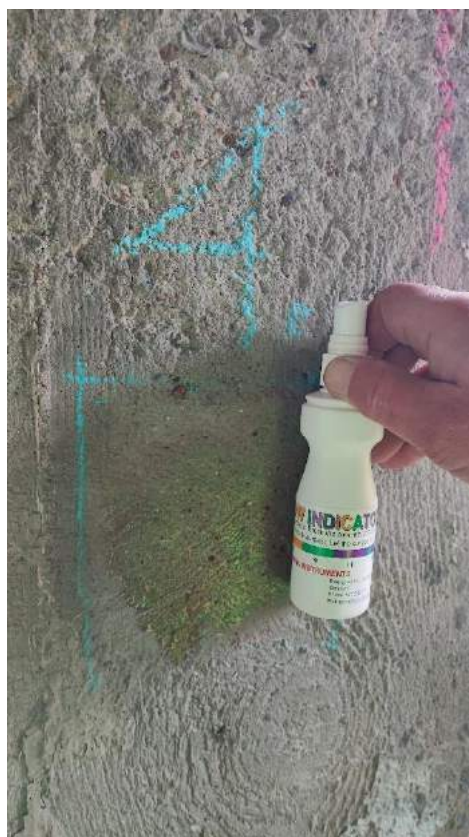
Fot. 4. Miejsce pomiarowe nr 4. Efekty kolorystyczne oddziaływania Rainbow - pH 11 –13, kolor fioletowy/niebieski - ochrona zbrojenia; pH 11, kolor zielony - wartość graniczna.

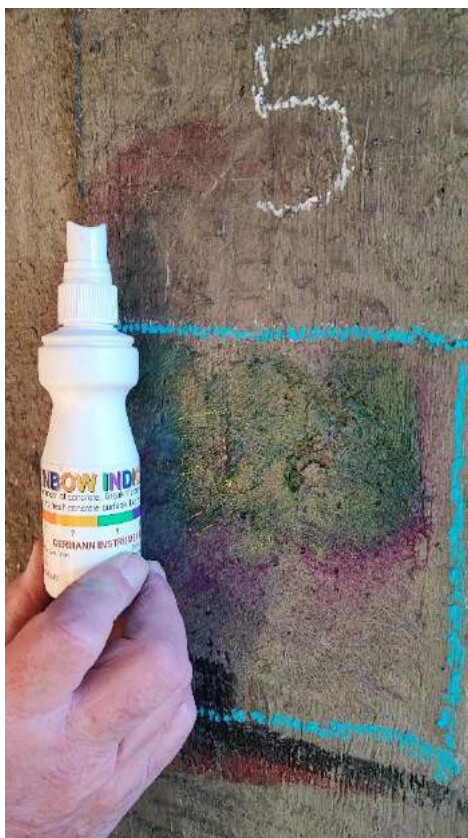
Fot. 1. Miejsce pomiarowe nr 5. Efekty kolorystyczne oddziaływania Rainbow - pH 11 –13, kolor fioletowy/niebieski - ochrona zbrojenia; pH 11, kolor zielony - wartość graniczna.

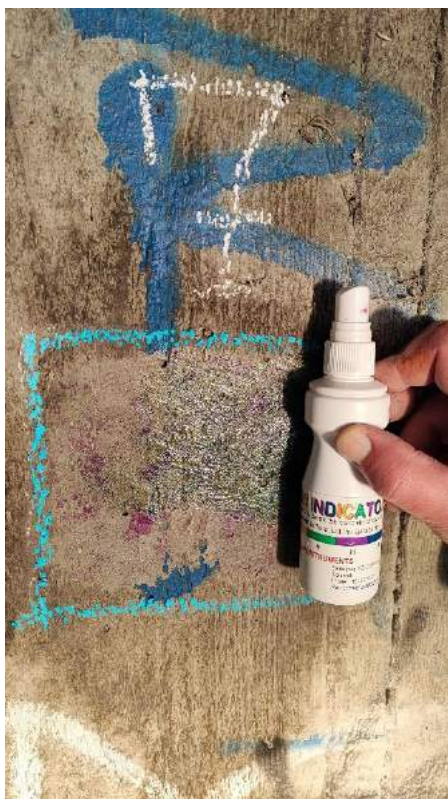
Fot. 4. Miejsce pomiarowe nr 7. Efekty kolorystyczne oddziaływania Rainbow - pH 11 –13, kolor fioletowy/niebieski - ochrona zbrojenia; pH 11, kolor zielony - wartość graniczna.
