Sprawozdanie z badań:

**Ekspertyza wiaduktów nad ulicą Podwale oraz arkadowego przejścia nad
ciągłem pieszym zlokalizowanych w ciągu drogi gminnej 106814 L - ulicy
Zamkowej w Lublinie**

Nr umowy	65/DM/2010
Zamawiający	Gmina Lublin Pl. Władysława Łokietka 20-950 Lublin
Opracował	Zespół Katedry Dróg i Mostów Wydziału Budownictwa i Architektury Politechniki Lubelskiej W składzie: Prof. PL, dr hab. Inż. Marek Łagoda -kierownik projektu, Dr inż. Sławomir Karaś, Dr Lucjan Gazda, Mgr Beata Klimek, Mgr inż. Maciej Kowal, Mgr inż. Krzysztof Śledziwski
Data	22.10.2010
	Kierownik Katedry Dróg i Mostów

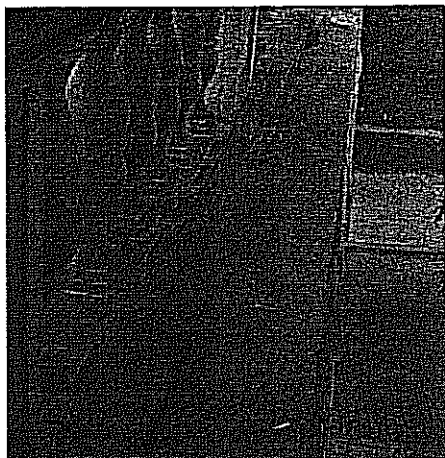
Fot. 2.12. Wegetacja mchu na elementach

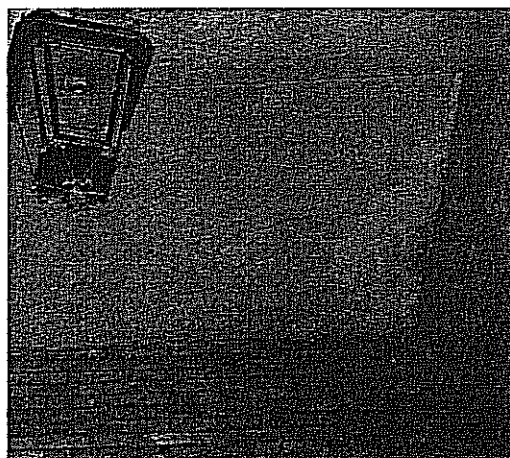
Zinwentaryzowano kilka przecieków na spodzie płyty wiaduktu nad ulicą Podwale (Fot. 2.43., Fot. 2.44.).

2.44 Widoczny przeciek na spodzie płyty wiaduktu.

- przecieki wody z nawierzchni na płytę nośną wiaduktu (Fot. 2.43., Fot. 2.44.).

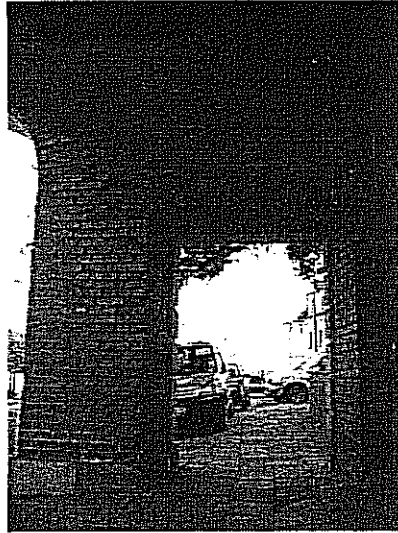
- niejednolita faktura (Fot. 2.56.),
 - ubytki w licach cegieł (Fot. 2.56.),
- filary pośrednie:
 - zanieczyszczenie muru (Fot. 2.57.),
 - niejednolita faktura (Fot. 2.56.),

Fot. 2.56. Niejednolita faktura, obkruszenia cegieł i ubytki zaprawy w murze na słupach i nad przejściami dla pieszych.
